**COMPLETAMENTO DELLA INFRASTRUTTURAZIONE PORTUALE
MEDIANTE BANCHINAMENTO E REALIZZAZIONE DELLA RETROSTANTE
COLMATA TRA IL PONTILE PETROLCHIMICO E COSTA MORENA EST**

ELABORATI TECNICI A CORREDO DELL'ISTANZA DI REVISIONE DEL PAI

RELAZIONE TECNICO ILLUSTRATIVA

AdB R01

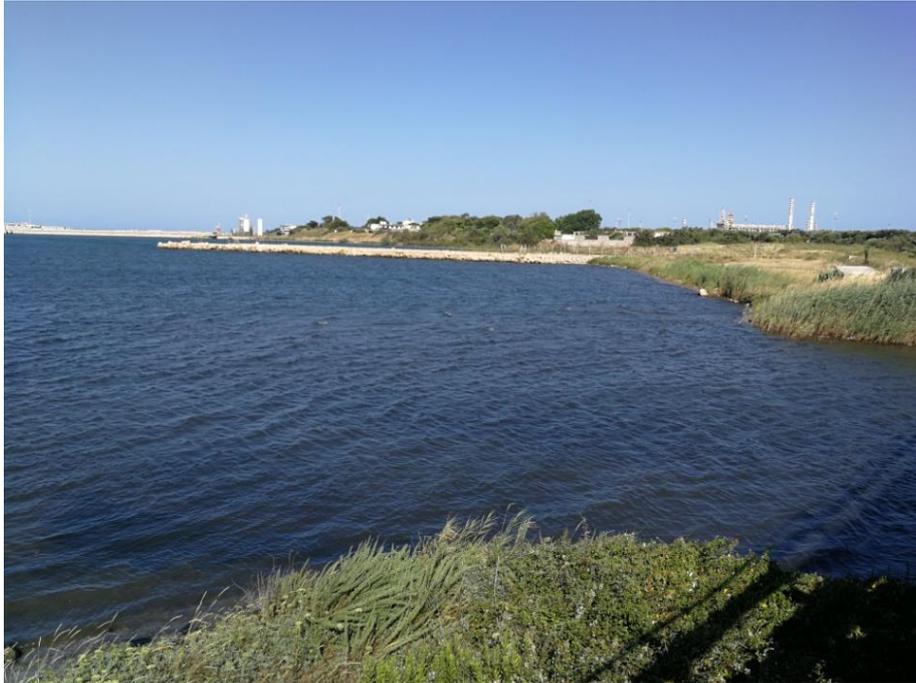
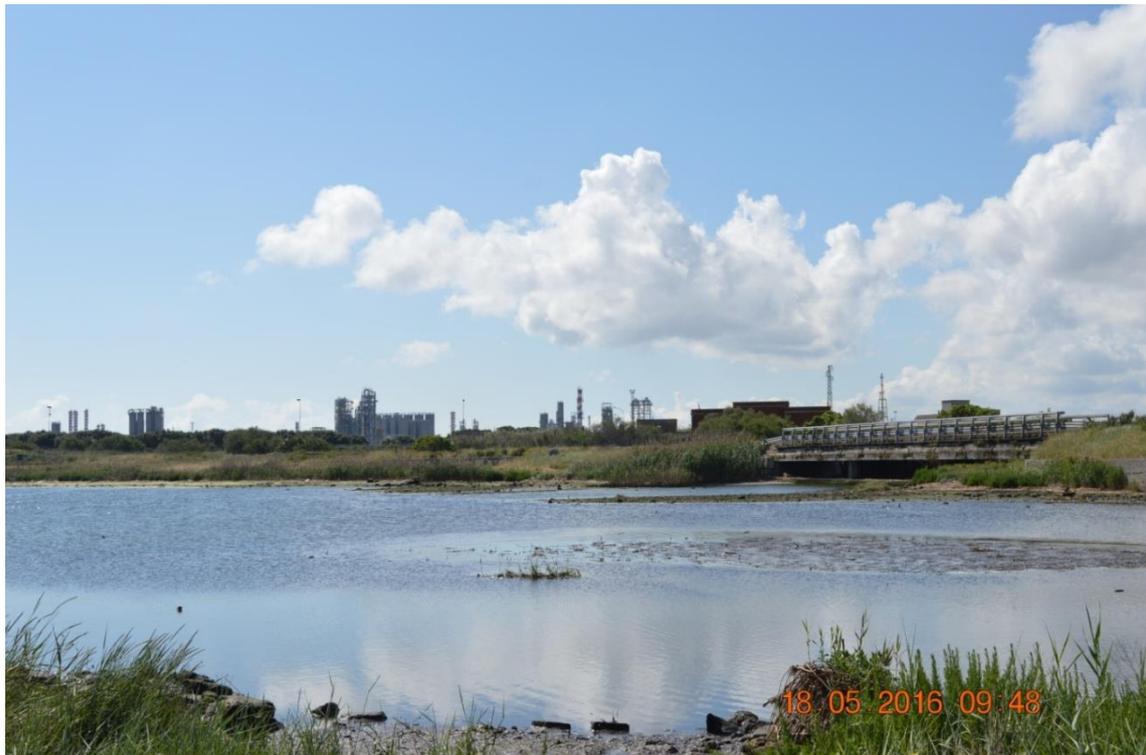
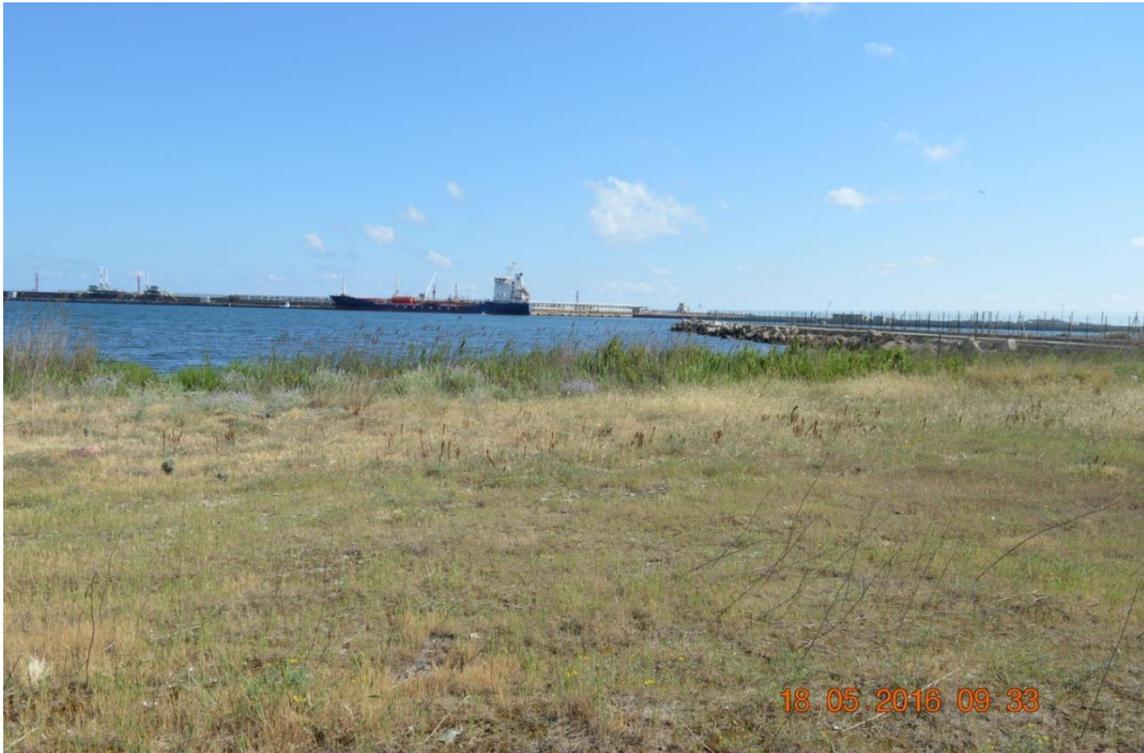
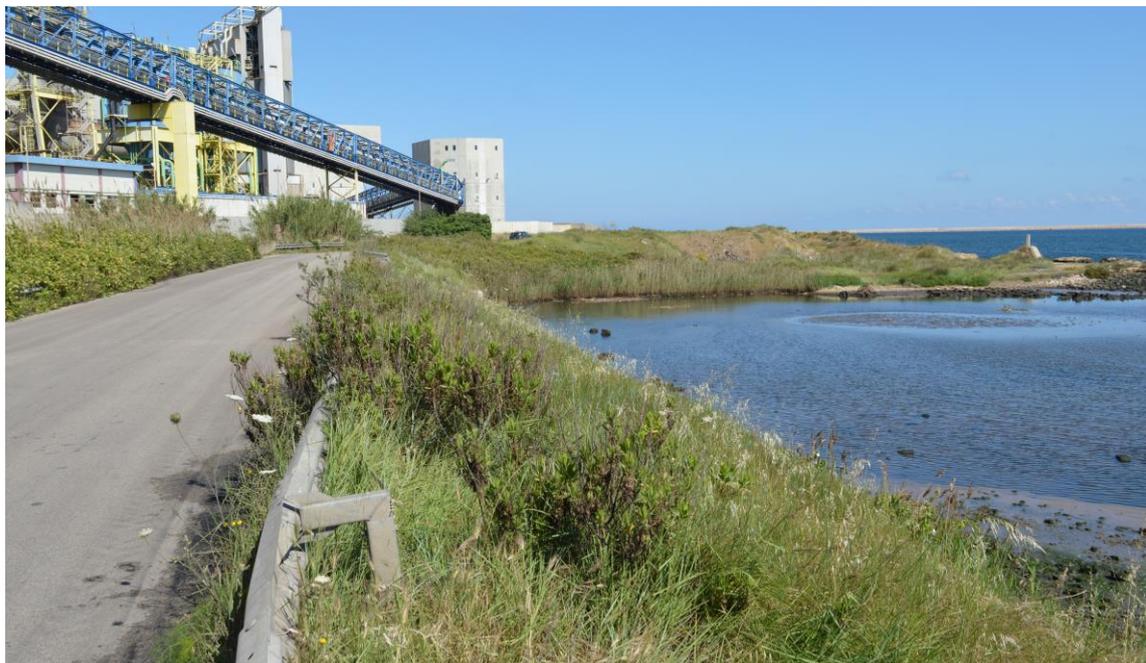
Attualmente, non sono stati rilevati elementi che indichino la presenza di movimenti gravitativi o stress tensionali in atto ed il sito risulta assolutamente stabile; questa situazione è ben visibile

anche dalle foto riprese lungo la strada costiera e dalle foto aeree del 19/07/2015 da google earth (Figura 2-2 e foto da 1 a 4).

In definitiva, non si rilevano sul terreno e nelle aree limitrofe, fenomeni gravitativi e d'instabilità in grado di rappresentare una potenziale alta pericolosità geomorfologica.

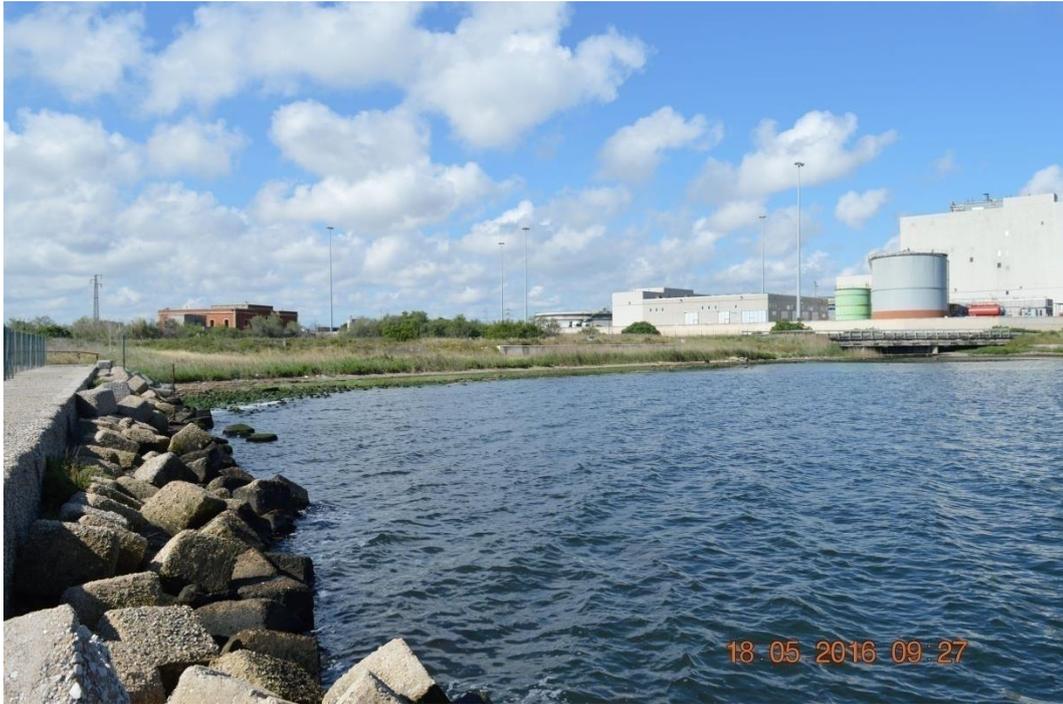
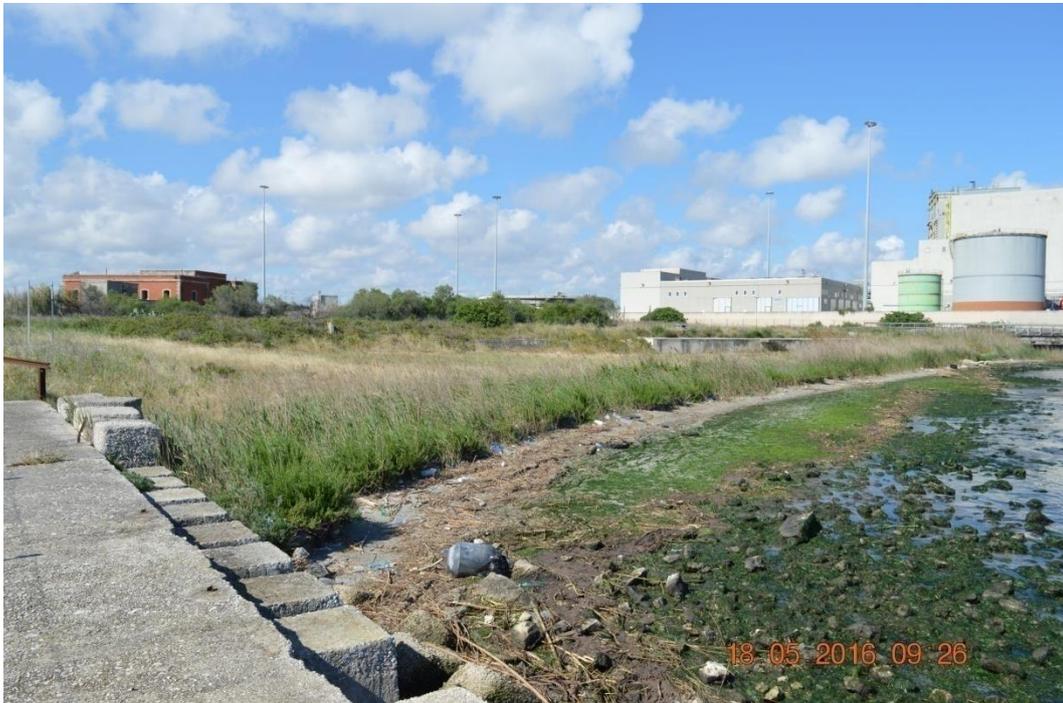
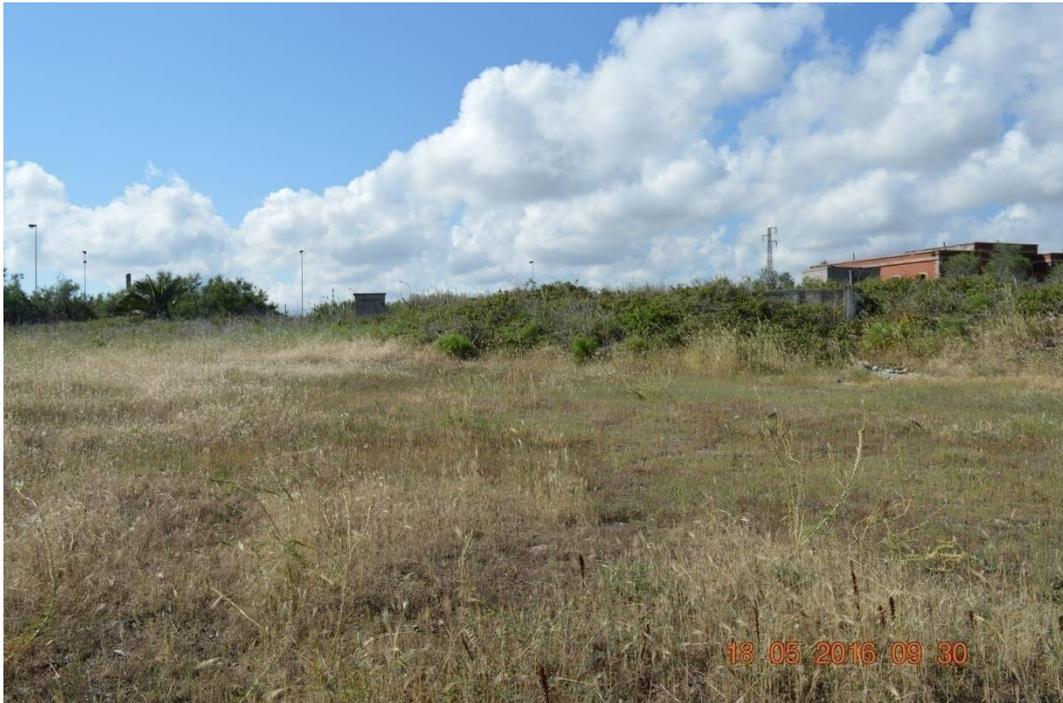
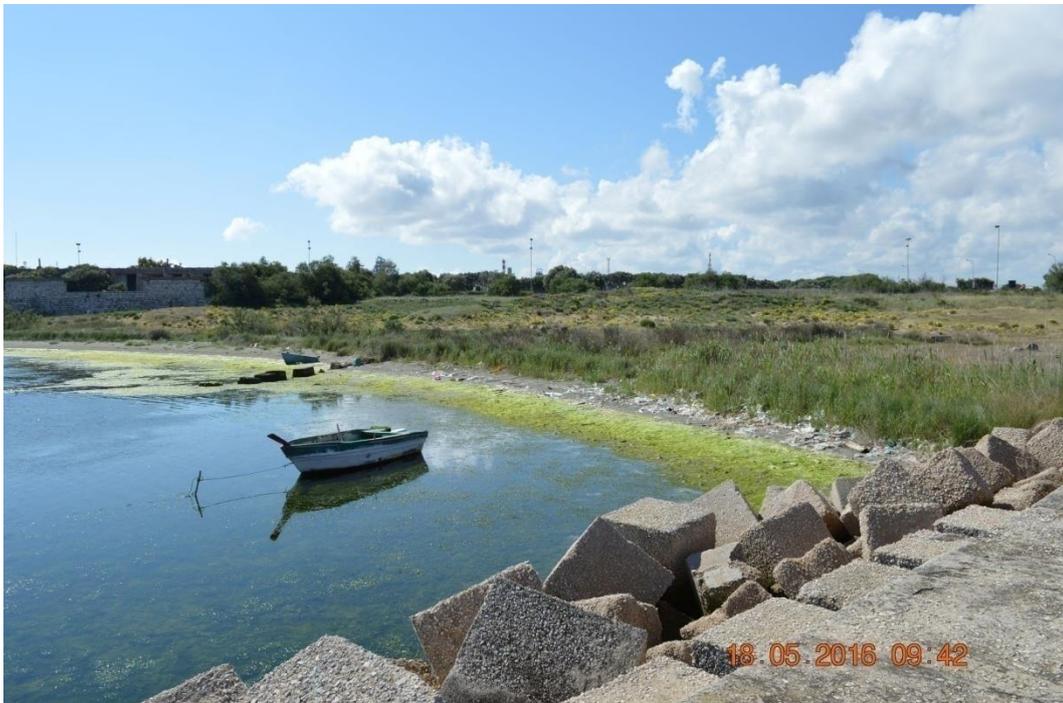
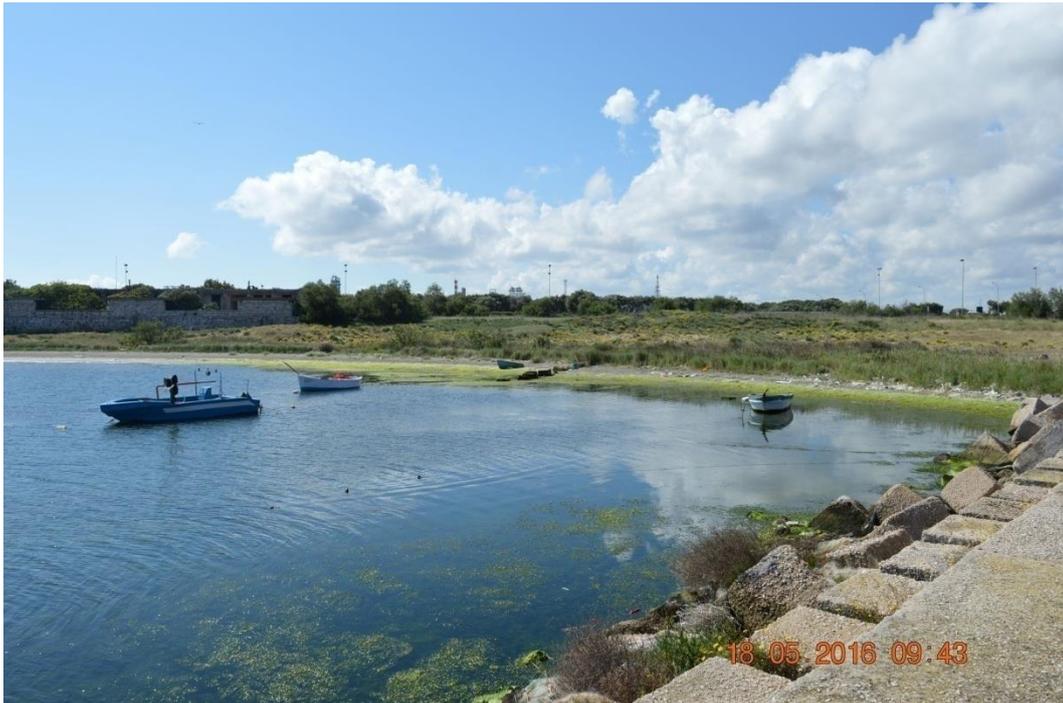
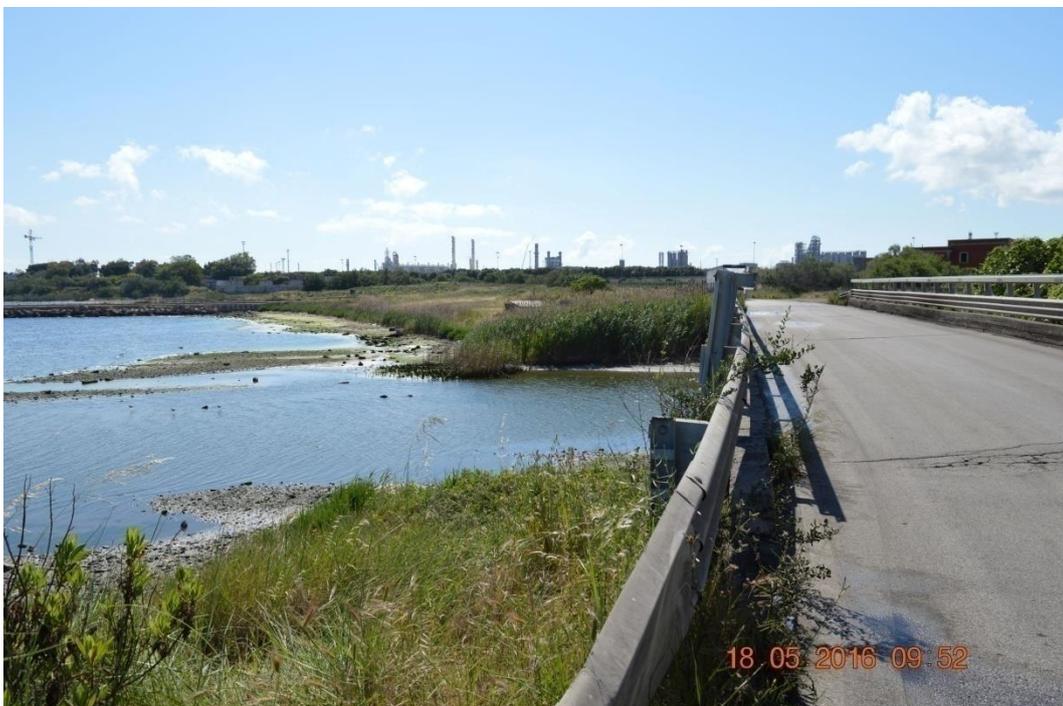
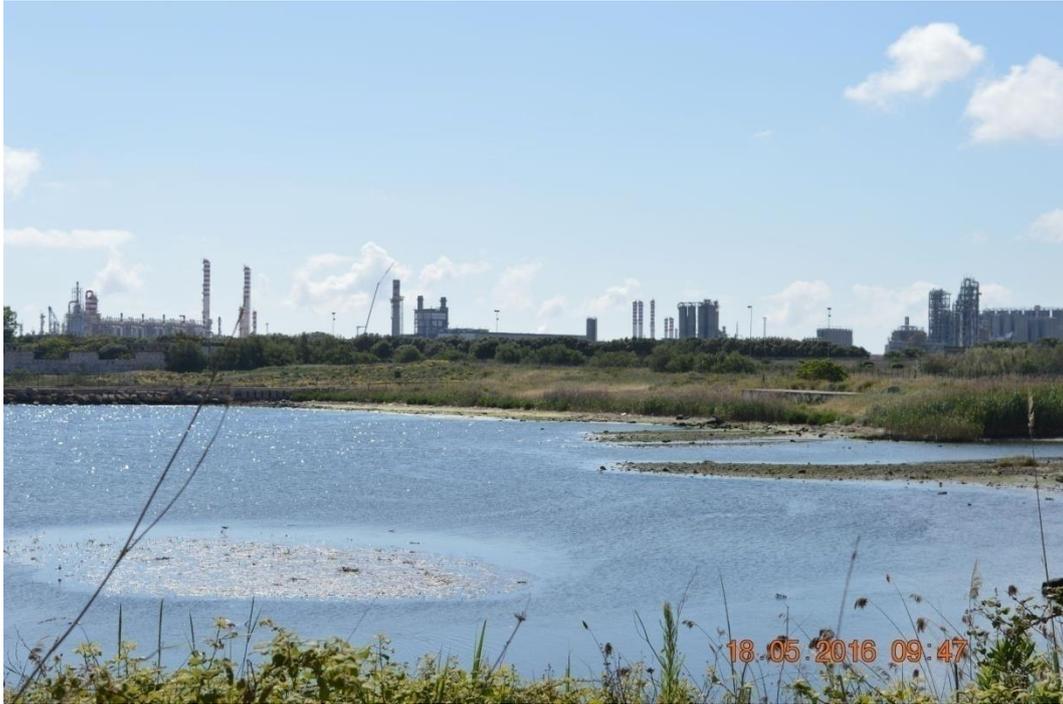
Nel caso specifico, la zona tra il molo polimeri e il canale ex Montedison non presenta scarpate e/o di falesie in prossimità dell'opera, come dimostrato dalle foto di seguito allegate.

Le foto evidenziano la presenza di una riva sabbiosa, a tratti paludosa, senza alcuna traccia di falesia, alle cui spalle è presente una morfologia pianeggiante, senza alcuna evidenza morfologica di rilievo (foto 4-10).

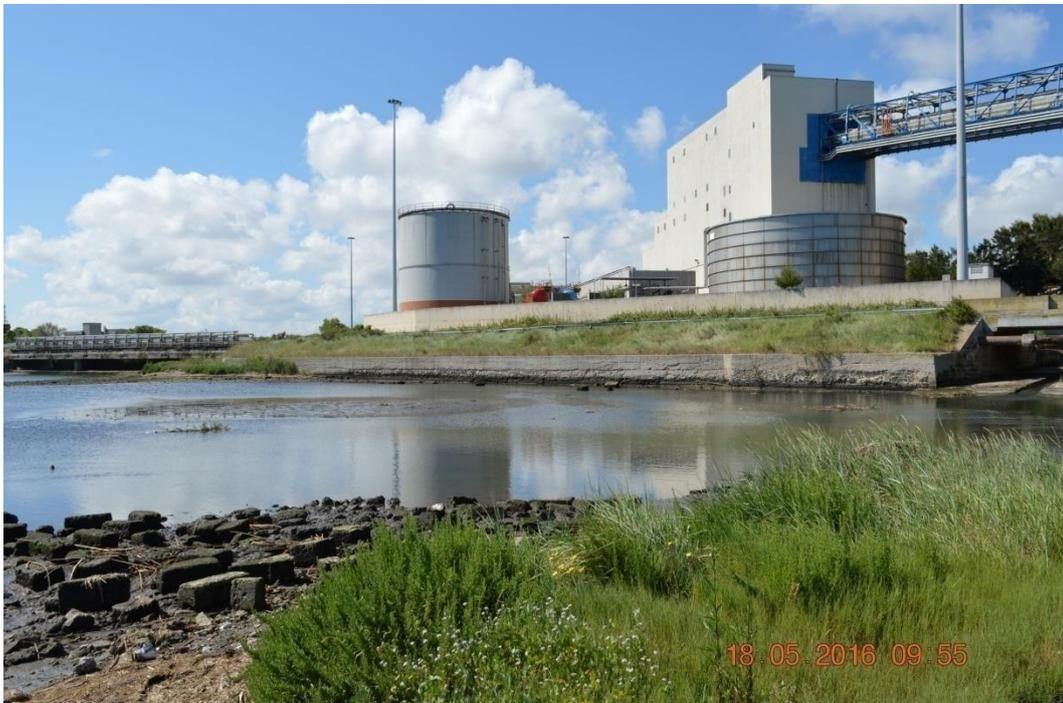
FOTO 11

Nella zona del promontorio (foto 11) nella zona occidentale della baia, il litorale presenta una inclinazione della scarpata dell'ordine del 50-60°, tipica di scarpate di rilevati stradali protetta al piede da un muro di calcestruzzo.

In tale zona il progetto dell'AdSP prevede di intervenire con una riprofilatura della costa e la realizzazione di una scogliera in massi naturali di protezione finalizzata anche alla formazione del canale laterale che raccoglie le acque provenienti dal Fiume Grande e da suo canale di scolo e dal canale delle acque meteoriche dell'area polimeri. Tale tipologia di intervento risulta perfettamente compatibile con quanto previsto dall'art. 15 delle NTA.

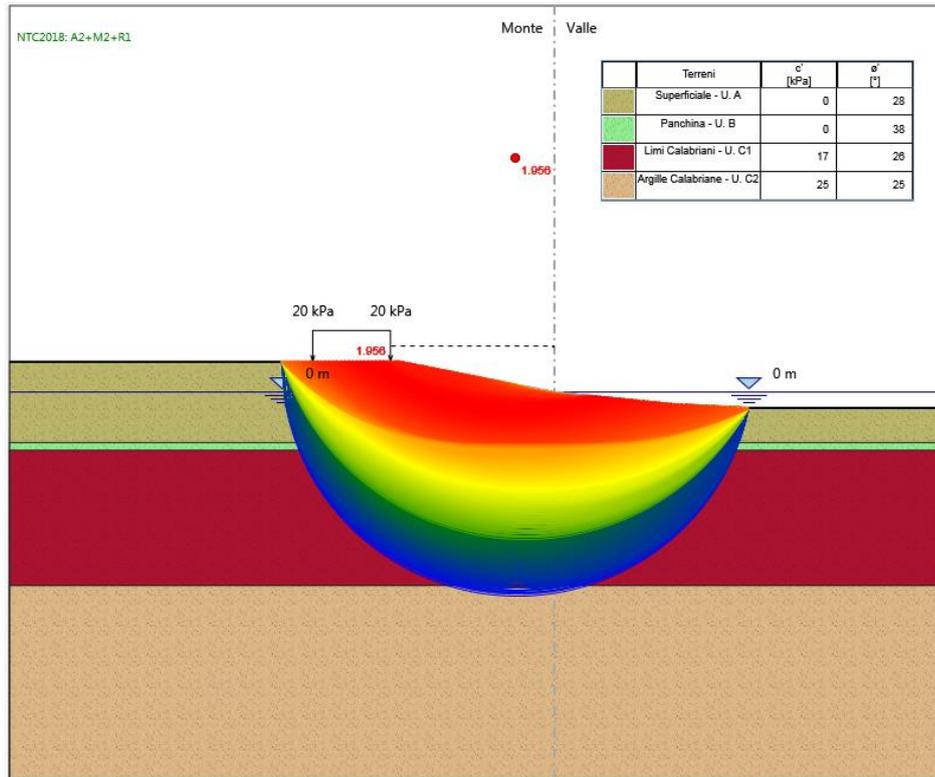
Dai risultati delle analisi, le condizioni di stabilità geotecniche risultano tutte ampiamente soddisfatte.

F_s minimo	Rd/Ed SLU (GEO): (A2+M2+R2) SLU-EQK (GEO): (1.0+1.0+R2)
STATO ATTUALE		
Verifica SLU (GEO) Condizione statica	1.956	1.778
Verifica SLU-EQK (GEO) Condizione sismica	2.150	1.792

figura 5-3 – Valore del coefficiente di sicurezza minimo (F_s) ottenuto in riferimento alla superficie di scorrimento critica e superfici critiche analizzate per la verifica di stabilità di globale in condizioni statiche – stato attuale – zona spiaggia

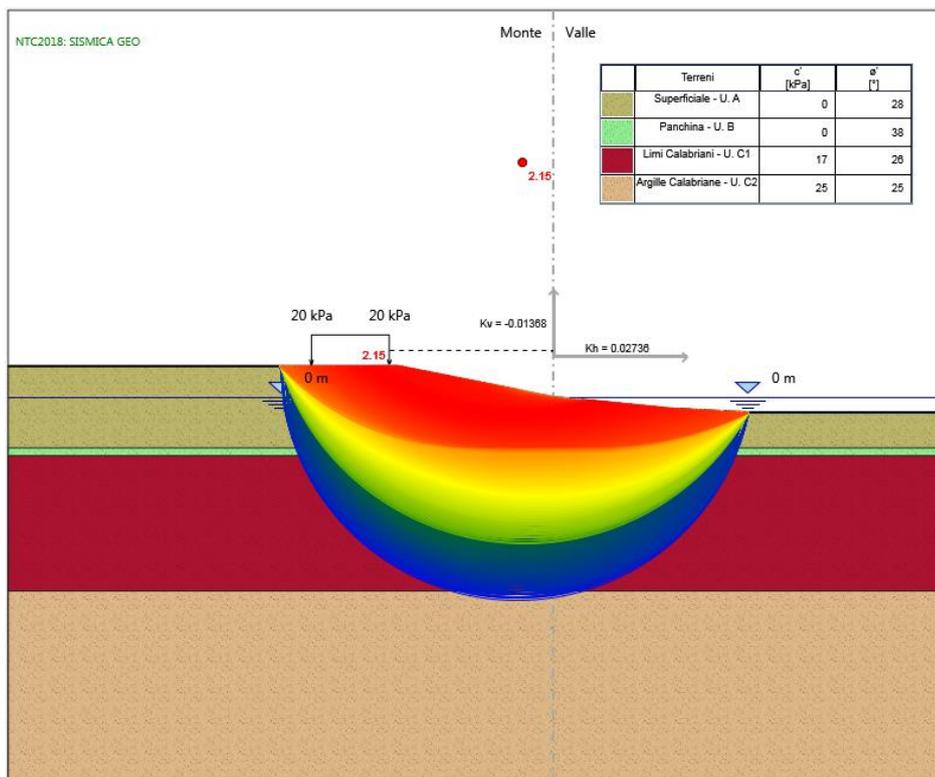
figura 5-4 – Valore del coefficiente di sicurezza minimo (F_s) ottenuto in riferimento alla superficie di scorrimento critica e superfici critiche analizzate per la verifica di stabilità di globale in condizioni sismiche stato attuale – zona spiaggia

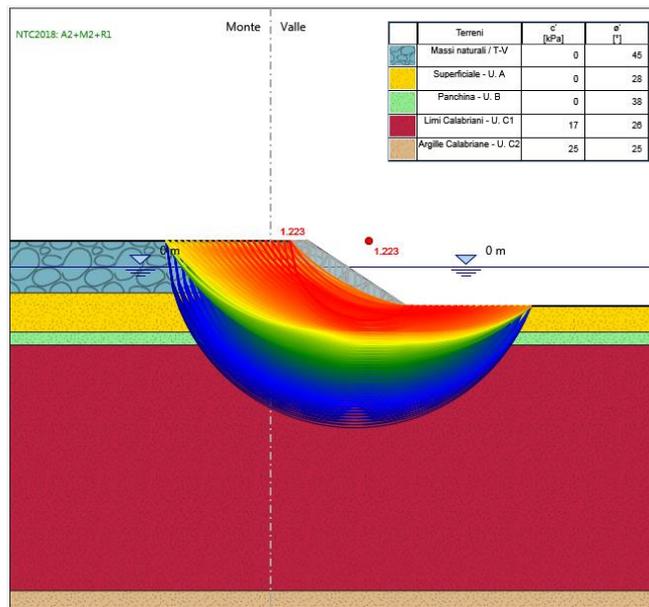
F_s minimo	Rd/Ed SLU (GEO): (A2+M2+R2) SLU-EQK (GEO): (1.0+1.0+R2)
Verifica SLU (GEO) Condizione statica	1.223	1.112
Verifica SLU-EQK (GEO) Condizione sismica	1.390	1.158

figura 5-5 – Valore del coefficiente di sicurezza minimo (F_s) ottenuto in riferimento alla superficie di scorrimento critica e superfici critiche analizzate per la verifica di stabilità di globale in condizioni statiche
zona promontorio

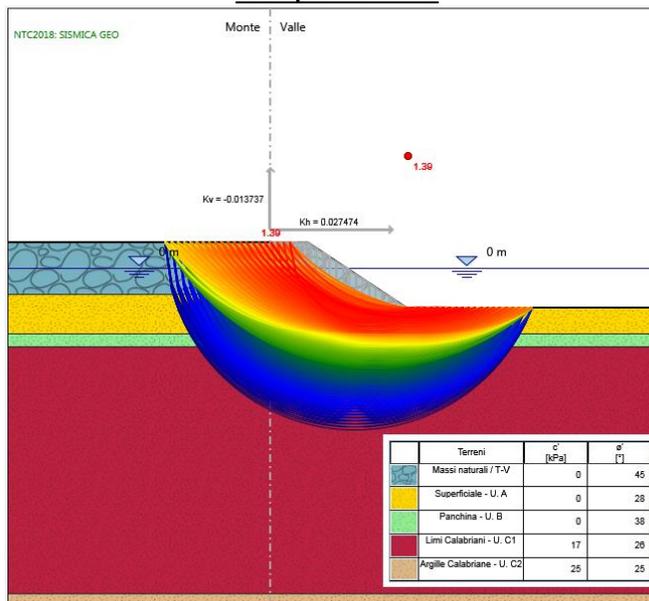
figura 5-6 – Valore del coefficiente di sicurezza minimo (F_s) ottenuto in riferimento alla superficie di scorrimento critica e superfici critiche analizzate per la verifica di stabilità di globale in condizioni sismiche– zona promontorio Argine sinistro
