19_20_EO_ENE_AU_RE_51_00	SETTEMBRE 2022	PIANO DI GESTIONE DELLE INTERFERENZE DEL PAESAGGIO AGRARIO - INTEGRAZIONE ULIVI MONUMENTALI	Agr. Dott. Angelo Leggieri	Agr. Dott. Angelo Leggieri	Agr. Dott. Angelo Leggieri
N. ELABORATO	DATA EMISSIONE	DESCRIZIONE	ESEGUITO	CONTROLLATO	APPROVATO

OGGETTO:
Progetto dell'impianto eolico con storage denominato "Sava Maruggio" con potenza complessiva di 182 MW da realizzare nei Comuni di Sava (TA), Manduria (TA), Maruggio (TA) , Torricella (TA) ed Erchie (BR)

**PIANO DI GESTIONE DELLE INTERFERENZE DEL PAE -
SAGGIO AGRARIO:**

Relazione integrativa sugli ulivi monumentali

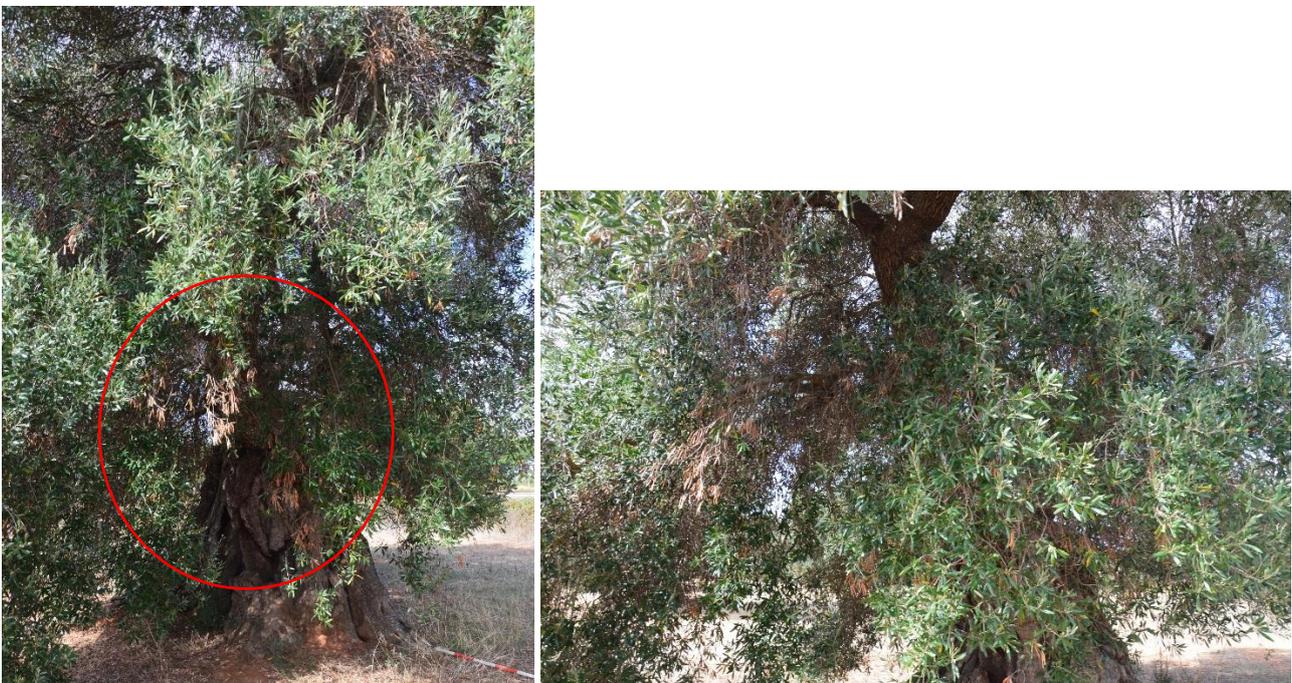
Foto 6. Albero in prossimità del punto di scatto n. 3 al confine nord del tratto di strada indagato vicino alla rotatoria (Figura 7), in cui si evidenziano segni di disseccamento causati probabilmente dal batterio *Xylella fastidiosa*.

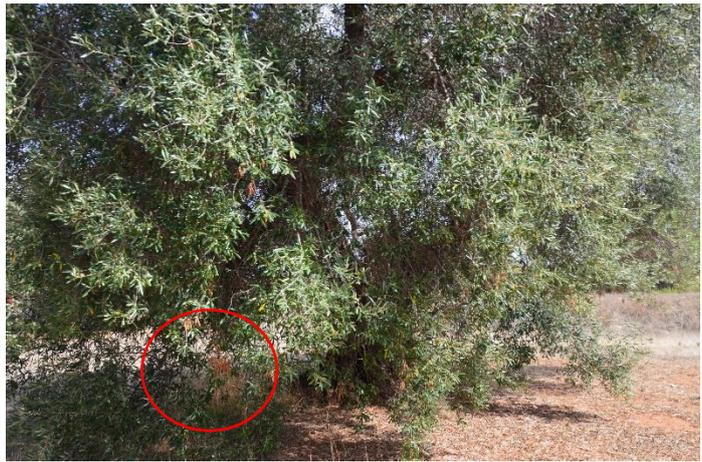
Foto 7. Albero in prossimità del punto di scatto n. 4 (Figura 7), in cui si evidenziano piccoli segni di disseccamento causati probabilmente dal batterio *Xylella fastidiosa*.

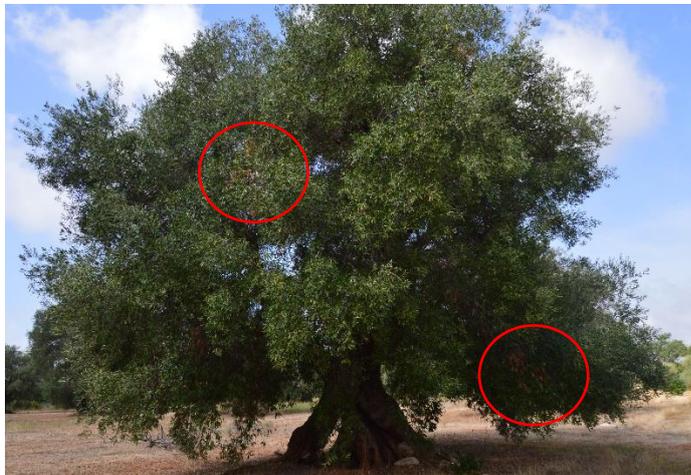
Foto 8. Albero in prossimità del punto di scatto n. 5 (Figura 7), in cui si evidenziano piccoli segni di disseccamento causati probabilmente dal batterio *Xylella fastidiosa*.

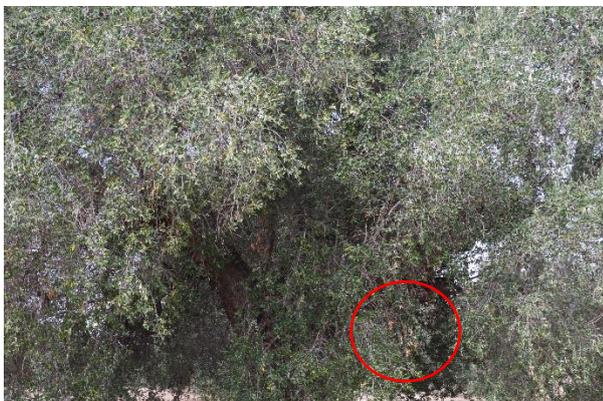
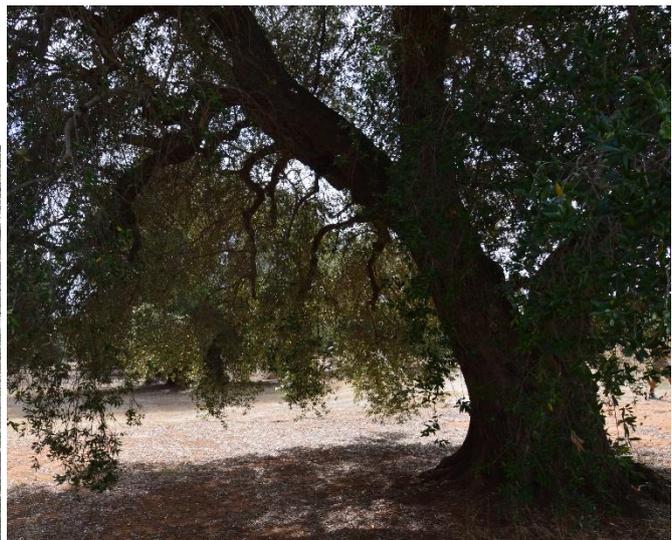
Foto 9. Albero in prossimità del punto di scatto n. 6 (Figura 7), in cui si evidenziano segni di disseccamento causati probabilmente dal batterio *Xylella fastidiosa*.

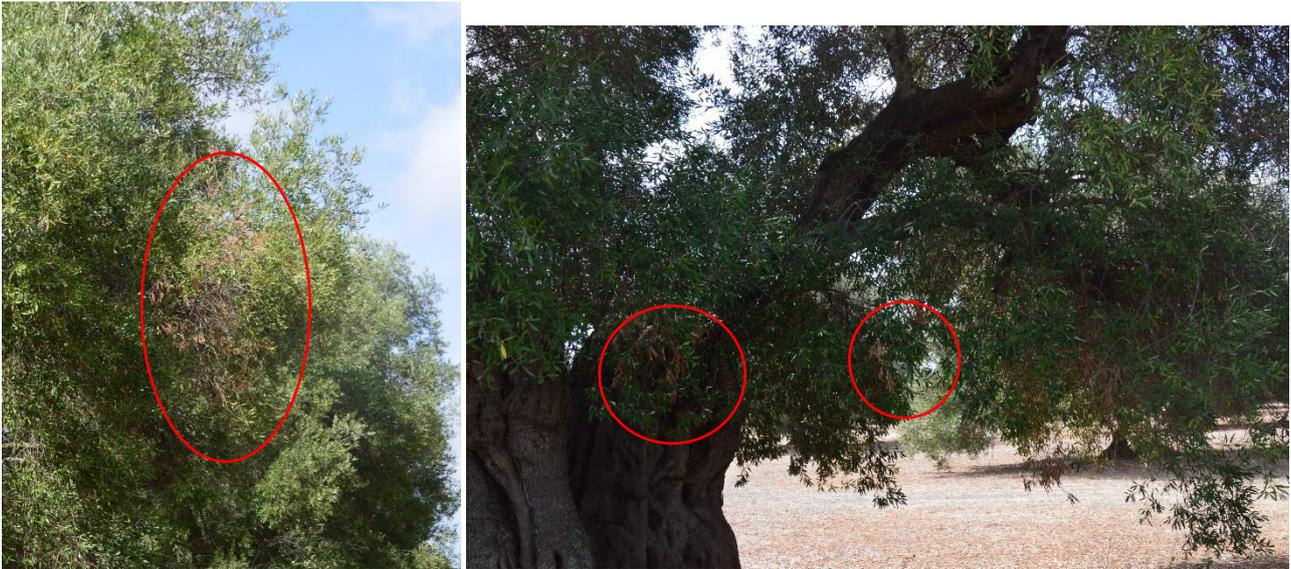
Foto 10. Albero in prossimità del punto di scatto n. 7-8 (Figura 7), in cui si evidenziano segni di disseccamento causati probabilmente dal batterio *Xylella fastidiosa*.

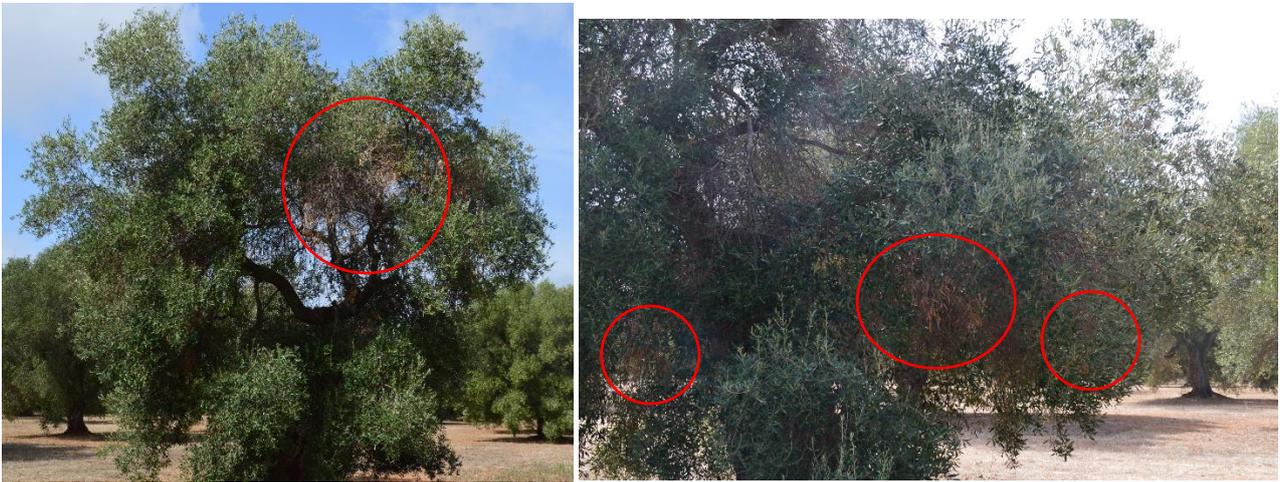
Foto 11. Albero in prossimità del punto di scatto n. 10 (Figura 7), in cui si evidenziano segni di disseccamento causati probabilmente dal batterio *Xylella fastidiosa*.

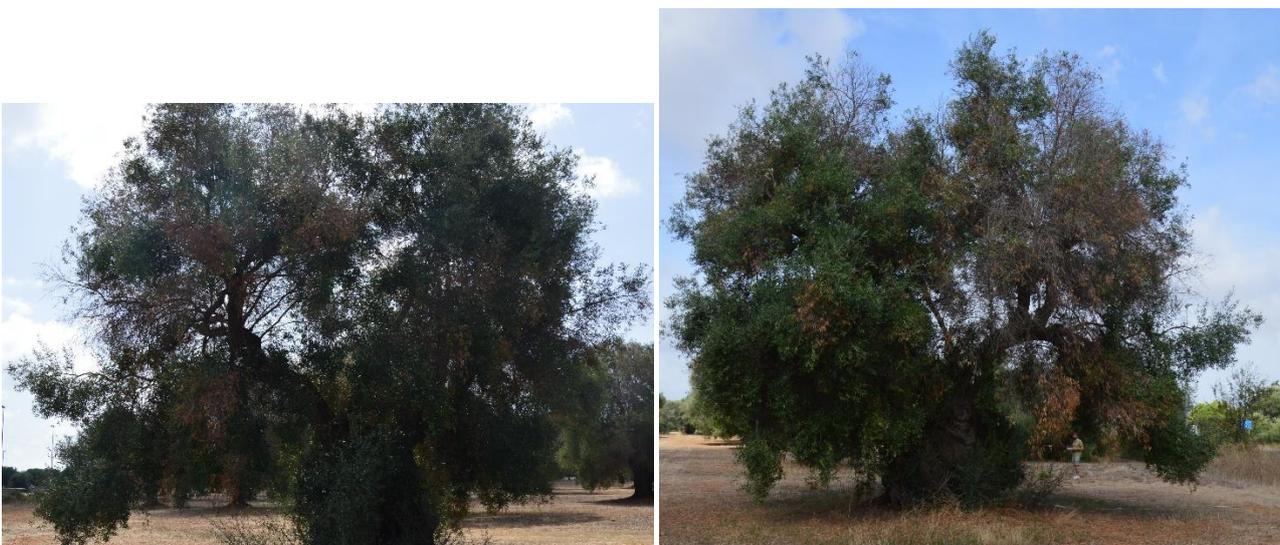
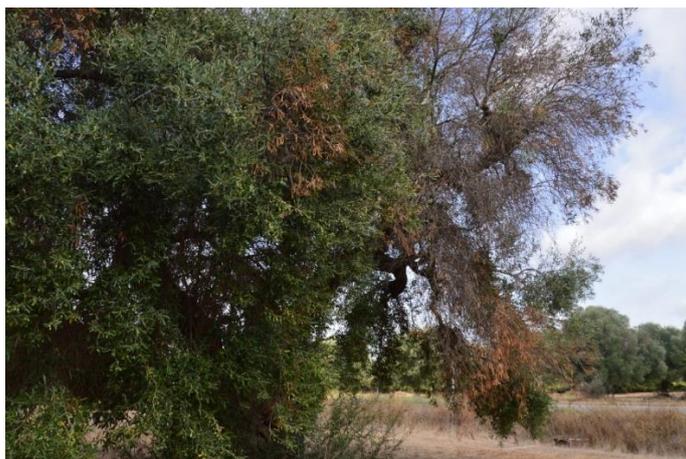
Foto 12. Alberi in prossimità del punto di scatto n. 11 (Figura 7) rispettivamente da sinistra a destra, in cui si evidenziano segni estesi di disseccamento causati probabilmente dal batterio *Xylella fastidiosa*.

Foto 13. Particolare albero in prossimità del punto di scatto n. 11 (Figura 7)

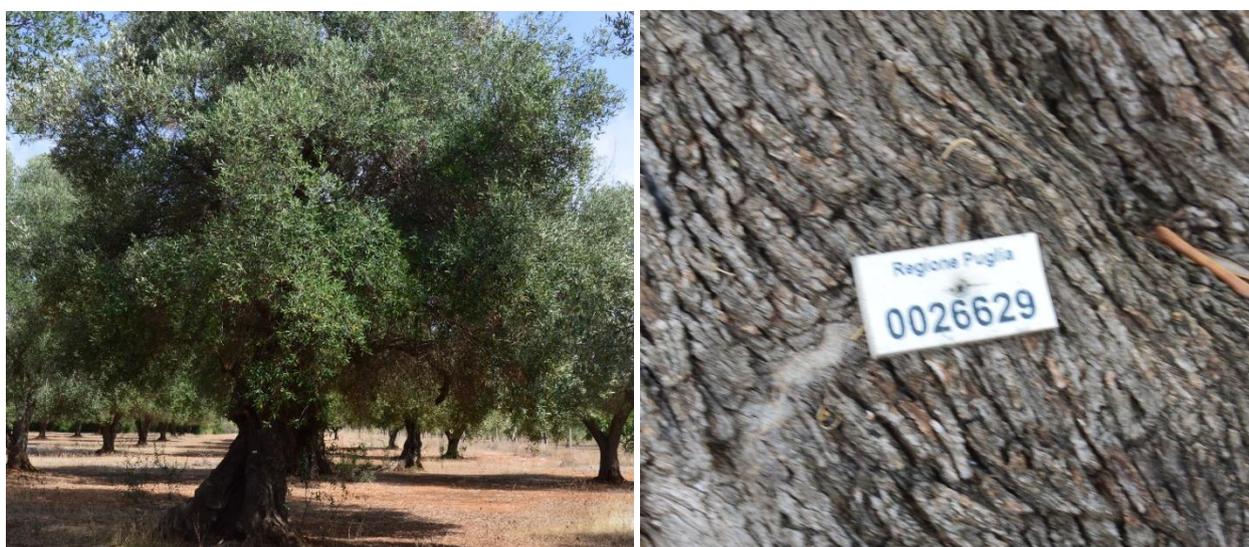
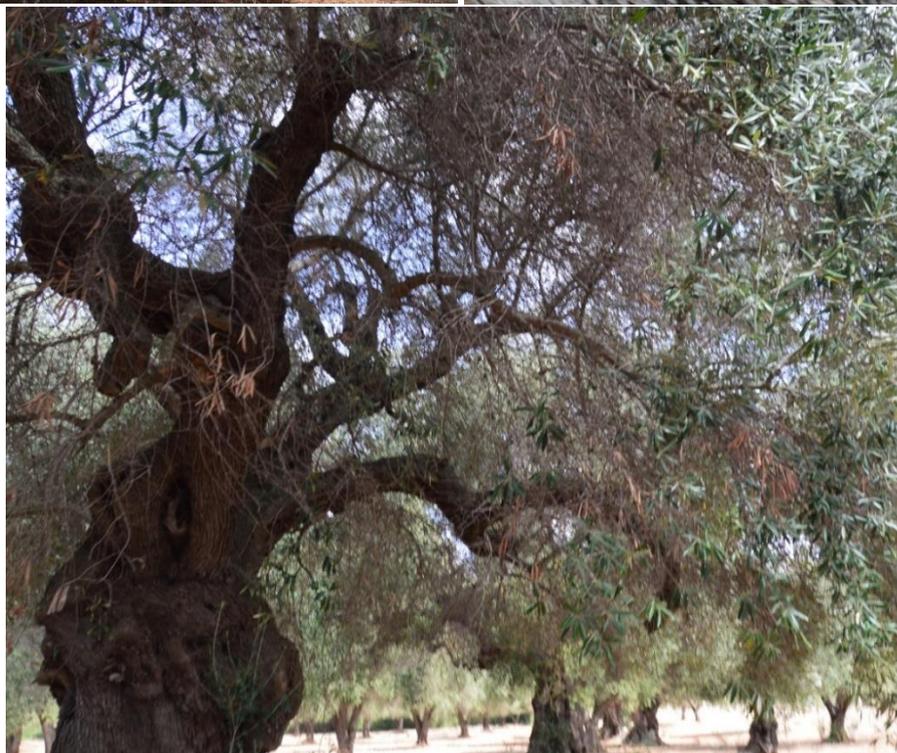
Foto 14. Albero in prossimità del punto di scatto n. 12 (Figura 7), in cui si evidenziano segni di disseccamento causati probabilmente dal batterio *Xylella fastidiosa*. Particolare targhetta con identificativo ulivo monumentale Regione Puglia.

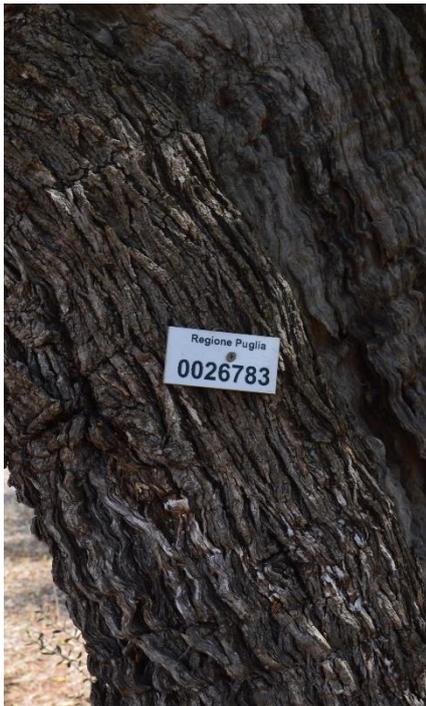
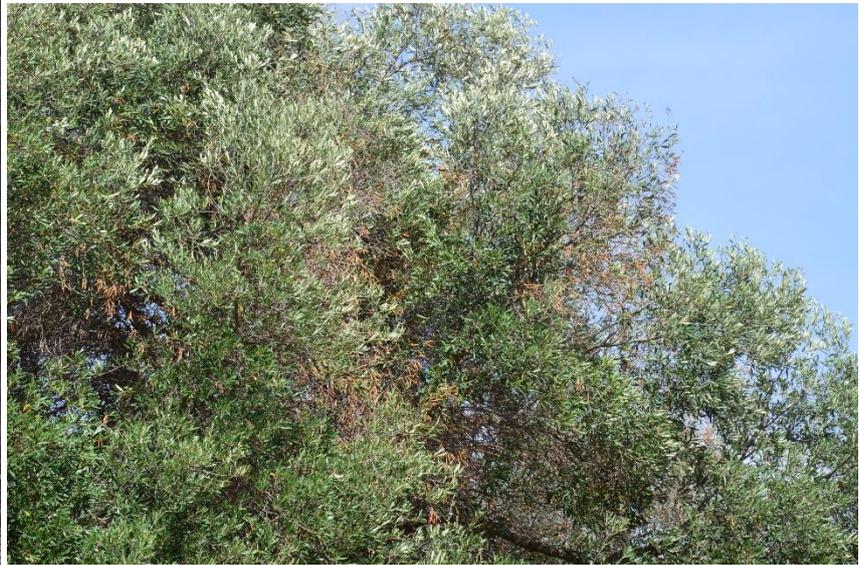
Foto 15. Albero in prossimità del punto di scatto n. 13-14 (Figura 7), in cui si evidenziano segni di disseccamento nella parte apicale della chioma causati probabilmente dal batterio *Xylella fastidiosa*. Particolare targhetta con identificativo ulivo monumentale Regione Puglia.

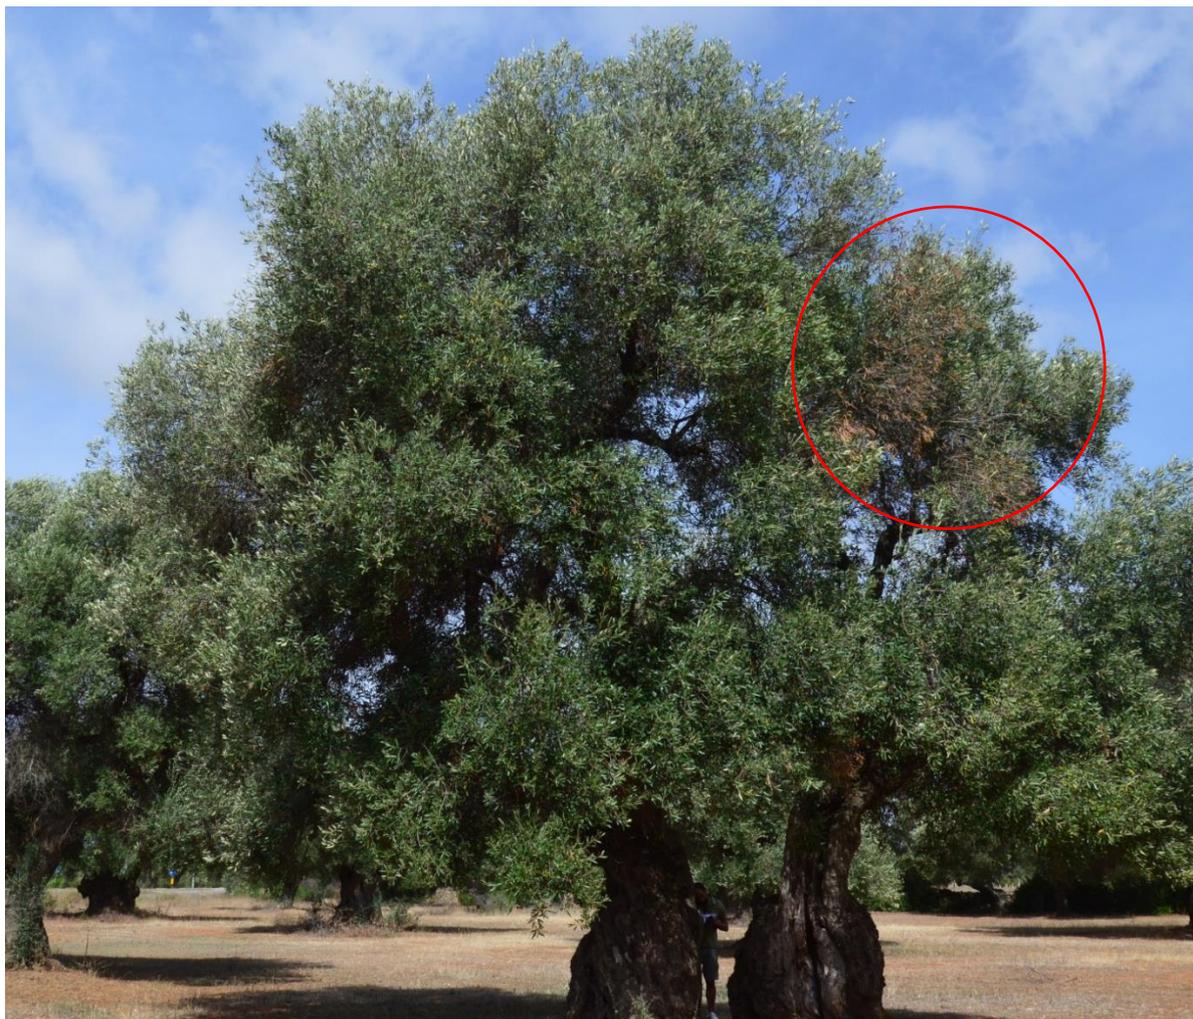
Foto 16. Albero in prossimità del punto di scatto n. 15 (Figura 7), in cui si evidenziano segni di disseccamento nella parte apicale della chioma causati probabilmente dal batterio *Xylella fastidiosa*.

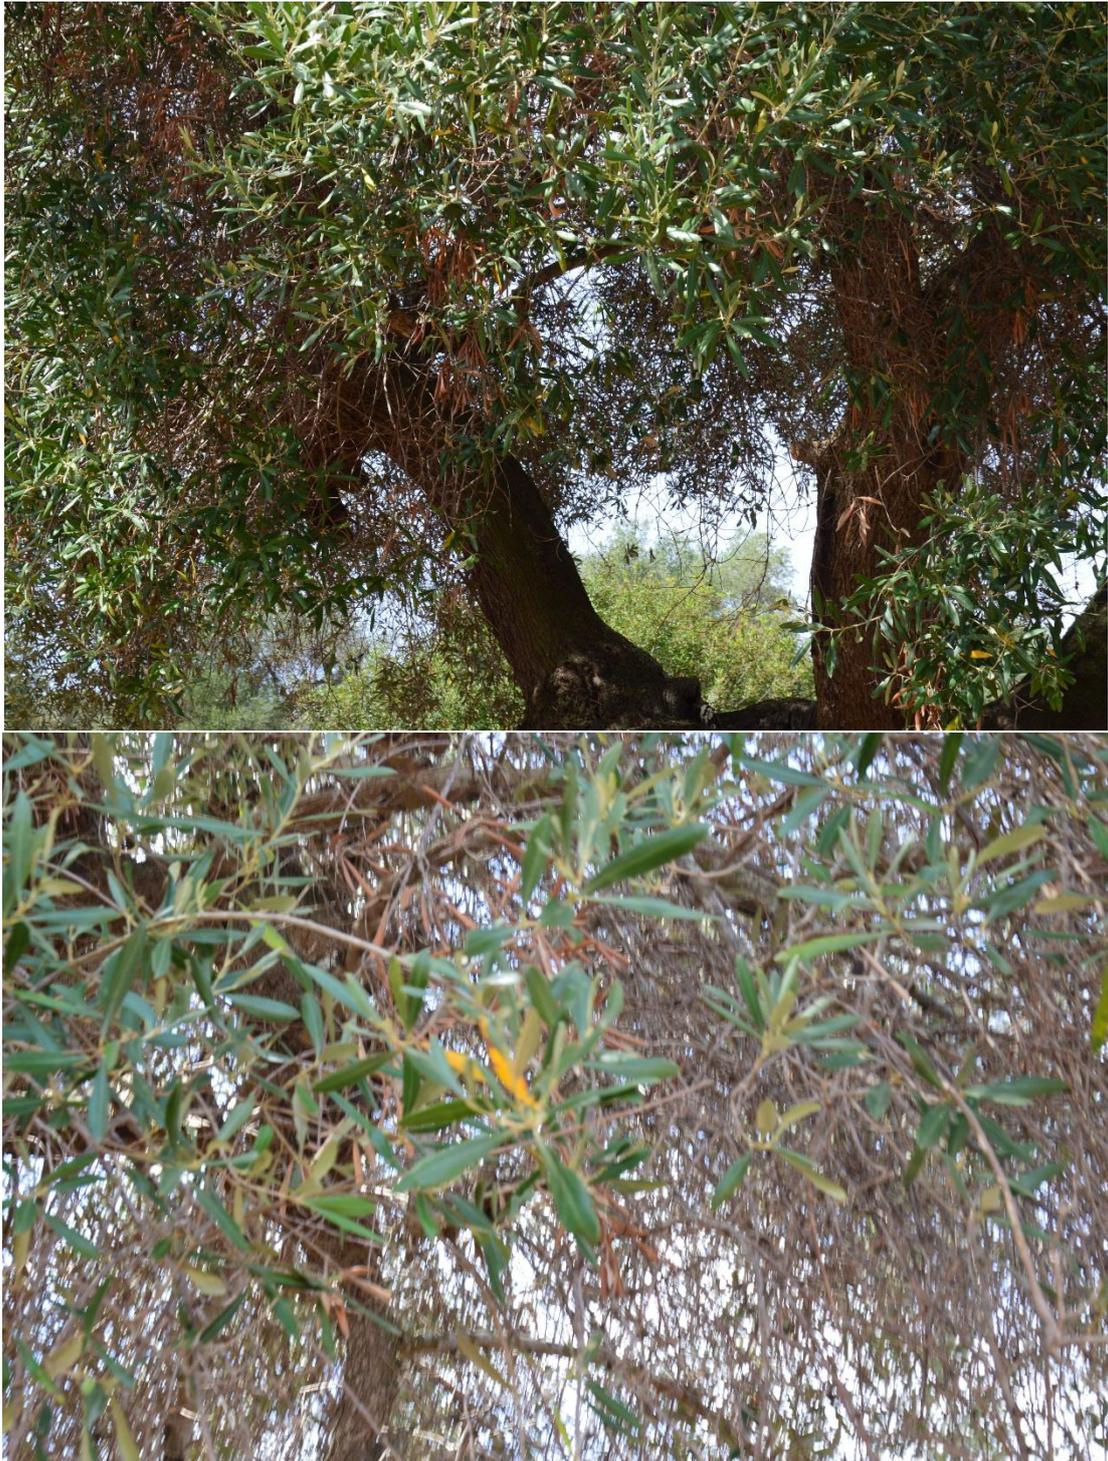
Foto 17. Albero in prossimità del punto di scatto n. 17 (Figura 7), in cui si evidenziano segni di disseccamento causati probabilmente dal batterio *Xylella fastidiosa*.

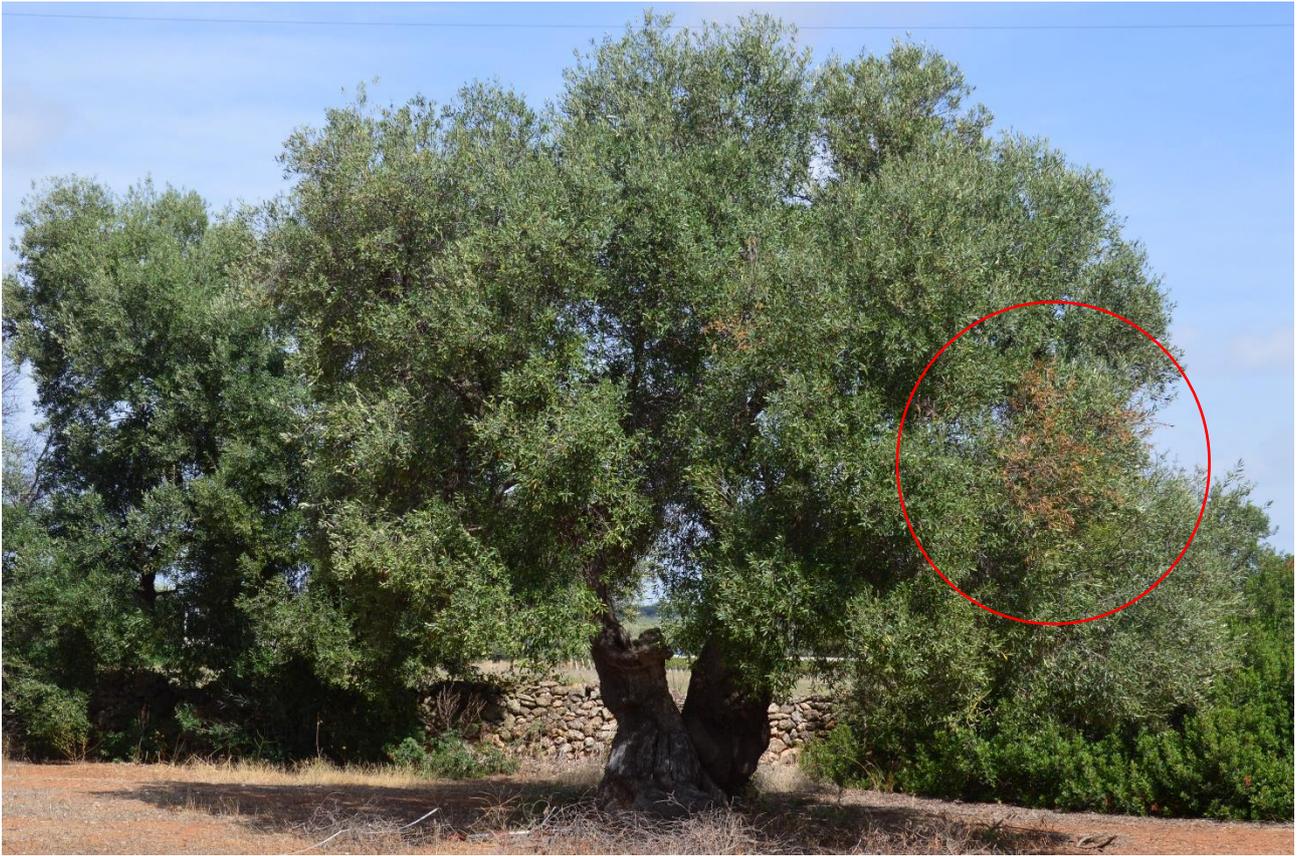
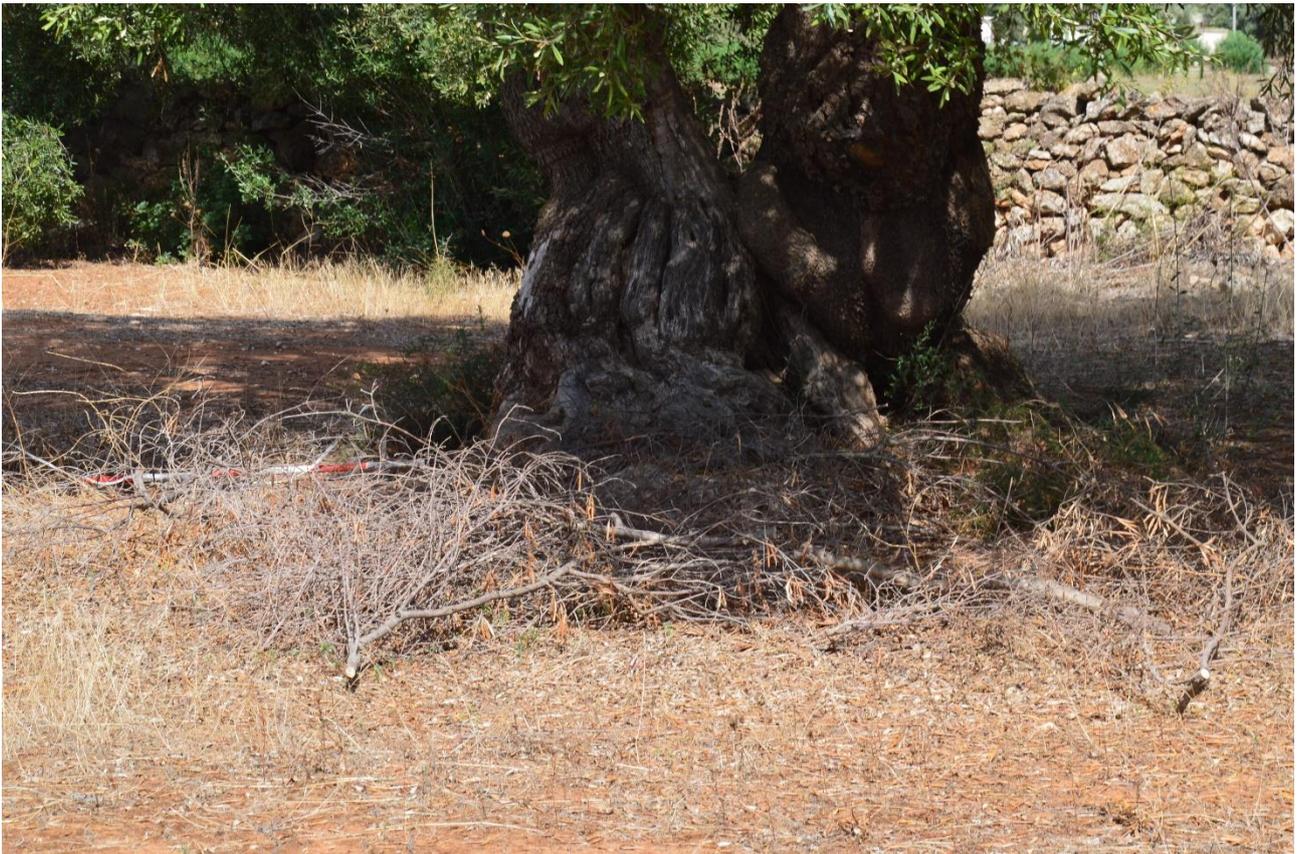
Foto 18. Albero in prossimità del punto di scatto n. 18 (Figura 7), in cui si evidenziano segni di disseccamento causati probabilmente dal batterio *Xylella fastidiosa*.

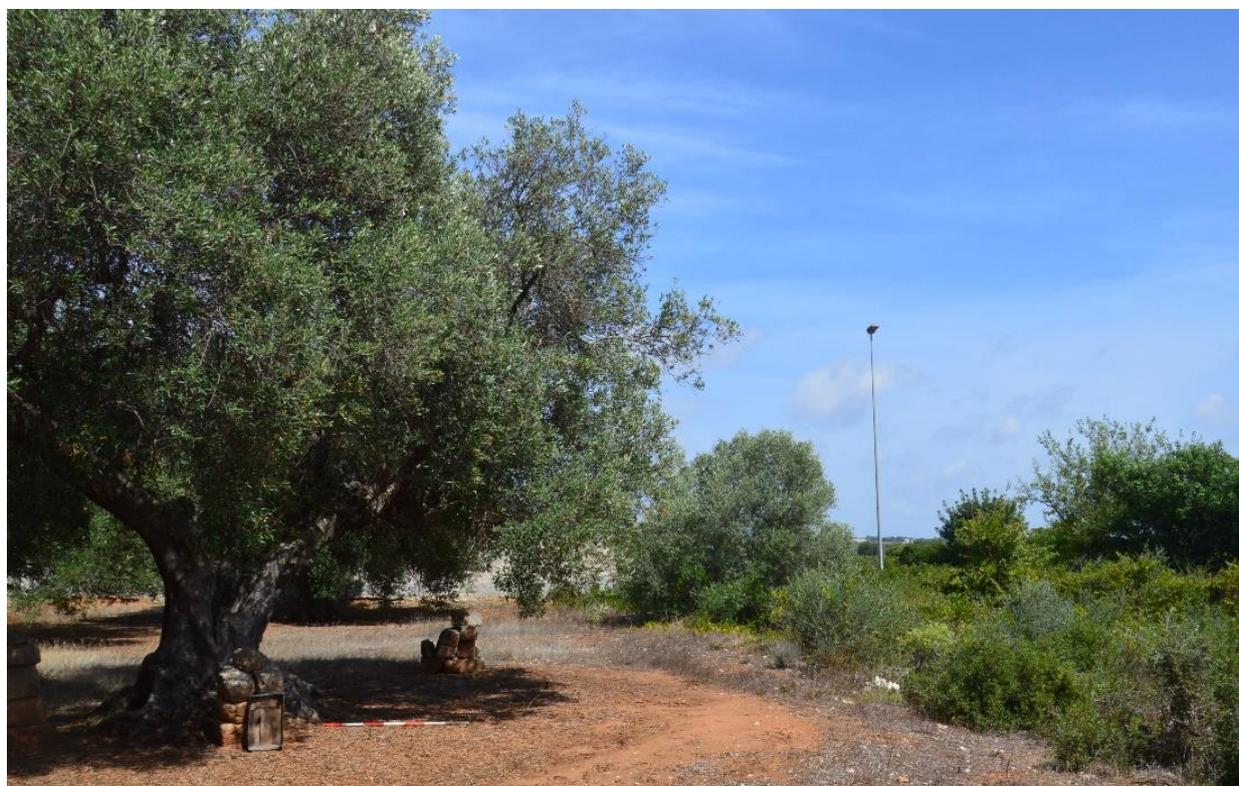
Foto 20. Albero in prossimità del punto di scatto n. 20 (Figura 8) all'interno del muretto a secco con misurazione della distanza. Non sono presenti segni evidenti da *Xylella fastidiosa*.

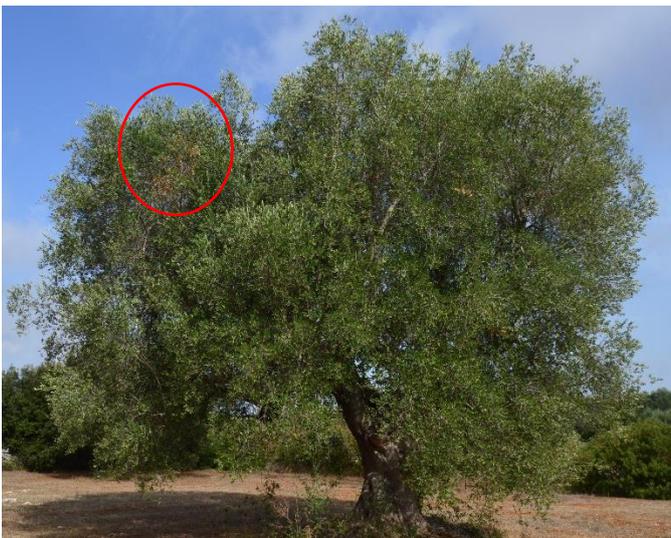
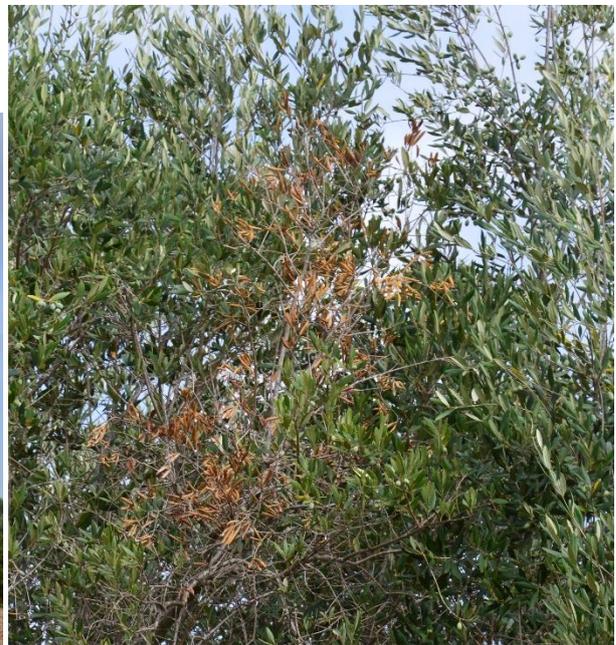
Foto 21. Albero a destra del lotto in figura 9 in cui si individua un evidente ramo secco molto probabilmente causato dal batterio *Xylella fastidiosa*.

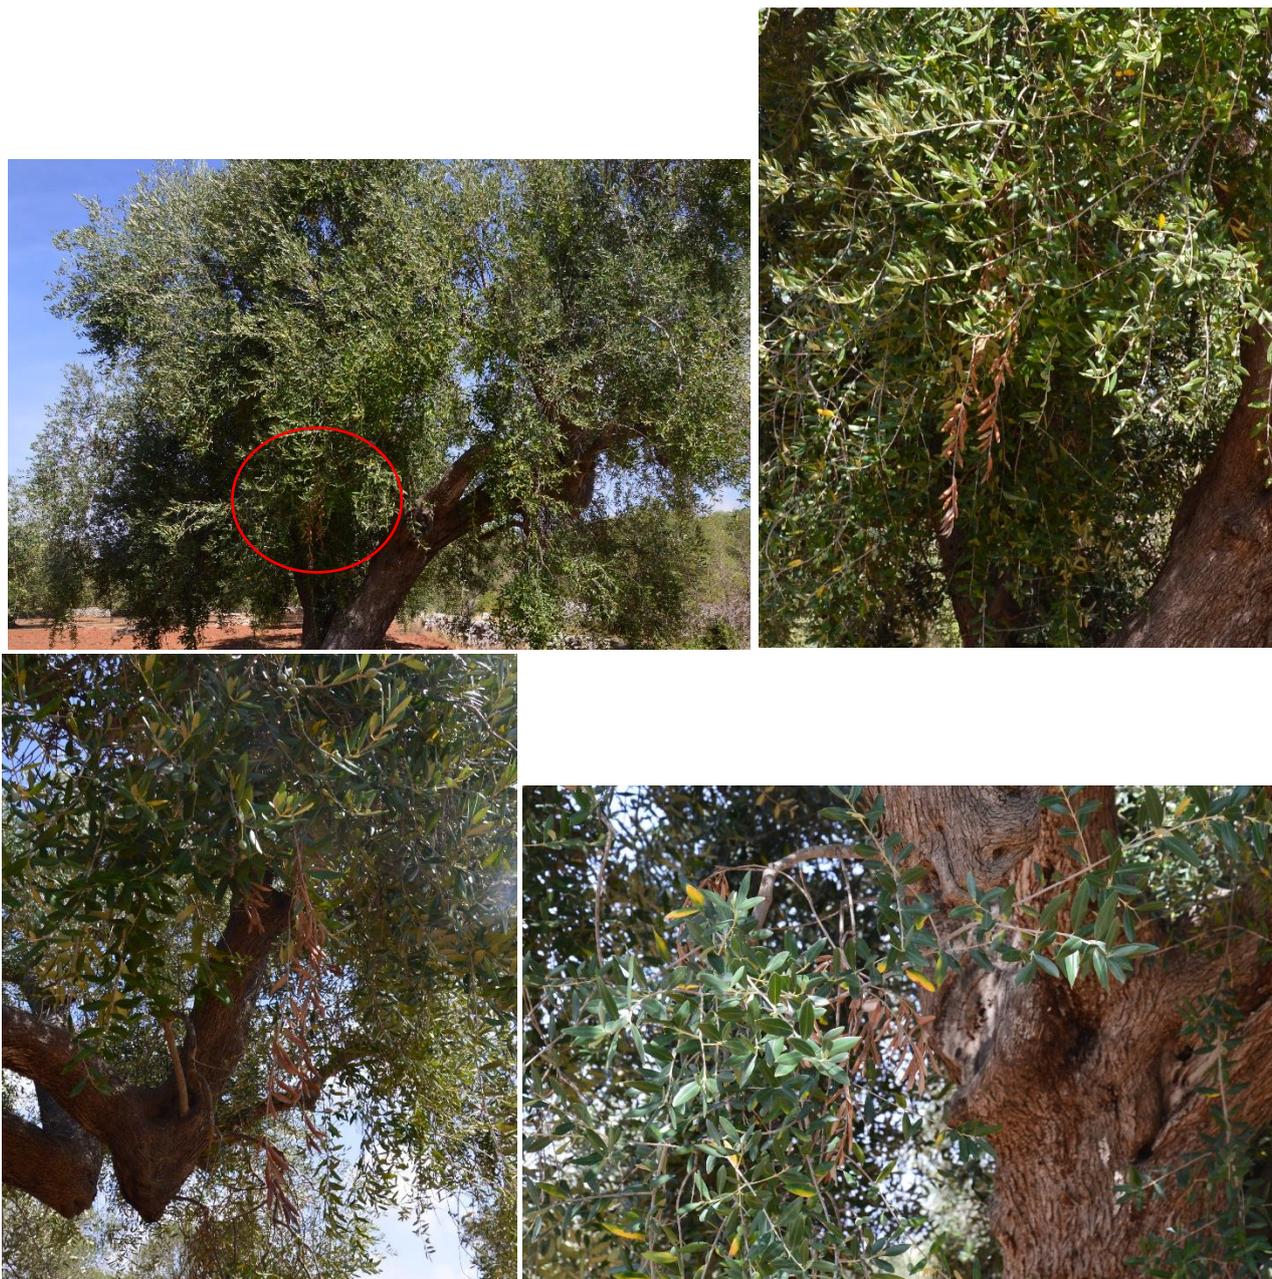
Ad ogni modo, durante i sopralluoghi effettuati, tramite una prima ispezione visiva, sono presenti segni lievi di contagio da *Xylella fastidiosa* riconducibili a tale epidemia in tutto il lotto indagato (Foto 23).

Foto 23. Probabili segni di disseccamento a causa della *Xylella fastidiosa*.

Per quest'albero, il Piano di gestione prevede l'espianto temporaneo della pianta e il riposizionamento in loco leggermente spostato di circa 2-2.5 metri rispetto la posizione originale, in prossimità della viabilità che verrà leggermente allargata (Figura 11). Tale operazione non stravolge l'assetto paesaggistico originario in quanto il sesto d'impianto rimarrà pressoché invariato, salvo restando l'accertamento dello stato fitosanitario della pianta, da effettuarsi durante la fase di monitoraggio *ante operam*, che, in caso di accertamento fitosanitario del batterio *Xylella fastidiosa*, si procederà con l'abbattimento della pianta e la sostituzione con cultivar resistente.

Per la posa del cavidotto sarà sufficiente il posizionamento sul lato opposto della viabilità, la quale dista circa 8 metri dagli alberi. Tutte le operazioni in fase di cantiere saranno supportate da personale qualificato al fine di gestire al meglio l'interferenza ed eventuali anomalie.

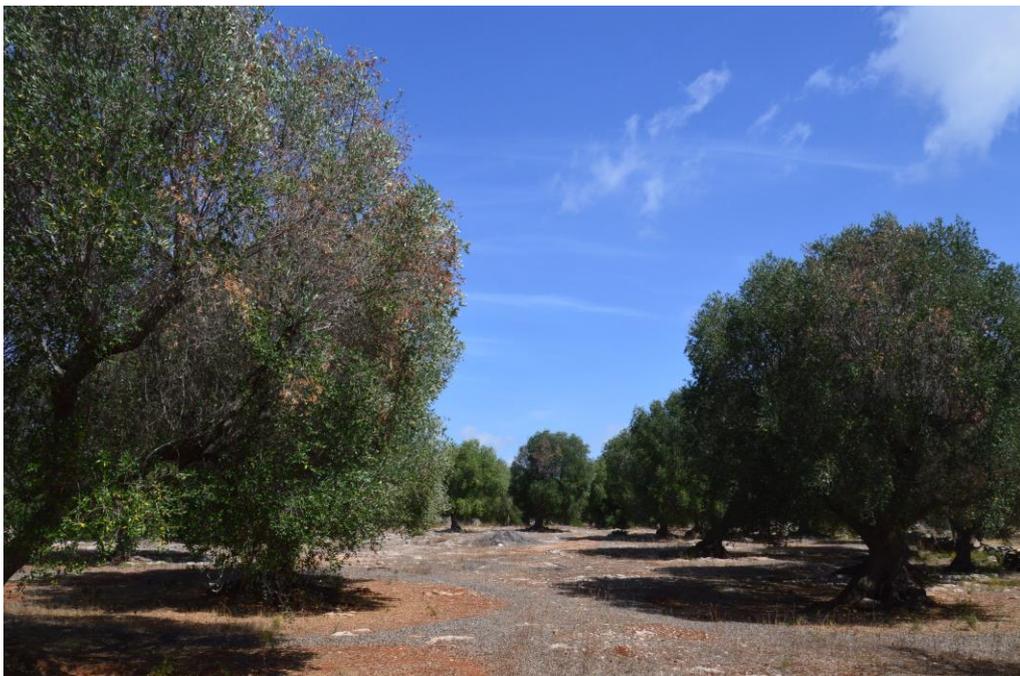
Ebbene considerare inoltre che l'intero lotto di appartenenza, nonché l'albero interferente, presenta sintomi evidenti di disseccamento, probabilmente dovuti alla *Xylella fastidiosa* (Foto 24, 25). Quindi anche in questo caso, se l'accertamento

Foto 24. Probabili segni di disseccamento a causa della *Xylella fastidiosa* (panoramica lotto).

fitosanitario dovesse confermare l'infezione da *Xylella fastidiosa*, si dovrà procedere alla distruzione della pianta e la sostituzione con cultivar resistente.

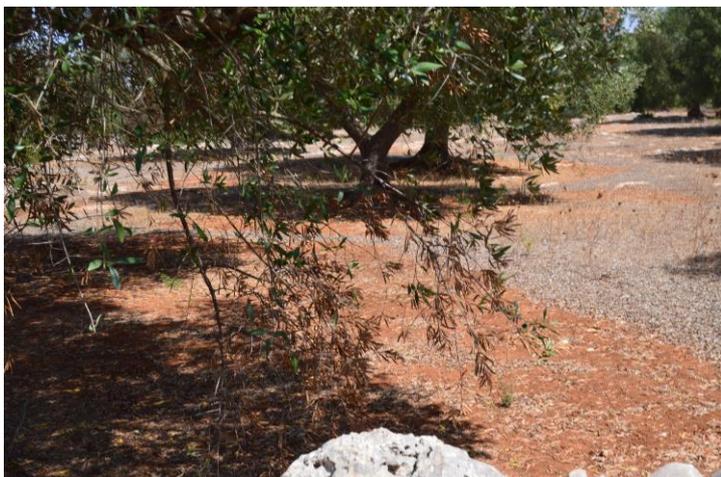
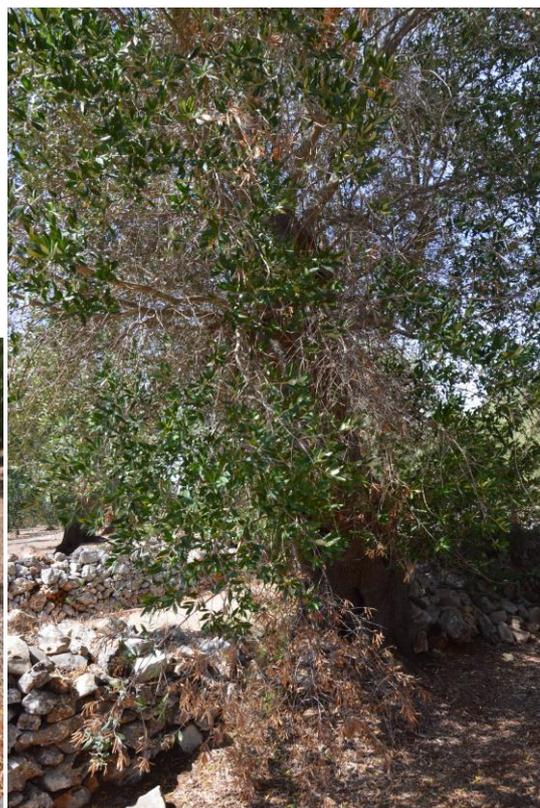
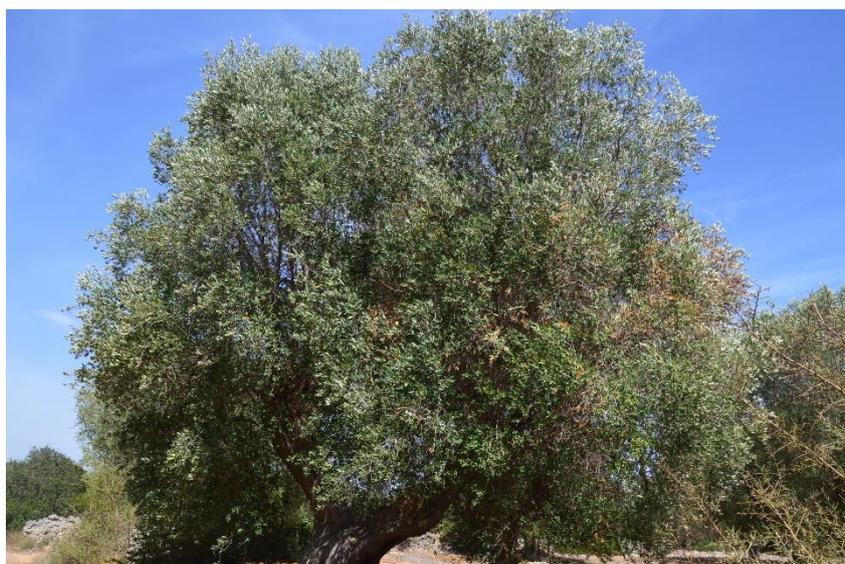
Foto 25. Probabili segni di disseccamento a causa della *Xylella fastidiosa* (albero interferente).

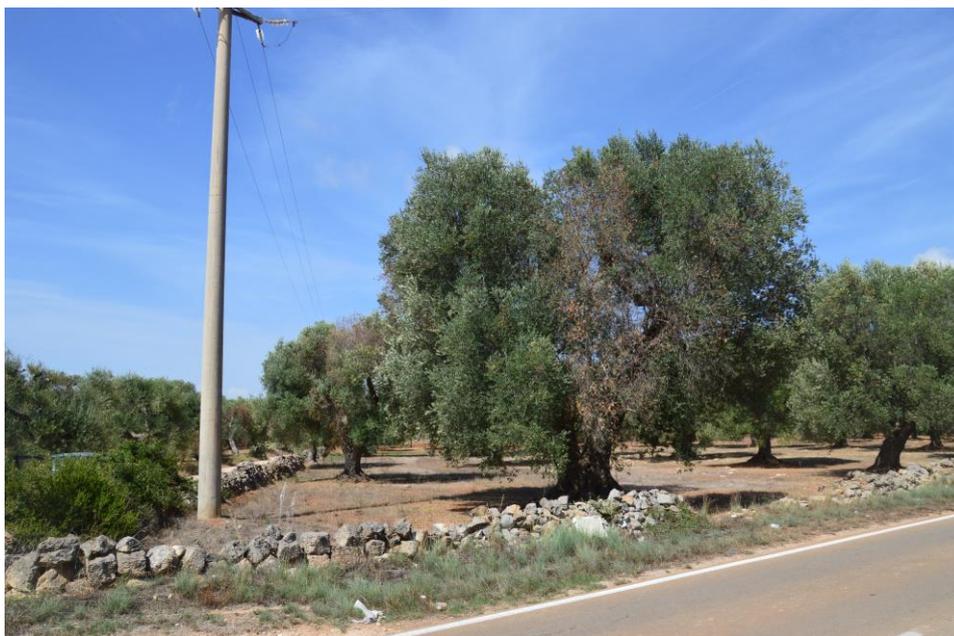
Ebbene considerare inoltre che negli alberi indagati sono presenti sintomi evidenti di disseccamento, probabilmente dovuti alla *Xylella fastidiosa* (Foto 26, 27). Quindi, anche in questo caso, se in seguito ad accertamento fitosanitario sarà accertato la presenza di *Xylella fastidiosa*, si dovrà procedere con la distruzione della pianta e la sostituzione con cultivar resistente.

Foto 26. Probabili segni di disseccamento a causa della *Xylella fastidiosa* (panoramica lotto).

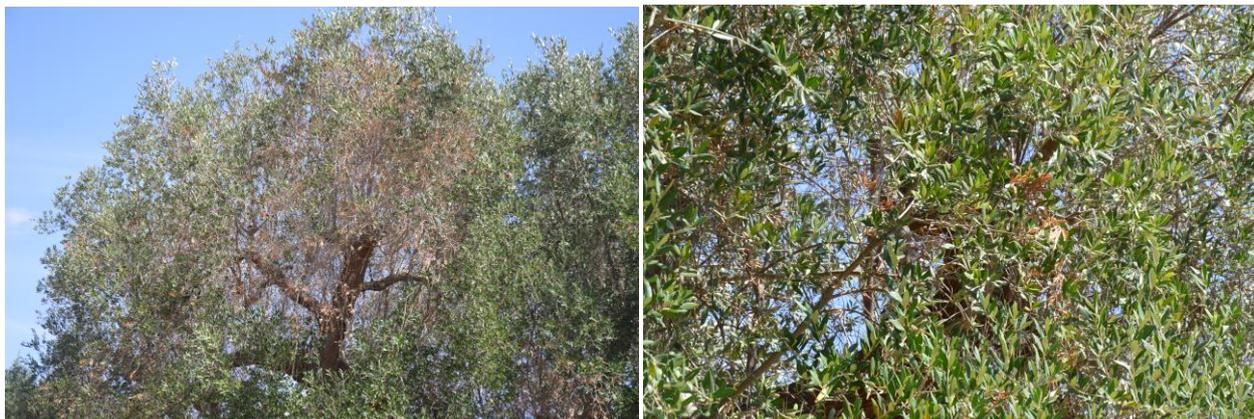
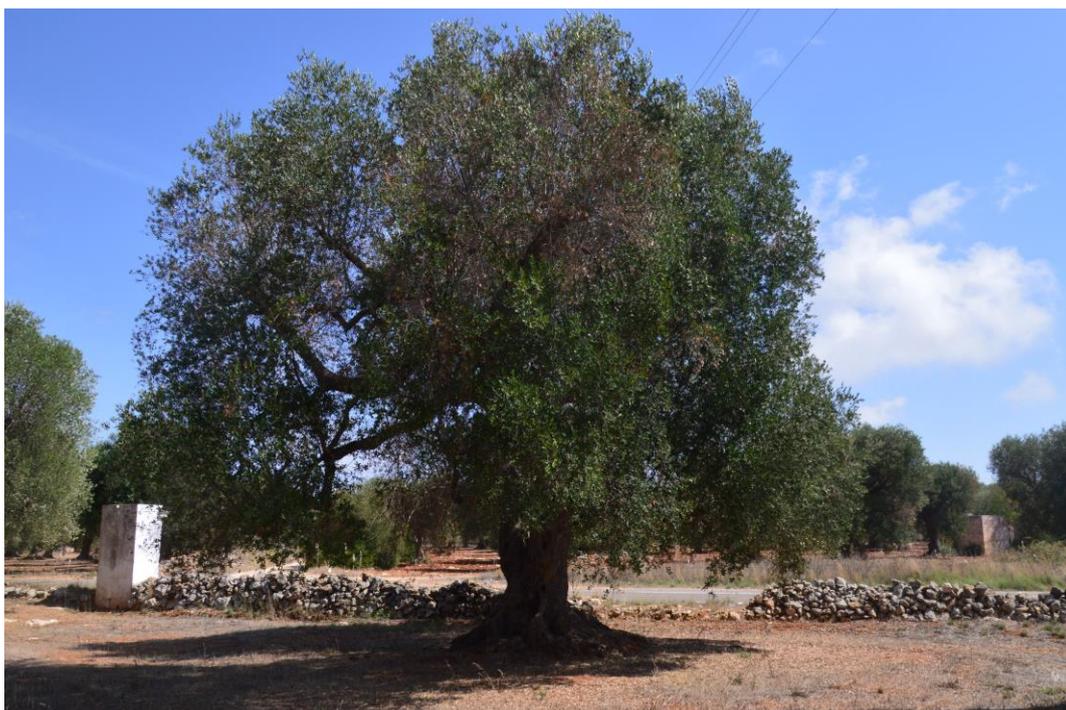
Foto 27. Probabili segni di disseccamento a causa della *Xylella fastidiosa* (rispettivamente da sopra a sotto ID 148 e 147).

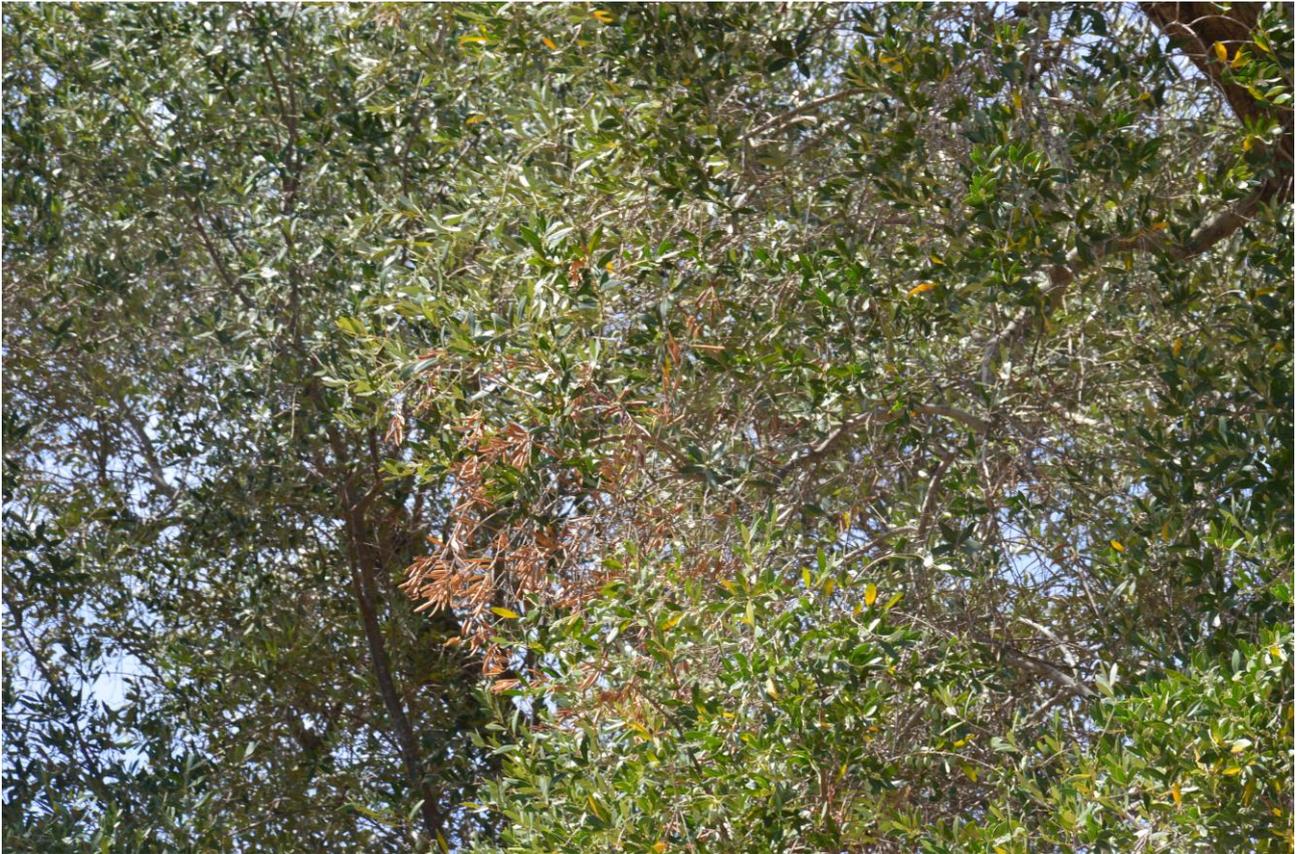
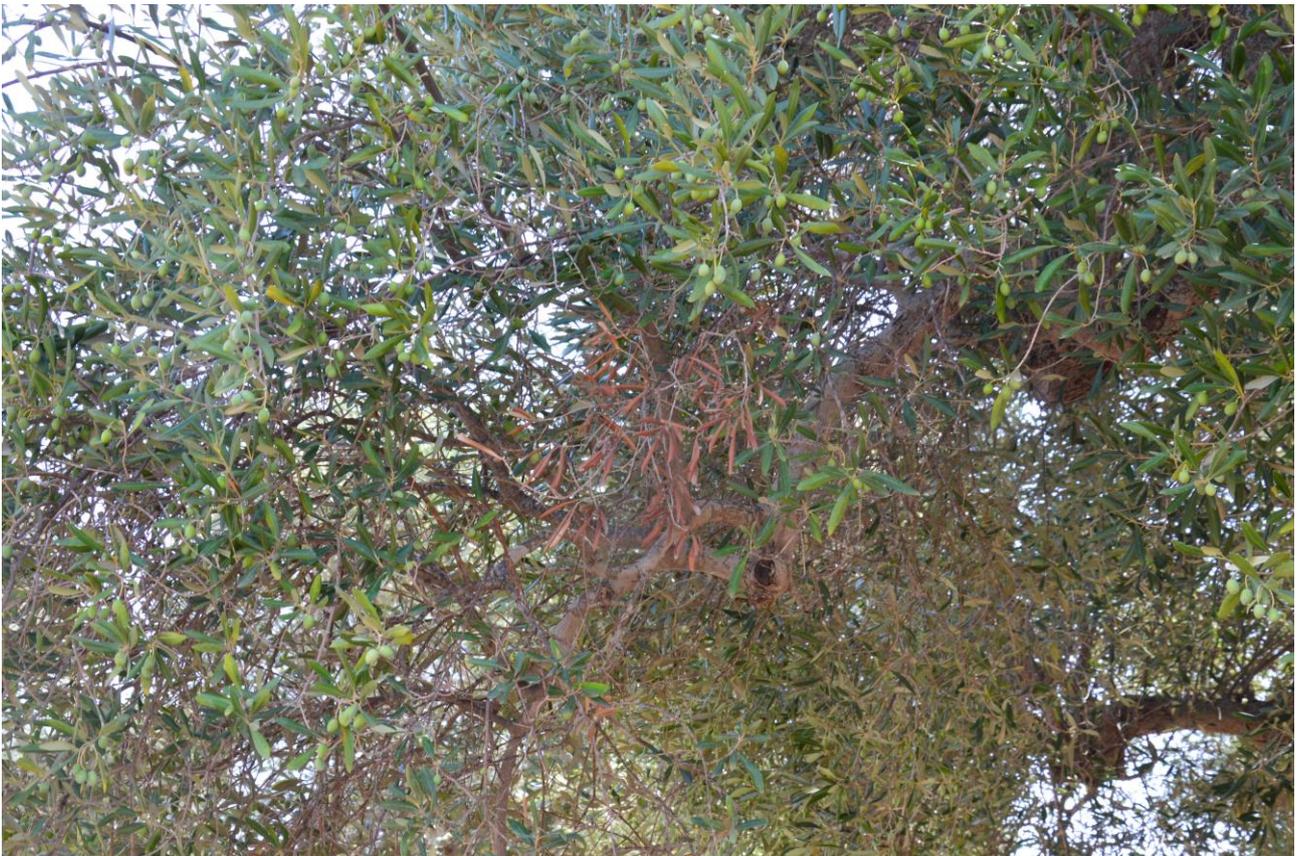
Ebbene considerare inoltre che gli alberi indagati presentano sintomi di disseccamento, probabilmente dovuti alla *Xylella fastidiosa* (Foto 28). Quindi anche in questo caso, se in seguito ad accertamento fitosanitario fosse confermato la presenza della *Xylella fastidiosa*, di dovrà procedere con la distruzione della pianta e la sostituzione con cultivar resistente.

Foto 28. Probabili segni di disseccamento a causa della *Xylella fastidiosa* (rispettivamente da sopra a sotto ID 429 e 430).
