19_20_EO_ENE_AU_RE_51_00	SETTEMBRE 2022	PIANO DI GESTIONE DELLE INTERFERENZE DEL PAESAGGIO AGRARIO - INTEGRAZIONE ULIVI MONUMENTALI	Agr. Dott. Angelo Leggieri	Agr. Dott. Angelo Leggieri	Agr. Dott. Angelo Leggieri
N. ELABORATO	DATA EMISSIONE	DESCRIZIONE	ESEGUITO	CONTROLLATO	APPROVATO

OGGETTO:
Progetto dell'impianto eolico con storage denominato "Sava Maruggio" con potenza complessiva di 182 MW da realizzare nei Comuni di Sava (TA), Manduria (TA), Maruggio (TA) , Torricella (TA) ed Erchie (BR)

**PIANO DI GESTIONE DELLE INTERFERENZE DEL PAE -
SAGGIO AGRARIO:**

Relazione integrativa sugli ulivi monumentali

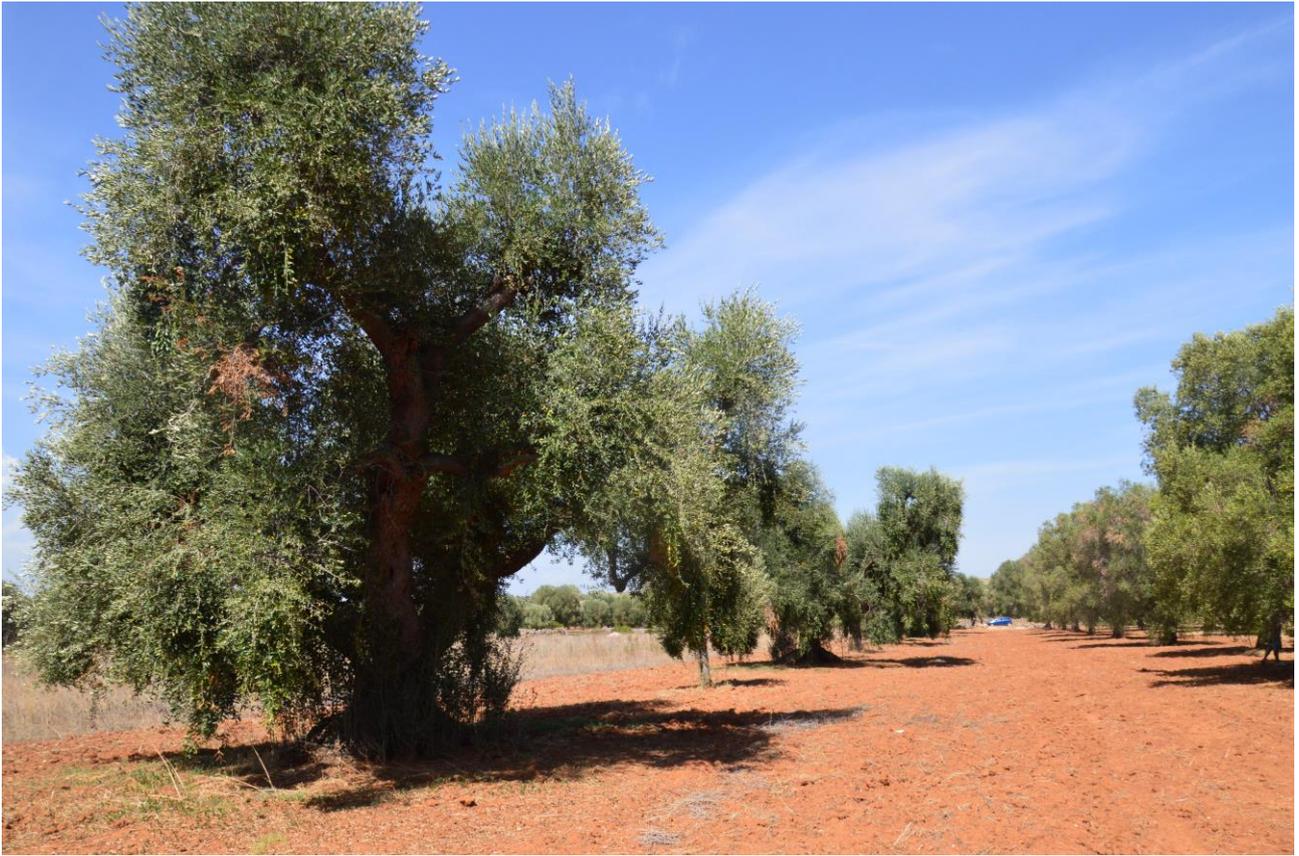
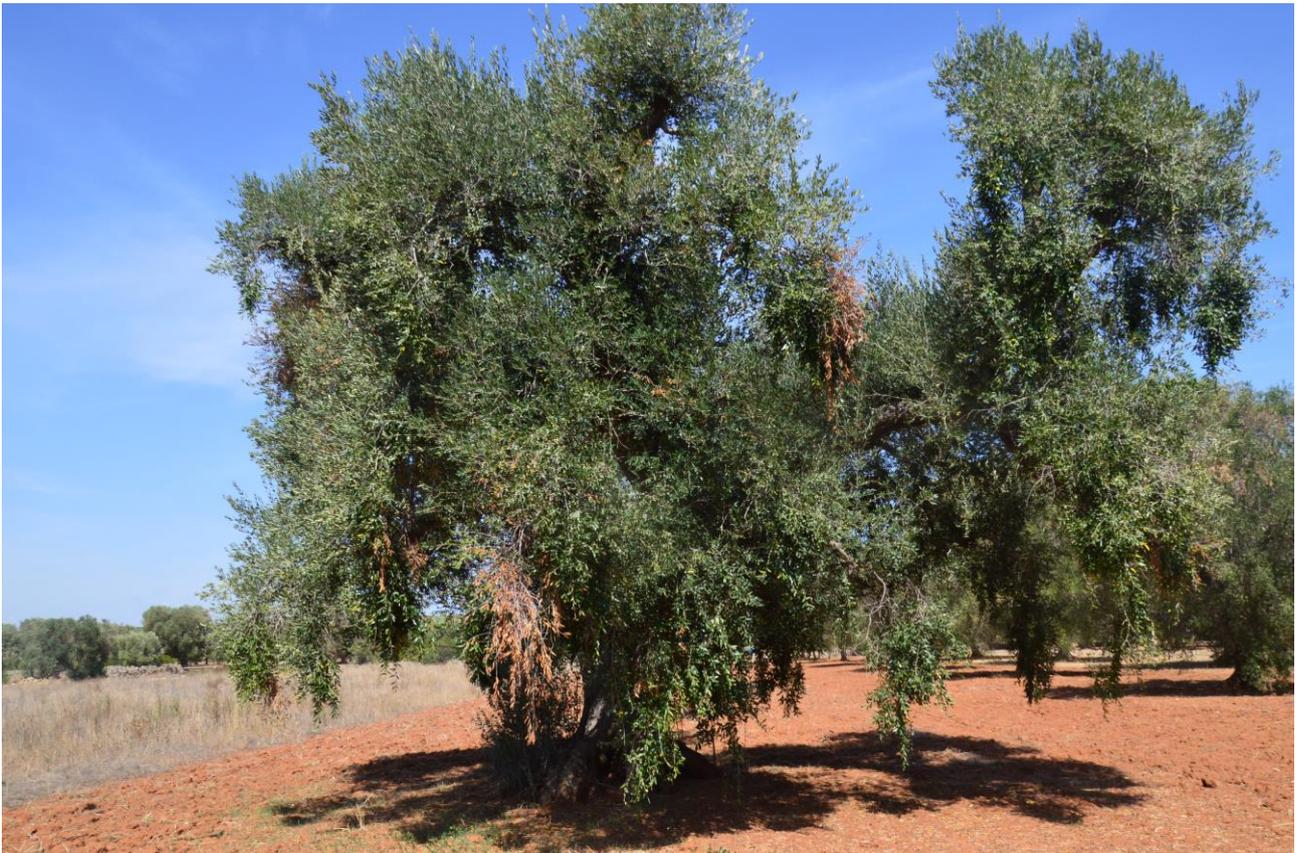
Ebbene considerare inoltre che gli alberi indagati hanno sintomi di disseccamento, probabilmente dovuti alla *Xylella fastidiosa* (Foto 29). Quindi anche in questo caso, se in seguito ad accertamento fitosanitario sarà accertato la presenza di *Xylella fastidiosa*, si dovrà procedere alla distruzione della pianta e la sostituzione con cultivar resistente.

Foto 29. Probabili segni di disseccamento a causa della *Xylella fastidiosa* (rispettivamente da sopra a sotto ID 431 e 432).

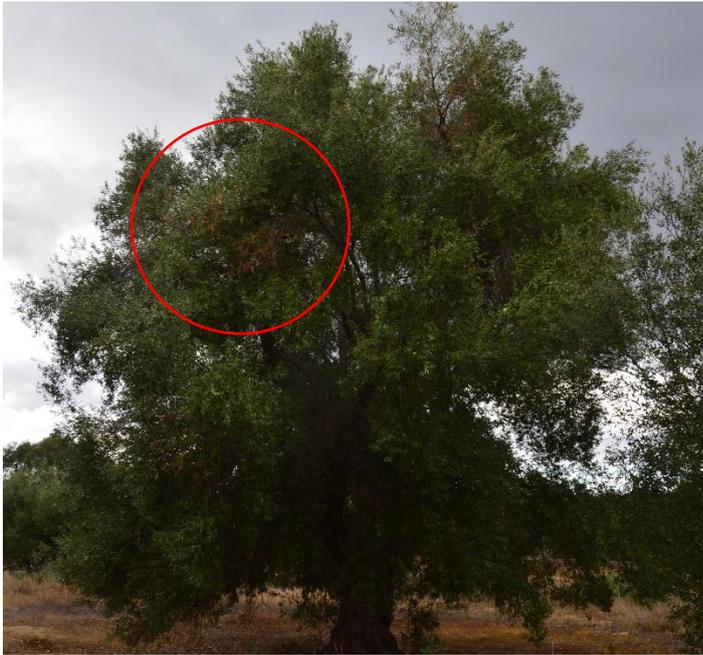
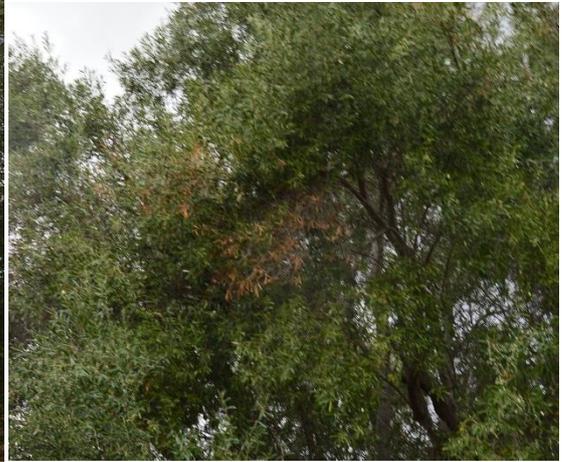
Ebbene considerare inoltre che tutta la zona, nonché gli alberi indagati, presentano sintomi di disseccamento, probabilmente dovuti alla *Xylella fastidiosa* (Foto da 30 a 36). Quindi anche in questo caso, se in seguito ad accertamento fitosanitario sarà accertata la presenza di *Xylella fastidiosa*, si dovrà procedere alla distruzione della pianta e la sostituzione con cultivar resistente.

Foto 30. Probabili segni di disseccamento a causa della *Xylella fastidiosa* (Viabilità: Albero ID 422).

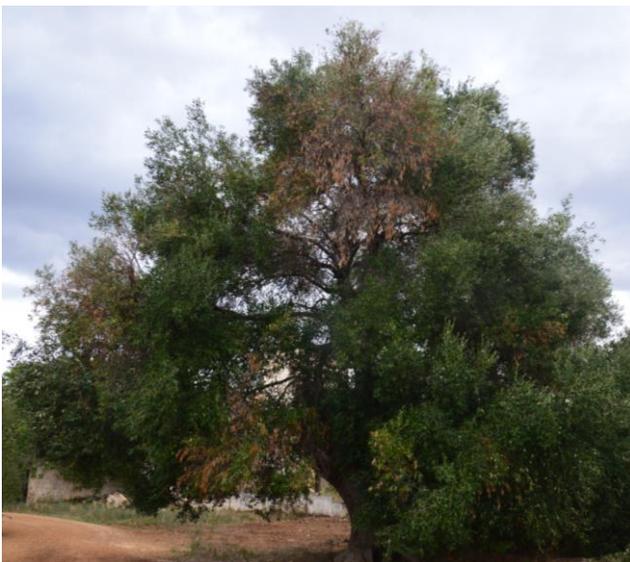
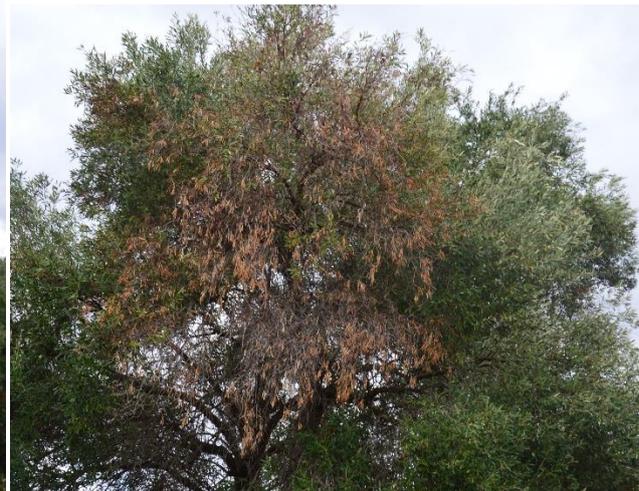
Foto 31. Evidenti segni di disseccamento probabilmente a causa della *Xylella fastidiosa* (Viabilità: Albero ID 421).

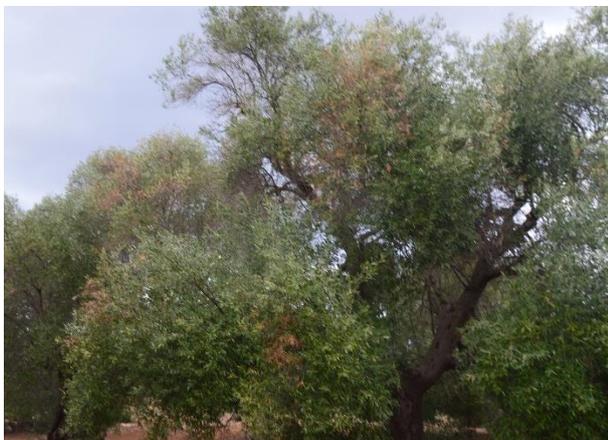
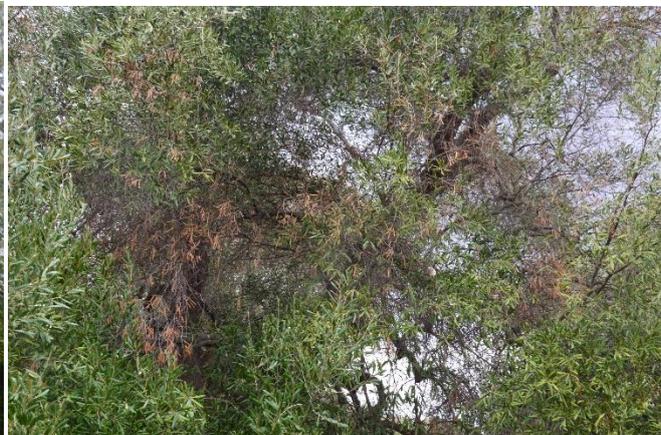
Foto 32. Evidenti segni di disseccamento probabilmente a causa della *Xylella fastidiosa* (Viabilità: Albero ID 423).

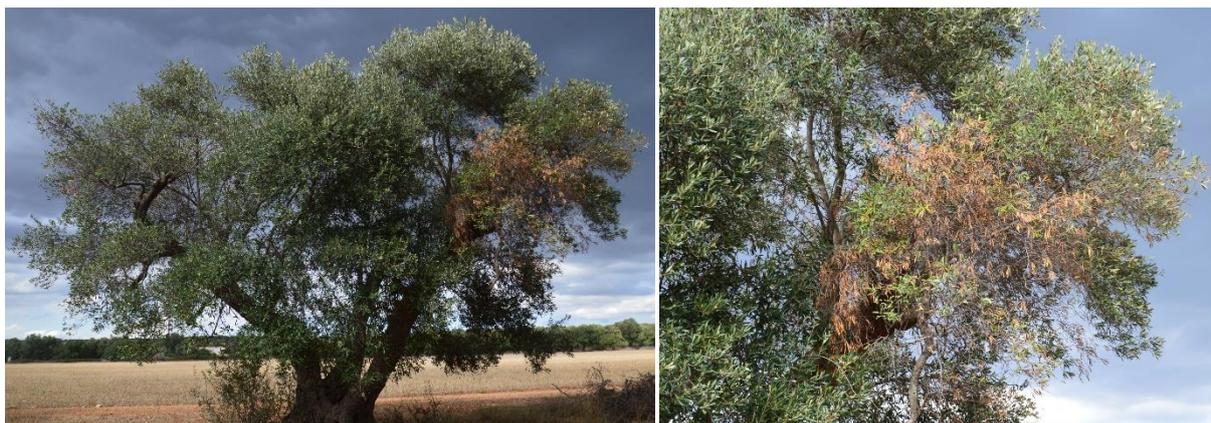
Foto 33. Evidenti segni di disseccamento probabilmente a causa della *Xylella fastidiosa* (Aerogeneratore: ID 150).

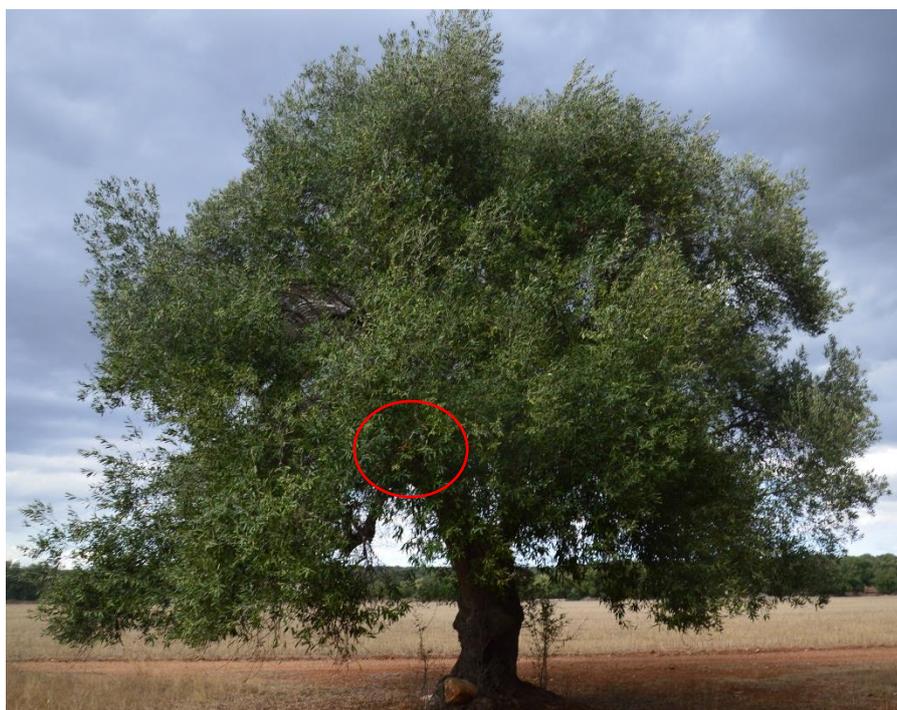
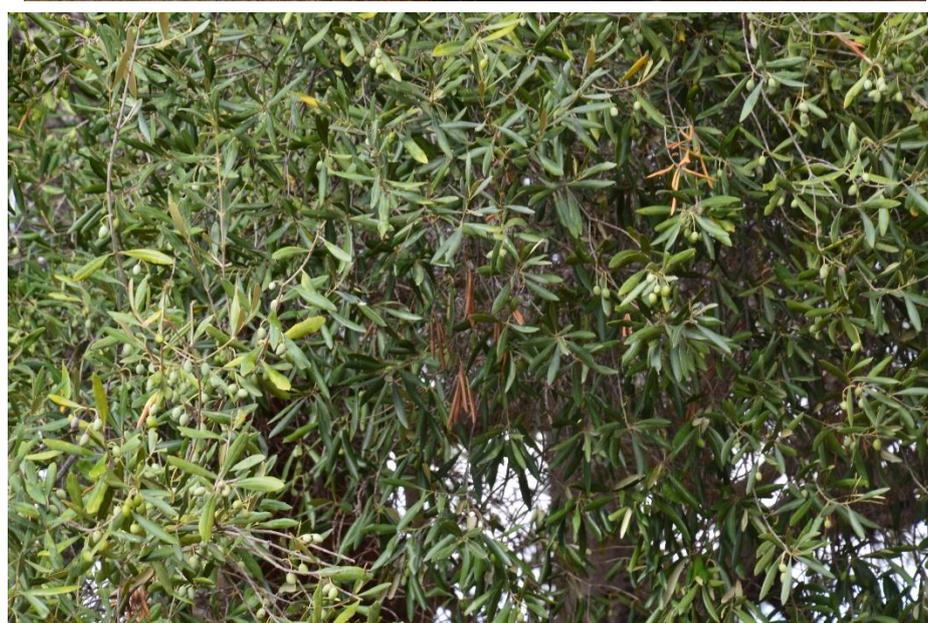
Foto 34. Lievi segni di disseccamento probabilmente a causa della *Xylella fastidiosa* (Aerogeneratore: ID 149).

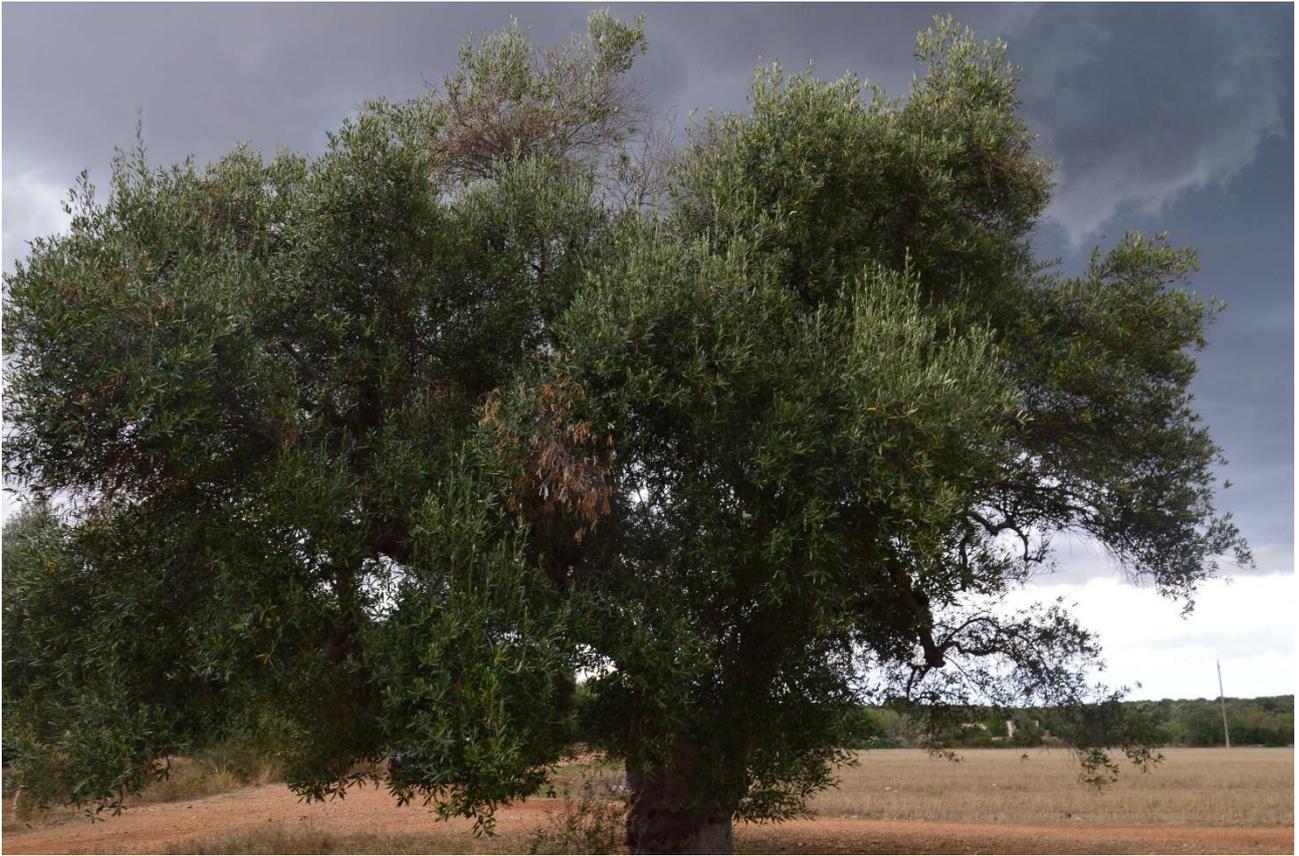
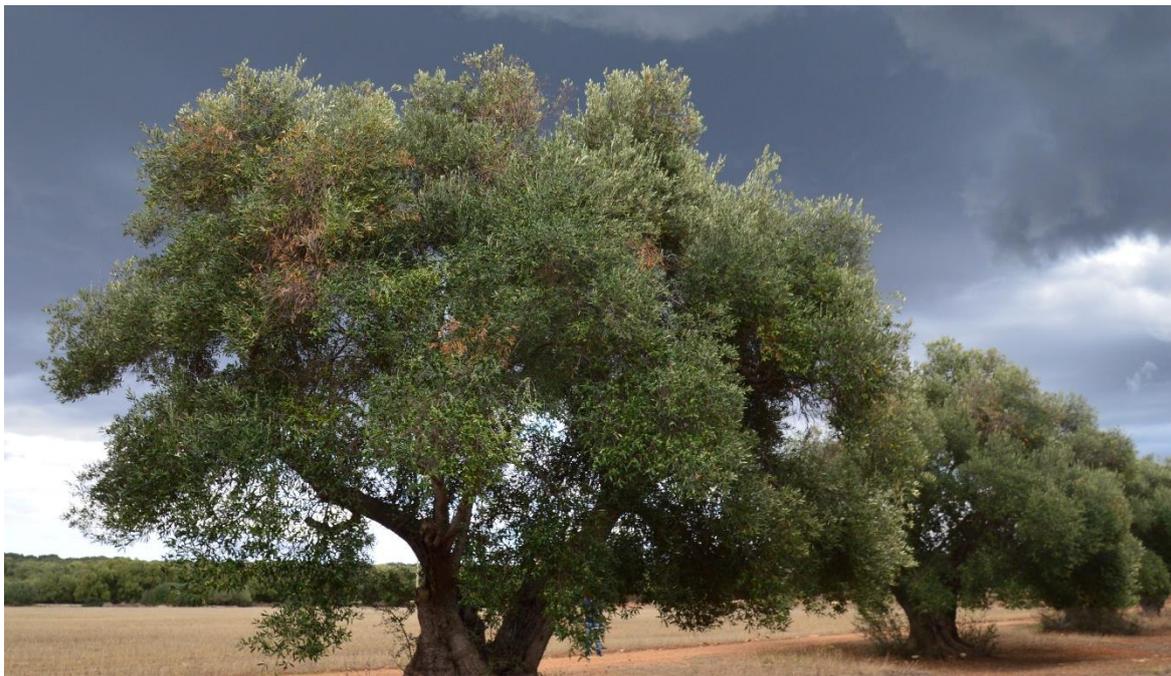
Foto 35. Segni di disseccamento probabilmente a causa della *Xylella fastidiosa* su tutti i lotti limitrofi (foto panoramiche dei lotti che costeggiano l'area adibita alla realizzazione dell'aerogeneratore SM19).

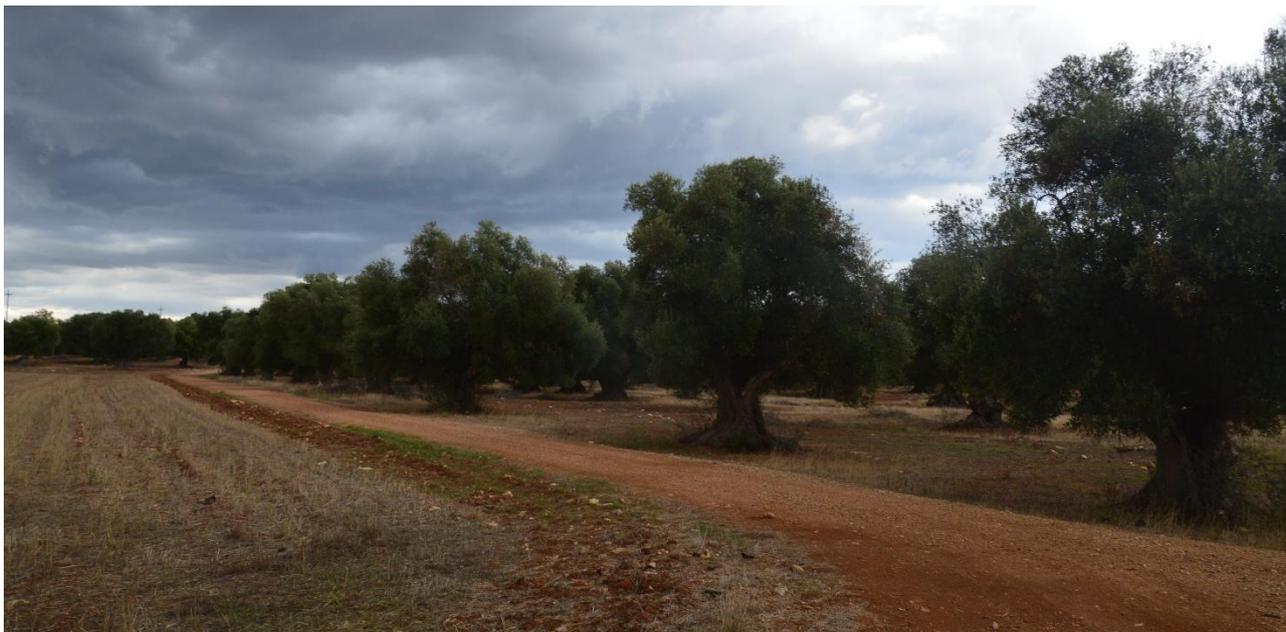
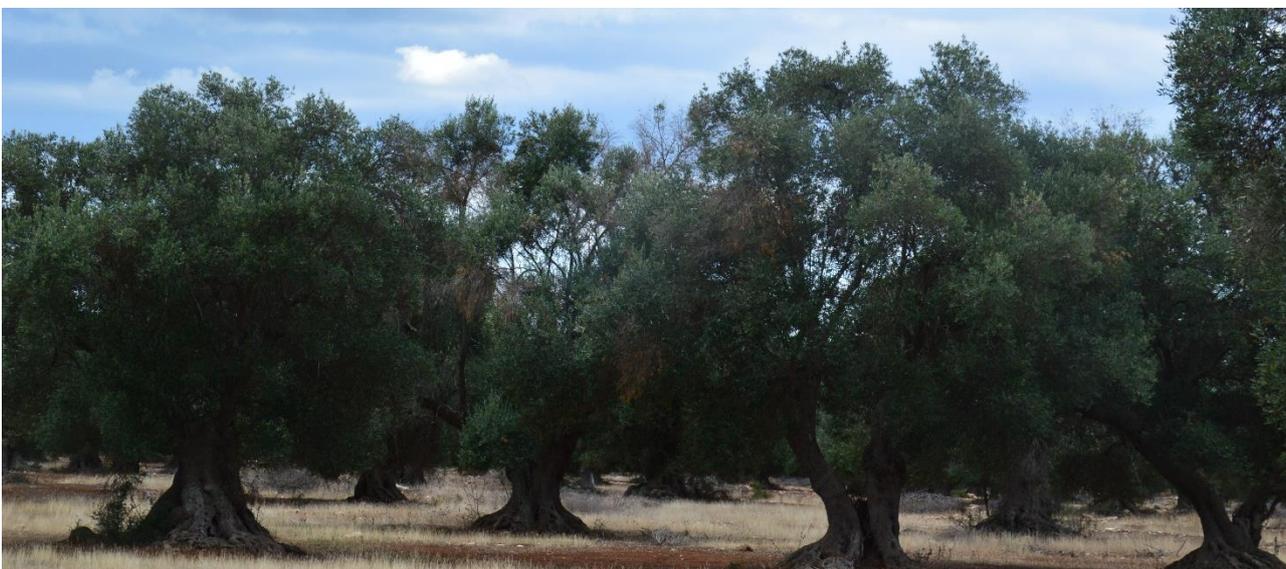
Foto 36. Segni di disseccamento probabilmente a causa della *Xylella fastidiosa* su tutti i lotti limitrofi (altre foto panoramiche dei lotti che costeggiano l'area adibita alla realizzazione dell'aerogeneratore SM19).
