TRATTA A.V./A.C. TERZO VALICO DEI GIOVI  
PROGETTO ESECUTIVO

**Rapporto I semestre 2022**  
**Monitoraggio Ambientale**  
**Corso d'opera**  
**Suolo**

File: IG51-00-E-CV-RO-IM00-C3-025-A00

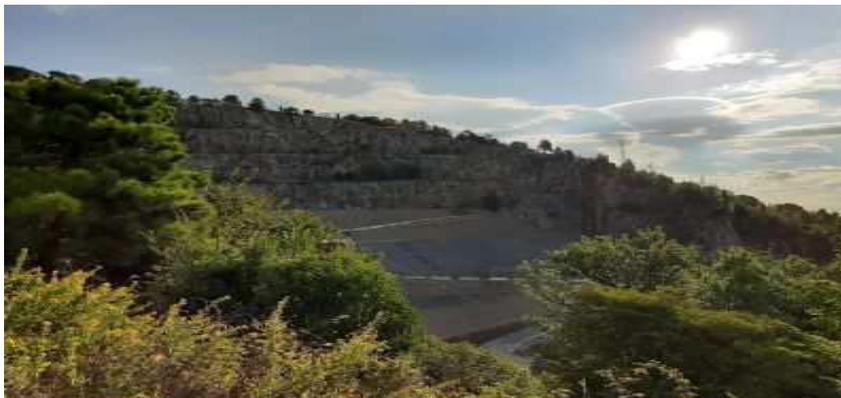
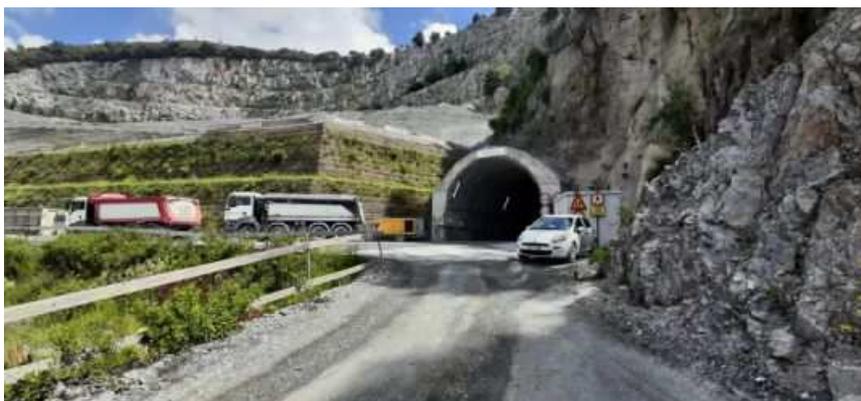
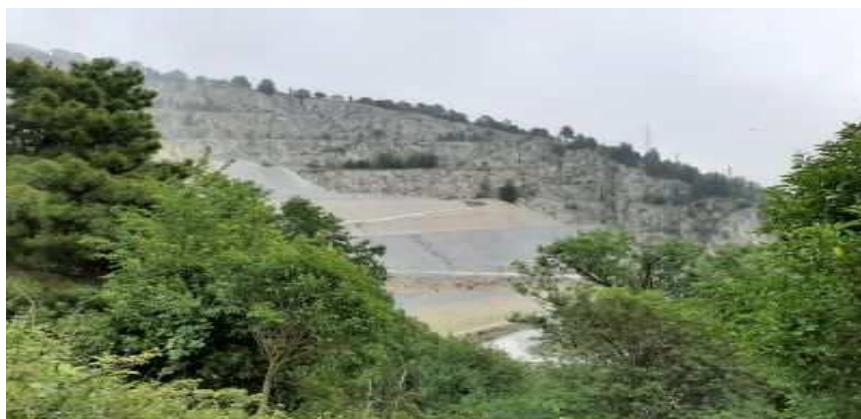
Nel corso dei rilievi non sono stati notati segni di degradazione del suolo nelle aree limitrofe legati all’attività di cantiere.

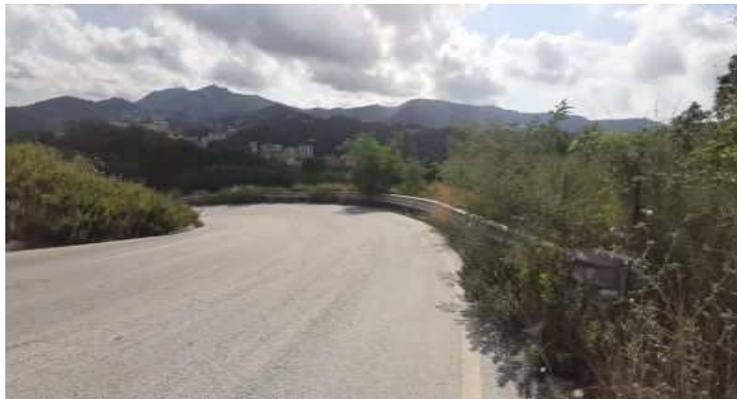
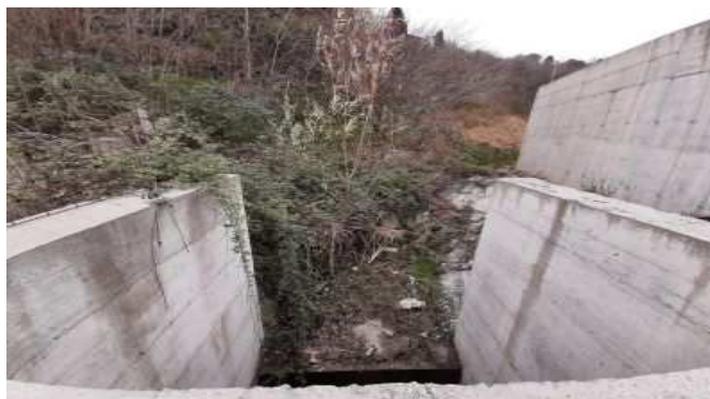
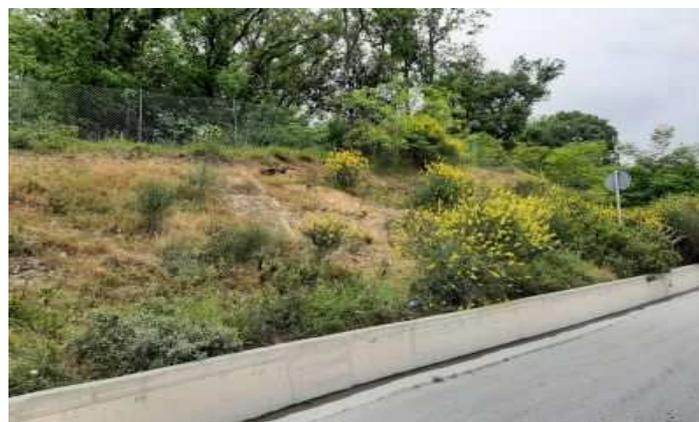
Immediatamente a monte del cantiere si sviluppa una formazione boschiva a prevalenza di roverella (*Quercus pubescens*). Il quadro pedologico generale delle aree limitrofe al cantiere non è risultato deteriorato, anche in virtù delle opere di contenimento eseguite.

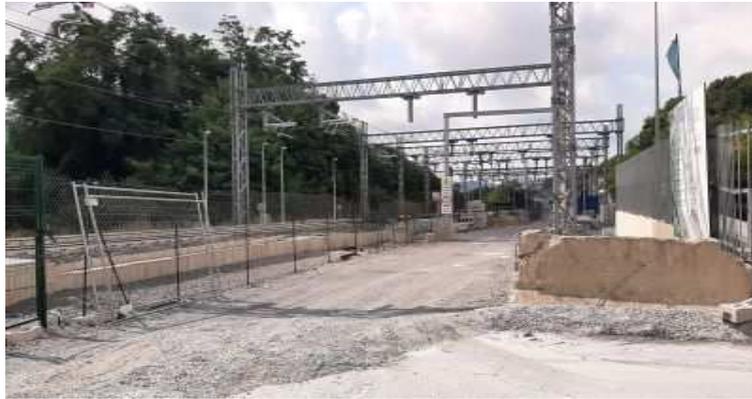
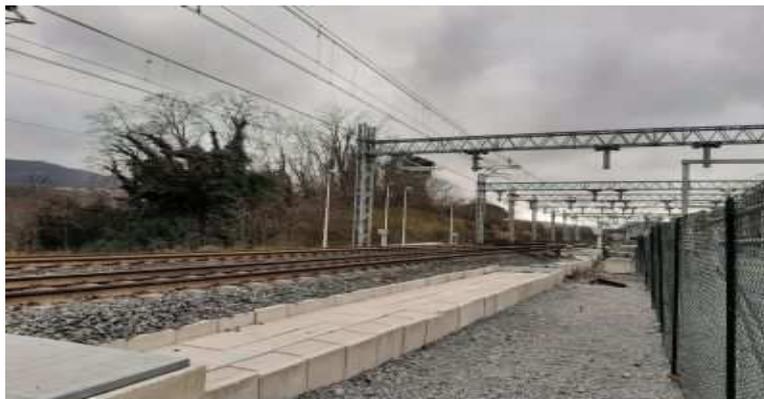
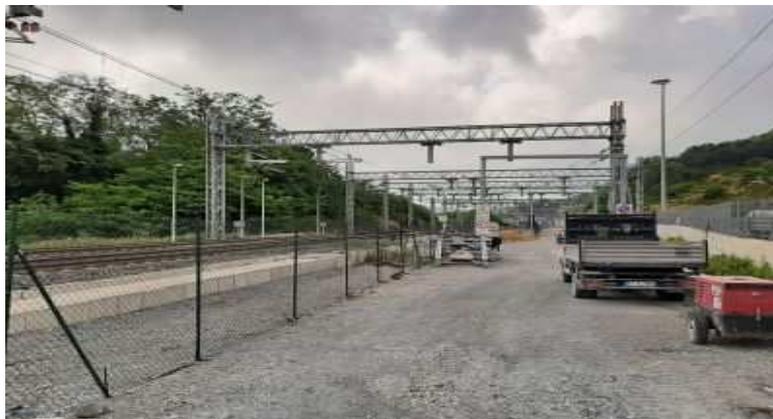
Nel corso dei rilievi non sono stati riscontrati segni di degradazione del suolo.

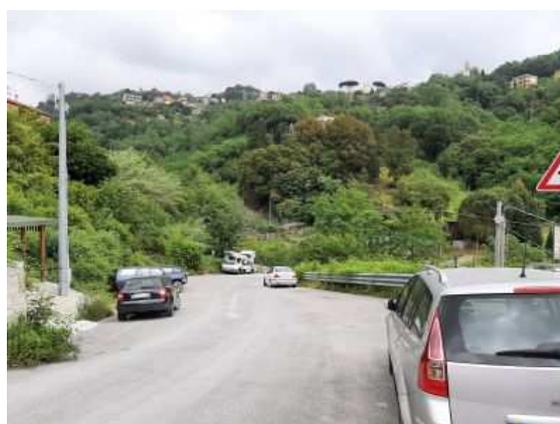
III campagna 23/05/2022

L’area interessata dall’opera è occupata prevalentemente da orti e giardini privati e da formazioni forestali lungo il Rio Trasta. Nelle aree limitrofe all’area di cantiere non sono stati rilevati segni di degrado del suolo legati alle attività previste.

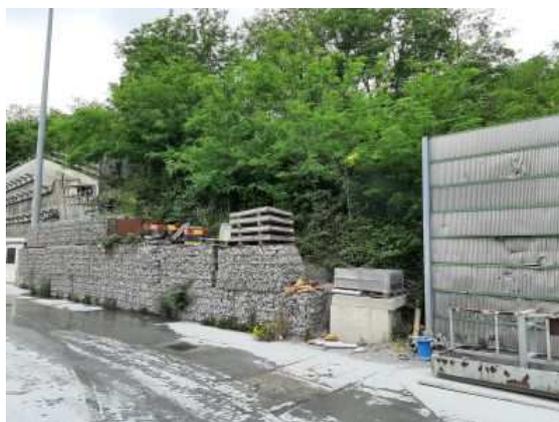
III campagna 23/05/2022

L’area di cantiere è circondata da orti e giardini privati a Nord e a Sud, da un’area industriale/commerciale a Est e da un’area boschiva a Ovest: pertanto in diversi punti non è stato possibile accedere per verificare da vicino lo stato di salute dei suoli limitrofi. In generale, non sono stati rilevati segni di compattazione e/o di degrado nei suoli delle aree limitrofe legati alle attività in corso e non si segnalano variazioni significative rispetto al 2021.

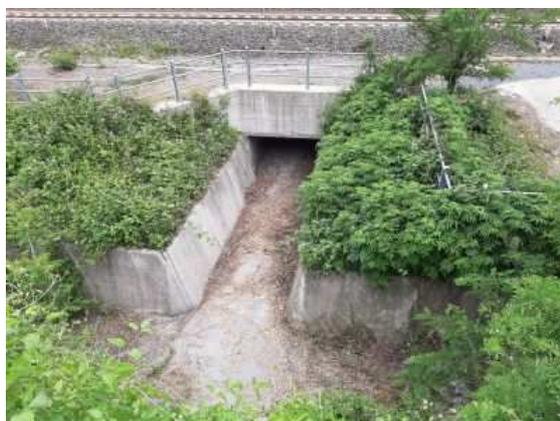
III campagna 23/05/2022

Non sono stati notati segni di degradazione del suolo nelle aree limitrofe all’area di cantiere.

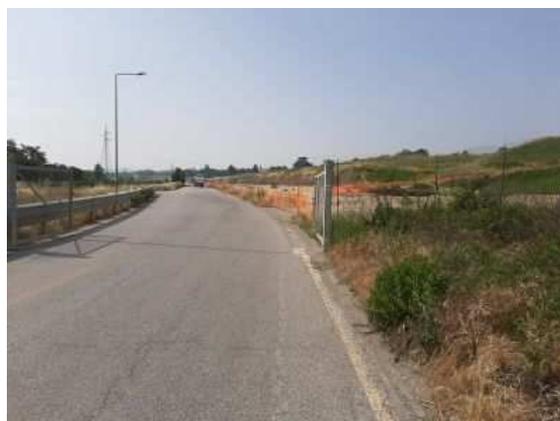
III campagna 23/05/2022

Nel corso dei rilievi non sono stati notati segni di degradazione del suolo nelle aree limitrofe al cantiere imputabili alle attività in corso.

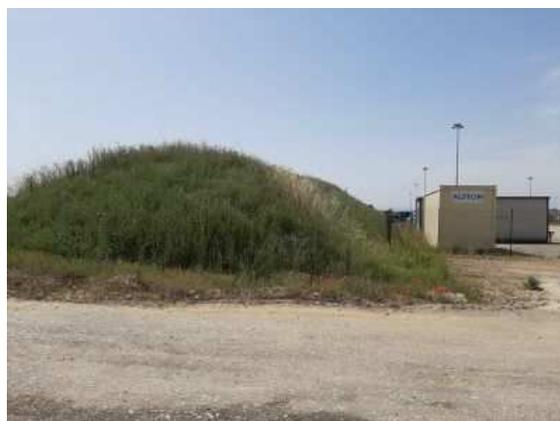
III campagna 23/05/2022

Nel corso dei sopralluoghi non sono stati osservati segni di degradazione del suolo esterni al cantiere ed imputabili alle attività di quest'ultimo.

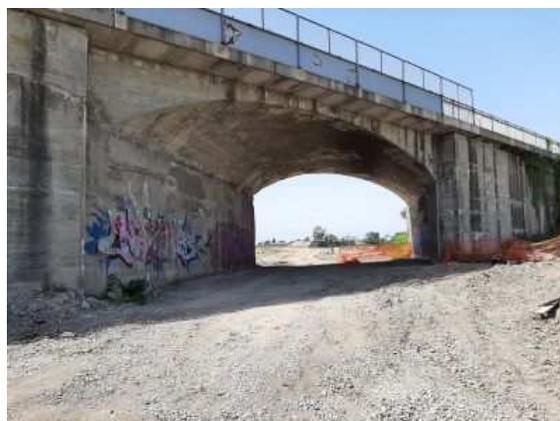
III campagna 23/05/2022

Al momento dei rilievi non sono stati notati segni di degradazione del suolo nelle aree limitrofe al cantiere.

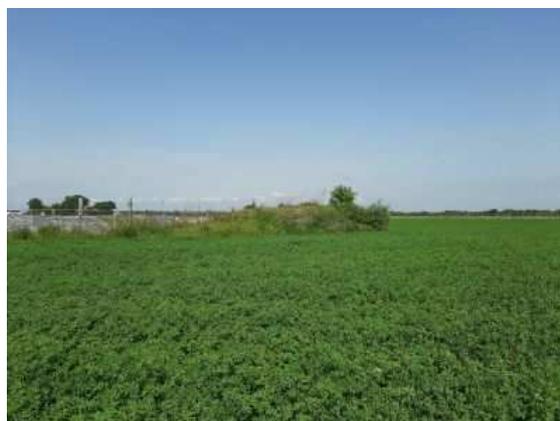
III campagna 23/05/2022

Al momento dei rilievi, nelle aree limitrofe al cantiere, non sono stati notati segni di degradazione dei suoli legati all'attività in corso e nel complesso non vi sono segnalazioni significative rispetto al 2021.
