TRATTA A.V./A.C. TERZO VALICO DEI GIOVI  
PROGETTO ESECUTIVO  
**Interconnessione Novi Ligure alternativa allo Shunt**

**Monitoraggio Ambientale**  
**Rapporto I semestre 2022**  
**Corso d'Opera**  
**Suolo**

File: IG51-00-E-CV-RO-IM00-C3-102-A00

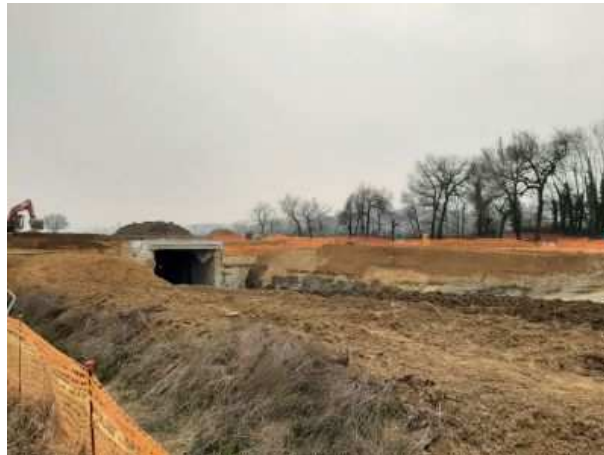
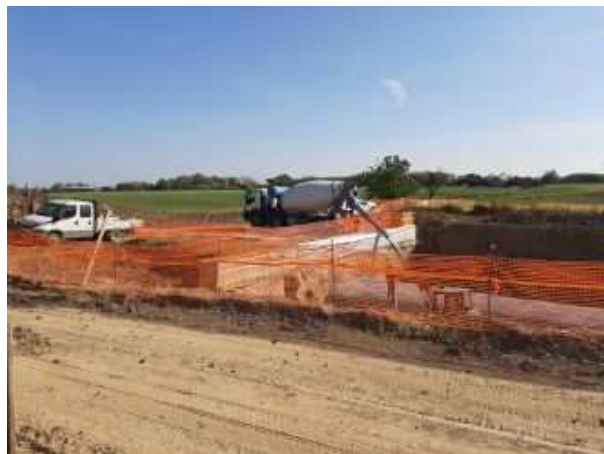
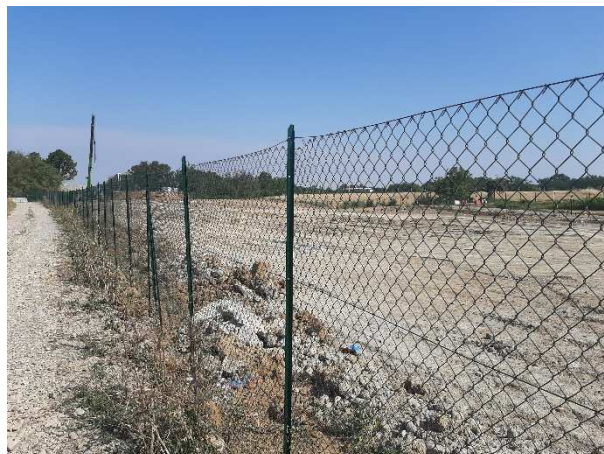
#### 4.1. SUO-NL-001

Il cantiere è inserito in un contesto pianeggiante a vocazione prevalentemente agricola. La regimazione delle acque appare corretta, con assenza di fenomeni erosivi.

Durante il primo semestre 2022 la fase di cantierizzazione, iniziata nel 2021, è proseguita: lo scavo è stato colmato e sono state posate le nuove reti delimitanti l’area. Nel corso dei rilievi non sono stati notati segni di degradazione del suolo nelle aree limitrofe al cantiere. Il cantiere è correttamente recintato.

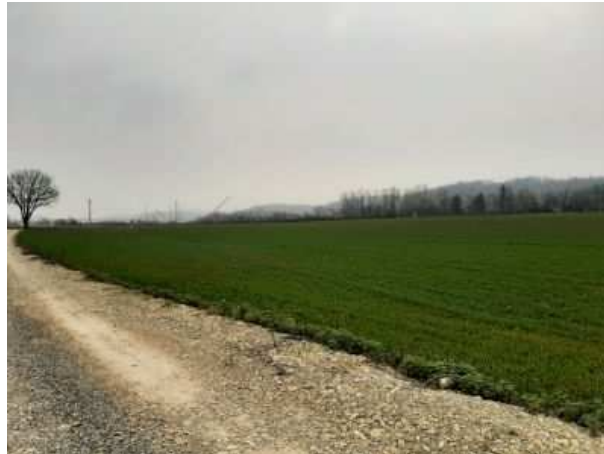
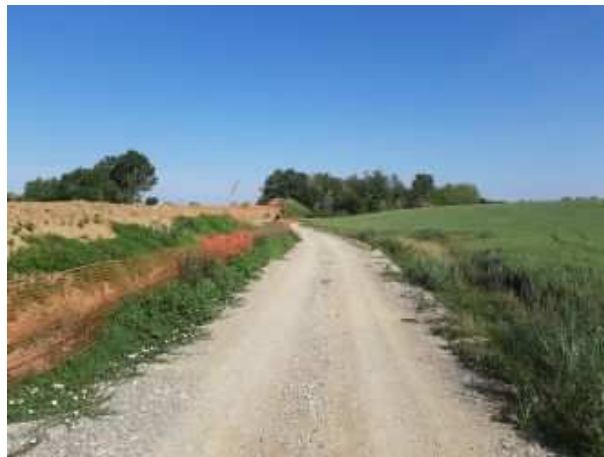
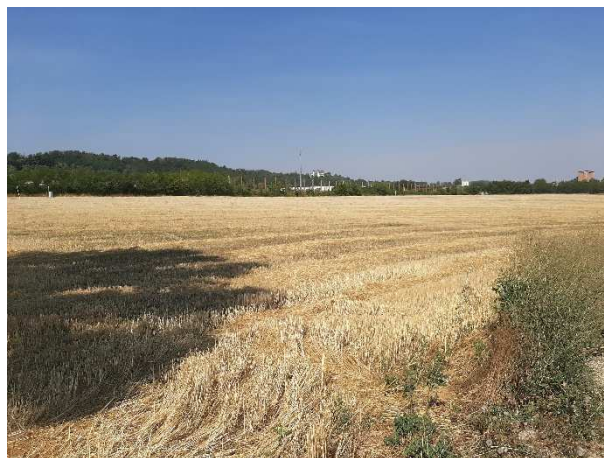
## 4.2. SUO-NL-002

Il cantiere è inserito in un contesto pianeggiante a vocazione prevalentemente agricola. La regimazione delle acque appare corretta, con assenza di fenomeni erosivi.

Durante il primo semestre 2022 la fase di cantierizzazione, iniziata nel 2021, è proseguita: lo scavo è stato colmato e sono state posate le nuove reti delimitanti l’area. Nel corso dei rilievi non sono stati notati segni di degradazione del suolo nelle aree limitrofe al cantiere. Il cantiere è correttamente recintato.

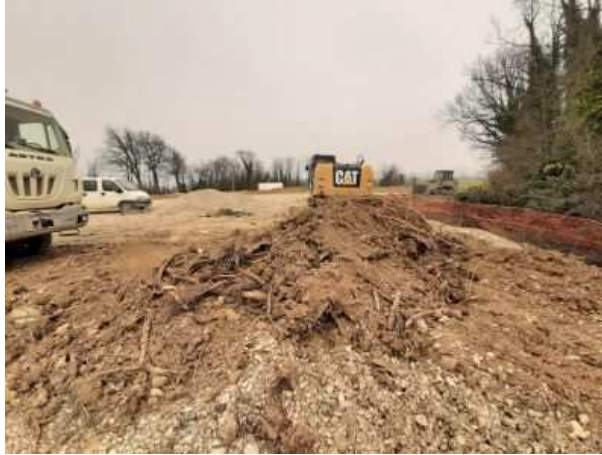
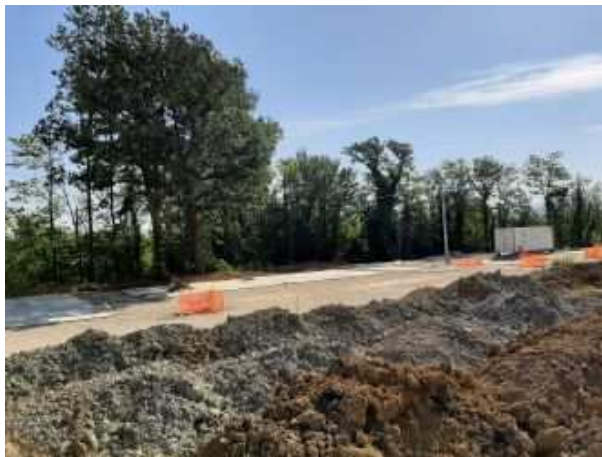
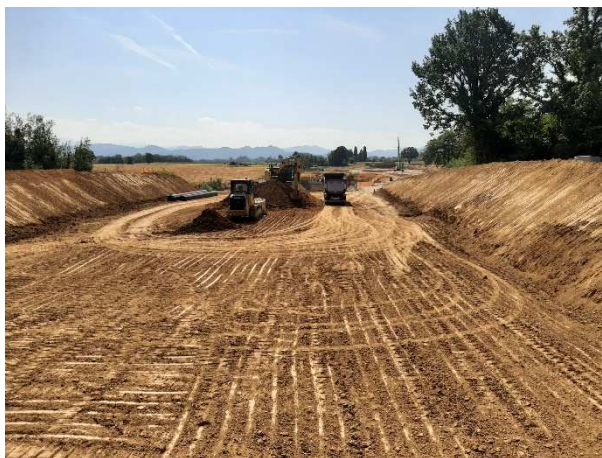
### 4.3. SUO-NL-003

Il cantiere è inserito in un contesto pianeggiante a vocazione prevalentemente agricola. La regimazione delle acque appare corretta, con assenza di fenomeni erosivi.

Durante il primo semestre 2022 la fase di cantierizzazione, iniziata nel 2021, è proseguita: è cominciato il rimodellamento dell’area nella porzione orientale ed è stata completata la nuova viabilità di cantiere. Nel corso dei rilievi non sono stati notati segni di degradazione del suolo nelle aree limitrofe al cantiere. Il cantiere è correttamente recintato.
