**PROGETTO DEFINITIVO PER LA REALIZZAZIONE DI UN PARCO EOLICO
 DENOMINATO "SA FIURIDA" COMPOSTO DA 5 AEROGENERATORI DA 6,3 MW,
 PER UNA POTENZA COMPLESSIVA DI 31,5 MW SITO NEL COMUNE DI ERULA (SS),
 CON OPERE DI CONNESSIONE NEL COMUNE DI ERULA E TULA (SS)**

VERIFICA DEI FABBRICATI NELL'AREA DI STUDIO

EOL-SIA-13

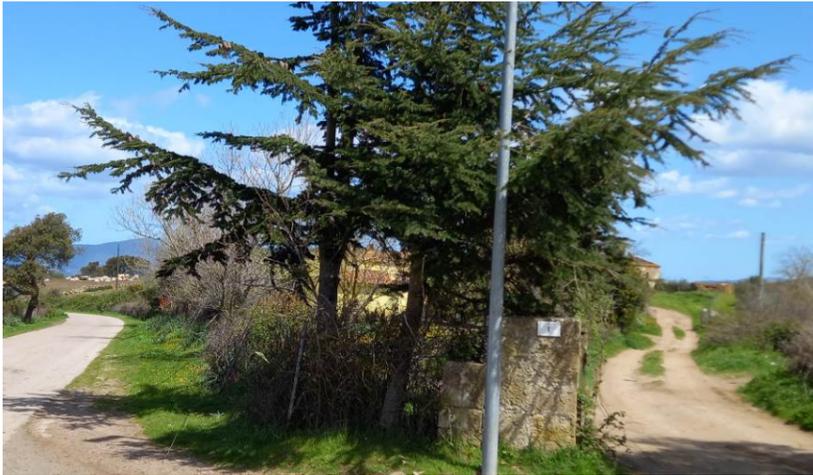
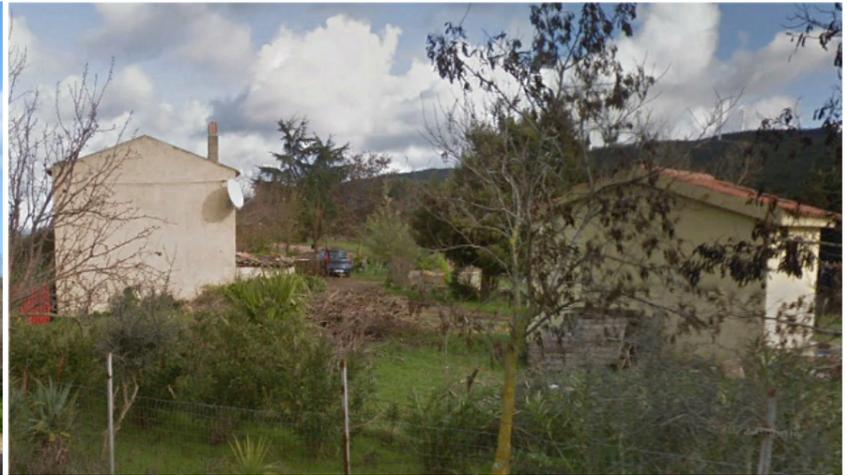
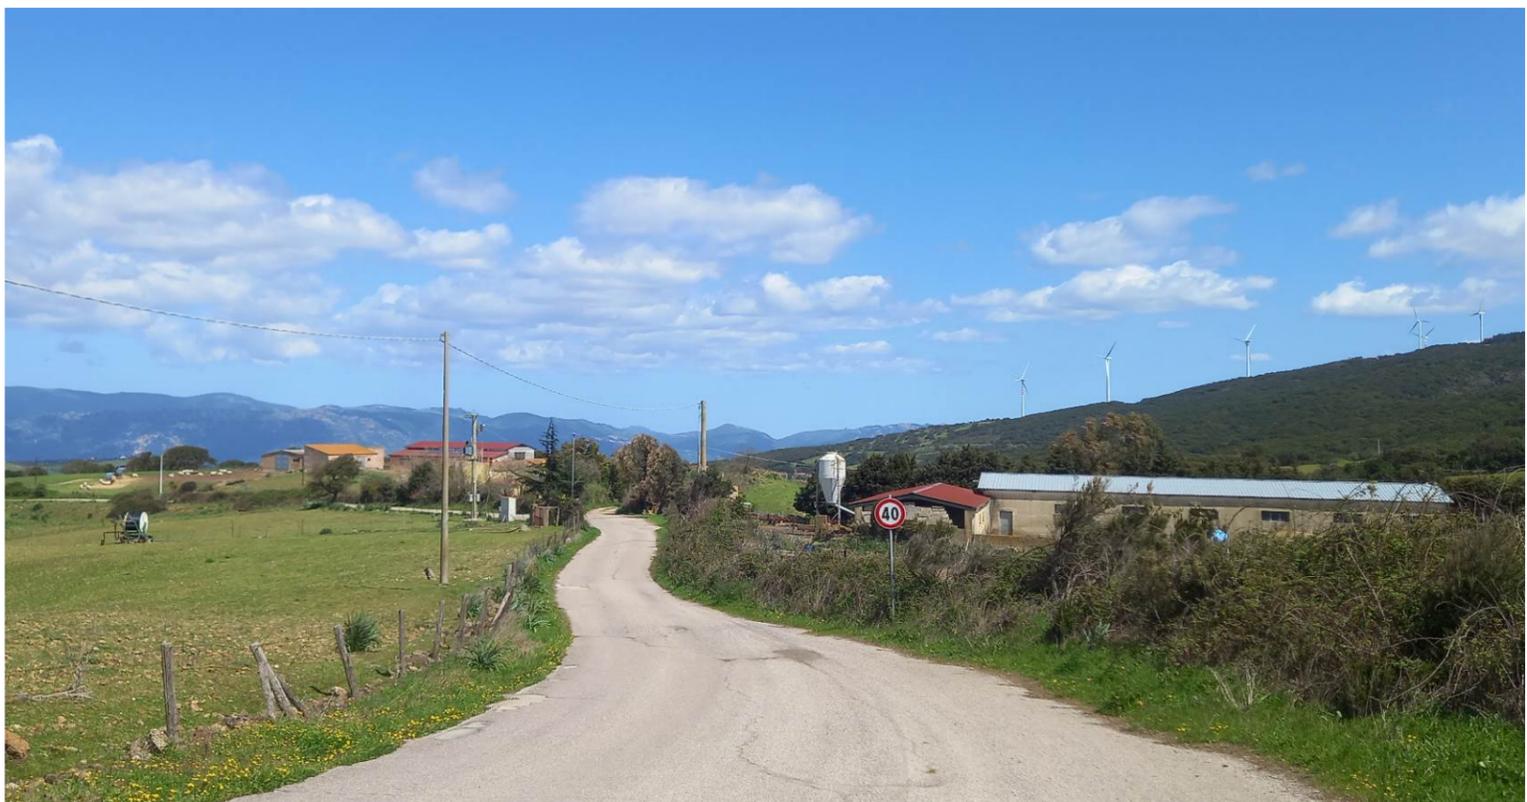
NOTE: L'edificio risulta non ben visibile dalla strada perché la vegetazione è alta, da foto del 2011 si vede che è regolarmente utilizzato. E' costituito da 1 piano fuori terra. Si trova adiacente ad un capannone, nell'area sono presenti altri immobili D10 "Fabbricati per funzioni produttive connesse alle attività agricole" e depositi, regolarmente utilizzati.

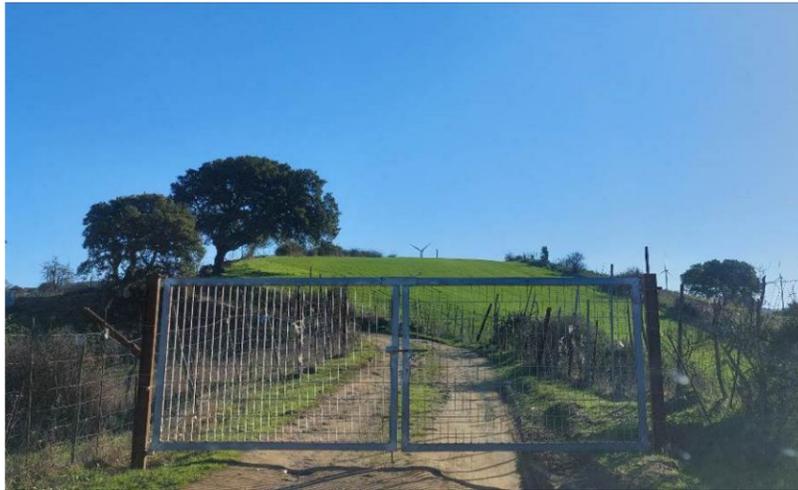
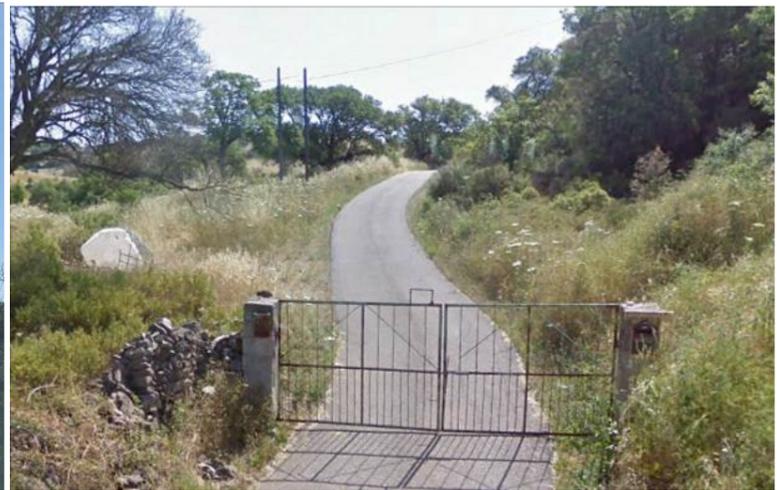
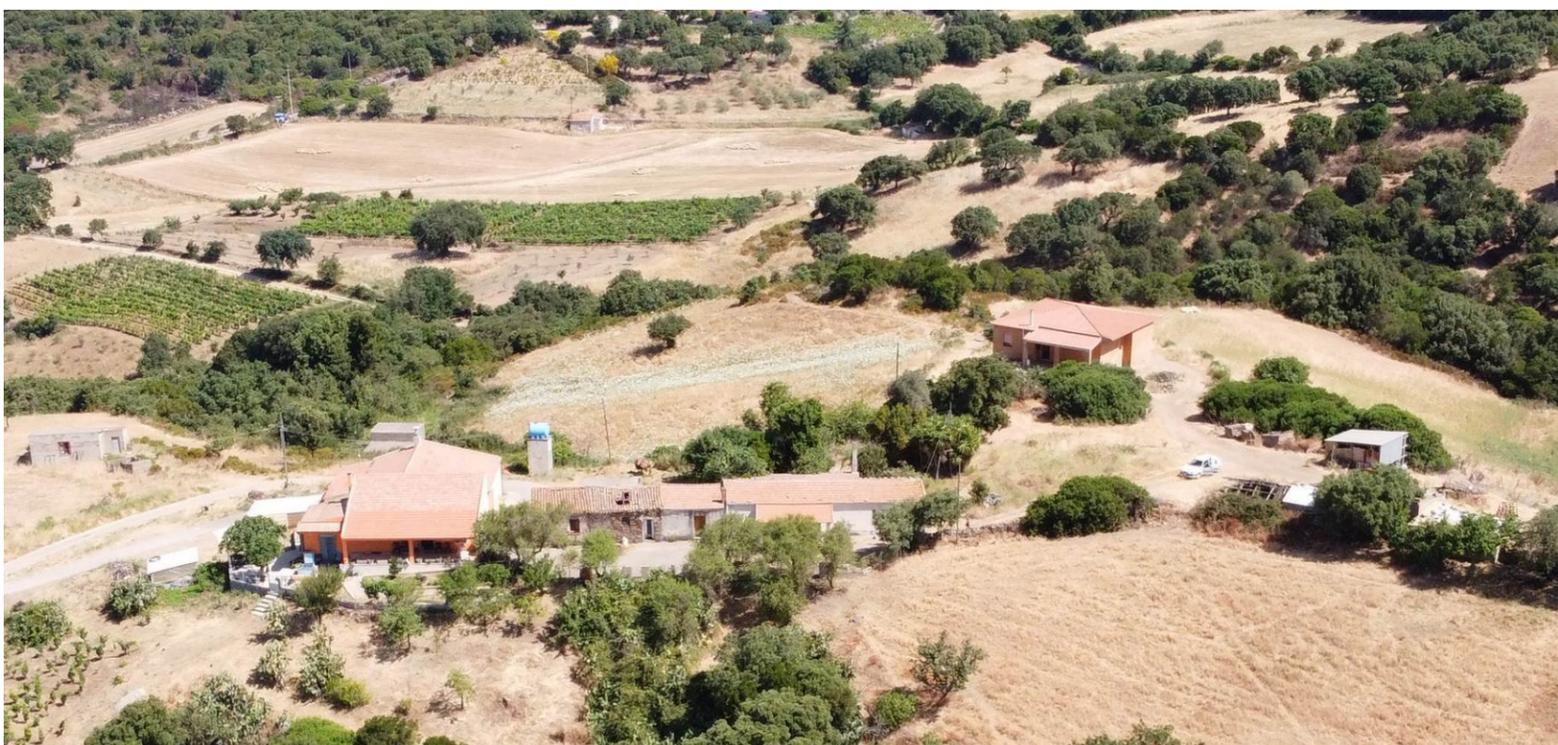
Fabbricato R2 - R3 - R4

NOTE: Gli edifici risultano direttamente non visibili da strada pubblica, si accede alle proprietà per mezzo di strade private con cancello. Da sopralluogo sembra che le proprietà siano regolarmente utilizzate, anche solo saltuariamente. Gli immobili sono costituiti tutti da 1 piano fuori terra. Alcuni fabbricati sono in pessimo stato di conservazione, infatti i tetti non sono integri.

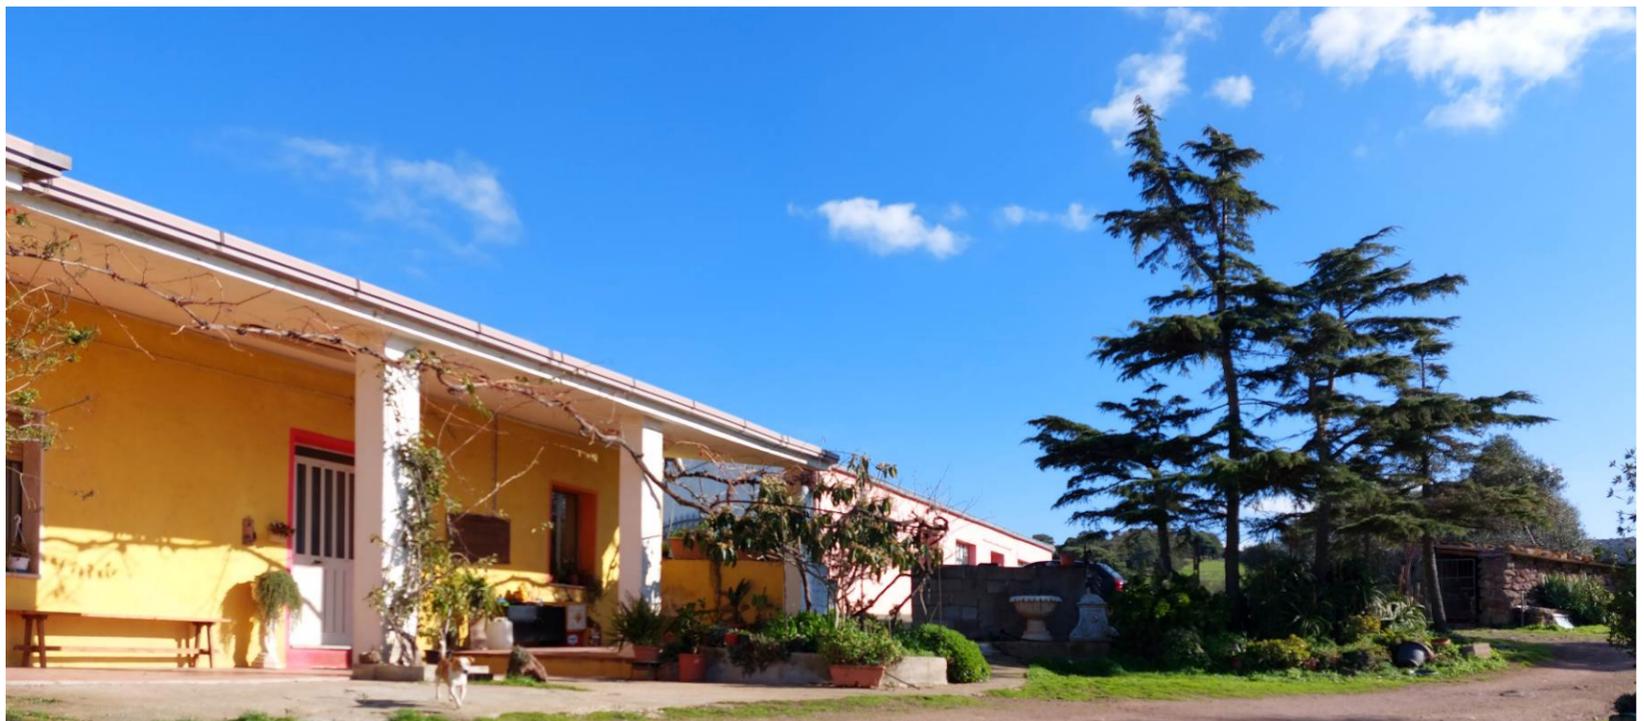
NOTE: L'edificio risulta regolarmente utilizzato. E' costituito da 1 piano fuori terra. Si trova adiacente ad un deposito. Nella proprietà sono presenti altri depositi e altri immobili D10 "Fabbricati per funzioni produttive connesse alle attività agricole", regolarmente utilizzati.

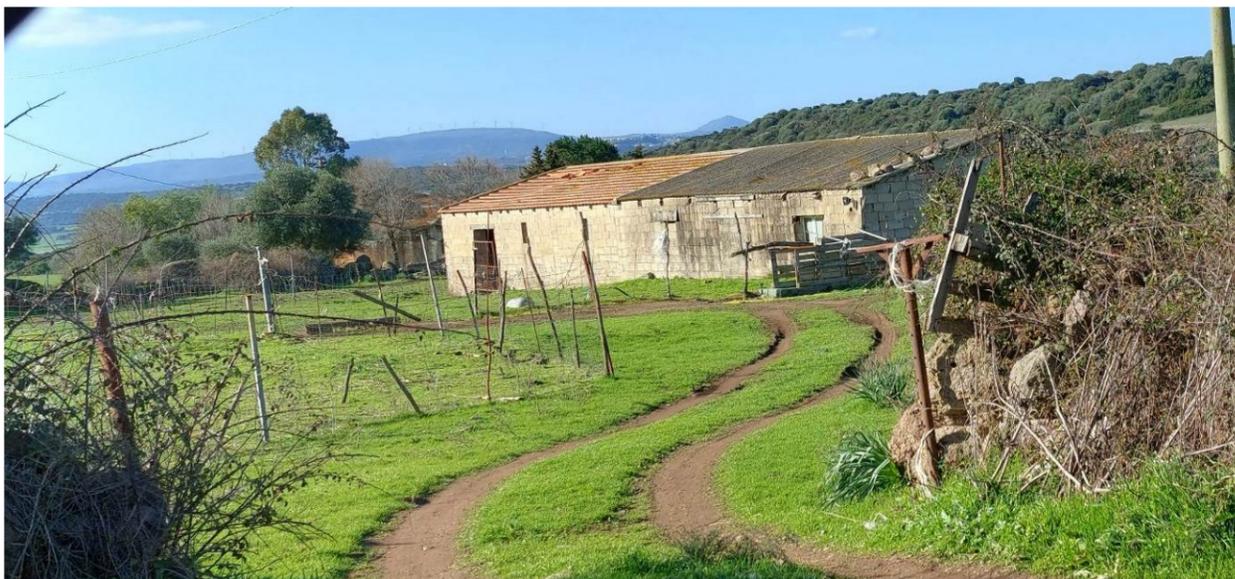
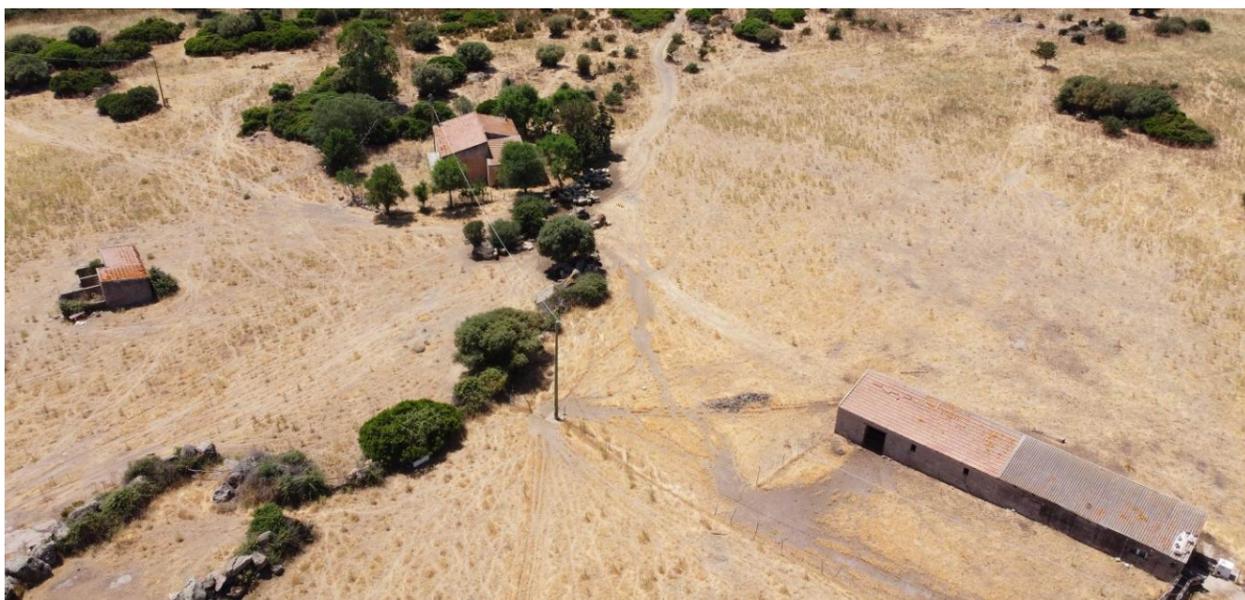
NOTE: L'edificio risulta non visibile dalla strada perché, dietro proprietà privata e la vegetazione è alta. E' costituito da 1 piano fuori terra. Si trova dietro il fabbricato in foto. Dal volo aereo risulta un immobile di modesto stato di conservazione, non abitato in maniera continuativa.

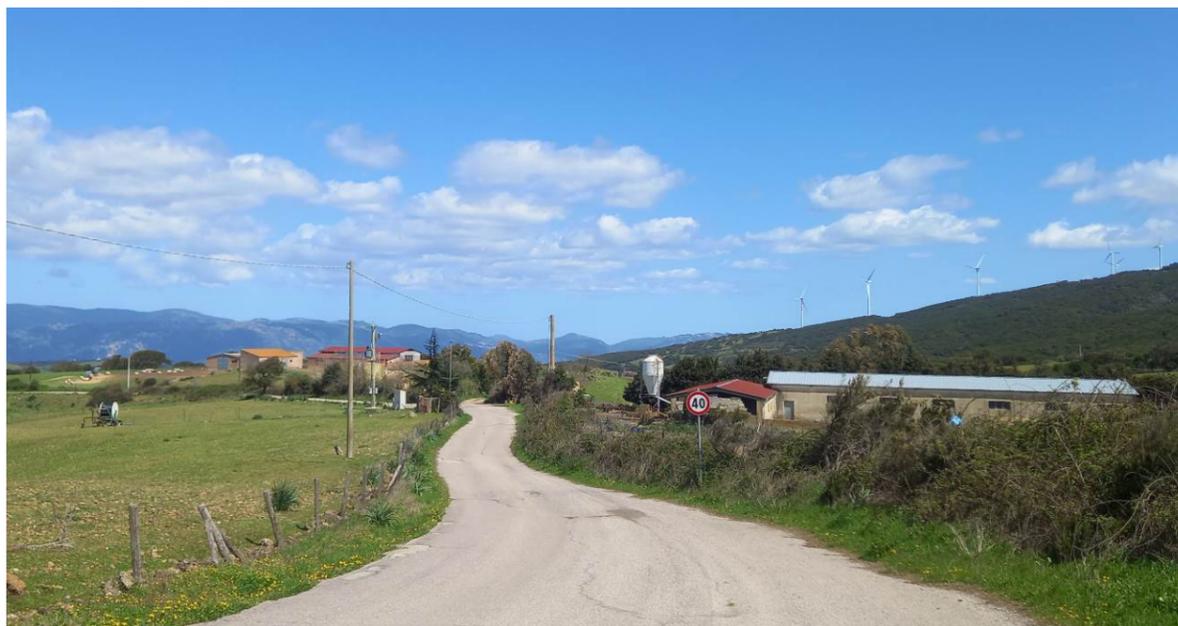
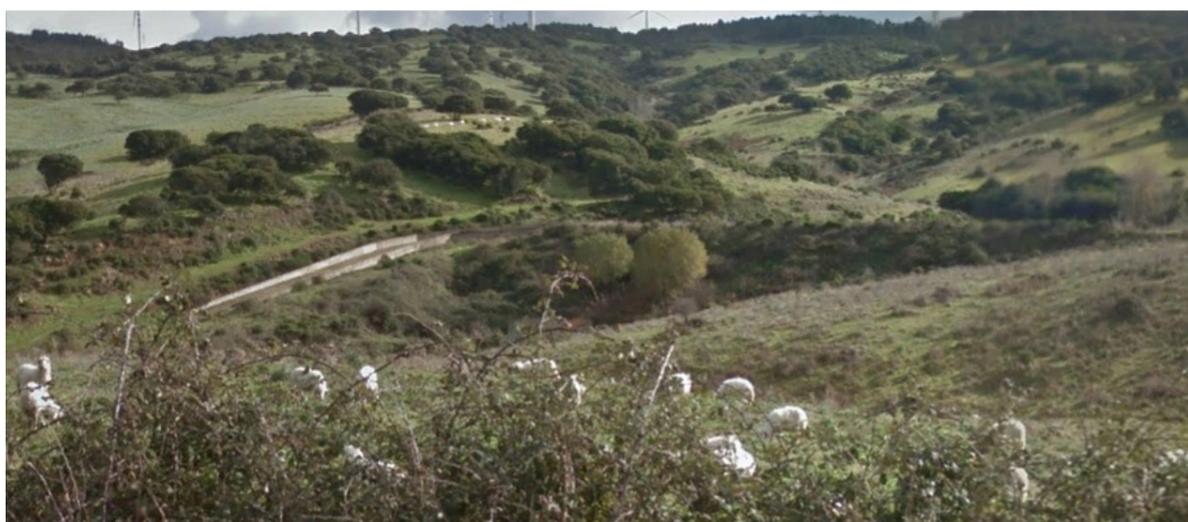
NOTE: Gli edifici da Az2 a Az8 risulta ben visibili dalla strada, si constata che sono regolarmente utilizzati, ad uso agricolo produttivo.

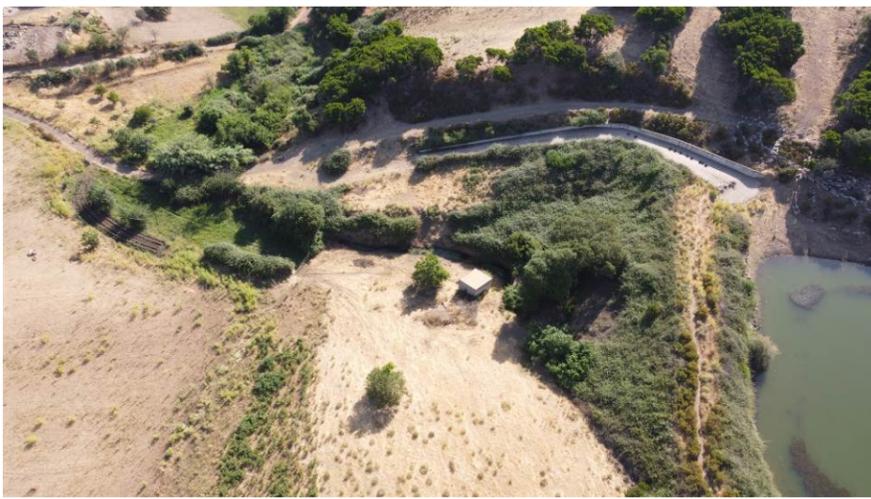
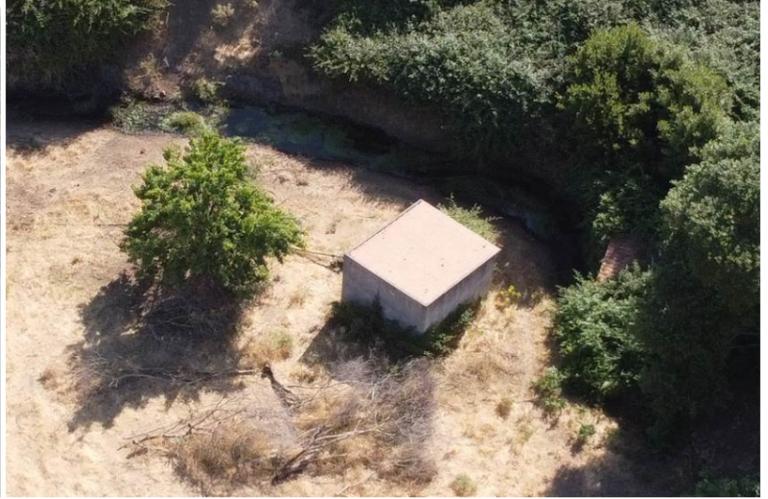
Fabbricato Az 9

Mentre Az 9 e 10 non sono stati rilevati, forse demoliti o sono nascosti dalla vegetazione. Durante il volo il fabbricato Az 9 è stato individuato, è un immobile non utilizzato continuamente, mentre il fabbricato Az 10 non è presente.

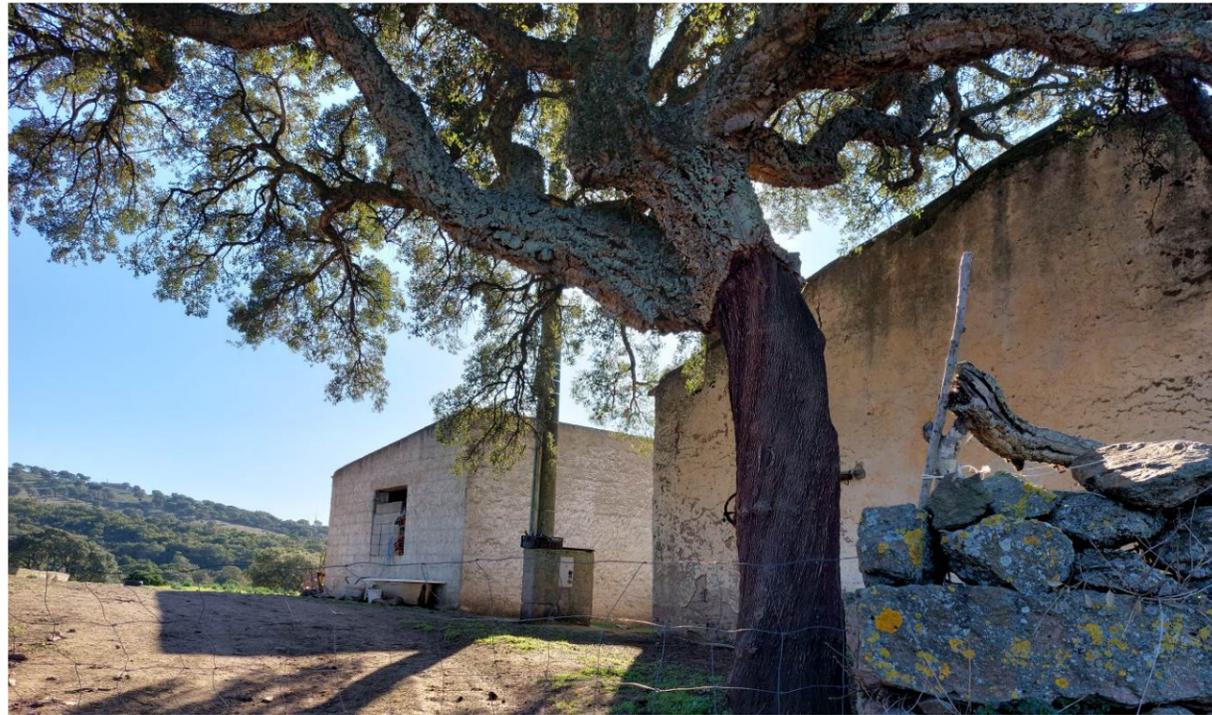
NOTE: Gli edifici risultano ben visibili dalla strada, si constata che si trovano in mediocre stato di conservazione e di utilizzato occasionale.

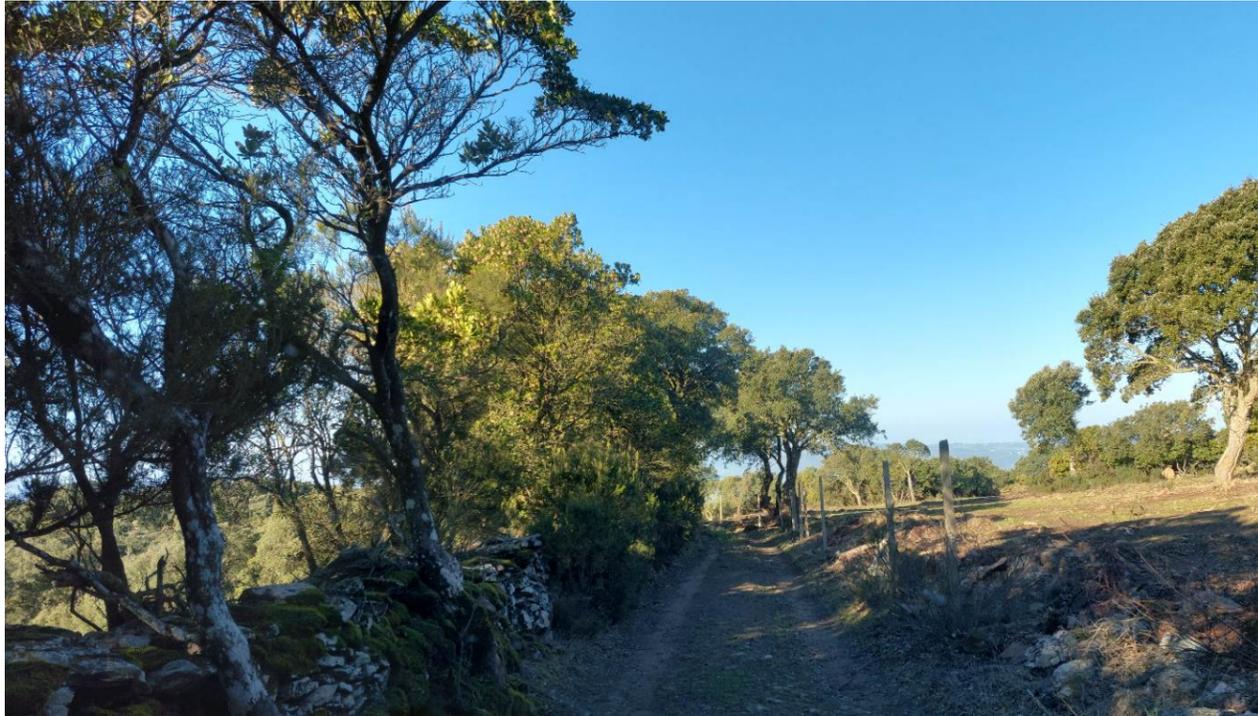
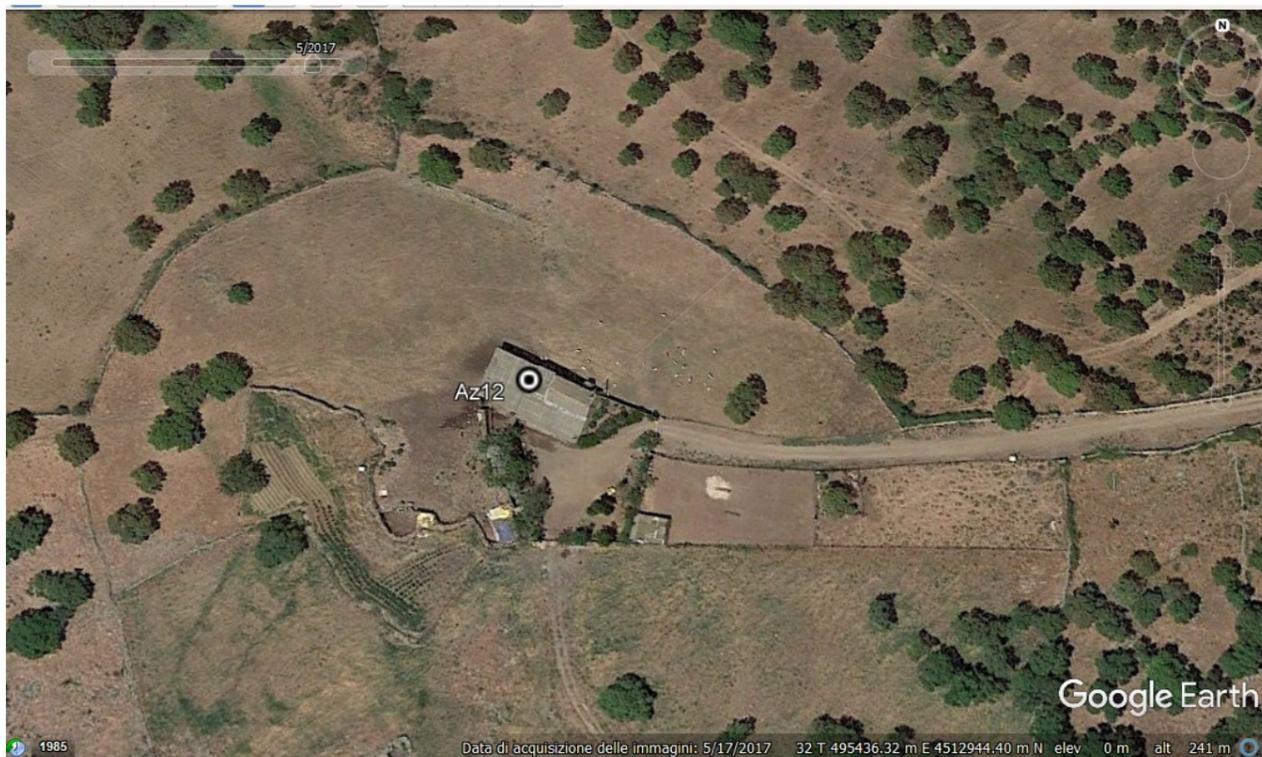
NOTE: Gli edifici risultano non visibili dalla strada pubblica. Da google earth non è possibile costatare un utilizzato continuo storico.

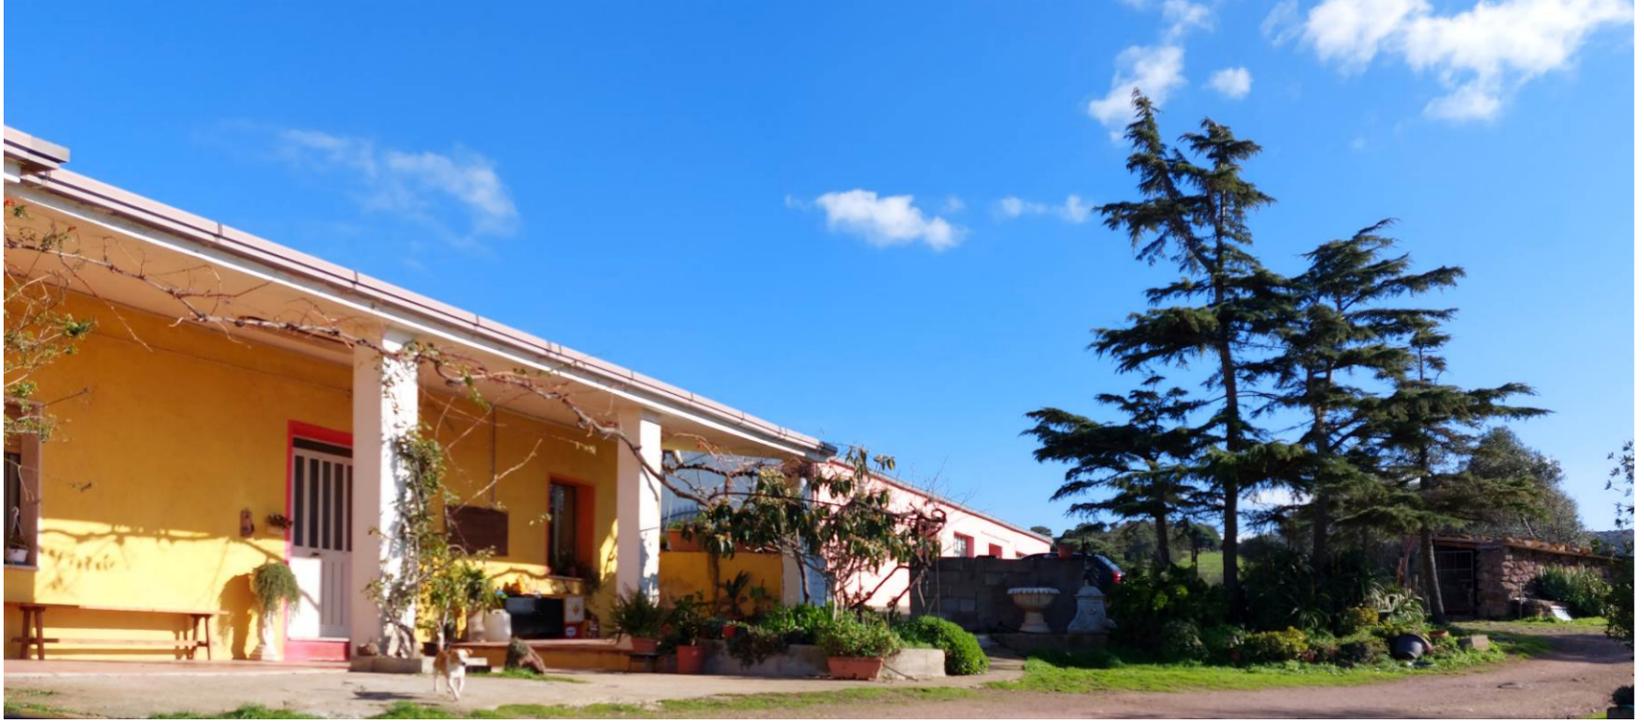
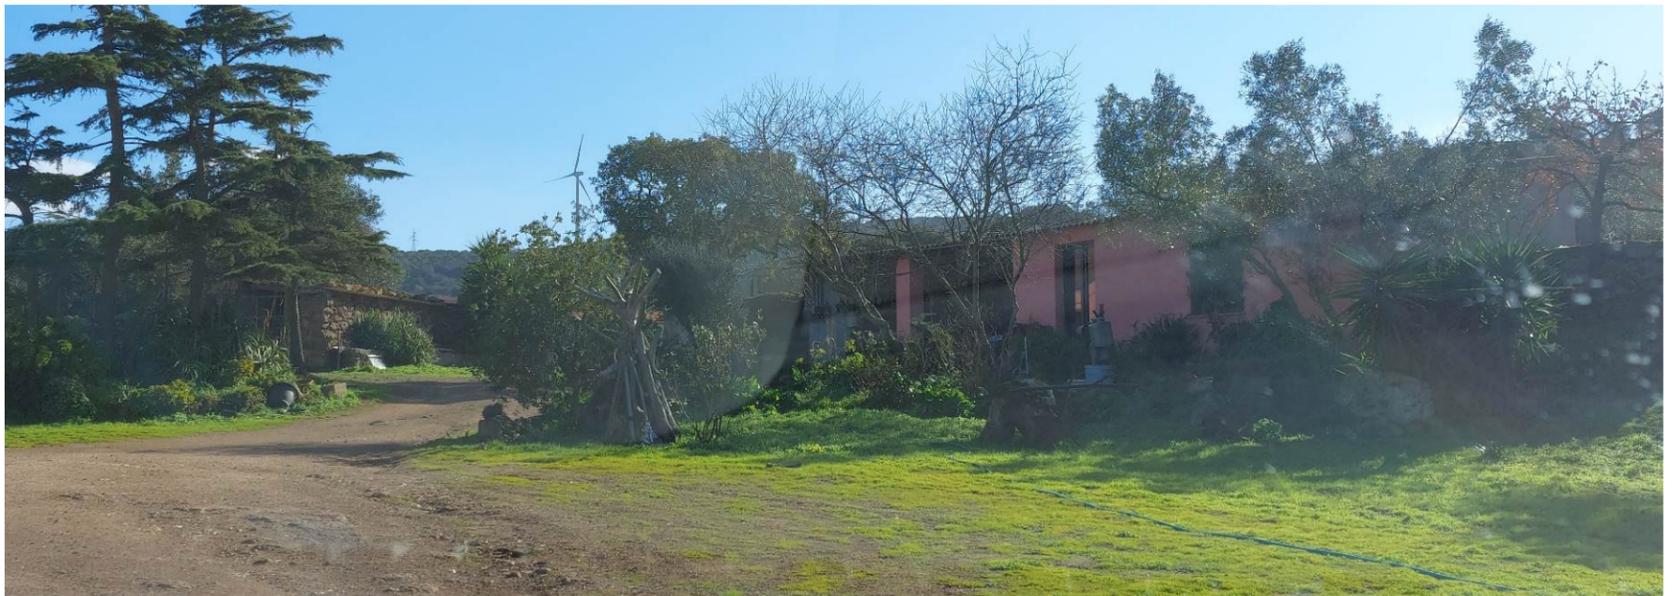
NOTE: Nella proprietà è presente anche una civile abitazioni, depositi oltre agli immobili D10 "Fabbricati per funzioni produttive connesse alle attività agricole", tutti regolarmente utilizzati e in buono stato di conservazione.

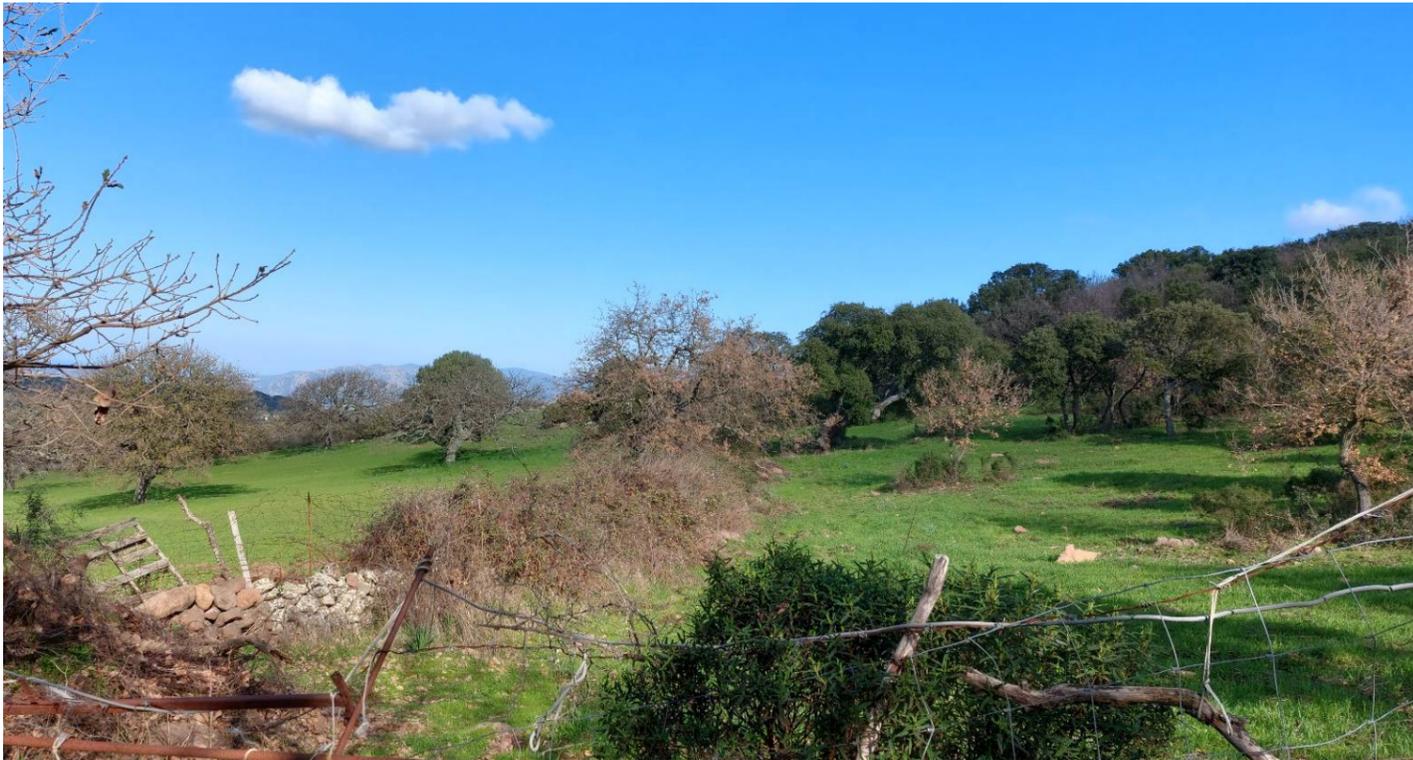
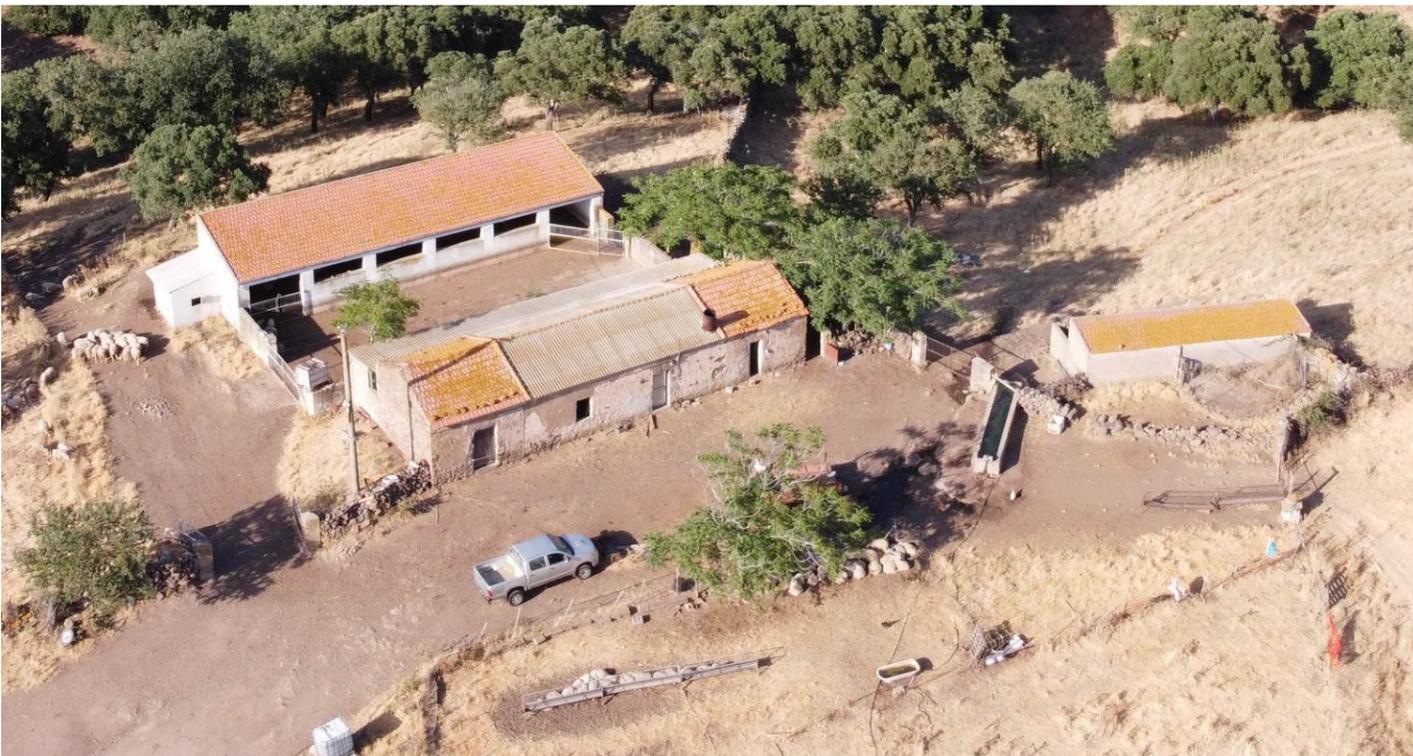
NOTE: Gli edifici risultano non visibili dalla strada pubblica. Durante il volo è stato possibile constatare un utilizzo continuo, dell'azienda. I fabbricati sono in modesto stato di conservazione.

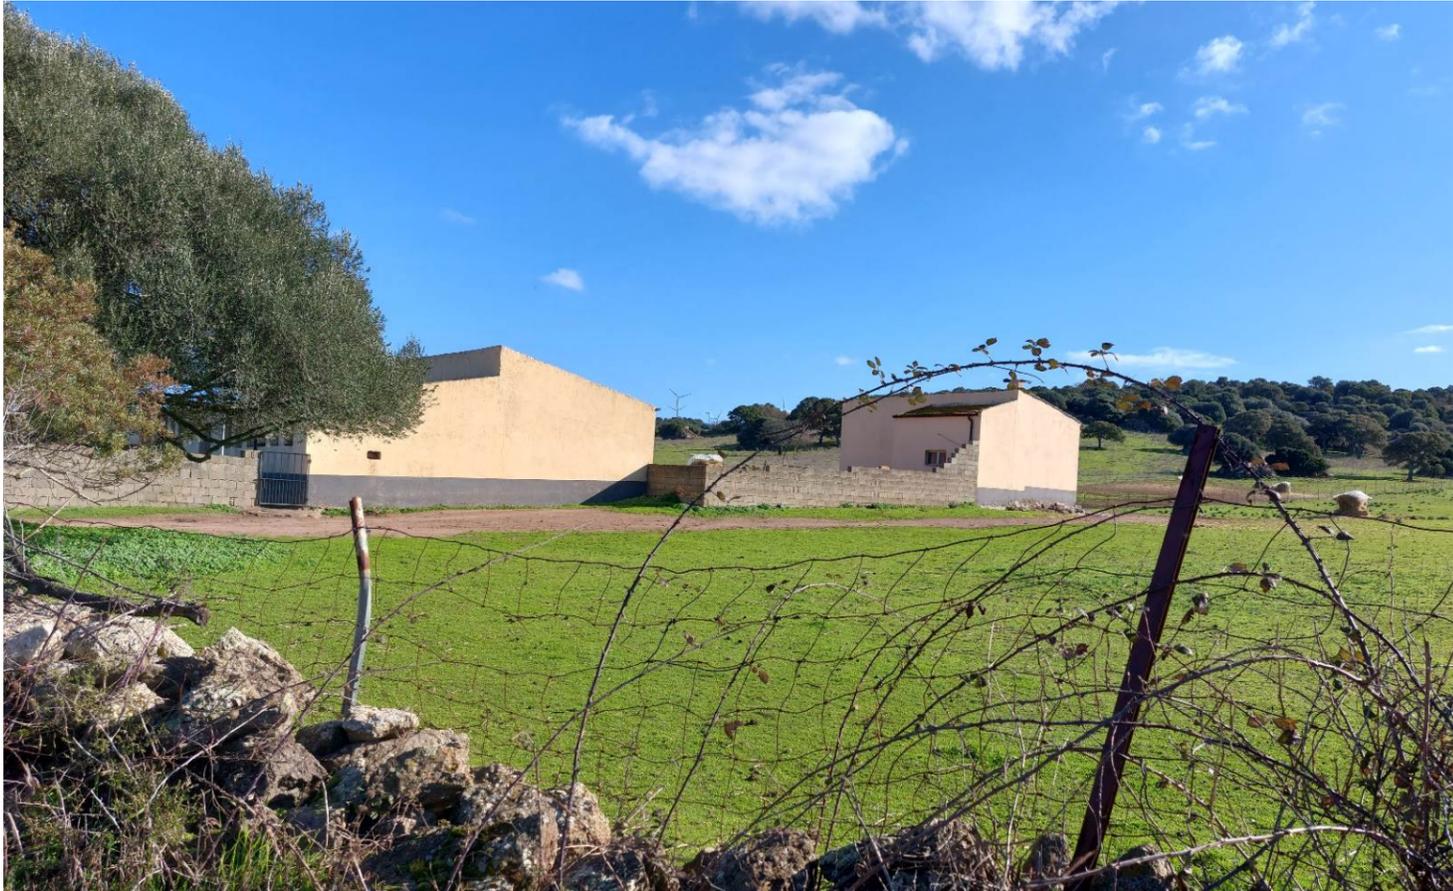
NOTE: Gli edifici risultano visibili dalla strada pubblica. Gli edifici sono in buono stato di conservazione e regolarmente utilizzati.

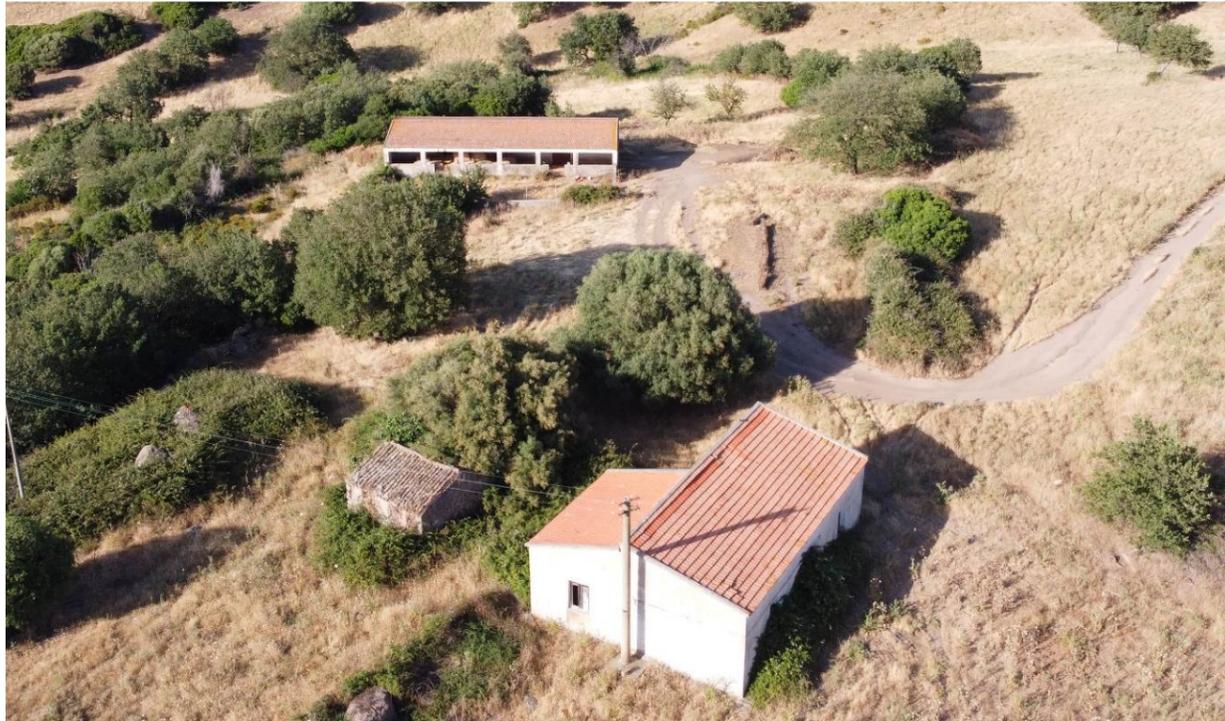
Fabbricati Az 22, 23 e 24

NOTE: Gli edifici risultano non visibili dalla strada pubblica. Dal volo non è possibile costatare un utilizzato continuo degli immobili. La viabilità di accesso ai fabbricati è appena identificabile sul territorio.

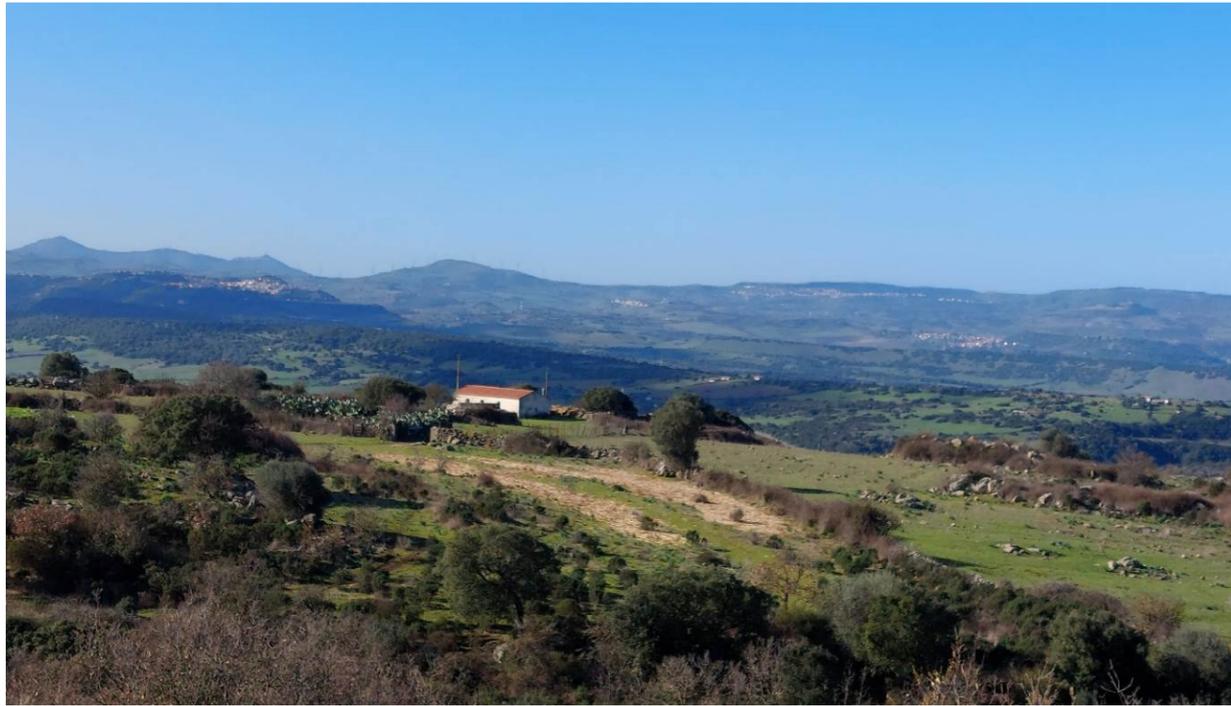
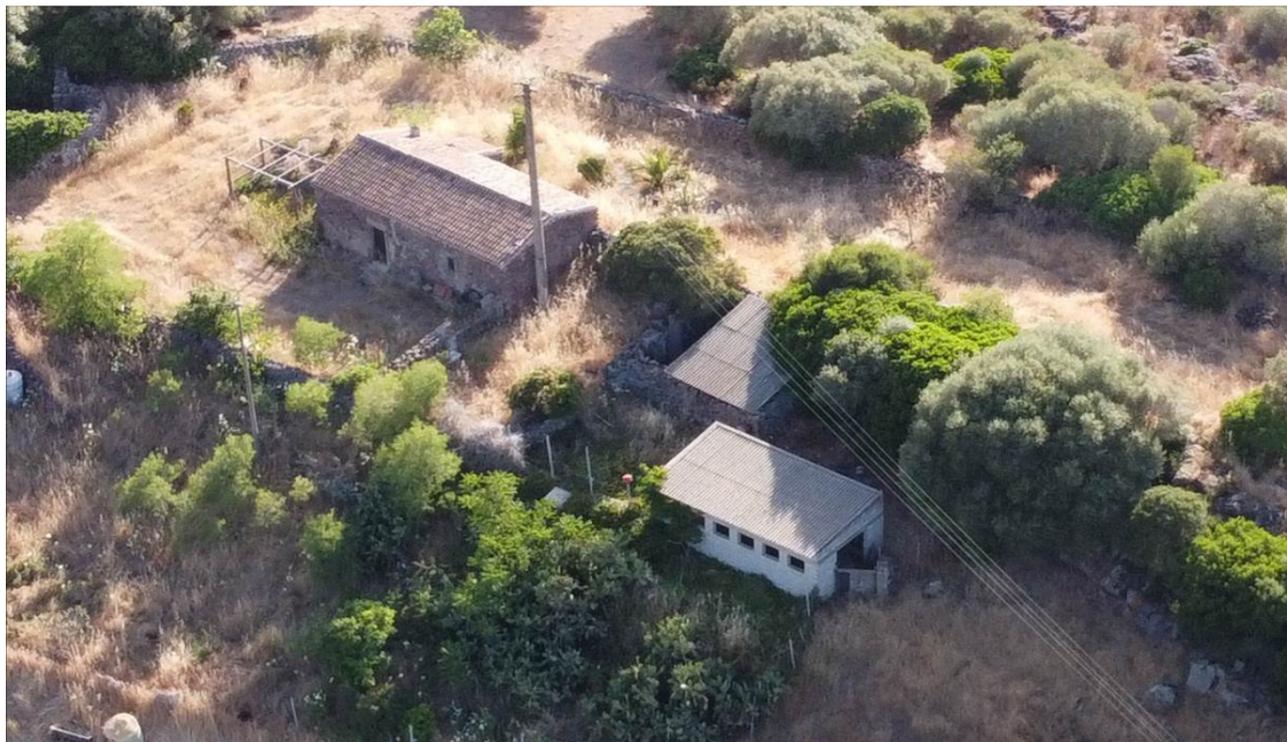
NOTE: Risulta ben visibile il fabbricato Az28 e appena Az27, mentre il restante viene nascosto dalla vegetazione, i fabbricati sono distanti da strada pubblica e la viabilità di accesso è precaria. Dal volo sembra che gli immobili siano non utilizzati continuativamente, e in stato di parziale abbandono.
