**IMPIANTO DI PRODUZIONE DI ENERGIA ELETTRICA DA
 FONTE EOLICA DA 48,0 MW "MAZARA CALAMITA"
 ADEGUAMENTO DELLE INFRASTRUTTURE DELLA RTN**

PIANO TECNICO DELLE OPERE

Sezione 3 ELETTRODOTTI AT	VALUTAZIONE C.E.M. ELETTRODOTTI AEREI 220 kV Allegato A Analisi interferenze con DPA	N. Tavola 03.01.04a	
		Formato A4	Scala

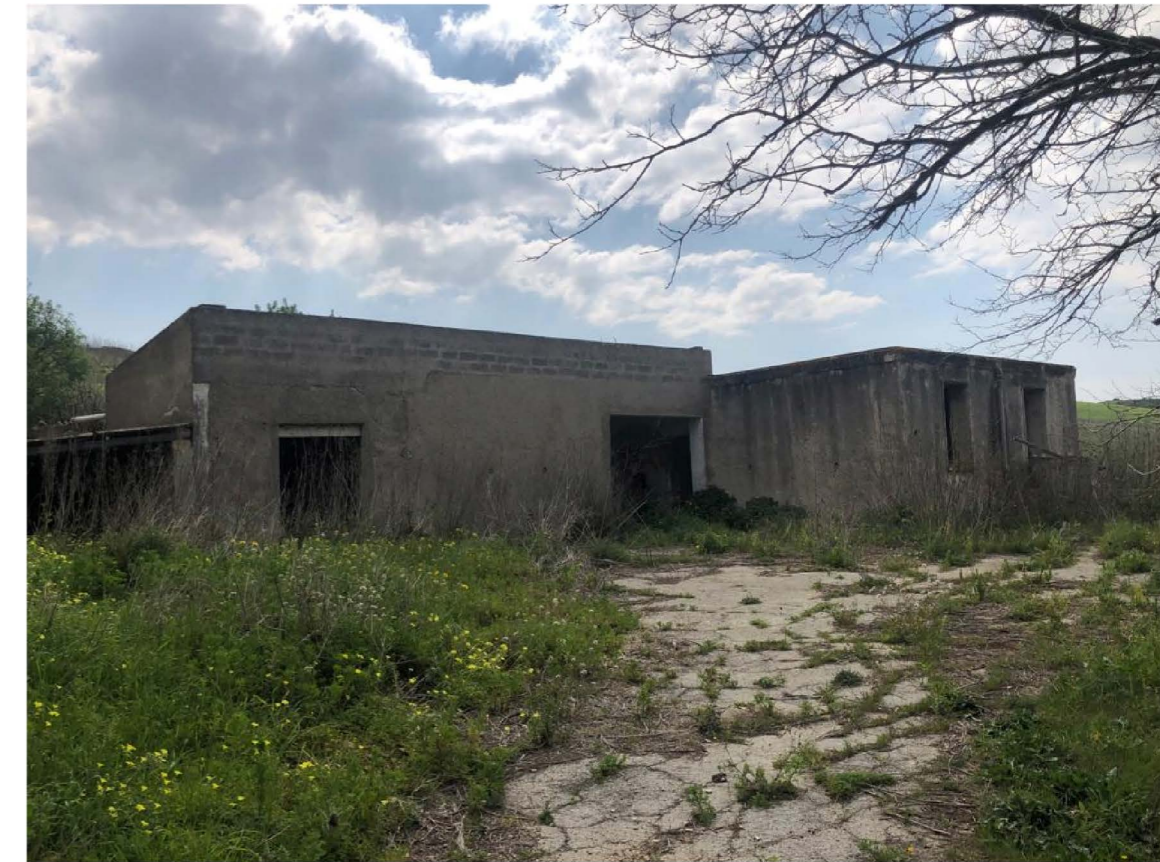
FOTO INTERFERENZA N.1

Il fabbricato appare come diruto e non catastato.

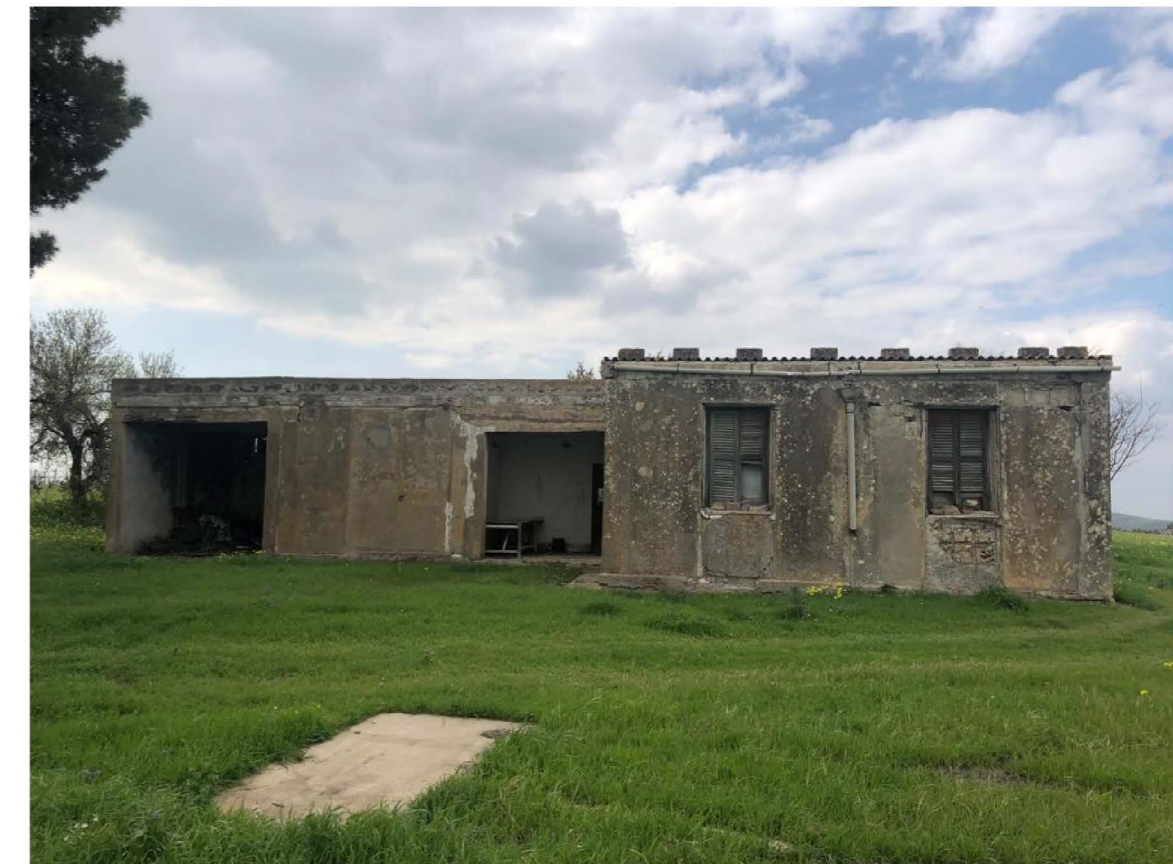
FOTO INTERFERENZA N.2

Il fabbricato, a mezzo di contratto di compravendita, risulta nella piena disponibilità della Società "Energia Verde Trapani srl" la quale provvederà a demolirlo al fine della costruzione della SE PAR3 utilizzando la cubatura esistente per i locali tecnici da costruire.

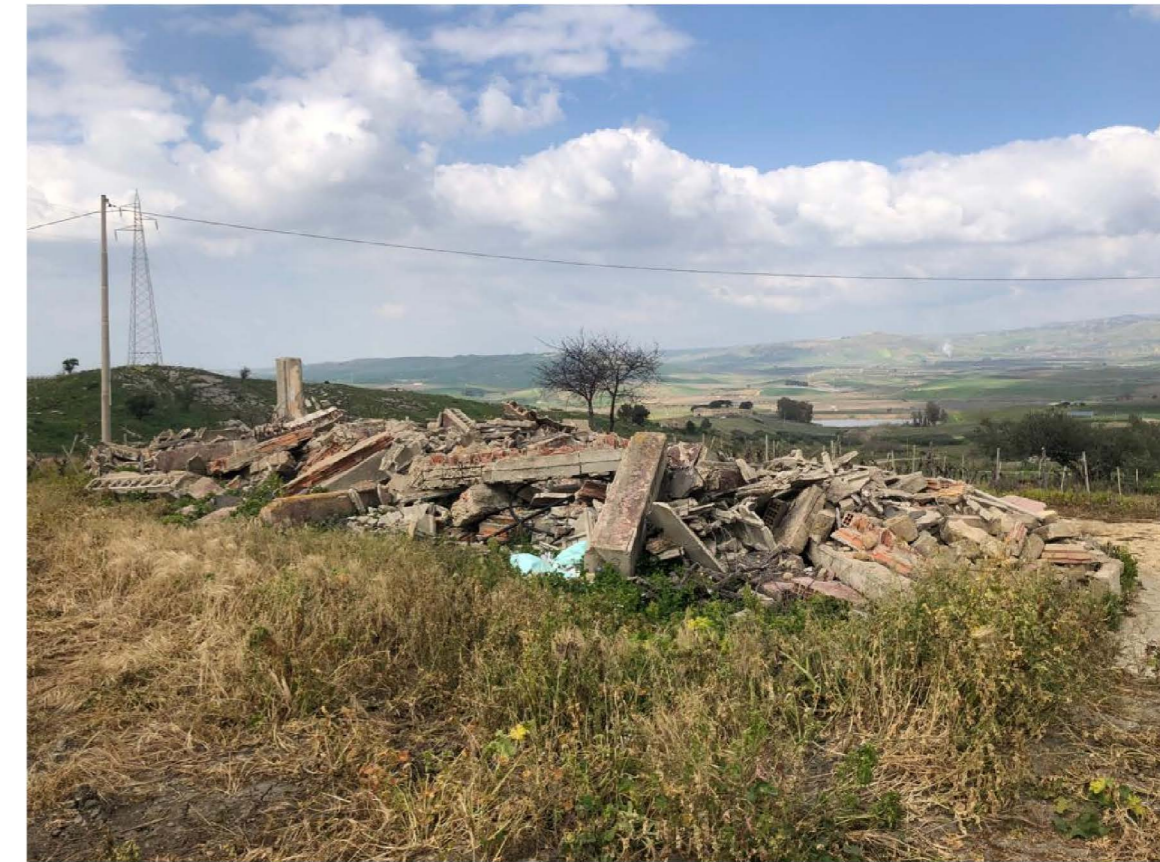
FOTO INTERFERENZA N.3

Il "fabbricato" appare come macerie e non catastato.

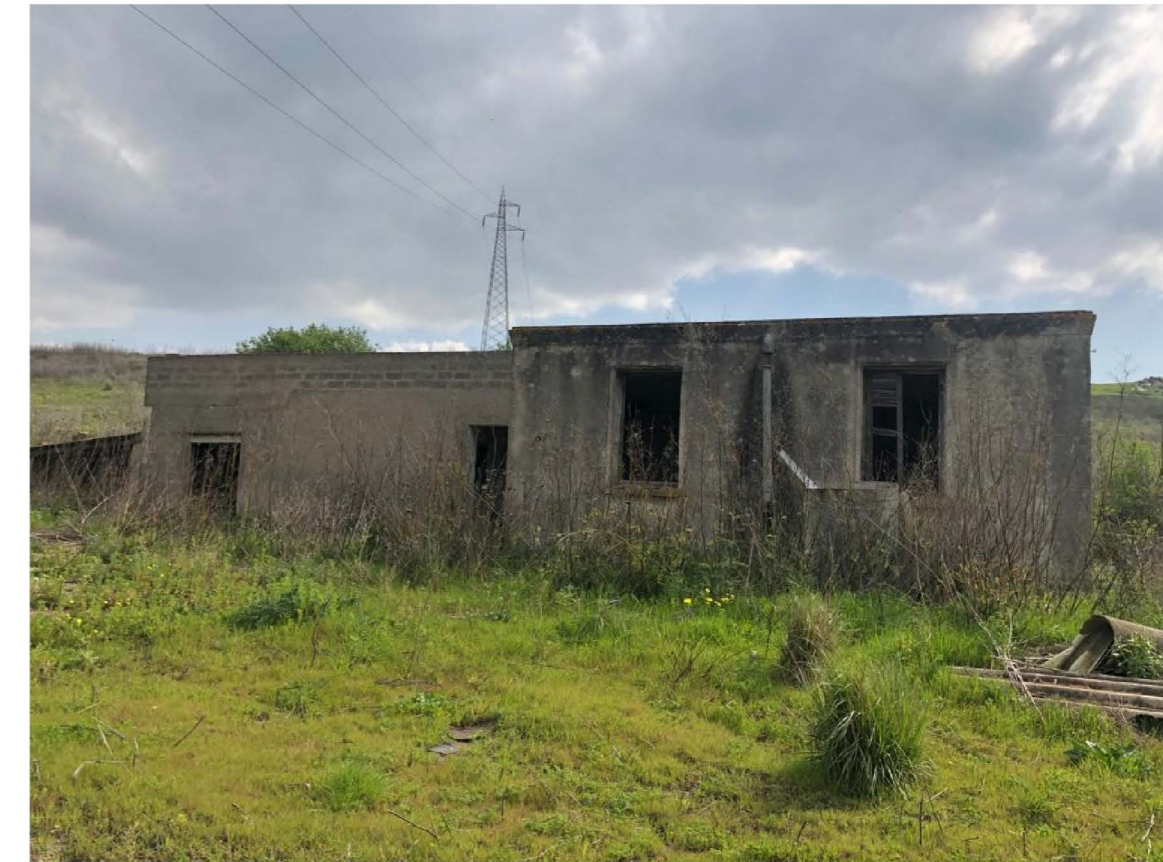
FOTO INTERFERENZA N.4

Il fabbricato appare come diruto e accatastato nel catasto terreni come fabbricato rurale.

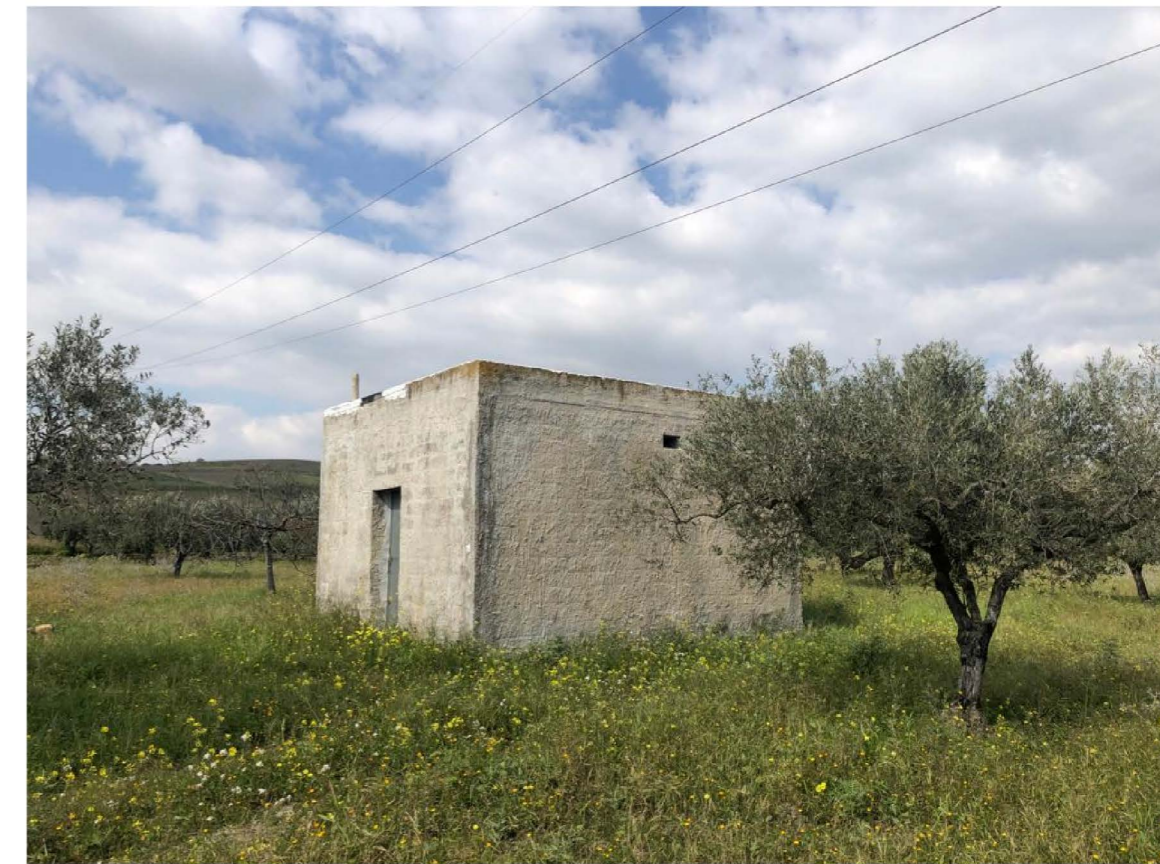
FOTO INTERFERENZA N.5

Il fabbricato appare come diruto e non catastato.

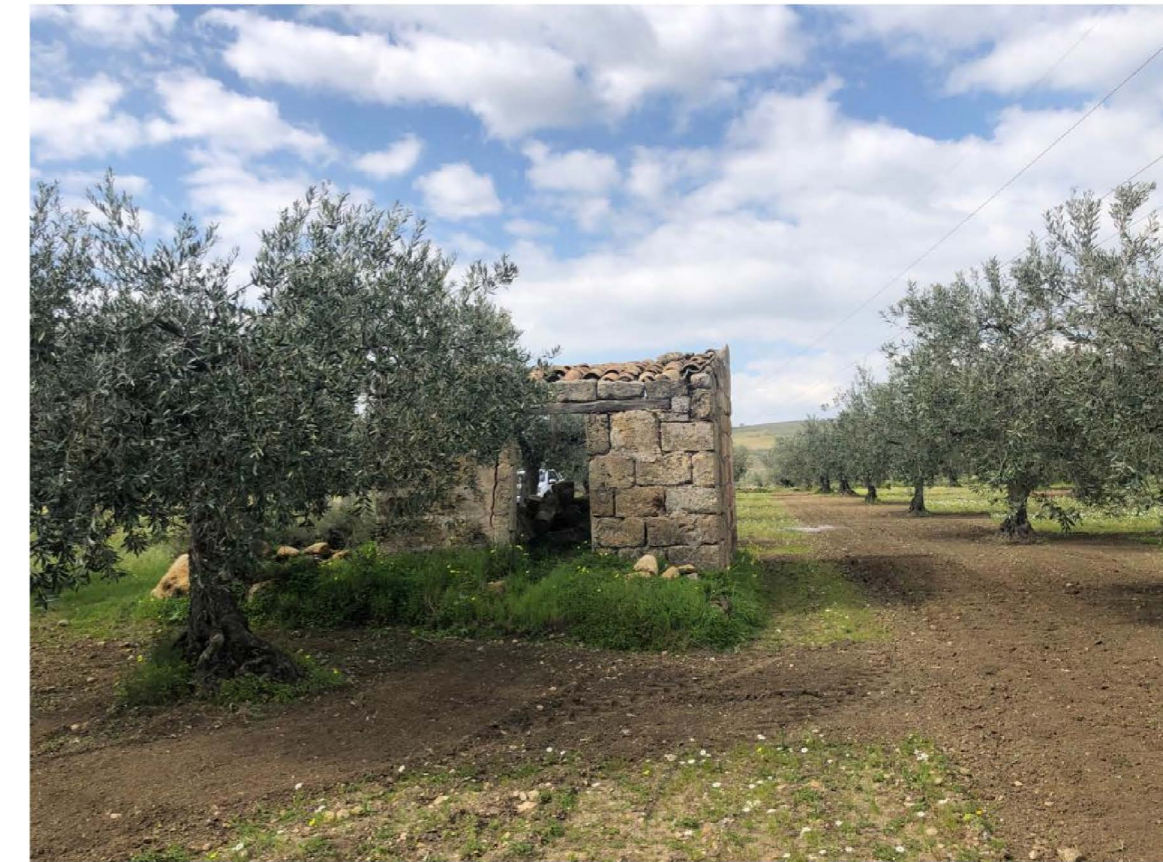
FOTO INTERFERENZA N.6

Il fabbricato appare come diruto e non catastato.

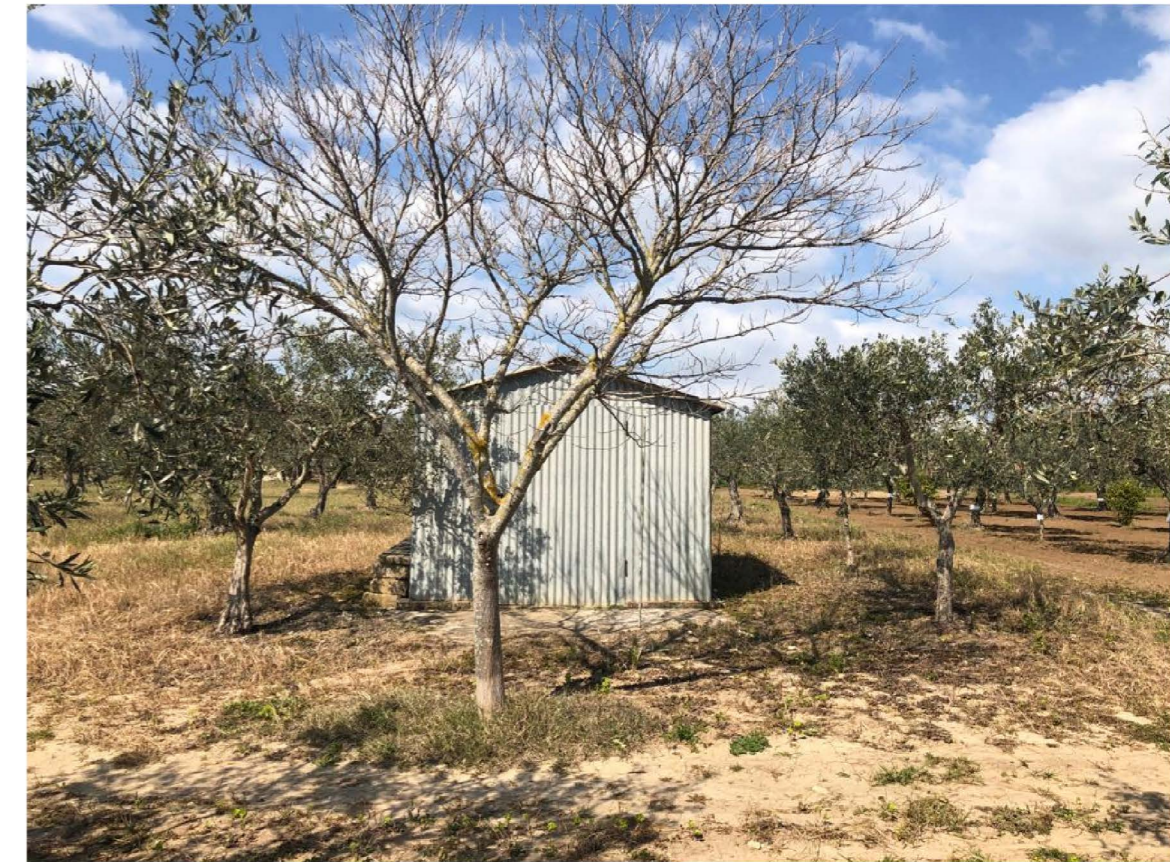
FOTO INTERFERENZA N.7

Il fabbricato appare come un locale provvisorio in lamiera.

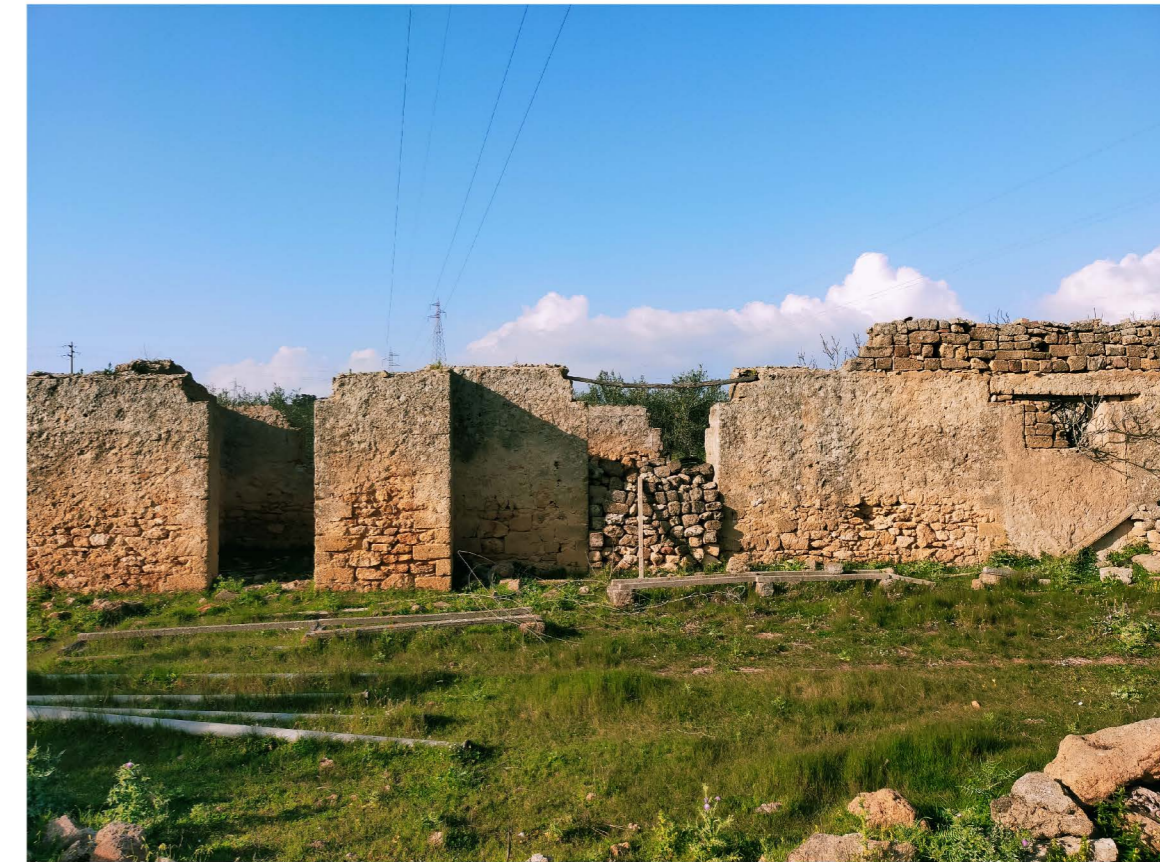
FOTO INTERFERENZA N.8

Il fabbricato appare comedituto e non catastato.

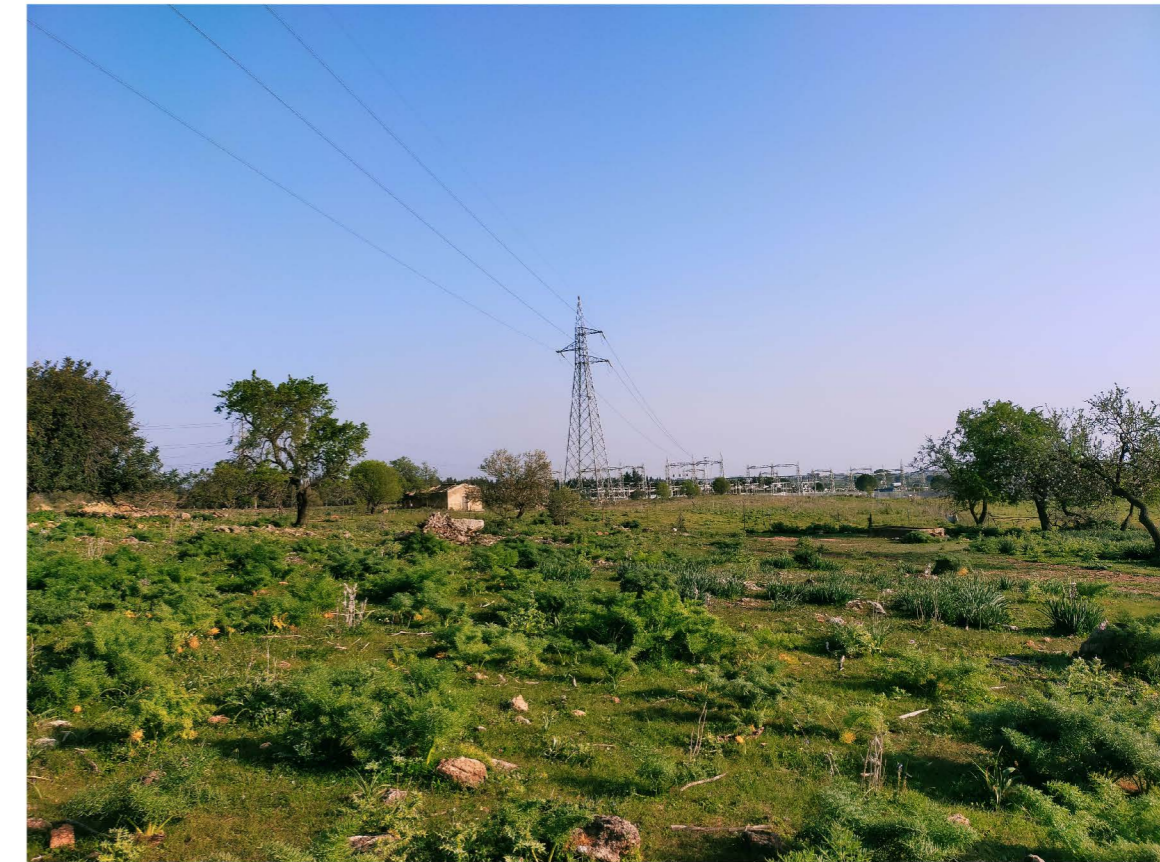
FOTO INTERFERENZA N.9

Il fabbricato appare come diruto e non catastato.

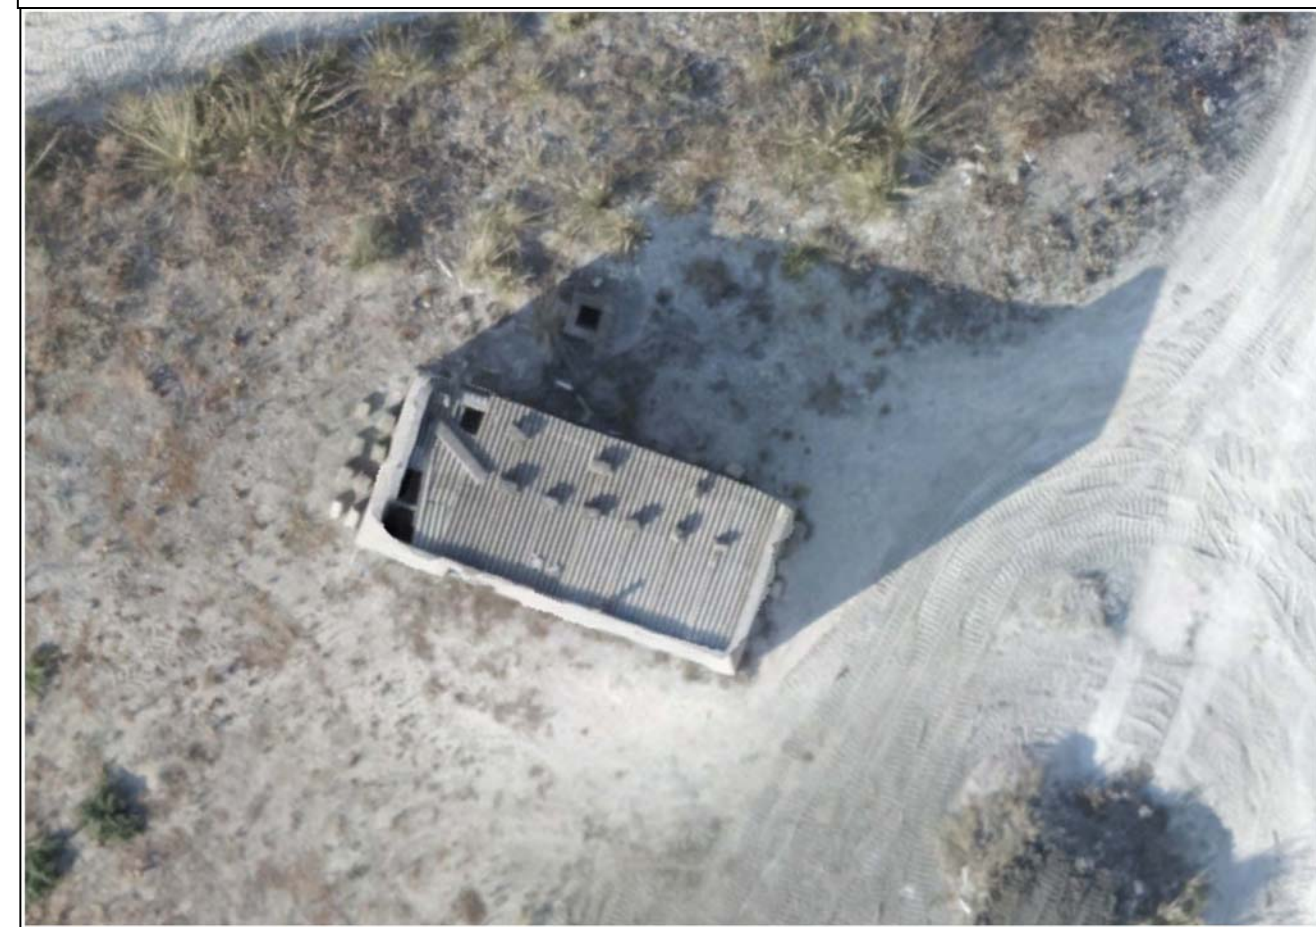
FOTO DRONE INTERFERENZA N.10

La struttura risulta un capanno rurale con copertura precaria non censito al catasto urbano.

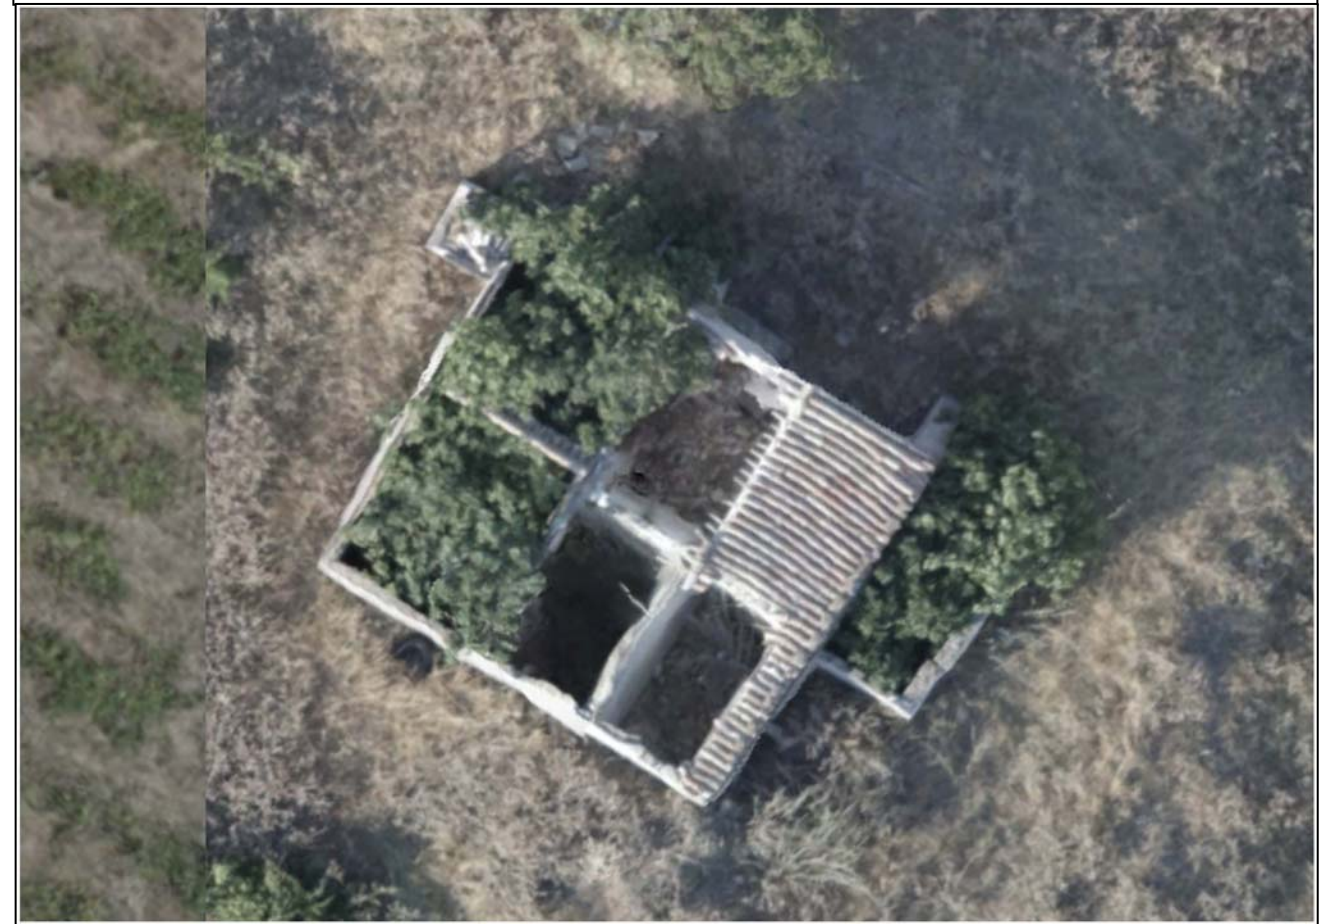
FOTO DRONE INTERFERENZA N.10

La struttura risulta un rudere senza copertura non censito al catasto urbano.

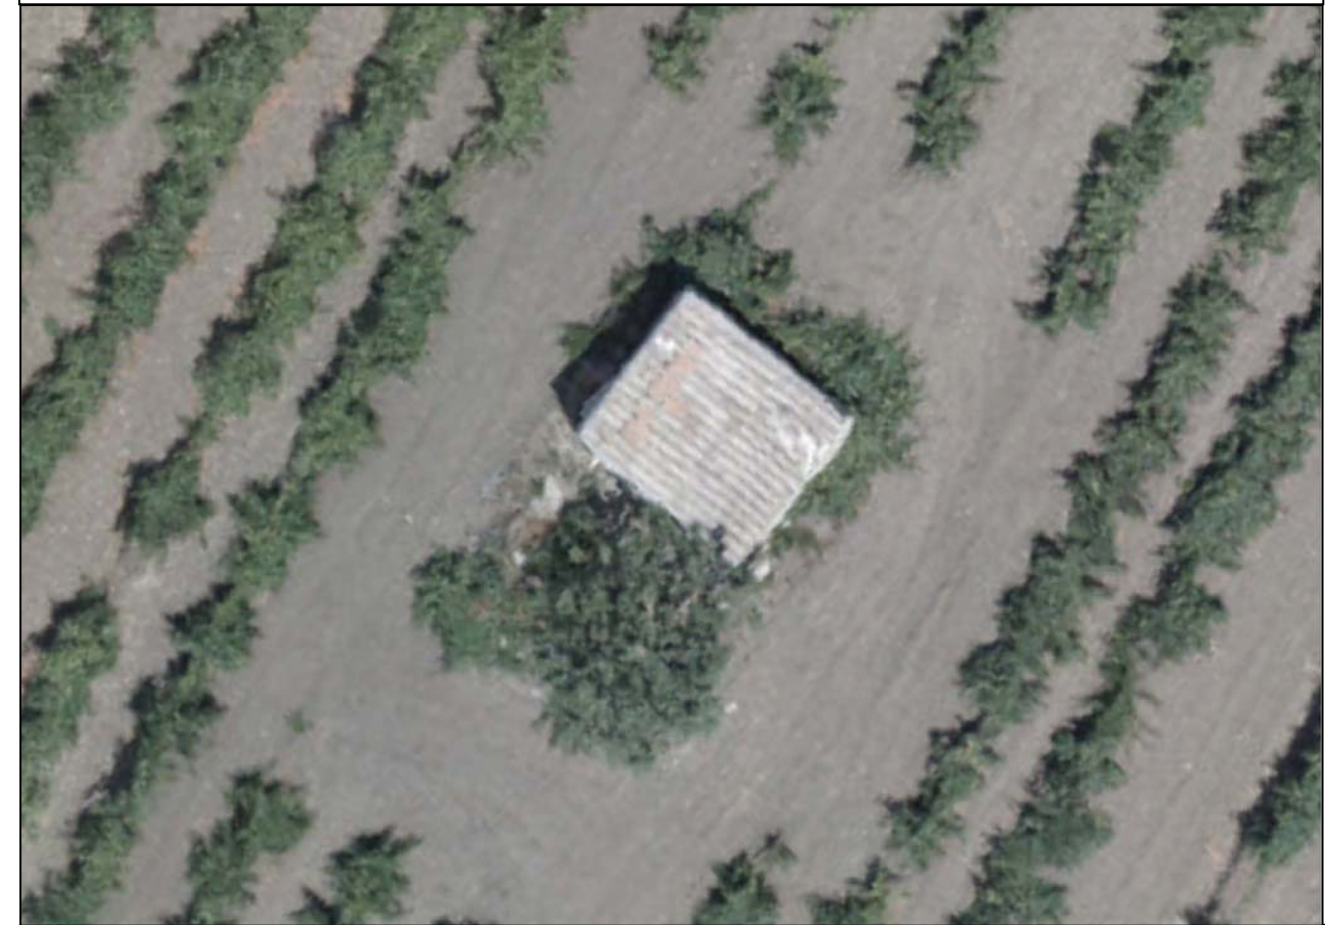
FOTO DRONE INTERFERENZA N.10

La struttura risulta un capanno attrezzi agricoli non censito al catasto urbano.
