C22FSTR001WR027_00

TITLE: Relazione viabilità di accesso

**“IMPIANTO EOLICO DI 54 MW IN LOCALITA' PIANA DELLA TAVERNA”
COMUNI DI STIGLIANO E CRACO (MT)**

RELAZIONE VIABILITA' DI ACCESSO

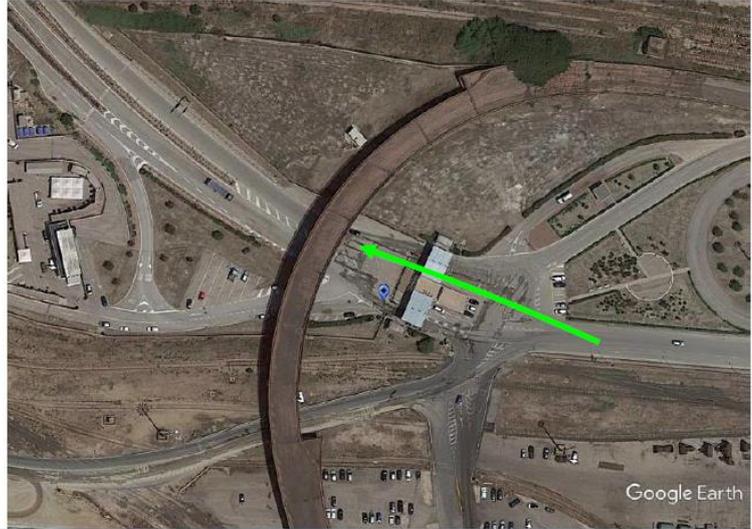
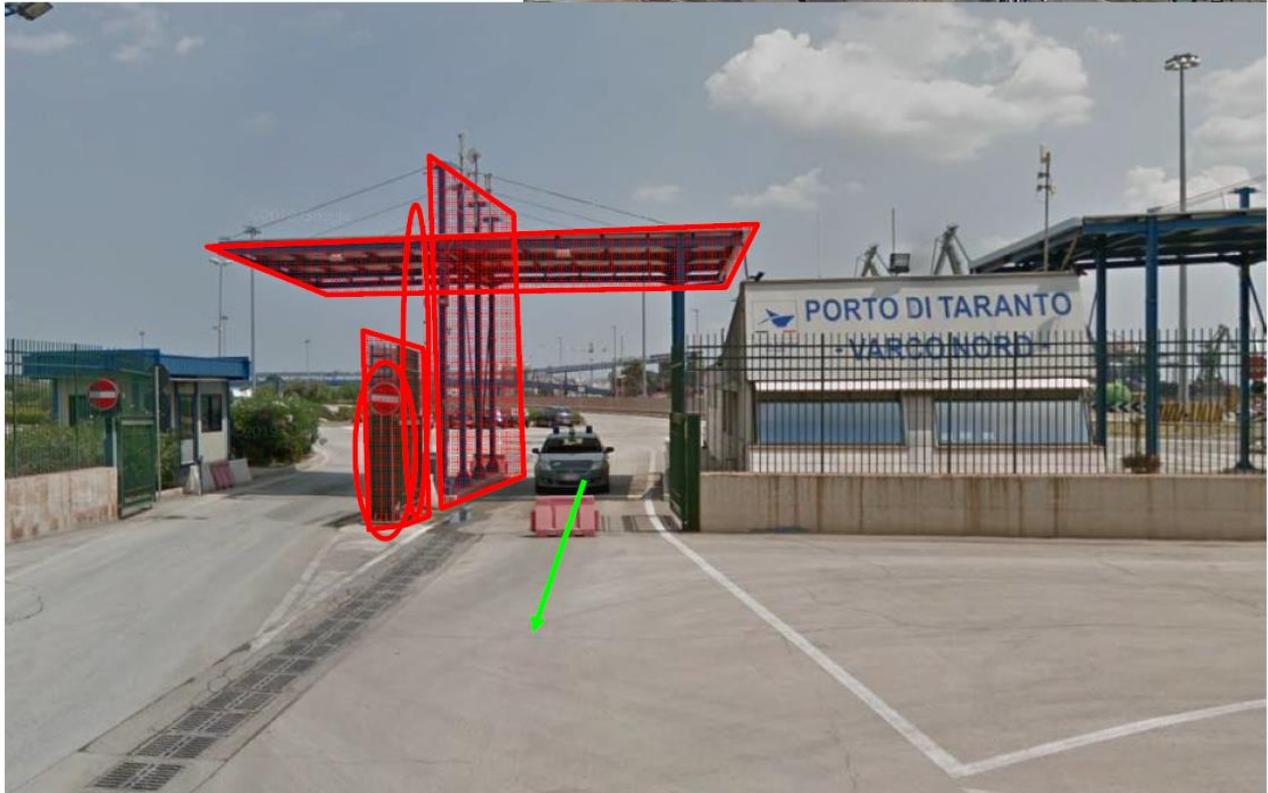
Figura 9: P1 - Il cancello esistente deve essere modificato per avere un unico cancello più grande. (Coordinate: N 40.480729° E 17.208075°)

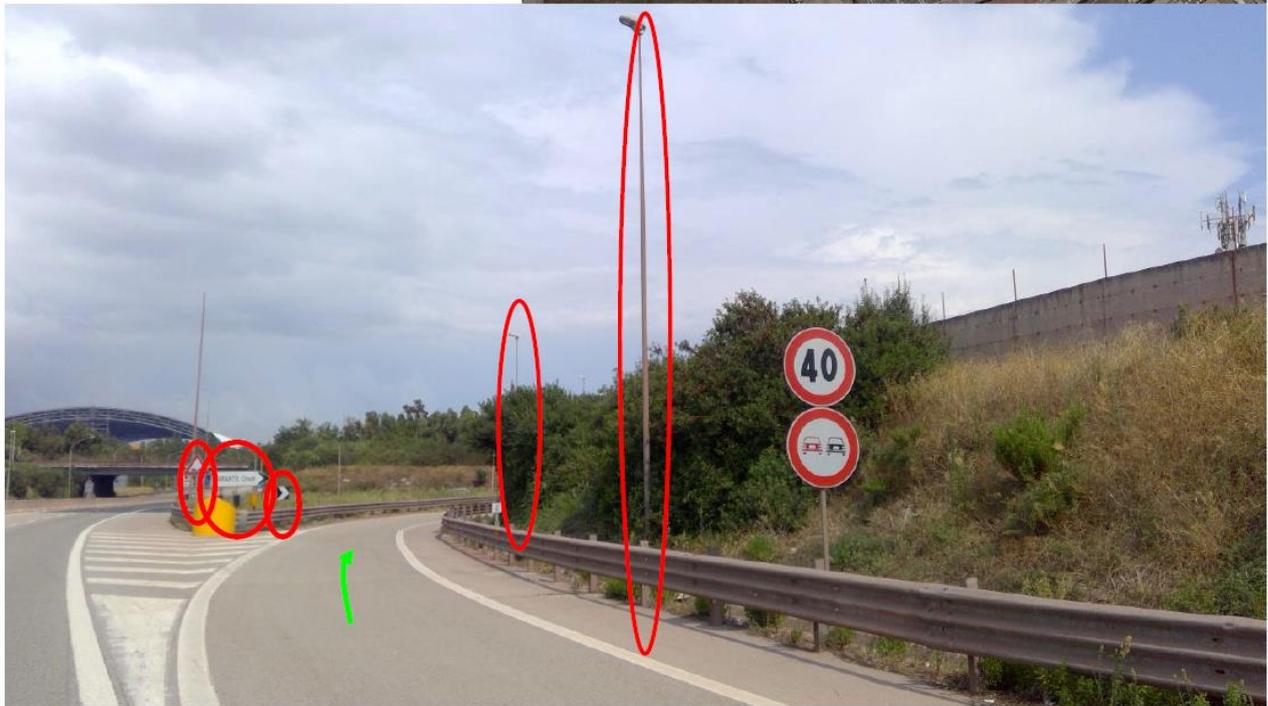
Figura 10: P2 - I tre cartelli stradali a sinistra e i 2 pali necessitano di essere rimossi. (Coordinate: N 40.488818°
E 17.209375°)

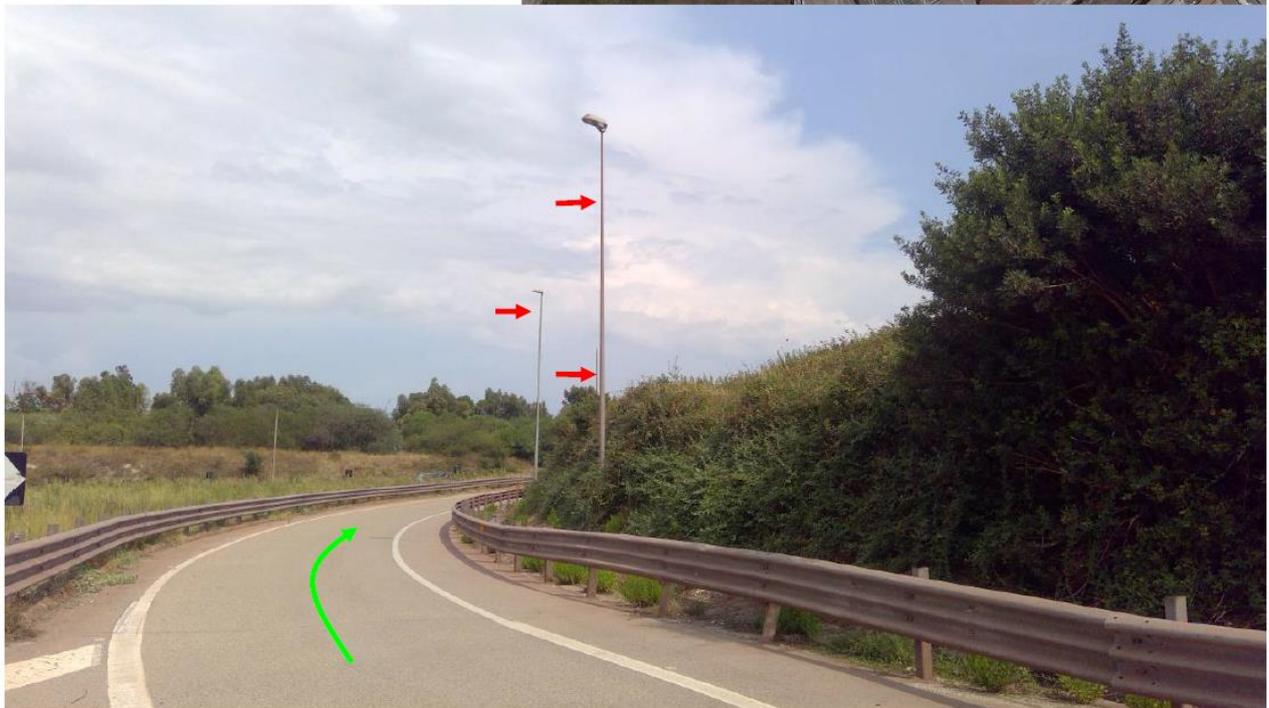
Figura 11: P2 - I tre pali necessitano di essere rimossi (Coordinate: N 40.488818° E 17.209375)

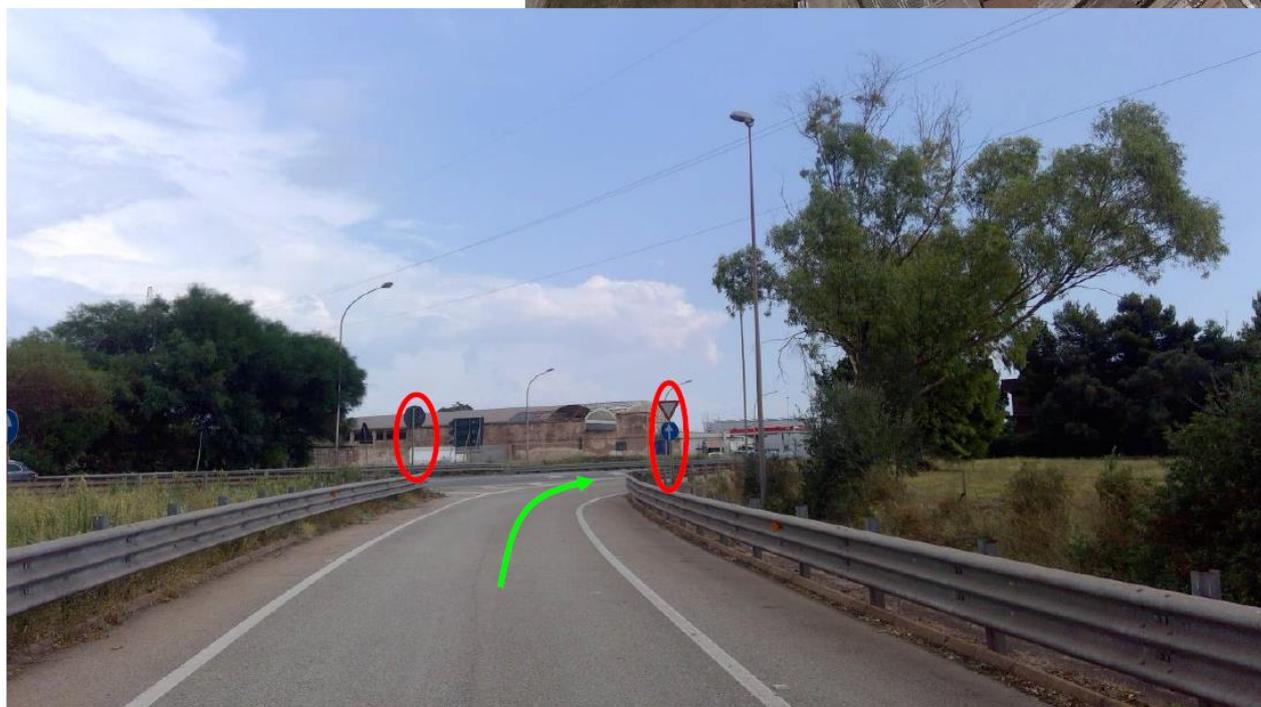
Figura 12: P3 – I due segnali stradali necessitano di essere rimossi (Coordinate: N 40.488446° E 17.211851°)

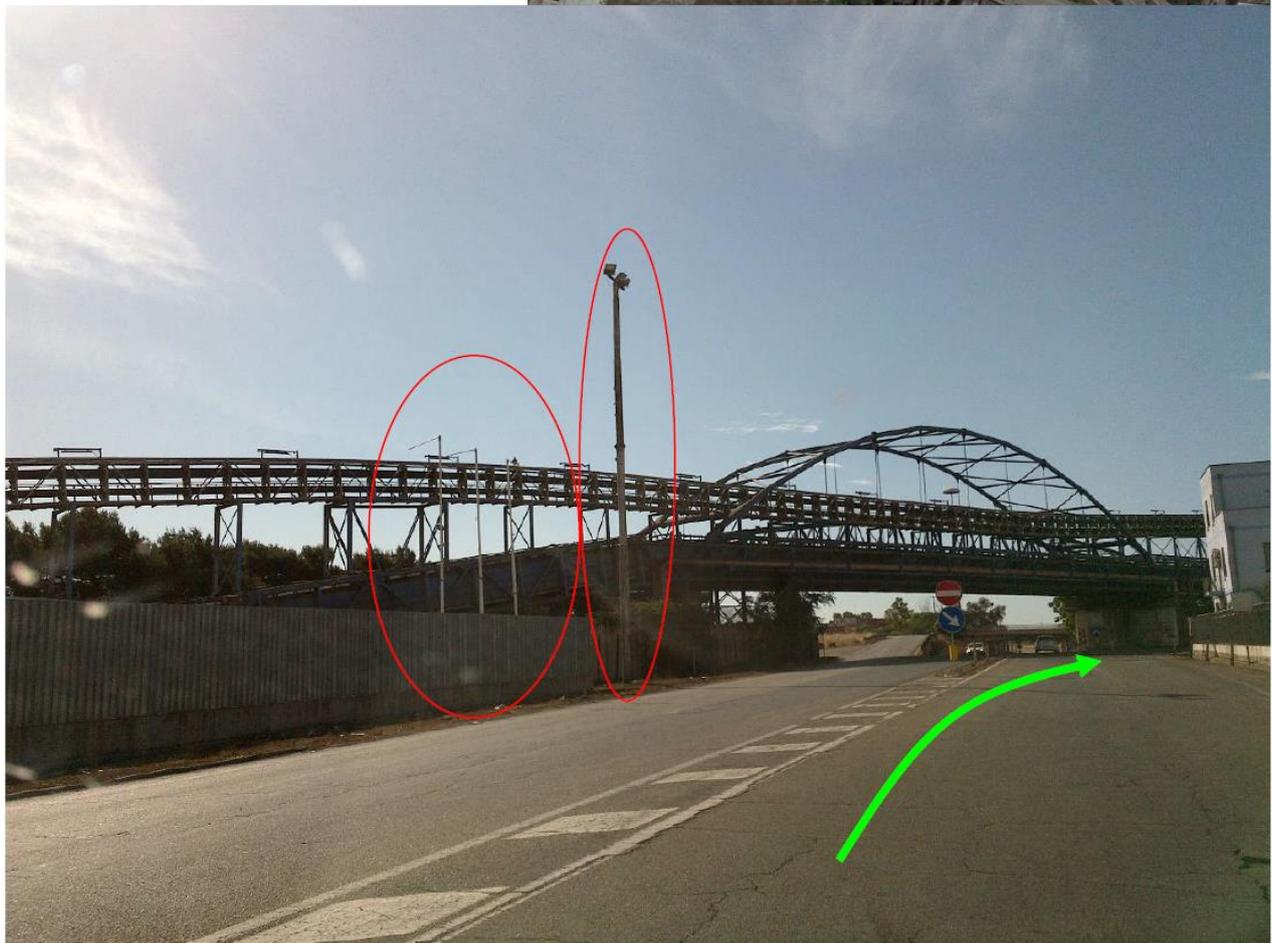
Figura 13: P4 – I quattro pali a sinistra necessitano di essere rimossi (Coordinate: N 40.485647° E 17.214665°)

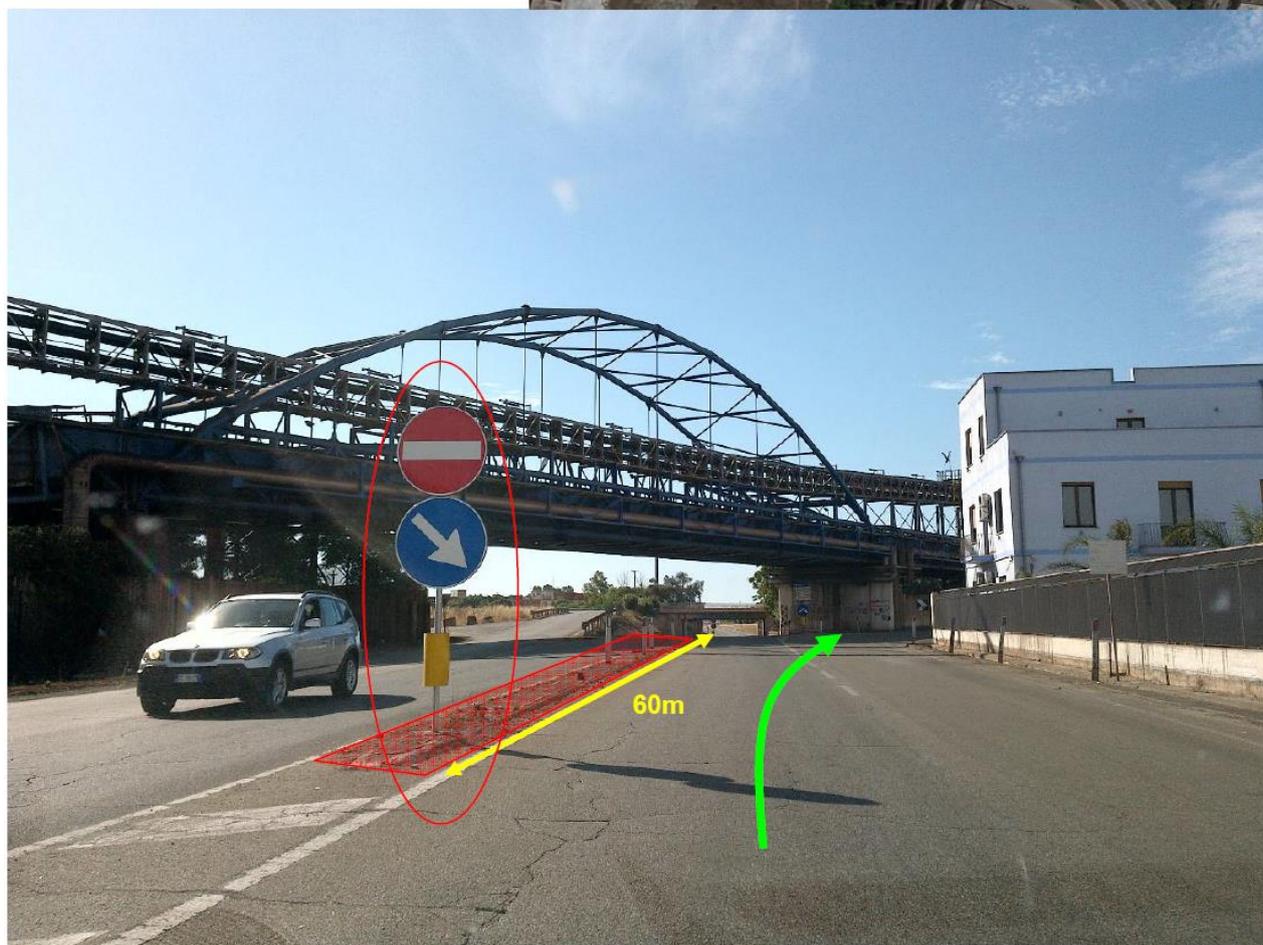
Figura 14: P5 - Lo spartitraffico deve essere reso accessibile mentre il cartello stradale deve essere rimosso.
(Coordinate: N 40.485445° E 17.214879°)

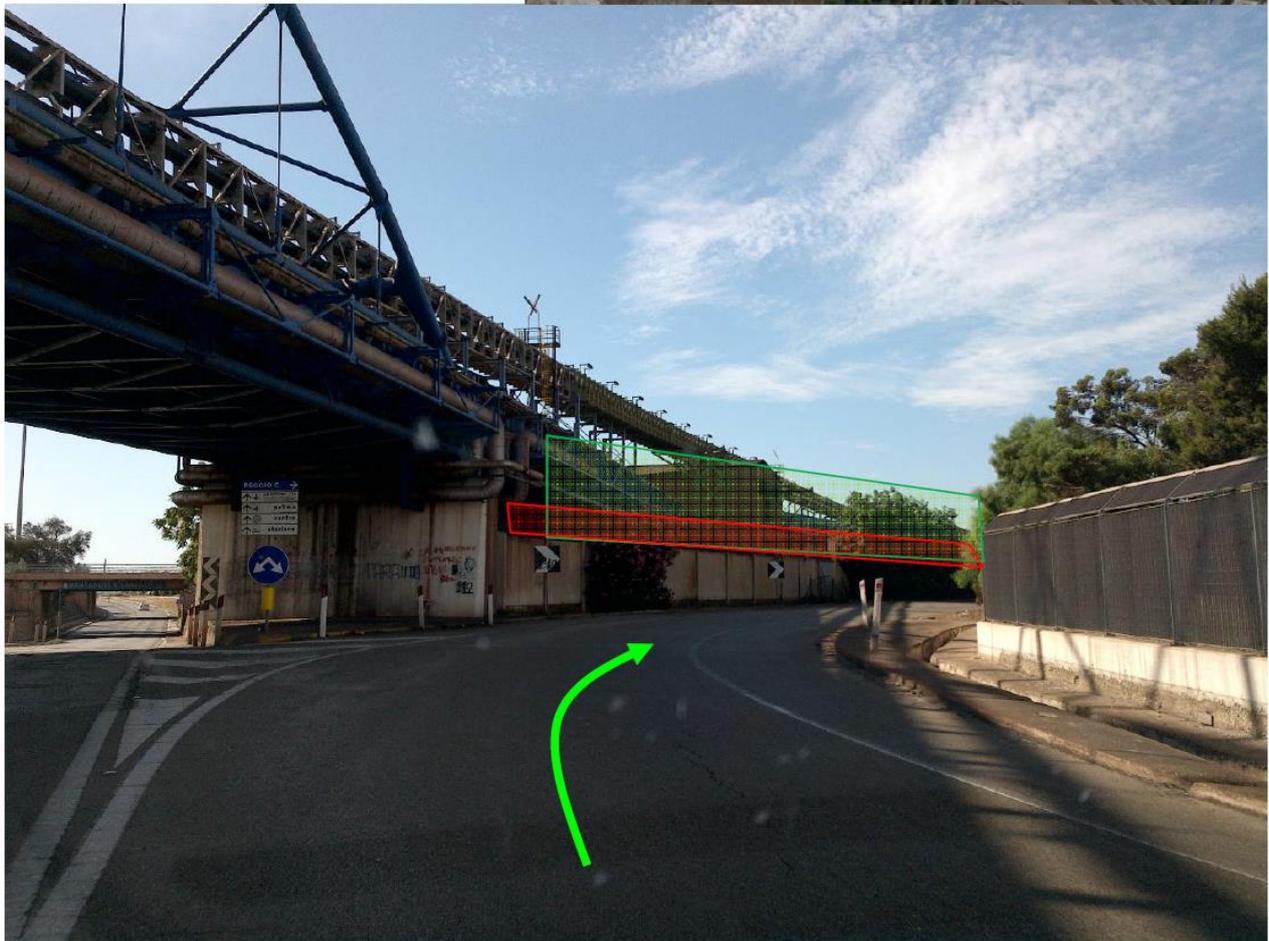
Figura 15: P6 - Gli alberi, la vegetazione e la ringhiera a sinistra devono essere rimossi per l'intero raggio di curvatura. (Coordinate: N 40.484992° E 17.215298°)

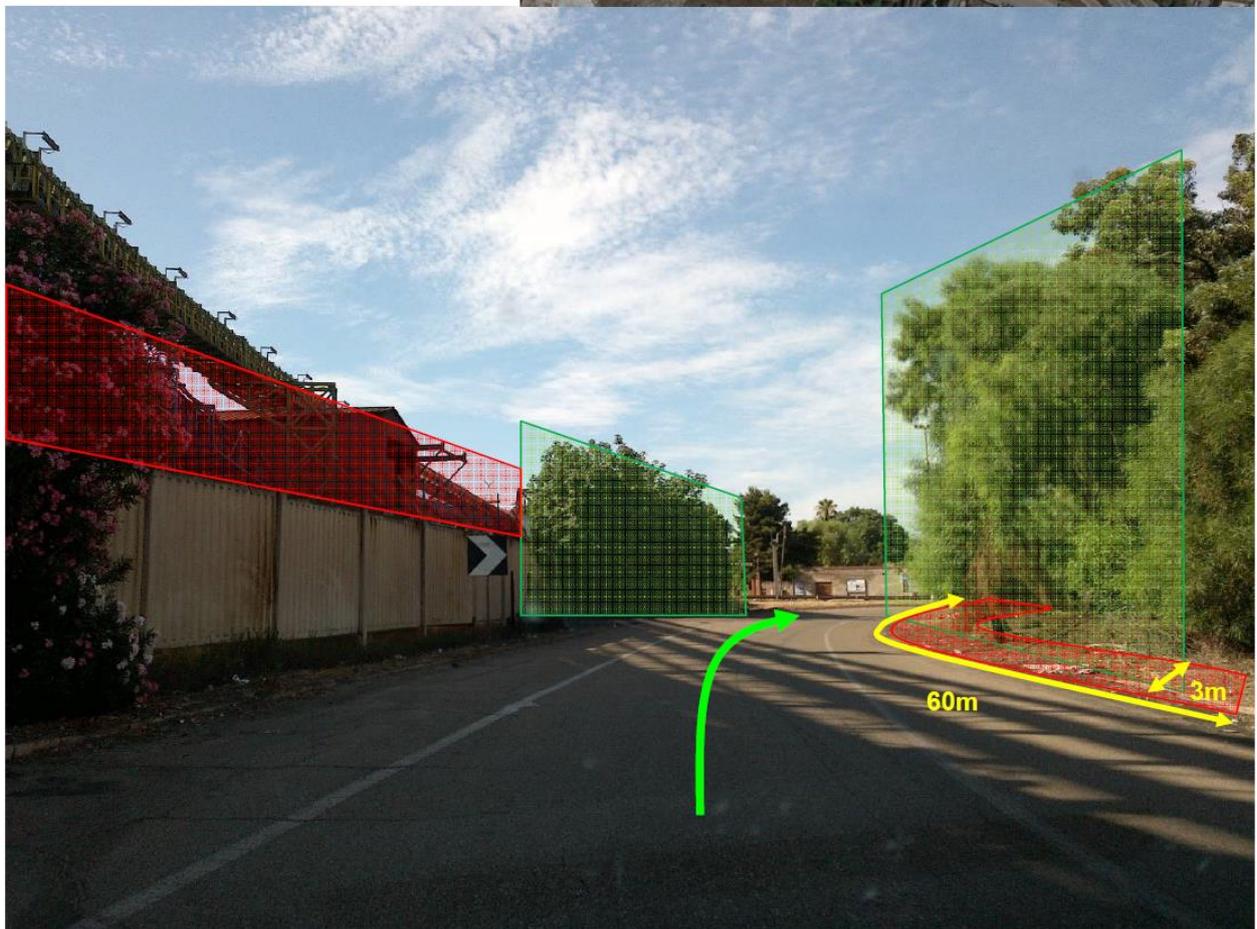
Figura 16: P7 - La ringhiera a sinistra deve essere rimossa. Gli alberi e la vegetazione su entrambi i lati devono essere tagliati. La strada a destra deve essere allargata e resa accessibile di 3 metri per una lunghezza di 60 metri. (Coordinate: 40.484704° E 17.215411°)

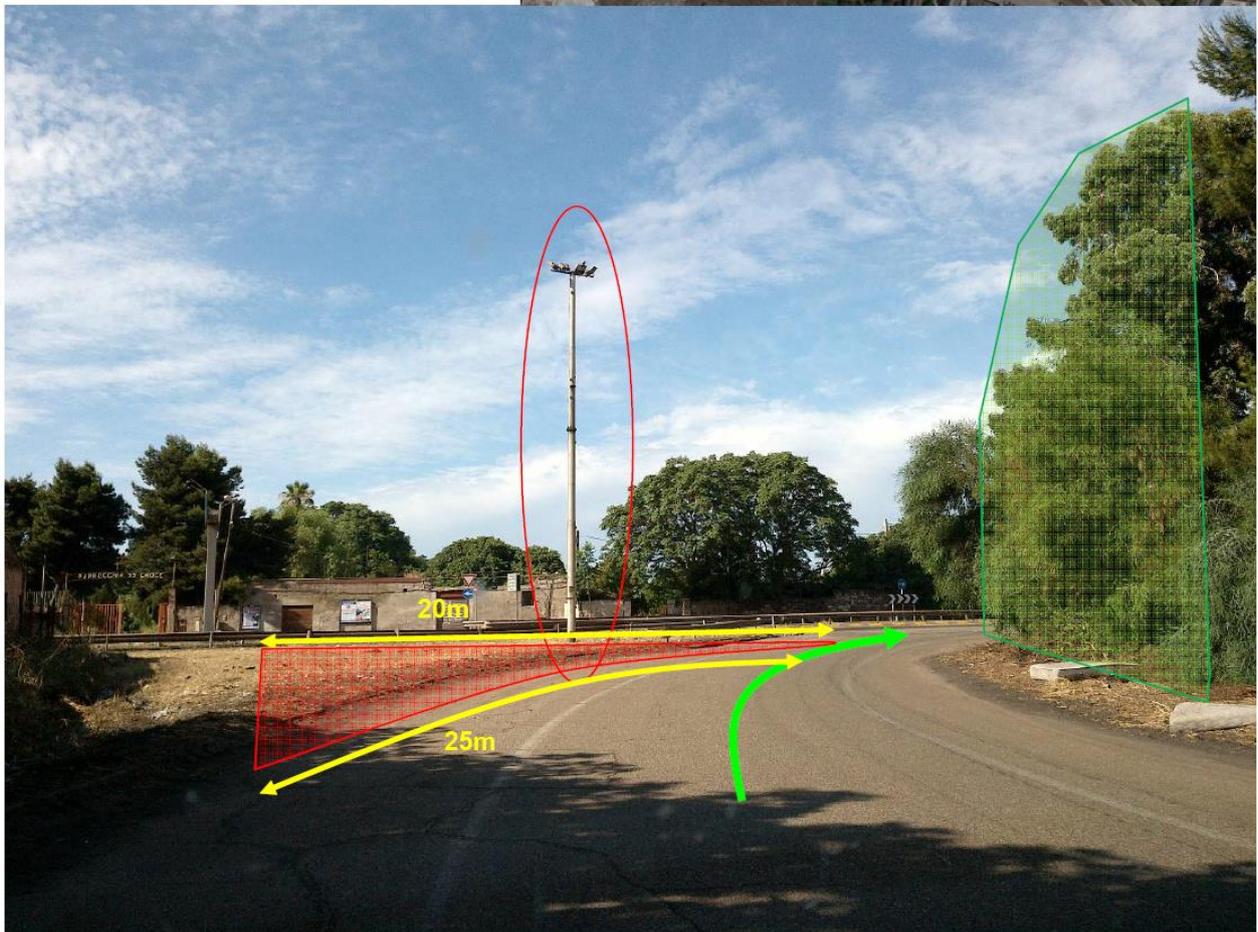
Figura 17: P8 - Il palo a sinistra e il guardrail devono essere rimossi, mentre l'area a sinistra deve essere resa accessibile. Gli alberi e la vegetazione sulla destra devono essere tagliati. (Coordinate: N 40.484188° E 17.215333°)

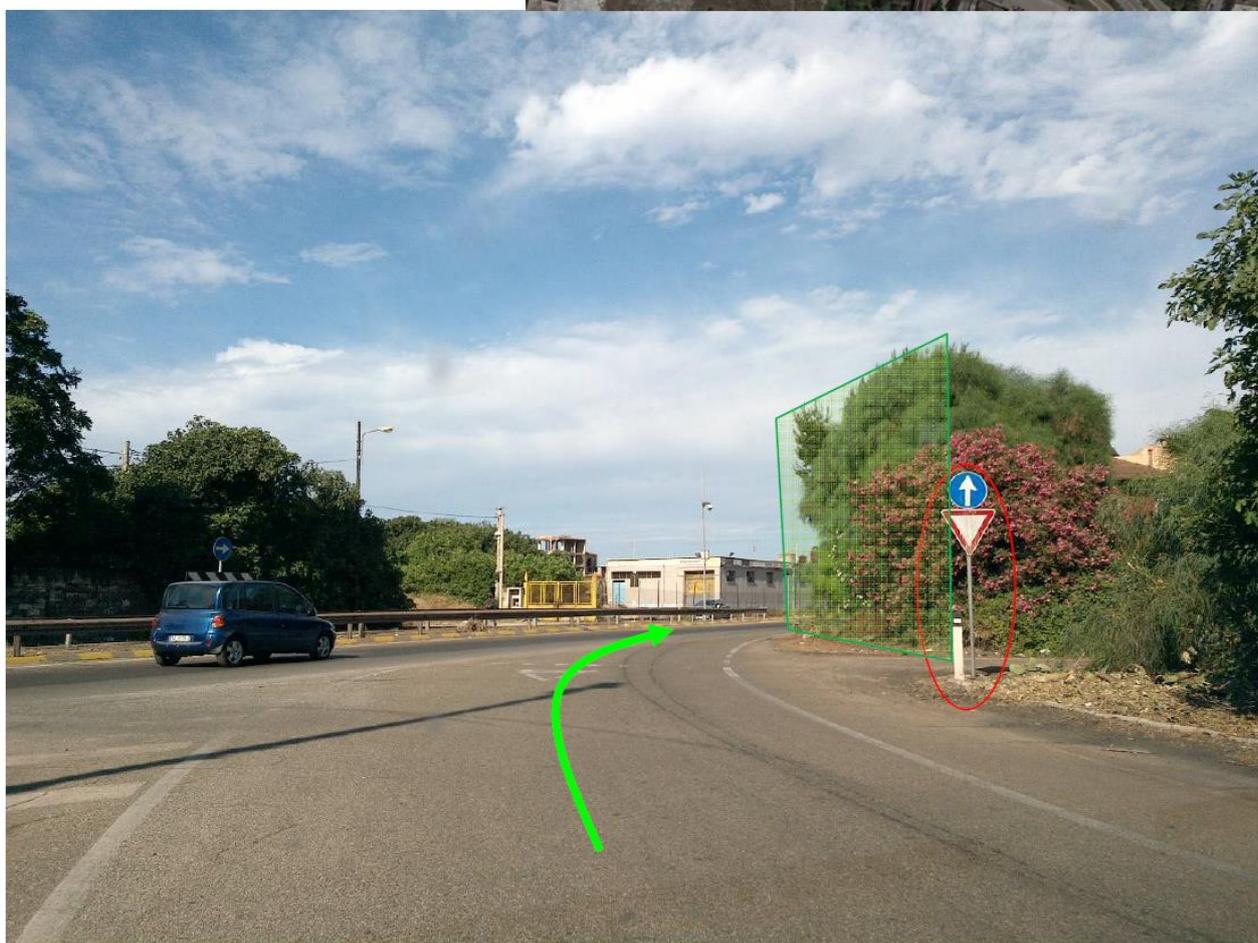
Figura 18: P9 - Gli alberi e la vegetazione sulla destra devono essere tagliati. Il cartello stradale sulla destra necessita di essere rimosso. (Coordinate: N 40.483861° E 17.215056°)

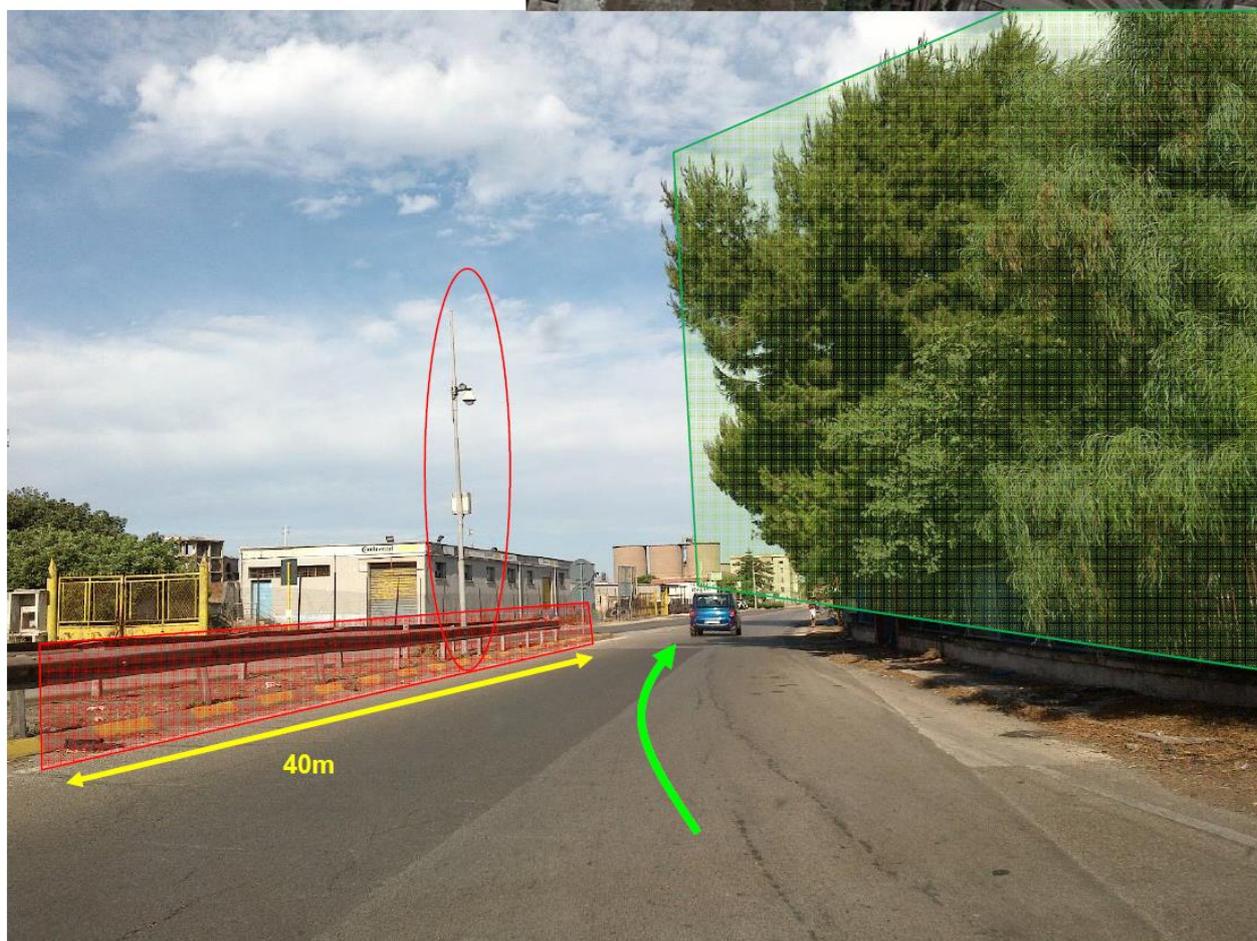
Figura 19: P10 - Il palo a sinistra deve essere rimosso. Lo spartitraffico e il guardrail al centro devono essere rimossi per una lunghezza di 40 metri. La vegetazione sulla destra necessita di essere tagliata. (Coordinate: N 40.483703° E 17.214653°)

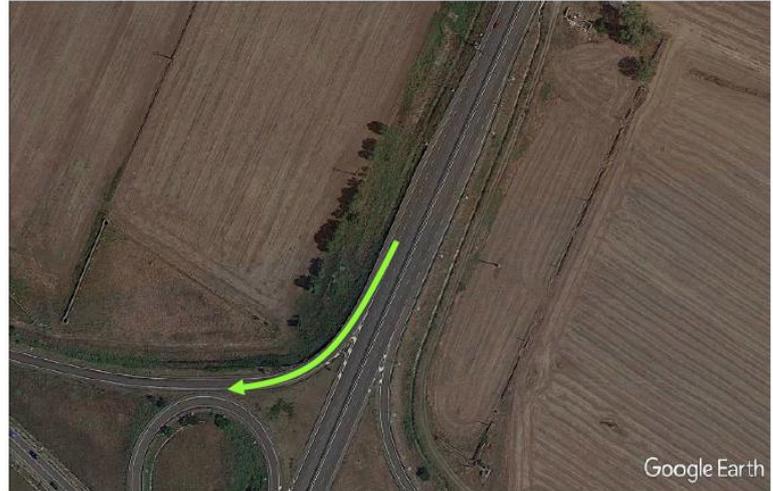
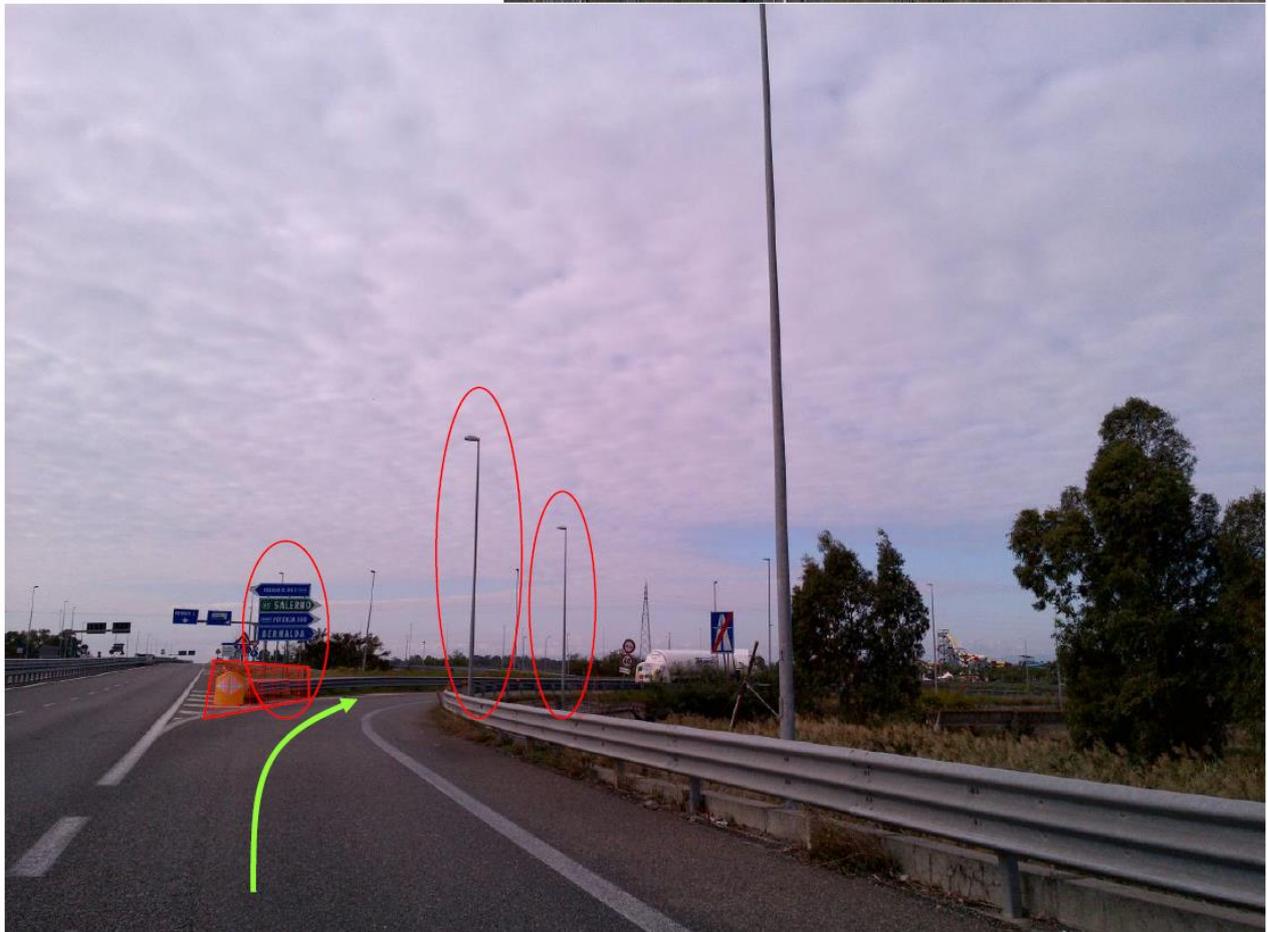
Figura 21: P11 - Il dispositivo di sicurezza a sinistra e il segnale stradale devono essere rimossi fino al guardrail. I due pali a destra devono essere rimossi. (Coordinate: N 40,37971° E 16,7906°)

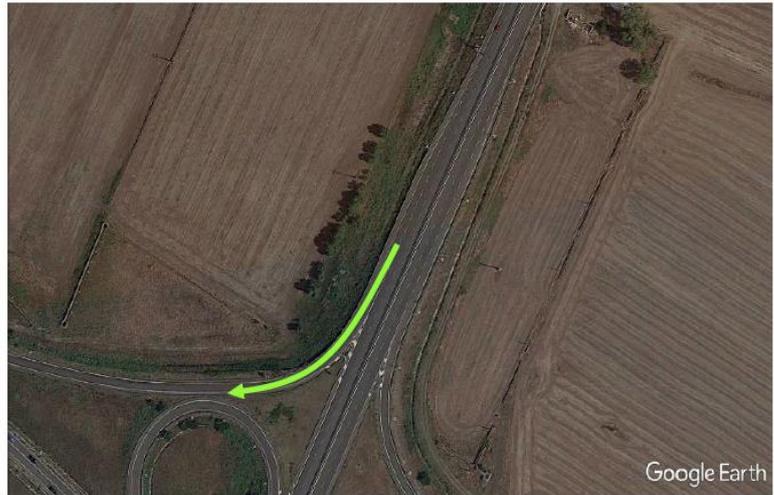
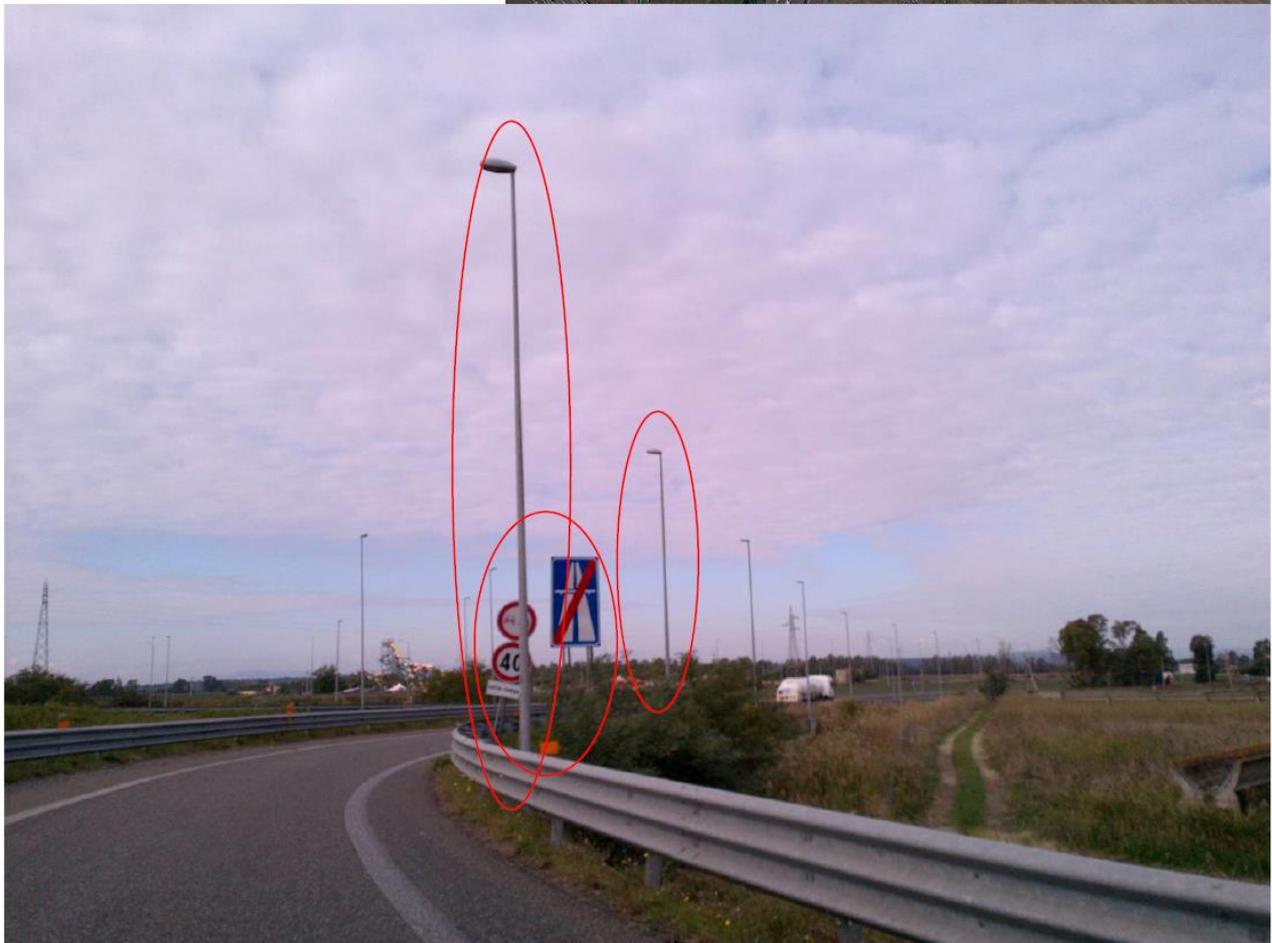
Figura 22: P12 – I due segnali stradali a destra necessitano di essere rimossi, così come i due pali.
(Coordinate: N 40,37935° E 16,79028°)

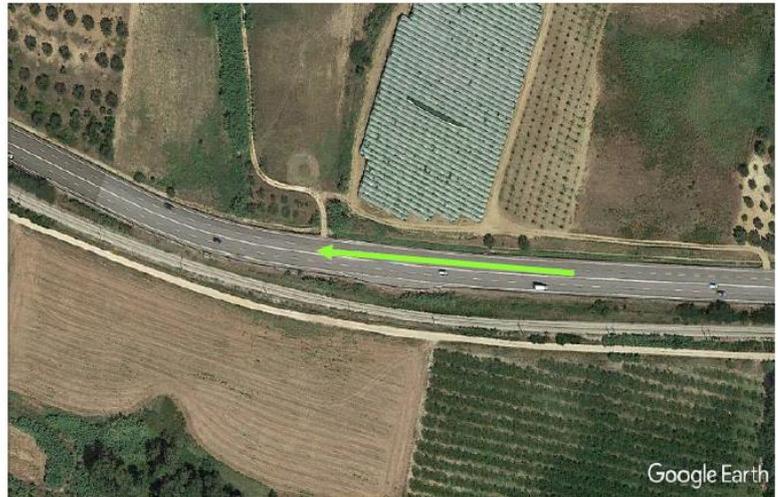
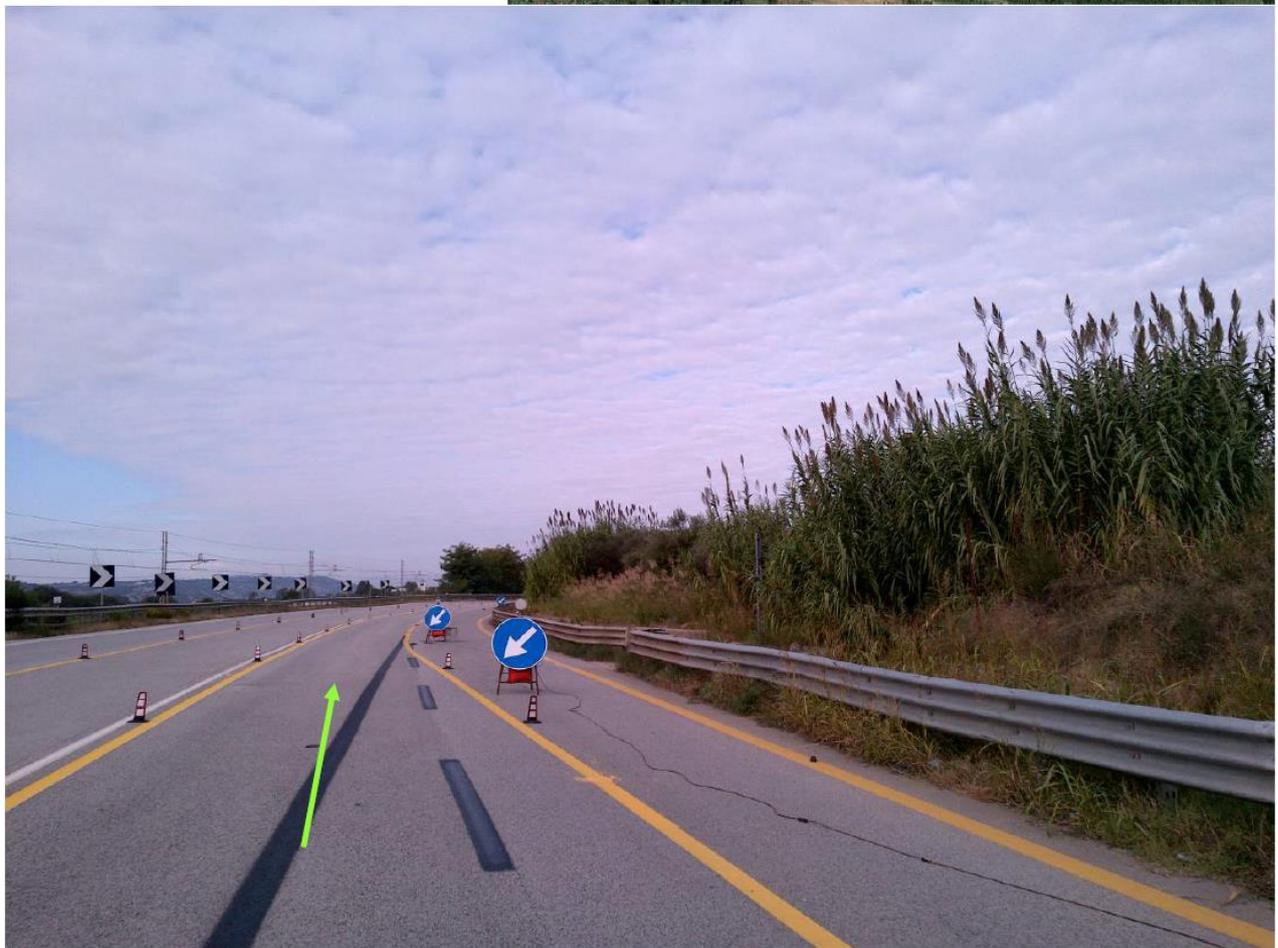
Figura 24: P13 - In questo punto risulta un restringimento di carreggiata a causa di lavori in corso. Lo stato di avanzamento dei lavori e la fattibilità dell'utilizzo di questo percorso devono essere verificati dai permessi di prova dei trasporti. (Coordinate: N 40,39096° E 16,72851°)

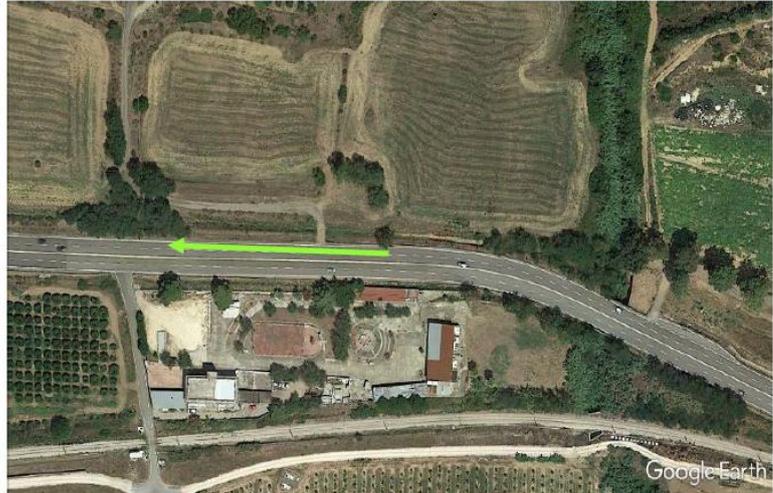
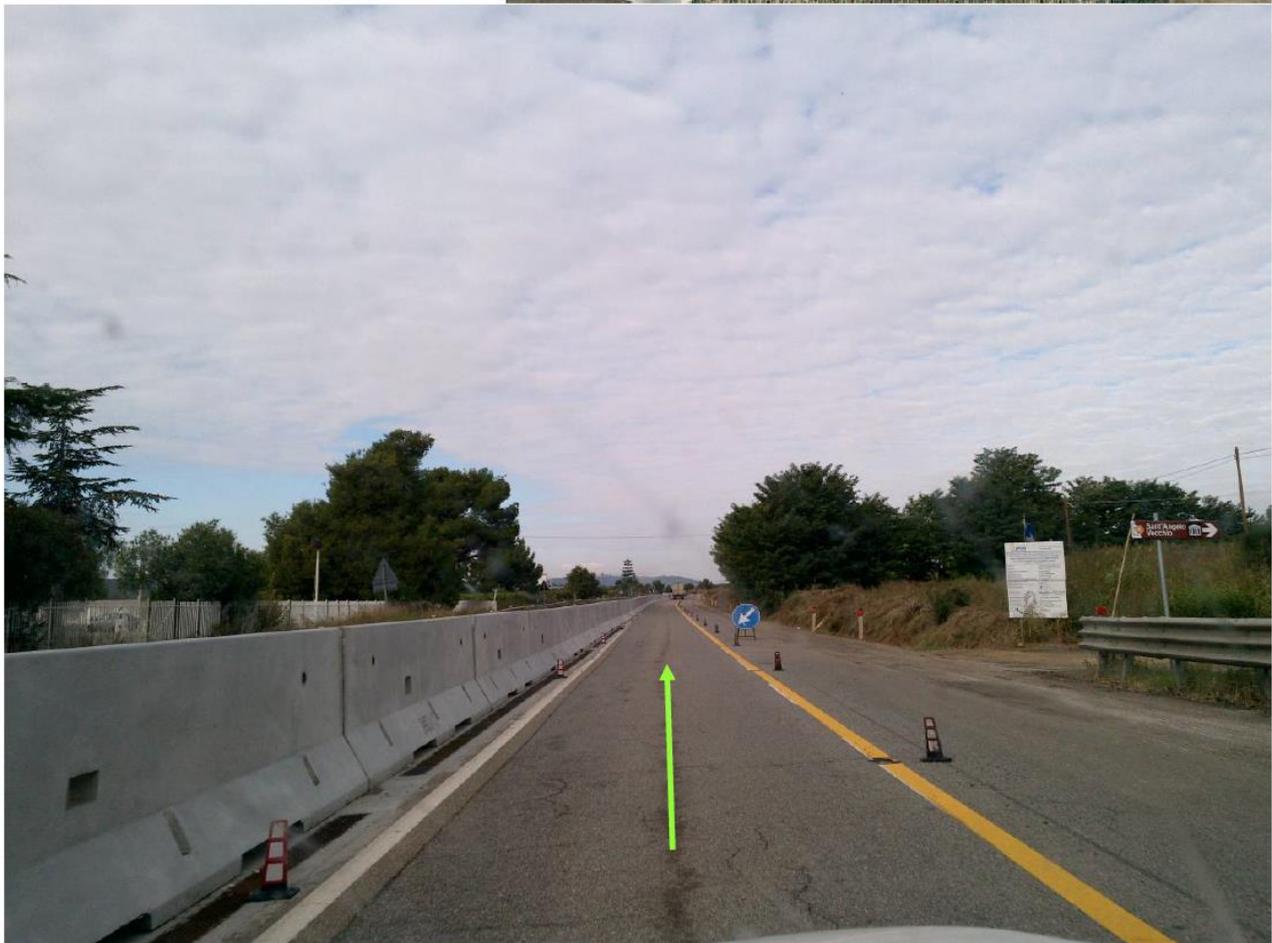
Figura 25: P14 - In questo punto risulta un restringimento di carreggiata a causa di lavori in corso. Lo stato di avanzamento dei lavori e la fattibilità dell'utilizzo di questo percorso devono essere verificati dai permessi di prova dei trasporti. (Coordinate: N 40,39275° E 16,72136°)

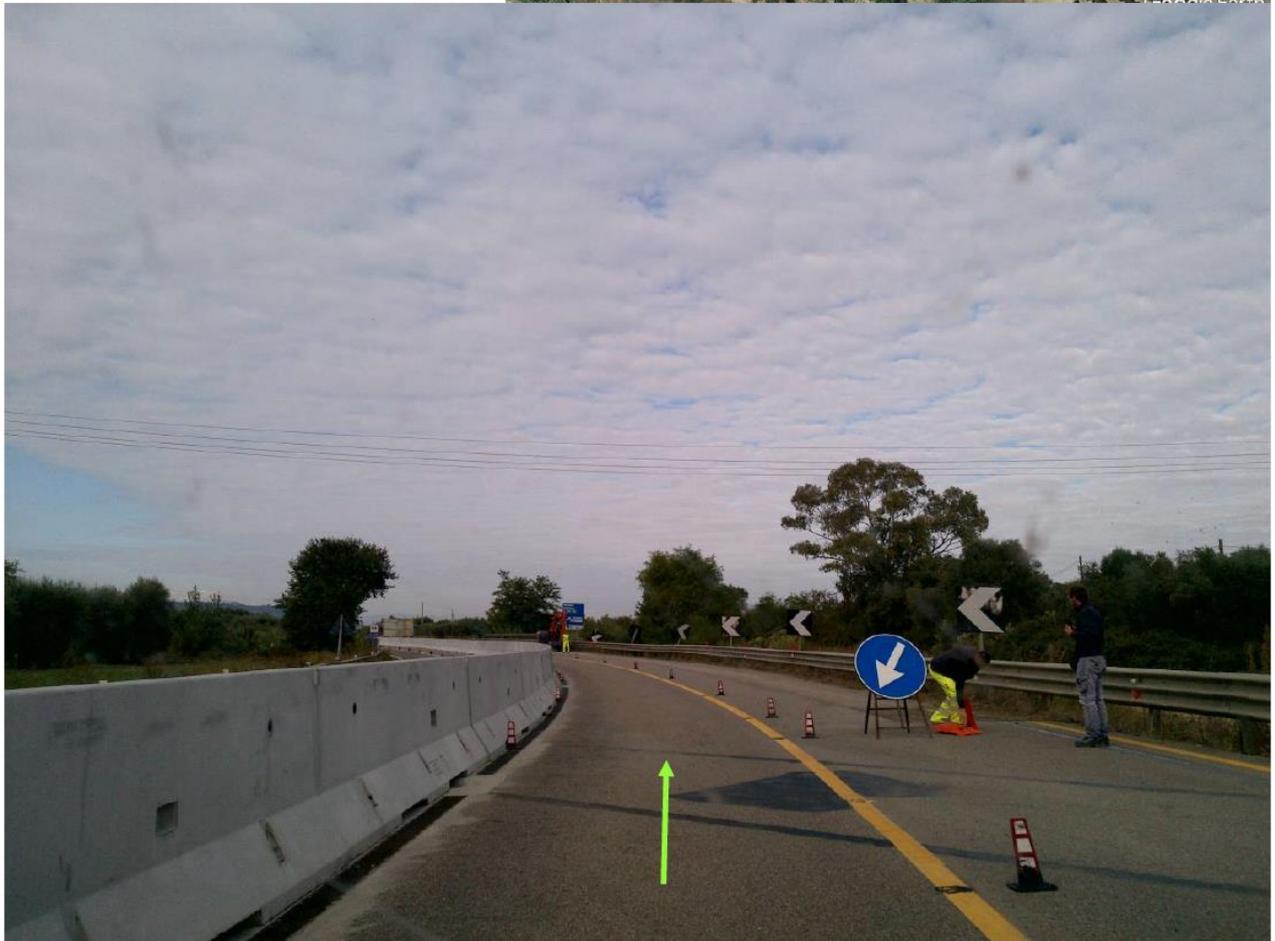
Figura 26: P15 - In questo punto risulta un restringimento di carreggiata a causa di lavori in corso. Lo stato di avanzamento dei lavori e la fattibilità dell'utilizzo di questo percorso devono essere verificati dai permessi di prova dei trasporti. (Coordinate: N 40,3949° E 16,70479°)

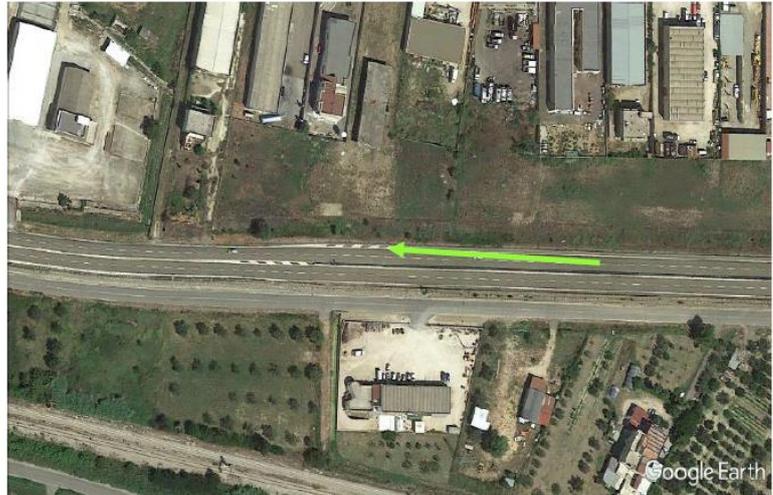
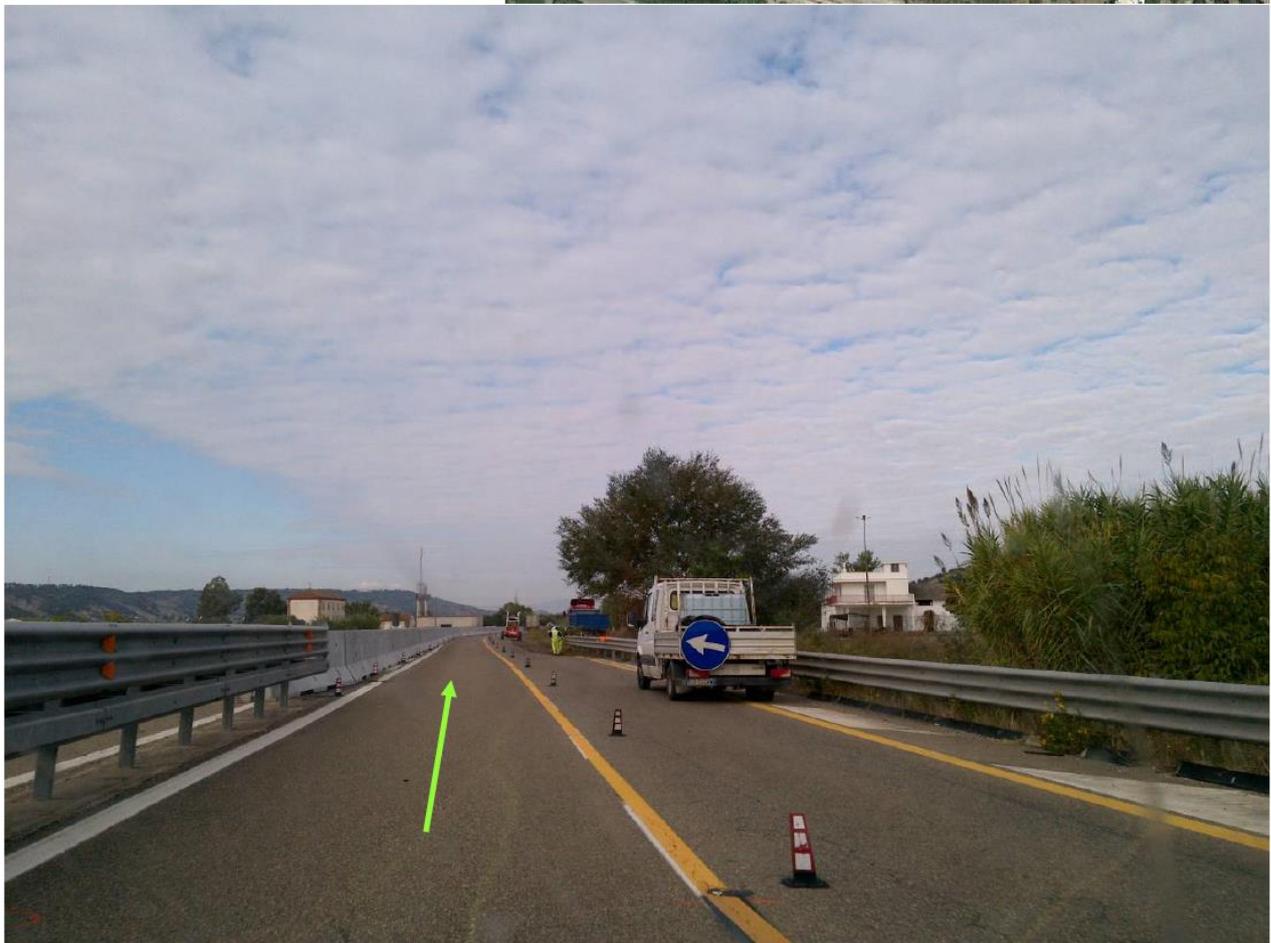
Figura 27: P16 - In questo punto risulta un restringimento di carreggiata a causa di lavori in corso. Lo stato di avanzamento dei lavori e la fattibilità dell'utilizzo di questo percorso devono essere verificati dai permessi di prova dei trasporti. (Coordinate: N 40,39805° E 16,6861°)
