C22FSTR001WR027_00

TITLE: Relazione viabilità di accesso

**“IMPIANTO EOLICO DI 54 MW IN LOCALITA' PIANA DELLA TAVERNA”
COMUNI DI STIGLIANO E CRACO (MT)**

RELAZIONE VIABILITA' DI ACCESSO

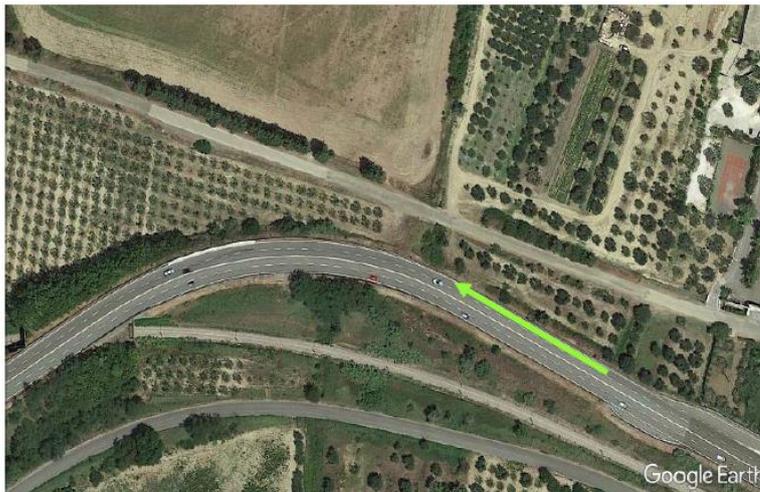
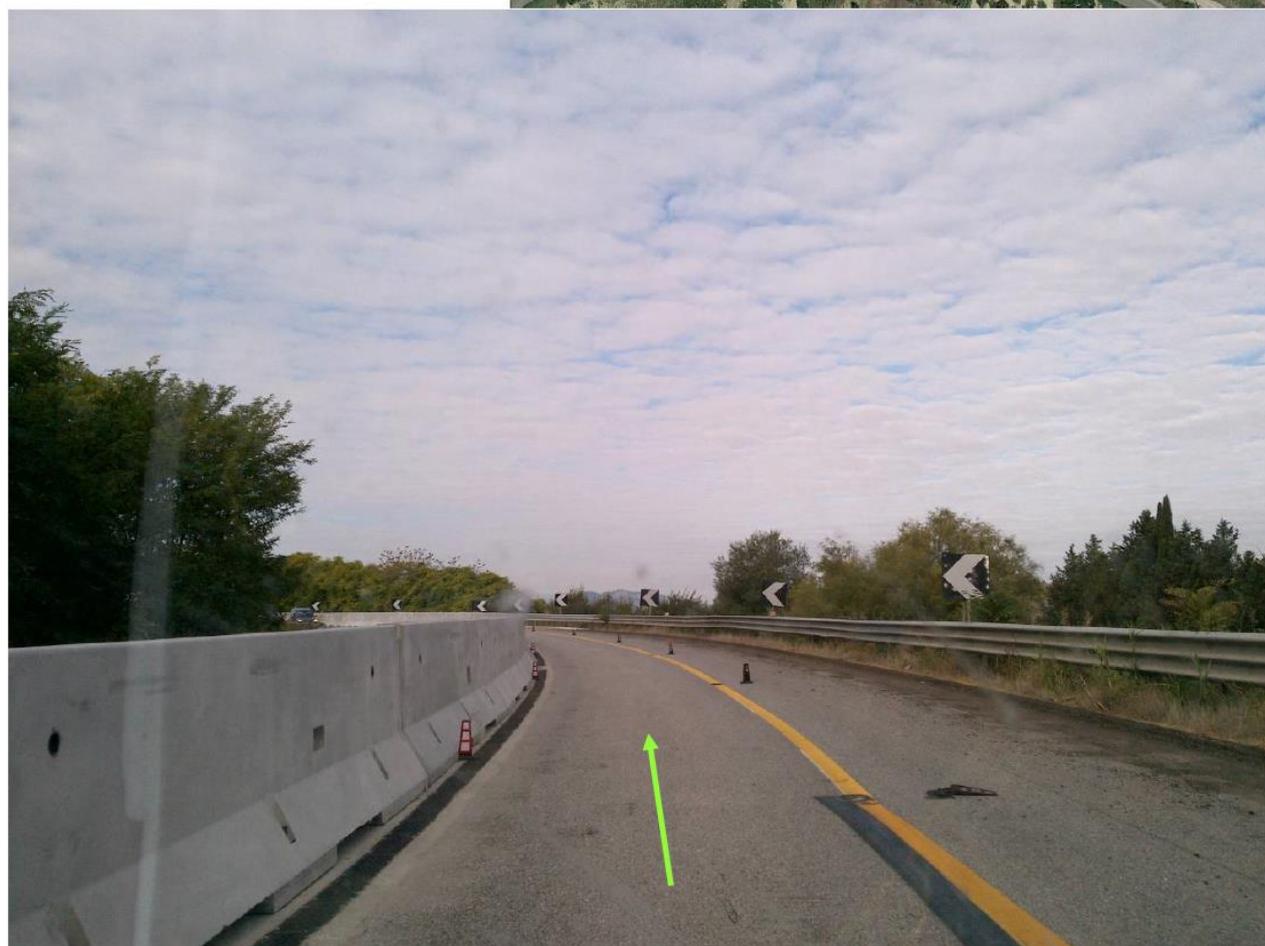
Figura 28: P17 - In questo punto risulta un restringimento di carreggiata a causa di lavori in corso. Lo stato di avanzamento dei lavori e la fattibilità dell'utilizzo di questo percorso devono essere verificati dai permessi di prova dei trasporti. (Coordinate: N 40,40166° E 16,66683°)

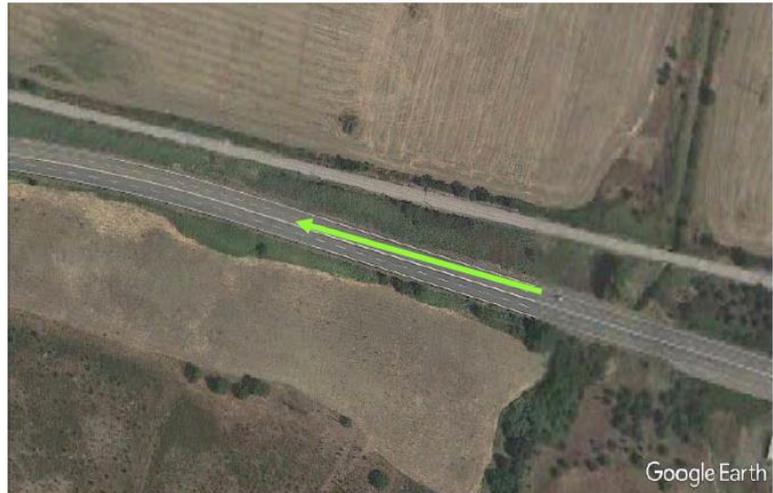
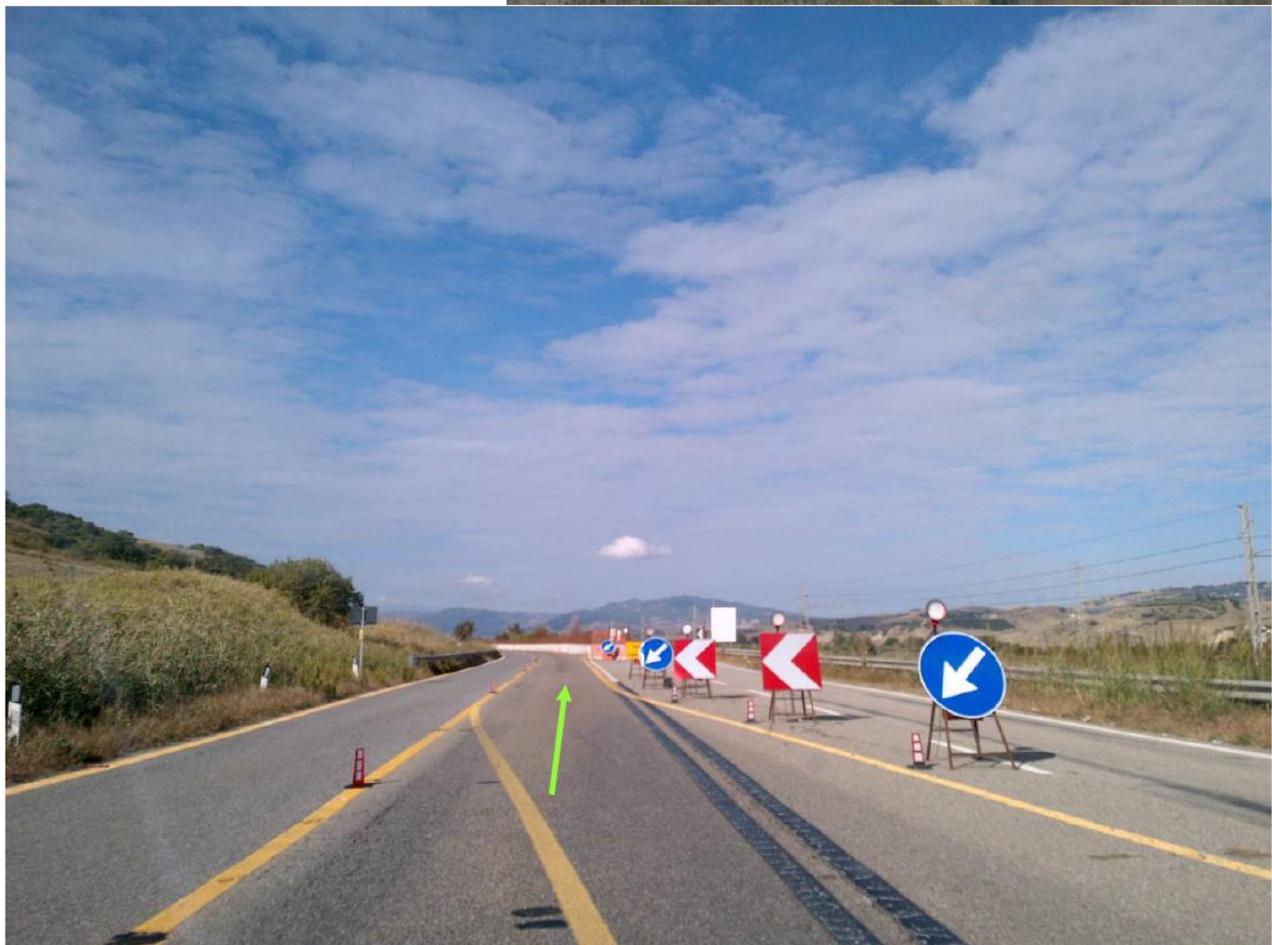
Figura 30: P18 - In questo punto risulta un restringimento di carreggiata a causa di lavori in corso. Lo stato di avanzamento dei lavori e la fattibilità dell'utilizzo di questo percorso devono essere verificati dai permessi di prova dei trasporti. (Coordinate: N 40,58588° E 16,33439°)

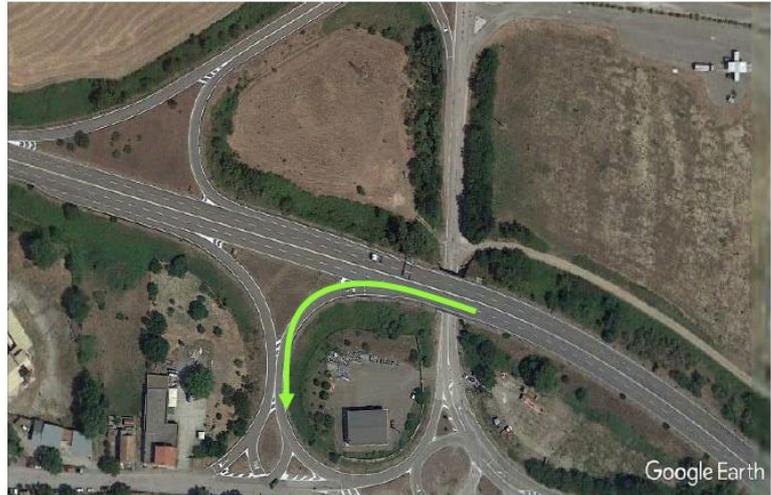
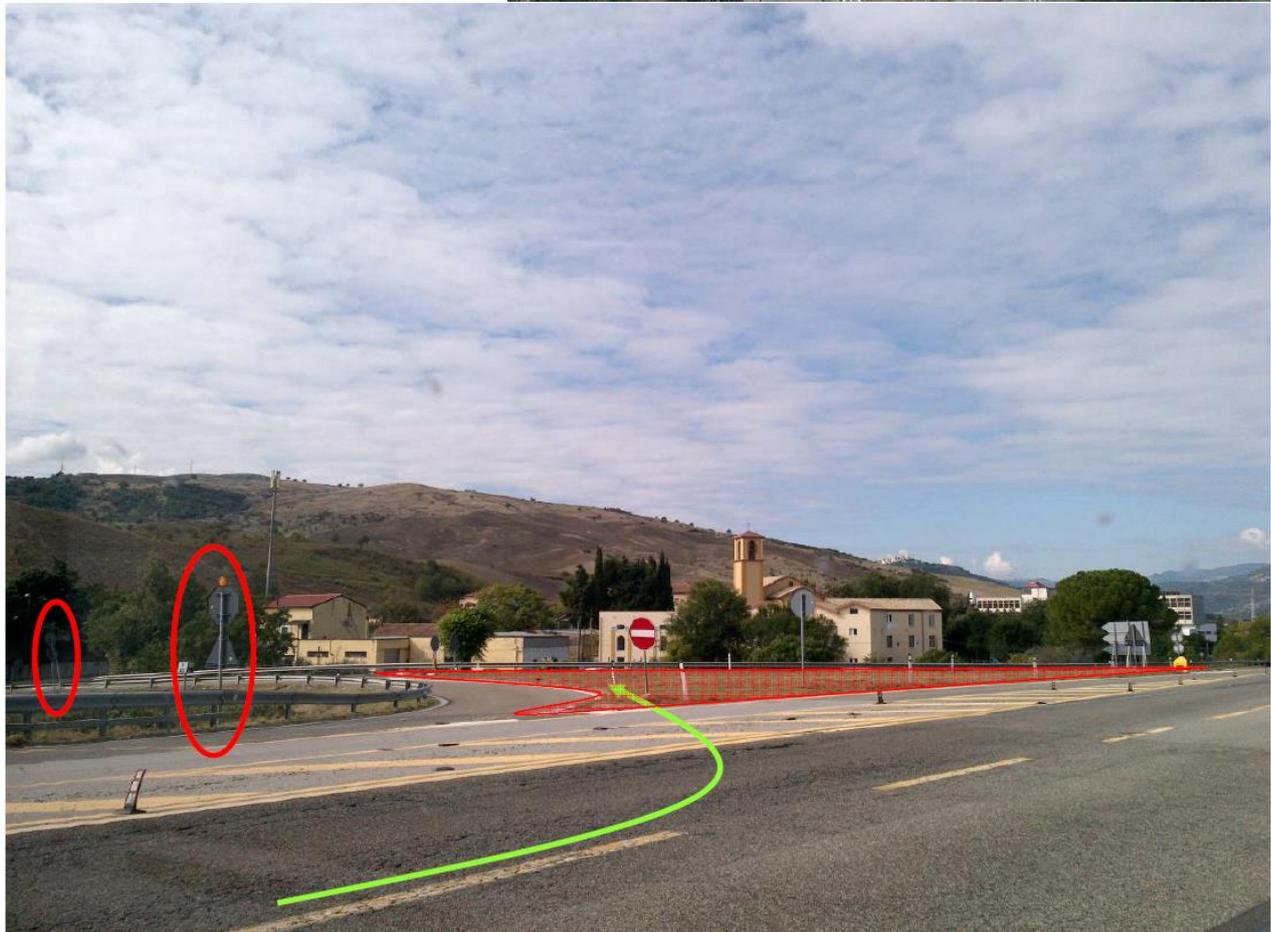
Figura 32: P19 - Le isole spartitraffico devono essere rese accessibili. I due segnali stradali devono essere rimossi. (Coordinate: N 40,59455° E 16,24376°)

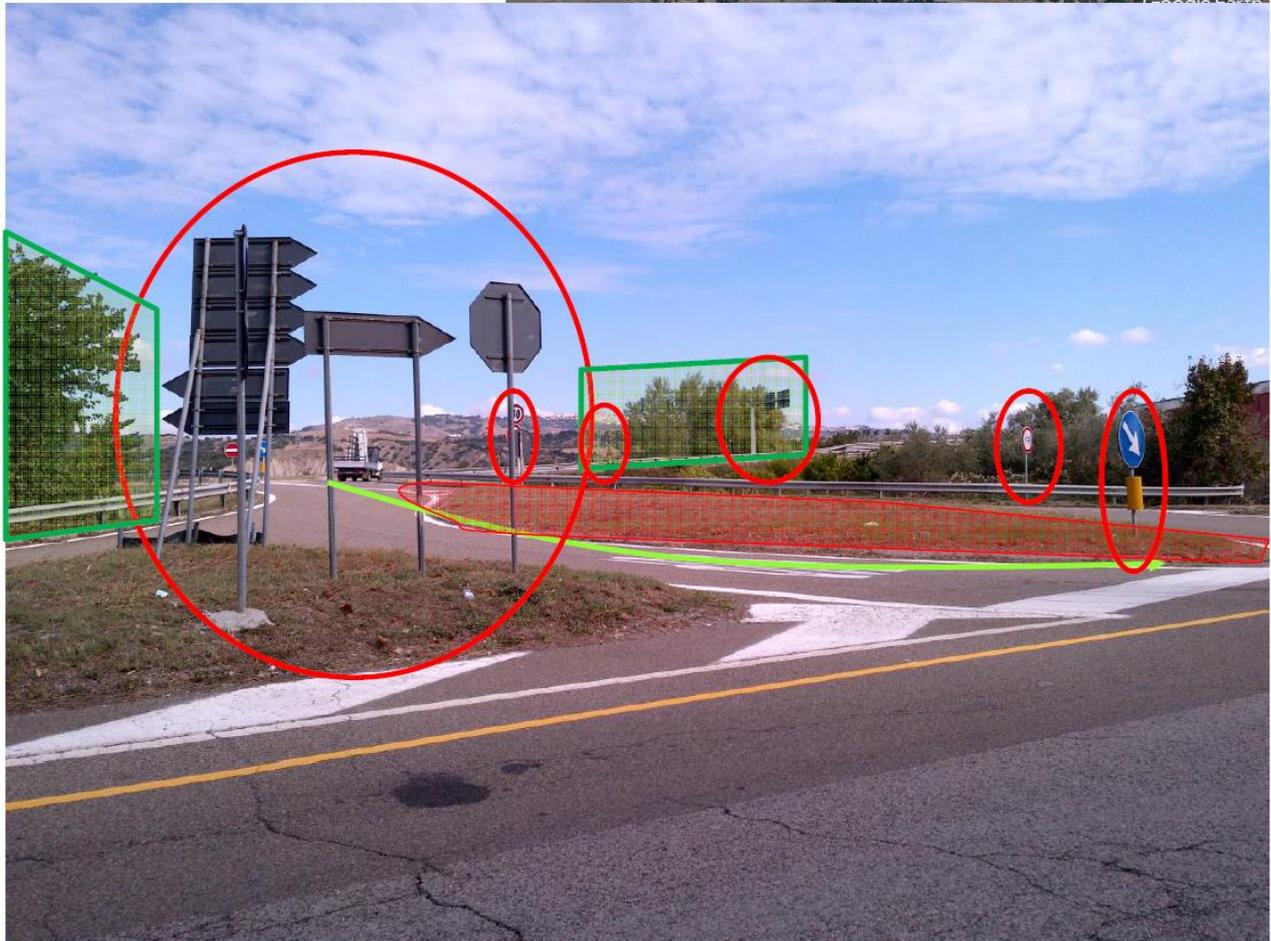
Figura 33: P20 – Necessitano di essere rimossi: gli alberi e la vegetazione sulla destra della SS 407, il grande segnale direzionale sulla SS 407, gli alberi e la vegetazione sulla destra, lo spartitraffico e tutti i segnali stradali mostrati nell'immagine. (Coordinate: N 40,59357° E 16,24283°)

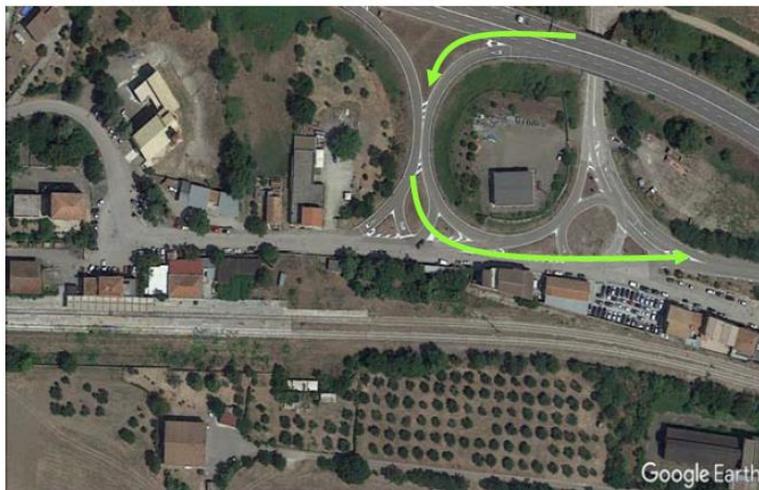
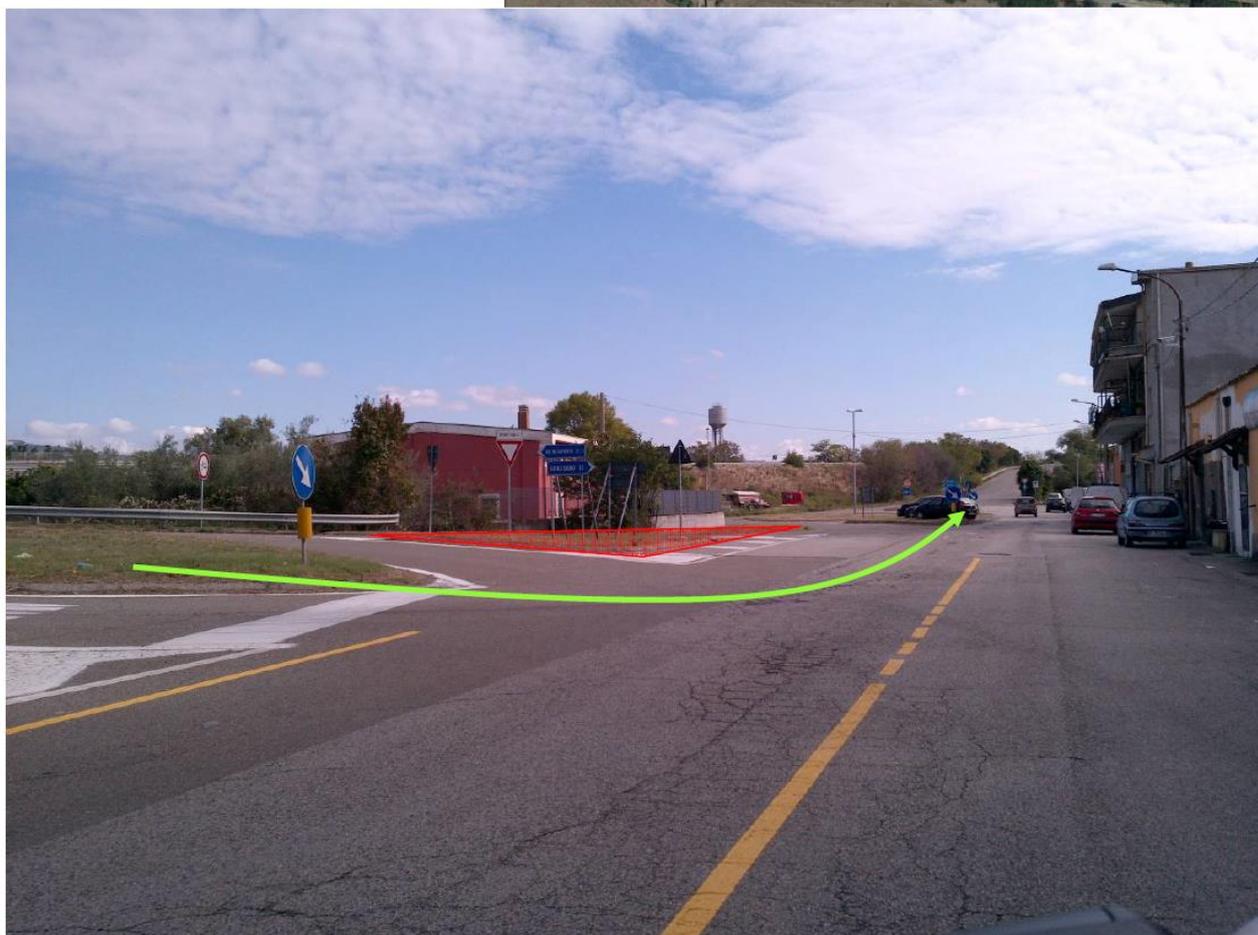
Figura 34: P21 - L'isola spartitraffico deve essere resa accessibile. (Coordinate: N 40,59357° E 16,24283°)

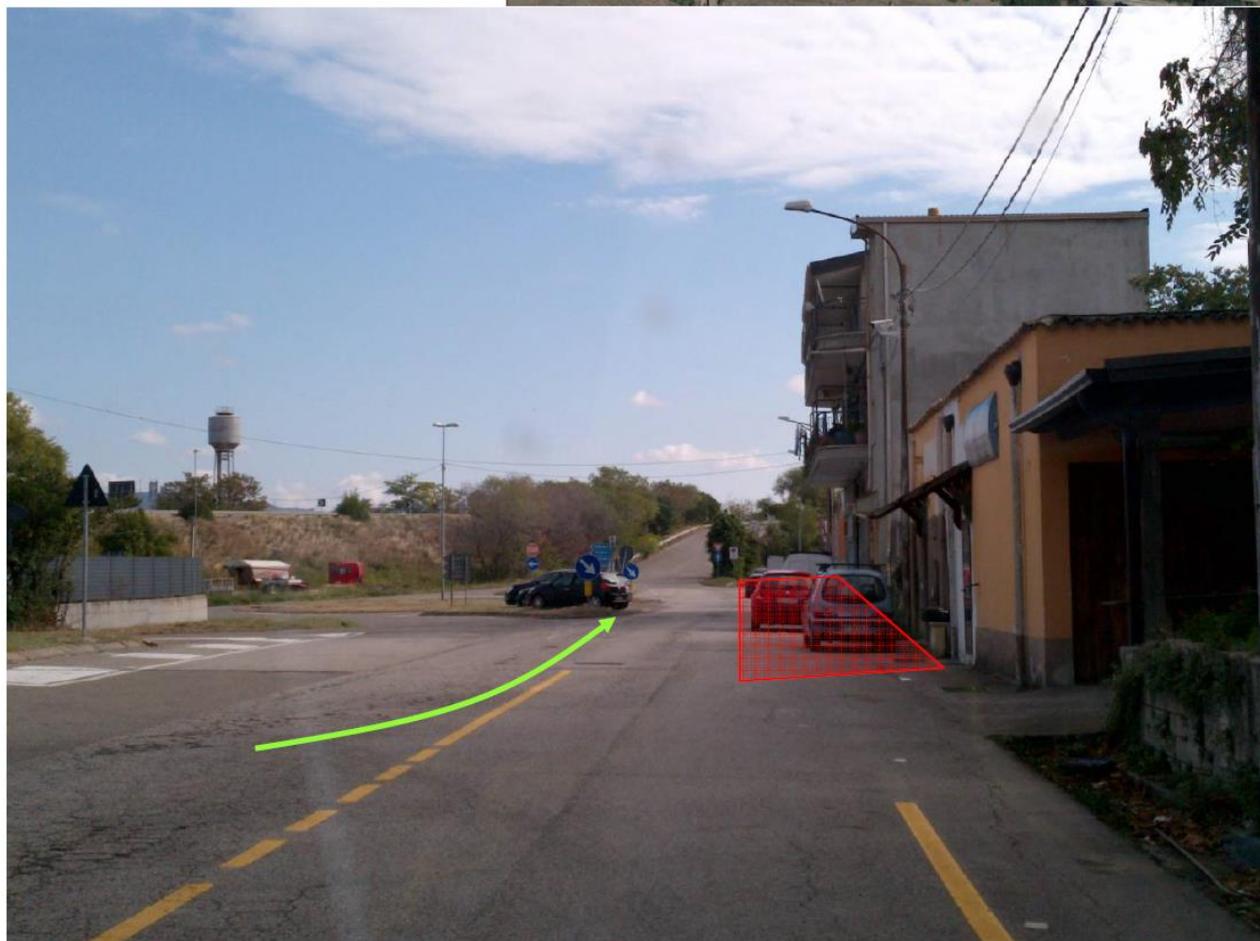
Figura 35: P21 - In quest'area deve essere imposto un divieto di sosta per poter manovrare con i convogli peggiori. (Coordinate: N 40,59357° E 16,24283°)

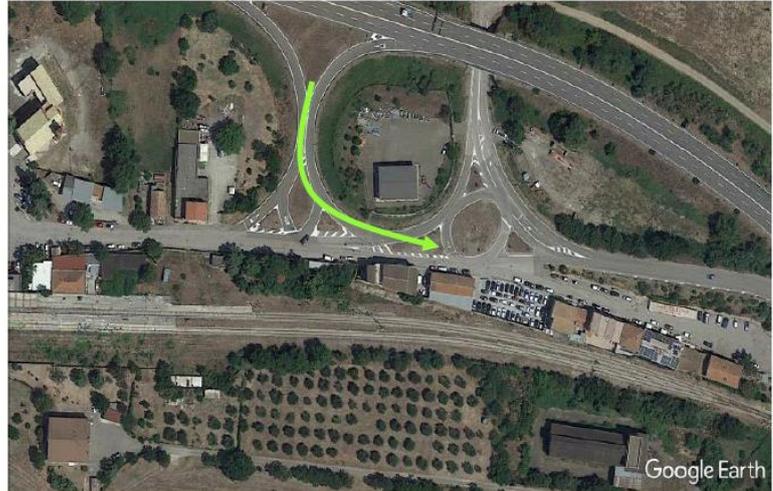
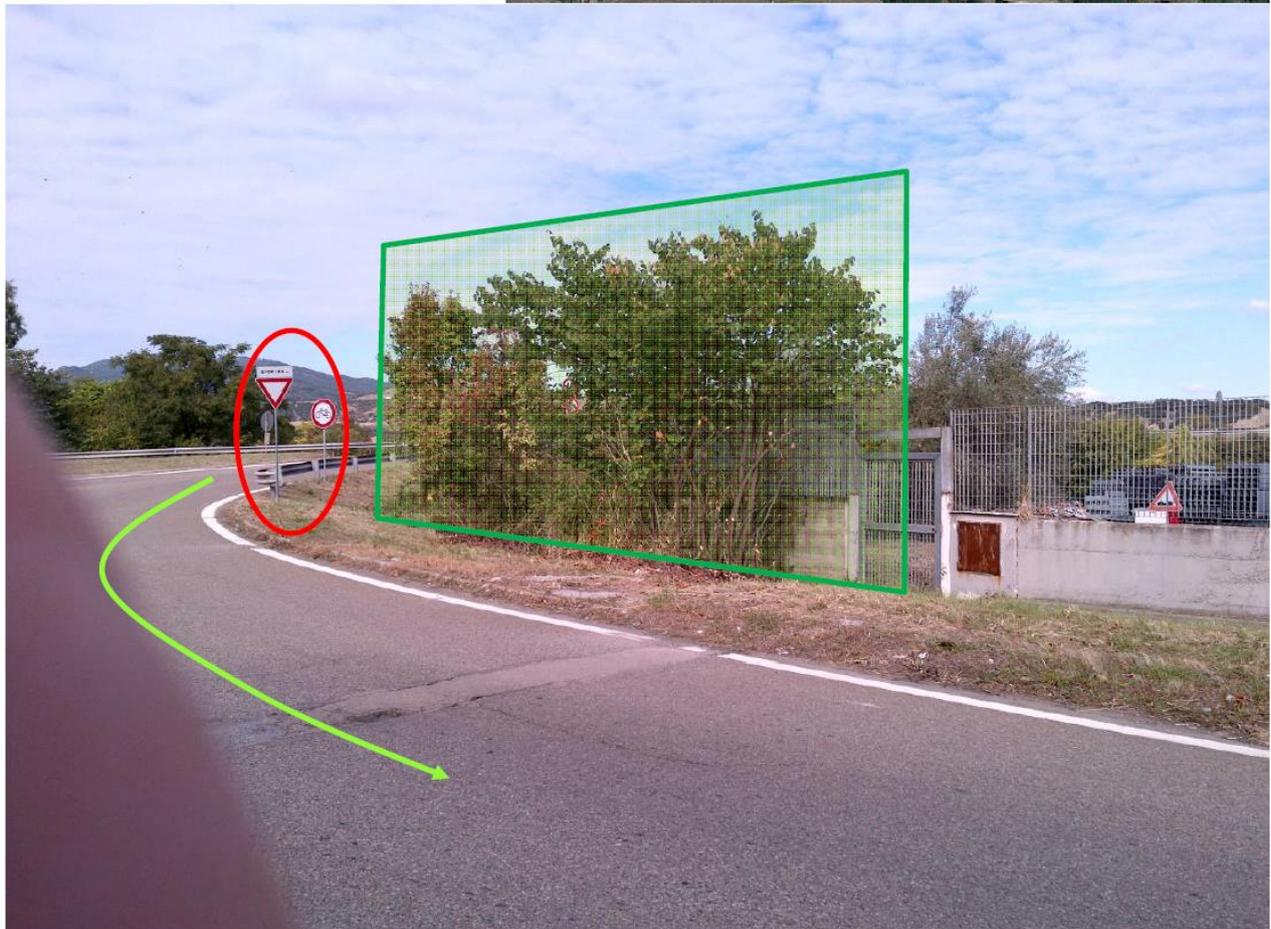
Figura 36: P21 - I segnali stradali devono essere rimossi. Gli alberi e la vegetazione a sinistra devono essere tagliati per tutta l'intersezione fino alla ringhiera. (Coordinate: N 40,59357° E 16,24358°)

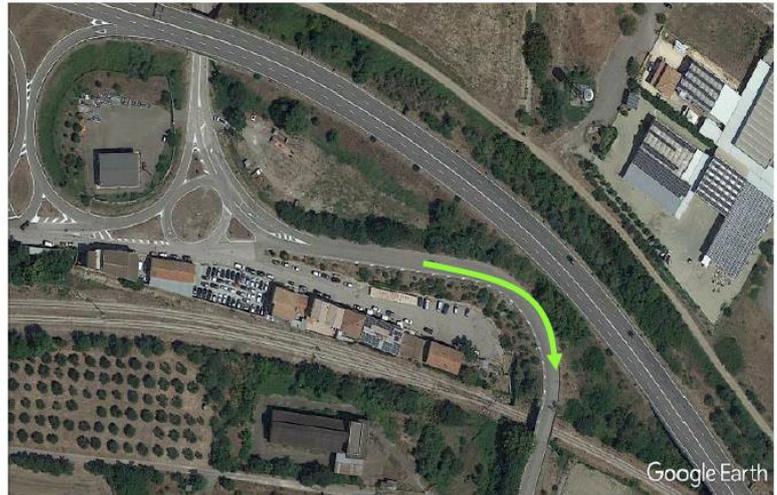
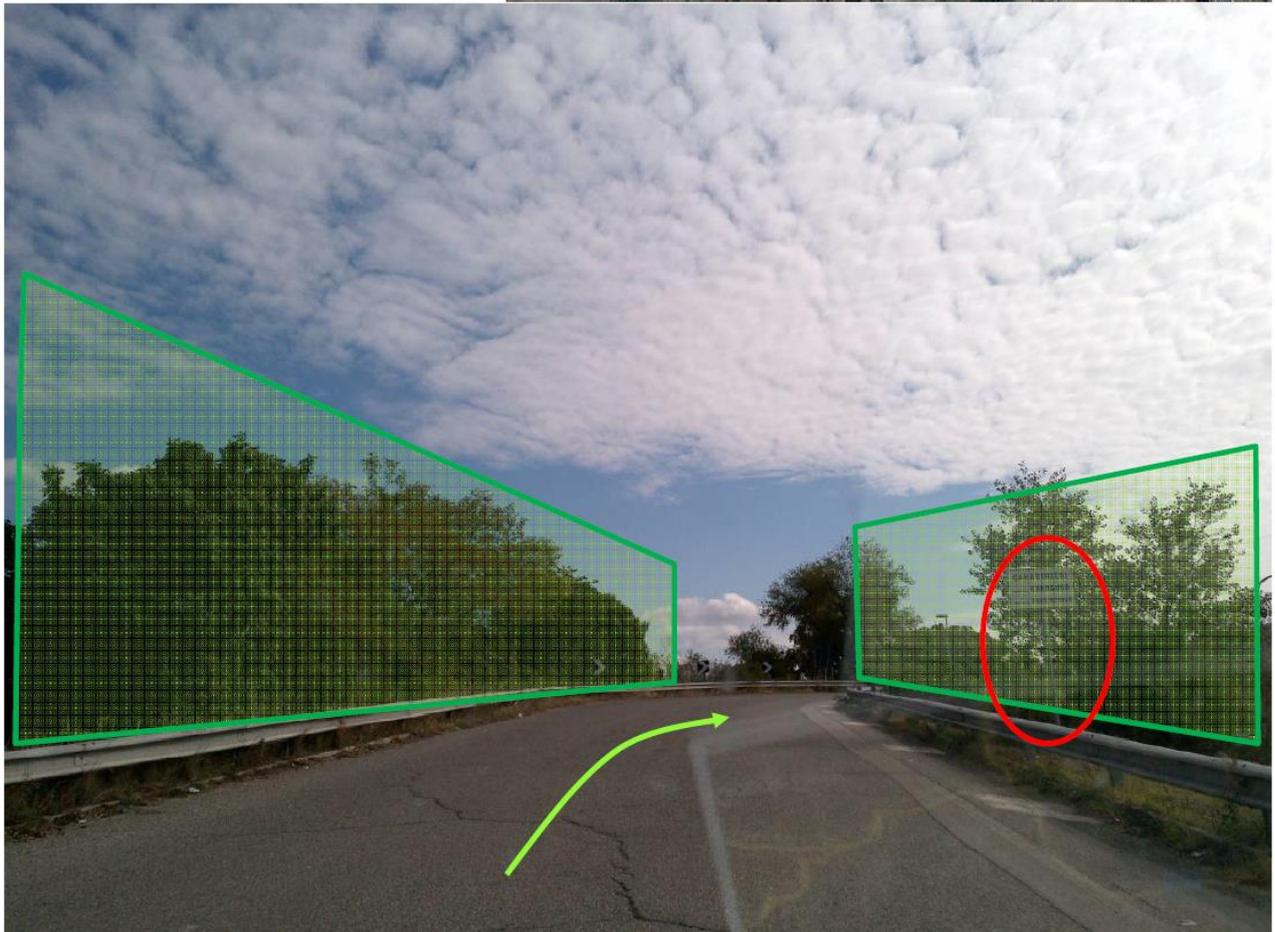
Figura 37: P22 - I segnali stradali a destra, gli alberi e la vegetazione devono essere rimossi per l'intero raggio di curvatura. (Coordinate: N 40,59351° E 16,24533°)

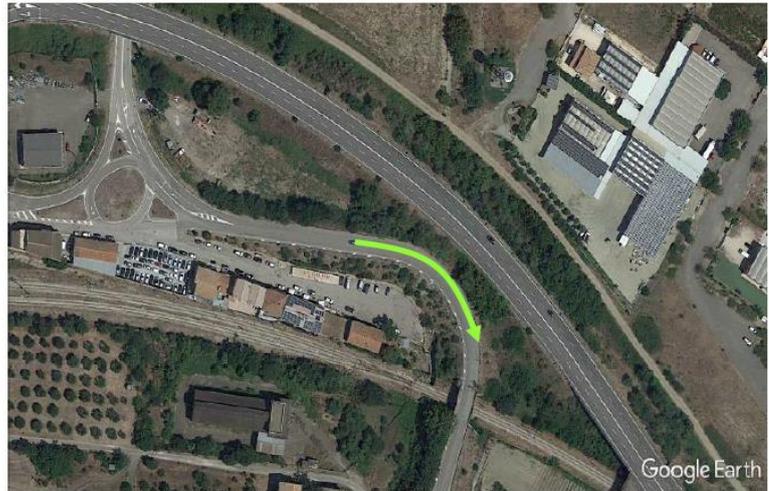
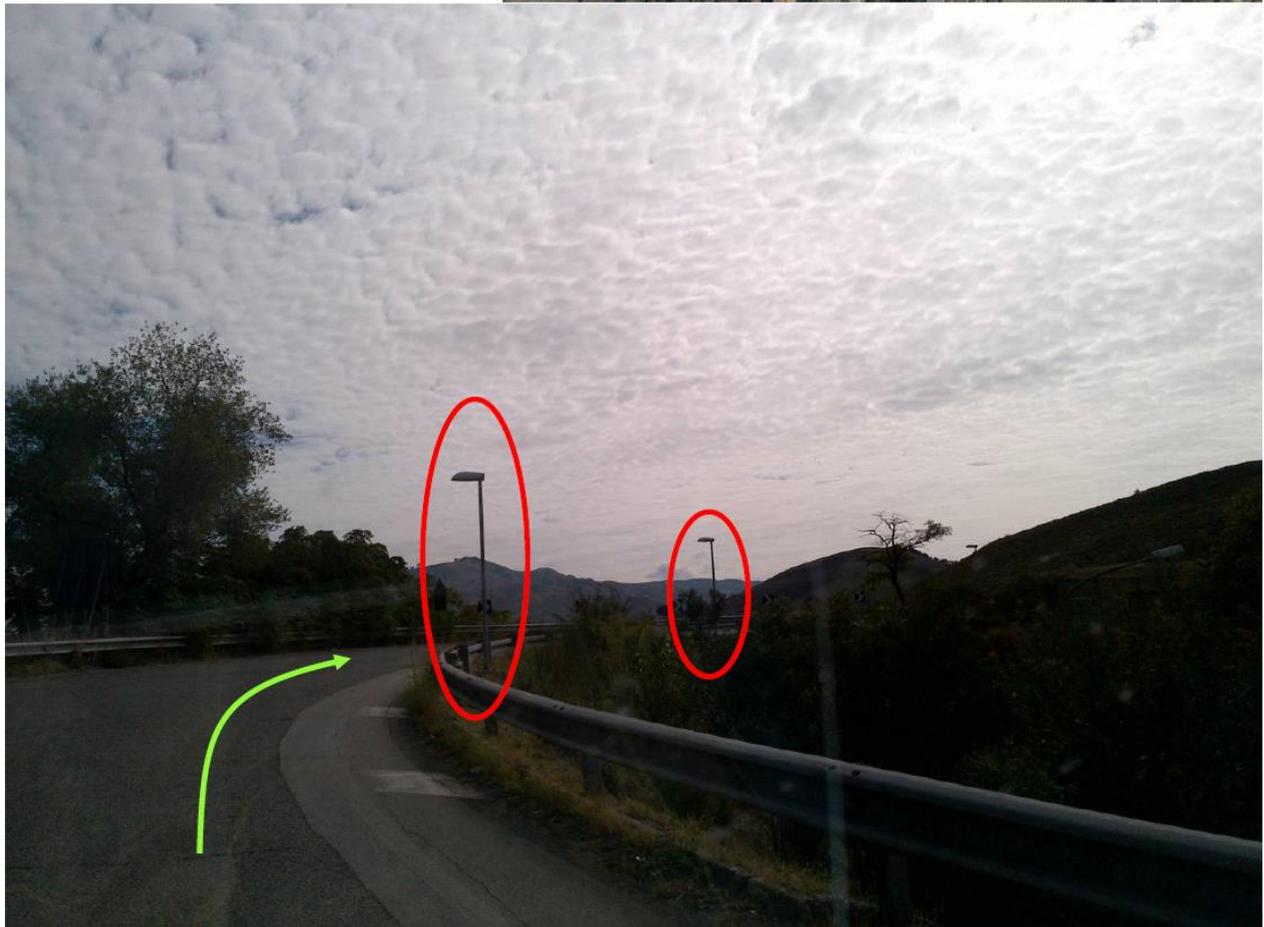
Figura 38: P23 - I pali sulla destra devono essere rimossi per l'intero raggio di curvatura. (Coordinate: N 40,59344° E 16,24581°)

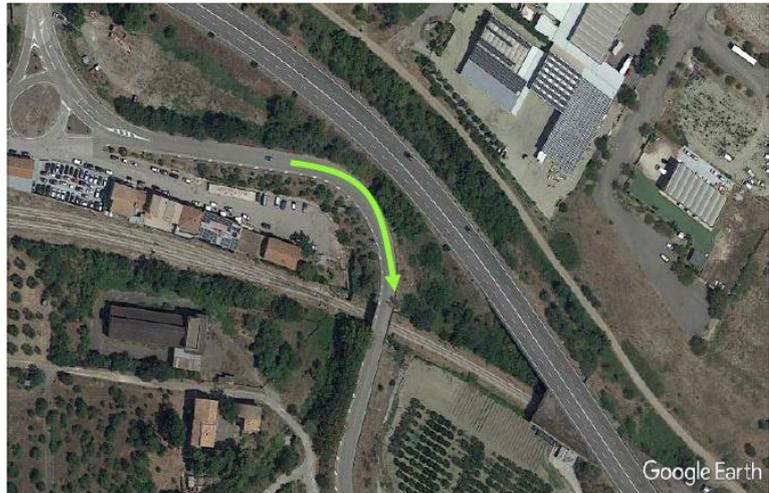
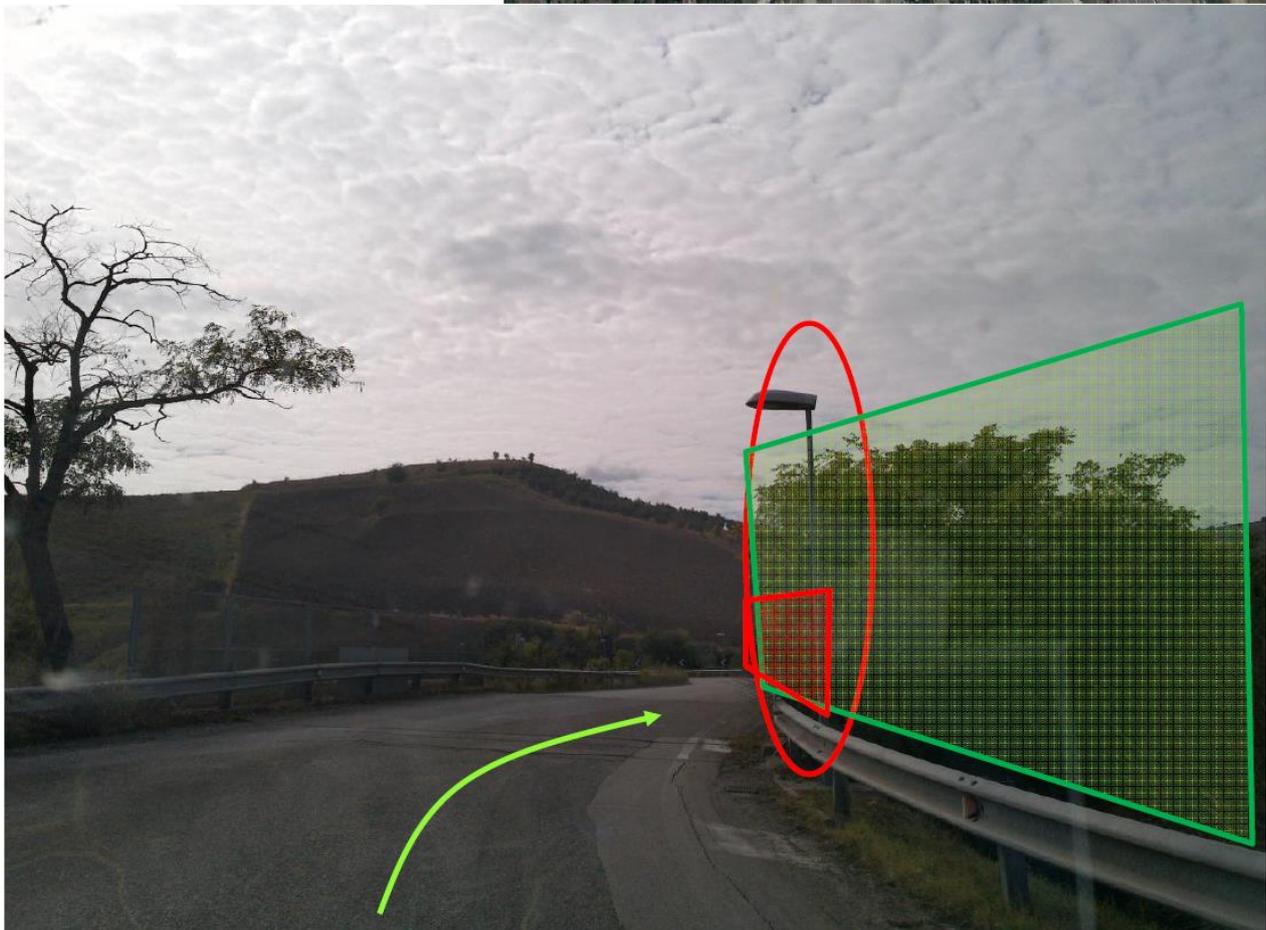
Figura 39: P24 - I pali a destra, i segnali stradali, gli alberi e la vegetazione devono essere rimossi per l'intero raggio di curvatura. Il parapetto di sicurezza del ponte deve essere reso rimovibile. (Coordinate: N 40,59309° E 16,24633°)

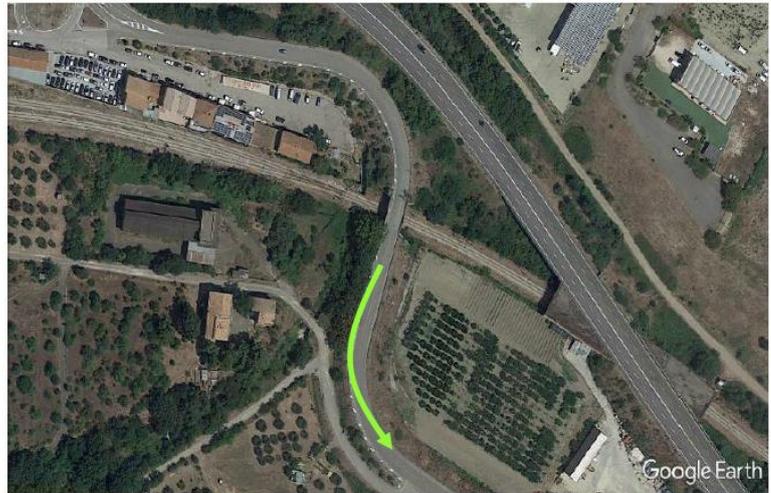
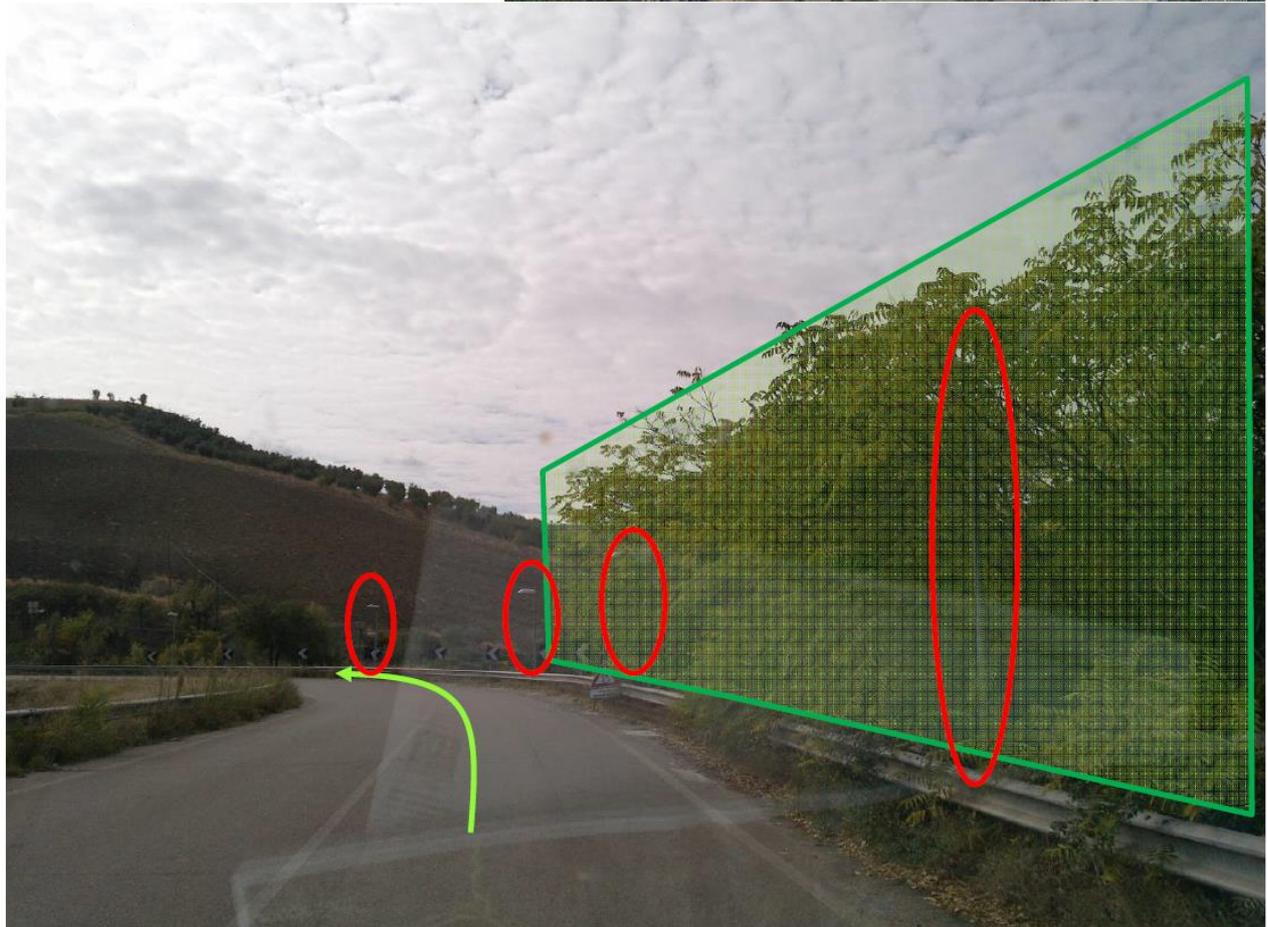
Figura 40: P25 - I pali a destra, gli alberi e la vegetazione devono essere rimossi per l'intero raggio di curvatura. (Coordinate: N 40,59266° E 16,24625°)

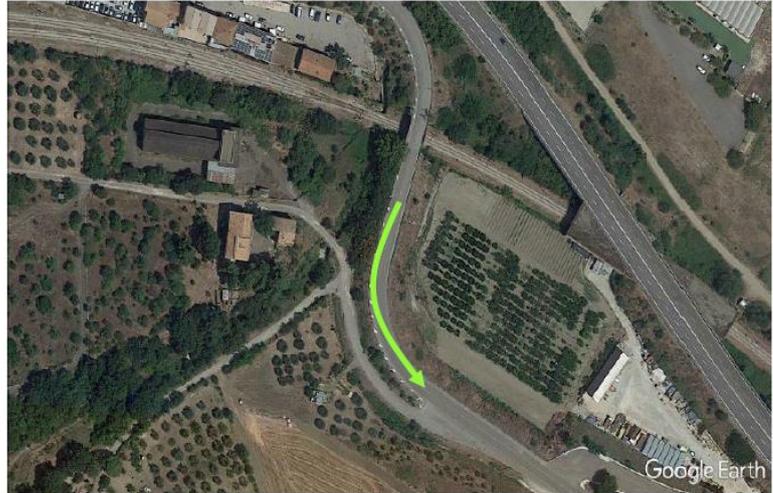
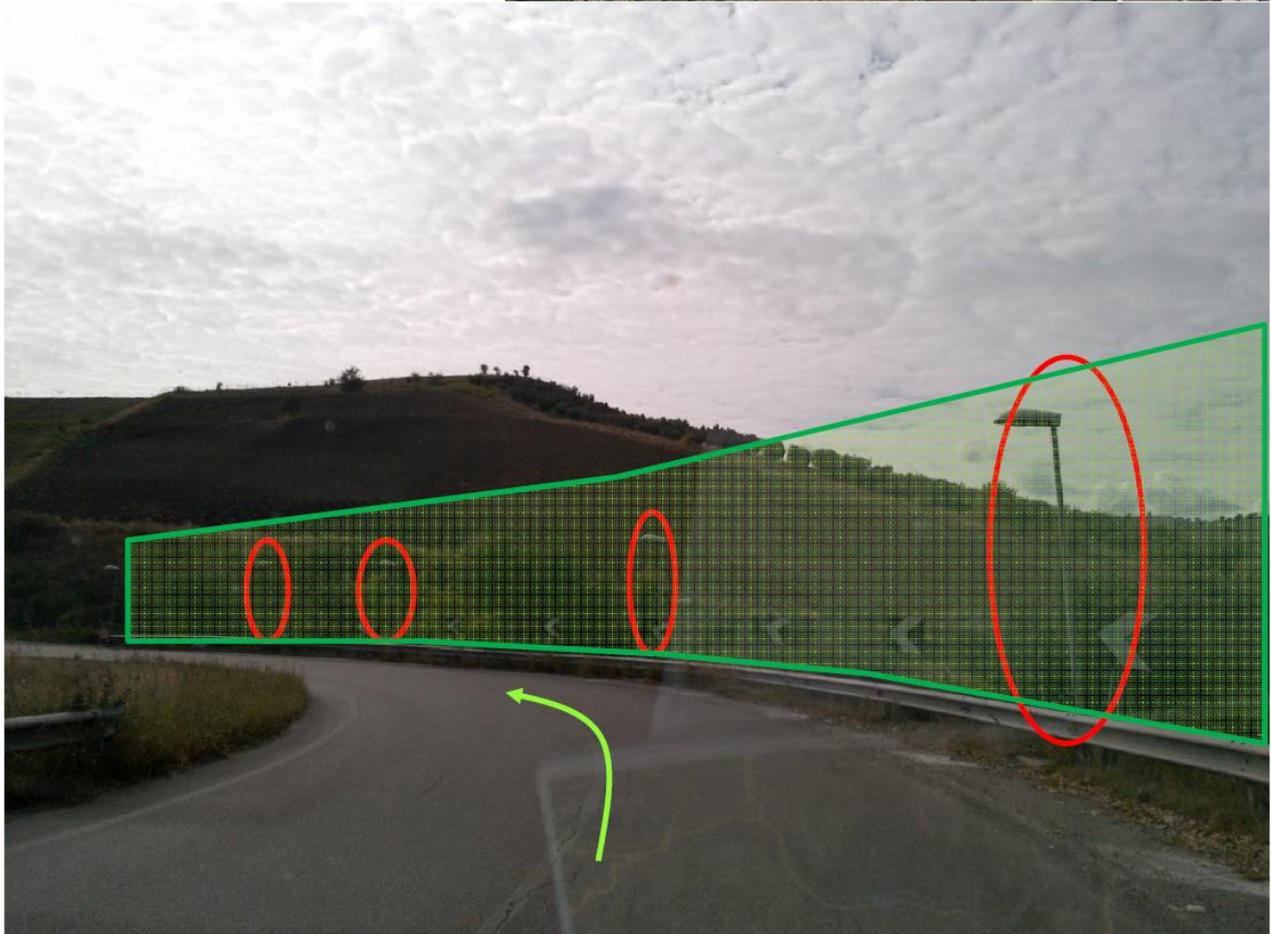
Figura 41: P26 - I pali a destra, gli alberi e la vegetazione devono essere rimossi per l'intero raggio di curvatura. (Coordinate: N 40,59235° E 16,24612°)

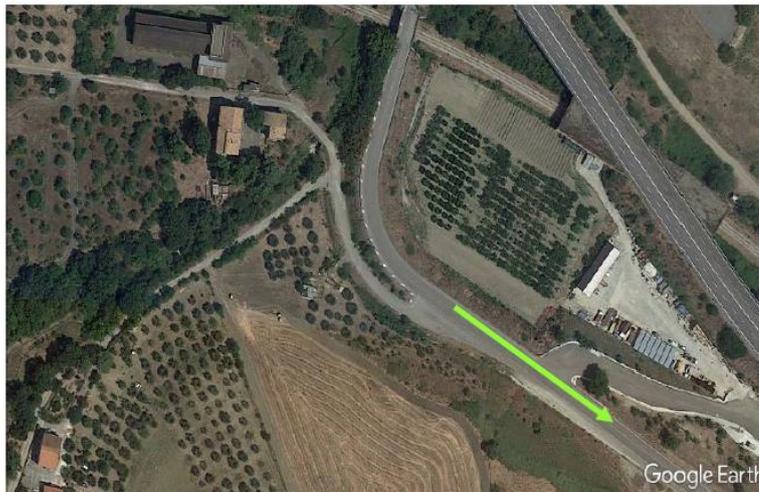
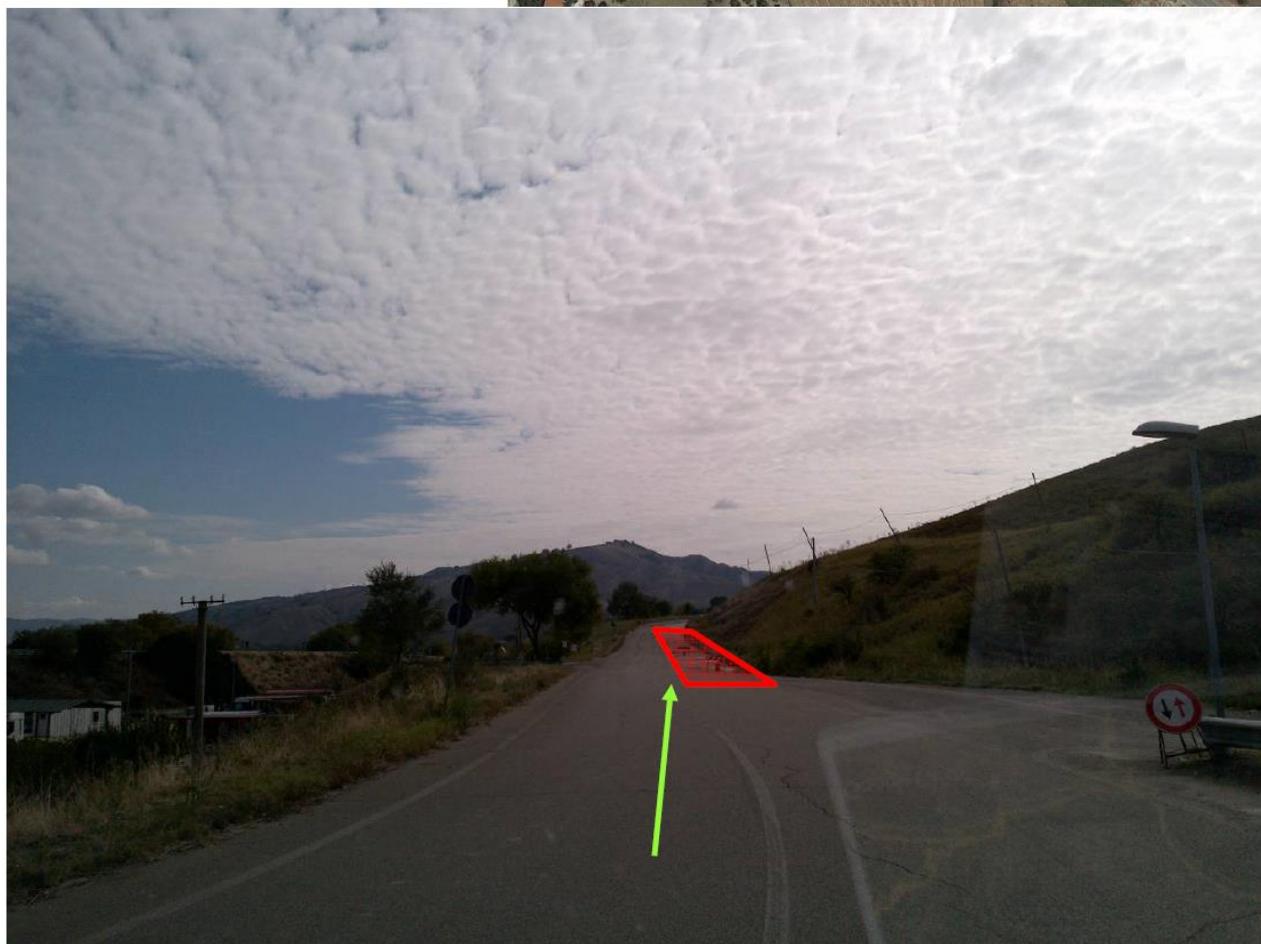
Figura 42: P27 - Da questo punto, la strada è crollata in diversi punti e deve essere riparata fino all'area di trasbordo. Stabilizzata, livellata, compattata con una larghezza di almeno 6 metri. (Coordinate: N 40,59191° E 16,24618°)

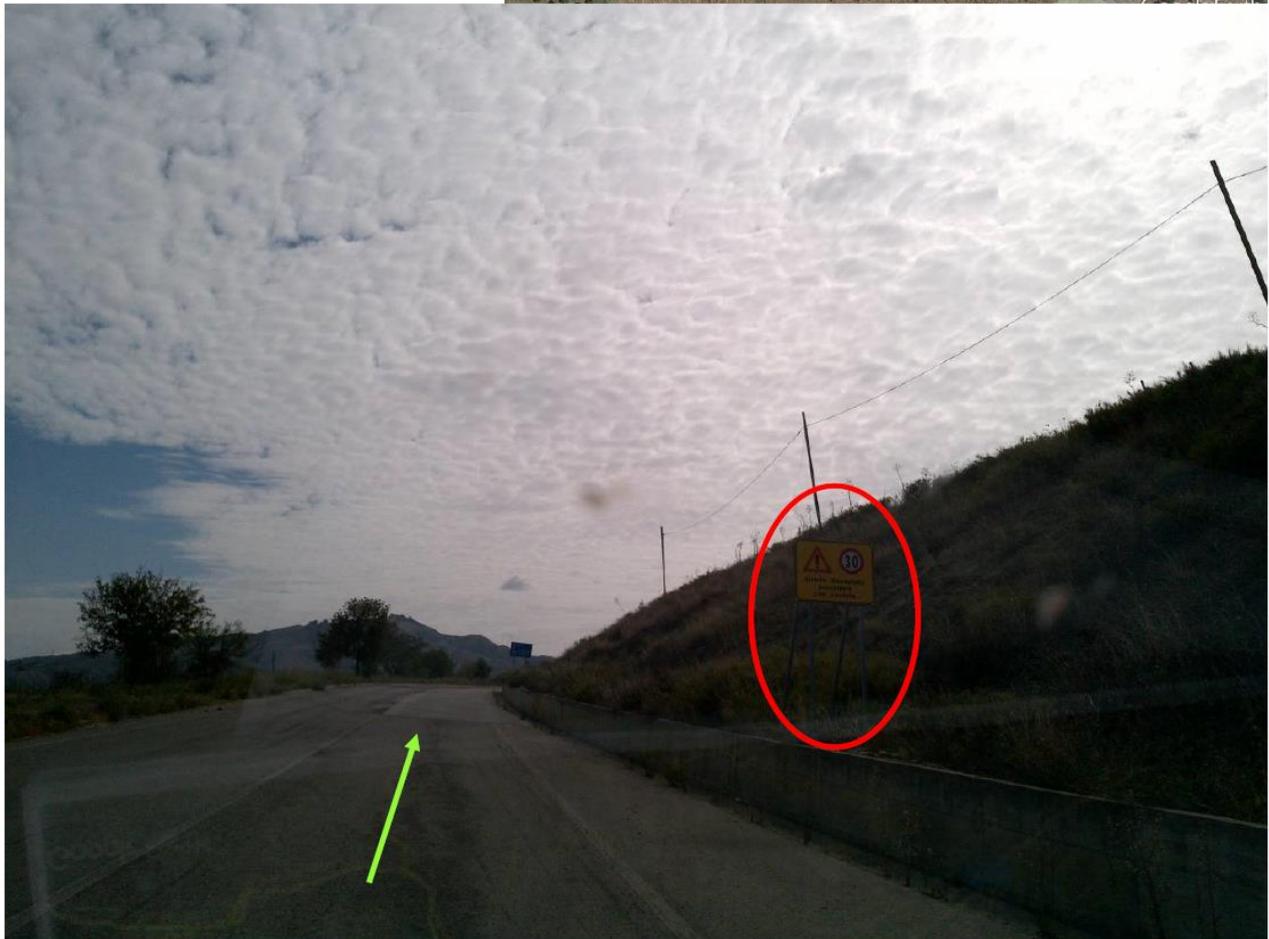
Figura 43: P28 - Da questo punto, la strada è crollata in diversi punti come mostra il segnale stradale e deve essere riparata fino all'area di trasbordo. Stabilizzata, livellata, compattata con una larghezza di almeno 6 metri. (Coordinate: N 40,59117° E 16,24771°)

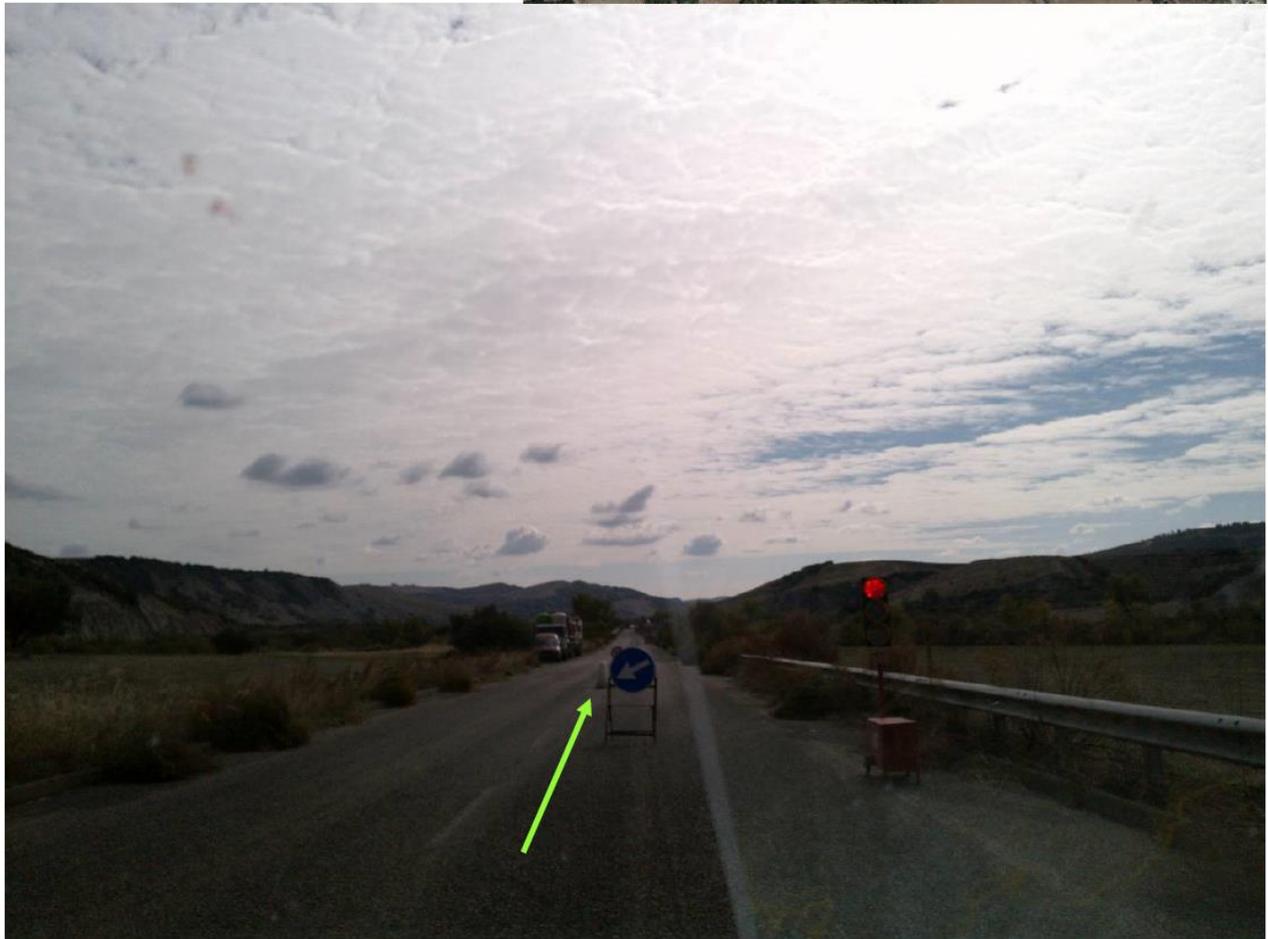
Figura 45: P29 – In questo punto sono presenti lavori in corso. È necessario verificare la tempistica del trasporto. (Coordinate: N 40.457147° E 16.347789°)
