C22FSTR001WR027_00

TITLE: Relazione viabilità di accesso

**“IMPIANTO EOLICO DI 54 MW IN LOCALITA' PIANA DELLA TAVERNA”
COMUNI DI STIGLIANO E CRACO (MT)**

RELAZIONE VIABILITA' DI ACCESSO

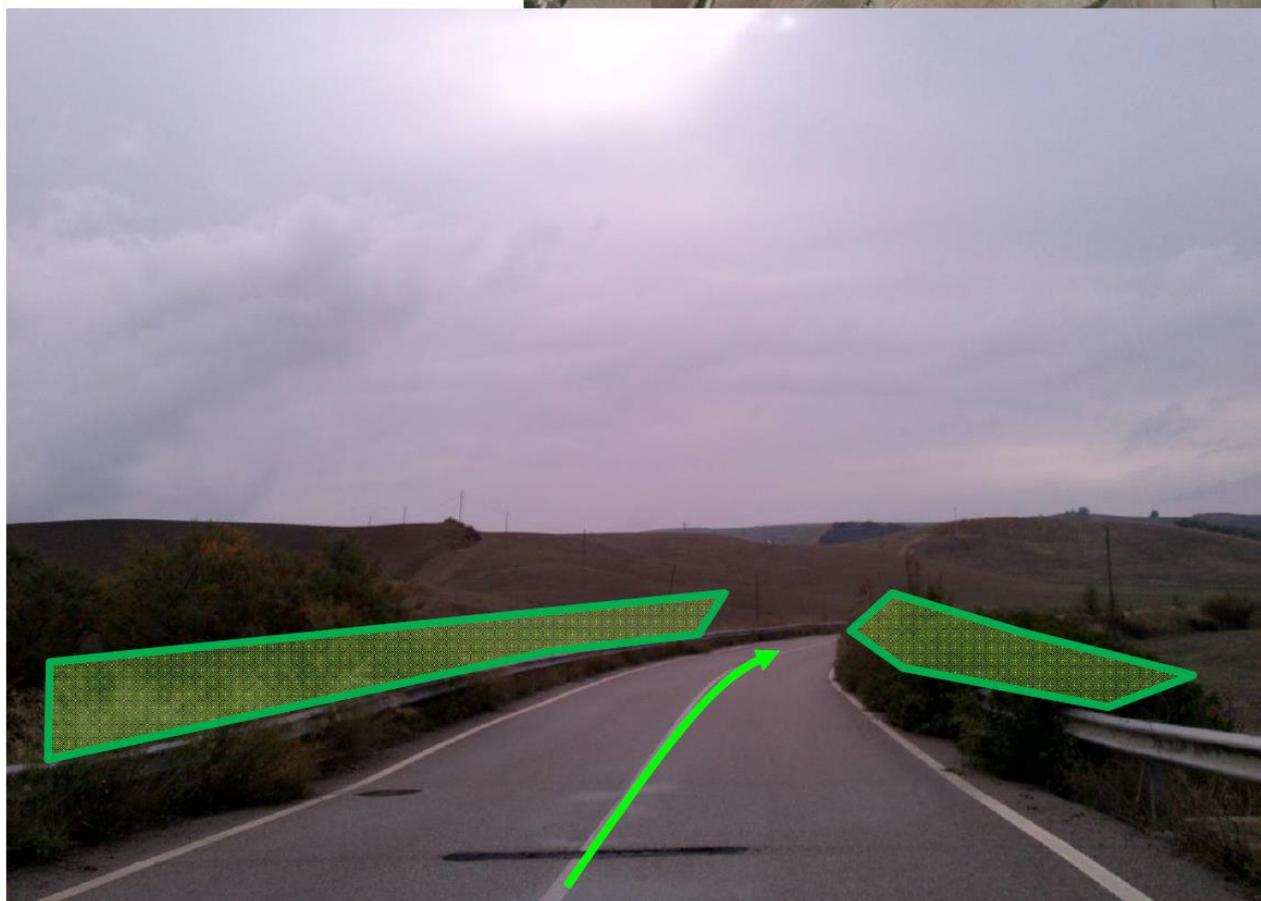
Figura 47: P30 – In questo punto sono presenti lavori in corso. È necessario verificare la tempistica del trasporto. (Coordinate: N 40.395515° E 16.363677°)

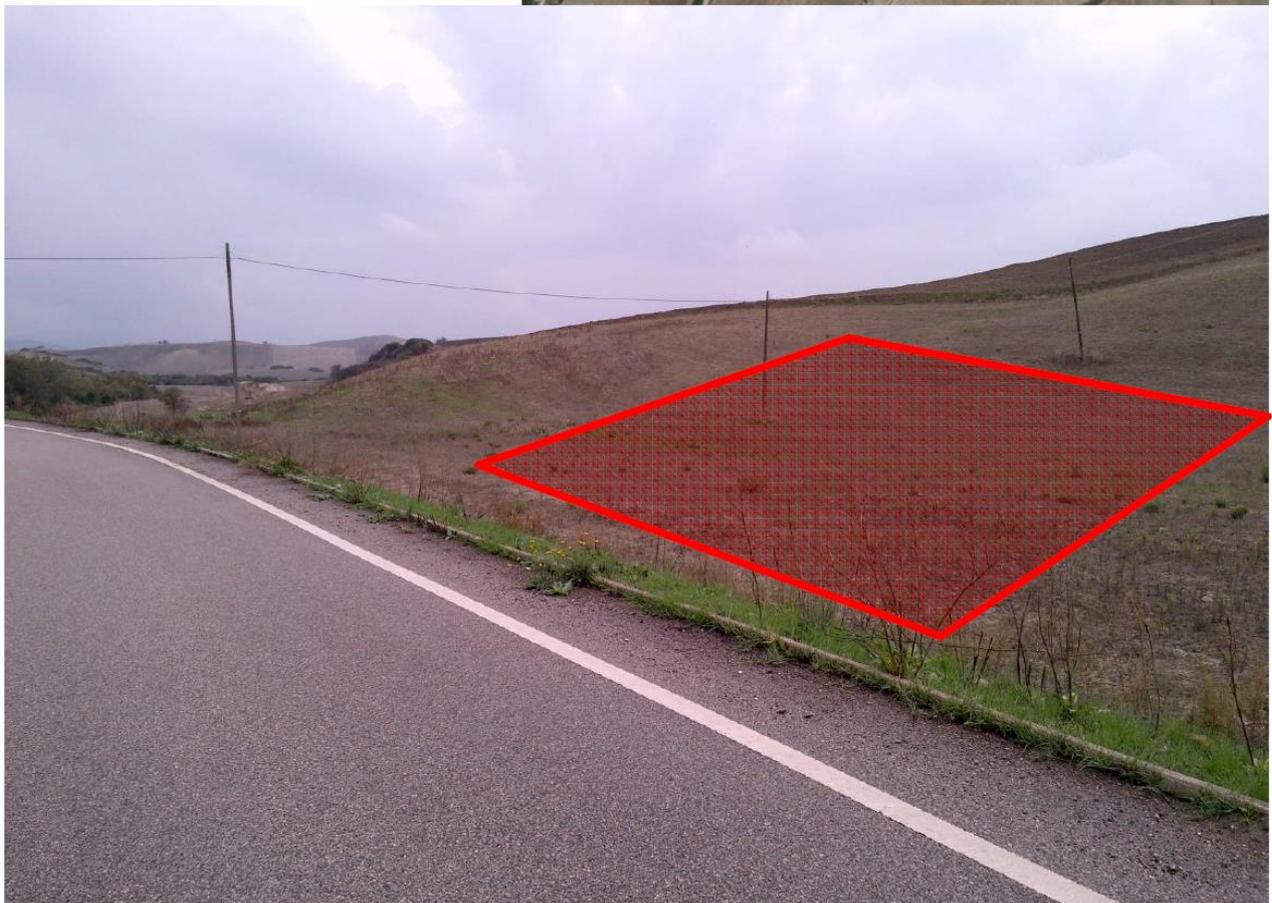
Figura 48: P31 - In questo punto è necessario creare l'area di trasbordo. (Coordinate: N 40.394481° E 16.362286°)

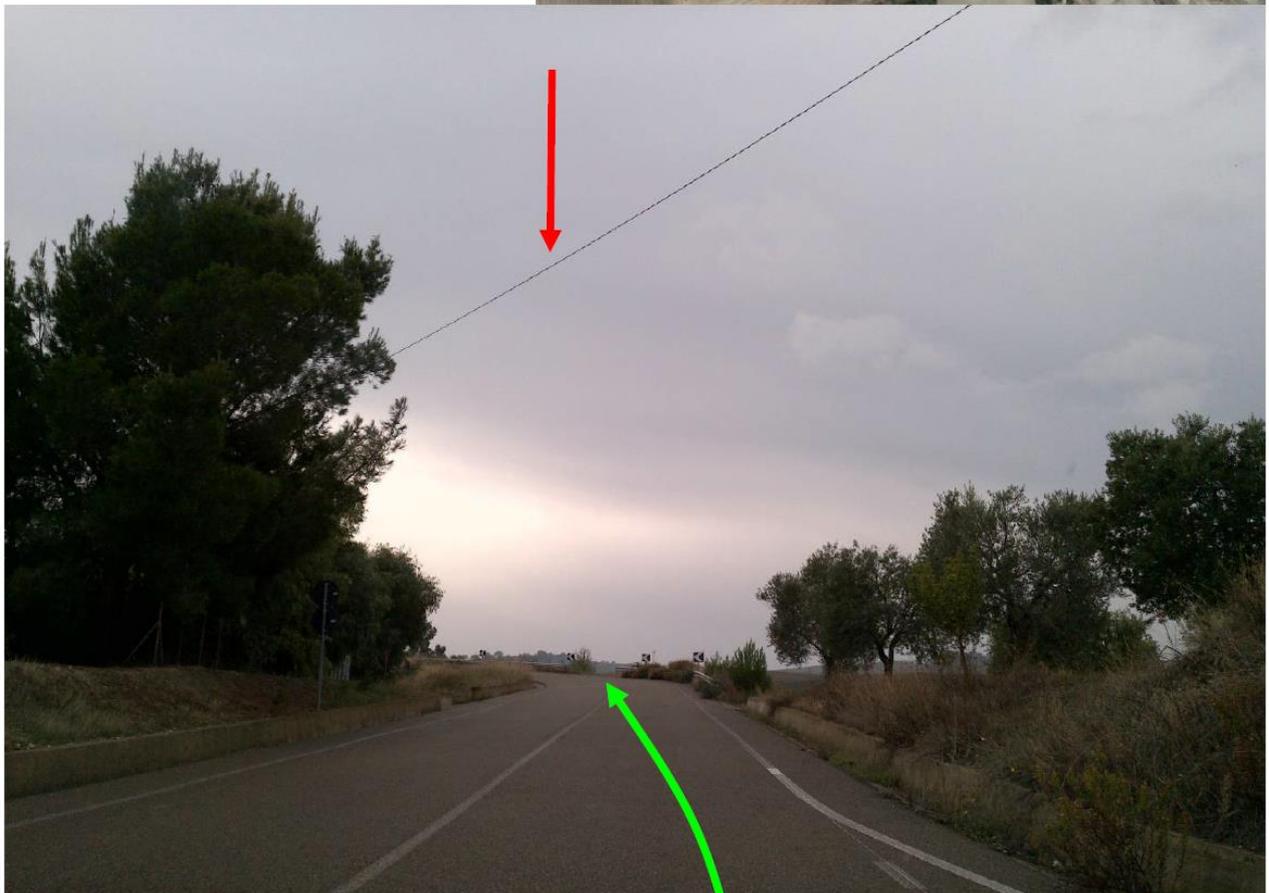
Figura 50: P32 - Il cavo necessita la rimozione. (Coordinate: N 40.386254° E 16.337137°)

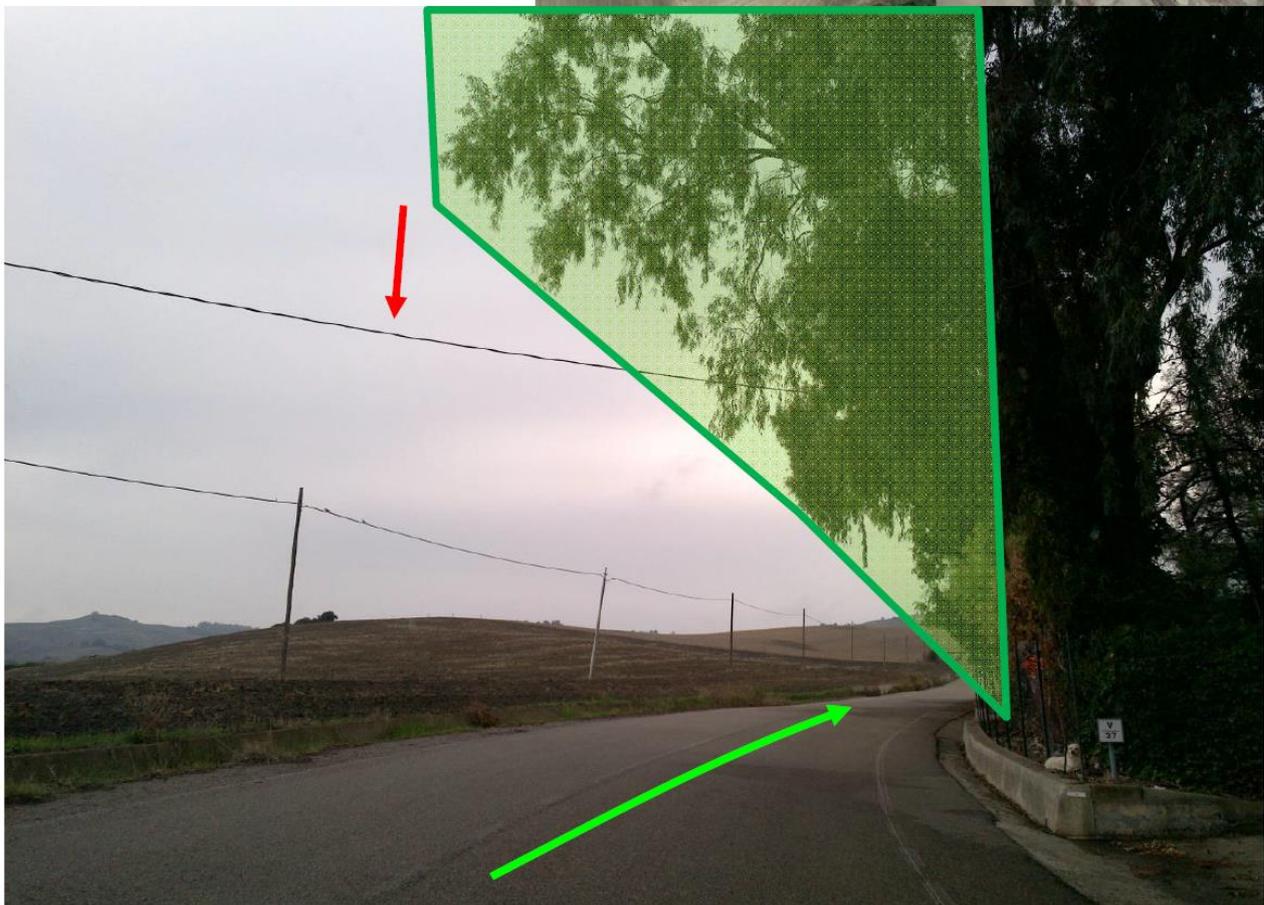
Figura 51: P33 - Il cavo deve essere rimosso. I rami degli alberi che sporgono sulla strada devono essere tagliati. (Coordinate: N 40.384080° E 16.335892°)

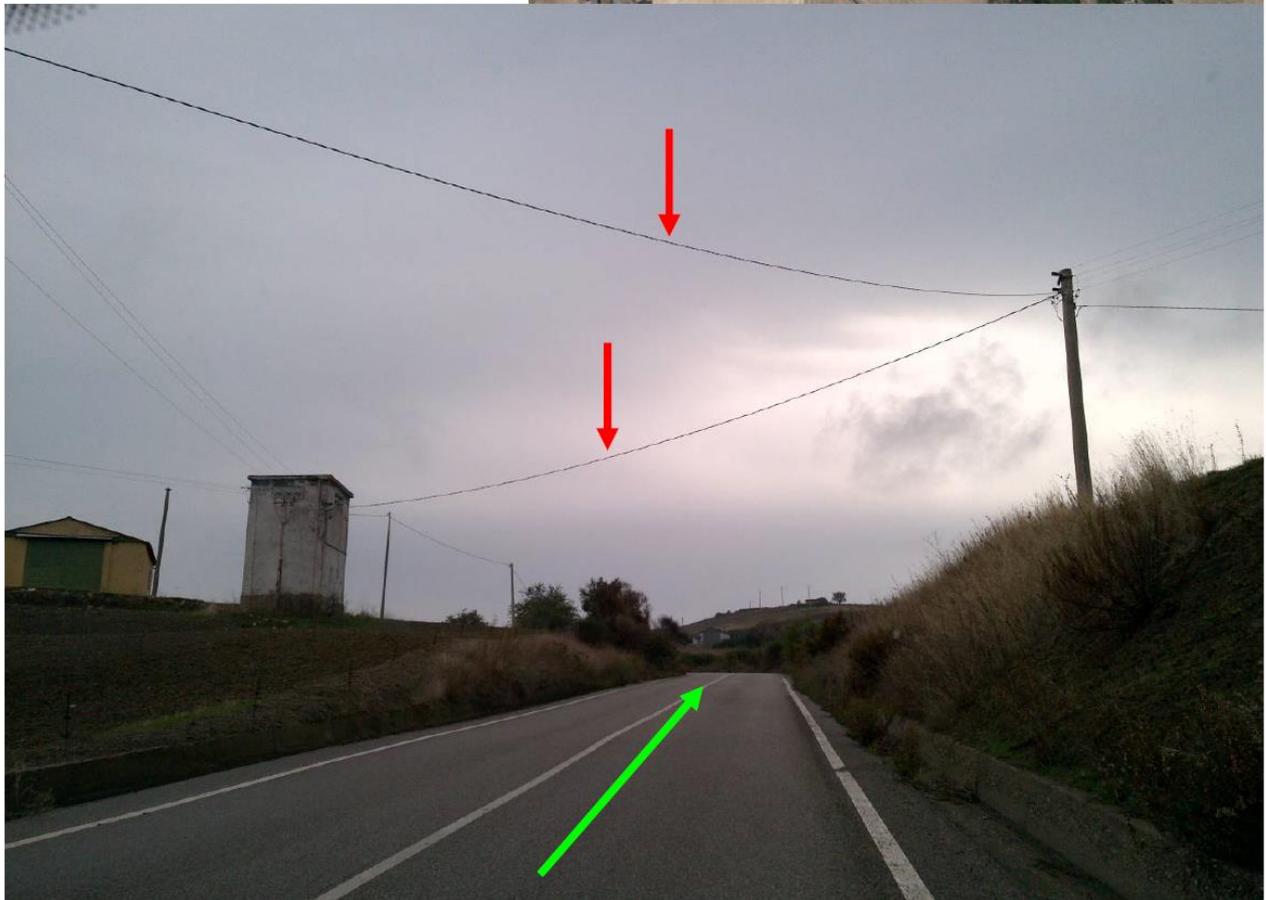
Figura 52: P34 – I cavi necessitano la rimozione. (Coordinate N 40.378738° E 16.329155°)

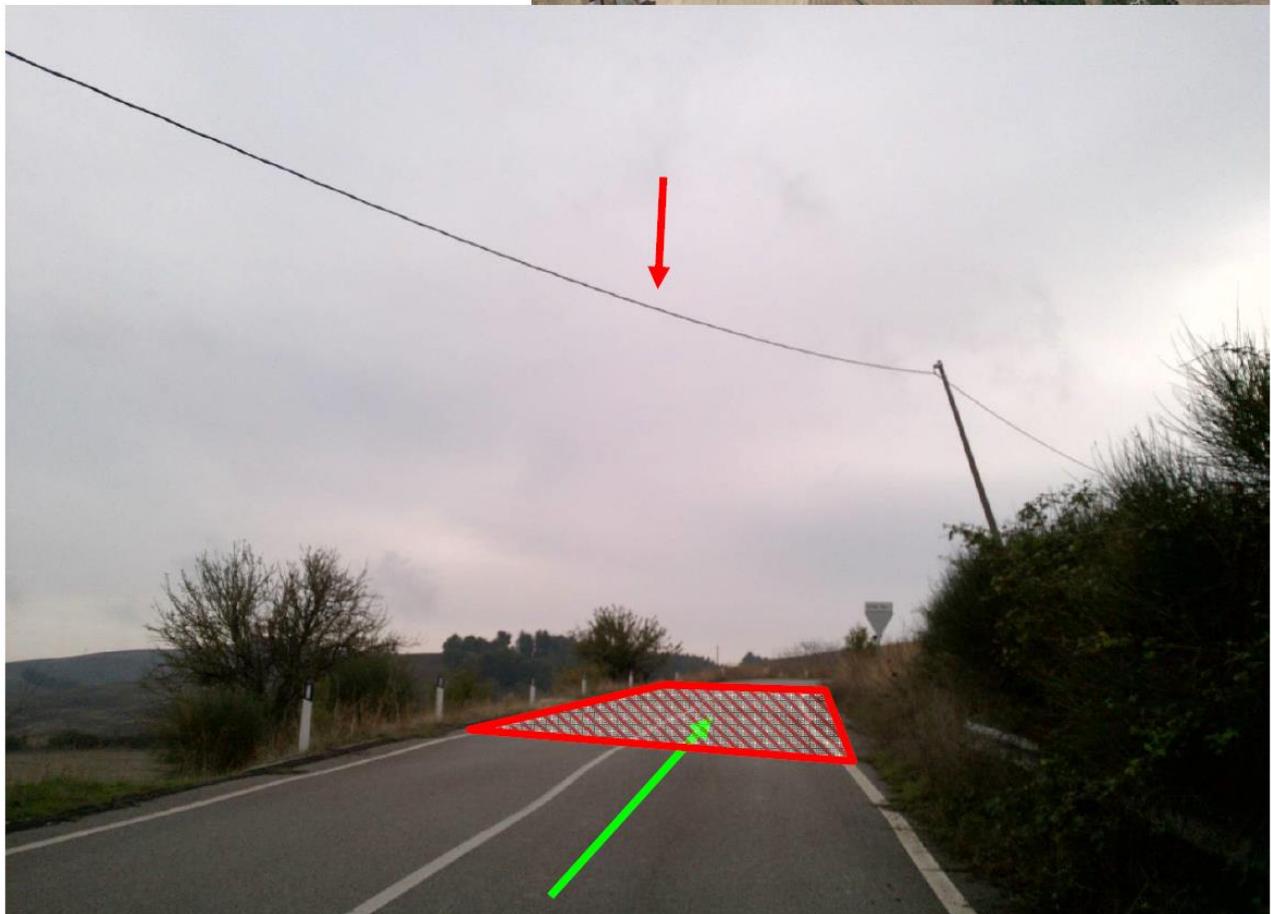
Figura 53: P35 - In questo punto la strada risulta crollata e necessita di essere riparata. Stabilizzata, livellata, compattata con una larghezza di almeno 6 metri. (Coordinate: N 40.377579° E 16.328609°)
