Prot. n° 08 / HESQ /2023

Ferrara, 17 marzo 2023

Oggetto: “Diffida ai sensi dell’art. 29-decies del D. Lgs. 152/2006, n. 152 e s.m.i. di cui alla nota ISPRA protocollo n. 2318 del 17/01/2023. Autorizzazione Integrata Ambientale di cui al decreto autorizzativo DM 259 del 11/06/2012 pubblicato su G.U. n. 164 del 16/07/2012 e s.m.i.; DM n. 175 del 05/05/2022, di riesame pubblicato sulla G.U. n. 164 il 16/05/2022 – Unità produttiva della Yara Italia S.p.A. sita in Ferrara Piazzale Donegani, 12”. Richiesta di ritiro in autotutela e, in subordine, di modifica non sostanziale.

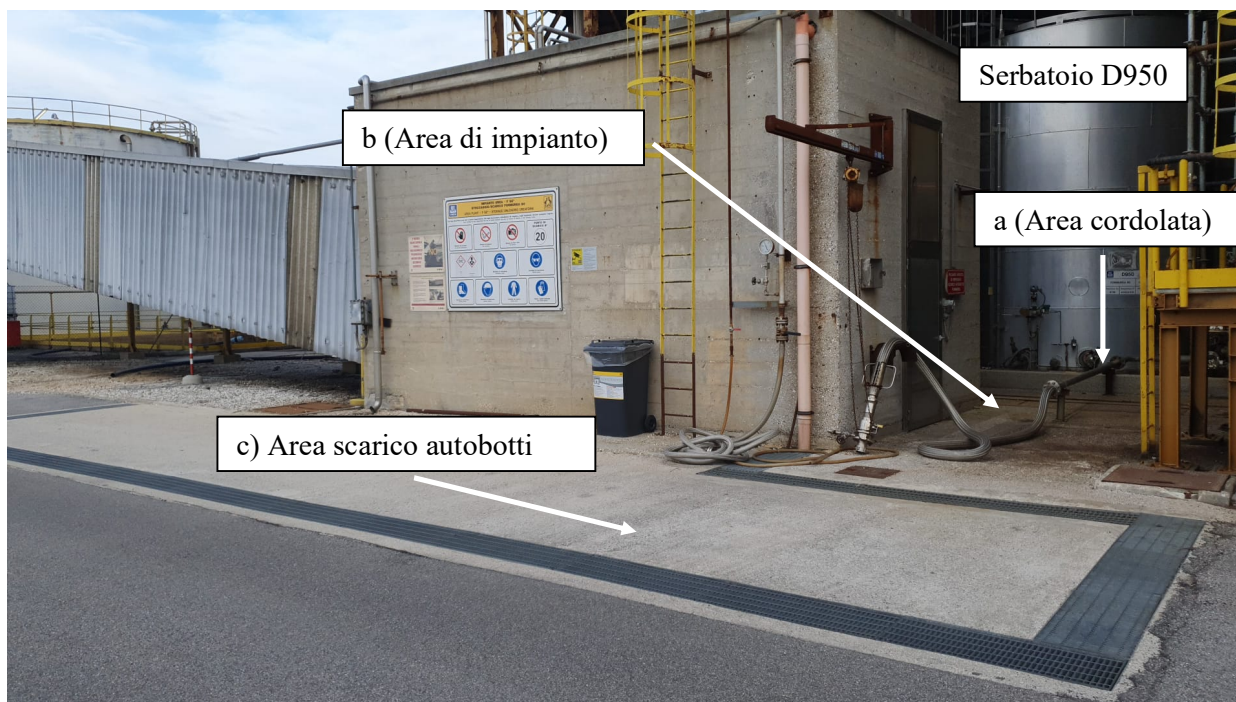
- a) L'area circostante il serbatoio è impermeabilizzata e cordolata per raccogliere eventuali spanti provenienti da perdite del serbatoio ma soprattutto dagli accoppiamenti flangiati delle linee che collegano il serbatoio alle pompe di scarico della soluzione dall'autobotte e il serbatoio alle pompe di rilancio del prodotto in impianto; tale area è segregata e ridotta al minimo per facilitare le operazioni di lavaggio ed è dotata di un sistema di raccolta e convogliamento dei liquidi (eventuali spanti e acque di lavaggio) nella fognatura oleosa che scarica all'interno della vasca di contenimento in cemento armato Q802 (anch'essa identificata con il numero 7 a pagina 93 del PIC). I liquidi di tale vasca vengono recuperati in impianto Urea;

- b) L'area di impianto esterna al cordolo del serbatoio è anch'essa impermeabilizzata, segregata e dotata sempre di un sistema di raccolta e convogliamento dei liquidi (eventuali spanti di sostanze pericolose e acque meteoriche) nella fognatura oleosa che scarica all'interno della vasca di contenimento in cemento armato Q802;

- c) L'area prossima all'area di impianto è l'area di scarico delle autobotti di Formurea 80 e risulta sempre impermeabilizzata, segregata e dotata di un sistema di raccolta e convogliamento dei liquidi nella fognatura oleosa che scarica all'interno della vasca di contenimento in cemento armato Q802;

Il presidio di contenimento esistente (vasca di raccolta) è pertanto del tutto analogo a quello di un bacino di contenimento comune a differenti serbatoi per il contenimento di diverse sostanze e/o intermedi di reazione; infatti, in impianto Urea non esistono problemi di incompatibilità fra le sostanze presenti e le stesse possono essere tutte recuperate nel processo. La costruzione di un bacino di contenimento per il serbatoio D950 non porterebbe a nessun beneficio reale per quello che concerne l'eventuale impatto negativo sull'ambiente del serbatoio D950.

A seguire una foto con identificazione del serbatoio e delle aree sopra descritte.

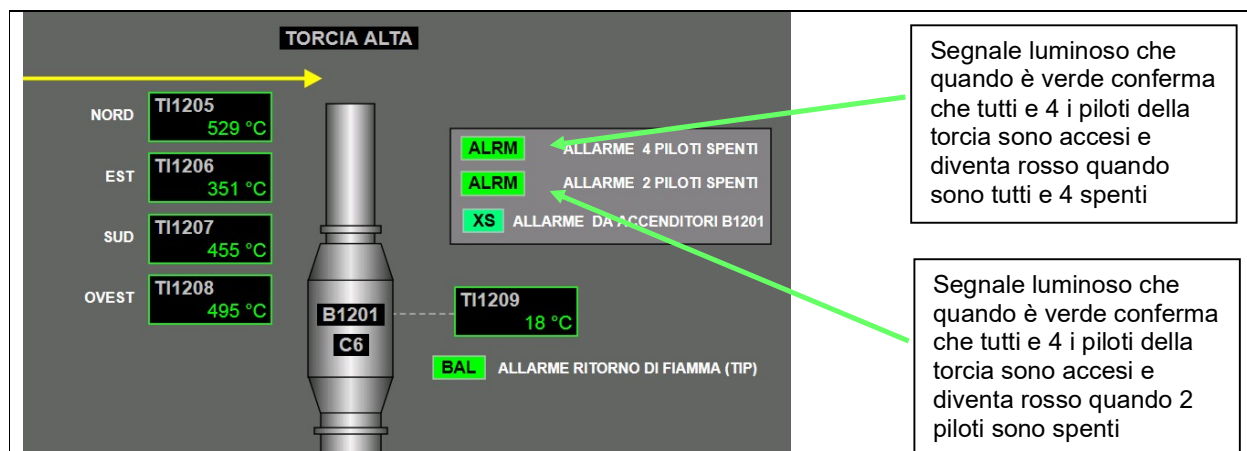
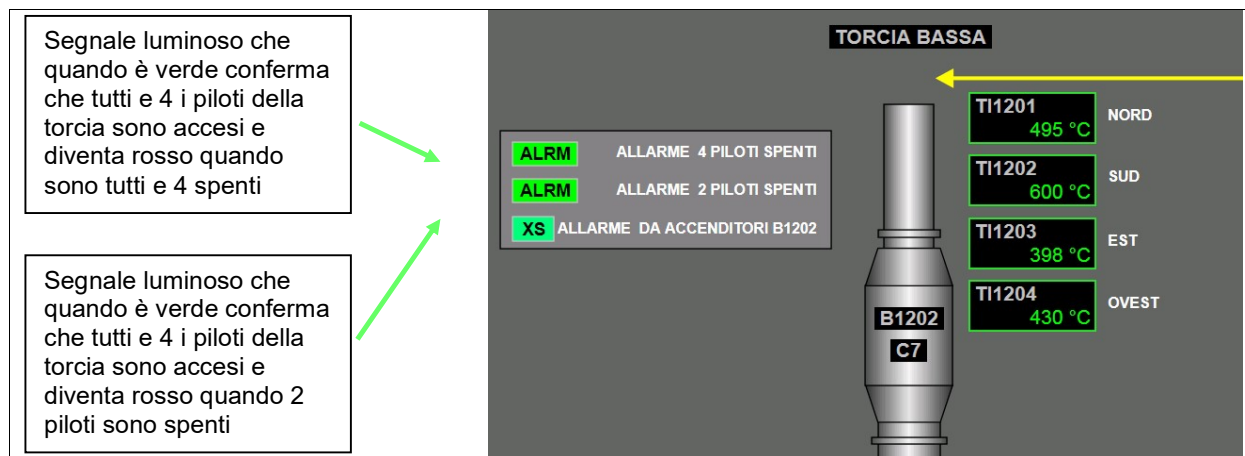
Per tale ragione, **Yara ha adottato un sistema molto più cautelativo**: il sistema di monitoraggio in continuo delle fiamme pilota delle torce C6 e C7 è costituito da termocoppie (1 per ciascun pilota per un totale di 4 termocoppie per torcia) visualizzabili a DCS dagli operatori; la misura di temperatura dei piloti consente di avere a DCS due segnali luminosi per ogni torcia che indicano rispettivamente 2 piloti e 4 piloti (**segnale verde** ⇒ piloti accesi; **segnale rosso** ⇒ piloti spenti). Se nella medesima torcia ci sono 2 piloti spenti il primo segnale a DCS diventa rosso e viene emesso un allarme acustico. Nel caso ci siano tutti e 4 i piloti della torcia spenti diventa rosso anche il secondo segnale e viene emesso un ulteriore allarme acustico. Di seguito si riporta uno screenshot del DCS dove si possono vedere le misure di temperatura dei piloti e i segnali luminosi dello stato dei piloti (accensione/spegnimento) ai quali è associato anche un allarme acustico.

Per i motivi sopra elencati è stato scelto il sistema di monitoraggio installato e sotto descritto e pertanto riteniamo che il sistema di monitoraggio installato soddisfi la prescrizione in oggetto dal momento che gli operatori in DCS hanno un costante monitoraggio visivo e acustico dello stato dei piloti.

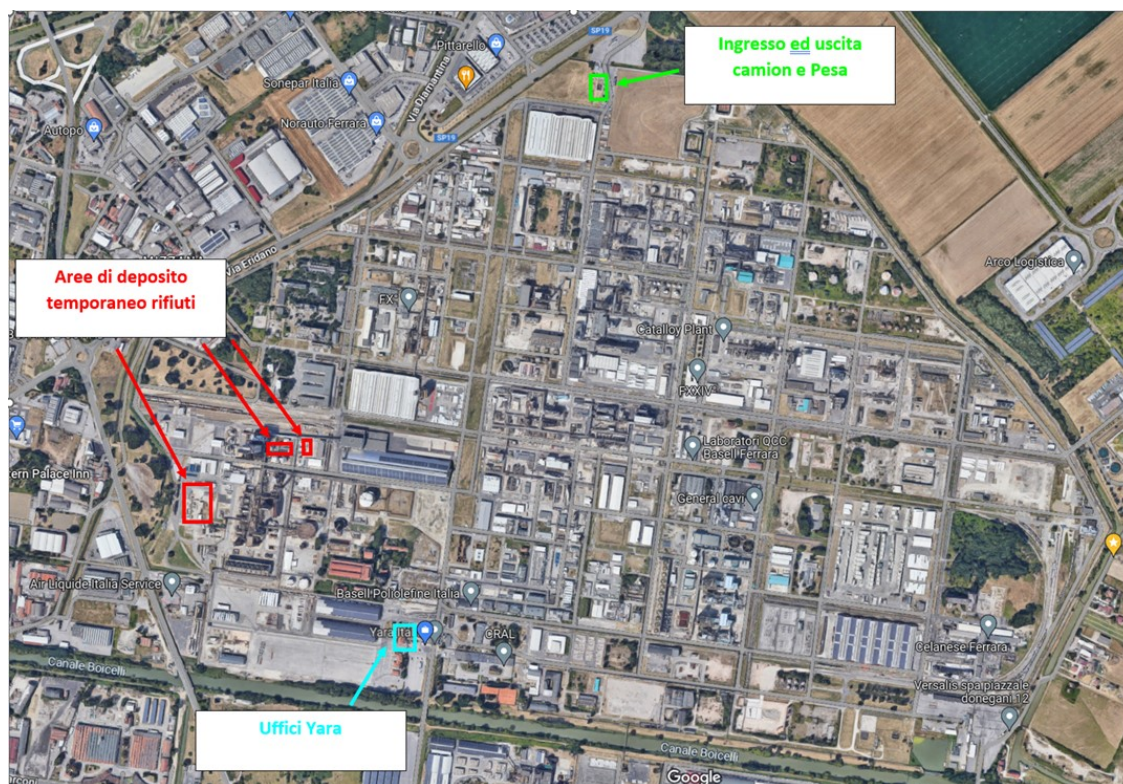
Per queste ragioni quando ci sono nuovi trasportatori (e soprattutto in occasione di trasporti multipli) viene a volte permesso di uscire dallo stabilimento senza effettuare la pesata riportando nel formulario una indicazione di peso presunto con verifica del peso a destino (Allegato 10). Tale previsione si basa sulla consapevolezza che le disposizioni applicabili consentono di indicare il peso presunto con verifica a destino e successiva correzione a registro di C/S.

Di seguito si riporta un'immagine dello stabilimento petrolchimico dove sono state evidenziate le aree.

Alla luce di quanto esposto nella Diffida in oggetto, ai fini del miglioramento del Sistema di gestione Ambientale e per il rispetto della massima precisione nelle annotazioni, la procedura di gestione dei rifiuti, benché sotto il profilo logistico, come detto, sia complesso, è stata, comunque, aggiornata rendendo obbligatorio il peso del rifiuto per tutte le circostanze. Pertanto, i trasportatori dovranno sempre effettuare la doppia pesata in corrispondenza dell'ingresso (TARA) ed uscita (LORDO) anche in caso di carichi multipli.
