TRATTA A.V./A.C. TERZO VALICO DEI GIOVI
PROGETTO ESECUTIVO

Rapporto annuale 2022
Monitoraggio Ambientale
Corso d'opera
Suolo

File: IG51-00-E-CV-RO-IM00-C3-026-A00

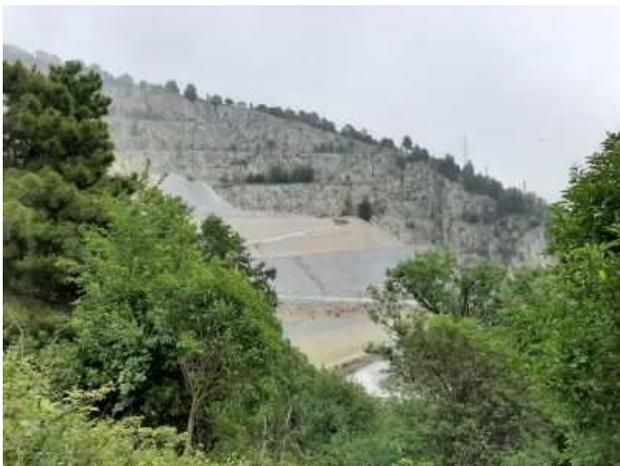
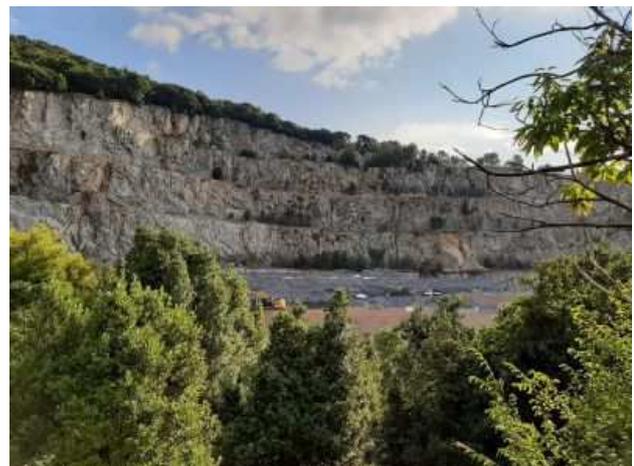
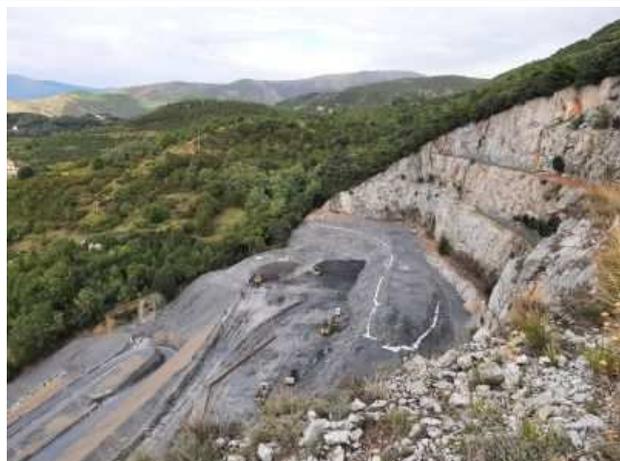
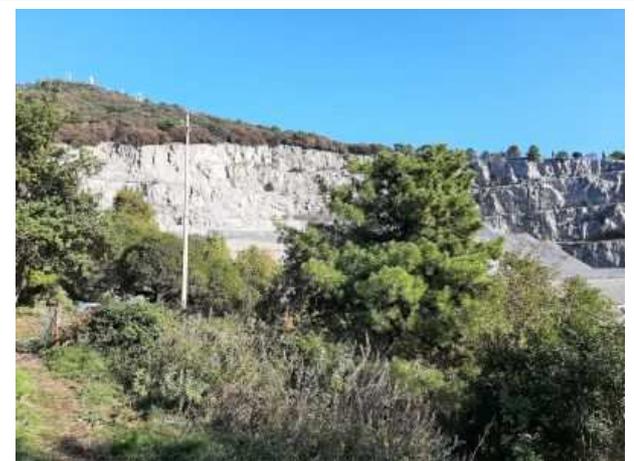
4.1.1. SUO-GE-010

Nel corso dei rilievi non sono stati notati segni di degradazione del suolo nelle aree limitrofe legati all’attività di cantiere.

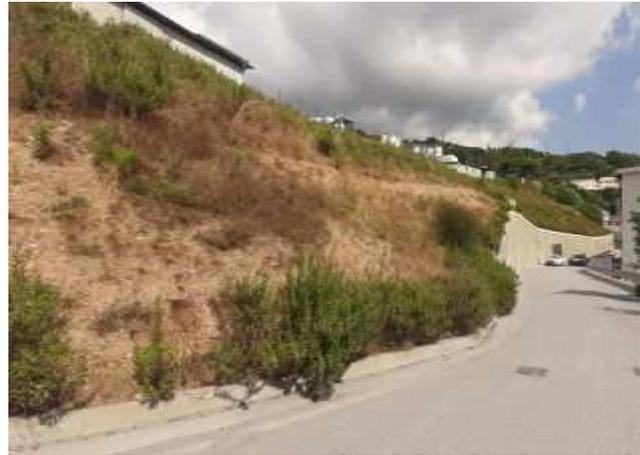
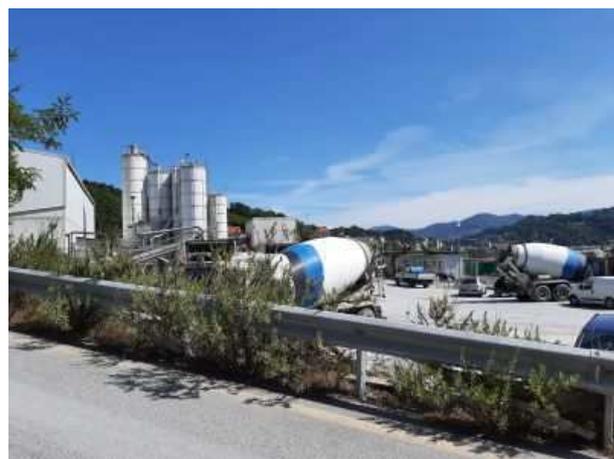
4.2.1. SUO-GE-030

Immediatamente a monte del cantiere si sviluppa una formazione boschiva a prevalenza di roverella (*Quercus pubescens*). Il quadro pedologico generale delle aree limitrofe al cantiere non è risultato deteriorato, anche in virtù delle opere di contenimento eseguite.

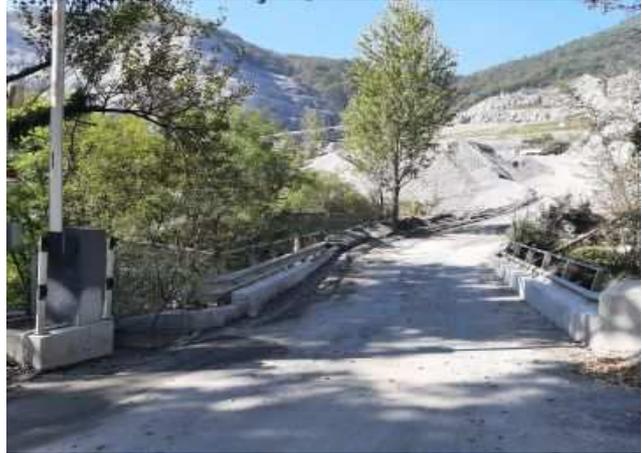
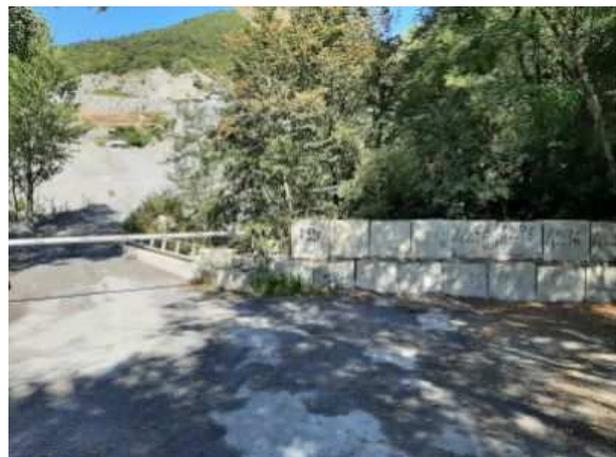
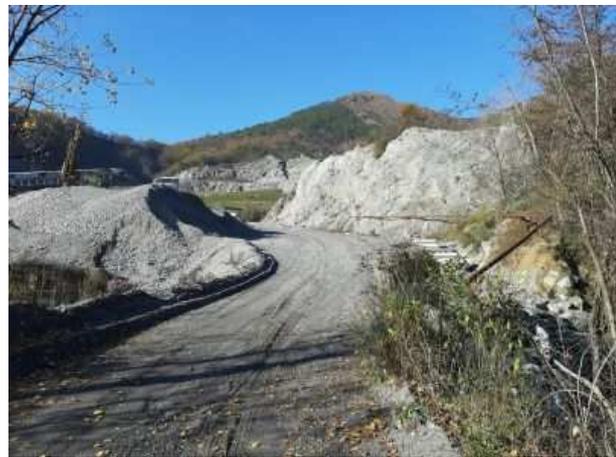
4.5.1. SUO-CM-020

Al momento dei rilievi non sono stati notati segni di degradazione del suolo nelle aree limitrofe alla cava e nel complesso non sono state osservate variazioni significative nel corso dell’anno.

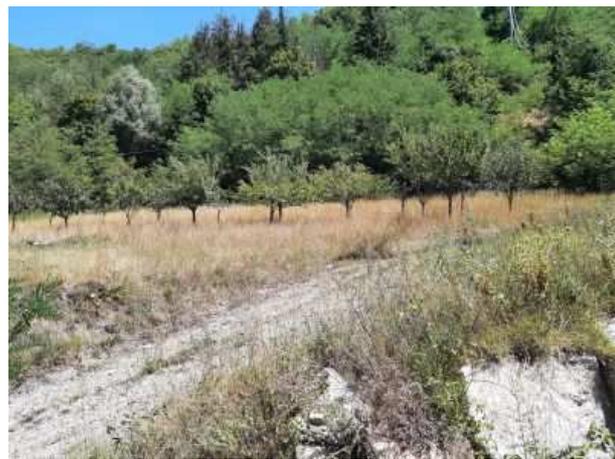
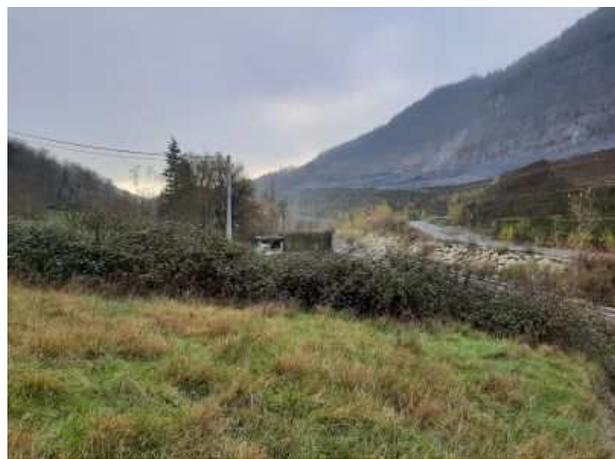
4.6.1. SUO-VO-020

Non sono stati notati segni di degradazione del suolo nelle aree limitrofe legati alle attività di cantiere.

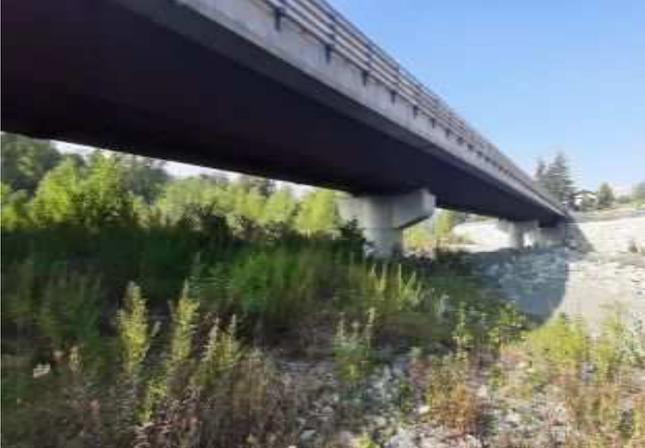
4.7.1. SUO-GA-010

Nel complesso i suoli delle aree limitrofe al cantiere non hanno evidenziato segni di degradazione legati alle attività cantieristiche che, come accennato, risultano pressoché terminate da diversi mesi. A partire da gennaio 2020 è stato constatato che il nuovo ponte è stato aperto al traffico.

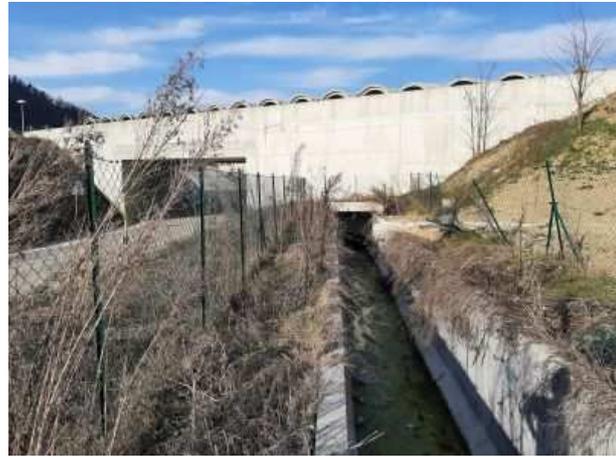
4.8.1. *SUO-AR-050*

Nel corso dei rilievi dell’anno 2022 non sono stati notati segni di degradazione del suolo nelle aree limitrofe e nel complesso non sono state osservate variazioni significative.

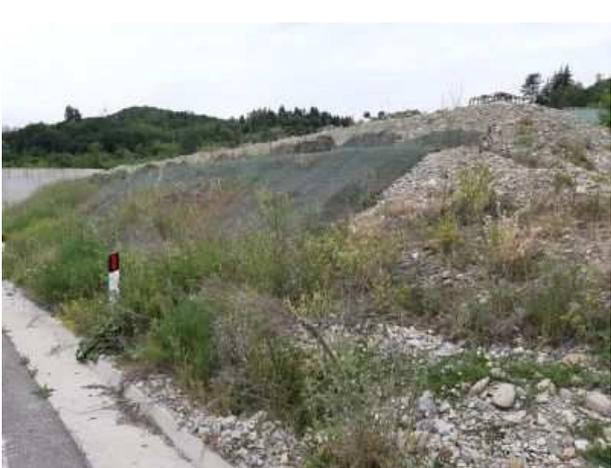
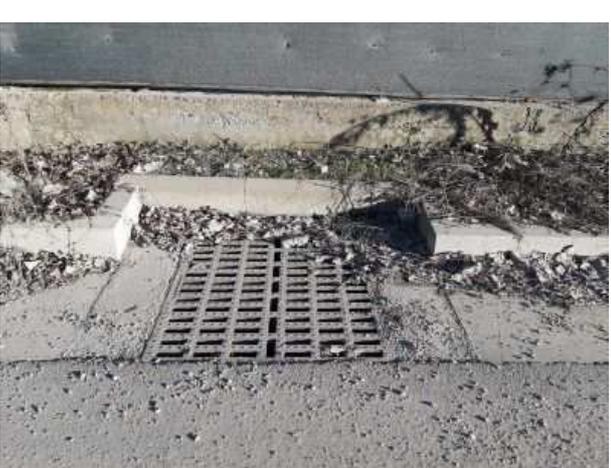
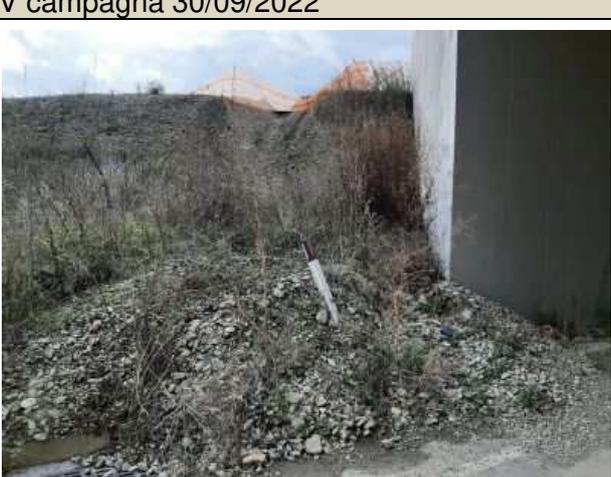
4.9.1. **SUO-AR-010**

L’area si presenta all’interno di un contesto antropizzato a prevalente vocazione agricola, ma a lato di una zona industriale. Le aree pianeggianti limitrofe al cantiere non mostrano alcun segno di degrado dei suoli.
