TRATTA A.V./A.V. TERZO VALICO DEI GIOVI

**Interconnessione Novi Ligure alternativa allo Shunt**

**Report annuale 2022**

**Suolo**

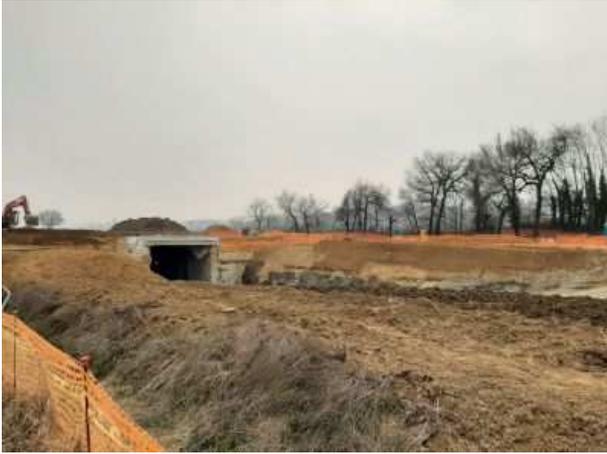
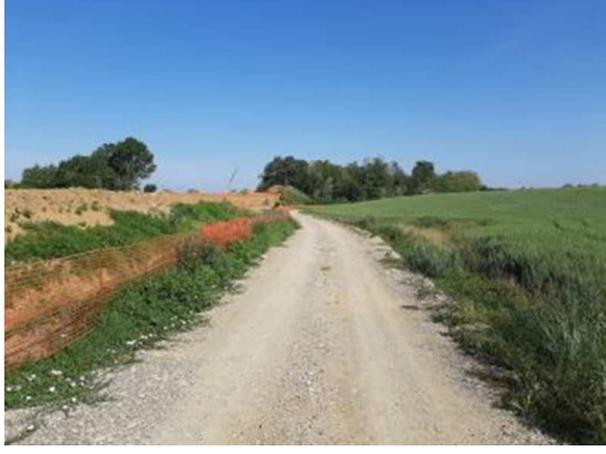
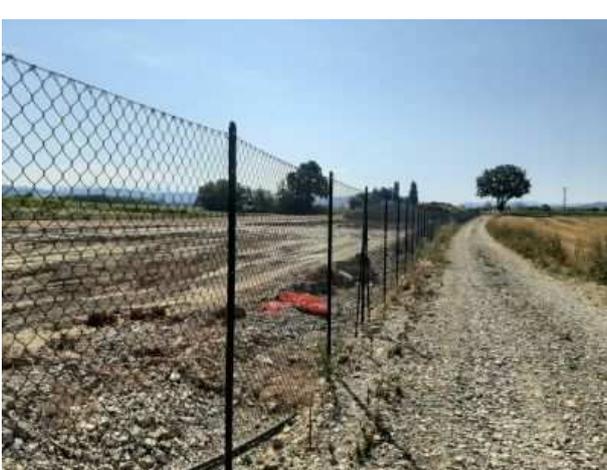
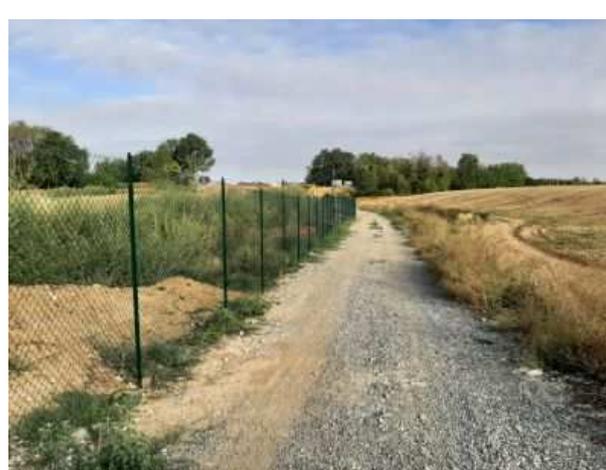
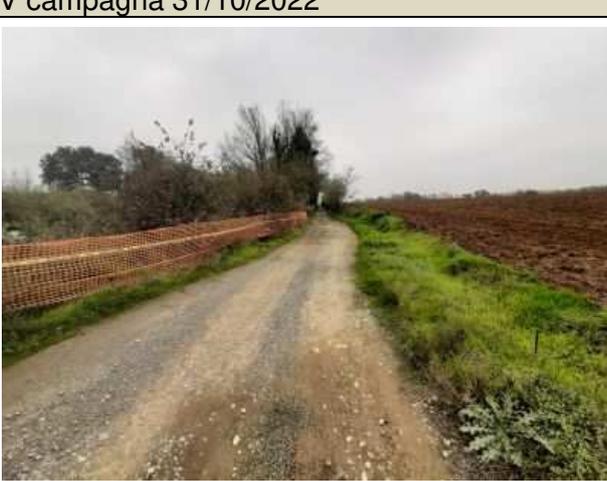
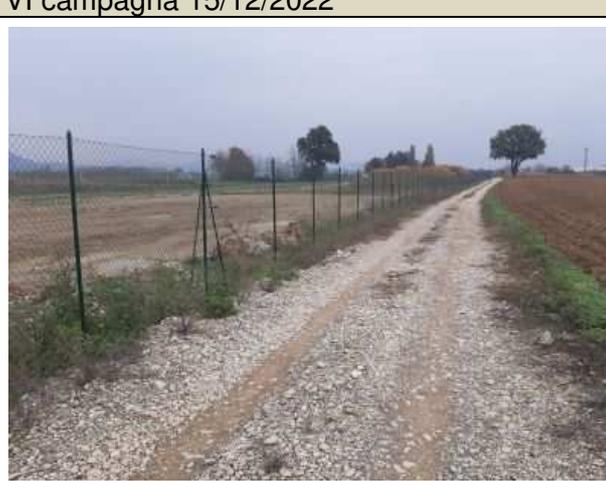
Il cantiere è inserito in un contesto pianeggiante a vocazione prevalentemente agricola. La regimazione delle acque appare corretta, con assenza di fenomeni erosivi.

Durante l'anno di monitoraggio 2022 sono proseguiti i lavori previsti dal cantiere. Nel corso dei rilievi non sono stati notati segni di degradazione del suolo nelle aree limitrofe al cantiere. Il cantiere è correttamente recintato.

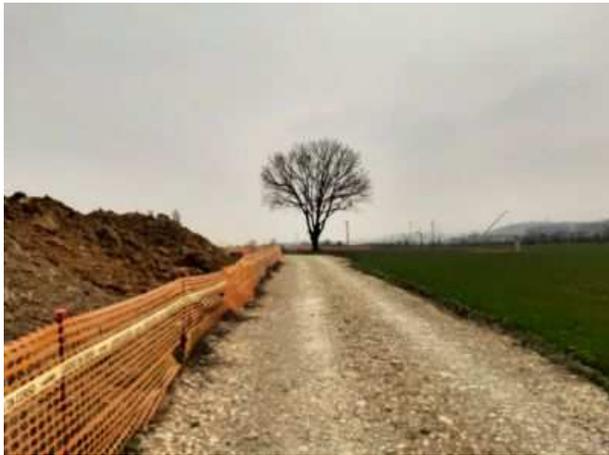
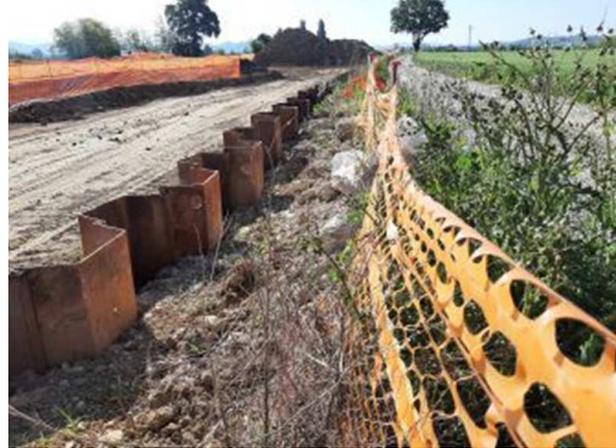
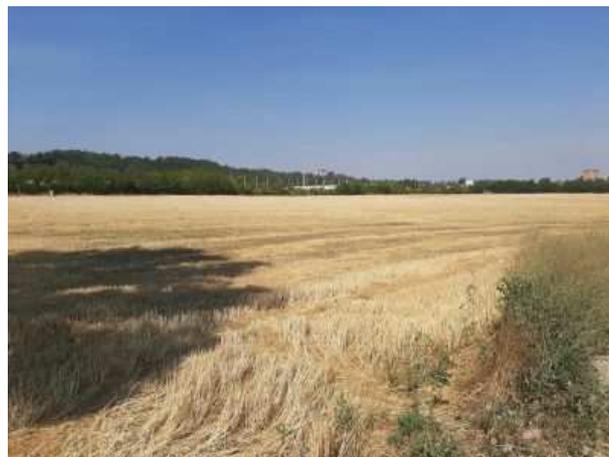
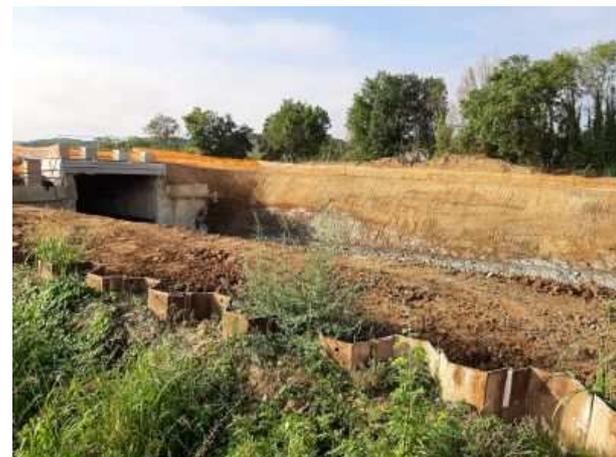
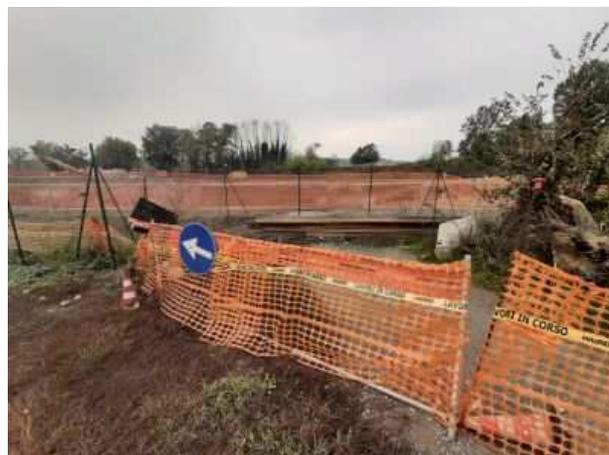
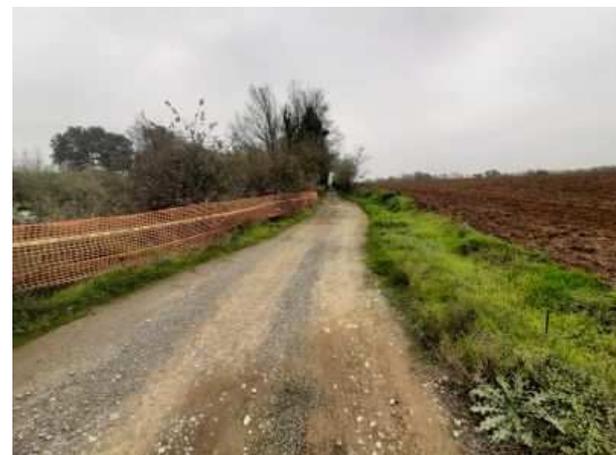
Il cantiere è inserito in un contesto pianeggiante a vocazione prevalentemente agricola. La regimazione delle acque appare corretta, con assenza di fenomeni erosivi.

Durante l'anno di monitoraggio 2022 sono proseguiti i lavori di cantierizzazione con allestimento del palancolato e inizio realizzazione della galleria. Nel corso dei rilievi non sono stati notati segni di degradazione del suolo nelle aree limitrofe al cantiere. Il cantiere è correttamente recintato.

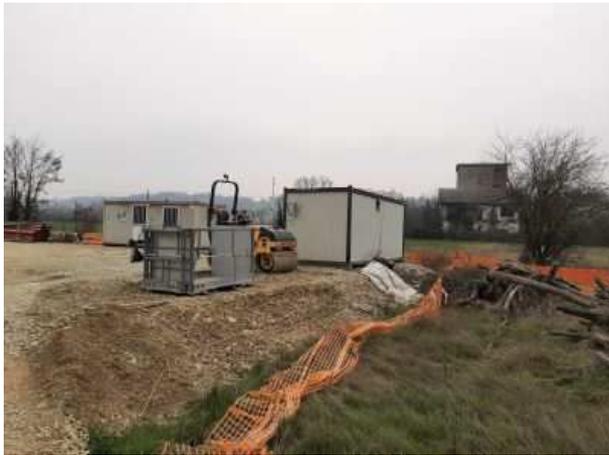
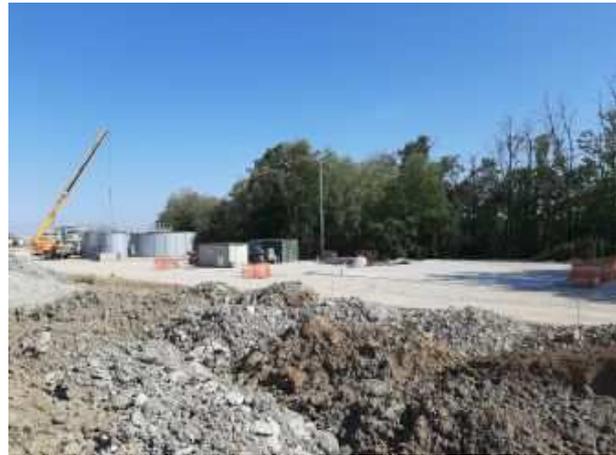
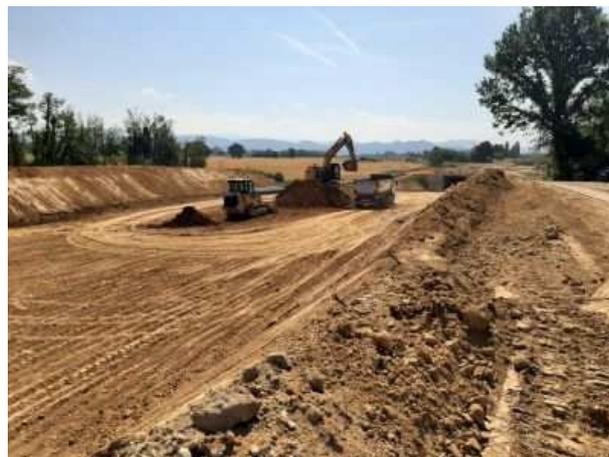
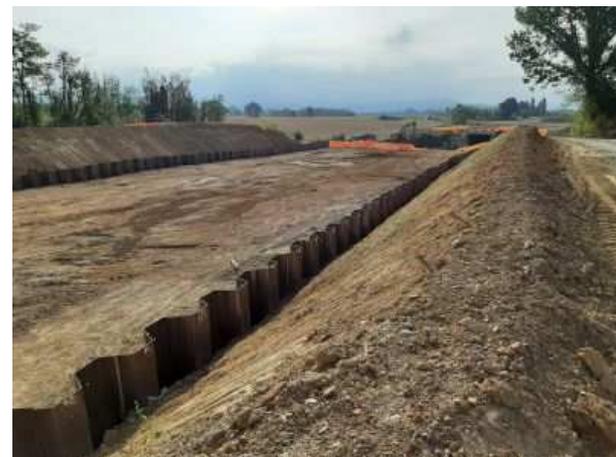
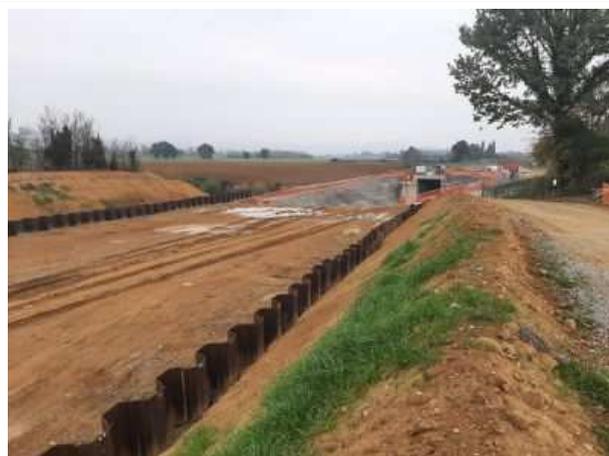
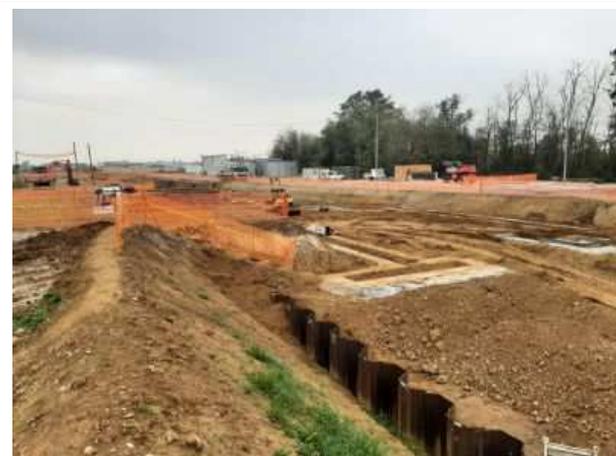
Il cantiere è inserito in un contesto pianeggiante a vocazione prevalentemente agricola. La regimazione delle acque appare corretta, con assenza di fenomeni erosivi.

Durante l'anno di monitoraggio 2022 sono proseguiti i lavori di cantierizzazione con allestimento del palancolato e allestimento ingresso galleria. Nel corso dei rilievi non sono stati notati segni di degradazione del suolo nelle aree limitrofe al cantiere. Il cantiere è correttamente recintato.
