Lightspeed MIL04 – Peschiera Borromeo (MI)  
Relazione tecnico – agronomica a corredo del piano attuativo

xx febbraio 2023

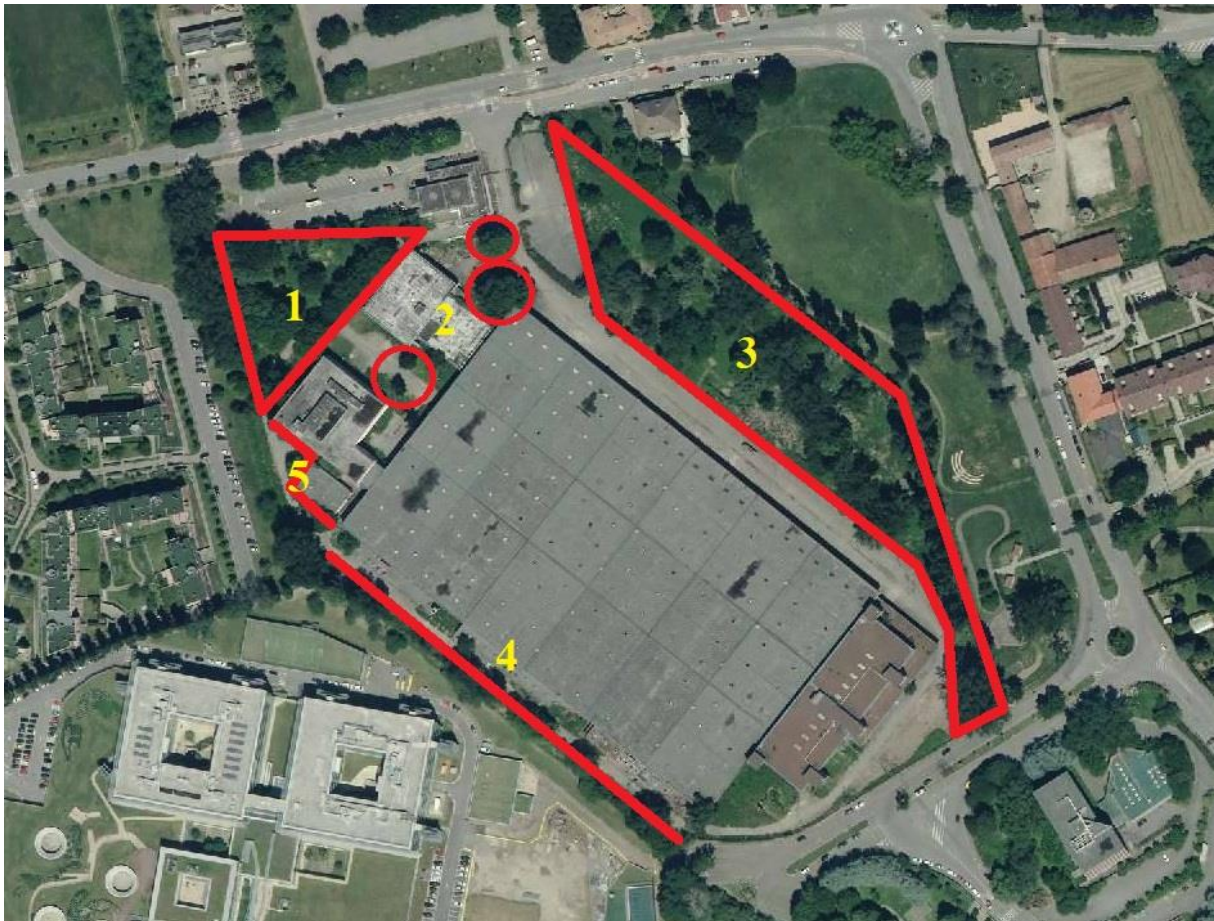
*Individuazione delle aree a verde*

Il sottofondo dell'area si presentava interamente ricoperto da *Rubus ulmifolius* (rovo) in assenza di ulteriori specie erbacee o arbustive di rilievo.

A livello di esemplari arborei, si percepiva che fosse la zona di "facciata" e ingresso del complesso, quando questo era operativo. La maggior parte degli esemplari scelti all'impianto, ed oggi ancora presenti, manifestano un gusto estetico e progettuale. Fondamentalmente annoveriamo la presenza di *Platanus* (platano), *Quercus palustris* (quercia palustre) e *Carpinus* (carpino).

Platani e querce, dell'età media di 40/50 anni, si presentano di importanti dimensioni (20-25 metri di altezza), ben conformati, e senza evidenti e/o esteriori problematiche fitostatiche o fitosanitarie.

Diverso il discorso per i carpini, i quali, di altezza molto inferiore (7-10 metri) e probabilmente messi in ombra dai precedenti, si presentano in taluni casi morti, in altri con larga parte della chioma disseccata. Nel complesso il loro sviluppo è stentato, l'aspetto sofferente, e potrebbero costituire un pericolo per persone e cose, in caso di fruizione degli spazi.

Indicati in fotografia con cerchi rossi, abbiamo la presenza di esemplari arborei singoli all'interno di aiuole. Con andamento da nord a sud, trattasi di:

- 1 esemplare di *Platanus*;
- 1 esemplare della famiglia delle *Ulmaceae*;
- 1 esemplari di *Fagus sylvatica* (faggio);
- 1 esemplare di *Fagus sylvatica purpurea* (faggio rosso).

Platano: esemplare di dimensioni e forme armoniche, ben conformato, senza evidenti e/o esteriori problematiche fitostatiche o fitosanitarie.

Ulmacea: forma della chioma da correggere e ridimensionare, a causa di eccessivo sviluppo e soprattutto da sbrancamenti causati da eventi atmosferici. Stato fitosanitario medio, problematiche di staticità da indagare.

Faggio: forma della chioma da ridimensionare, a causa della sensibile presenza di seccume della medesima, nonché di rotture causate da eventi atmosferici. Stato, fitosanitario mediocre/compromesso.

Faggio rosso: metà della chioma è pressoché disseccata, la restante presenta rotture delle branche e tagli di potatura mal condotti. Stato fitosanitario mediocre/pessimo.

Alla data del sopralluogo il sottofondo dell'area si presentava interamente ricoperto da rovi, in assenza di ulteriori specie erbacee o arbustive di rilievo. Sempre a causa della presenza massiccia di rovi, risultava impraticabile in assenza di idoneo abbigliamento anti infortunistico. L'area non presentava alcun disegno del verde. Proliferavano al suo interno, con estrema irregolarità e vuoti vegetazionali, svariate specie infestanti e non. Annoveriamo *Populus nigra* (pioppo nero), *Celtis australis* (bagolaro), *Sambucus nigra* (sambuco), *Robinia pseudoacacia* (robinia), *Ailanthus altissima* (ailanto), *Morus* (gelso), *Salicaceae* di vario genere. Solo la parte più periferica, quella in adiacenza al parco comunale, vede la presenza di esemplari di *Populus nigra italica* (pioppo cipressino) a delinearne il confine. Tendenzialmente l'area non ha un grande rilievo sia dal punto di vista ambientale, sia paesaggistico. Lo sviluppo a terra del rovo e l'avvento dell'*Hedera helix* (edera) proseguirà il percorso degenerativo, già in atto a causa della totale incuria e abbandono. Sensibile la presenza di esemplari morti; altri con parti di chioma disseccata; altri con branche rotte o schiantate da fenomeni meteorologici; taluni soccombenti rispetto alla dimensione di altri individui. Rilevante la presenza di carpofori fungini e di carie del legno a carico di numerosi individui. Si rilevavano altresì, evidenti segni di tagli di potatura di dimensioni importanti e malcondotti (tendenti, in taluni casi alla capitozzatura delle branche primarie e/o secondarie). Tali interventi, si pensa possano essere stati effettuati in passato per contenere lo sviluppo estremamente disordinato dell'area. Si ritiene di estremo pericolo, per persone e cose, la fruizione privata e/o pubblica dell'area. Se ne suggerisce la completa riqualificazione.

Connotata da linea rossa.

Trattasi di una sottile lingua di terra che, alla data del sopralluogo, era interamente ricoperta da rovo, in assenza di ulteriori specie erbacee o arbustive di rilievo.

Trattasi, complessivamente di 7 esemplari di *Magnolia grandiflora* (magnolia), a dimora in aiuole a ridosso del corpo di fabbrica dell'edificio. Individui di circa 30 anni di età, con altezza compresa tra i 7 e i 10 metri. Stato fitosanitario discreto.

La problematicità di questi esemplari è dovuta al loro posizionamento. Sono estremamente vicini al fabbricato (1,5-3 metri) e come tali incompatibili con eventuali lavori di demolizione. Tale vicinanza, ha comportato uno sviluppo della chioma asimmetrico. Precisamente, la parte in aderenza alla parete del fabbricato in assenza di luce è spoglia, al contrario di quella in direzione della luce che si presenta normale. Sono piante che hanno perso la caratteristica forma della chioma.

Il recente sopralluogo, costituisce una presa d'atto di quanto descritto nei paragrafi precedenti, con l'aggravante dell'ulteriore declino vegetazionale, soprattutto a carico dei carpini in *Area 1* e dell'intera *Area 3*. L'assenza di fogliame in chioma, rende ancora più evidente le problematiche degenerative, sia dal punto di vista fitosanitario, sia fitostatico, degli individui arborei.

Si ritiene che, nell'ambito di una riqualificazione edilizia, platani e querce siano da conservare e preservare. I carpini, considerato il loro stato fitosanitario, potrebbero tranquillamente essere oggetto di rimozione/sostituzione.

Le valutazioni sopra espresse, suggerirebbero di preservare e mantenere gli esemplari di platano ed, eventualmente, l'ulmacea.
