CHECK LIST SERBATOI FUORI TERRA - SENZA DOPPIO FONDO

Pratica operativa di monitoraggio e controllo del serbatoio e delle linee di distribuzione

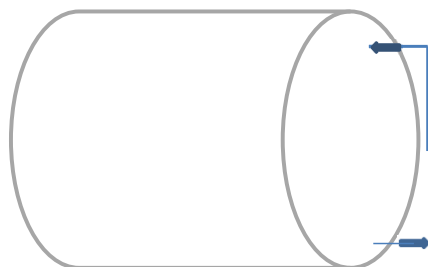
V1404 (Glicole/acqua)

Elementi da verificare	Verifica effettuata	data	note
Non è danneggiato e non presenta segni di corrosione o perdite			
Stato della coibentazione			
la valvola di fondo non presenta perdite			
non viene rilevata alcun tipo di perdita nel fondo			
la linea in ingresso non presenta perdite			
la linea in uscita non presenta perdite			
nella parte superiore non sono visibili segni di corrosione			
Verifica visiva del bacino di contenimento			
Accertamento realizzazione lavori in notification

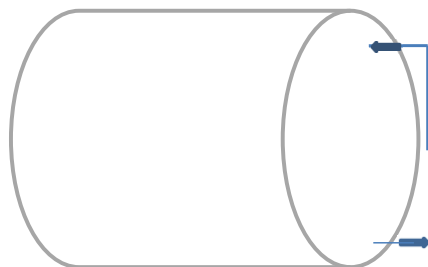
V2404 (Glicole/acqua)

Elementi da verificare	Verifica effettuata	data	note
Non è danneggiato e non presenta segni di corrosione o perdite			
Stato della coibentazione			
la valvola di fondo non presenta perdite			
non viene rilevata alcun tipo di perdita nel fondo			
la linea in ingresso non presenta perdite			
la linea in uscita non presenta perdite			
nella parte superiore non sono visibili segni di corrosione			
Verifica visiva del bacino di contenimento

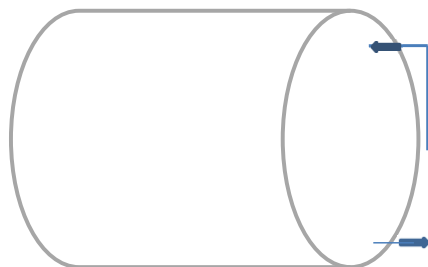
V1705 (Glicole/acqua)

Elementi da verificare	Verifica effettuata	data	note
Non è danneggiato e non presenta segni di corrosione o perdite			
Stato della coibentazione			
la valvola di fondo non presenta perdite			
non viene rilevata alcun tipo di perdita nel fondo			
la linea in ingresso non presenta perdite			
la linea in uscita non presenta perdite			
nella parte superiore non sono visibili segni di corrosione			
Verifica visiva del bacino di contenimento			
La valvola di drenaggio del bacino risulta chiusa

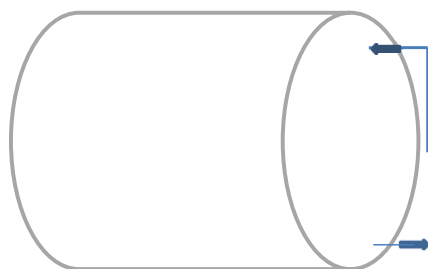
V1709 (Glicole/acqua)

Elementi da verificare	Verifica effettuata	data	note
Non è danneggiato e non presenta segni di corrosione o perdite			
Stato della coibentazione			
la valvola di fondo non presenta perdite			
non viene rilevata alcun tipo di perdita nel fondo			
la linea in ingresso non presenta perdite			
la linea in uscita non presenta perdite			
nella parte superiore non sono visibili segni di corrosione			
Verifica visiva del bacino di contenimento			
La valvola di drenaggio del bacino risulta chiusa

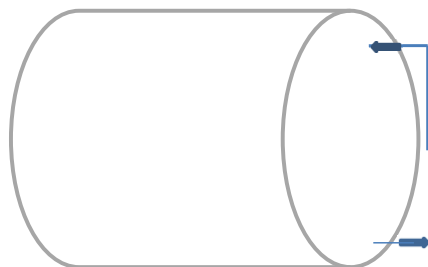
V2709 (Glicole/acqua)

Elementi da verificare	Verifica effettuata	data	note
Non è danneggiato e non presenta segni di corrosione o perdite			
Stato della coibentazione			
la valvola di fondo non presenta perdite			
non viene rilevata alcun tipo di perdita nel fondo			
la linea in ingresso non presenta perdite			
la linea in uscita non presenta perdite			
nella parte superiore non sono visibili segni di corrosione			
Verifica visiva del bacino di contenimento			
La valvola di drenaggio del bacino risulta chiusa

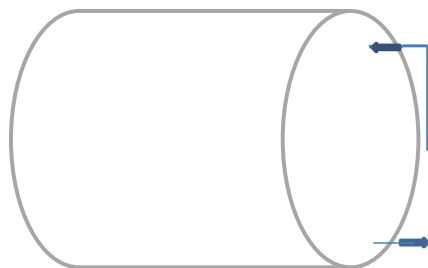
V5301 (HTM)

Elementi da verificare	Verifica effettuata	data	note
Non è danneggiato e non presenta segni di corrosione o perdite			
Stato della coibentazione			
non viene rilevata alcun tipo di perdita nel fondo			
le due linee in ingresso in testa al serbatoio con le due valvole non presentano perdite			
la linea in ingresso non presenta perdite			
le flange con il bassissimo livello non presentano perdite			
le due flange con valvole del livello visivo non presentano perdite			
La vasca di contenimento del serbatoio risulta integra			
La vasca di contenimento del serbatoio non contiene acqua piovana			
Il pozzetto di drenaggio della vasca di contenimento è libera			
non si sente odore di HTM dal sistema di abbattimento bassa bollenti			
non si sente odore di HTM della valvola di sicurezza 53RV001			
non si sente odore di HTM dal passo d'uomo			
Verifica ultrasuoni effettuata (verifica quinquennale)

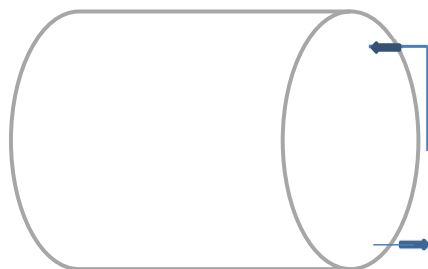
V5302 (HTM)

Elementi da verificare	Verifica effettuata	data	note
Non è danneggiato e non presenta segni di corrosione o perdite			
Stato della coibentazione			
le due valvole di fondo non presentano perdite			
non viene rilevata alcun tipo di perdita nel fondo			
la linea in ingresso non presenta perdite			
la linea in uscita alla pompa P-5302 non presenta perdite			
le due flange con valvole del livello visivo non presentano perdite			
le flange con disco tarato 53RO003 non presentano perdite			
Il bacino di contenimento del serbatoio risulta integra			
Il bacino di contenimento del serbatoio non contiene acqua piovana			
La valvola di drenaggio del bacino di contenimento è chiusa			
Le due linee al serpentino chiuse non presentano perdite			
Accertamento realizzazione lavori in notification			
Verifica ultrasuoni effettuata (verifica quinquennale)

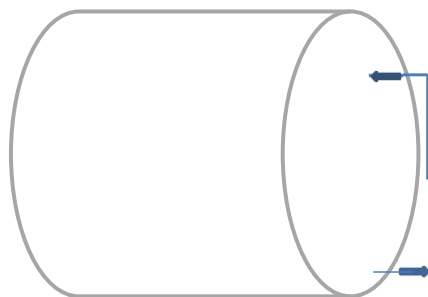
V5303 (HTM)

Elementi da verificare	Verifica effettuata	data	note
Non è danneggiato e non presenta segni di corrosione o perdite			
Stato della coibentazione			
le flange con la valvola di drenaggio non presentano perdite			
non viene rilevata alcun tipo di perdita nel fondo			
la linea in ingresso non presenta perdite			
la linea in uscita della pompa P-5303 e la pompa stessa non presentano perdite			
Il bacino di contenimento del serbatoio risulta integra			
Il bacino di contenimento del serbatoio non contiene acqua piovana			
Il serbatoio risulta vuoto (livello minimo)			
Pozzetto separatore HTM/acqua senza presenza HTM			
Pozzetto separatore HTM/acqua con valvola chiusa			
Verifica ultrasuoni effettuata (verifica quinquennale)

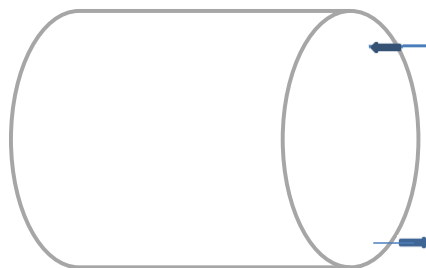
V5321 (HTM)

Elementi da verificare	Verifica effettuata	data	note
Non è danneggiato e non presenta segni di corrosione o perdite			
Stato della coibentazione			
non viene rilevata alcun tipo di perdita nel fondo			
le due linee in ingresso in testa al serbatoio con le due valvole non presentano perdite			
la linea in ingresso non presenta perdite			
le flange con il bassissimo livello non presentano perdite			
le due flange con valvole del livello visivo non presentano perdite			
La vasca di contenimento del serbatoio risulta integra			
La vasca di contenimento del serbatoio non contiene acqua piovana			
Il pozzetto di drenaggio della vasca di contenimento è libera			
non si sente odore di HTM dal sistema di abbattimento bassa bollenti			
non si sente odore di HTM della valvola di sicurezza 53RV201			
non si sente odore di HTM dal passo d'uomo			
verifica ultrasuoni effettuata (verifica quinquennale)

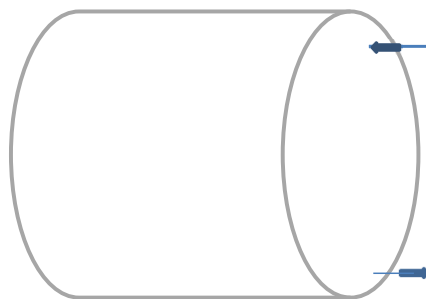
V5322 (HTM)

Elementi da verificare	Verifica effettuata	data	note
Non è danneggiato e non presenta segni di corrosione o perdite			
Stato della coibentazione			
le due valvole di fondo non presentano perdite			
non viene rilevata alcun tipo di perdita nel fondo			
la linea in ingresso non presenta perdite			
la linea in uscita alla pompa P-5322 non presenta perdite			
le due flange con valvole del livello visivo non presentano perdite			
le flange con disco tarato 53RO203 non presentano perdite			
Il bacino di contenimento del serbatoio risulta integra			
Il bacino di contenimento del serbatoio non contiene acqua piovana			
La valvola di drenaggio del bacino di contenimento è chiusa			
Le flange delle due linee al serpentino e valvola di drenaggio non presentano perdite			
La valvola di drenaggio del bacino risulta chiusa			
Verifica ultrasuoni effettuata (verifica quinquennale)

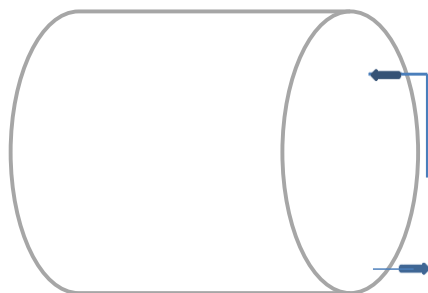
V5323 (HTM)

Elementi da verificare	Verifica effettuata	data	note
Non è danneggiato e non presenta segni di corrosione o perdite			
Stato della coibentazione			
le flange con la valvola di drenaggio non presentano perdite			
non viene rilevata alcun tipo di perdita nel fondo			
la linea in ingresso non presenta perdite			
la linea in uscita della pompa P-5323 e la pompa stessa non presentano perdite			
Il bacino di contenimento del serbatoio risulta integra			
Il bacino di contenimento del serbatoio non contiene acqua piovana			
Il serbatoio risulta vuoto (livello minimo)			
Pozzetto separatore HTM/acqua senza presenza HTM			
Pozzetto separatore HTM/acqua con valvola chiusa			
Accertamento realizzazione lavori in notification			
Verifica ultrasuoni effettuata (verifica quinquennale)

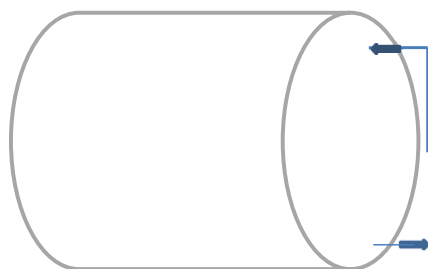
V3602 (HTM)

Elementi da verificare	Verifica effettuata	data	note
Non è danneggiato e non presenta segni di corrosione o perdite			
Stato della coibentazione			
Linea di drenaggio con flange e valvola non presenta perdite			
non viene rilevata alcun tipo di perdita nel fondo			
la linea in ingresso non presenta perdite			
i due bocchelli di fondo con flange cieche non presentano perdite			
le due flange con valvole del livello visivo non presentano perdite			
la linea di troppo pieno con flange non presenta perdite			
La vasca di contenimento del serbatoio risulta integra			
La vasca di contenimento del serbatoio non contiene acqua piovana			
Il pozzetto di drenaggio della vasca di contenimento è libera			
non si sente odore di HTM della valvola di sicurezza 36RV001			
non si sente odore di HTM dal passo d'uomo			
Accertamento realizzazione lavori in notification			
Verifica ultrasuoni effettuata (verifica quinquennale)

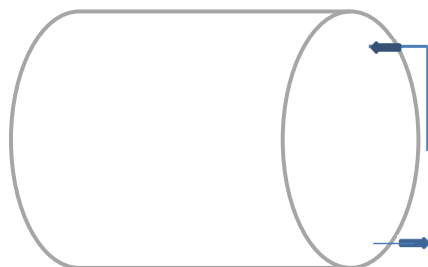
V1803 (HTM)

Elementi da verificare	Verifica effettuata	data	note
Non è danneggiato e non presenta segni di corrosione o perdite			
Stato della coibentazione			
le flange con le due valvole di drenaggio non presentano perdite			
non viene rilevata alcun tipo di perdita nel fondo			
la linea in ingresso non presenta perdite			
le flange con il basso livello non presentano perdite			
le due flange con valvole del livello visivo non presentano perdite			
non si sente odore di HTM della valvola di sicurezza 18RV001			
non si sente odore di HTM dal passo d'uomo			
Accertamento realizzazione lavori in notification			
Verifica ultrasuoni effettuata (verifica quinquennale)

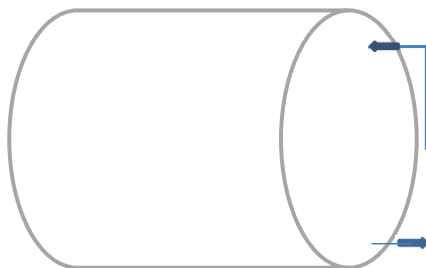
V5305 (HTM)

Elementi da verificare	Verifica effettuata	data	note
Non è danneggiato e non presenta segni di corrosione o perdite			
le due valvole di fondo non presentano perdite			
non viene rilevata alcun tipo di perdita nel fondo			
la linea in ingresso non presenta perdite			
Il bacino di contenimento del serbatoio risulta integra			
Il bacino di contenimento del serbatoio non contiene acqua piovana			
La valvola di drenaggio del bacino di contenimento è chiusa			
Accertamento realizzazione lavori in notification			
Verifica ultrasuoni effettuata (verifica quinquennale)

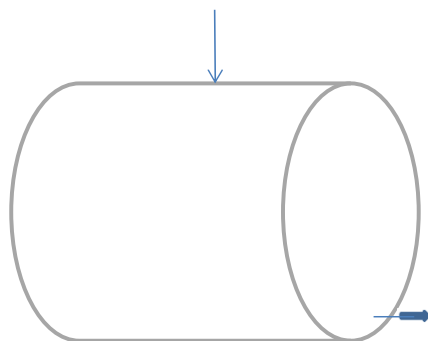
T5802 (Gasolio Pompa Antincendio)

Elementi da verificare	Verifica effettuata	data	note
Non è danneggiato e non presenta segni di corrosione o perdite			
la valvola di fondo non presenta perdite			
non viene rilevata alcun tipo di perdita dal fondo			
la linea in ingresso non presenta perdite

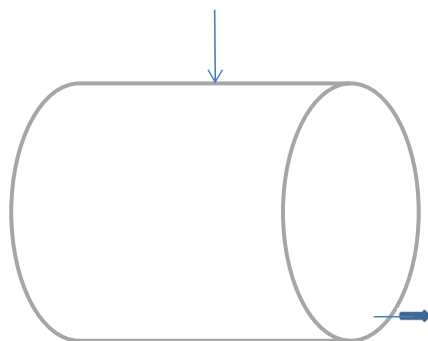
T5803 (Gasolio Pompa Antincendio)

Elementi da verificare	Verifica effettuata	data	note
Non è danneggiato e non presenta segni di corrosione o perdite			
la valvola di fondo non presenta perdite			
non viene rilevata alcun tipo di perdita dal fondo			
la linea in ingresso non presenta perdite			
La vasca di contenimento del serbatoio risulta integra

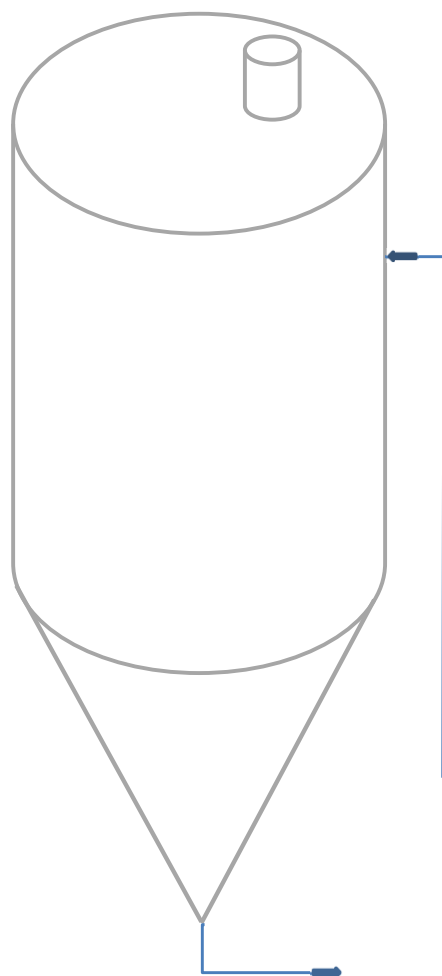
V4101 (THF + ACQUA)

Elementi da verificare	Verifica effettuata	data	note
Non è danneggiato e non presenta segni di corrosione o perdite			
Stato della coibentazione			
la valvola di fondo non presenta perdite			
non viene rilevata alcun tipo di perdita nel fondo del cono			
la linea in ingresso non presenta perdite			
la linea in uscita non presenta perdite			
nella parte superiore non sono visibili segni di corrosione			
la linea off gas in uscita non presenta perdite			
Verifica visiva del bacino di contenimento			
La valvola di drenaggio del bacino risulta chiusa			
Accertamento realizzazione lavori in notification

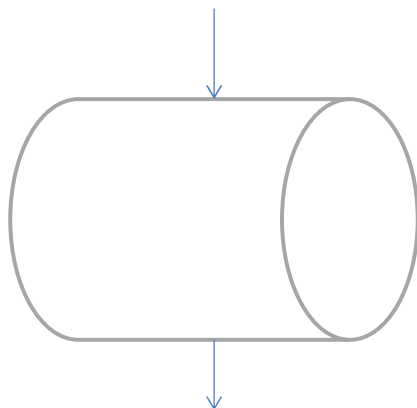
V4104 (THF + ACQUA)

Elementi da verificare	Verifica effettuata	data	note
Non è danneggiato e non presenta segni di corrosione o perdite			
la valvola di fondo non presenta perdite			
non viene rilevata alcun tipo di perdita nel fondo			
la linea in ingresso integra			
la linea in uscita integra			
nella parte superiore non sono visibili segni di corrosione			
la linea off gas in uscita integra			
Il bacino di contenimento del serbatoio risulta integra			
Il bacino di contenimento del serbatoio non contiene acqua piovana			
Accertamento realizzazione lavori in notification

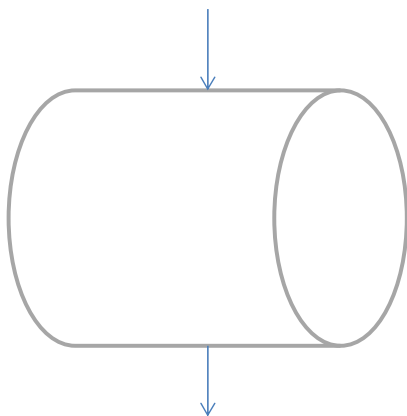
V 4105 (THF)

Elementi da verificare	Verifica effettuata	data	note
Non è danneggiato e non presenta segni di perdite			
le linee in ingresso sono integre			
le linee in uscita sono integre			
Verifica flange (ruggine, bulloneria serrata)			
Verifica ultrasuoni effettuata (verifica quinquennale)

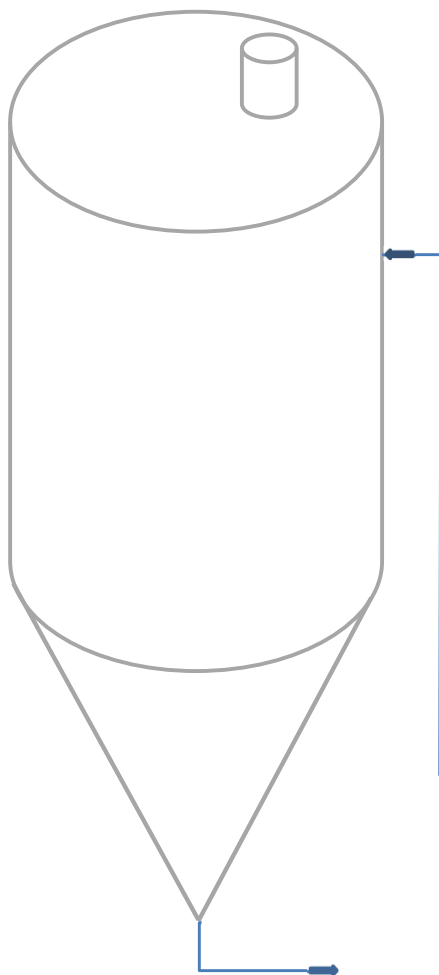
V4201A (THF)

Elementi da verificare	Verifica effettuata	data	note
Non è danneggiato e non presenta segni di corrosione o perdite			
Stato della coibentazione			
la valvola di fondo non presenta perdite			
non viene rilevata alcun tipo di perdita nel fondo del cono			
la linea in ingresso non presenta perdite			
la linea in uscita non presenta perdite			
nella parte superiore non sono visibili segni di corrosione			
la linea off gas in uscita non presenta perdite			
Verifica visiva del bacino di contenimento			
La valvola di drenaggio del bacino risulta chiusa			
Accertamento realizzazione lavori in notification

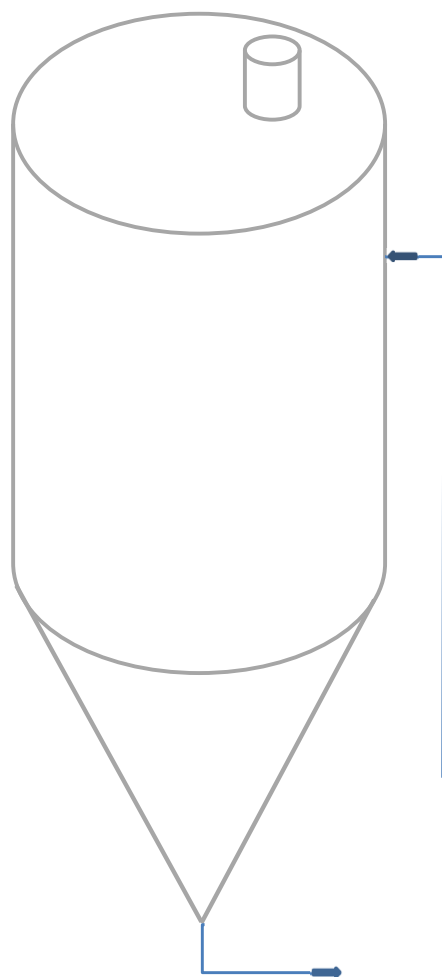
V4201B (THF)

Elementi da verificare	Verifica effettuata	data	note
Non è danneggiato e non presenta segni di corrosione o perdite			
Stato della coibentazione			
la valvola di fondo non presenta perdite			
non viene rilevata alcun tipo di perdita nel fondo del cono			
la linea in ingresso non presenta perdite			
la linea in uscita non presenta perdite			
nella parte superiore non sono visibili segni di corrosione			
la linea off gas in uscita non presenta perdite			
Verifica visiva del bacino di contenimento			
La valvola di drenaggio del bacino risulta chiusa			
Accertamento realizzazione lavori in notification

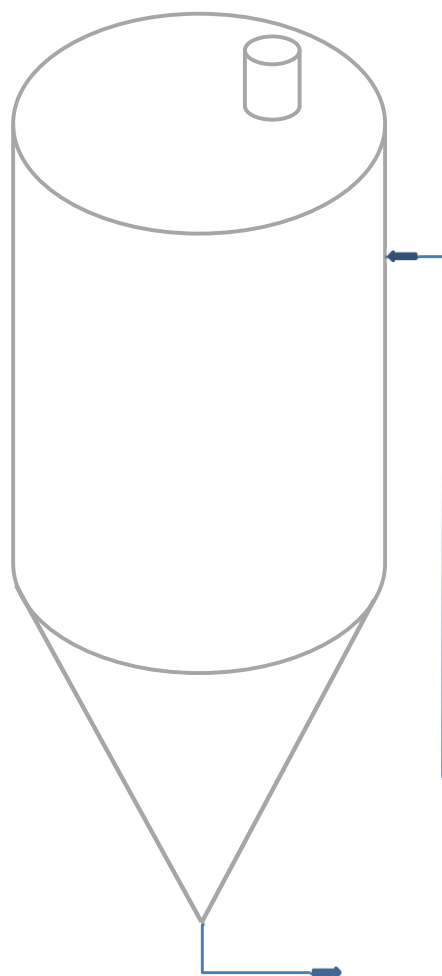
V4202 (THF)

Elementi da verificare	Verifica effettuata	data	note
Non è danneggiato e non presenta segni di corrosione o perdite			
Stato della coibentazione			
la valvola di fondo non presenta perdite			
non viene rilevata alcun tipo di perdita nel fondo del cono			
la linea in ingresso non presenta perdite			
la linea in uscita non presenta perdite			
nella parte superiore non sono visibili segni di corrosione			
la linea off gas in uscita non presenta perdite			
Verifica visiva del bacino di contenimento			
La valvola di drenaggio del bacino risulta chiusa			
Accertamento realizzazione lavori in notification

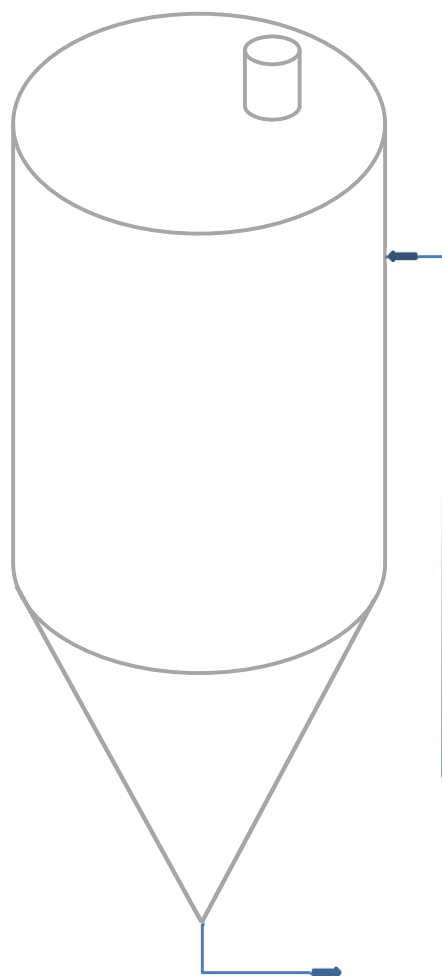
V4203 (THF)

Elementi da verificare	Verifica effettuata	data	note
Non è danneggiato e non presenta segni di corrosione o perdite			
Stato della coibentazione			
la valvola di fondo non presenta perdite			
non viene rilevata alcun tipo di perdita nel fondo del cono			
la linea in ingresso non presenta perdite			
la linea in uscita non presenta perdite			
nella parte superiore non sono visibili segni di corrosione			
la linea off gas in uscita non presenta perdite			
Verifica visiva del bacino di contenimento			
La valvola di drenaggio del bacino risulta chiusa			
Accertamento realizzazione lavori in notification

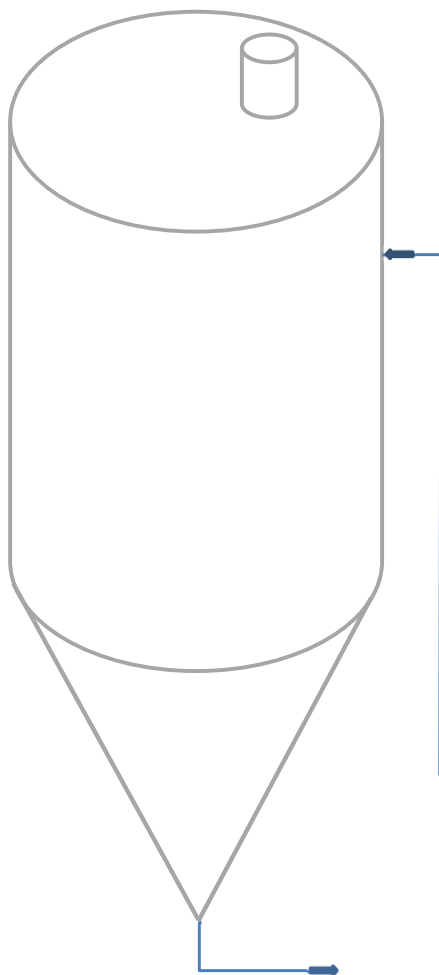
V4204 (THF)

Elementi da verificare	Verifica effettuata	data	note
Non è danneggiato e non presenta segni di corrosione o perdite			
Stato della coibentazione			
la valvola di fondo non presenta perdite			
non viene rilevata alcun tipo di perdita nel fondo del cono			
la linea in ingresso non presenta perdite			
la linea in uscita non presenta perdite			
nella parte superiore non sono visibili segni di corrosione			
la linea off gas in uscita non presenta perdite			
Verifica visiva del bacino di contenimento			
La valvola di drenaggio del bacino risulta chiusa			
Accertamento realizzazione lavori in notification

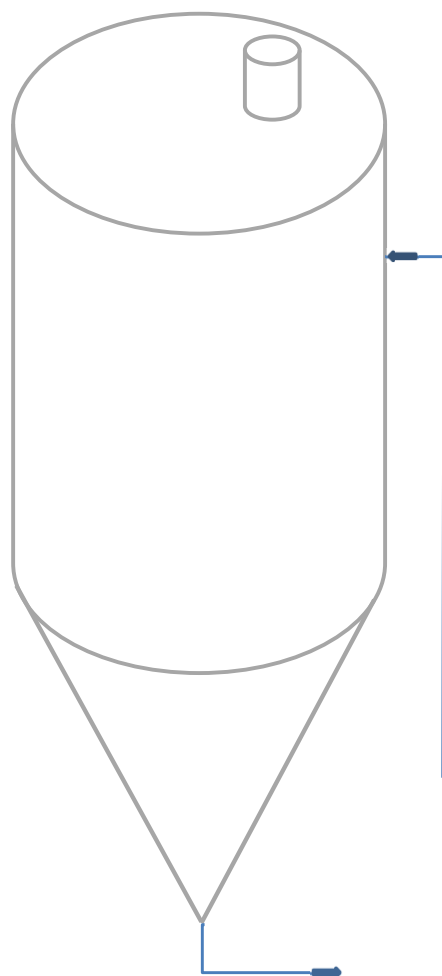
V4221A (THF)

Elementi da verificare	Verifica effettuata	data	note
Non è danneggiato e non presenta segni di corrosione o perdite			
Stato della coibentazione			
la valvola di fondo non presenta perdite			
non viene rilevata alcun tipo di perdita nel fondo del cono			
la linea in ingresso non presenta perdite			
la linea in uscita non presenta perdite			
nella parte superiore non sono visibili segni di corrosione			
la linea off gas in uscita non presenta perdite			
Verifica visiva del bacino di contenimento			
La valvola di drenaggio del bacino risulta chiusa			
Accertamento realizzazione lavori in notification

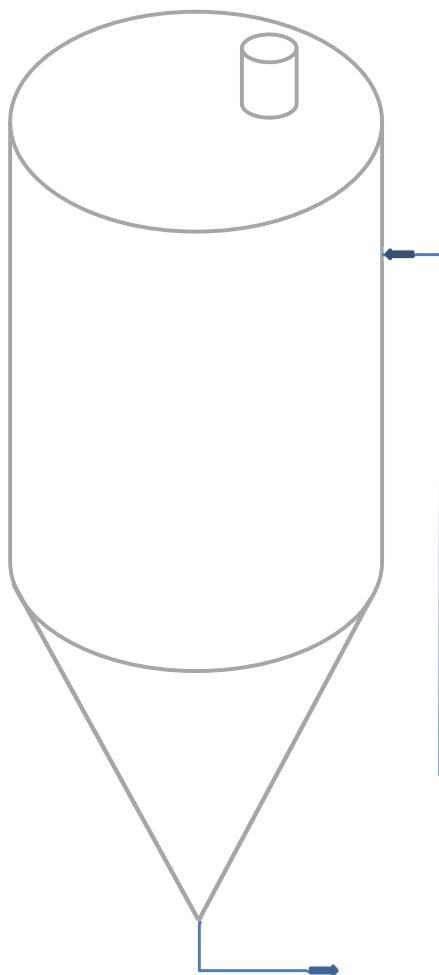
V4221B (THF)

Elementi da verificare	Verifica effettuata	data	note
Non è danneggiato e non presenta segni di corrosione o perdite			
Stato della coibentazione			
la valvola di fondo non presenta perdite			
non viene rilevata alcun tipo di perdita nel fondo del cono			
la linea in ingresso non presenta perdite			
la linea in uscita non presenta perdite			
nella parte superiore non sono visibili segni di corrosione			
la linea off gas in uscita non presenta perdite			
Verifica visiva del bacino di contenimento			
La valvola di drenaggio del bacino risulta chiusa			
Accertamento realizzazione lavori in notification

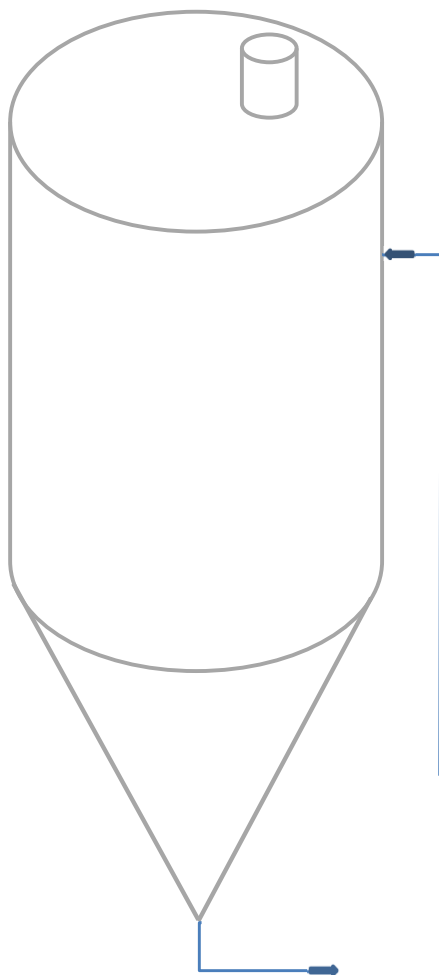
V4209 (THF)

Elementi da verificare	Verifica effettuata	data	note
Non è danneggiato e non presenta segni di corrosione o perdite			
Stato della coibentazione			
la valvola di fondo non presenta perdite			
non viene rilevata alcun tipo di perdita nel fondo del cono			
la linea in ingresso non presenta perdite			
la linea in uscita non presenta perdite			
nella parte superiore non sono visibili segni di corrosione			
la linea off gas in uscita non presenta perdite			
Verifica visiva del bacino di contenimento			
La valvola di drenaggio del bacino risulta chiusa			
Accertamento realizzazione lavori in notification

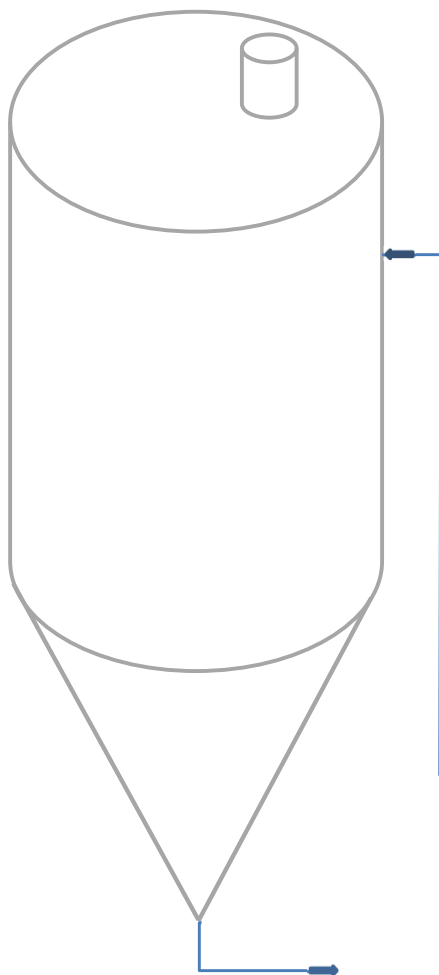
V4210 (THF)

Elementi da verificare	Verifica effettuata	data	note
Non è danneggiato e non presenta segni di corrosione o perdite			
Stato della coibentazione			
la valvola di fondo non presenta perdite			
non viene rilevata alcun tipo di perdita nel fondo del cono			
la linea in ingresso non presenta perdite			
la linea in uscita non presenta perdite			
nella parte superiore non sono visibili segni di corrosione			
la linea off gas in uscita non presenta perdite			
Verifica visiva del bacino di contenimento			
La valvola di drenaggio del bacino risulta chiusa			
Accertamento realizzazione lavori in notification

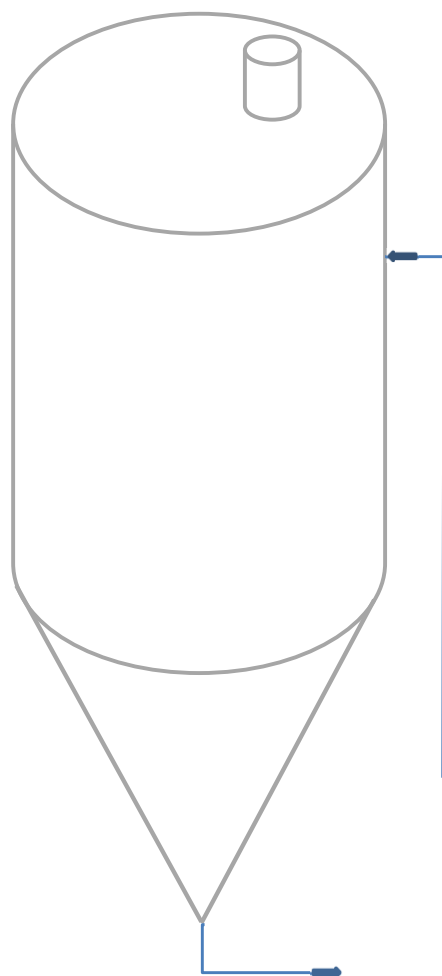
V4205 (THF + ACQUA)

Elementi da verificare	Verifica effettuata	data	note
Non è danneggiato e non presenta segni di corrosione o perdite			
Stato della coibentazione			
la valvola di fondo non presenta perdite			
non viene rilevata alcun tipo di perdita nel fondo del cono			
la linea in ingresso non presenta perdite			
la linea in uscita non presenta perdite			
nella parte superiore non sono visibili segni di corrosione			
la linea off gas in uscita non presenta perdite			
Verifica visiva del bacino di contenimento			
La valvola di drenaggio del bacino risulta chiusa			
Accertamento realizzazione lavori in notification

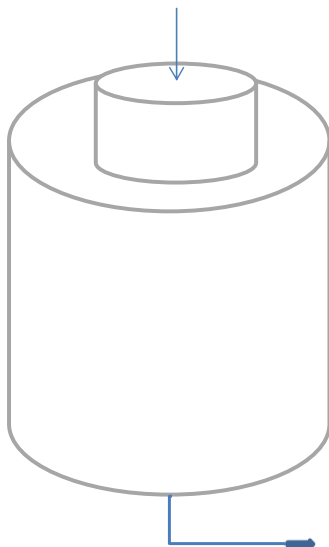
V4206 (Stabilizzante)

Elementi da verificare	Verifica effettuata	data	note
Non presenta segni di corrosione o perdite			
Stato della coibentazione			
la valvola di fondo non presenta perdite			
linea in ingresso integra			
la linea in uscita non presenta perdite

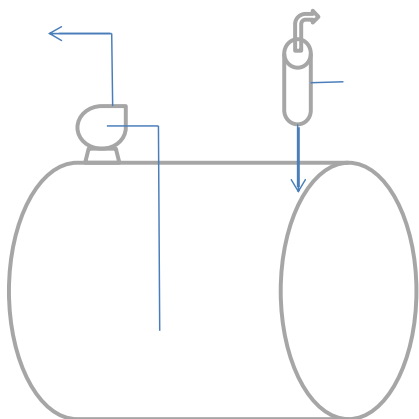
V5143 (Acqua di Rigenerazione)

Elementi da verificare	Verifica effettuata	data	note
Non è danneggiato e non presenta segni di perdite			
la linea in ingresso non presenta perdite			
la linea in uscita non presenta perdite			
Prova di tenuta effettuata

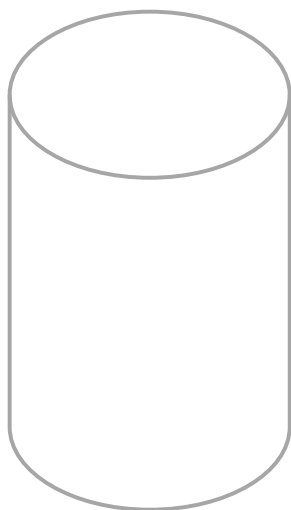
V 5125 (HCl / H₂SO₄)

Elementi da verificare	Verifica effettuata	data	note
Non è danneggiato e non presenta segni di perdite			
la linea in ingresso non presenta perdite			
la linea in uscita non presenta perdite			
Integrità bacino di contenimento			
La valvola di drenaggio del bacino risulta chiusa			
Prova di tenuta effettuata

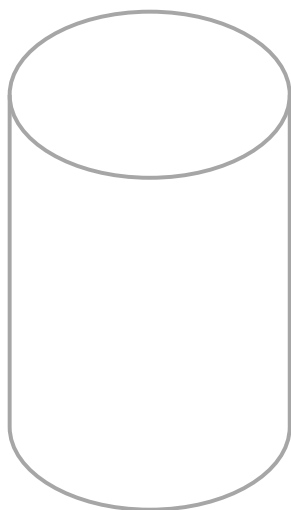
V 5725 (NaOH)

Elementi da verificare	Verifica effettuata	data	note
Non è danneggiato e non presenta segni di perdite			
la linea in ingresso non presenta perdite			
la linea in uscita non presenta perdite			
Integrità bacino di contenimento			
La valvola di drenaggio del bacino risulta chiusa			
Accertamento realizzazione lavori in notification			
Prova di tenuta effettuata

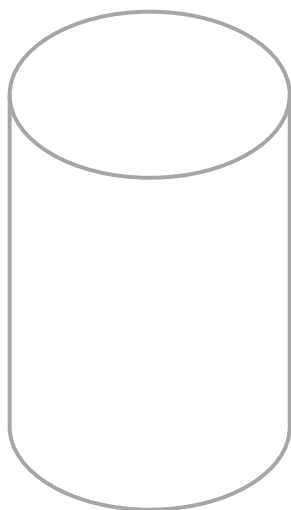
V 5709 (NaOH)

Elementi da verificare	Verifica effettuata	data	note
Non è danneggiato e non presenta segni di perdite			
la linea in ingresso non presenta perdite			
la linea in uscita non presenta perdite			
Integrità bacino di contenimento			
La valvola di drenaggio del bacino risulta chiusa			
Accertamento realizzazione lavori in notification			
Prova di tenuta effettuata

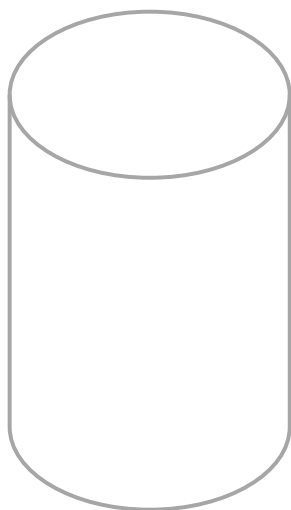
V 5781 (Solventi)

Elementi da verificare	Verifica effettuata	data	note
Non è danneggiato e non presenta segni di perdite			
la linea in ingresso non presenta perdite			
la linea in uscita non presenta perdite			
Integrità bacino di contenimento			
La valvola di drenaggio del bacino risulta chiusa			
Accertamento realizzazione lavori in notification

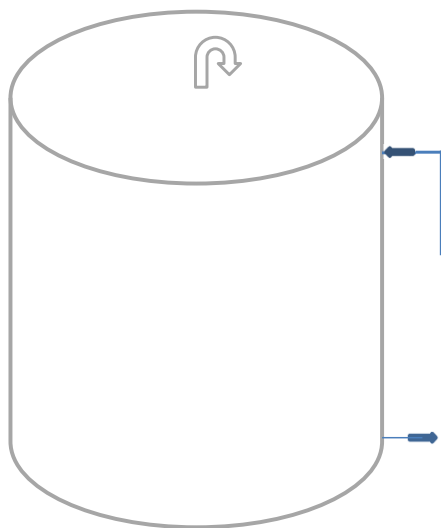
T6001 (Ramificante)

Elementi da verificare	Verifica effettuata	data	note
Non è danneggiato e non presenta segni di corrosione o perdite			
Stato della superficie coibentata			
la valvola di fondo non presenta perdite			
non viene rilevata alcun tipo di perdita nella bordatura del fondo			
la linea in ingresso non presenta perdite			
la linea in uscita non presenta perdite			
nella parte superiore non sono visibili segni di corrosione			
lo sfiato non presenta danneggiamenti			
Verifica visiva del bacino di contenimento			
La valvola di drenaggio del bacino risulta chiusa

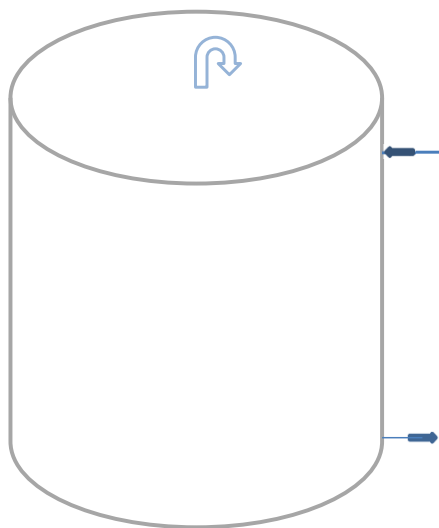
T6002 (Glicole)

Elementi da verificare	Verifica effettuata	data	note
Non è danneggiato e non presenta segni di corrosione o perdite			
Stato della superficie esterna			
la valvola di fondo non presenta perdite			
non viene rilevata alcun tipo di perdita nella bordatura del fondo			
la linea in ingresso non presenta perdite			
la linea in uscita non presenta perdite			
nella parte superiore non sono visibili segni di corrosione			
lo sfiato non presenta danneggiamenti			
Verifica visiva del bacino di contenimento			
La valvola di drenaggio del bacino risulta chiusa

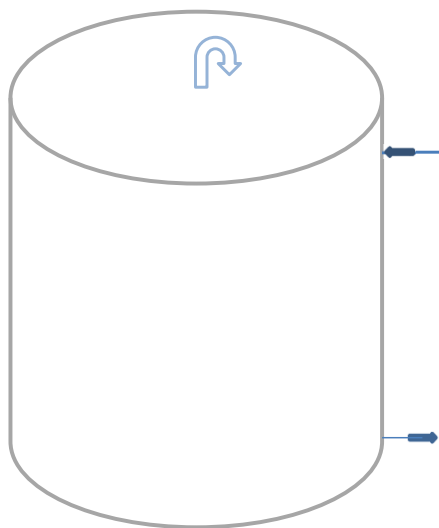
T6003 (Glicole/acqua)

Elementi da verificare	Verifica effettuata	data	note
Non è danneggiato e non presenta segni di corrosione o perdite			
Stato della superficie coibentata			
la valvola di fondo non presenta perdite			
non viene rilevata alcun tipo di perdita nella bordatura del fondo			
la linea in ingresso non presenta perdite			
la linea in uscita non presenta perdite			
nella parte superiore non sono visibili segni di corrosione			
lo sfiato non presenta danneggiamenti			
Verifica visiva del bacino di contenimento			
La valvola di drenaggio del bacino risulta chiusa

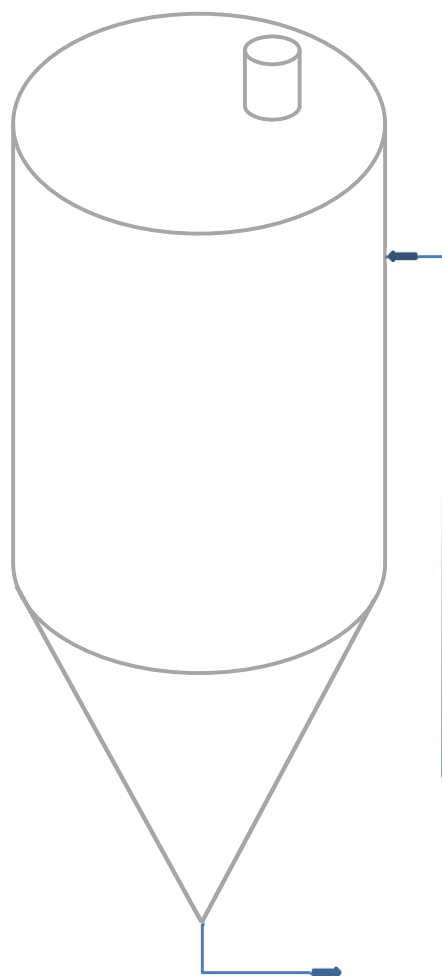
Elementi da verificare	Verifica effettuata	data	note
Non è danneggiato e non presenta segni di corrosione o perdite			
Stato della coibentazione			
la valvola di fondo non presenta perdite			
non viene rilevata alcun tipo di perdita nel fondo del cono			
la linea in ingresso non presenta perdite			
la linea in uscita non presenta perdite			
nella parte superiore non sono visibili segni di corrosione			
la linea off gas in uscita non presenta perdite			
Verifica visiva del bacino di contenimento			
La valvola di drenaggio del bacino risulta chiusa			
Accertamento realizzazione lavori in notification

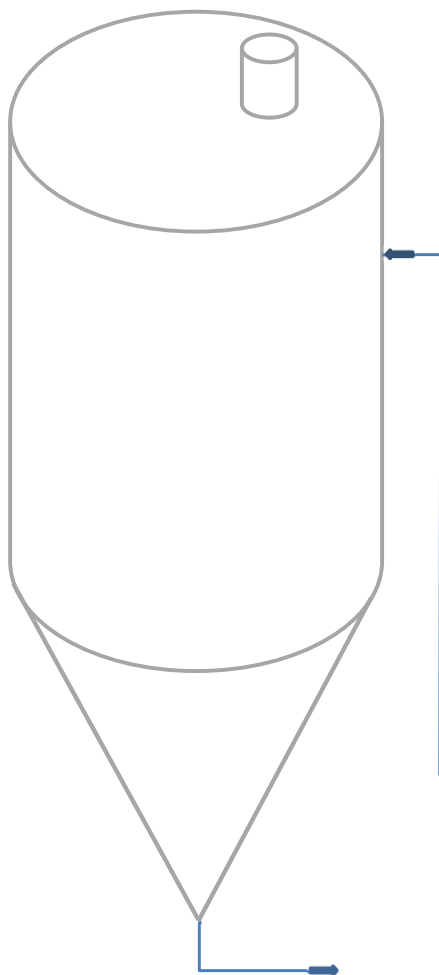
Elementi da verificare	Verifica effettuata	data	note
Non è danneggiato e non presenta segni di corrosione o perdite			
Stato della coibentazione			
la valvola di fondo non presenta perdite			
non viene rilevata alcun tipo di perdita nel fondo del cono			
la linea in ingresso non presenta perdite			
la linea in uscita non presenta perdite			
nella parte superiore non sono visibili segni di corrosione			
la linea off gas in uscita non presenta perdite			
Verifica visiva del bacino di contenimento			
La valvola di drenaggio del bacino risulta chiusa			
Accertamento realizzazione lavori in notification

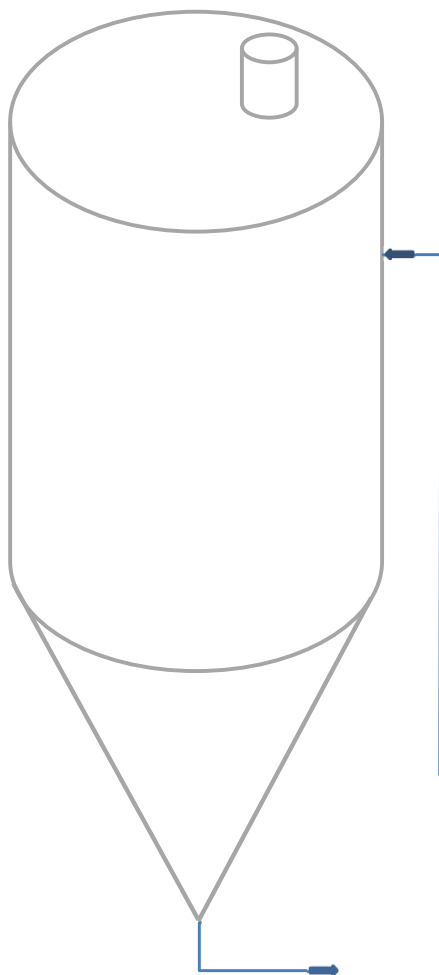
Elementi da verificare	Verifica effettuata	data	note
Non è danneggiato e non presenta segni di corrosione o perdite			
Stato della coibentazione			
la valvola di fondo non presenta perdite			
non viene rilevata alcun tipo di perdita nel fondo del cono			
la linea in ingresso non presenta perdite			
la linea in uscita non presenta perdite			
nella parte superiore non sono visibili segni di corrosione			
la linea off gas in uscita non presenta perdite			
Verifica visiva del bacino di contenimento			
La valvola di drenaggio del bacino risulta chiusa			
Accertamento realizzazione lavori in notification

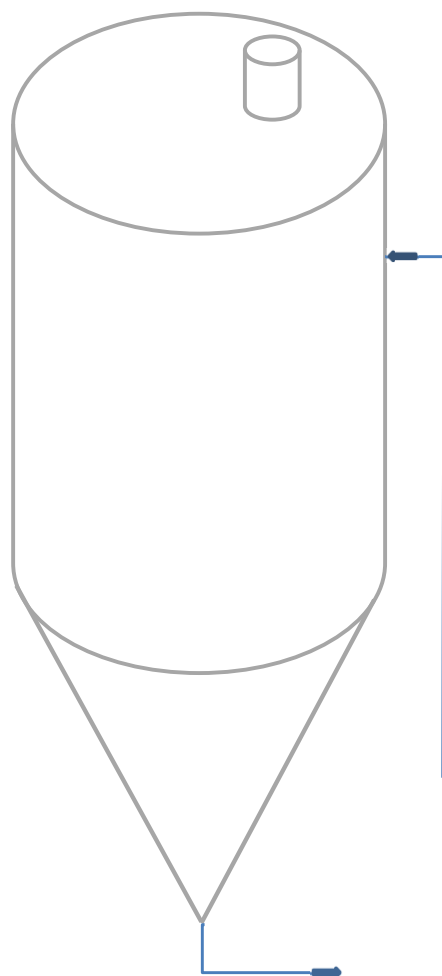
Elementi da verificare	Verifica effettuata	data	note
Non è danneggiato e non presenta segni di corrosione o perdite			
Stato della coibentazione			
la valvola di fondo non presenta perdite			
non viene rilevata alcun tipo di perdita nel fondo del cono			
la linea in ingresso non presenta perdite			
la linea in uscita non presenta perdite			
nella parte superiore non sono visibili segni di corrosione			
la linea off gas in uscita non presenta perdite			
Verifica visiva del bacino di contenimento			
La valvola di drenaggio del bacino risulta chiusa			
Accertamento realizzazione lavori in notification

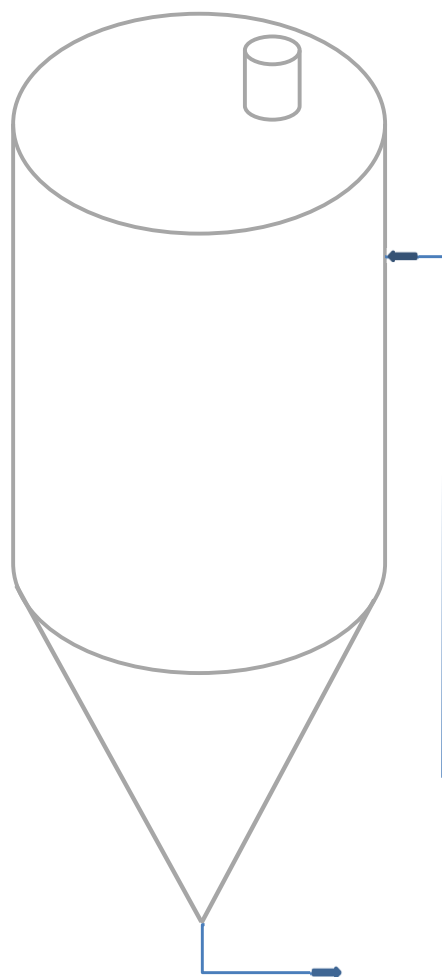
Elementi da verificare	Verifica effettuata	data	note
Non è danneggiato e non presenta segni di corrosione o perdite			
Stato della coibentazione			
la valvola di fondo non presenta perdite			
non viene rilevata alcun tipo di perdita nel fondo del cono			
la linea in ingresso non presenta perdite			
la linea in uscita non presenta perdite			
nella parte superiore non sono visibili segni di corrosione			
la linea off gas in uscita non presenta perdite			
Verifica visiva del bacino di contenimento			
La valvola di drenaggio del bacino risulta chiusa			
Accertamento realizzazione lavori in notification

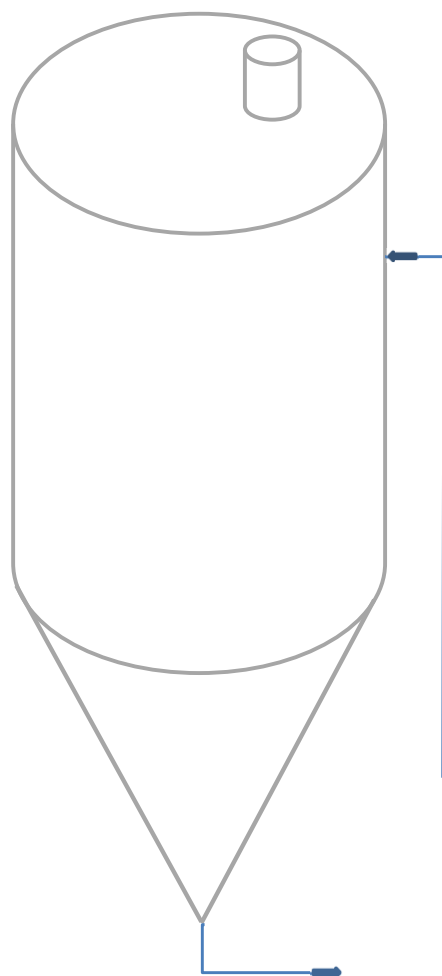
Elementi da verificare	Verifica effettuata	data	note
Non è danneggiato e non presenta segni di corrosione o perdite			
Stato della coibentazione			
la valvola di fondo non presenta perdite			
non viene rilevata alcun tipo di perdita nel fondo del cono			
la linea in ingresso non presenta perdite			
la linea in uscita non presenta perdite			
nella parte superiore non sono visibili segni di corrosione			
la linea off gas in uscita non presenta perdite			
Verifica visiva del bacino di contenimento			
La valvola di drenaggio del bacino risulta chiusa			
Accertamento realizzazione lavori in notification

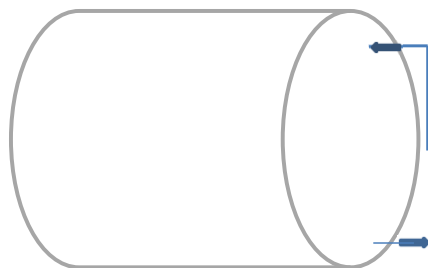
Elementi da verificare	Verifica effettuata	data	note
Non è danneggiato e non presenta segni di corrosione o perdite			
Stato della coibentazione			
non viene rilevata alcun tipo di perdita nel fondo			
la linea in ingresso in testa al serbatoio con la valvola non presenta perdite			
la linea in ingresso non presenta perdite			
le flange con il bassissimo livello non presentano perdite			
le due flange con valvole del livello visivo non presentano perdite			
La vasca di contenimento del serbatoio risulta integra			
La vasca di contenimento del serbatoio non contiene acqua piovana			
Il pozzetto di drenaggio della vasca di contenimento è libera			
non si sente odore di HTM dal sistema di abbattimento basso bollenti			
non si sente odore di HTM della valvola di sicurezza 53RV308			
non si sente odore di HTM dal passo d'uomo			
Verifica ultrasuoni effettuata (verifica quinquennale)

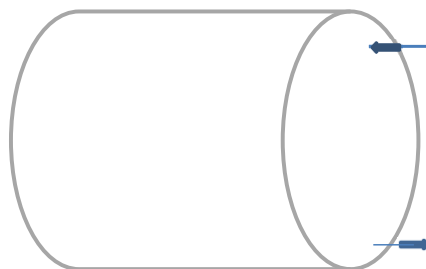
Elementi da verificare	Verifica effettuata	data	note
Non è danneggiato e non presenta segni di corrosione o perdite			
Stato della coibentazione			
le due valvole di fondo non presentano perdite			
non viene rilevata alcun tipo di perdita nel fondo			
le due linee in ingresso non presentano perdite			
la linea in uscita alla pompa P-5332 non presenta perdite			
le flange sul tetto non presentano perdite			
le flange con disco tarato 53RO303 non presentano perdite			
Il bacino di contenimento del serbatoio risulta integro			
Il bacino di contenimento del serbatoio non contiene acqua piovana			
Il bocchello di campionamento emissione ha la flangia cieca			
Le due linee al serpentino chiuse non presentano perdite			
Accertamento realizzazione lavori in notification			
Verifica ultrasuoni effettuata (verifica quinquennale)

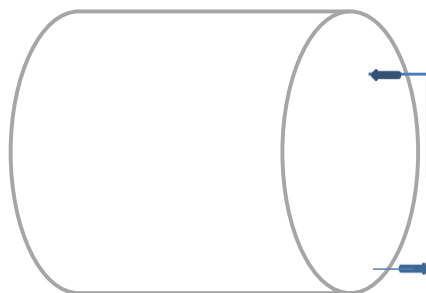
Elementi da verificare	Verifica effettuata	data	note
Non è danneggiato e non presenta segni di corrosione o perdite			
Stato della coibentazione			
le flange con la valvola di drenaggio non presentano perdite			
non viene rilevata alcun tipo di perdita nel fondo			
le 2 linee in ingresso non presentano perdite			
la linea in uscita della pompa P-5333 e la pompa stessa non presentano perdite			
Il bacino di contenimento del serbatoio risulta integra			
Il bacino di contenimento del serbatoio non contiene acqua piovana			
Il serbatoio risulta vuoto (livello minimo)			
le flange sul tetto non presentano perdite			
Accertamento realizzazione lavori in notification			
Verifica ultrasuoni effettuata (verifica quinquennale)

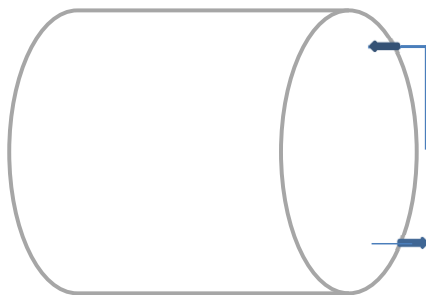
Elementi da verificare	Verifica effettuata	data	note
Non è danneggiato e non presenta segni di corrosione o perdite			
le due valvole di fondo non presentano perdite			
non viene rilevata alcun tipo di perdita nel fondo			
la linea in ingresso non presenta perdite			
Il bacino di contenimento del serbatoio risulta integra			
Il bacino di contenimento del serbatoio non contiene acqua piovana			
La valvola di drenaggio del bacino di contenimento è chiusa			
La valvola di drenaggio del serbatoio non presenta perdite ed è chiusa			
Accertamento realizzazione lavori in notification			
le due flange con valvole del livello visivo non presentano perdite			
Verifica ultrasuoni effettuata (verifica quinquennale)

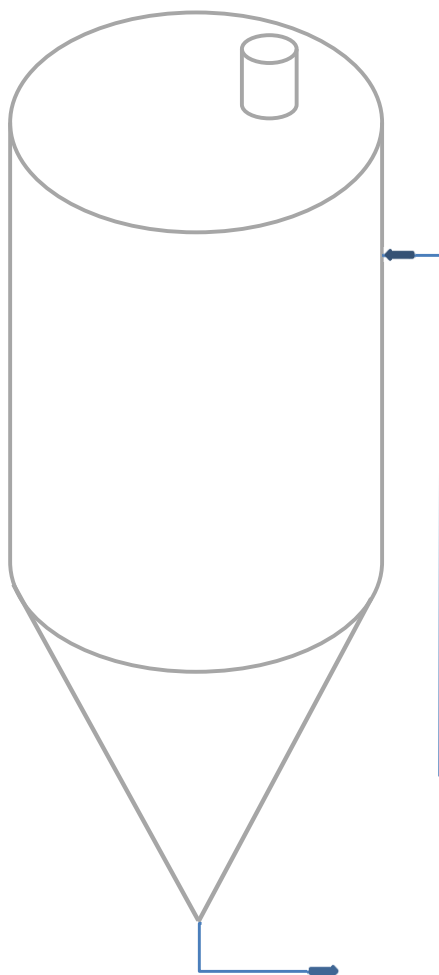
Elementi da verificare	Verifica effettuata	data	note
Non è danneggiato e non presenta segni di corrosione o perdite			
la valvola di fondo non presenta perdite			
non viene rilevata alcun tipo di perdita nel fondo del cono			
la linea in ingresso non presenta perdite			
la linea in uscita non presenta perdite			
Accertamento realizzazione lavori in notification

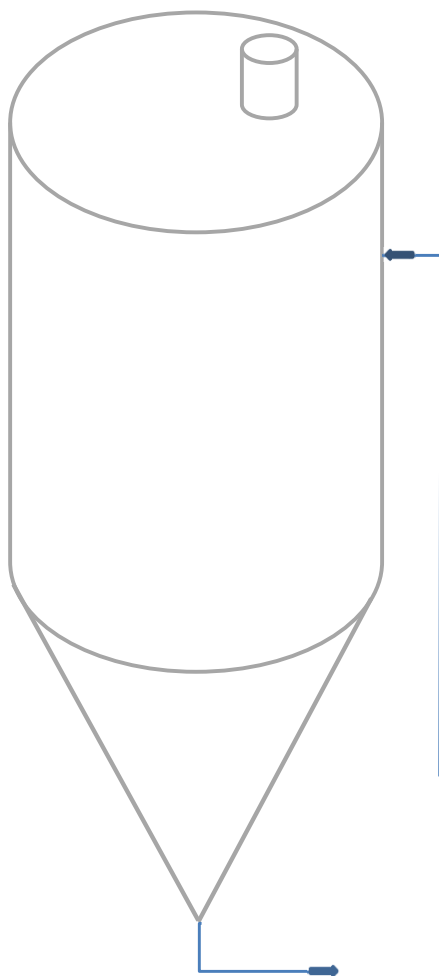
Elementi da verificare	Verifica effettuata	data	note
Non è danneggiato e non presenta segni di corrosione o perdite			
la valvola di fondo non presenta perdite			
non viene rilevata alcun tipo di perdita nel fondo del cono			
la linea in ingresso non presenta perdite			
la linea in uscita non presenta perdite			
Accertamento realizzazione lavori in notification

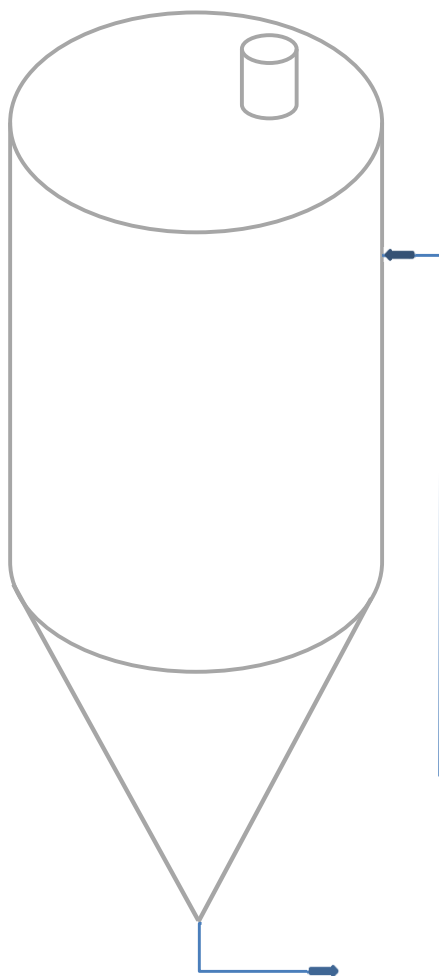
Elementi da verificare	Verifica effettuata	data	note
Non è danneggiato e non presenta segni di corrosione o perdite			
la valvola di fondo non presenta perdite			
non viene rilevata alcun tipo di perdita nel fondo del cono			
la linea in ingresso non presenta perdite			
la linea in uscita non presenta perdite			
Accertamento realizzazione lavori in notification

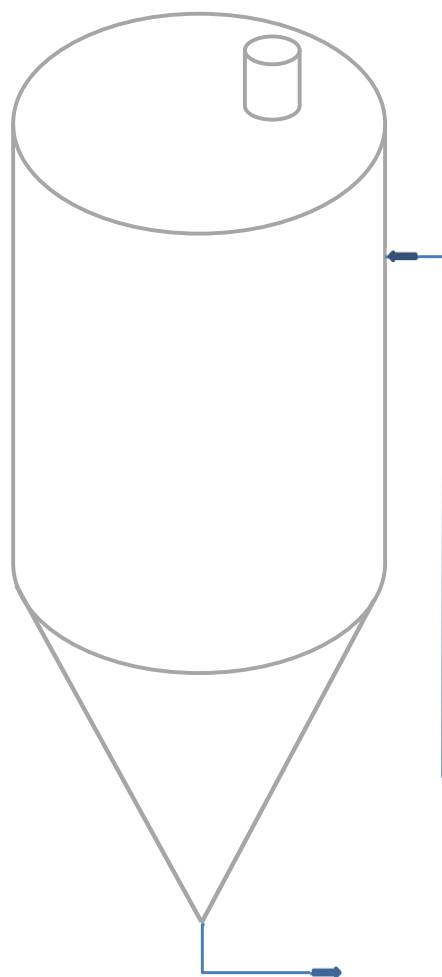
Elementi da verificare	Verifica effettuata	data	note
Non è danneggiato e non presenta segni di corrosione o perdite			
la valvola di fondo non presenta perdite			
Stato della coibentazione			
non viene rilevata alcun tipo di perdita nel fondo del cono			
la linea in ingresso non presenta perdite			
la linea in uscita non presenta perdite			
Accertamento realizzazione lavori in notification

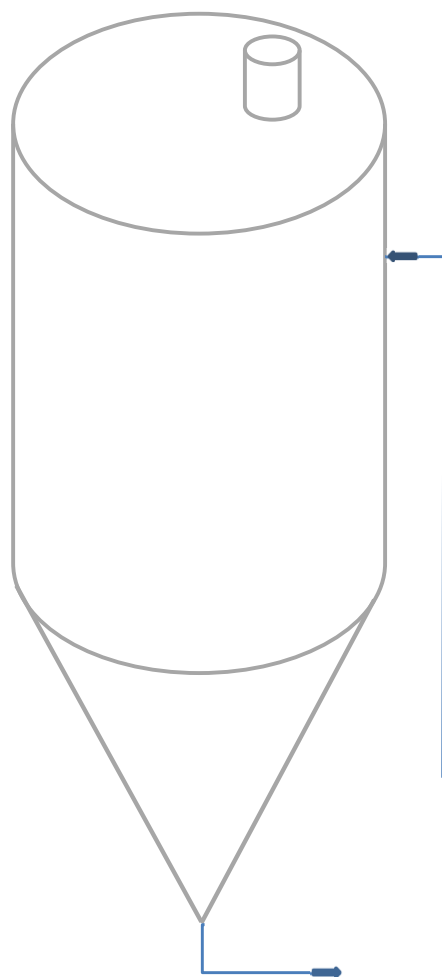
Elementi da verificare	Verifica effettuata	data	note
Non è danneggiato e non presenta segni di corrosione o perdite			
la valvola di fondo non presenta perdite			
Stato della coibentazione			
non viene rilevata alcun tipo di perdita nel fondo del cono			
la linea in ingresso non presenta perdite			
la linea in uscita non presenta perdite			
Accertamento realizzazione lavori in notification
