CHECK LIST SERBATOI FUORI TERRA - SENZA DOPPIO FONDO

Pratica operativa di monitoraggio e controllo del serbatoio e delle linee di distribuzione

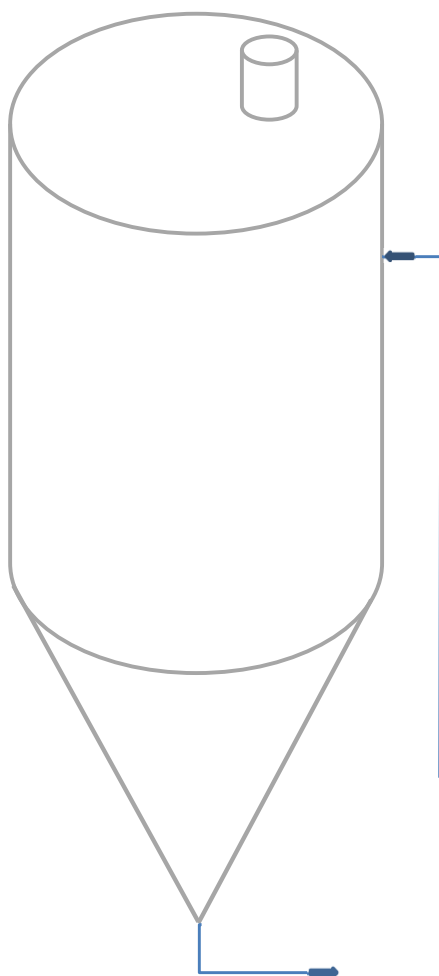
Elementi da verificare	Verifica effettuata	data	note
Non è danneggiato e non presenta segni di corrosione o perdite			
la valvola di fondo non presenta perdite			
Stato della coibentazione			
non viene rilevata alcun tipo di perdita nel fondo del cono			
la linea in ingresso non presenta perdite			
la linea in uscita non presenta perdite			
Accertamento realizzazione lavori in notification

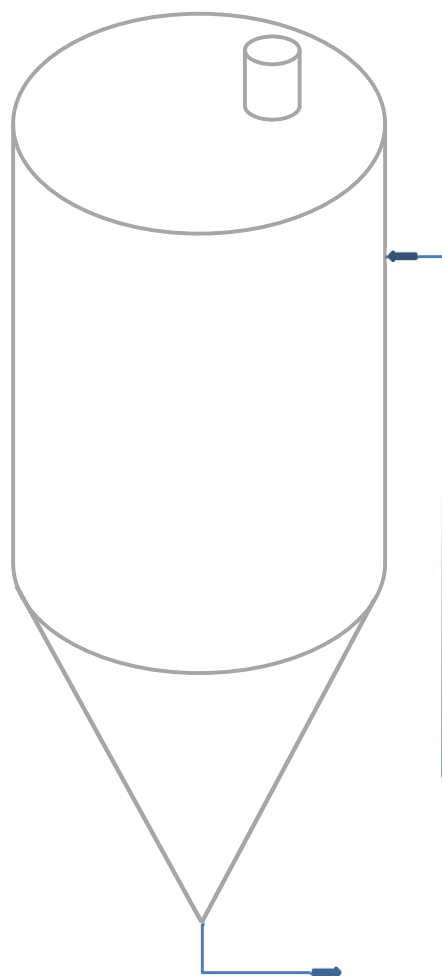
Elementi da verificare	Verifica effettuata	data	note
Non è danneggiato e non presenta segni di corrosione o perdite			
la valvola di fondo non presenta perdite			
Stato della coibentazione			
non viene rilevata alcun tipo di perdita nel fondo del cono			
la linea in ingresso non presenta perdite			
la linea in uscita non presenta perdite			
Accertamento realizzazione lavori in notification
