**RIFACIMENTO METANODOTTO  
PIEVE DI SOLIGO – SAN POLO DI PIAVE - SALGAREDA**

1° TRATTO DA AREA IMPIANTO N. 915 DI SAN POLO DI PIAVE A SALGAREDA  
2° TRATTO DA AREA IMPIANTO N. 915 DI SAN POLO DI PIAVE A PIEVE DI SOLIGO  
DN 300 (12") - DP 75 bar  
E OPERE CONNESSE

**REPORT DI ATTUAZIONE DELLE MISURE DI  
MITIGAZIONE AMBIENTALE (CO 2021-2022)**

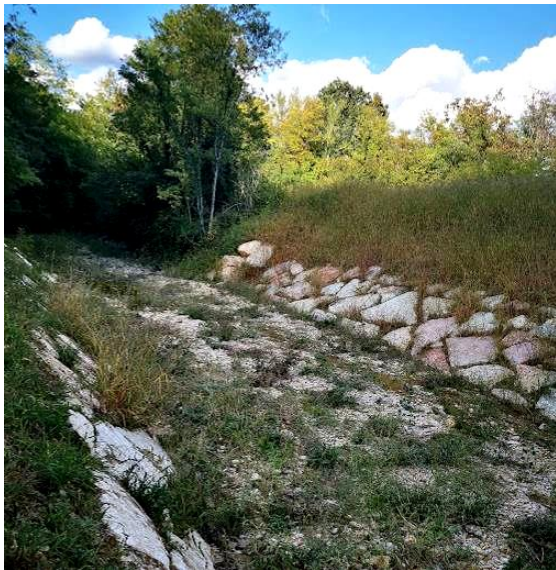
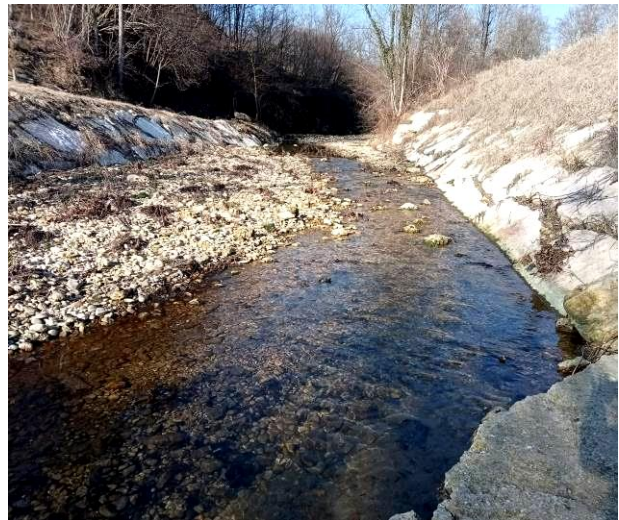
Fig. 4.6/b – Foto rappresentative attraversamento del Torrente Lierza a seguito del ripristino dell'alveo in due differenti stagioni

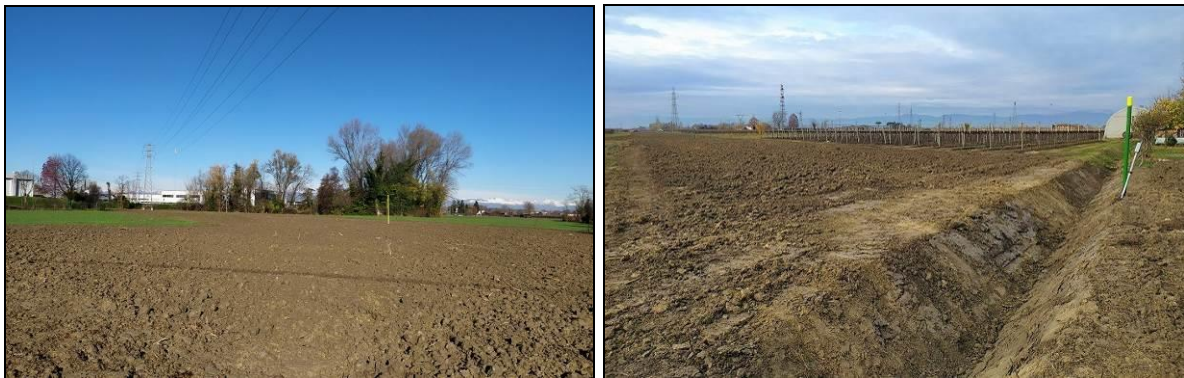
*Figura **Errore**. Nel documento non esiste testo dello stile specificato.-3: Riprofilatura dei suoli sul 1°Tratto da A.I. n.915 di S. Polo a Salgareda DN 300 (12").*

Tutte le opere sotterranee, come fossi di drenaggio, impianti fissi di irrigazione etc., eventualmente danneggiati durante l'esecuzione dei lavori di posa della condotta, sono stati ripristinati alla fine dei lavori.

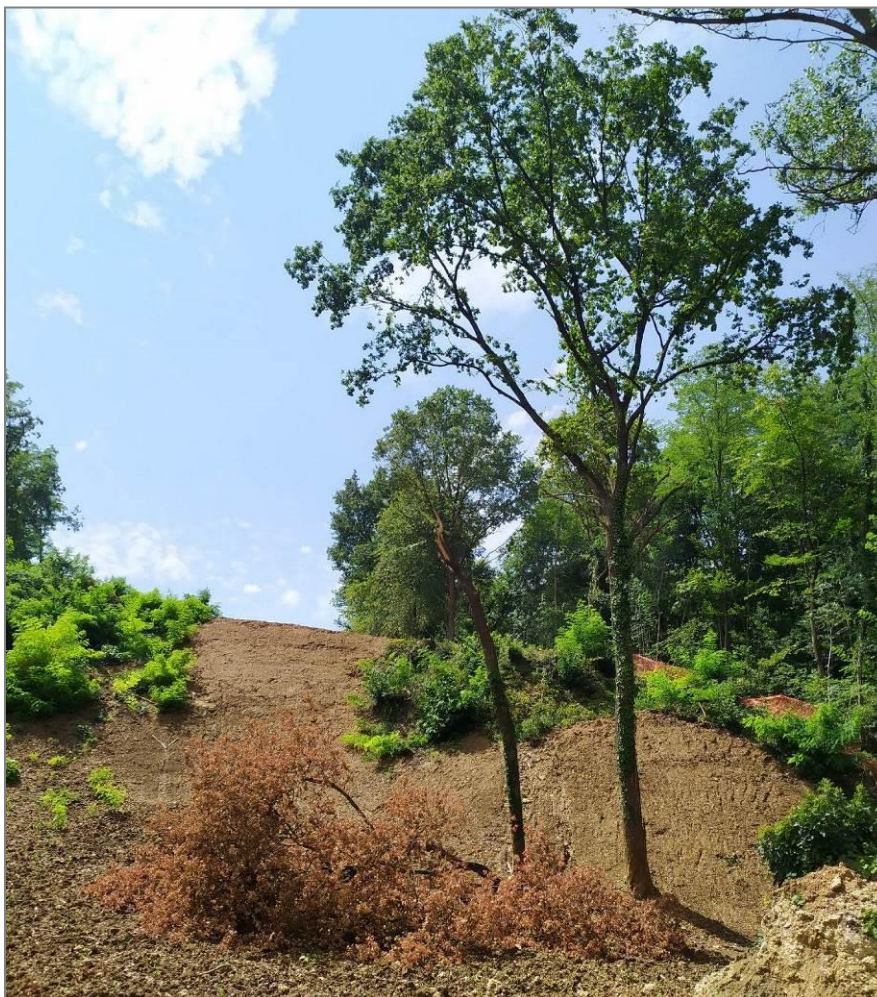
Si informa che presso il punto di monitoraggio VEP06RE un esemplare che era stato preservato in pista è stato abbattuto dal maltempo verificatosi nella giornata del 27/07/2021.

*Figura Errore. Nel documento non esiste testo dello stile specificato.-2: Esemplare preservato in pista compromesso causa maltempo in VEP06RE*

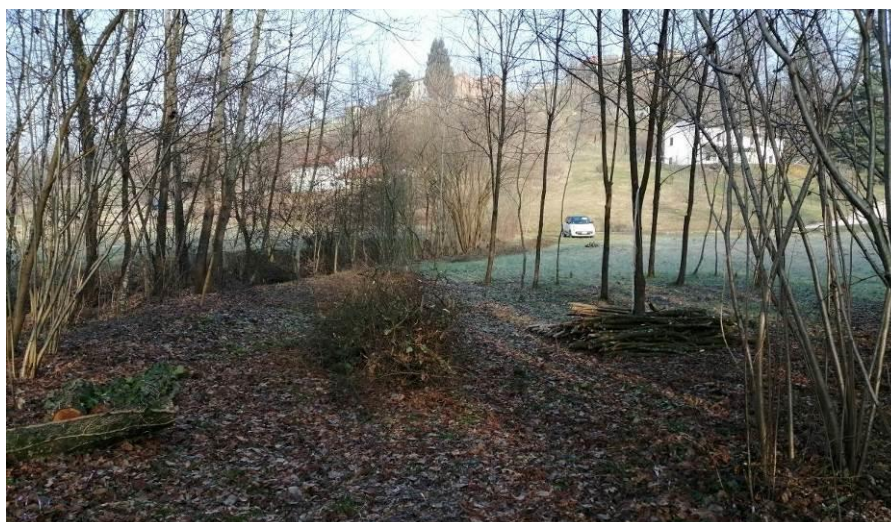
I lavori hanno portato ad una riduzione della superficie boscata dell'area interferendo probabilmente sul risultato dei monitoraggi in corso d'opera.

Figura 10.2 - Vegetazione tagliata ad opera di privati ai margini del torrente Gerda

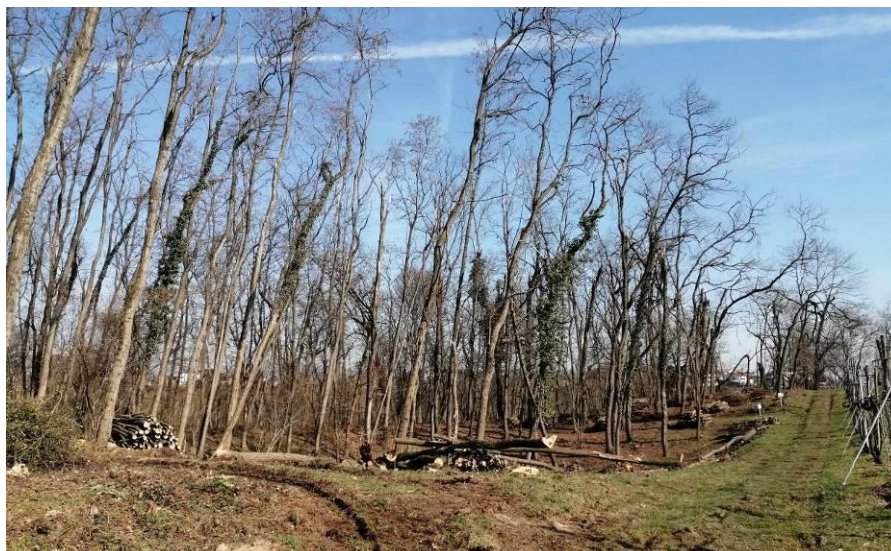
*Figura 6 - Vegetazione tagliata ad opera di privati presso la stazione VEP06RE*

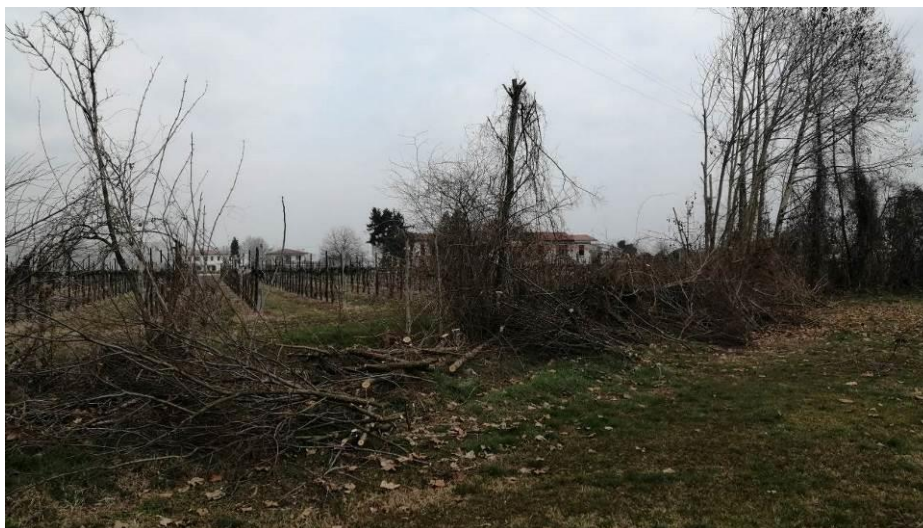
Nel mese di febbraio dell'anno 2021 l'area ubicata presso la stazione di monitoraggio VEP11PO è stata interessata da lavori di taglio piante a d'opera di soggetti privati. I lavori hanno portato ad una riduzione della superficie boscata dell'area interferendo probabilmente sul risultato dei monitoraggi in corso d'opera.

*Figura 10.4 - Vegetazione tagliata ad opera di privati presso la stazione VEP11PO*

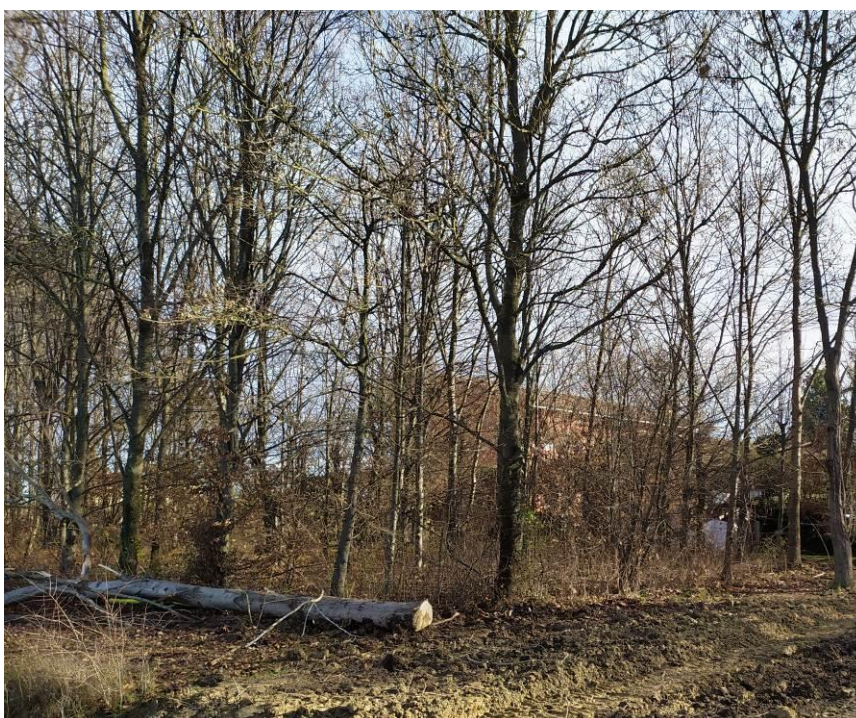
Nel mese di dicembre dell'anno 2021 l'area nel tratto in parallelismo al progetto tra P282-P285 del Met. 1°Tratto da A.I. n.915 di S. Polo a Salgareda è stata interessata da lavori di taglio piante a d'opera di soggetti privati, nella quale è stata abbattuta la pianta n.19, *Ulmus glabra* (Rif. P-CENS-20156), ritenuta come pianta da salvaguardare in pista.

Figura 10.6 – Taglio pianta da salvaguardare in pista ad opera del proprietario riscontrato in data 12/2021

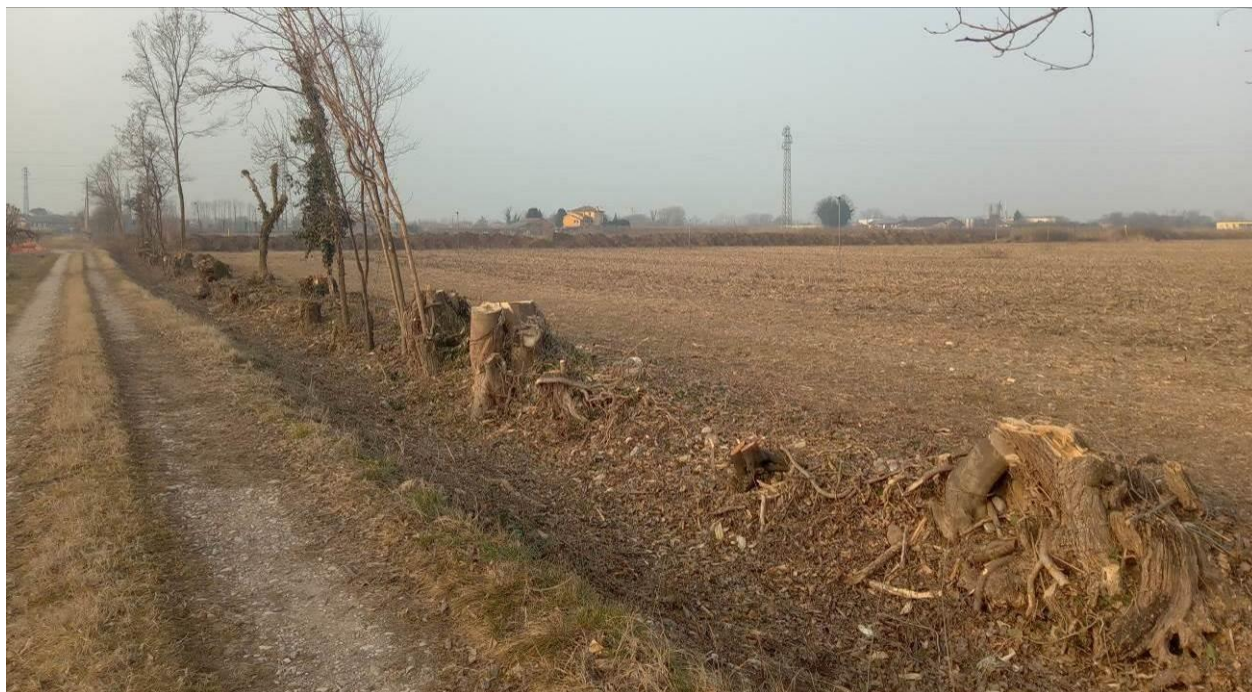
*Figura 10.7 - Vegetazione tagliata ad opera di privati presso la stazione VEP10PO*

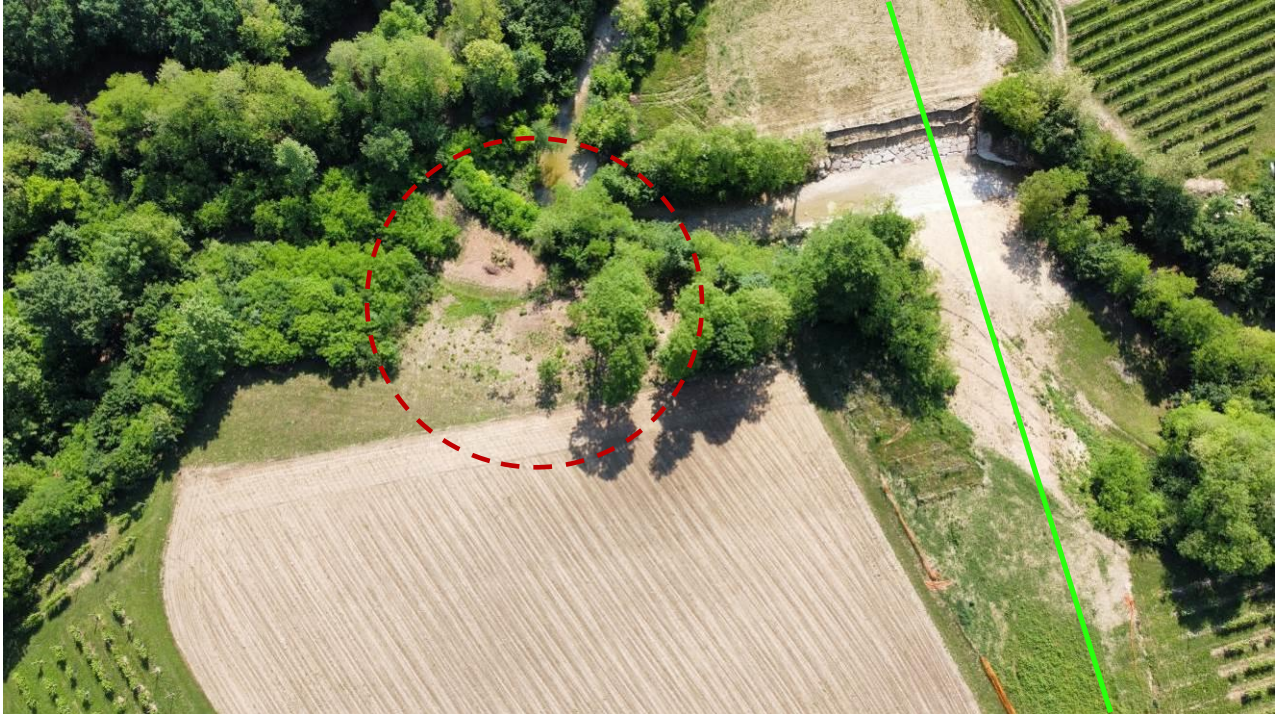
*Figura 10.8 - Foto aerea riportante sulla sinistra la vegetazione tagliata ad opera di privati, mentre sulla destra l'area occupazione lavori del metanodotto presso la stazione VEP08RE*
