RIFACIMENTO METANODOTTO
PIEVE DI SOLIGO – SAN POLO DI PIAVE - SALGAREDA
1°TRATTO DA AREA IMPIANTO N. 915 DI SAN POLO DI PIAVE A SALGAREDA
2° TRATTO DA AREA IMPIANTO N. 915 DI SAN POLO DI PIAVE A PIEVE DI SOLIGO
DN 300(12") – DP 75 bar
E OPERE CONNESSE

PIANO DI MONITORAGGIO AMBIENTALE

REPORT DI AVANZAMENTO

RELAZIONE RELATIVA ALL'ATTIVITA'
DI MONITORAGGIO DELLE COMPONENTI ACQUE SUPERFICIALI
FASE CORSO D'OPERA

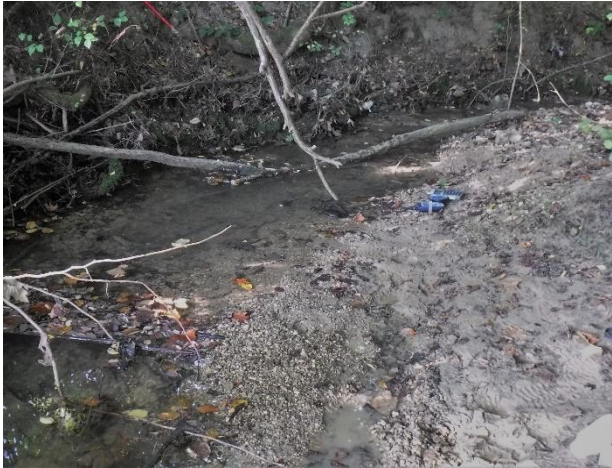
Tabella 9: Confronto fotografico della condizione di portata

<p>09/09/2019 –Ante Operam. Portata non misurata, acqua in movimento, velocità di corrente lenta/moderata. Foto vista verso monte da sponda sinistra.</p>	<p>13/09/2021 – In Corso d’Opera. Portata misurata: 1 l/s Velocità percepibile solo in corrispondenza dei saltelli altrimenti movimento non percepibile. Foto vista verso monte da sponda sinistra.</p>
