**INTERVENTI PER LA MESSA IN SICUREZZA E
L'AMPLIAMENTO DELL'APPRODO TURISTICO
DENOMINATO "PORTO ROSSI" IN C.DA CAITO NEL
COMUNE DI CATANIA**

**RELAZIONE TECNICA AI SENSI DELL'ART.109
DEL D. LGS. 152/2006**

R.11

12/02/2021

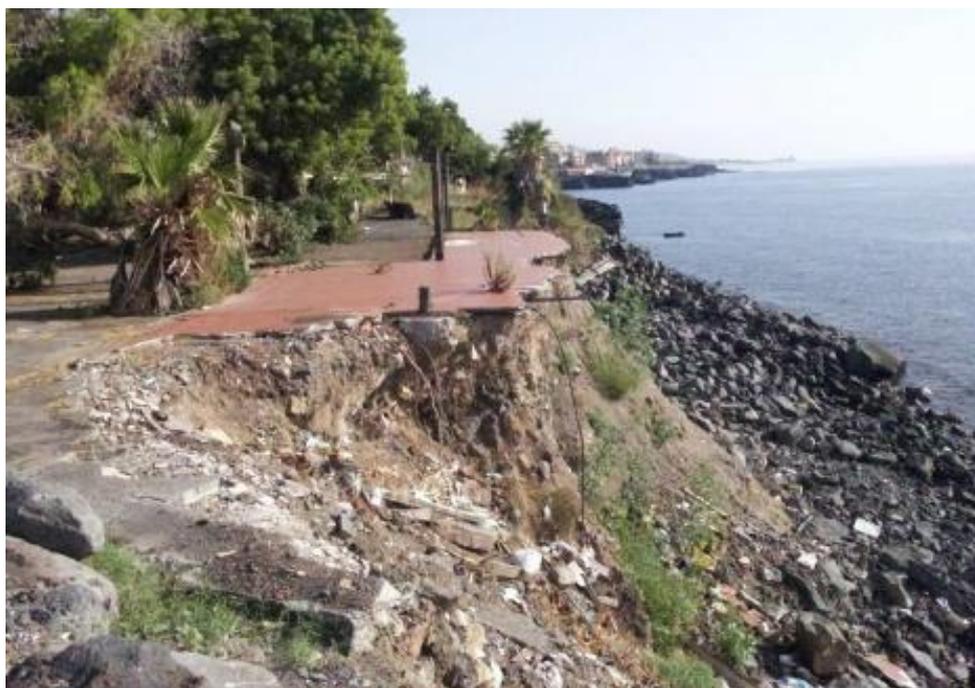
Figura 1. Immagine della zona soggetta a crolli, posta immediatamente a Nord del piazzale

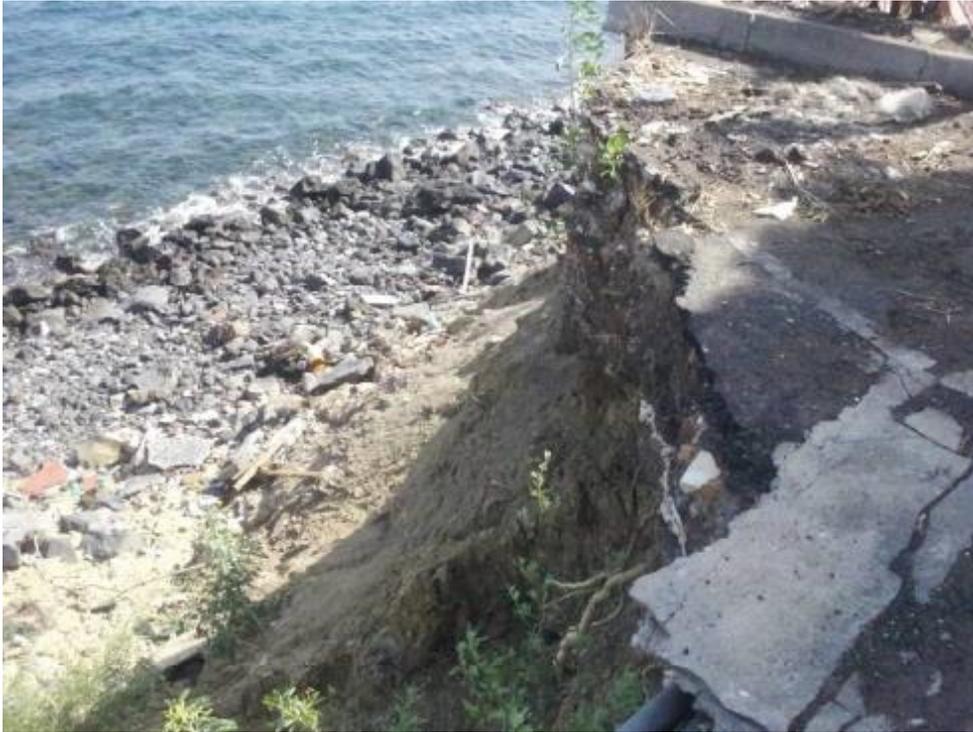
Figura 2. Immagine della zona soggetta a crolli, posta immediatamente a Nord del piazzale

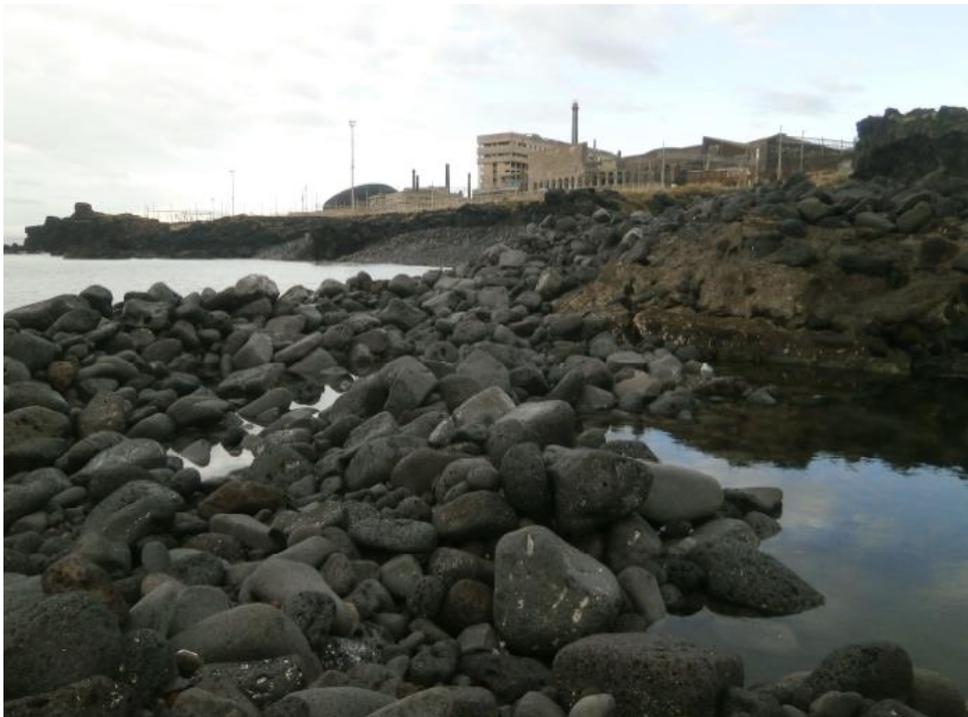
Figura 3. Indebolimento alla base del braccio esistente per azione del mare e chiusura dell'imboccatura del porto

Il problema del fenomeno di erosione lungo tutto il molo, con conseguente insabbiamento dell'accesso al porto, è un problema che trova causa comune nella movimentazione dei sedimenti a mare.

Per ovviare a tale criticità si è pensato alla realizzazione di un piccolo pennello a mare che non intacchi la morfologia costiera, ma che nello stesso tempo protegga la costa da una inesorabile e irrefrenabile erosione. Il pennello avrà una lunghezza di 21.50 m con una larghezza in testa di 3 m. Sarà costituito da massi di prima categoria al suo interno e da un successivo strato di massi di seconda categoria dello spessore di circa 1.45 m. La pendenza della mantellata è in rapporto 2:3 e presenterà coronamento a quota mediamente di 2.0 m sul livello del mare.

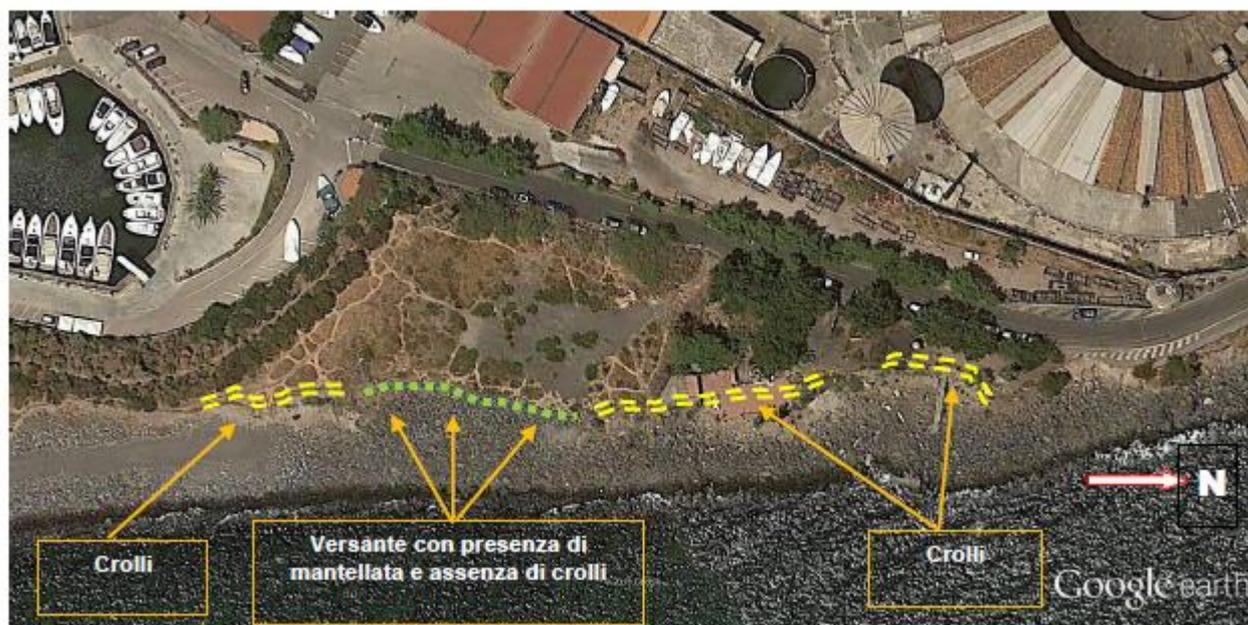
Figura 4. Immagine satellitare dell'area in esame con evidenza (tratteggiato giallo) delle zone soggette a fenomeni di dissesto dovuti a crollo per scalzamento del piede causato dalle mareggiate, laddove non è presente la mantellata di protezione costituita da blocchi lavici

Per l'intervento che prevede il rafforzamento e l'ampliamento della mantellata a protezione della diga foranea e dell'intera strada di accesso al porto, si prevede una mantellata in doppio strato di massi di III categoria (peso dei massi nel range compreso tra i 3000 kg e 7000 kg) e da uno strato di imbasamento in pietrame scapolo (range di peso tra i 5 kg e i 50 kg). Alla base della mantellata l'unghia al piede verrà realizzata con massi di IV
