NODO STRADALE E AUTOSTRADALE DI GENOVA

Adeguamento del sistema
A7 - A10 - A12

MESSA IN SICUREZZA PALAZZO PARETO

Relazione tecnico illustrativa

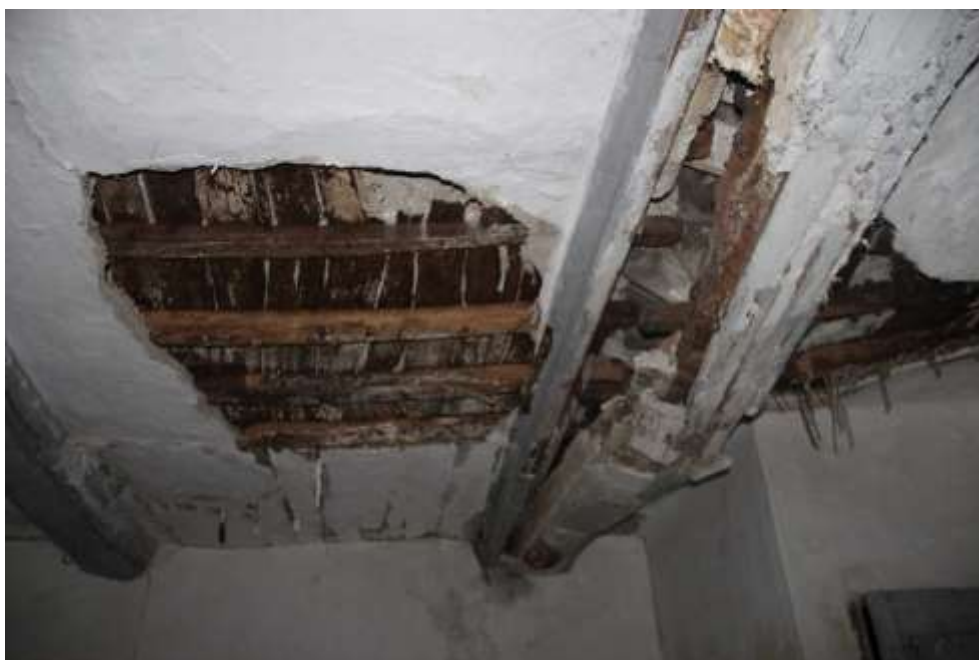
Il suo attuale stato di conservazione, che si può ritenere precario visti i numerosi crolli presenti all'interno dell'edificio, non hanno permesso allo scrivente di accedere a tutte le stanze e di conseguenza di reperire ulteriori informazioni oltre a quelle distintamente visibili all'esterno.

Figura 2-13: ANNESSO RUSTICO - Vista interna dal piano terra della porzione di solaio crollato

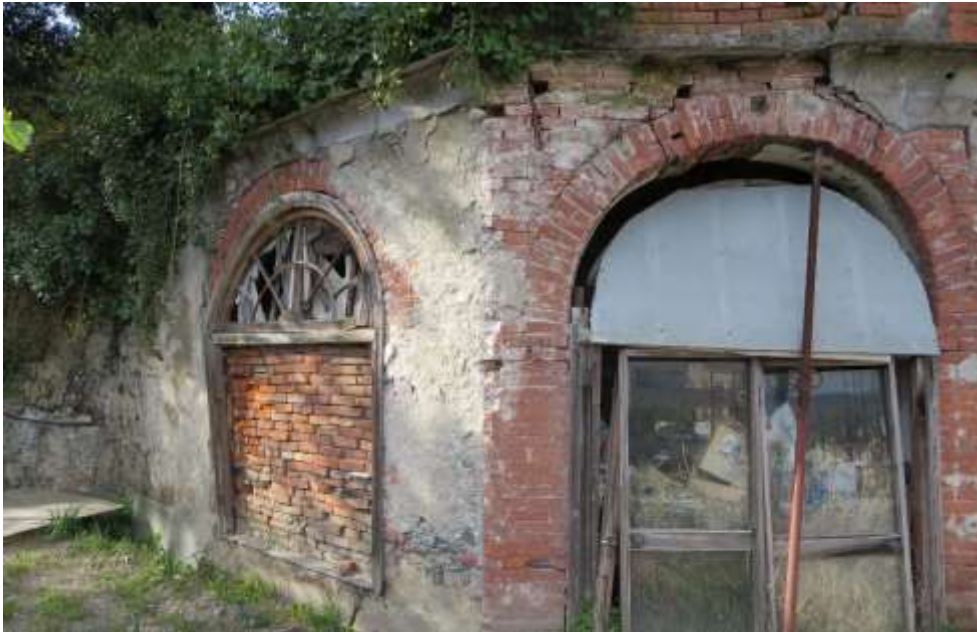
Anche in questo caso lo stato di conservazione è precario in quanto vi è la presenza di crolli parziali e incipienti collassi, soprattutto della facciata costituita da archi. Al suo interno le pareti si trovano rivestite da muschi e muffe, date dall'umidità risalente dal muro controterra.

Figura 2-15: SERRA - Vista esterna dei crolli presenti nell'edificio denominato "SERRA"

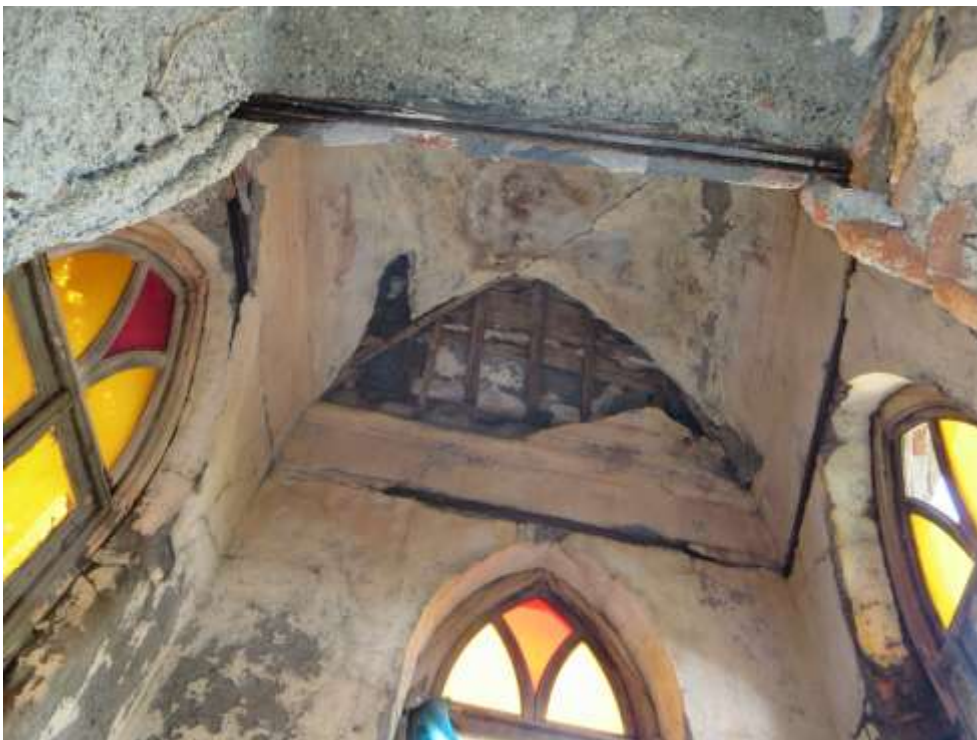
L'attuale stato di conservazione della torretta si può definire precario, anche per questo fabbricato. A confermare questo vi è la presenza di un solaio ligneo parzialmente crollato probabilmente a causa delle infiltrazioni d'acqua date dal precario stato di impermeabilizzazione della copertura. Dalle foto riportate di seguito si può notare anche che, sempre a causa delle infiltrazioni provenienti dalla copertura, vi sono parziali crolli delle volte a crociera.

Figura 2-18: TORRETTA - Vista interna della copertura del fabbricato "TORRETTA"

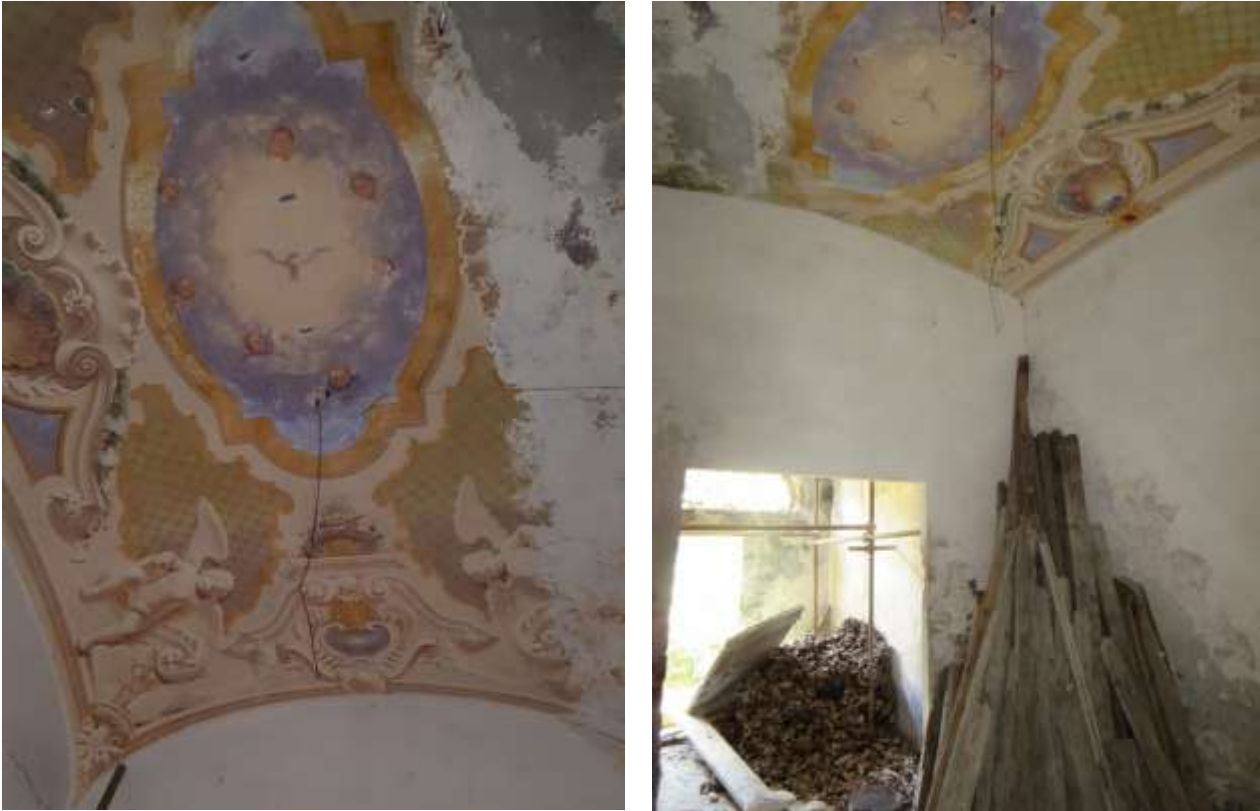
Figura 3-6:--Elementi di pregio presenti nei controsoffitti del piano terra all'interno del vano n°12

Purtroppo su questa decorazione si notano tutti i segni della mancata manutenzione, data la filtrazione di acqua probabilmente proveniente dai locali superiori, e dalla totale imperizia nel realizzare la tramezzatura in una posizione che ha interrotto l'integrità visiva del decoro.

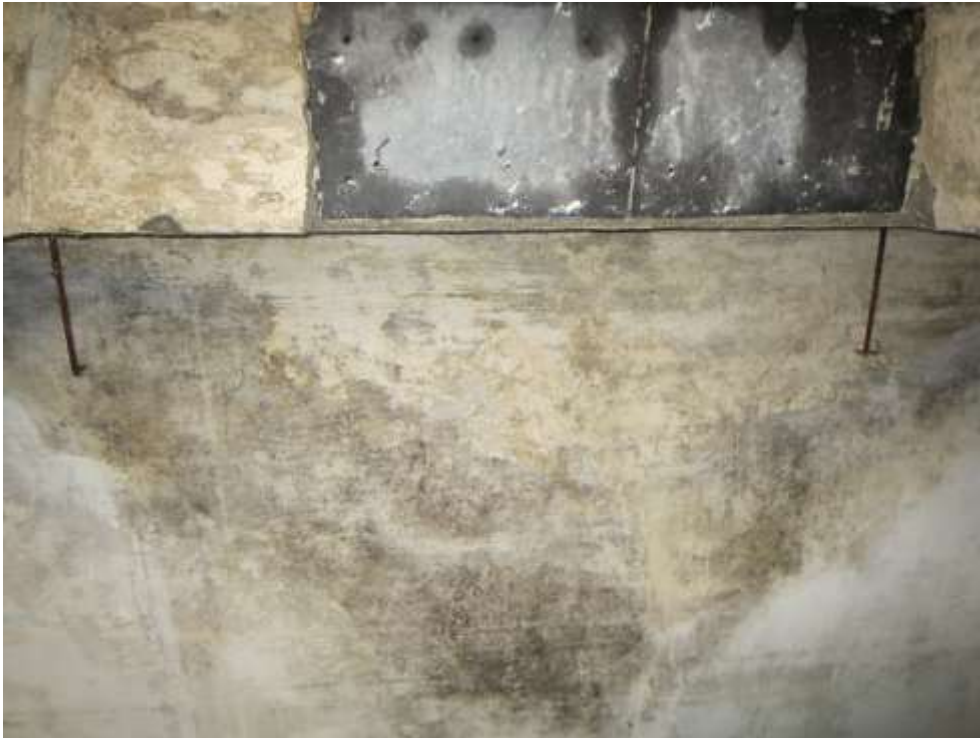
Al piano primo, all'interno del vano n°5 e del vano n°6 sono presenti due decori che, precedentemente all'intervento di realizzazione della tramezzatura di divisione rappresentava un decoro unico. Anche in questo caso la mancata manutenzione dell'edificio ha fatto sì che lo stesso iniziasse un processo di degrado cromatico dato dalla presenza di muffe e di infiltrazioni d'acqua provenienti dai piani superiori.

Figura 3-10:--Presenza di muffe e infiltrazioni nei controsoffitti del piano primo all'interno del vano n°6

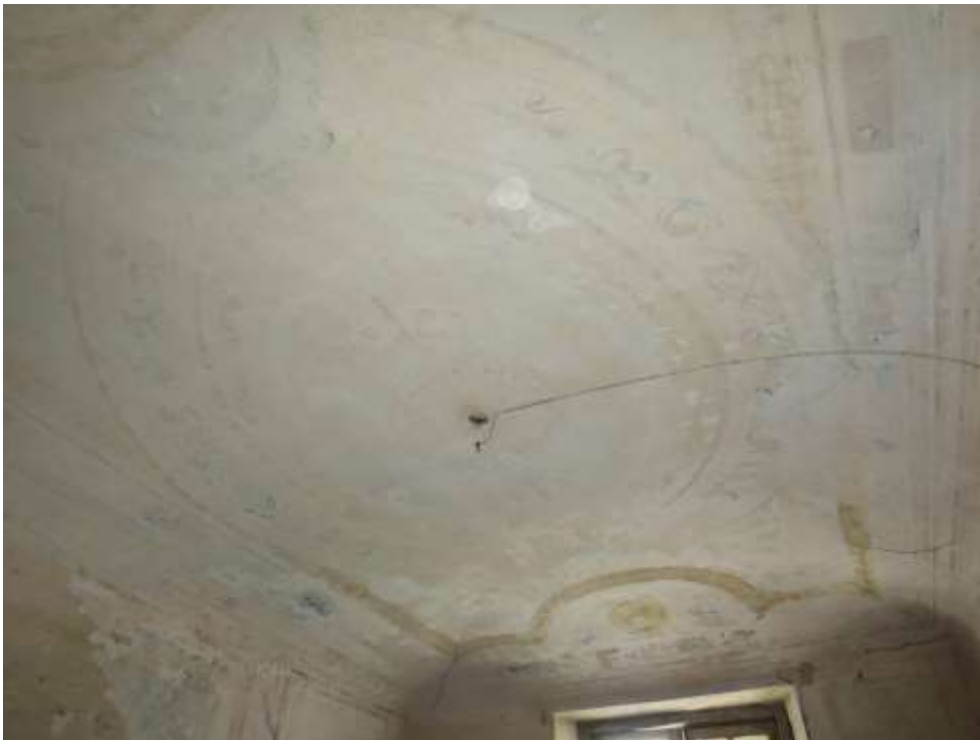
Infatti, da un primo sguardo si nota come vi sia la quasi totale decolorazione del decoro rimanendo visibile solamente i motivi che caratterizzavano lo stesso.

Figura 3-11:--Decorazioni presenti nei controsoffitti del piano primo all'interno del vano n°11

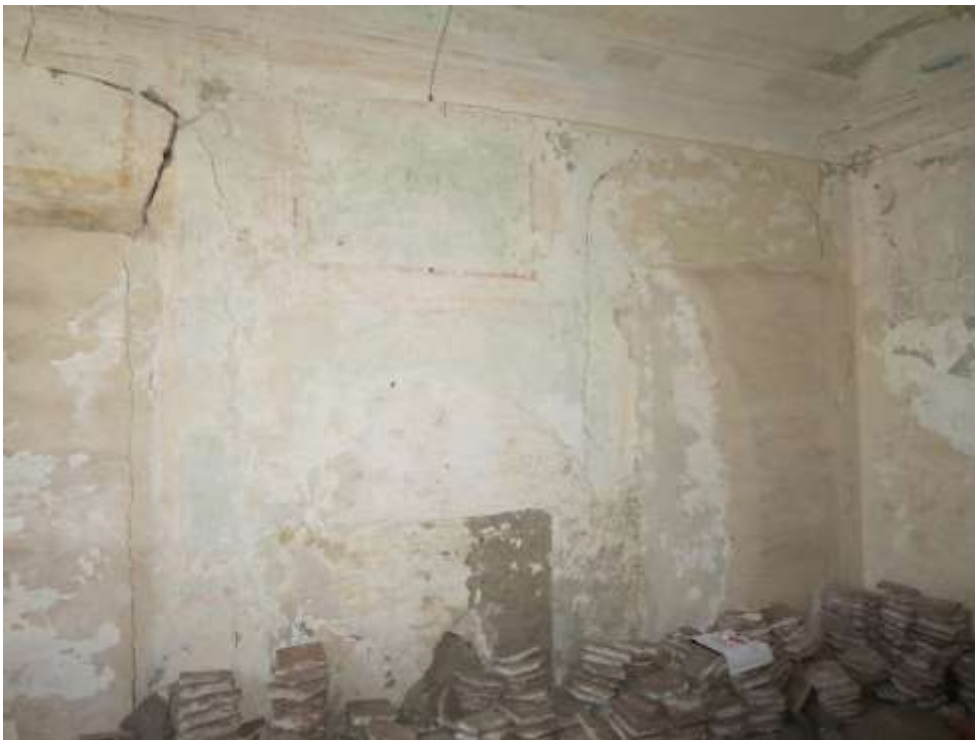
Figura 3-12:--Presenza di muffe e infiltrazioni nei controsoffitti del piano primo all'interno del vano n°6

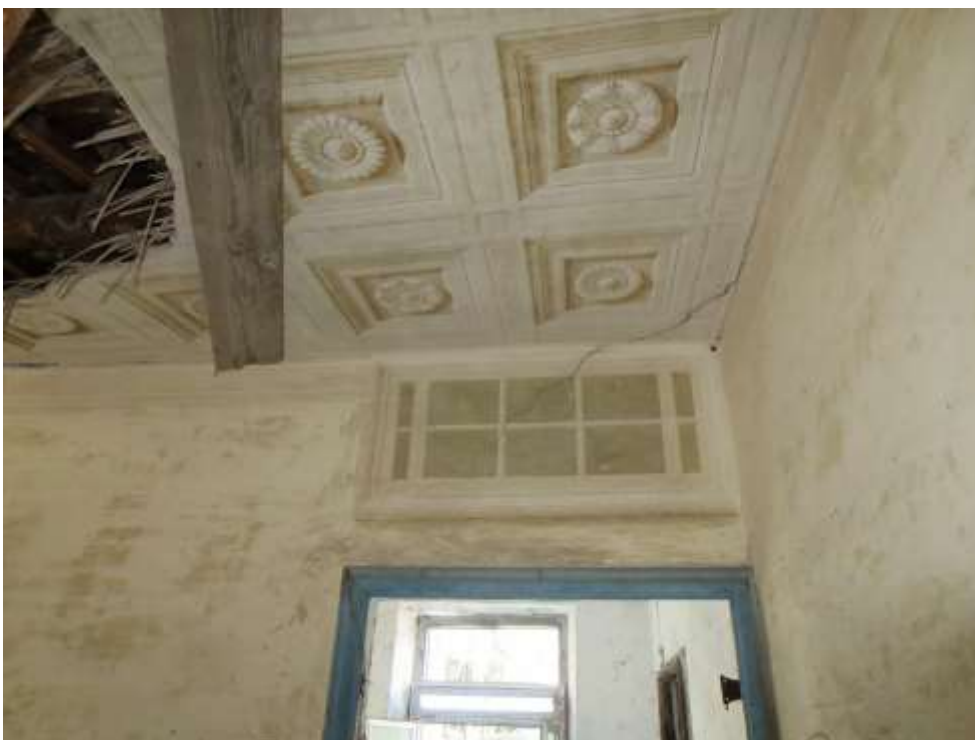
Figura 3-13:--Elementi decorativi presenti all'interno del vano n°6

In questo caso il quasi totale crollo del controsoffitto in canniccato non permette la vista completa del decoro. Anche le pareti della stanza sono decorate come si può vedere nelle immagini riportate.

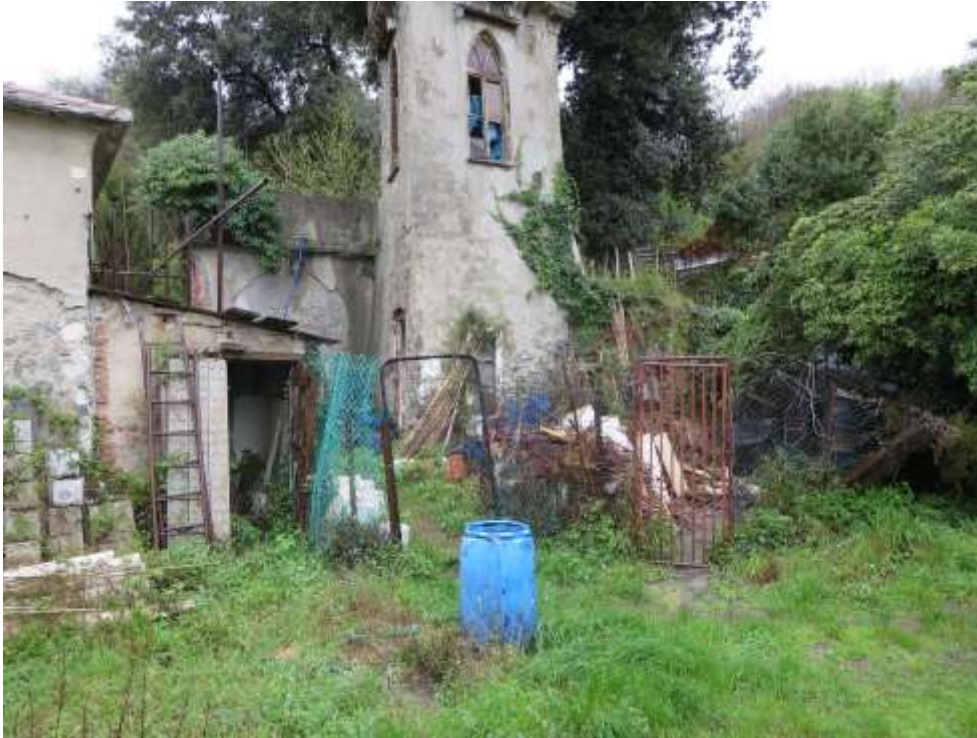
In adiacenza all'edificio principale, e più precisamente, nel lato nord dell'edificio, vi trova sede una baracca che ostacola l'accesso alle zone retrostanti.

Dato che trattasi comunque di una superfetazione realizzata con buona probabilità nell'ultimo decennio (lo si può notare attraverso il confronto tra il materiale con il quale è costruito ed il materiale costituente gli edifici principali) e considerato che tale manufatto, non risulta essere censito nelle mappe catastali che individuano gli edifici concessionati se ne prevede la sua completa demolizione.

Figura 6-6. DEMOLIZIONE DI SUPERFETAZIONI – Individuazione dell'elemento da demolire

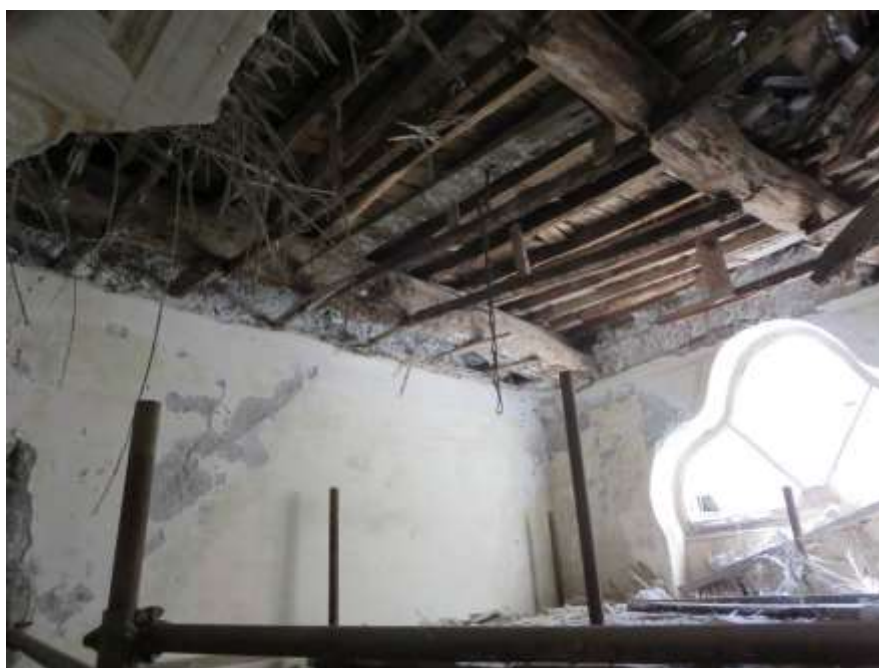
Come è possibile notare dalla relazione fotografica e fessurativa, in alcune stanze dell'edificio sono presenti dei solai di pregio parzialmente crollati. Nel caso specifico si tratta del solaio presente nel vano scala principale

Figura 6-13. PUNTELLAZIONE SOLAI DANNEGGIATI – stato di fatto del solaio nel vano 16 al piano primo

Infine dovrà essere realizzato un parapetto per evitare la caduta all'interno del vano scala.

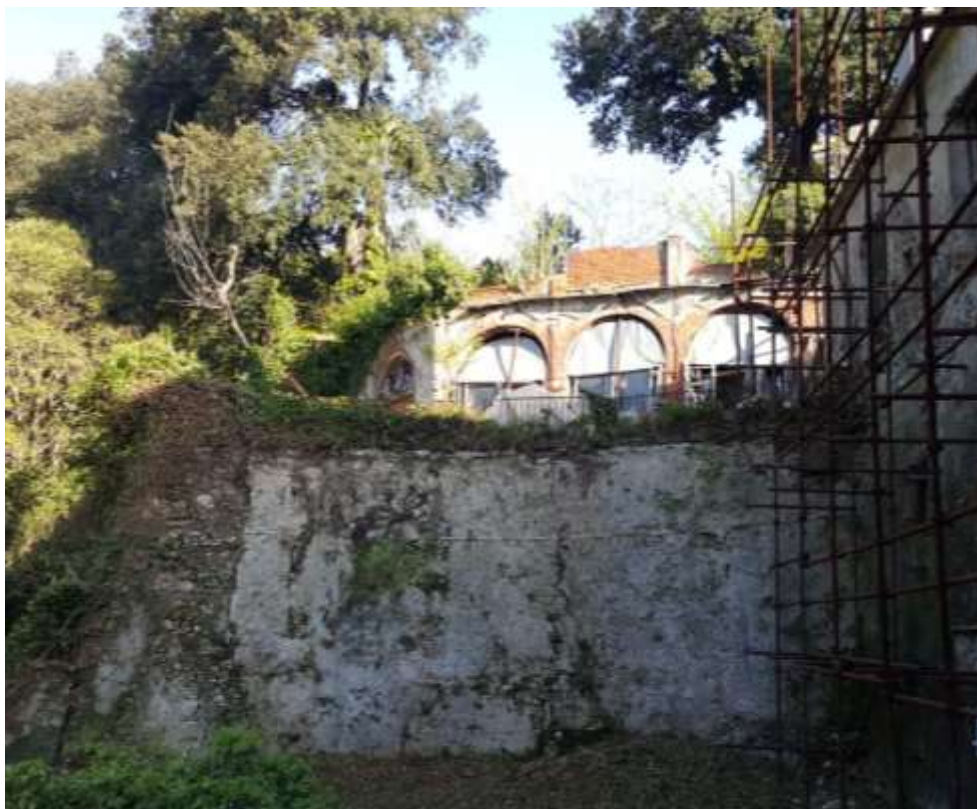
L'attuale stato di conservazione del manufatto si può ritenere precario in quanto vi è la presenza di numerose fessure, fenditure e spaccature.

Figura 6-16. MURO CONTROTERRA – Immagine muro controterra esistente
