NODO STRADALE E AUTOSTRADALE DI GENOVA

Adeguamento del sistema
A7 - A10 - A12

Intervento di restauro Area Voltri

Cimitero di Voltri - Elaborati generali
Relazione paesaggistica

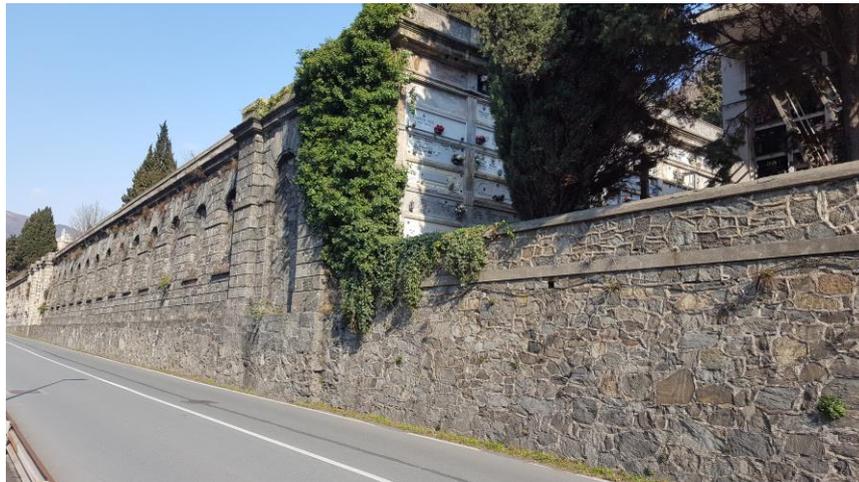
In riferimento al fronte principale del cimitero lungo la via Ovada (statale del Turchino), si evidenzia la necessità di un restauro del tratto di parete semplice con rivestimento in pietra, tramite eliminazione della vegetazione presente, lavaggio e ripresa delle eventuali fessurazioni e giunti. Non sono previsti scavi sul lato contro terra del cimitero.

Figura 4-1: Fronte principale – parete con rivestimento in pietra

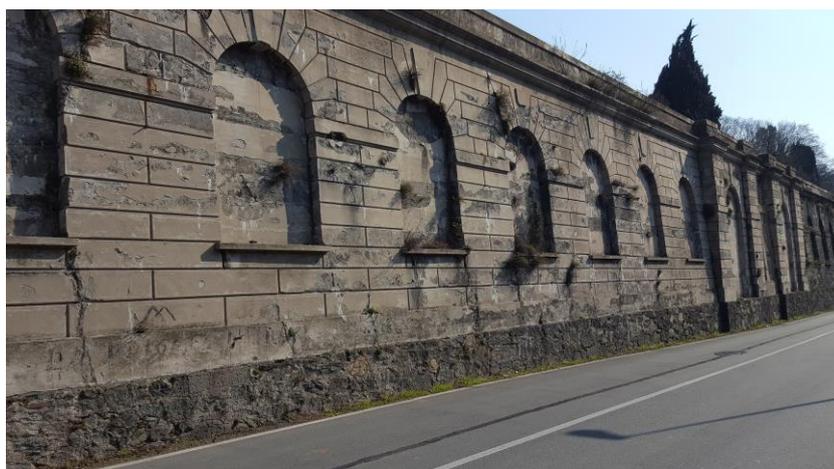
Sempre riferendosi al fronte principale del cimitero lungo la via Ovada, anche il tratto di muratura complessa sita a nord rispetto al muro in pietra, necessita di un restauro, in particolare l'eliminazione della vegetazione, il ripristino delle parti in intonaco ammalorato e mancante. La ricostruzione delle modanature danneggiate o mancanti, lo spicconamento e ripresa delle fessurazioni e cavillature, il lavaggio (e/o sabbiatura) della facciata per la eliminazione delle parti non fissate e la nuova tinteggiatura. Nel tratto più a nord della parete, in corrispondenza delle piantumazioni esistenti (alberi storici), sono presenti delle crepe nella muratura dalle quali è evidente la presenza di umidità. L'intervento consiste nello spicconamento, ripresa e sigillatura con malte idonee delle crepe. Anche in questo caso, non sono previsti scavi sul lato contro terra del cimitero necessari per la verifica delle cause di formazione delle crepe ed eventuale rinforzo strutturale, sigillatura ed impermeabilizzazione.

Figura 4-2: Fronte principale – parete complessa

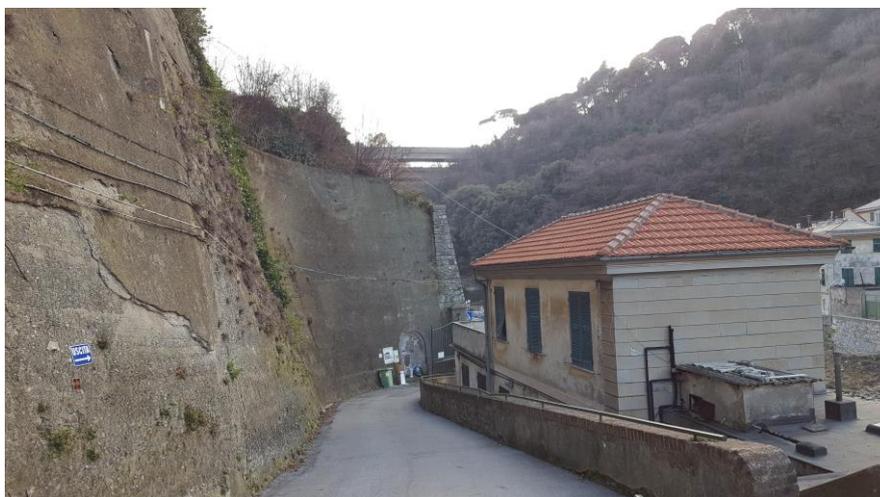
Trattasi del ripristino della parete contro terra in cemento posta all'interno del cimitero all'accesso sud, e del tratto di parete in opus incertum, adiacente a detto accesso lungo la via Ovada, confinante con l'area demolizioni auto.

Per quanto riguarda la parete in cemento contro terra essendo a scarpa l'azione del dilavamento delle acque meteoriche, unita all'azione della vegetazione ha contribuito al degrado della suddetta parete. Il restauro prevede l'eliminazione della vegetazione presente, la spicconatura delle parti ammalorate o in fase di distacco, lo smontaggio della linea elettrica presente, la sabbiatura e successivo ripristino delle parti ammalorate tramite applicazioni in cemento. La parete verrà successivamente verniciata per uniformare le porzioni ripristinate con quelle non oggetto di interventi specifici di ripristino.

Figura 4-3: Parete contro terra accesso sud e parete nord edificio principale

Per il tratto in opus incertum, trattasi di semplice pulizia tramite lavaggio e/o sabbiatura ed eventuale sigillatura dei giunti se necessario.

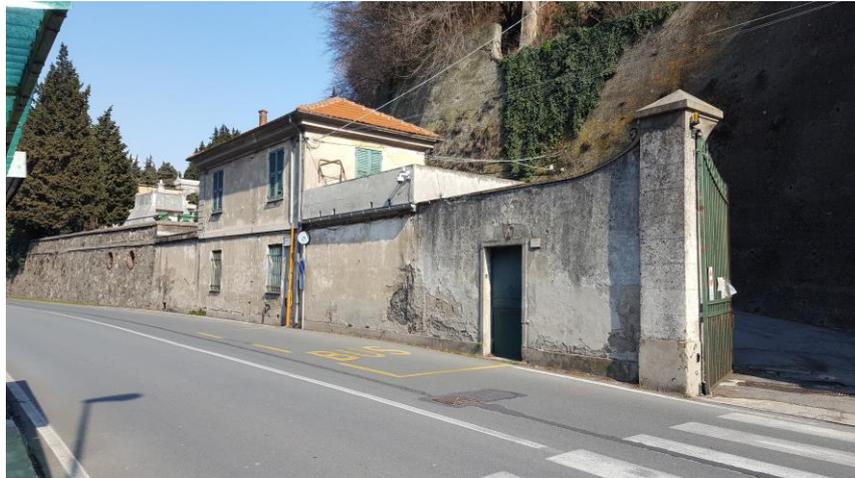
Anche per il restauro delle pareti intonacate e tinteggiate oggetto di un deciso dilavamento nel tempo, saranno messe in atto lavorazioni simili a quelle adottate per la muratura complessa, facendo particolare attenzione agli eventuali danneggiamenti provocati da eventuali infiltrazioni o perdite degli impianti idraulici presenti. Gli interventi saranno: la spicconatura le parti di intonaco ammalorato, la raschiatura e lavaggio delle facciate e la successiva tinteggiatura delle pareti in intonaco sud, est, ovest.

Figura 4-4: Edificio principale accesso sud

La parete nord è rivestita da lastre in lavagna. Gli interventi prevedono, la sostituzione o integrazione delle lastre rotte o mancanti e successivamente il lavaggio della facciata con getto a pressione.

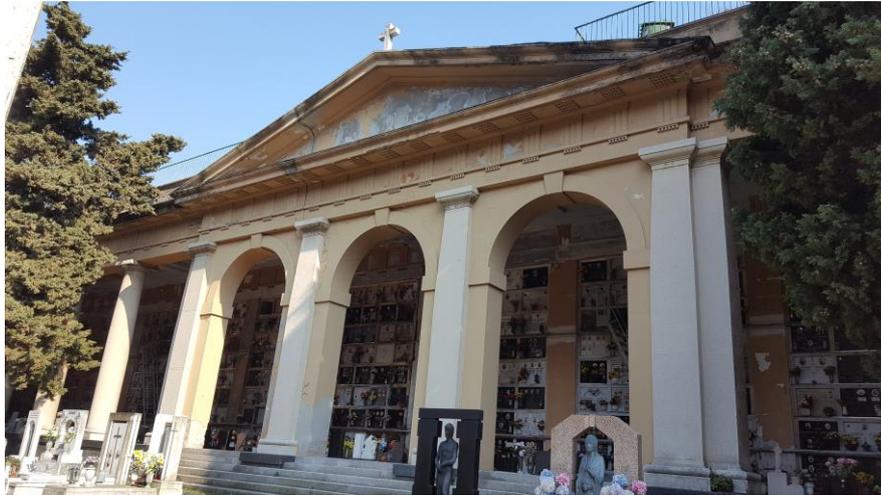
Trattasi di giunto di dilatazione esistente che divide i due tratti della galleria. Detto giunto è in corrispondenza del timpano dell'accesso principale della galleria. Le parti degradate da infiltrazioni in corrispondenza del giunto, sono localizzate sia in fregio al timpano nella parte alta, sia sulla parete di fondo della galleria ove sono presenti i loculi cimiteriali. Sulla copertura della galleria, in particolare in corrispondenza delle colombaie di più recente realizzazione, dovrà essere verificata la presenza di infiltrazioni tramite lo smontaggio della pavimentazione per una facciata di circa 60 cm, la verifica di tenuta della guaina (se presente), la ricostruzione del giunto formato da membrane bituminose ed elastomeriche, giunto elastomerico e giunto strutturale superficiale in alluminio; successivamente verrà ripristinata la ripavimentazione.

Figura 4-5 Timpano galleria

In corrispondenza della facciata del timpano, si dovrà spicconare ed asportare le parti di intonaco ammalorate ed in fase di distacco, il ripristino del giunto con profilo plastico o metallico e la tinteggiatura previa mano di fissativo.

In corrispondenza della parete dei loculi, si dovrà ripristinare la porzione di muratura a fianco del giunto tramite eliminazione dell'intonaco o cemento degradato, il ripristino degli spigoli con cemento e la copertura del giunto con lamina in rame.

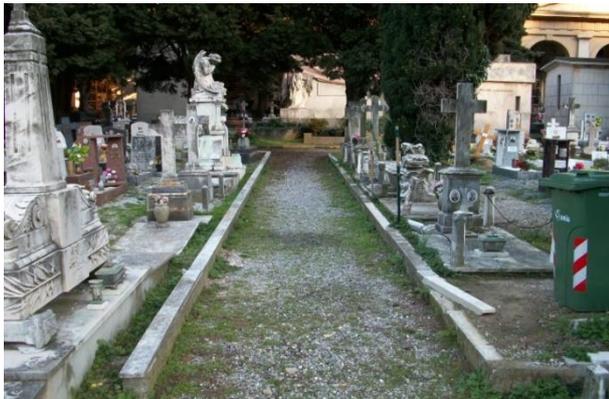
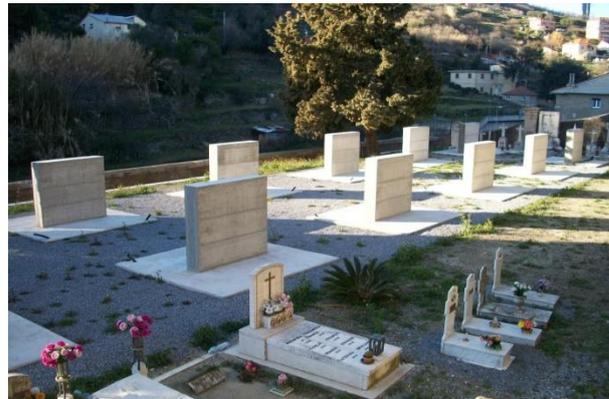
I restanti vialetti sono identificabili con i fondi in ghiaia tipici degli insediamenti cimiteriali, come visibile dalla seguente figura.

Figura 4-7: Tipica pavimentazione cimiteriale

Le opere consistono nella pavimentazione in terra e inerti stabilizzati tipo Levostab 99 effetto ghiaia naturale, dei vialetti di coronamento dei campi.
