## IMPIANTO DI PRODUZIONE DI ENERGIA ELETTRICA DA FONTE EOLICA DA 48,0 MW "MAZARA CALAMITA" ADEGUAMENTO DELLE INFRASTRUTTURE DELLA RTN

### PIANO TECNICO DELLE OPERE

Sezione <b>2</b>  ELETTRODOTTI AT	<b>VALUTAZIONE C.E.M. ELETTRODOTTI AEREI 220 kV Allegato A Analisi interferenze con DPA</b>	N. Tavola <b>02.01.04a</b>	
		Formato <b>A4</b>	Scala

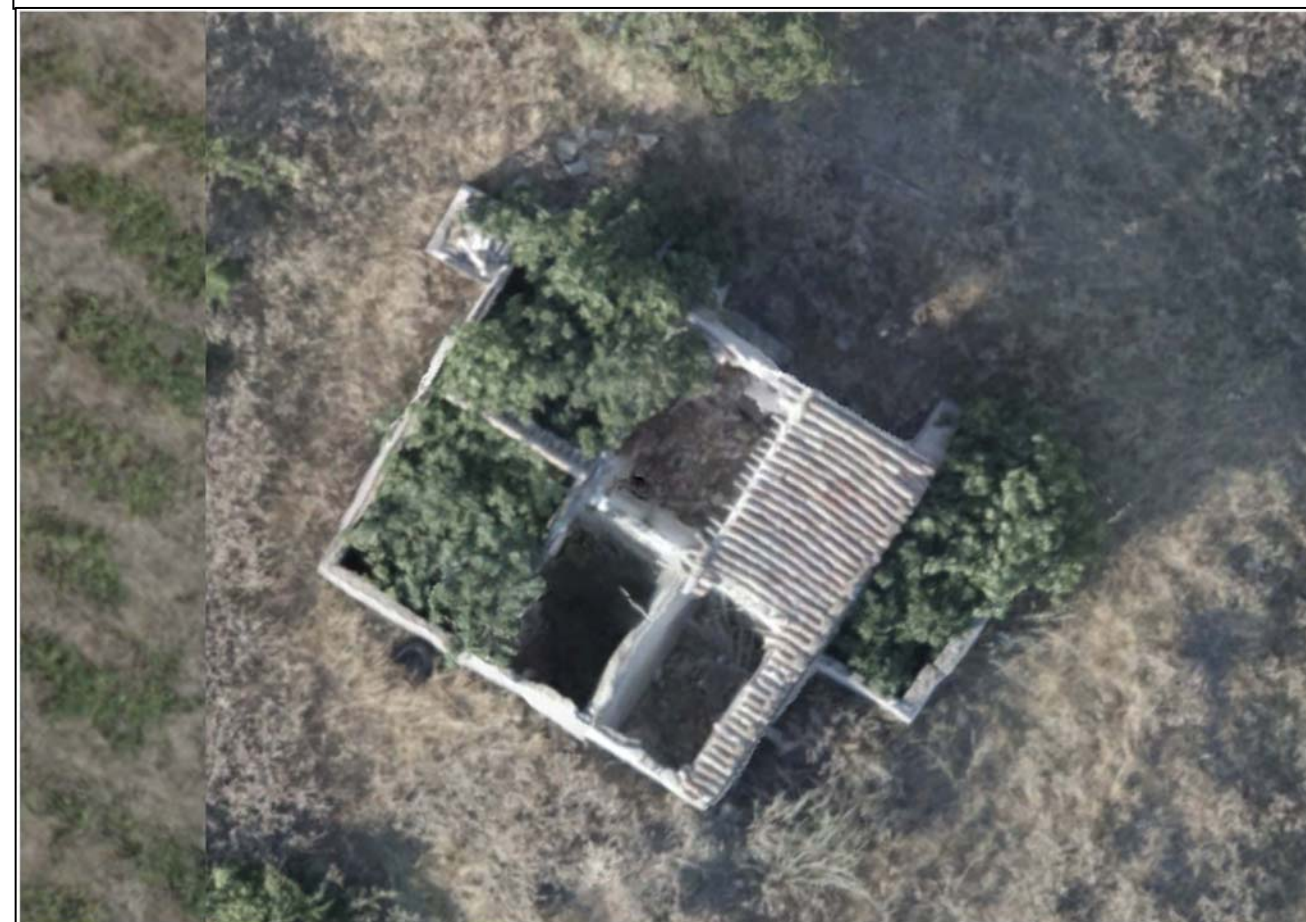
FOTO DRONE INTERFERENZA N.1

La struttura risulta un rudere senza copertura non censito al catasto urbano.
