TRATTA A.V./A.C. TERZO VALICO DEI GIOVI
PROGETTO ESECUTIVO
Interconnessione Novi Ligure alternativa allo Shunt

Monitoraggio Ambientale
Rapporto I semestre 2023
Corso d'Opera
Suolo

File: IG51-00-E-CV-RO-IM00-C3-104-A00

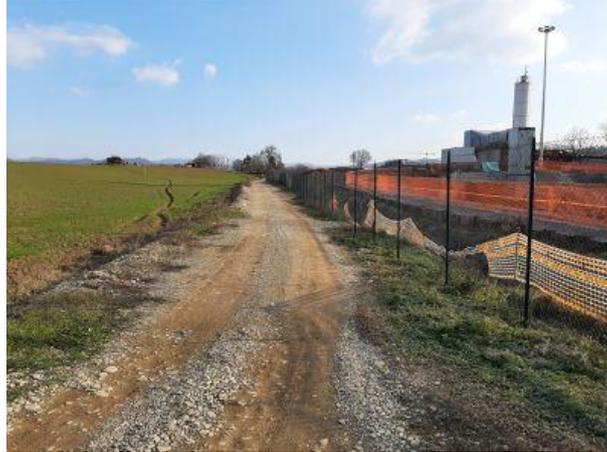
Galleria fotografica**I campagna 27/01/2023**

Il cantiere è inserito in un contesto pianeggiante a vocazione prevalentemente agricola. La regimazione delle acque appare corretta, con assenza di fenomeni erosivi.

Durante il primo semestre 2023 la fase di cantierizzazione, iniziata nel 2021, è proseguita: lo scavo è stato colmato e sono state posate le nuove reti delimitanti l’area. Sono state posate le palancole e successivamente è iniziata la realizzazione delle pareti. Nel corso dei rilievi non sono stati notati segni di degradazione del suolo nelle aree limitrofe al cantiere. Il cantiere è correttamente recintato.

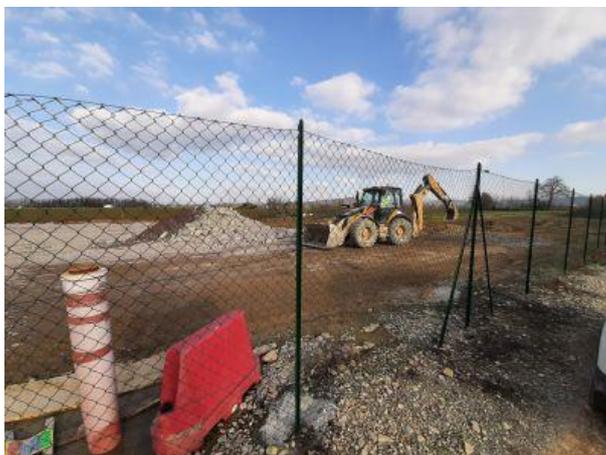
I campagna 27/01/2023

Il cantiere è inserito in un contesto pianeggiante a vocazione prevalentemente agricola. La regimazione delle acque appare corretta, con assenza di fenomeni erosivi.

Durante il primo semestre 2023 la fase di cantierizzazione, iniziata nel 2021, è proseguita: lo scavo è stato colmato e sono state posate le nuove reti delimitanti l’area. Sono state posate le palancole e successivamente è iniziata la realizzazione delle pareti. Nel corso dei rilievi non sono stati notati segni di degradazione del suolo nelle aree limitrofe al cantiere. Il cantiere è correttamente recintato.

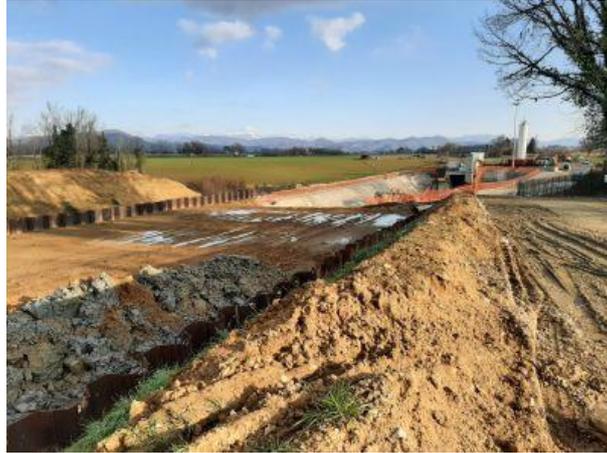
I campagna 27/01/2023

Il cantiere è inserito in un contesto pianeggiante a vocazione prevalentemente agricola. La regimazione delle acque appare corretta, con assenza di fenomeni erosivi.

Durante il primo semestre 2023 la fase di cantierizzazione, iniziata nel 2021, è proseguita: è cominciato il rimodellamento dell’area nella porzione orientale ed è stata completata la nuova viabilità di cantiere. Sono state posate le palancole e successivamente è iniziata la realizzazione delle pareti. Nel corso dei rilievi non sono stati notati segni di degradazione del suolo nelle aree limitrofe al cantiere. Il cantiere è correttamente recintato.
