TRATTA A.V./A.C. TERZO VALICO DEI GIOVI
PROGETTO ESECUTIVO

Rapporto I semestre 2023

Monitoraggio ambientale

RAPPORTO DI SINTESI

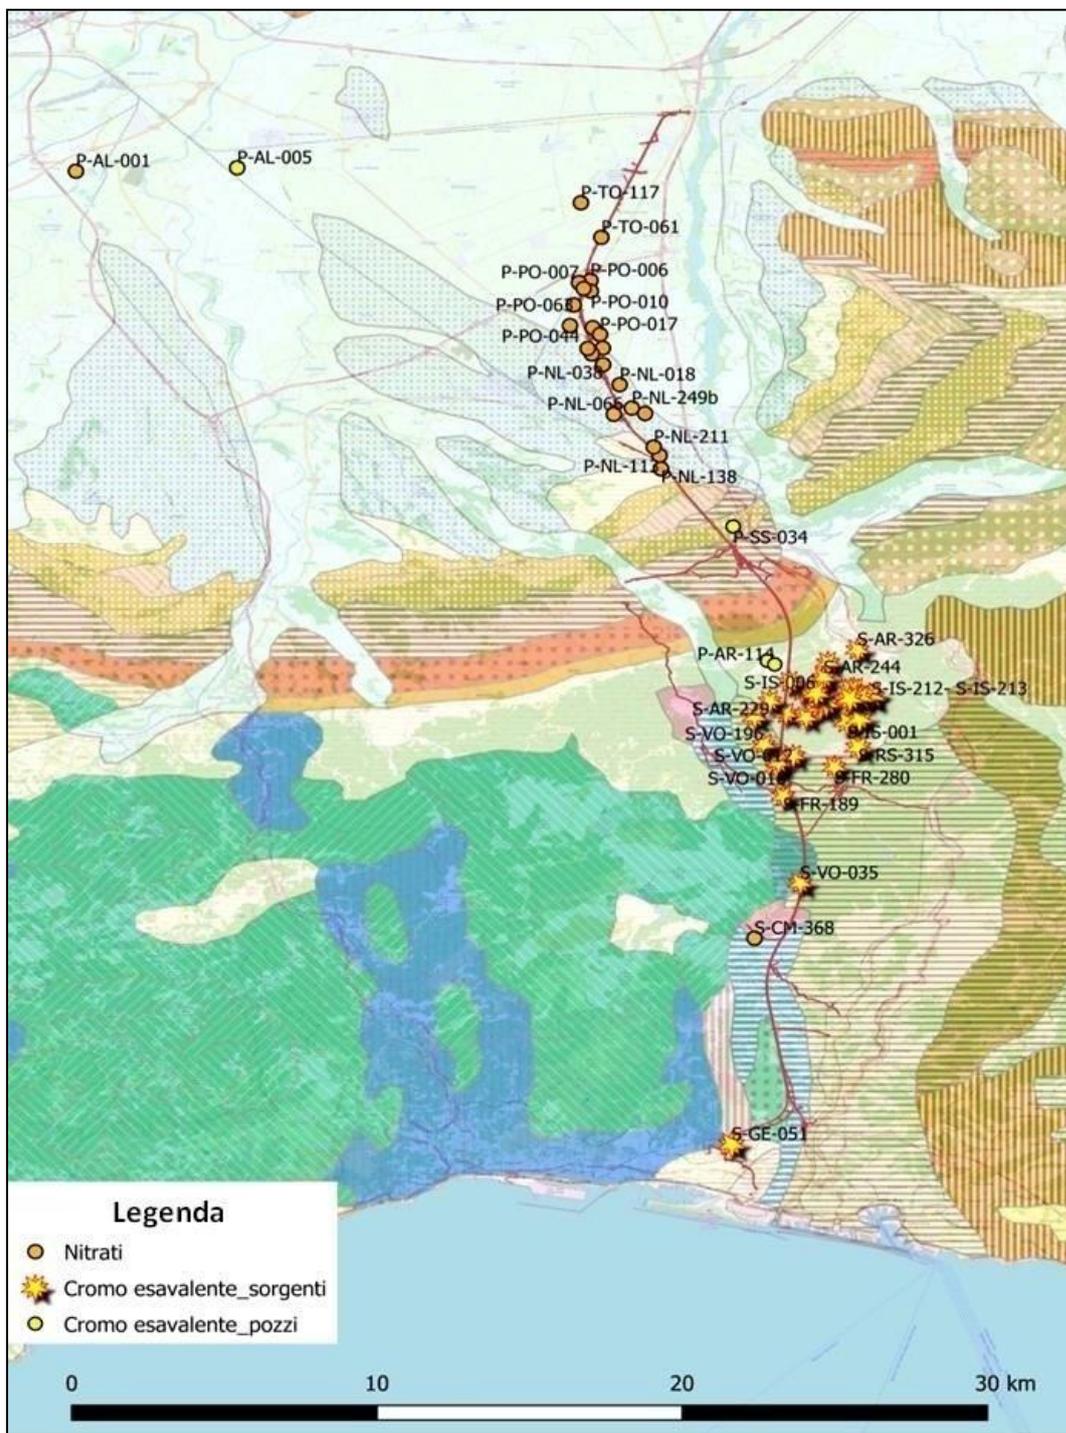
Figura 1- Carta di inquadramento dei superamenti di Cromo Esavalente e Nitrati (realizzata sulla base della cartografia geologica d'Italia - servizi WMS geoportale cartografico nazionale <http://www.pcn.minambiente.it/> e servizio Open Street Map)

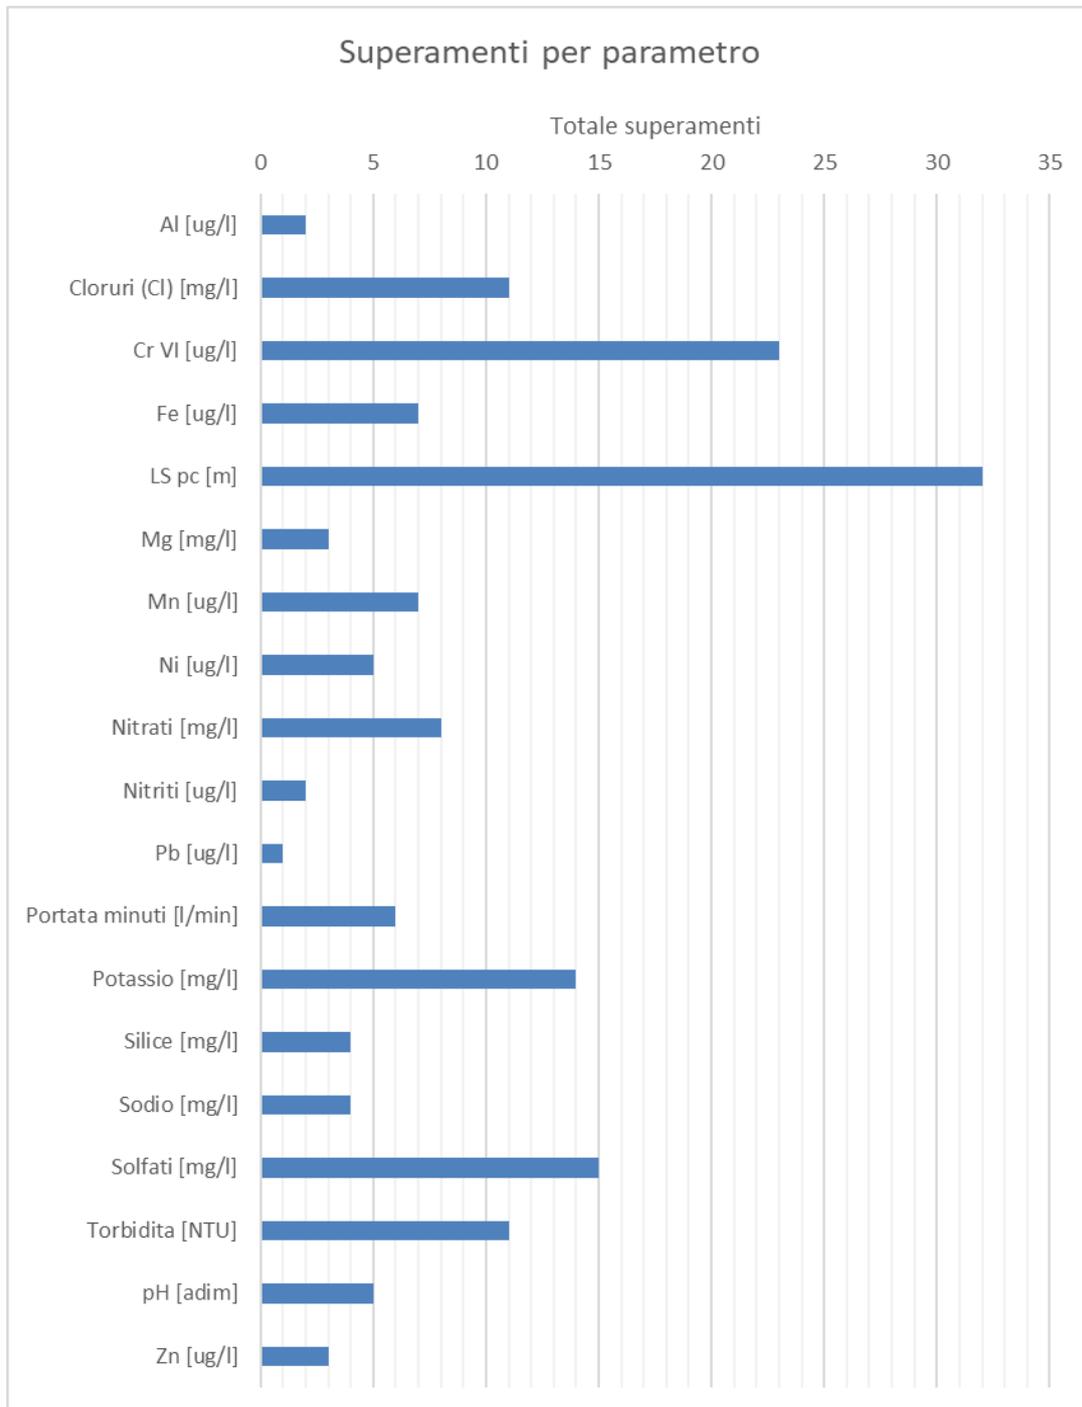
Figura 2 – il grafico mostra il totale dei superamenti per parametro
