OGGETTO Presentazione osservazione.
Progetto: Svincolo di Pegli - Adeguamento viabilità di collegamento con la S.S. 1
Procedura: Valutazione Impatto Ambientale
Codice Procedura: 10417

Osservazione

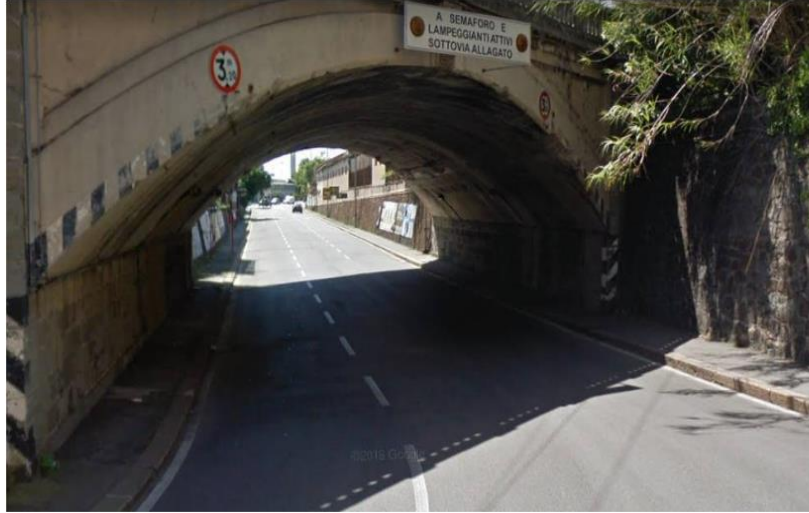
DDGGEN00000RGEN0005 capitolo 7.2 INQUADRAMENTO PIANO DI BACINO AMBITI 12 E 13 7.2.1 Rio Molinassi, si fa riferimento che il sottopasso di Via Pacoret (posizionato a Quota piu alta rispetto al nuovo sottopasso previsto con la nuova uscita), venga allagato solo dal Rio Molinassi, non è corretto l'allagamento avviene anche dalle mareggiate che impediscono il deflusso delle acque.Il nuovo sottopasso avrà lo stesso problema di allagamento dovuto alle mareggiate, ma progettualmente non considerato.

Via San Pacoret ancora allagata, traffico nel caos a Multedo

Genova. Anche questa mattina, come già qualche giorno fa in occasione della più pesante allerta, il voltino di via San Pacoret de Saint Bon, a Multedo, si è allagato. Trattandosi di un sottopasso nei pressi di un casello autostradale il problema ha complicato la viabilità già alle 6 di questa mattina.
