Progetto: METANODOTTO CERVIGNANO - MORTARA DN 1400 (56"), DP 75 bar E OPERE CONNESSE		Cliente:

N° Contratto : N° Commessa :		
N° documento: IT03624-ENV-RE-000-002	Foglio 1 di 28	Data 24-11-2020

**MONITORAGGIO VEGETAZIONE E FLORA:
INDAGINE DEI SINGOLI INDIVIDUI DI PREGIO NEI PRESSI DEI CORSI D'ACQUA
ATTRAVERSATI A CIELO APERTO
FASE POST OPERA**

Settembre 2018

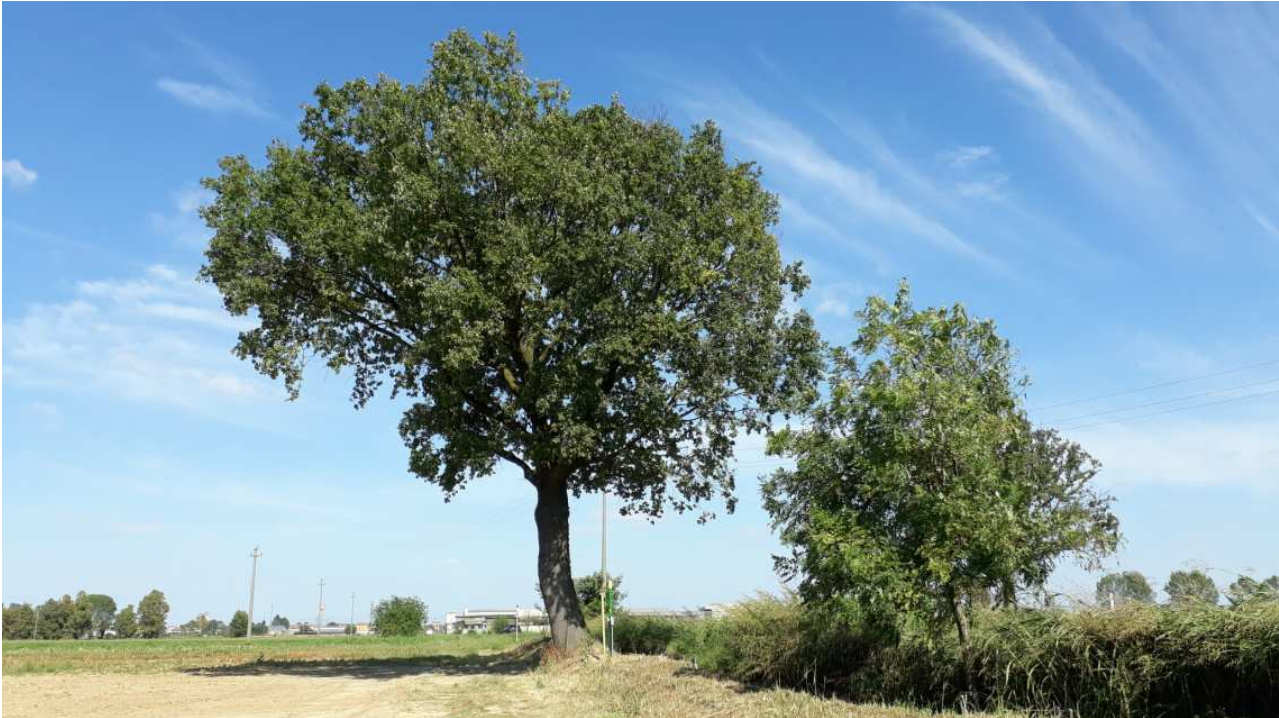
L'esemplare di Farnia (*Quercus robur*) individuato e rilasciato nelle fasi precedenti, nel monitoraggio P.O. risulta presente ed in buone condizioni vegetative, come documentato nella foto (Fig. 2.3). L'esemplare appare attualmente in buono stato fisiologico. Si riscontra tuttavia l'eliminazione di alcuni rami bassi, di cui si evidenziano i segni delle potature (Fig. 2.4) che non dovrebbero compromettere lo stato di salute dell'esemplare, in quanto in fase di cicatrizzazione. Nella zona basale, come evidenziato dalla foto (Fig. 2.5) le operazioni di scavo (sia del tracciato, sia della riprofilatura del fosso) e del passaggio dei mezzi, potrebbero aver danneggiato l'apparato radicale dell'albero, che appariva già leggermente inclinato. Sarà necessario mantenere monitorata la situazione anche nei prossimi anni, al fine di valutare prontamente eventuali segni di degenerazione alla base come conseguenza di danneggiamento radicale.

Fig. 2.6 - Fase P.O. stato vegetativo della farnia registrato nell'ottobre 2018

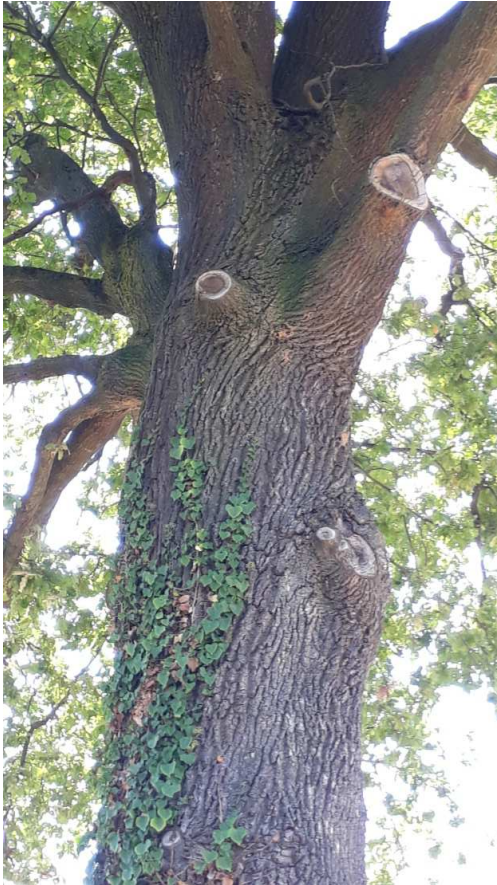
Fig. 2.7 - Segni di potature eseguite su alcuni rami bassi per eliminare intralci ai mezzi di cantiere

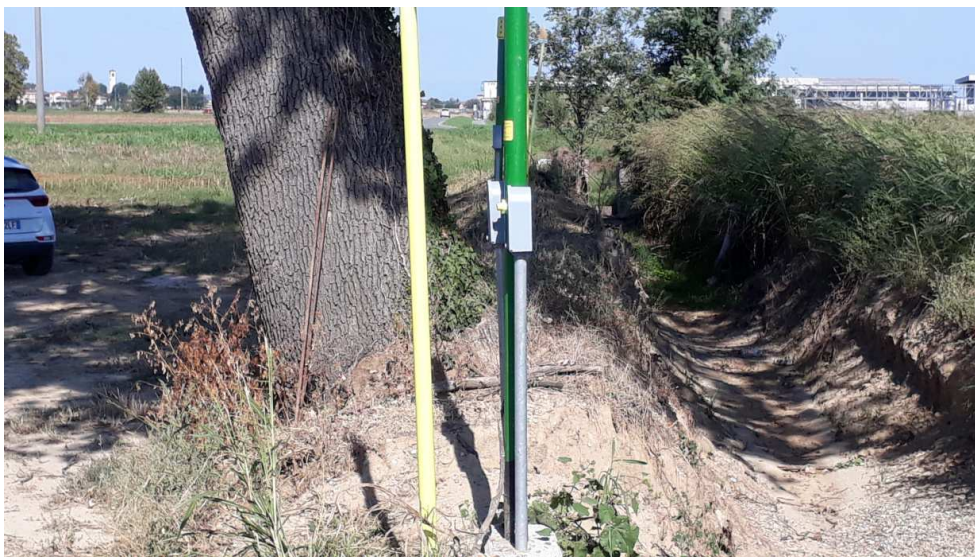
Fig. 2.8 - particolare della zona del colletto in prossimità del fosso e del passaggio della condotta in sotterraneo

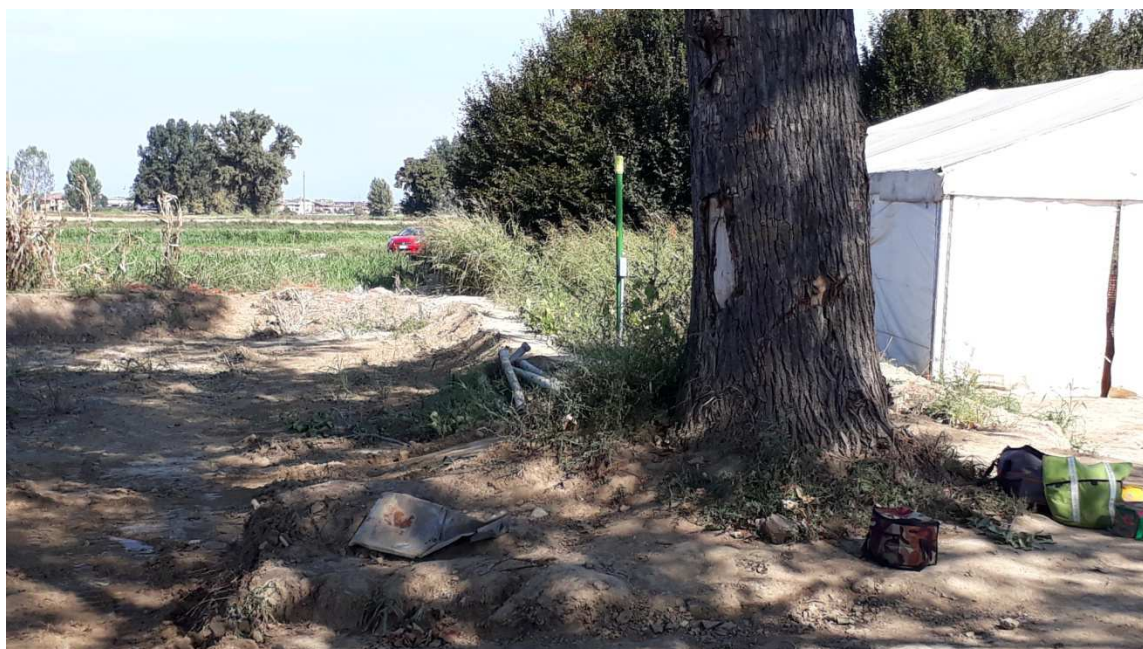
Durante il rilievo del 26/9/2018, P1 risulta aver subito alcuni danneggiamenti al tronco e ai rami, evidenziati da scortecciature e rami spezzati. A livello radicale, lo scavo archeologico ha messo a nudo alcune radici.

Fig. 2.7 - Danni al tronco e costipamento suolo attorno a P1

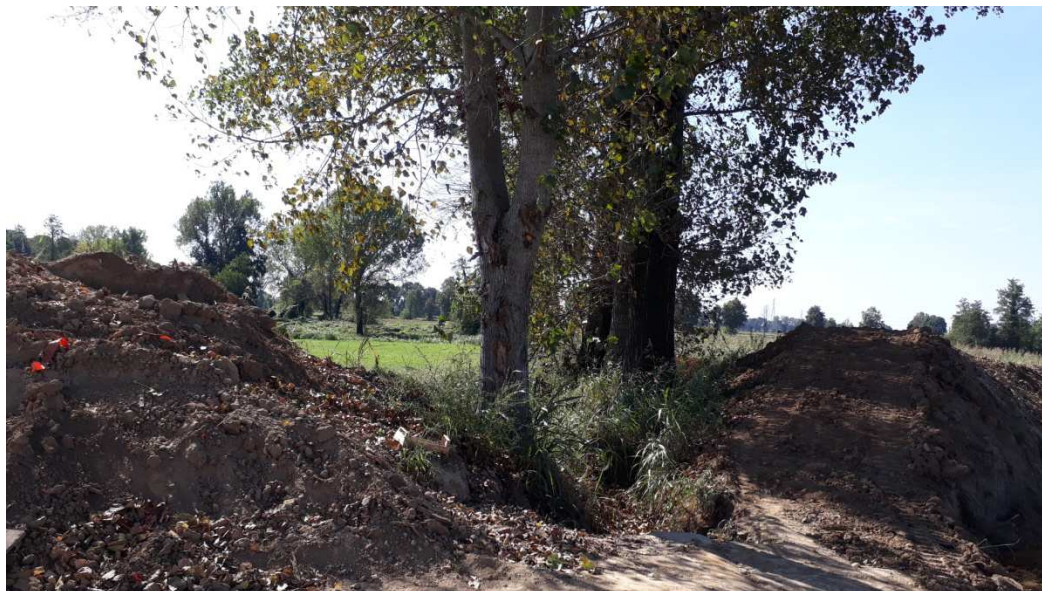
P5 nessun danneggiamento alla chioma, mentre sono segnalati possibili danneggiamenti a livello radicale, sotto forma di costipamento del suolo da parte del traffico veicolare e conseguente deperimento della rizosfera.

Si evidenziano danneggiamenti al fusto causati da scortecciamenti, molto probabilmente dovuti all'impatto dei mezzi del cantiere degli scavi archeologici. Questo è dovuto all'assenza di protezioni al tronco, che dovrebbero essere presenti.

Fig. 2.8 - Danni al fusto su P5 e cumulo di terreno addossato ai soggetti P2-P3-P4.

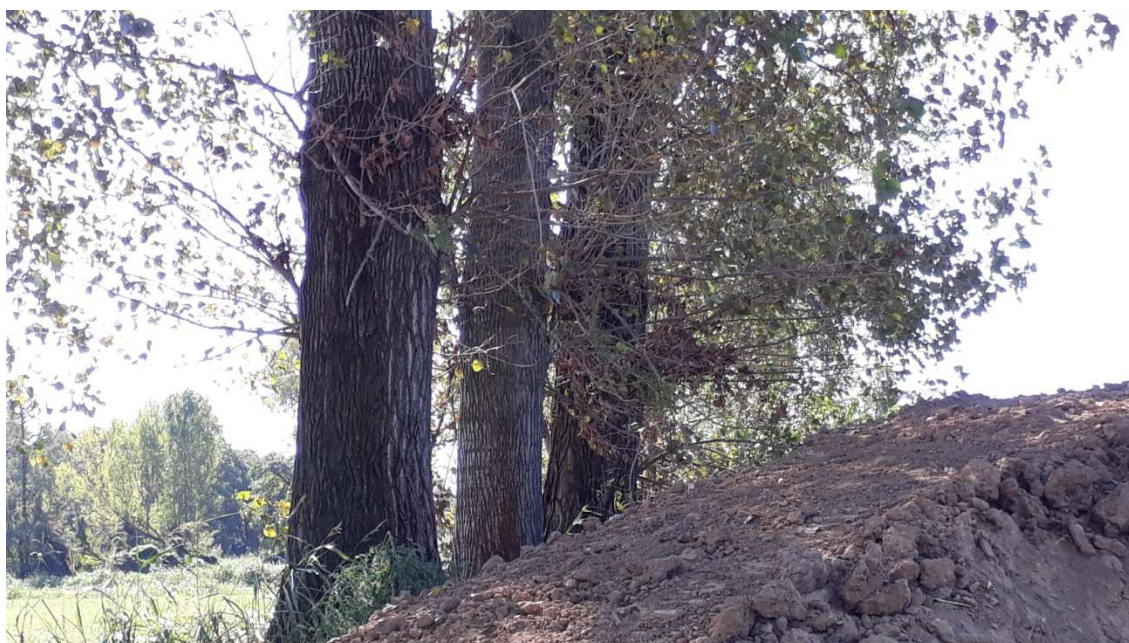
P2-P3-P4, non si evidenzia nessun danno a fusto e chioma. Durante il rilievo del 26/9/2018, è presente della terra di riporto ammucchiata contro i fusti in via temporanea. Al termine delle operazioni la rimozione dovrà essere fatta evitando di danneggiare i fusti e le radici del filare.

Fig. 2.9 - particolare del terreno accumulato presso P2-P3-P4.

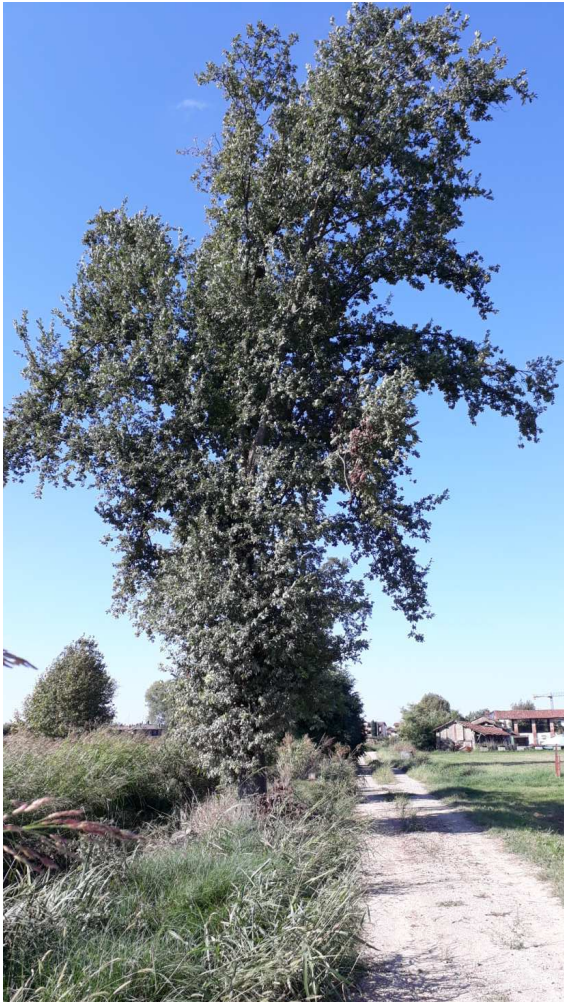
Nel corso del monitoraggio effettuato in PO non si evidenziano danneggiamenti.

Fig. 2.13 - Ontano (O2) in fase PO

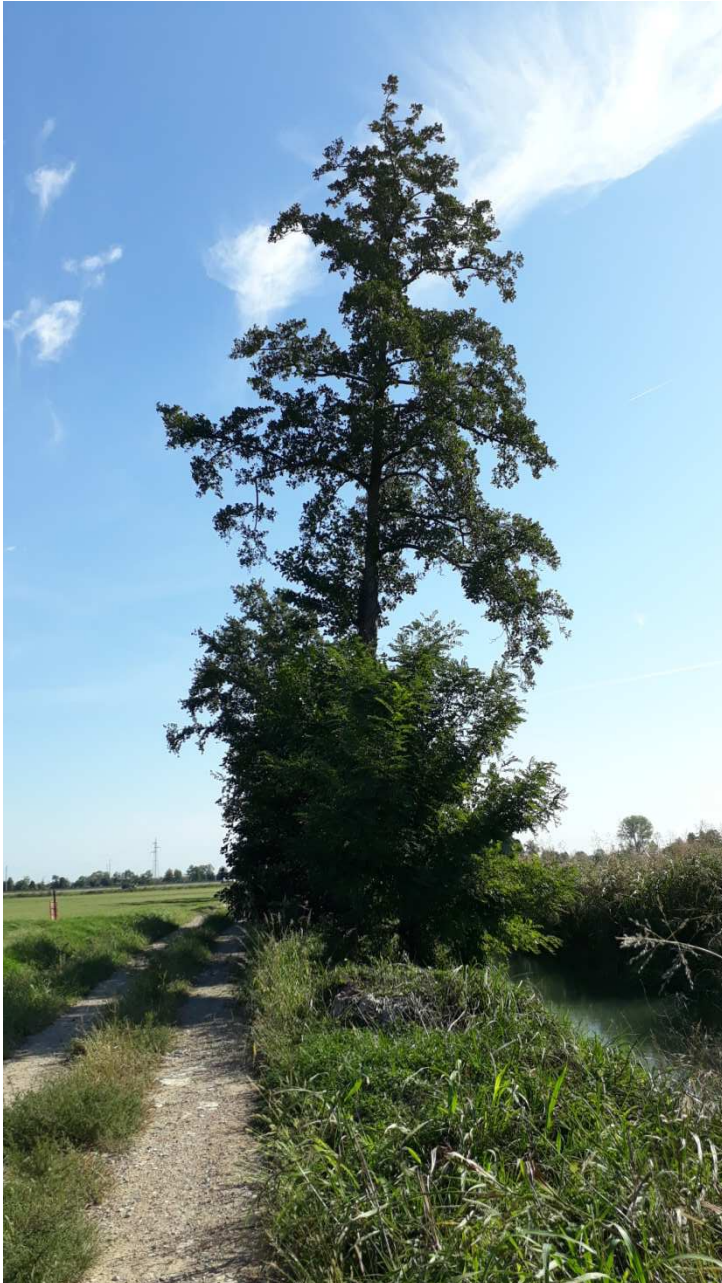
Fig. 2.14 Farnia (F1) in fase PO

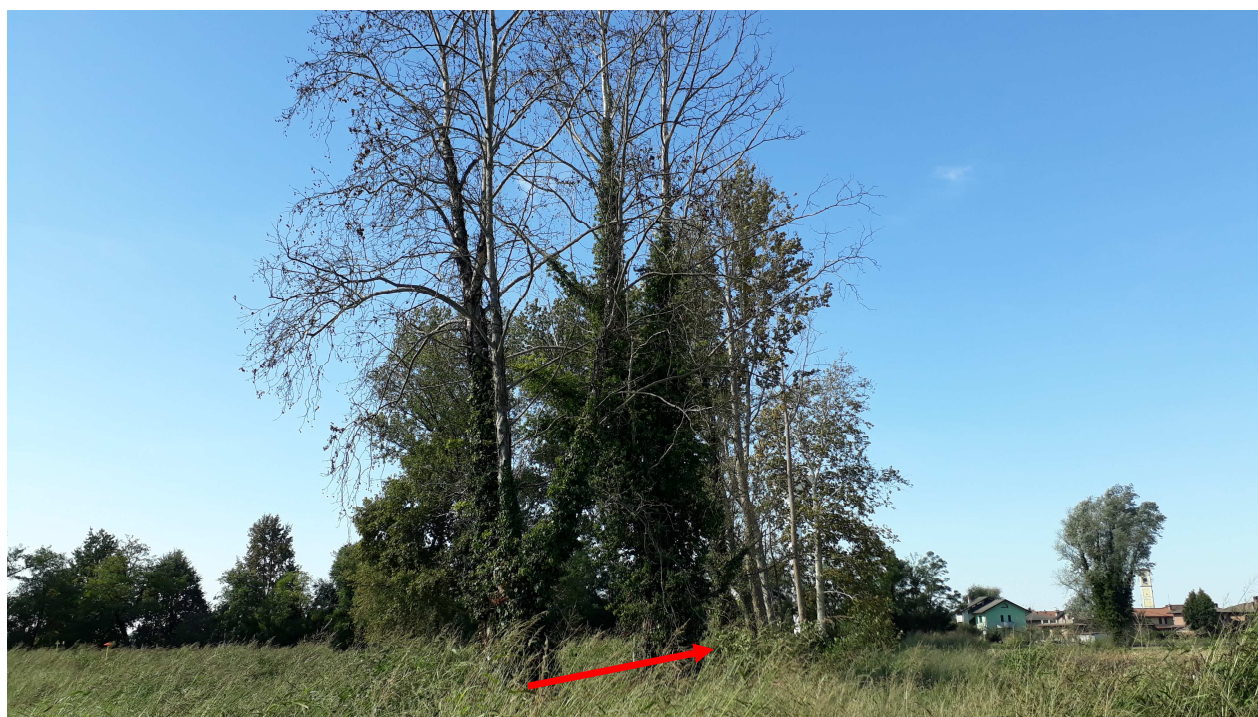
- Filare di platani: nessun danneggiamento a livello di chioma; le foglie appaiono solo prematuramente ingiallite a causa della siccità estiva.

A livello radicale i cumuli di terreno formati non lontano dal filare arboreo potrebbero contribuire ad un "affaticamento" delle radici in termini di disponibilità idrica e di ossigenazione, anche se al momento non si rileva alcun segnale evidente di sofferenza.

Fig 2.16 platani da P1 a P3 (lungo la freccia) in fase PO

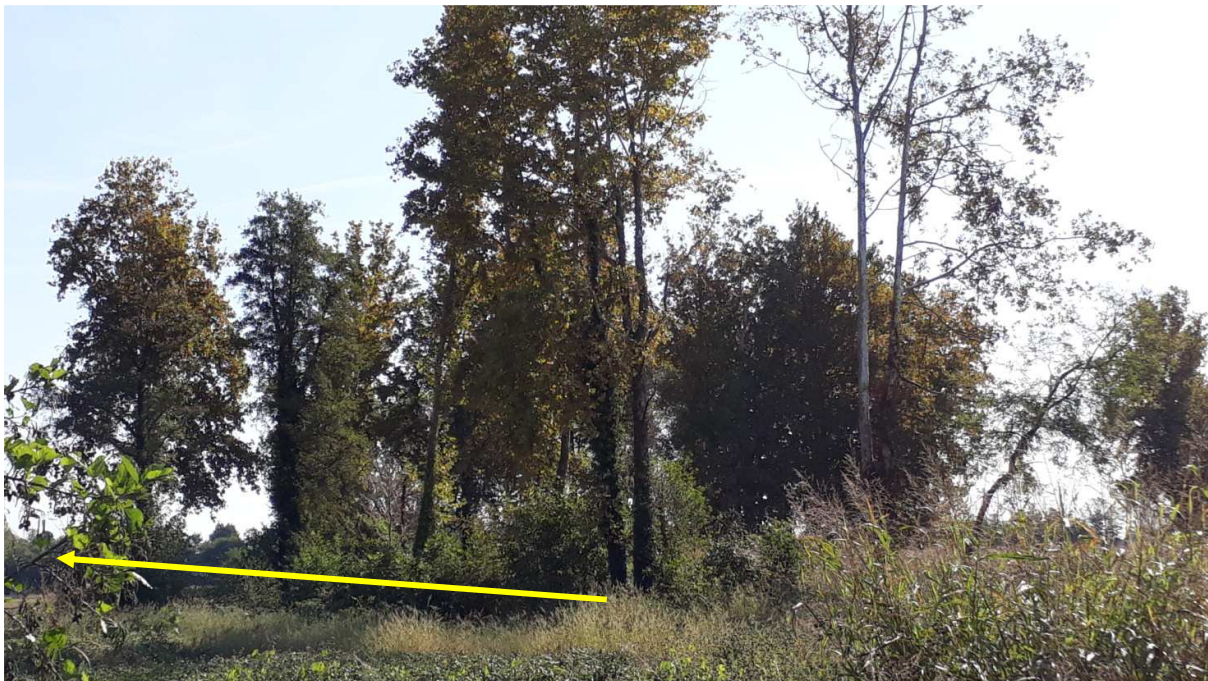
- Filare misto di ontani e platani. Il cantiere non ha prodotto danneggiamenti né a livello radicale né sulle chiome. Il taglio della vegetazione lungo il fosso è stato effettuato nei limiti previsti e gli esemplari monitorati sono stati completamente salvaguardati.
- Dai rilievi effettuati il 26/09/2018, si è preso atto che tutte le sistemazioni di cantiere sono state rimosse, e gli esemplari di pregio non mostrano segni di danneggiamento.

Fig. 2.18 - Filare in PO Per il tratto comprendente i soggetti da P4 a O8

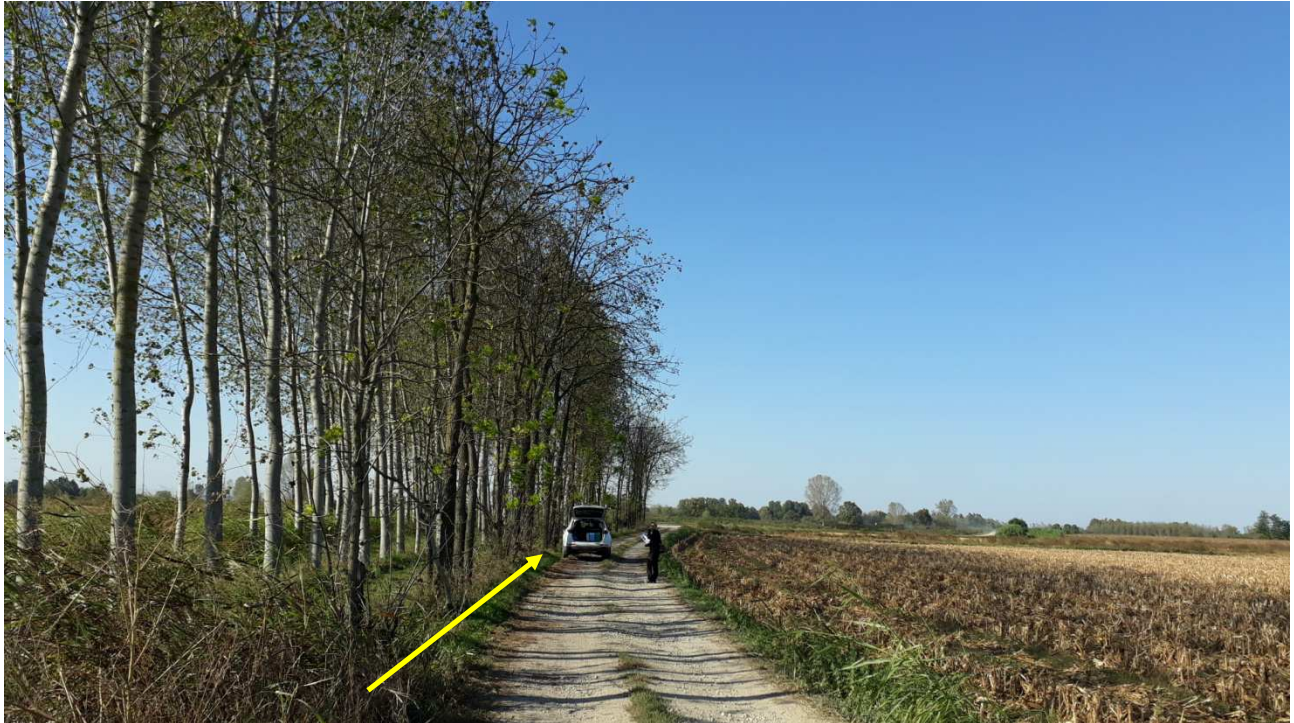
Dai rilievi effettuati il 26/09/2018, si è constatata la presenza di alcuni rami spezzati dal vento.

Fig. 2.23 - Stesso filare di noci del Caucaso rilevato in PO
