AREA DI RILEVANTE INTERESSE NAZIONALE DI BAGNOLI - COROGLIO (NA)

Interventi per la bonifica ambientale e rigenerazione urbana dell'area di Bagnoli - Coroglio

Elaborato ELABORATI GENERALI INDAGINI E RILIEVI SU COSTONE POSILLIPO Relazione tecnica			DATA	NOME	FIRMA	
			REDATTO	NOV. 2022	UDV	
			VERIFICATO	NOV. 2022	GL	
			APPROVATO			
			DATA	CODICE ELABORATO		
			NOV. 2022			
			SCALA	RT 03.03.01.01		
			--			
			CODICE FILE: 2021INV D-R-RT.03.03.01.01.doc			
REVISIONE	DATA	AGGIORNAMENTI				
0	NOV. 2022	Emissione

RELAZIONE TECNICA

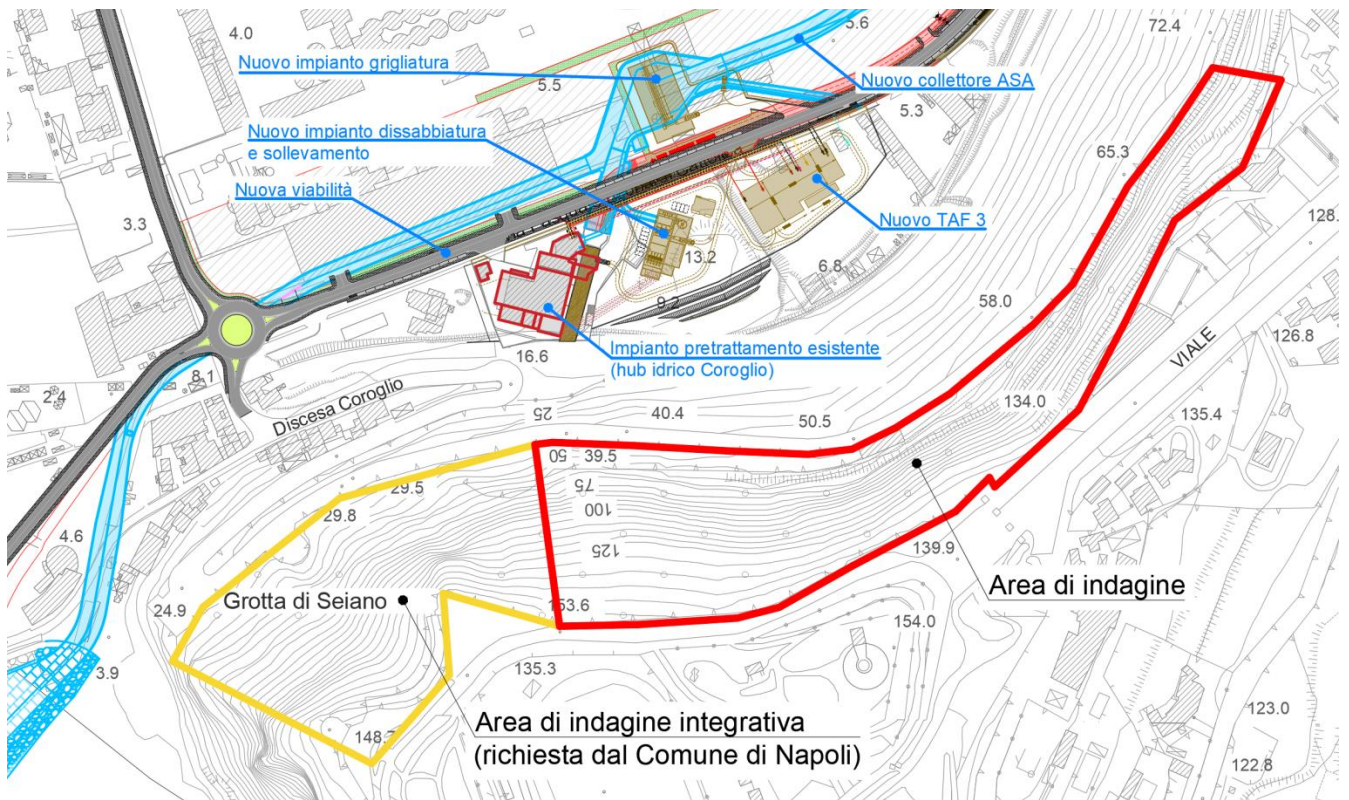
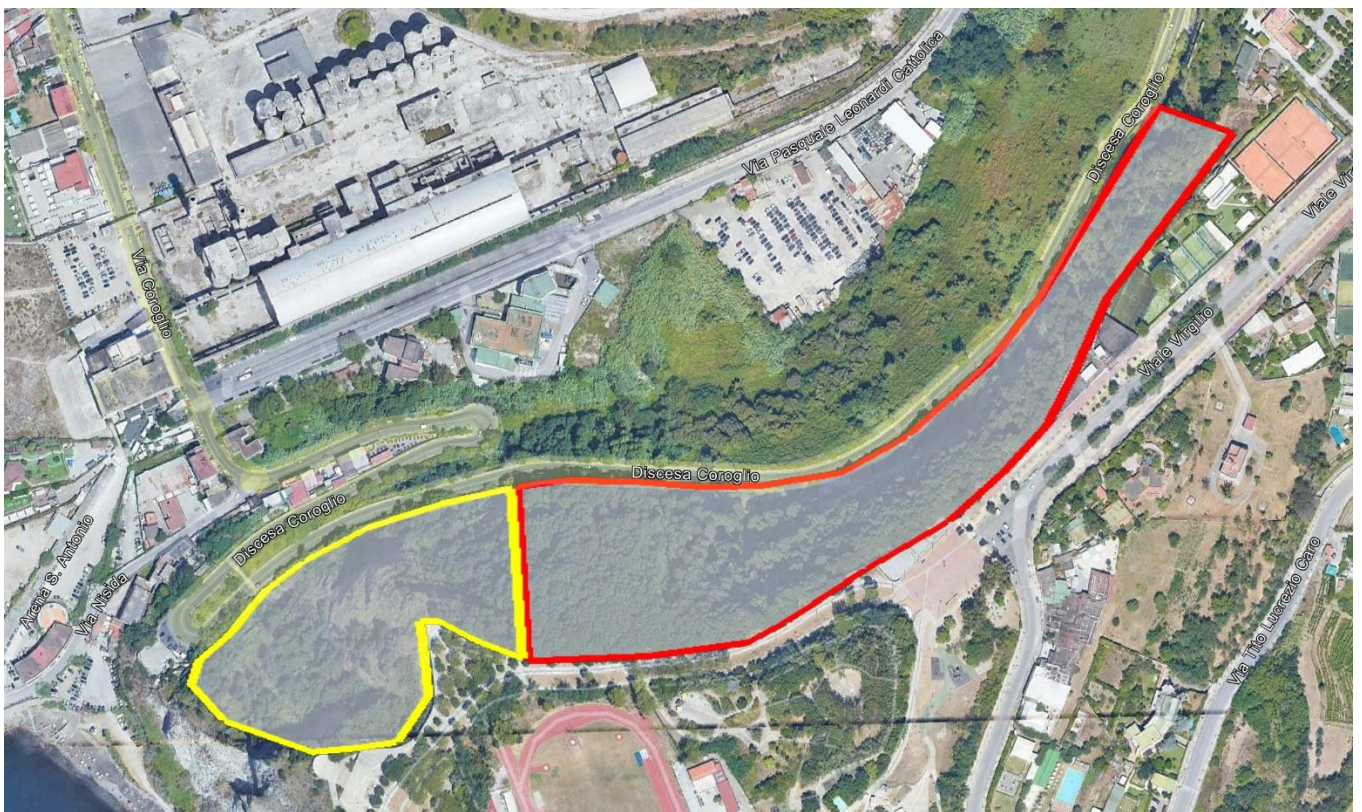
Figura 1 - Schema planimetrico dell'area interessata dall'ispezione (rosso) e dell'area di espansione (giallo)

Le aree interessate dall'ispezione sono riportate nella seguente figura 1 (aree delimitate in rosso).

Si evidenzia anche l'area integrativa (delimitata in giallo), è stata ampliata per espressa richiesta da parte dell'Ufficio Idrogeologico del Comune di Napoli (– vedi nota del Comune del 19/05/2022, PG/2022/0392724); detto ampliamento coinvolge l'area ove è ubicato l'ingresso alla grotta di Seiano.

Queste zone, come è possibile rilevare nella sottostante figura, si sviluppano nella zona compresa tra il parco del Virgiliano e via Discesa Coroglio; in quest'area, come già evidenziato in precedenza, sono state eseguite indagini qualitative tese alla verifica dello stato di manutenzione delle opere di mitigazione del rischio da frana esistenti sul costone Posillipo.
