## COLLEGAMENTO AUTOSTRADALE DALMINE-COMO-VARESE-VALICO DEL GAGGIOLO E OPERE AD ESSO CONNESSE

### PROGETTO ESECUTIVO GENERALE DI PROGETTO

TRATTE B2, C, TRMI10/TRMI17/TRCO06

### **SITI CONTAMINATI RELAZIONE GENERALE**

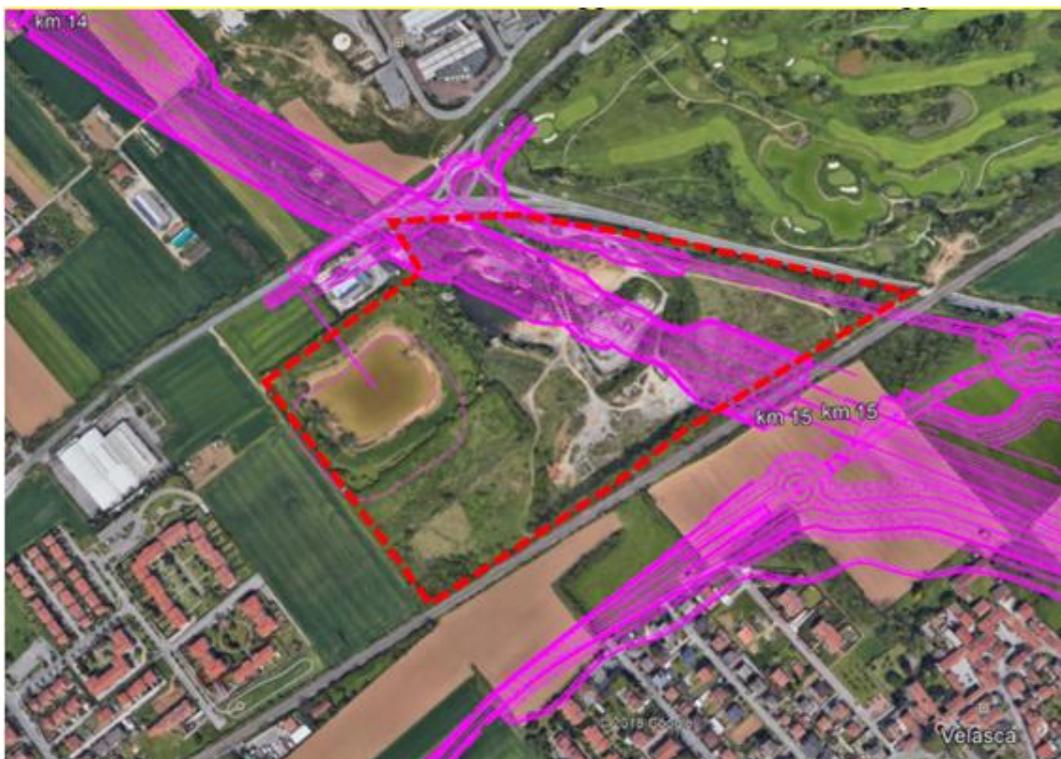
Figura 1 Ex Cava Cantù – Comune di Arcore (MB)

Relativamente all'ex cava Cantù, stando alle informazioni verbali ricevute dai tecnici del Comune di Arcore, il sito era una cava a cielo aperto di sabbia e ghiaia, che, dopo la cessazione delle attività estrattive è stata utilizzata come discarica per inerti autorizzata dagli Enti competenti. Nel sito sono state inoltre eseguite delle indagini ambientali su terreni e acque che hanno confermato l'idoneità dei terreni conferiti. In base alle attuali informazioni reperite e per la tipologia dei materiali trattati l'area non risulta a rischio di potenziale contaminazione.
