# T4 TRAFORO AUTOSTRADALE DEL FREJUS

## INTERVENTI DI RIMODELLAMENTO MORFOLOGICO E MESSA IN SICUREZZA DEL VERSANTE IN COMUNE DI BARDONECCHIA

### PROGETTO DEFINITIVO Sito Melezet

### Documentazione fotografica

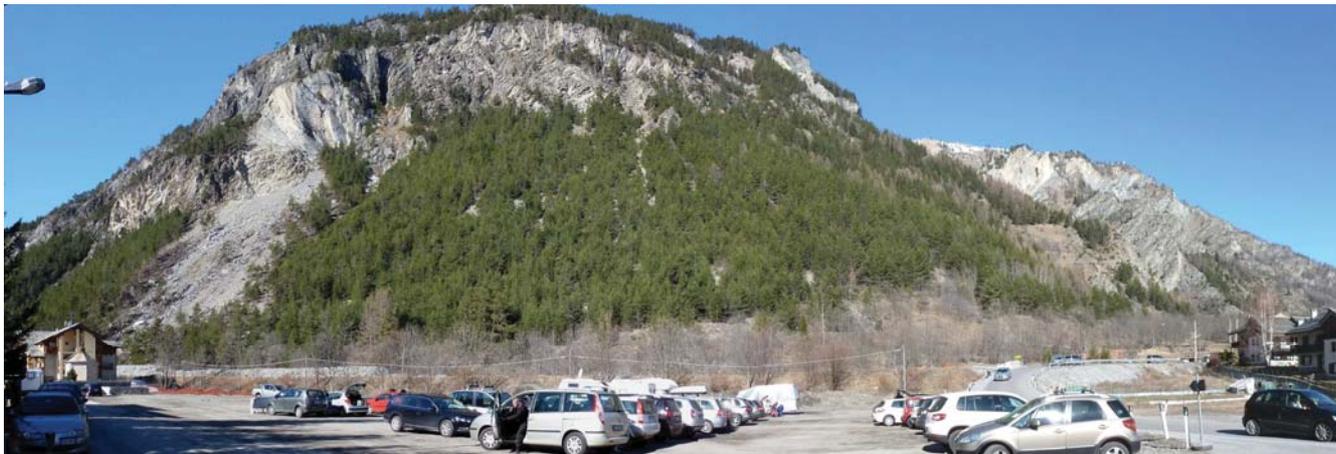
Foto 1 – vista delle pareti del Rouas dal parcheggio degli impianti

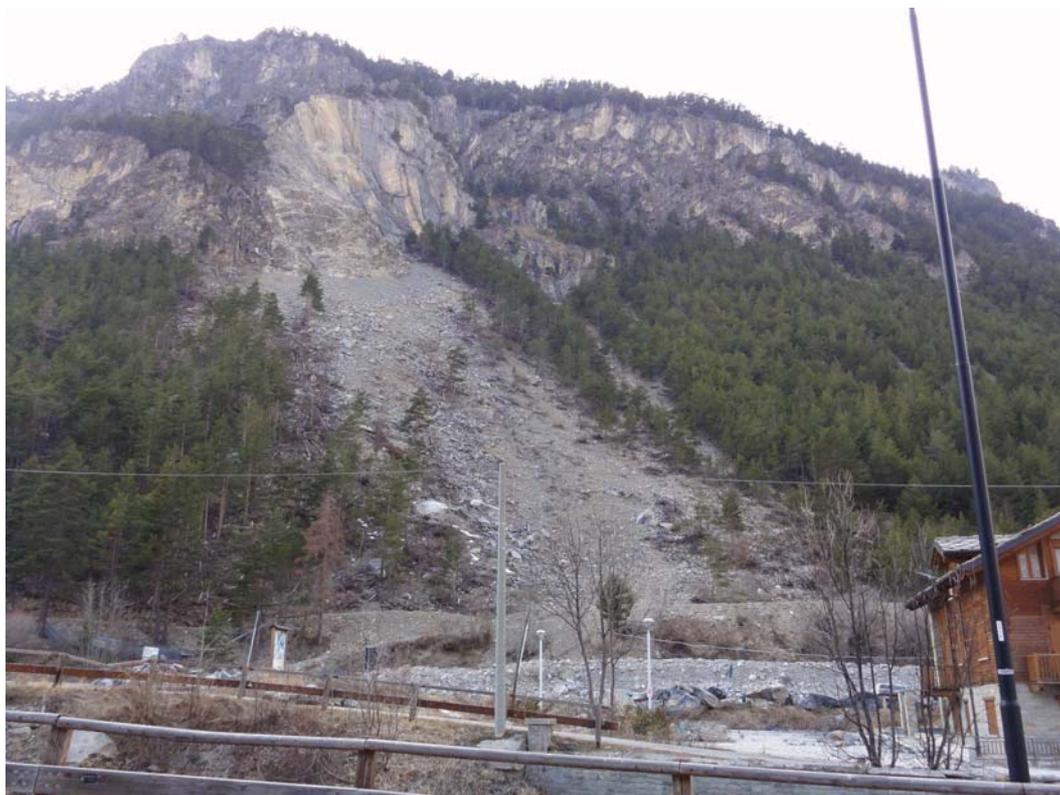
Foto 2 – vista delle pareti del Rouas da valle

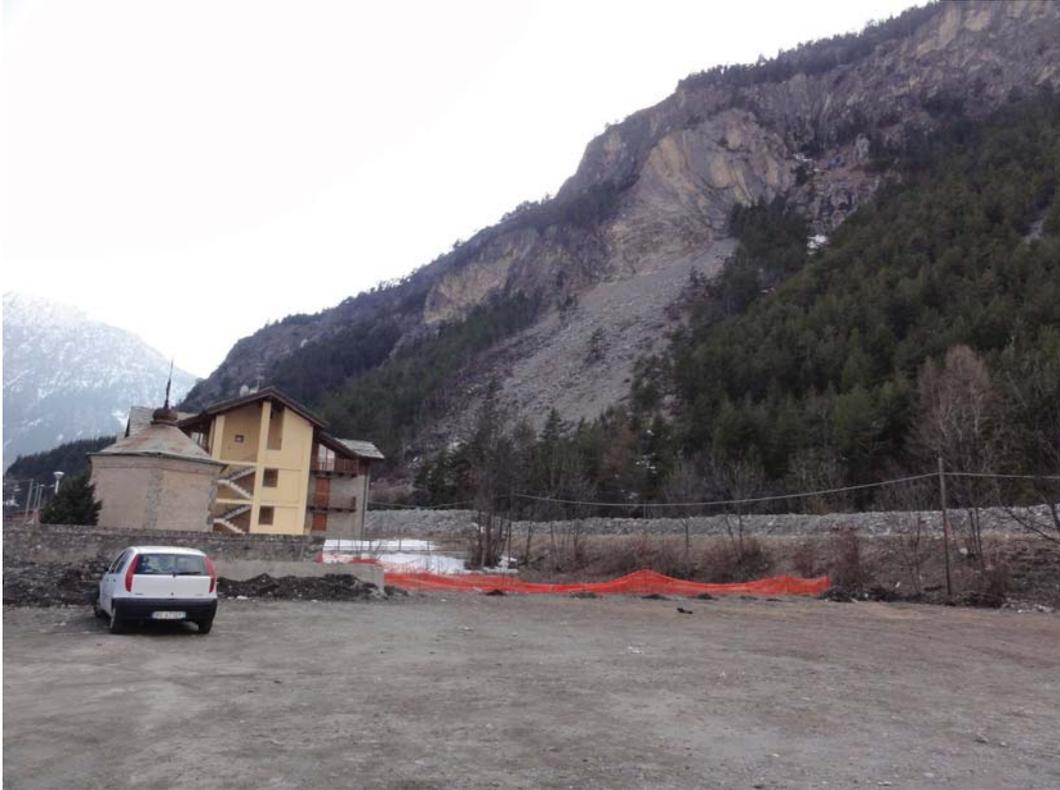
Foto 3 – vista delle pareti del Rouas dalla cappella del Sacro Cuore

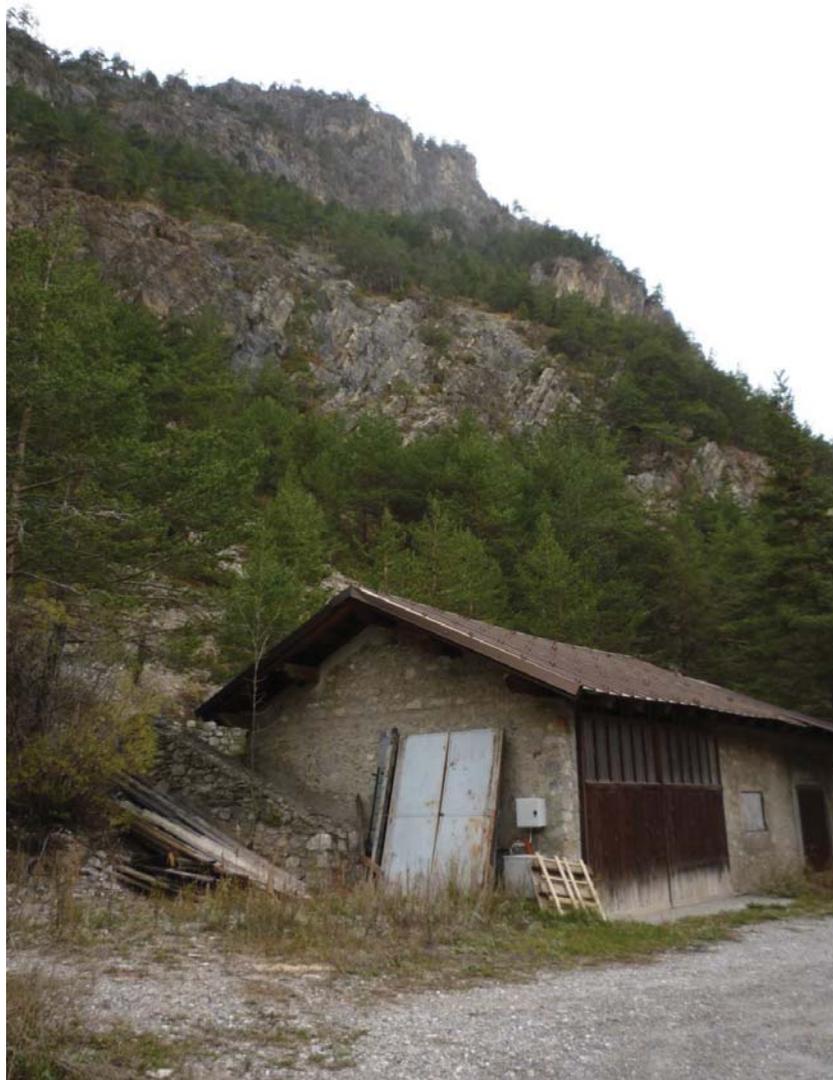
Foto 4 – fabbricato presente in corrispondenza dell'imbocco della pista a tergo delle terre rinforzate esistenti

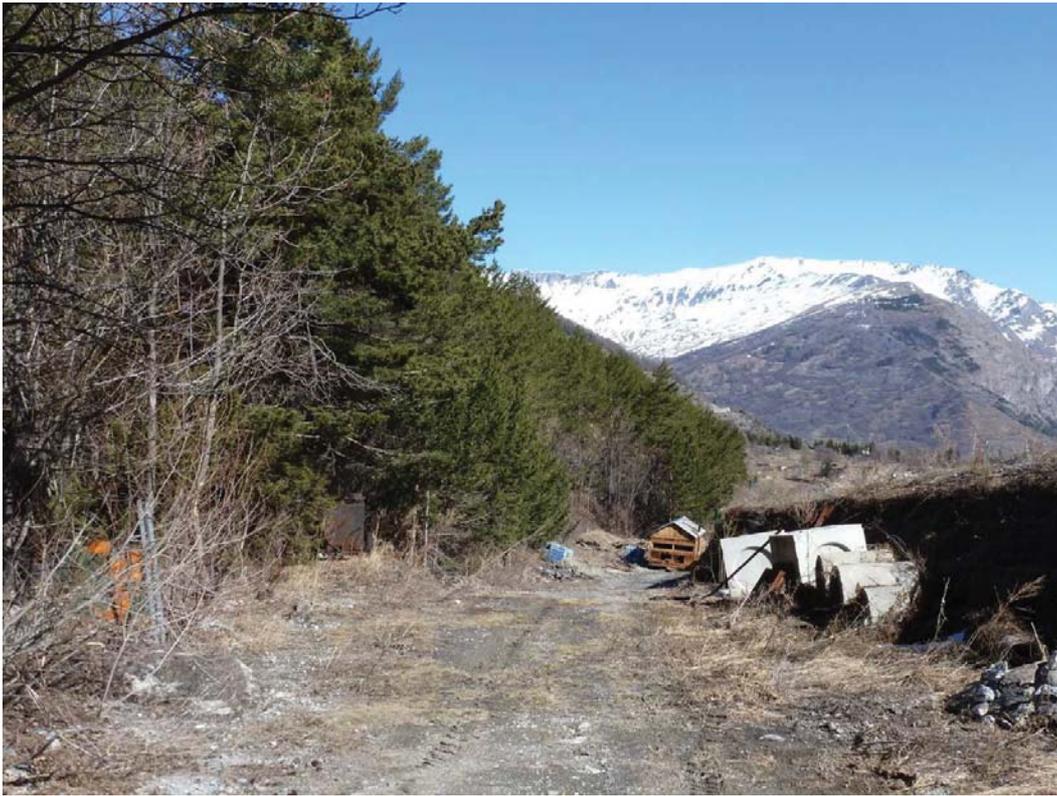
Foto 5 – pista a tergo delle terre rinforzate esistenti

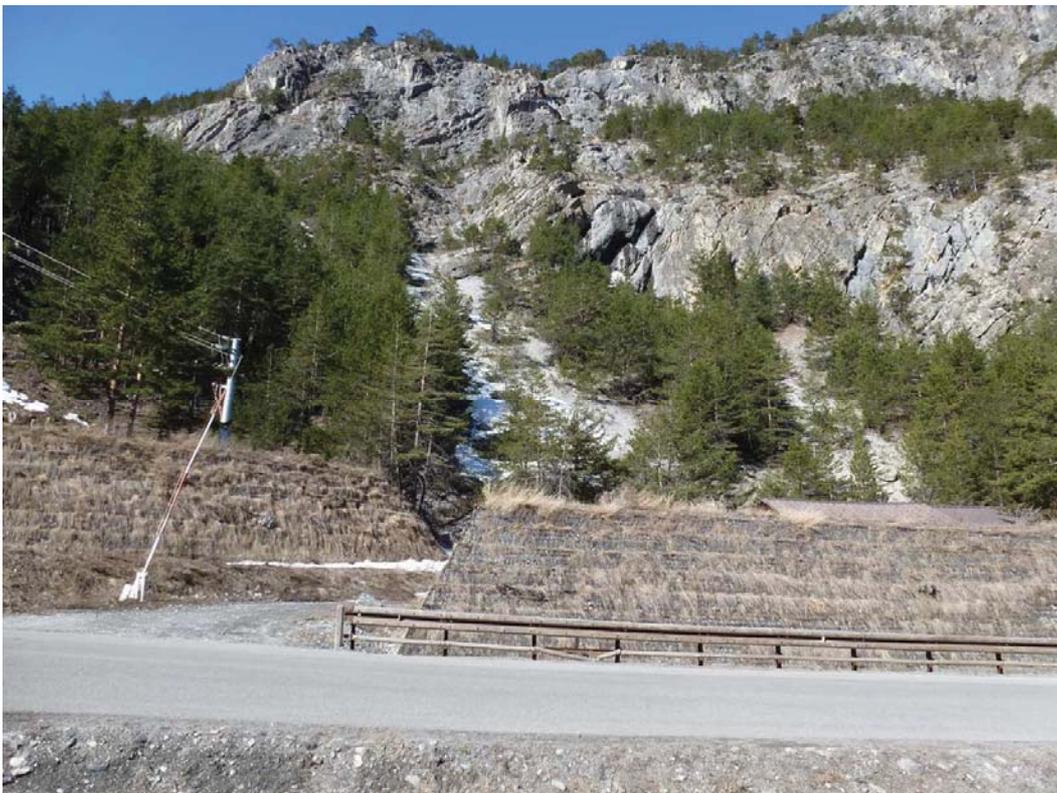
Foto 6 – terre rinforzate esistenti, tratto iniziale

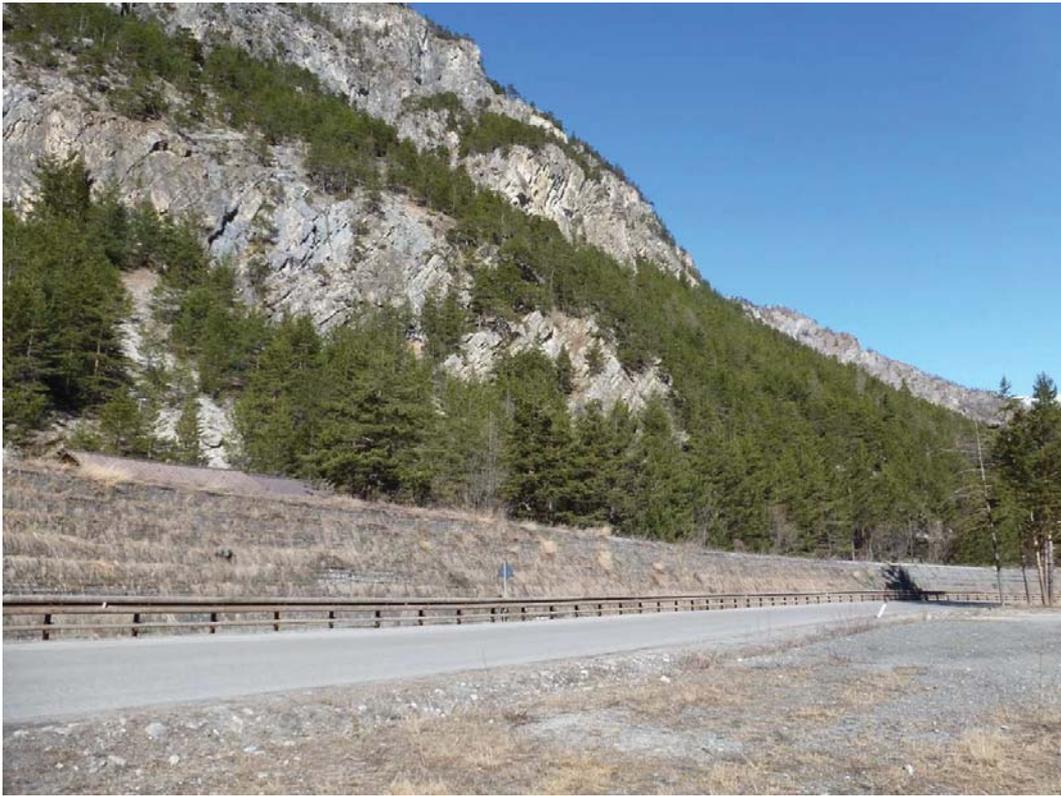
Foto 7 – terre rinforzate esistenti, tratto intermedio

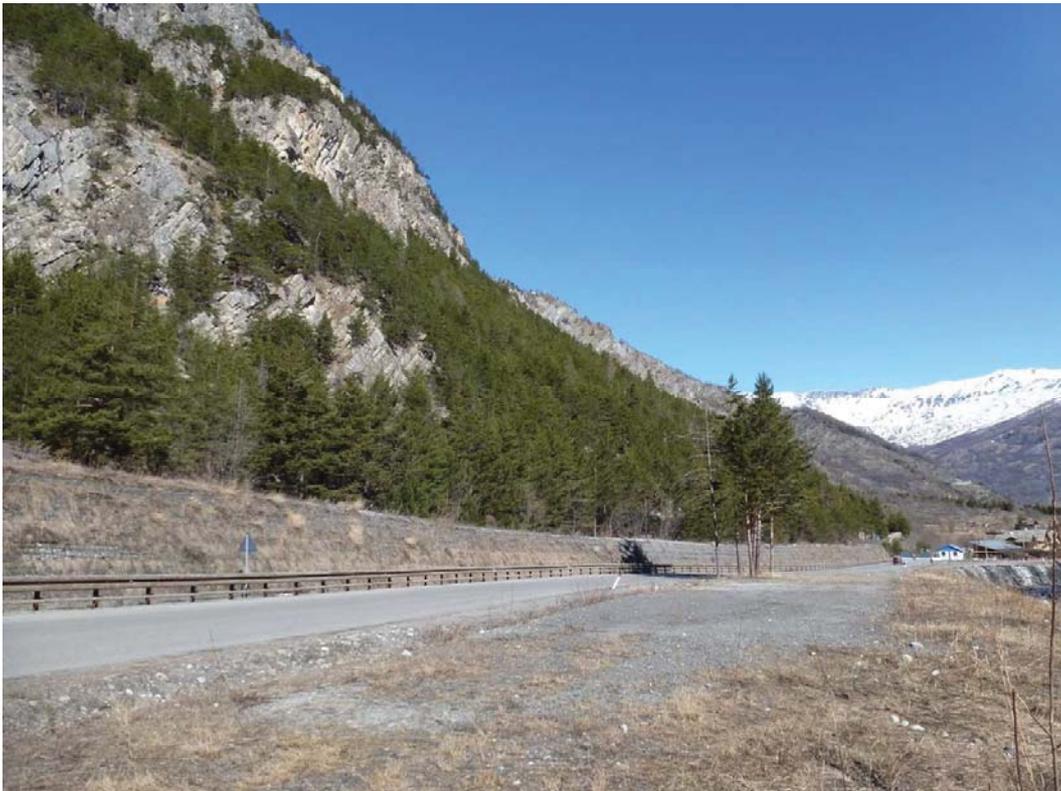
Foto 8 – terre rinforzate esistenti, tratto intermedio

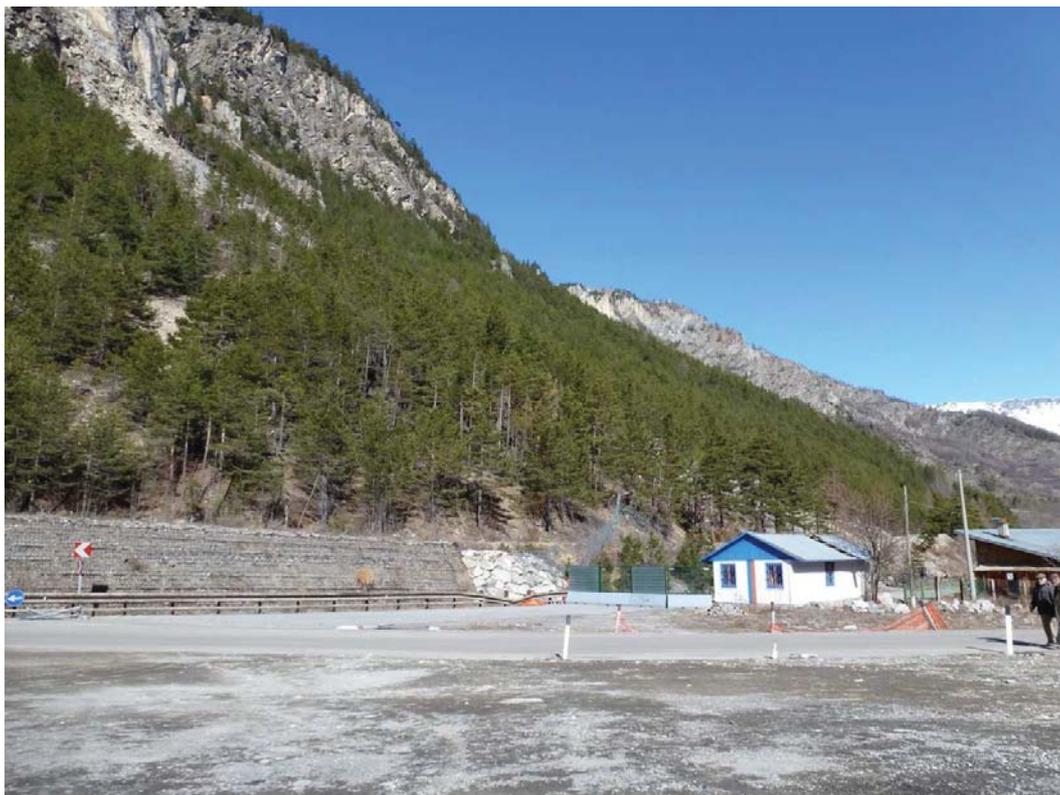
Foto 9 - terre rinforzate esistenti, tratto terminale

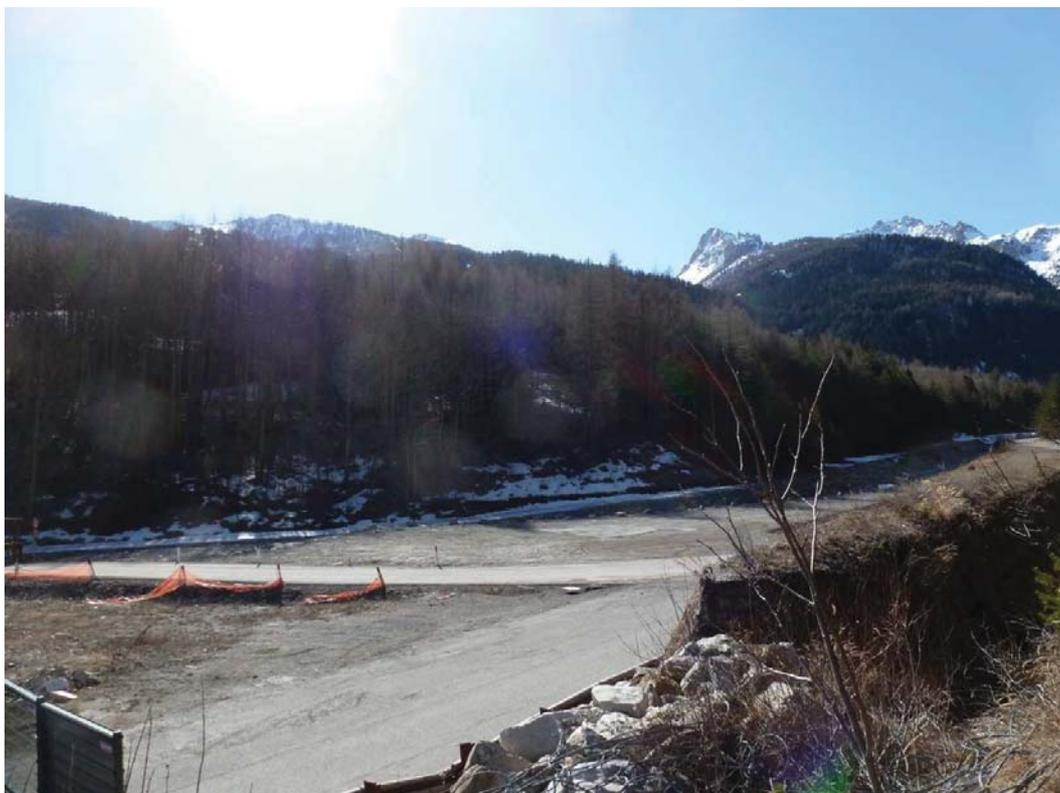
Foto 10 - terre rinforzate esistenti, tratto terminale in corrispondenza dell'imbocco di monte del piazzale

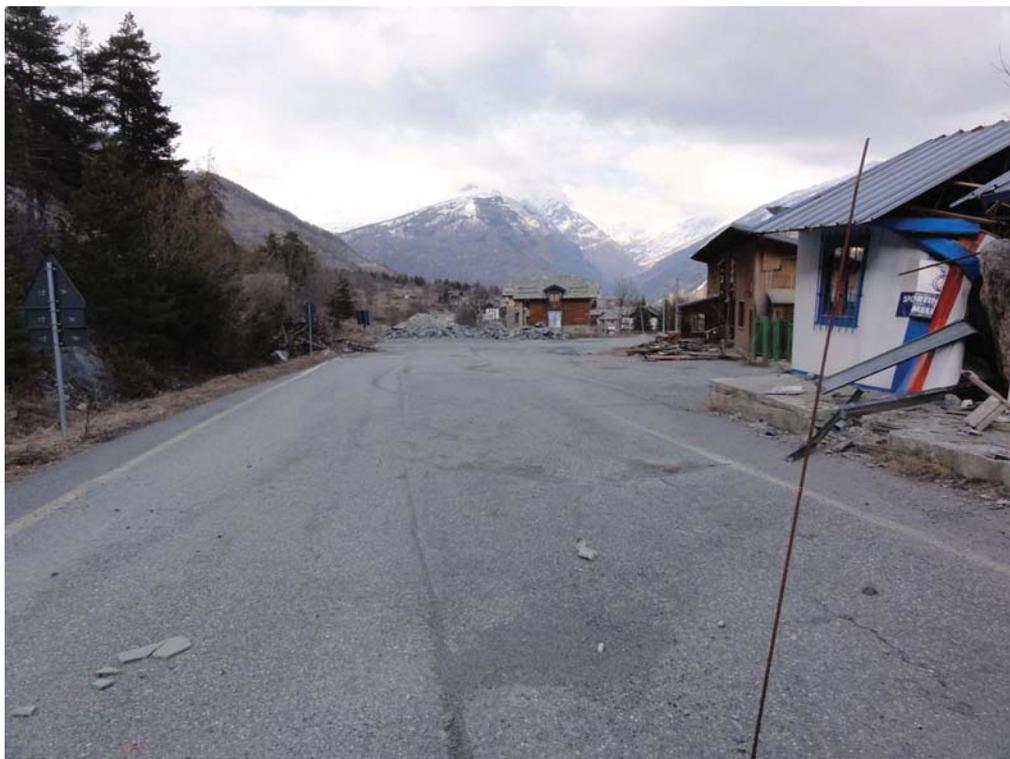
Foto 11 – Fabbricati del ristorante e dello sci club visti da monte

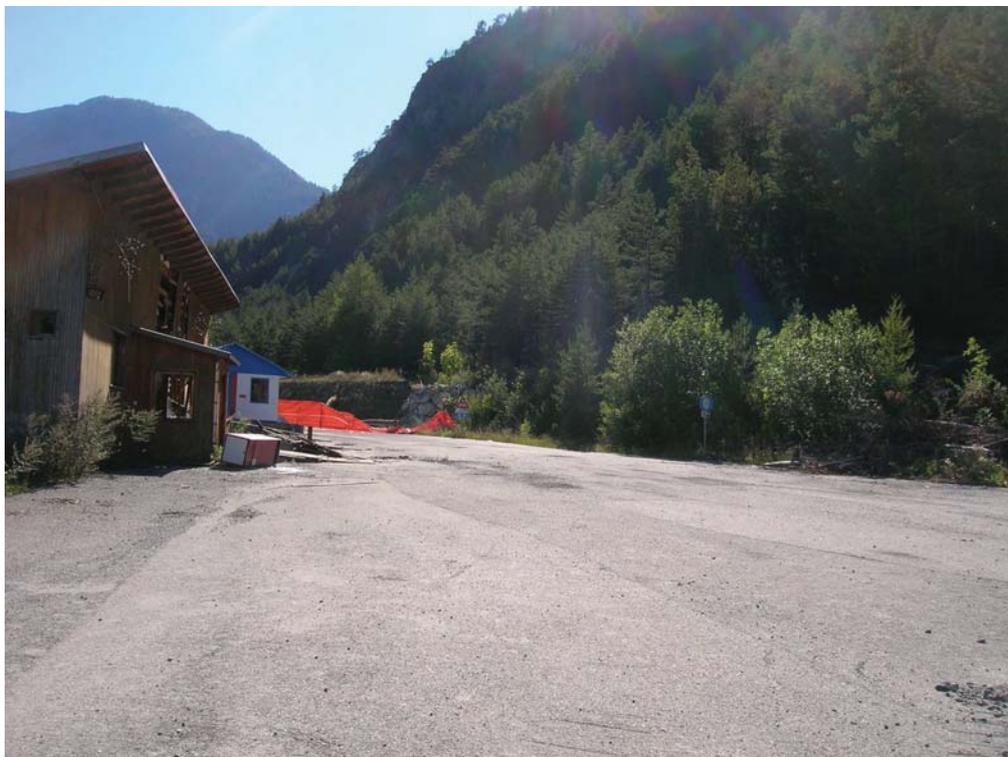
Foto 12 - Fabbricati del ristorante e dello sci club visti da valle

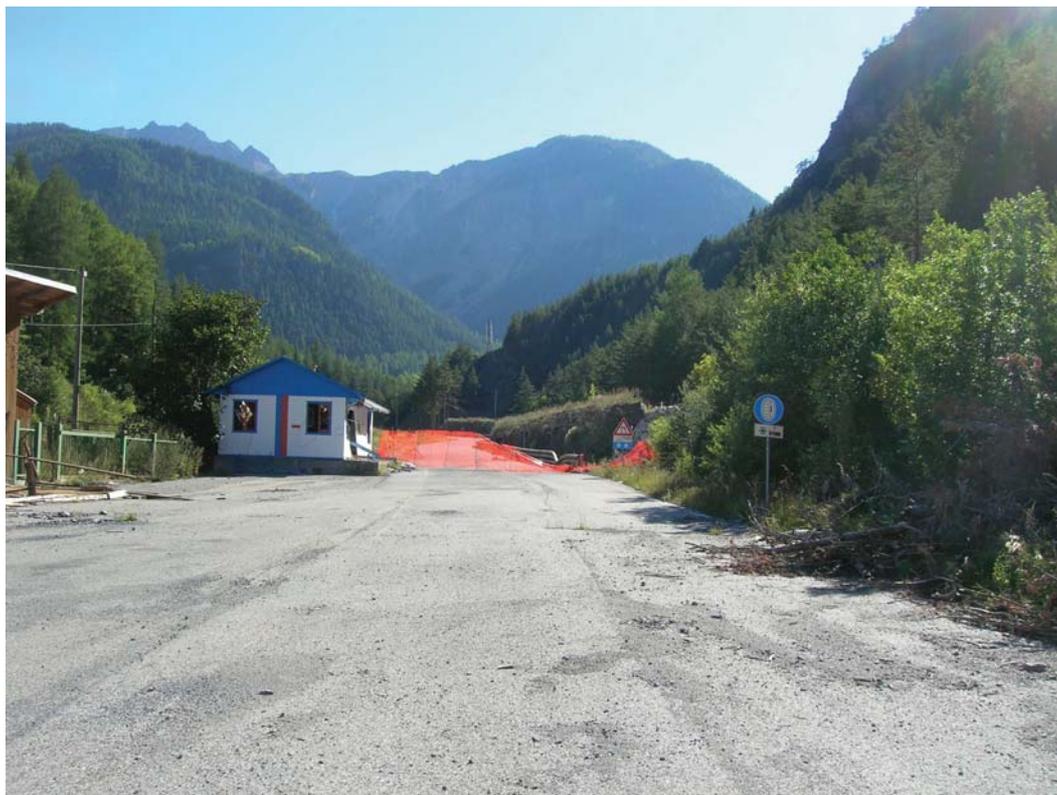
Foto 13 – fabbricato dello sci club

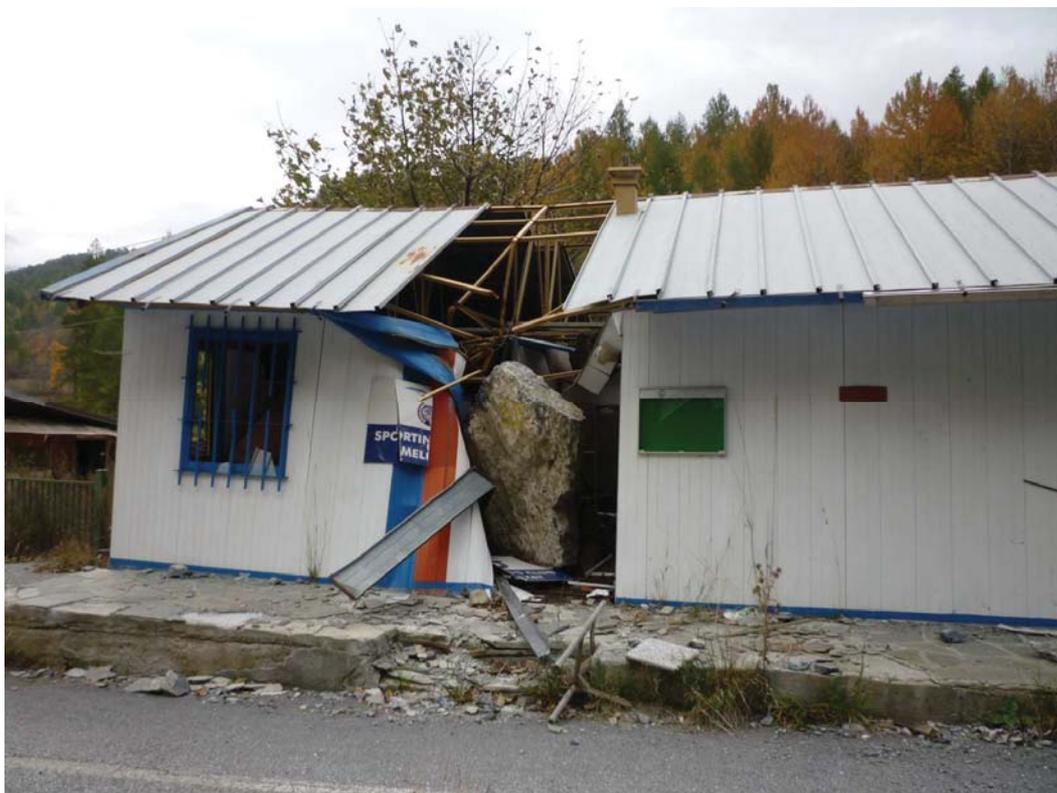
Foto 14 – fabbricato dello sci club con evidenti danni da caduta massi durante l'evento maggio 2010

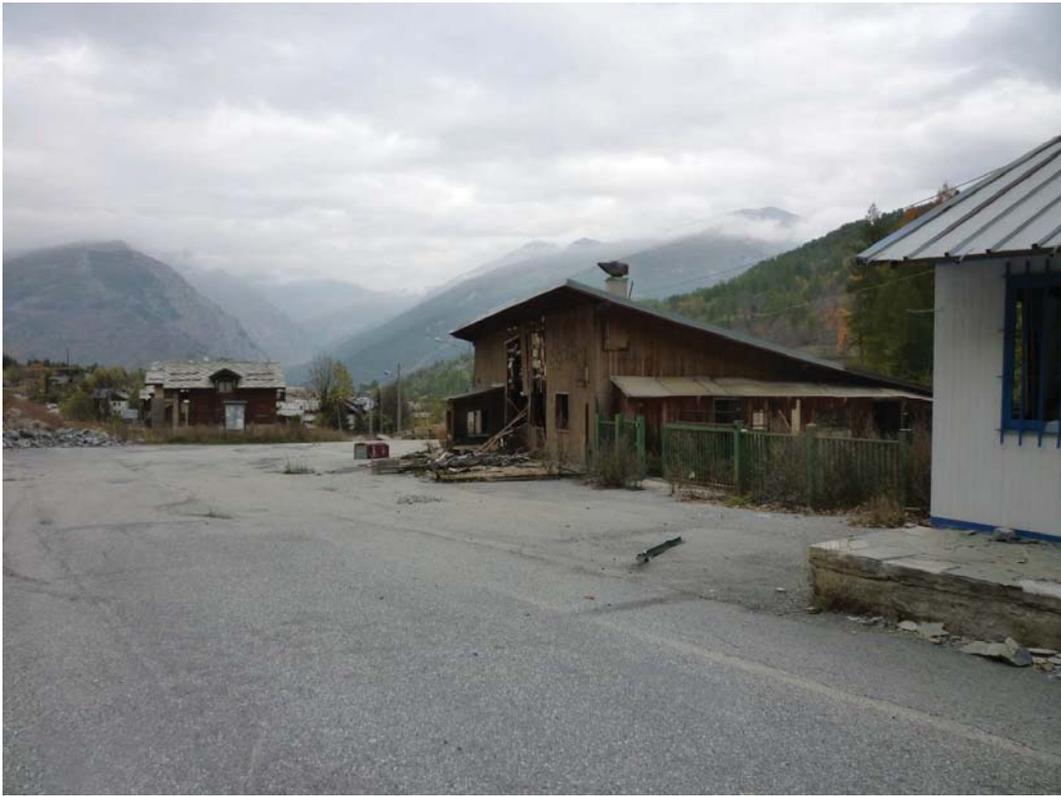
Foto 15 – fabbricato del ristorante con evidenti danni da caduta massi durante l'evento maggio 2010

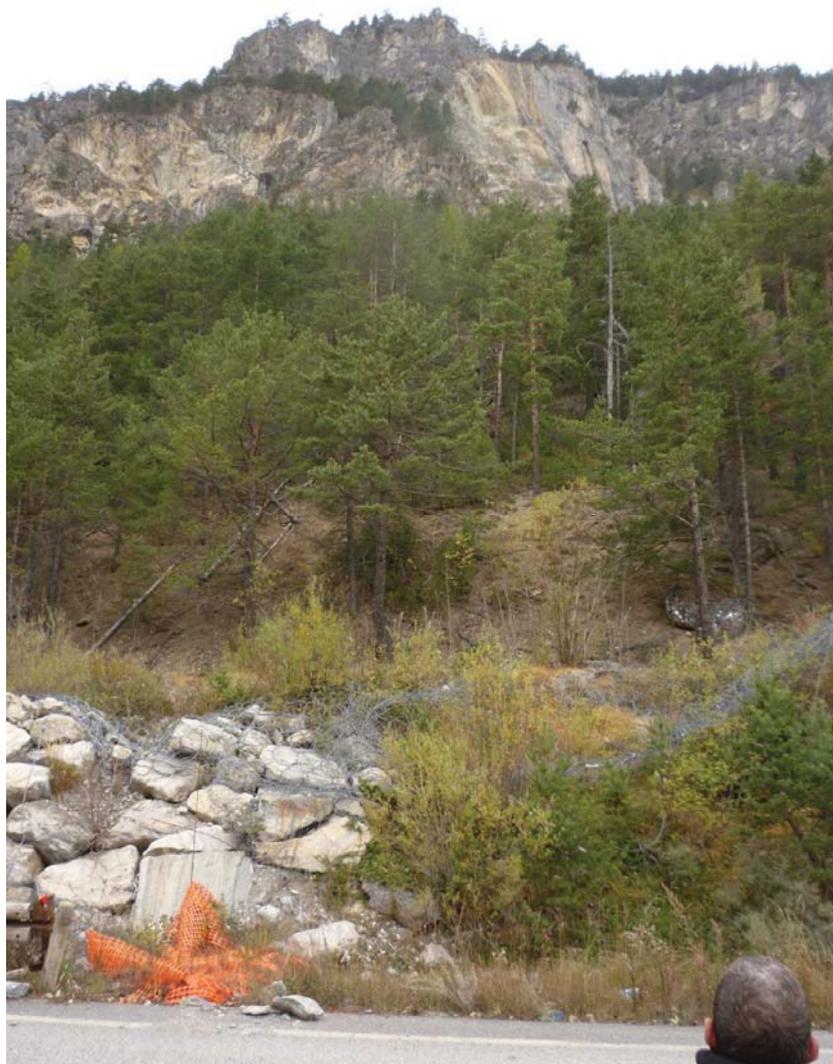
Foto 16 – reti paramassi poste a protezione delle strutture turistiche e danneggiate durante l’evento maggio 2010

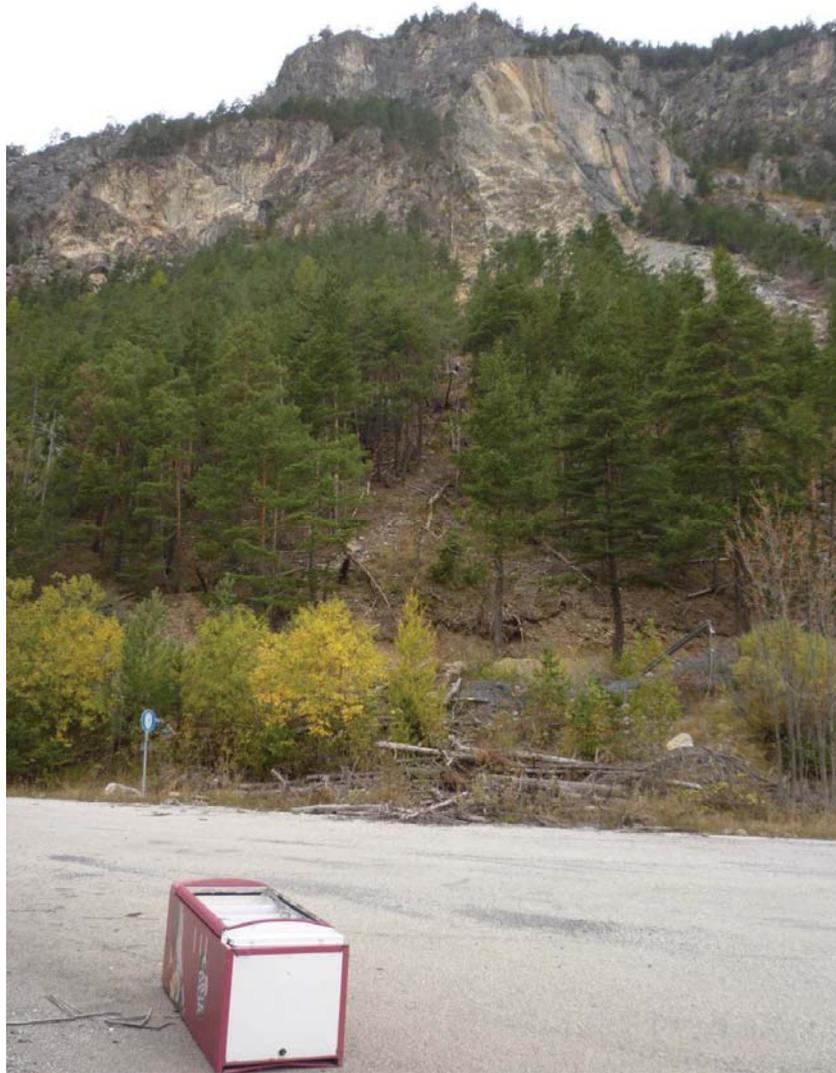
Foto 17 - reti paramassi poste a protezione delle strutture turistiche e danneggiate durante l'evento maggio 2010

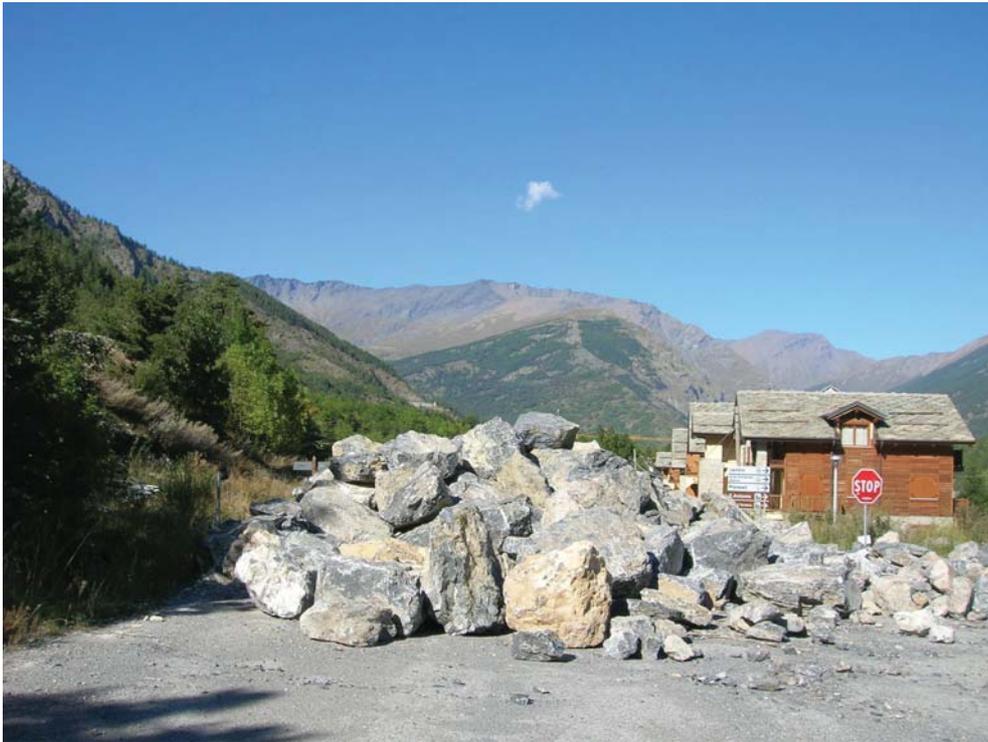
Foto 18 – tratto iniziale del vallo provvisorio realizzato su sedime della ex S.P. a protezione della residenza turistica alberghiera Melezet 2006

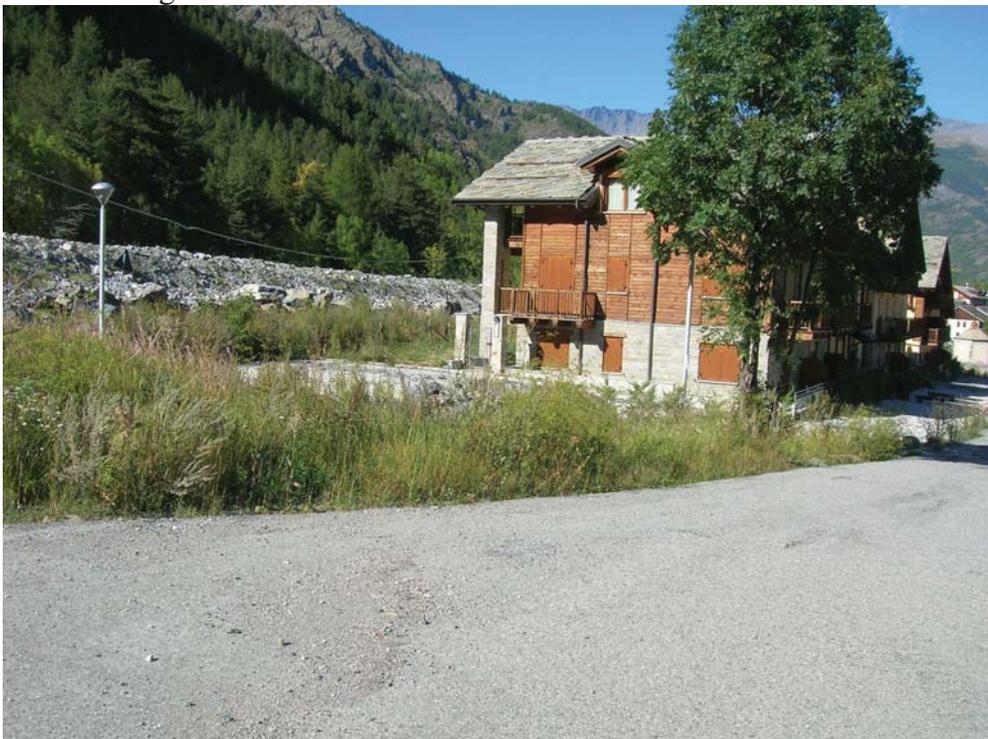
Foto 19 - tratto intermedio del vallo provvisorio realizzato su sedime della ex S.P. a protezione della residenza turistica alberghiera Melezet 2006

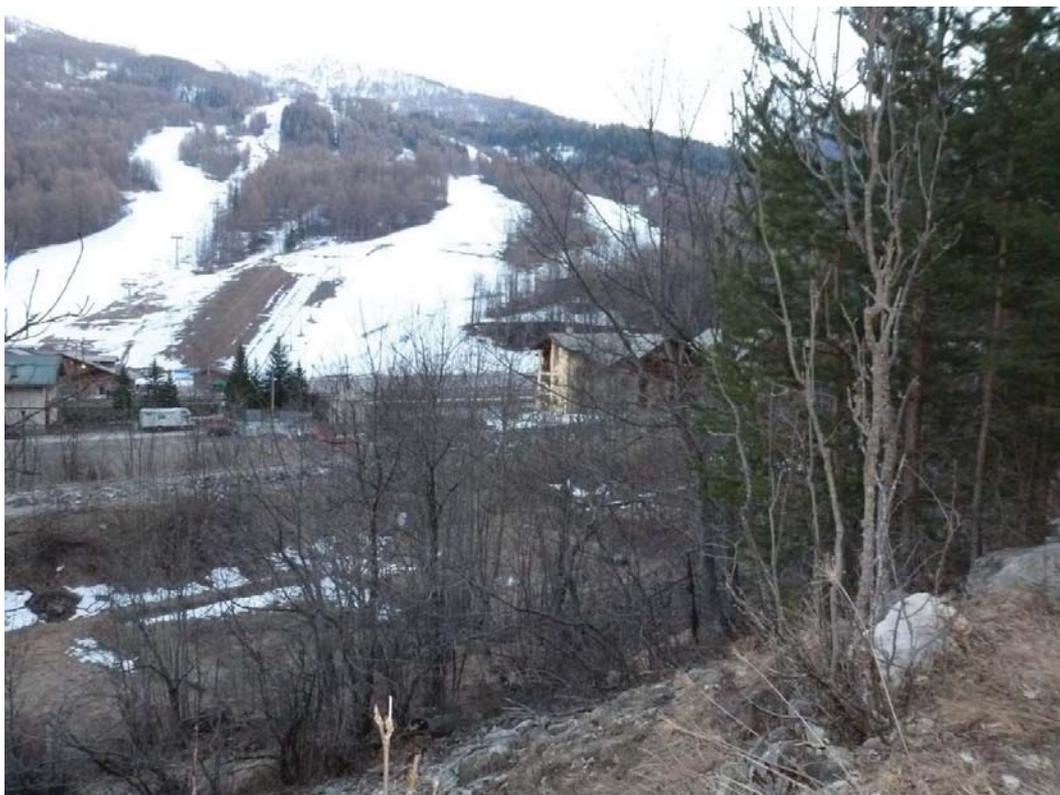
Foto 20 - vallo provvisorio realizzato su sedime della ex S.P. a protezione della residenza turistica alberghiera Melezet 2006, visto da monte

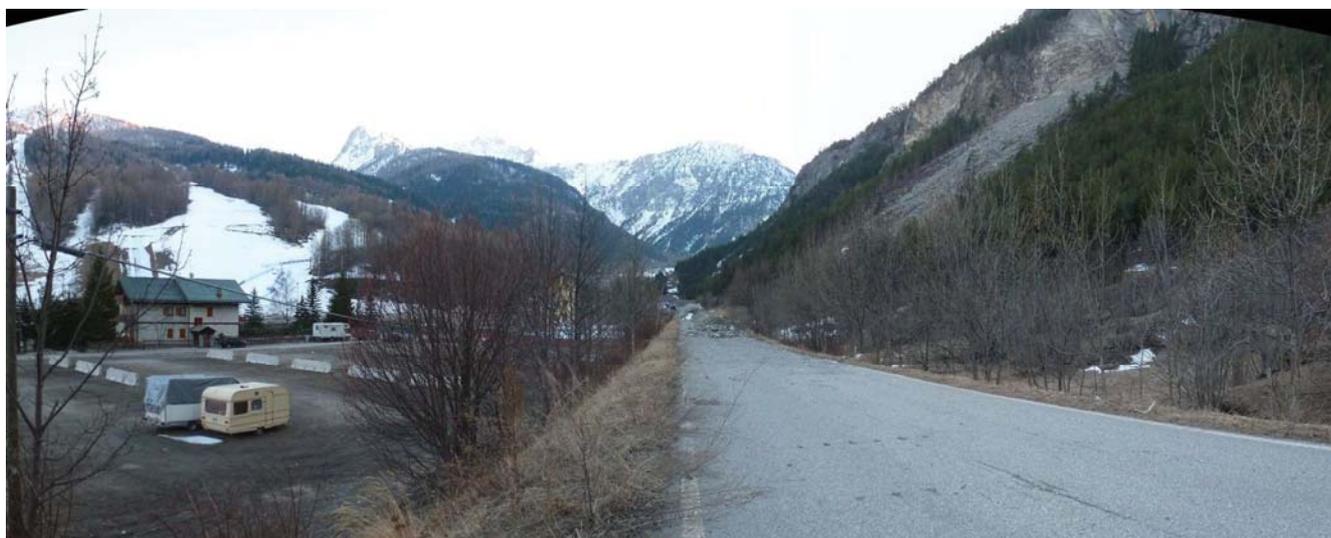
Foto 21 – tratto iniziale dell'ex S.P. interdetta al traffico

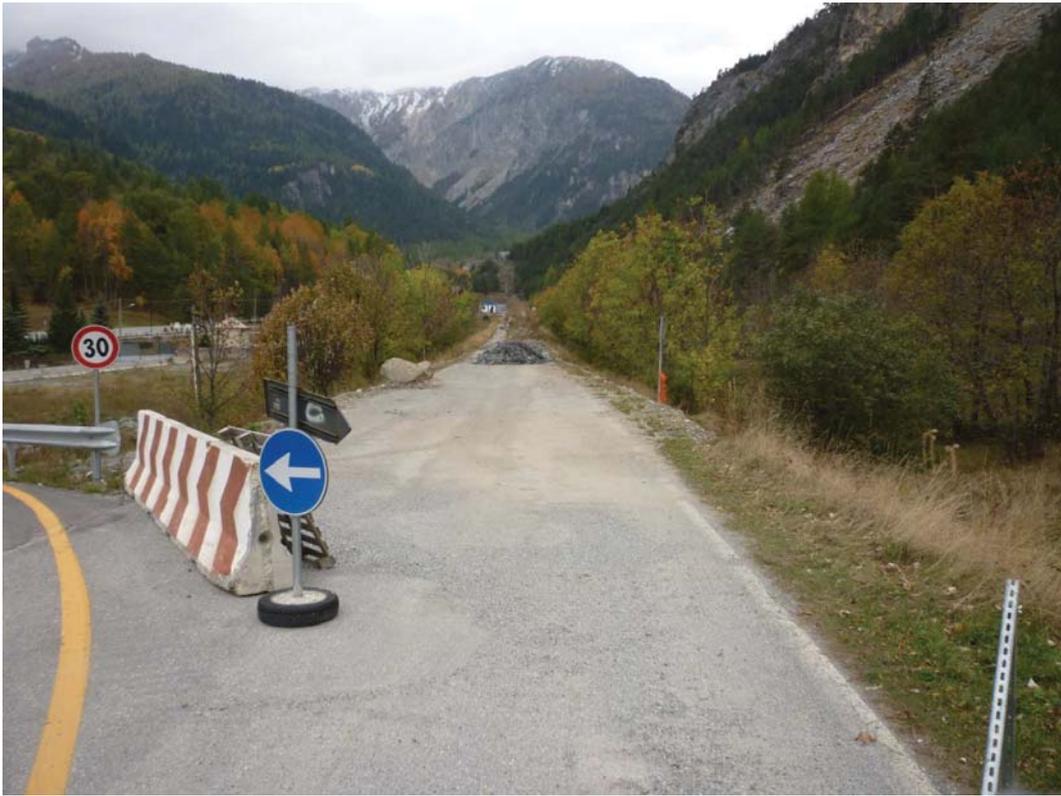
Foto 22 - tratto iniziale dell'ex S.P. interdetta al traffico

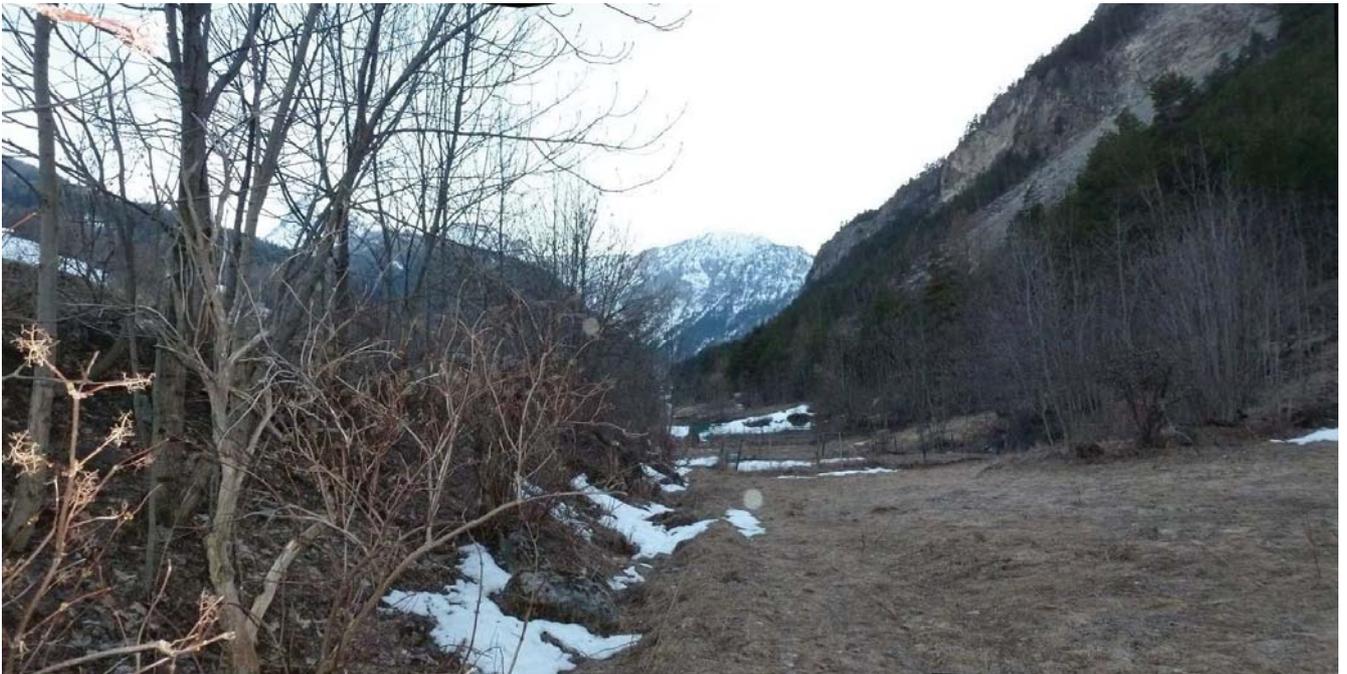
Foto 23 – superfici sub pianeggianti comprese tra il vallo provvisorio e la parete, in corrispondenza della residenza turistica

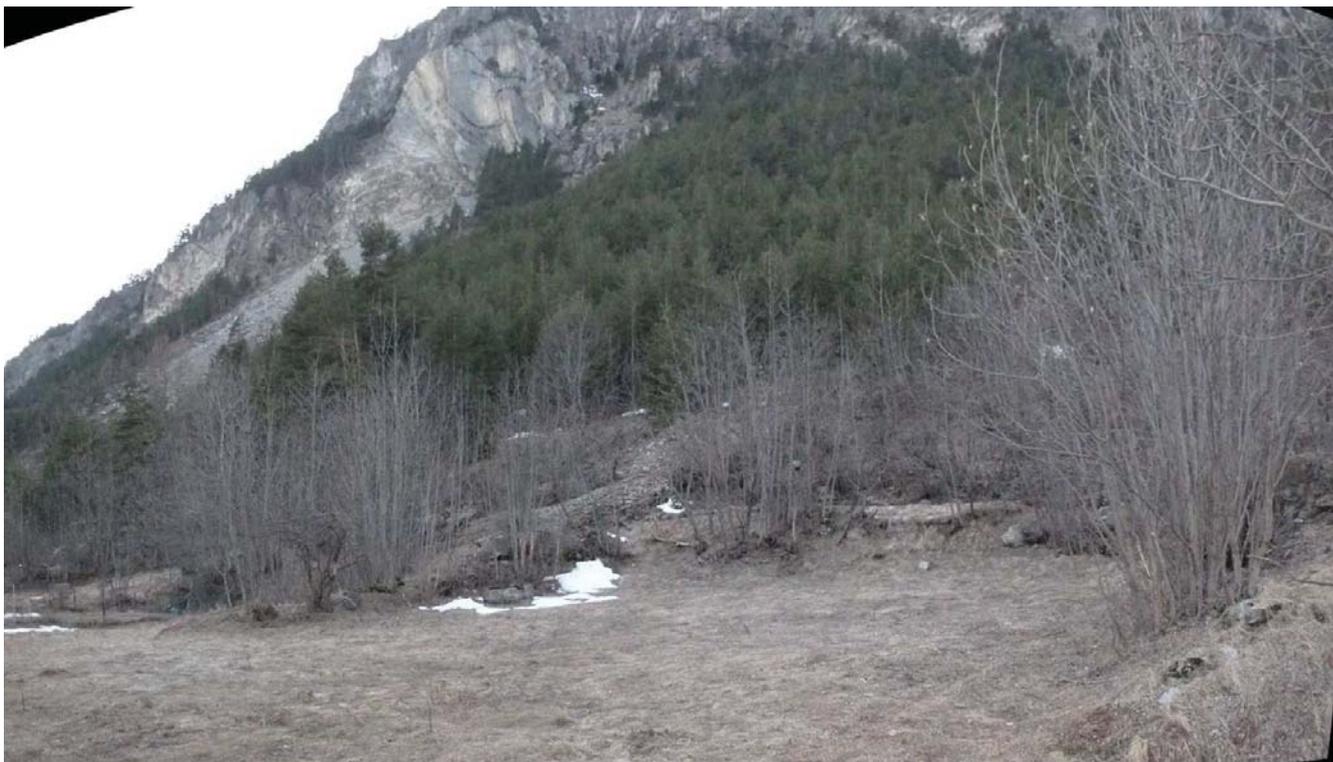
Foto 24 - superfici sub pianeggianti comprese tra il vallo provvisorio e la parete, in corrispondenza della residenza turistica

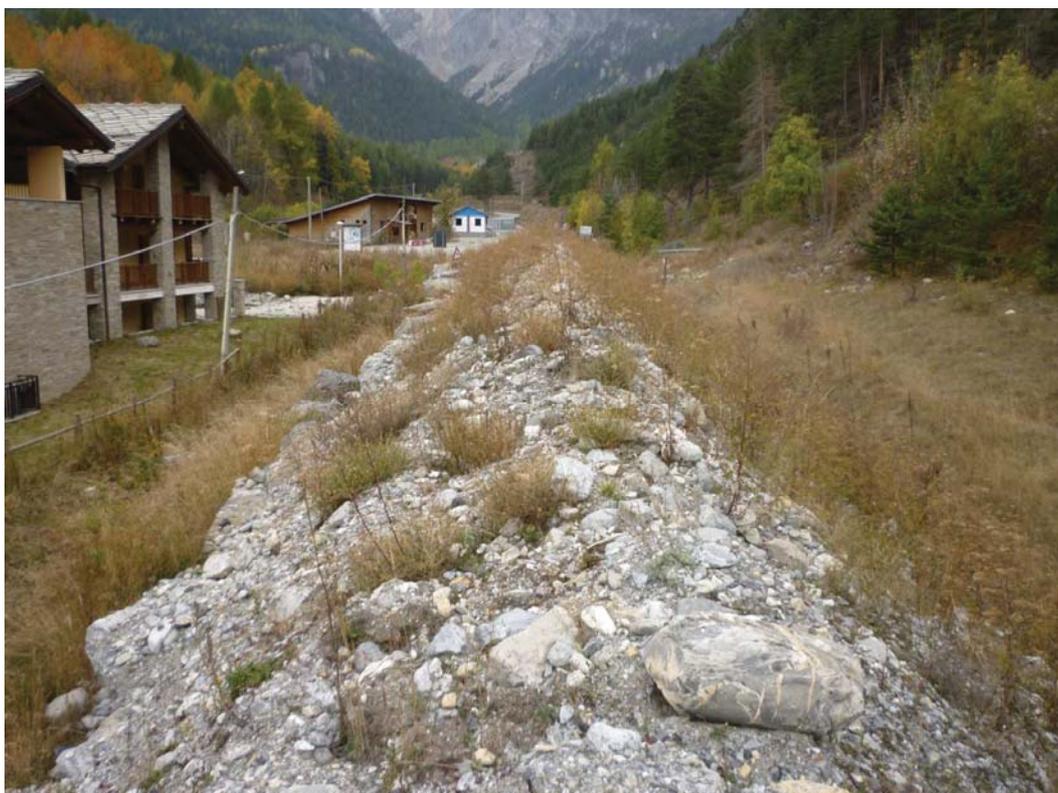
Foto 25 –vallo provvisorio in corrispondenza della residenza turistica

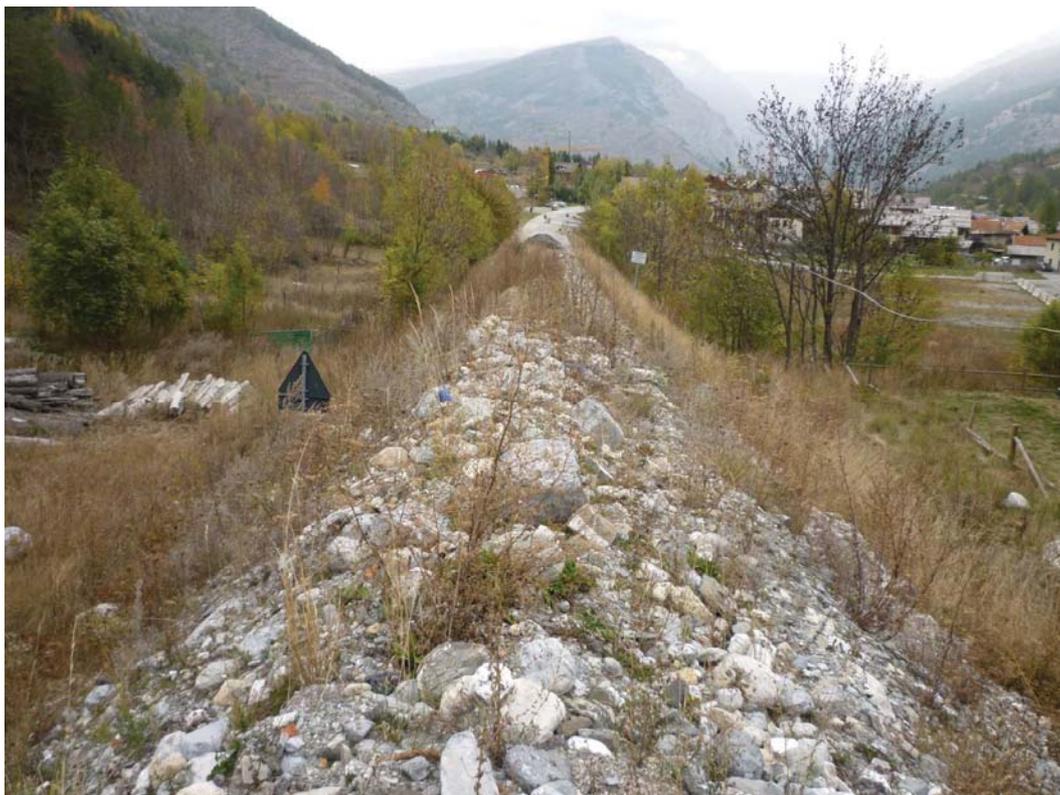
Foto 26 - vallo provvisorio in corrispondenza della residenza turistica

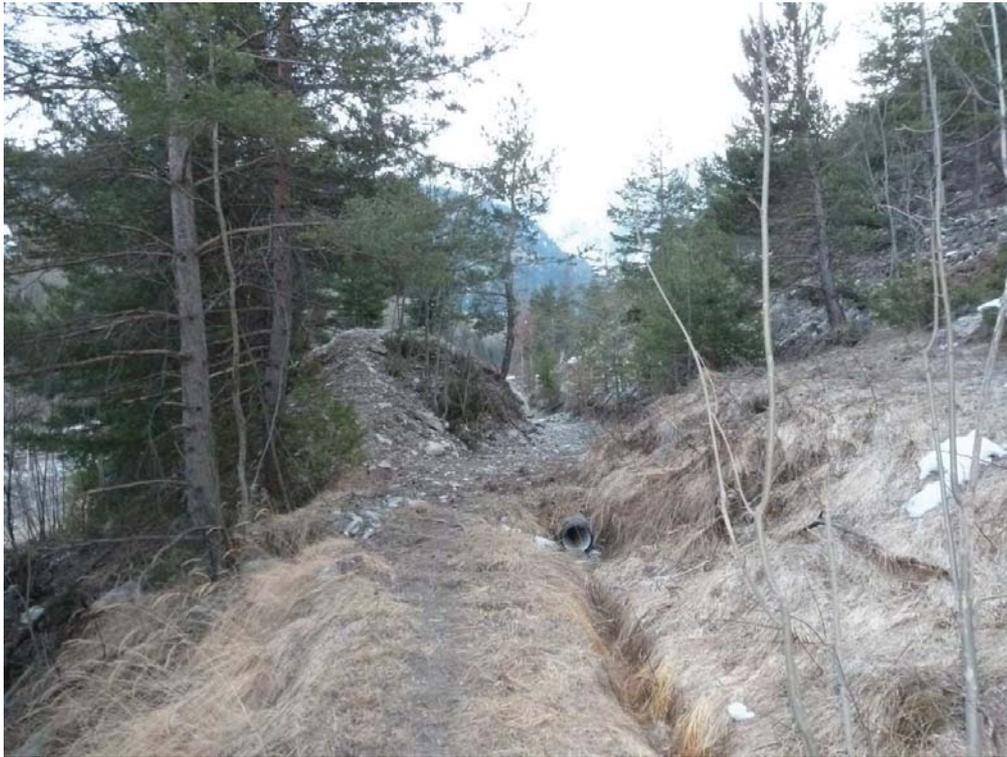
Foto 27 – tratto iniziale della bealera a cielo aperto
