# T4 TRAFORO AUTOSTRADALE DEL FREJUS

## INTERVENTI DI RIMODELLAMENTO MORFOLOGICO E MESSA IN SICUREZZA DEL VERSANTE IN COMUNE DI BARDONECCHIA

### PROGETTO DEFINITIVO Sito Melezet

### Documentazione fotografica

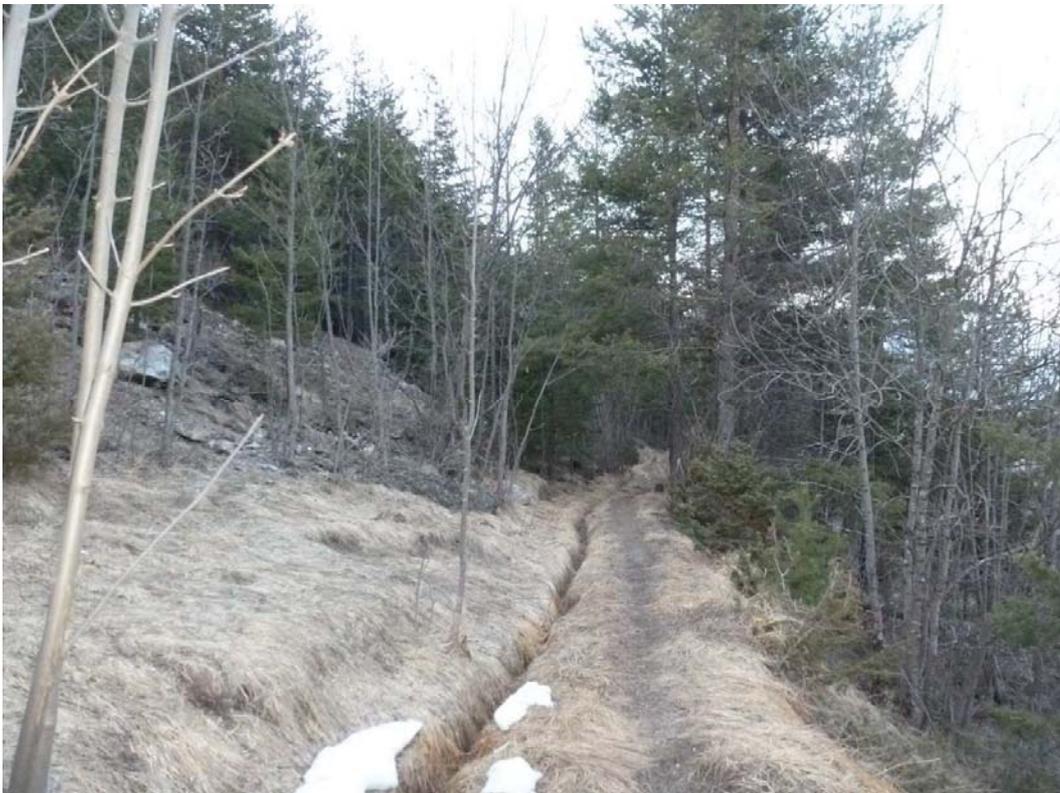
Foto 28 – bealera da riposizionare

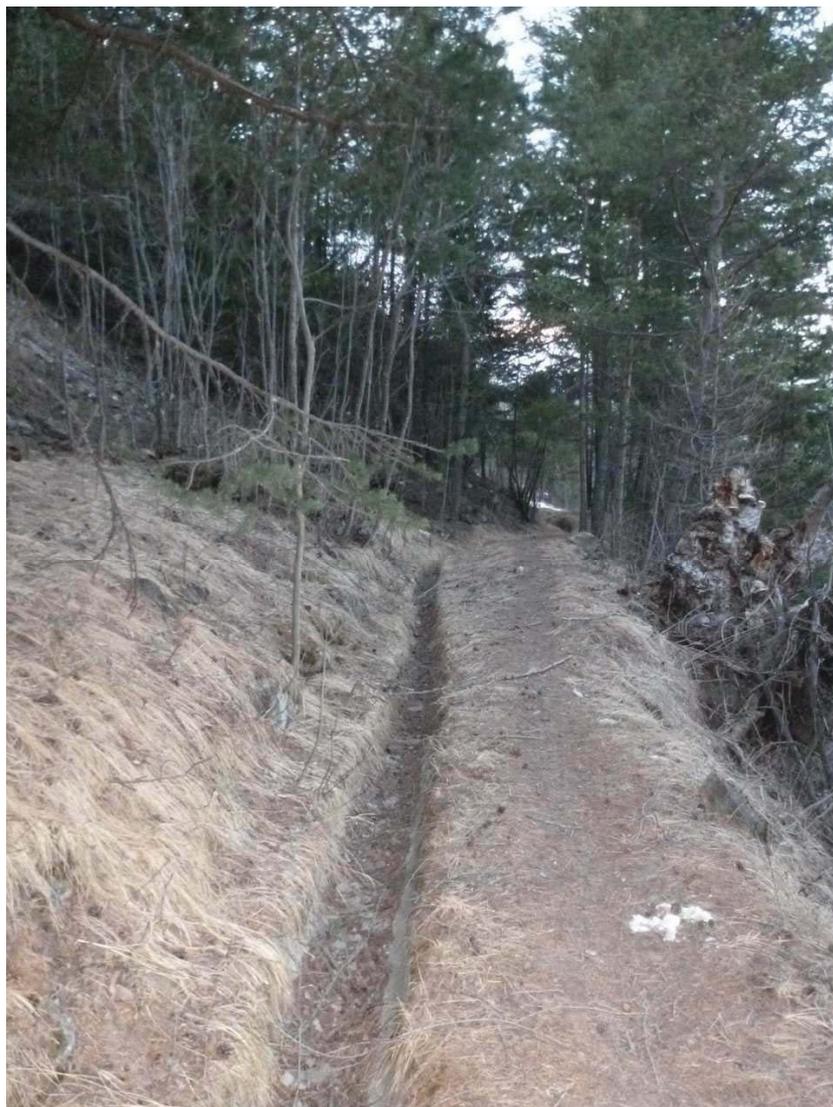
Foto 29 - bealera da riposizionare

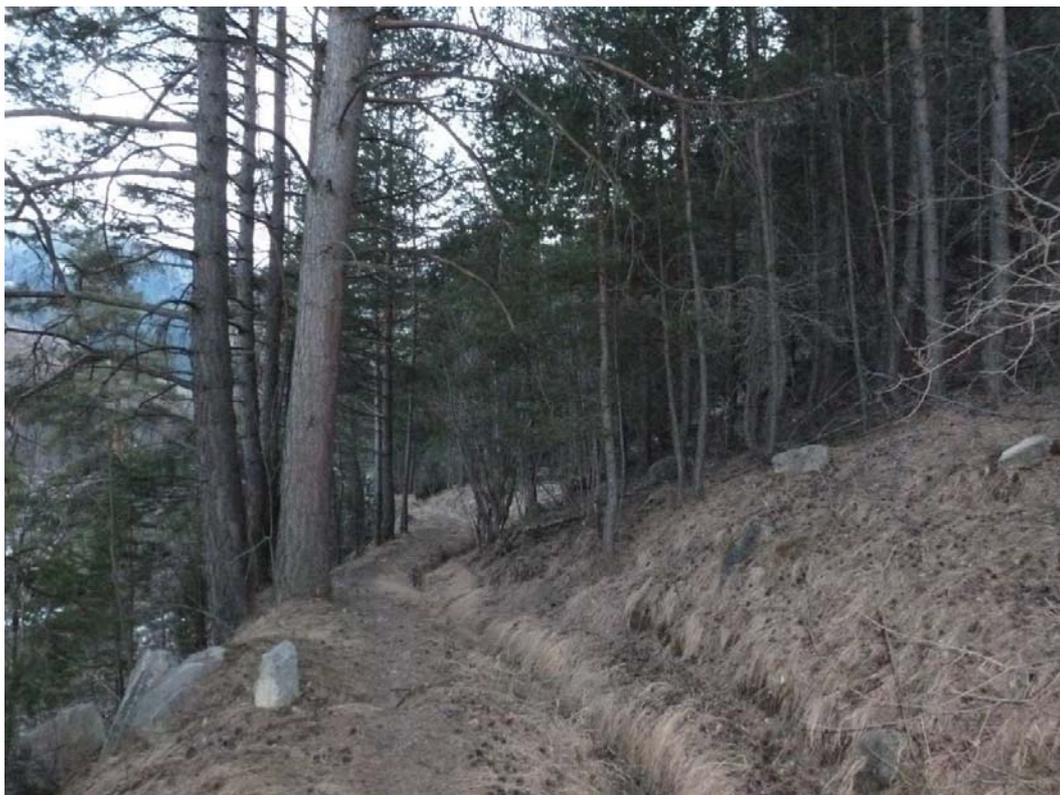
Foto 30 – bealera da riposizionare
