IMPIANTO Impianto idroelettrico di Coghinas	CODICE CKS GRE.OEM.R.90.IT.H.79008.10.092.01
	TITOLO Diga di Muzzone Progetto di ripristino dello scarico di fondo <i>Relazione geotecnica</i>	CODICE INTERNO 2020.0240.002-GT-GEN-RT-103
		Data 07/03/2023
		Pagina 1 di 70

Ripristino dello scarico di fondo

Progetto Esecutivo

Relazione Geotecnica

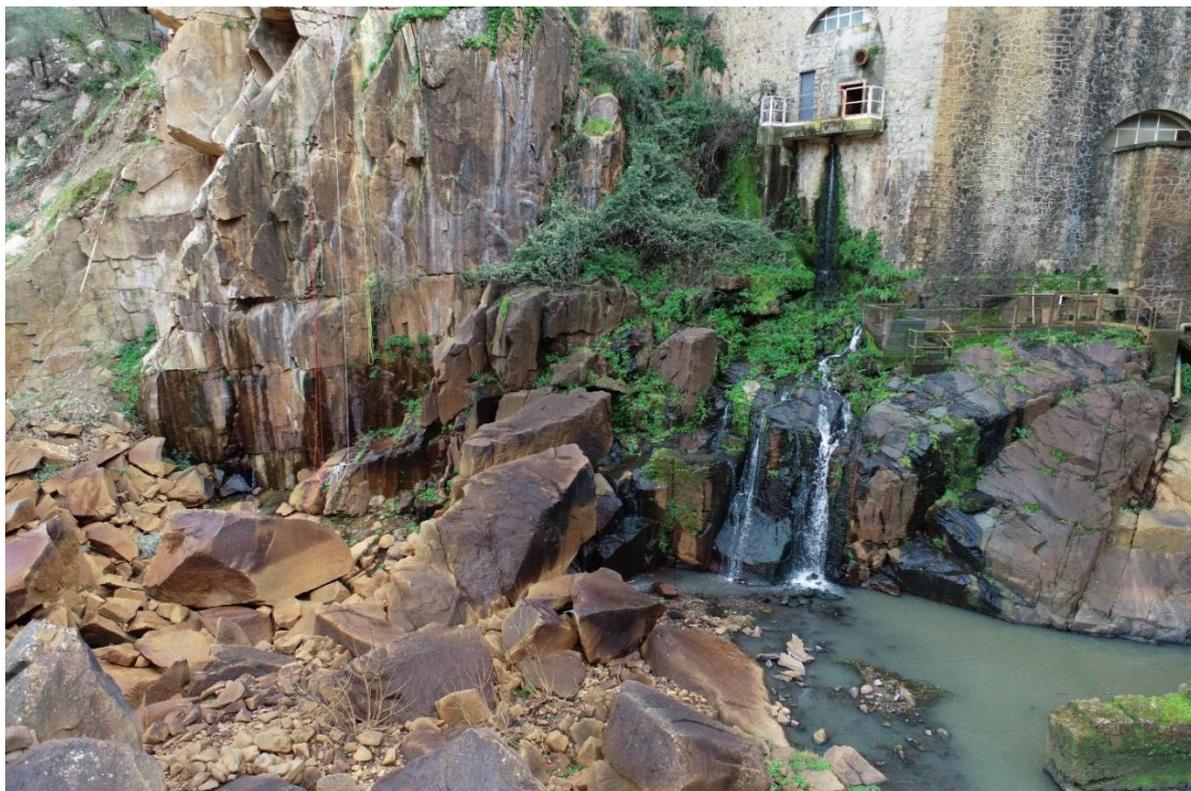
Figura 2: Perdite d'acqua in roccia in corrispondenza della sponda destra a valle diga.

(sulla destra, al termine del canaletto di adduzione). L'ordine di grandezza delle acque emergenti è dell'ordine delle frazioni di litro per secondo.

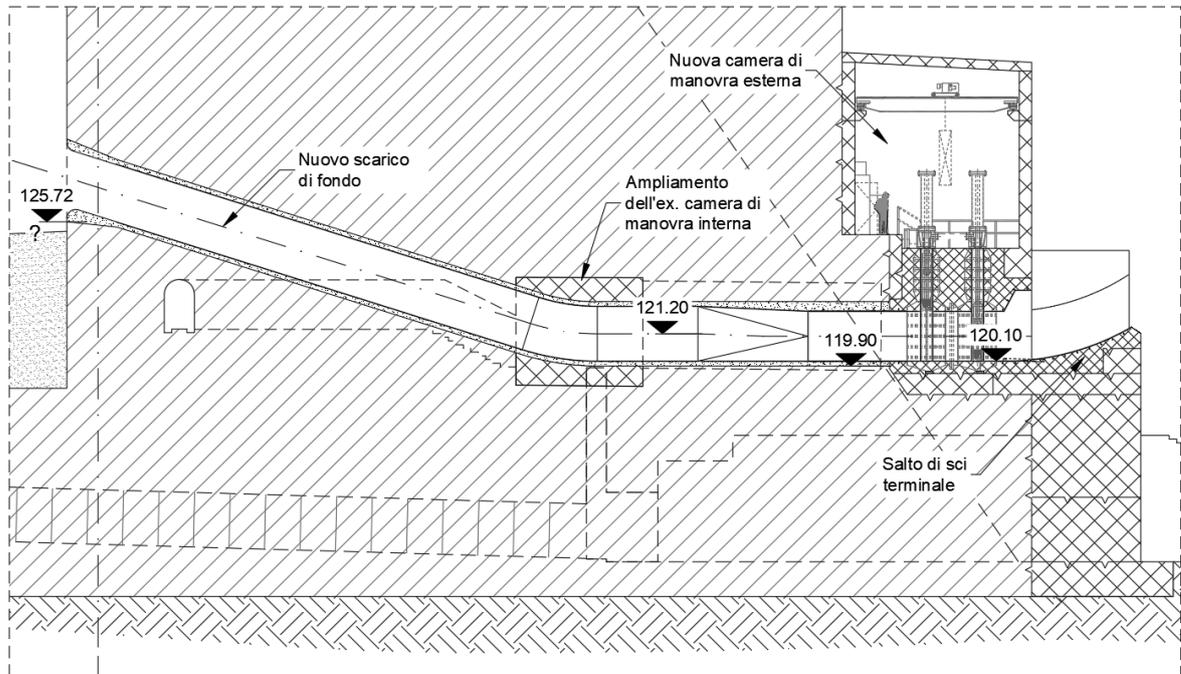
Figura 3: Sezione in asse al nuovo scarico di fondo in corpo diga.

Il nuovo scarico di fondo in progetto è costituito da una tubazione in acciaio alloggiata all'interno del corpo diga con imbocco ad una quota superiore rispetto al livello attuale dell'interrimento e dotato di due paratoie piane di intercettazione poste in prossimità dell'uscita della condotta dal corpo diga.

La tubazione metallica annessa nel calcestruzzo è prevista con diametro interno pari a 2'200 mm.

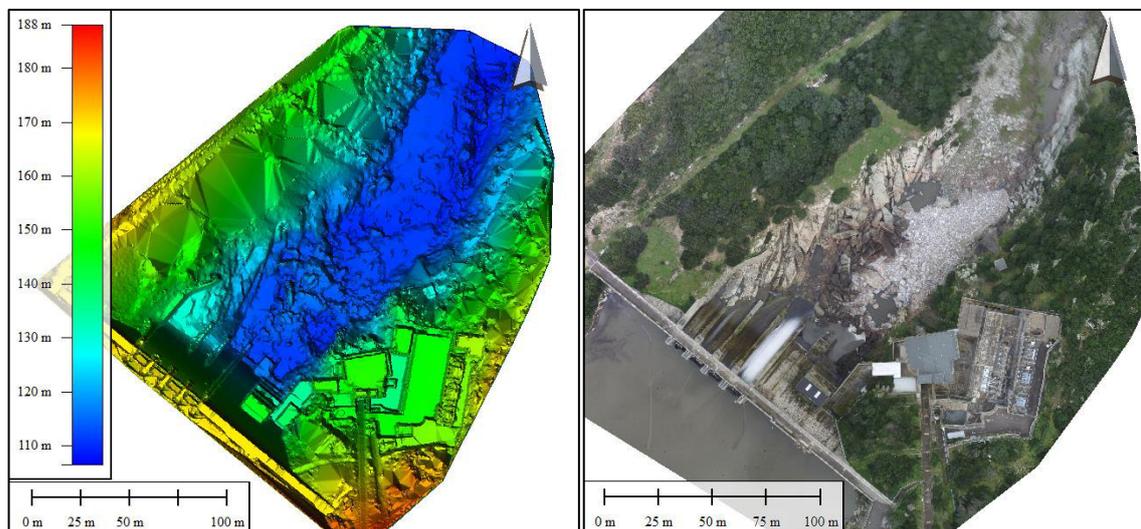
Figura 4: DTM e ortofoto risultanti dal rilievo topografico laser-scan terrestre e fotogrammetrico con drone.

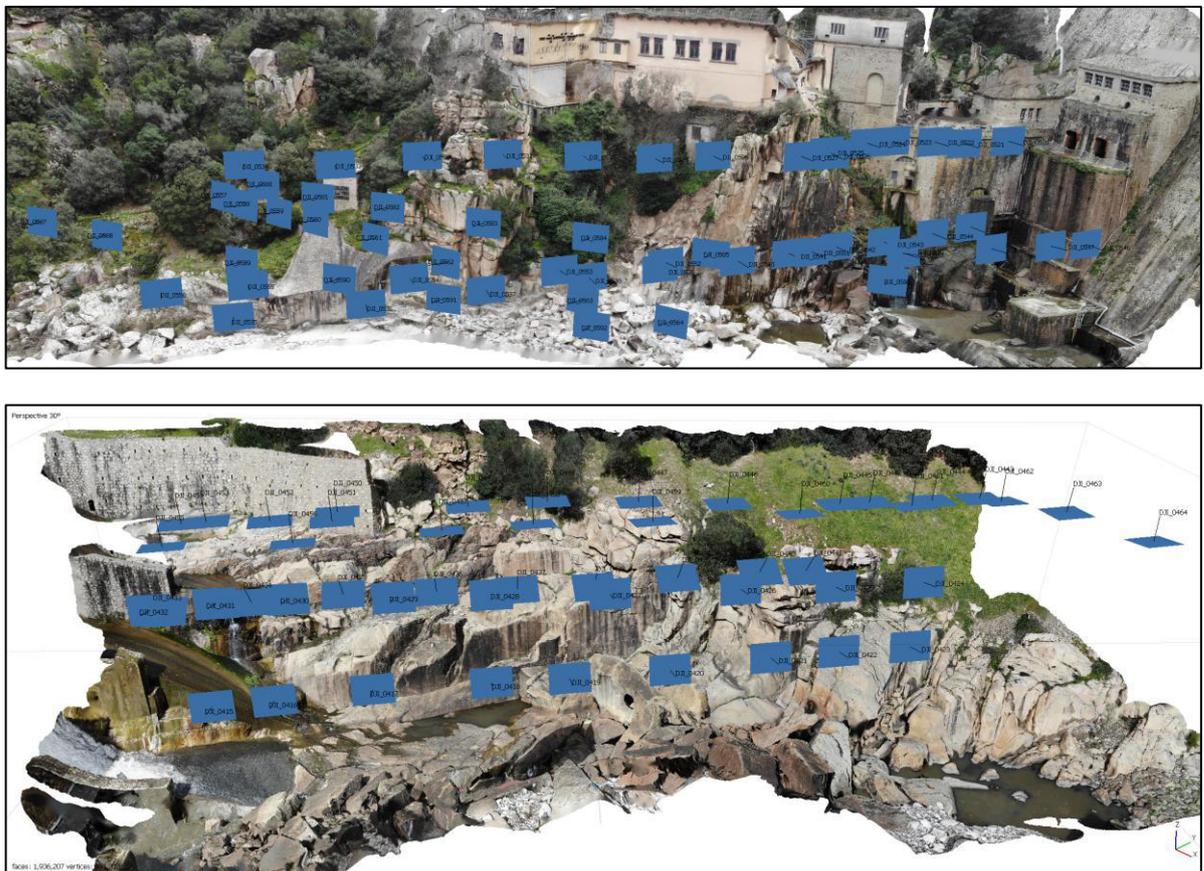
Figura 5: Modello 3d con punti di ripresa delle foto con drone (rettangoli blu). Sopra: argine sponda destra, sotto: sponda sinistra.

In abbinamento al rilevamento geomeccanico sono state eseguite riprese fotogrammetriche aeree mediante drone DJI Mavic Air equipaggiato con una camera digitale di 12 Mpx di risoluzione. Il rilievo è stato esteso su entrambi i margini dell'alveo fino a 160 m di distanza a valle della diga. Sono state acquisite un totale di 73 foto per il versante destro e di 50 per quello sinistro con risoluzione fino a un massimo di 5 cm/pixel. Le immagini sono state elaborate con software fotogrammetrico per estrarre modelli tridimensionali ad elevata risoluzione, estremamente utili per dettagliare sia gli elementi strutturali che le caratteristiche morfologiche. I modelli semplificati dei 2 versanti sono inclusi in Appendice B come files pdf tridimensionali.

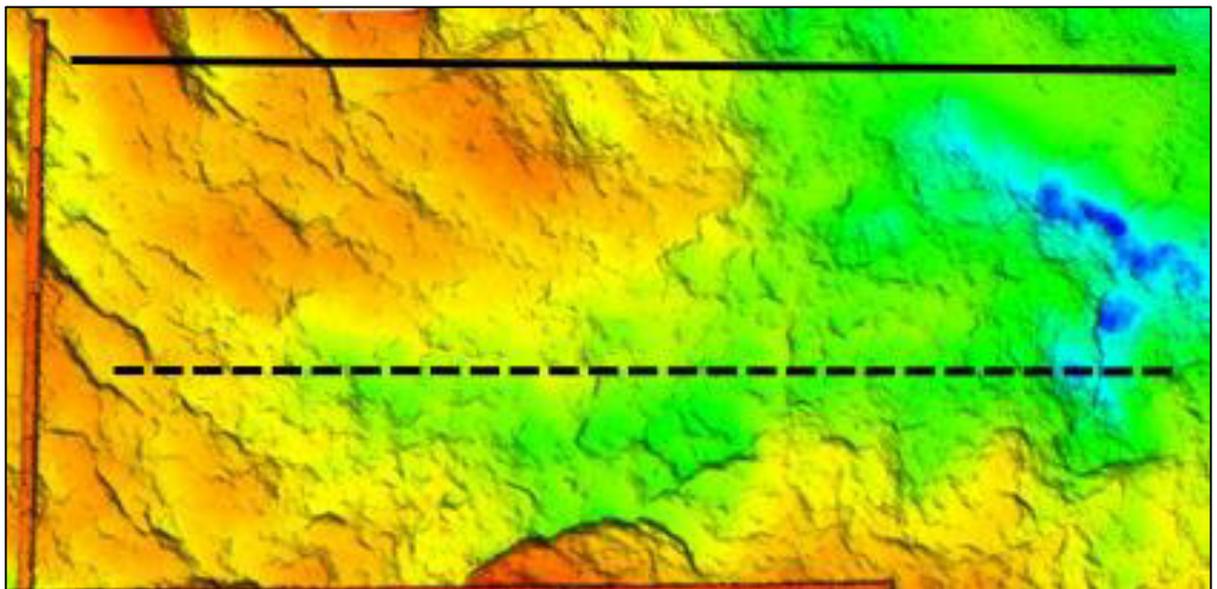
Figura 6: Esempio di profili di asperità estratti dalla superficie del modello DEM sottostante.

Il valore minimo e massimo del paramento JRC (Joint Roughness Coefficient) di Barton [3] è stato determinato lungo 7 superfici di giunti attraverso tecniche di fotogrammetria close range utilizzando una fotocamera ad alta risoluzione (27 MPixel). Il dettaglio della metodologia di rilevamento e l'elaborazione dei dati vengono illustrati nell'Allegato C.

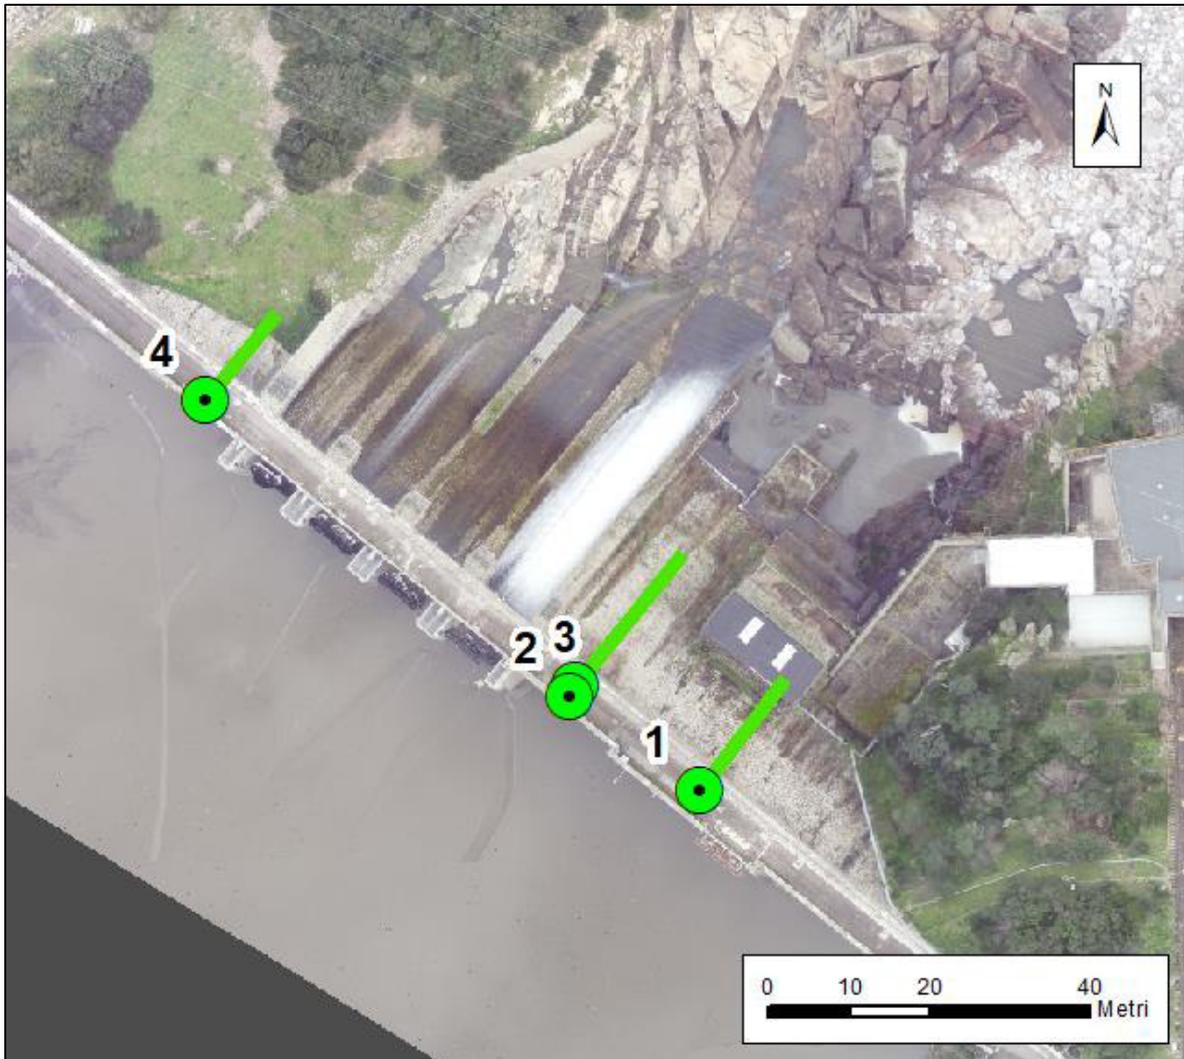
Figura 7: Planimetria dell'ubicazione dei sondaggi ISMES 1988 [32].

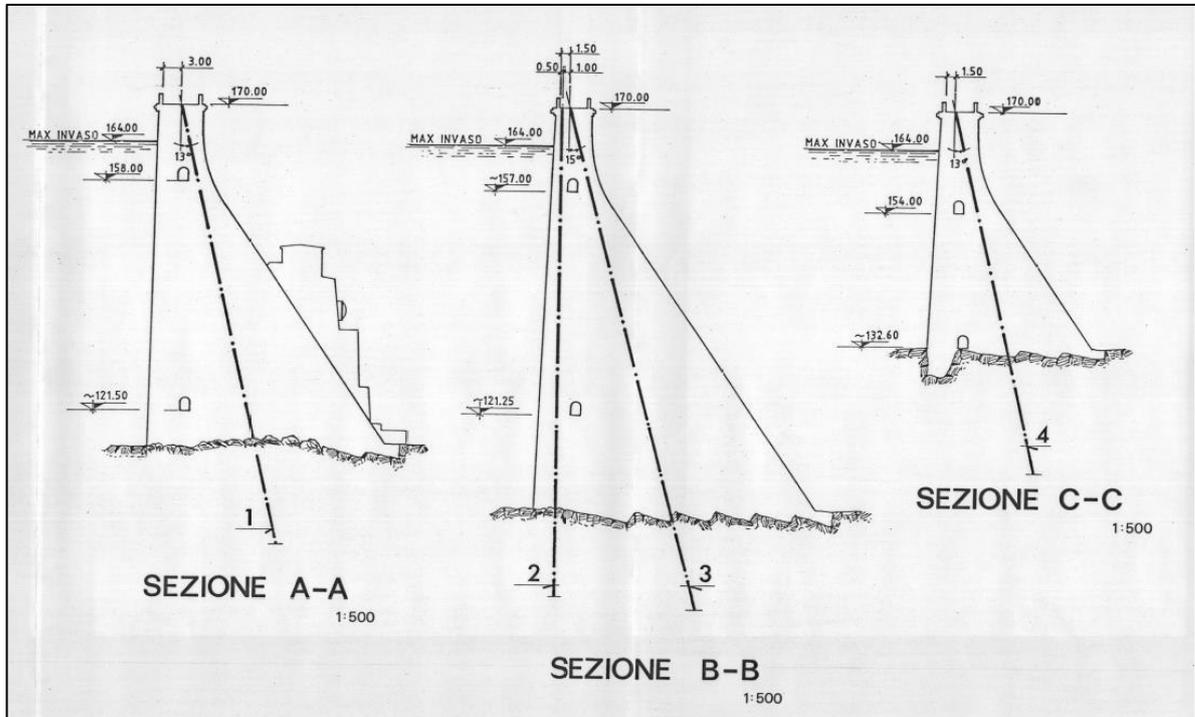
Figura 8: Disposizione dei fori di sondaggio nel corpo diga e nel substrato roccioso [32].

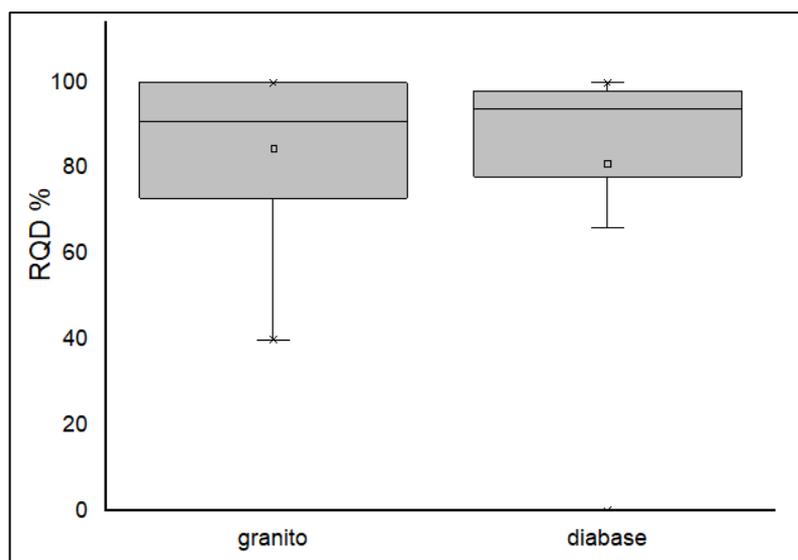
Figura 9: Box-plot inerente alla statistica del valore di RQD nei sondaggi progressi.

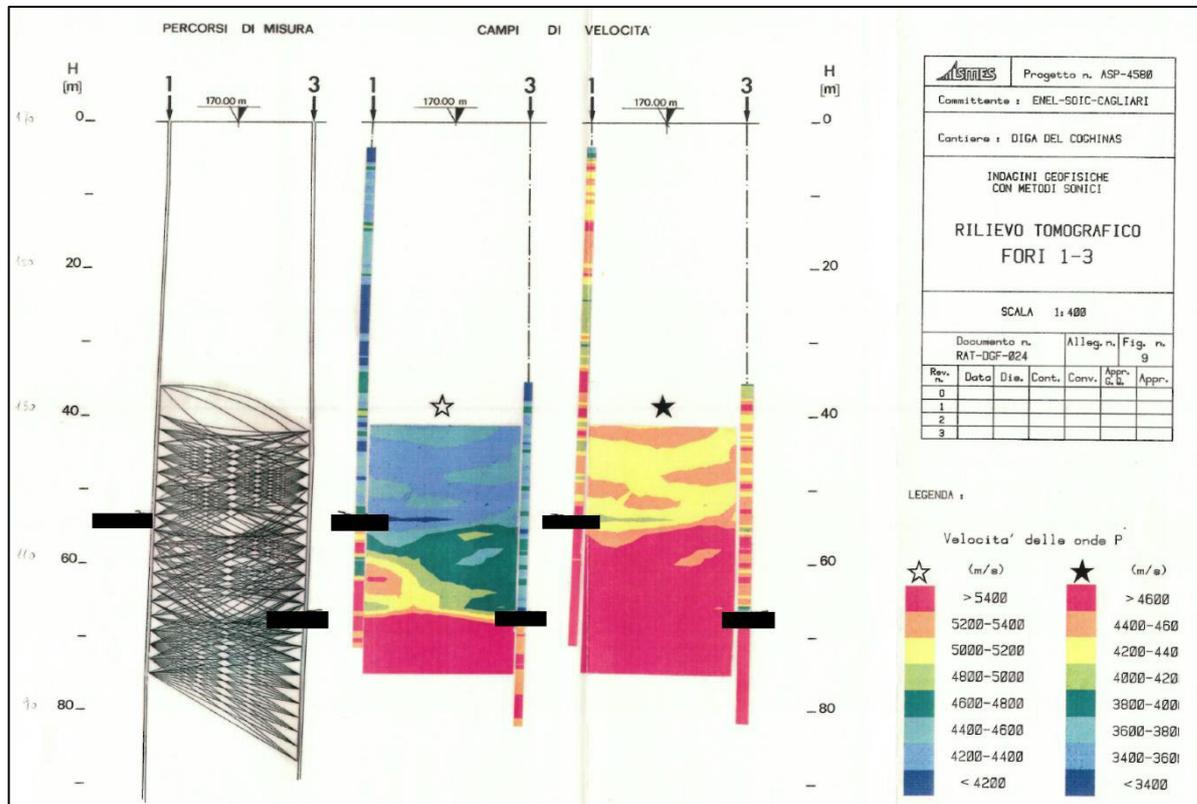
Figura 10: Tomografia sonica tra i fori S1 e S3. A sinistra la traccia dei raggi sonici, al centro la tomografia rappresentata in scala di velocità della roccia (5'400 m/s) mentre a destra la rappresentazione in scala della muratura (4'600 m/s). Con le linee nere vengono rappresentate le quote di fondazione riscontrate per ciascun sondaggio.

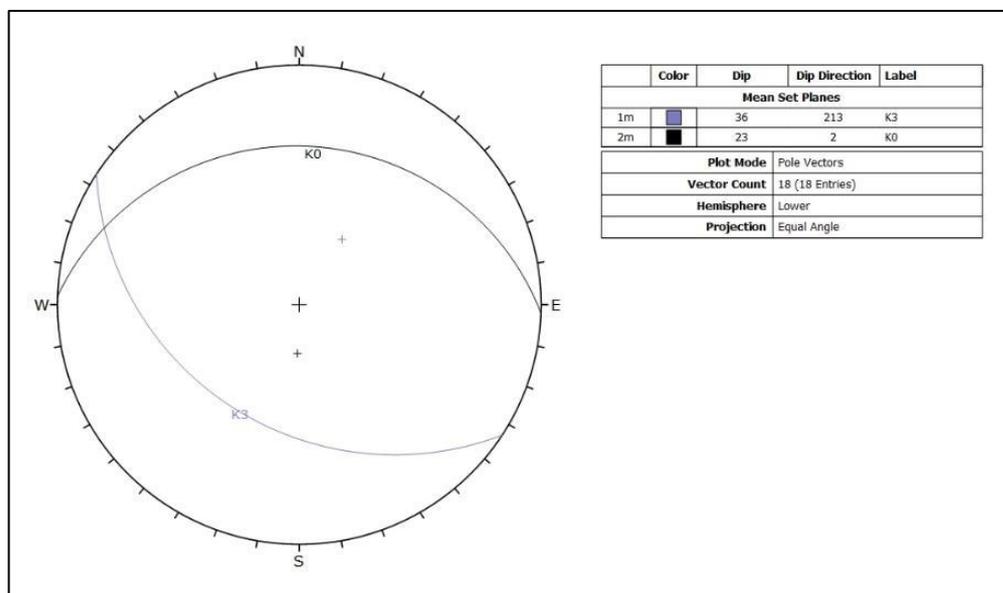
Figura 11: Stereoplot delle misure dei giunti del sondaggio S2.

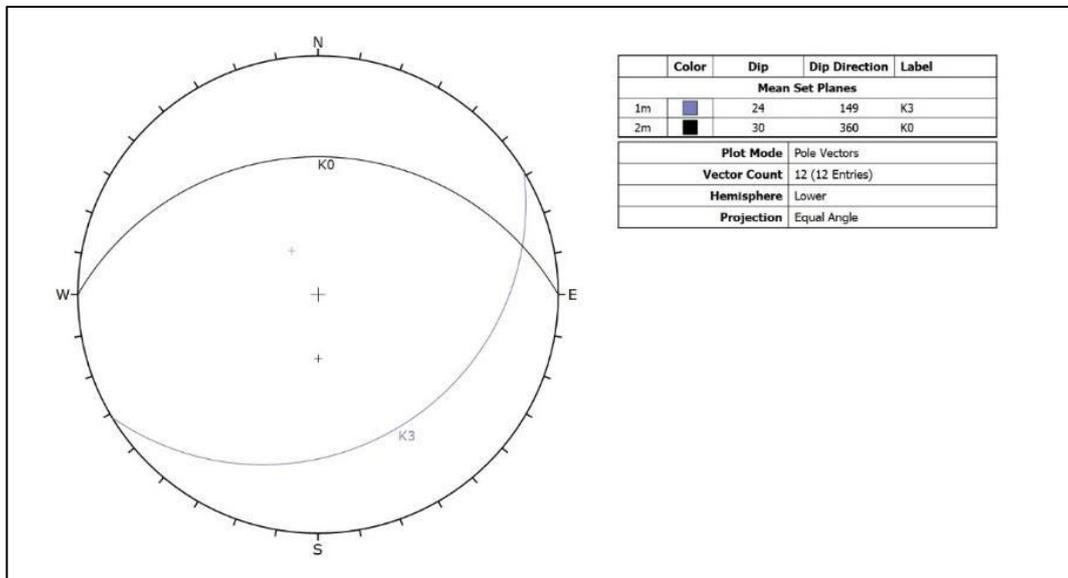
Figura 12: Stereogramma delle misure dei giunti del sondaggio S4.

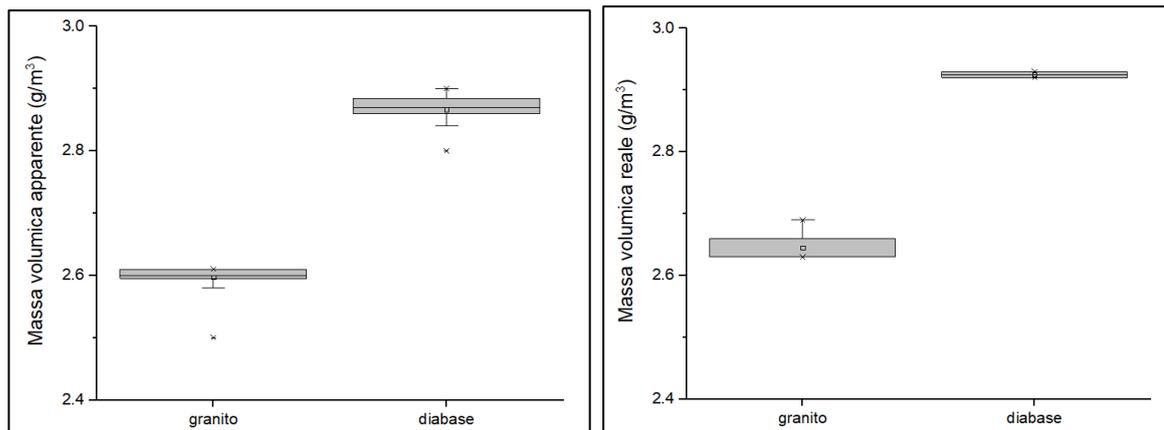
Figura 13: Box-plot delle masse volumiche.

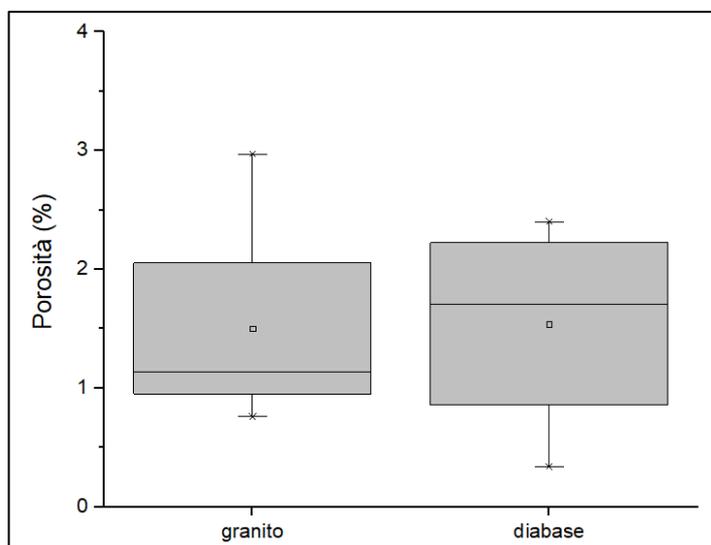
Figura 14: Box-plot dei valori di porosità.

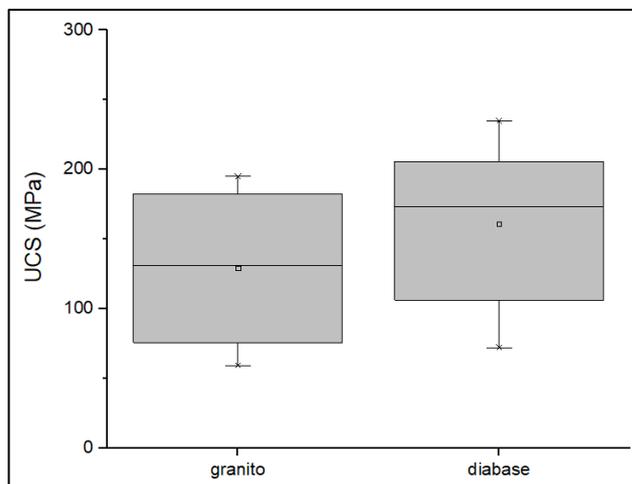
Figura 16: Box-plot della compressione monoassiale.

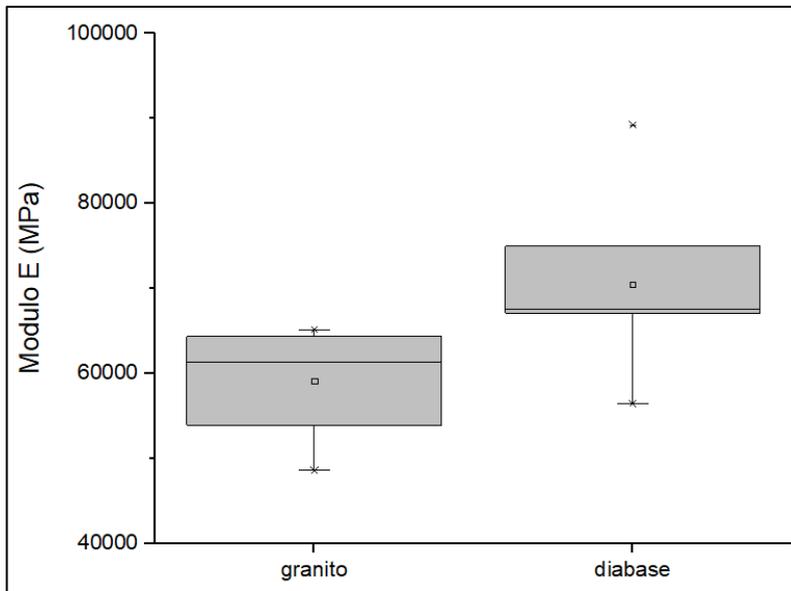
Figura 17: Box-plot del Modulo E.

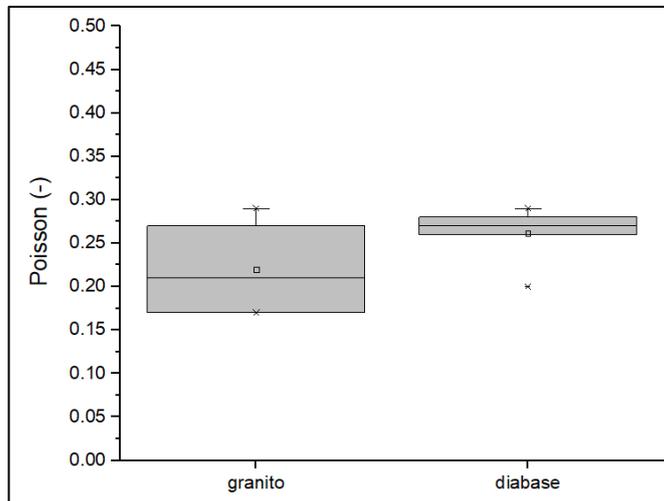
Figura 18: Box-plot del Coefficiente di Poisson.

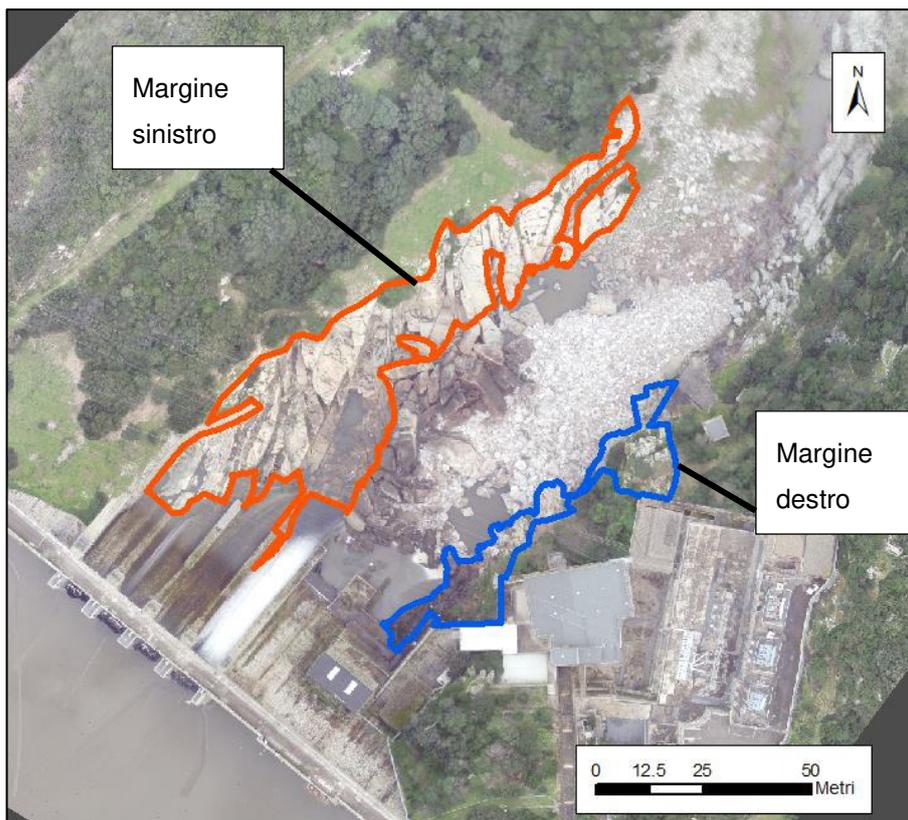
Figura 19: Ubicazione delle aree sulle quali è stato condotto il rilievo geomeccanico.

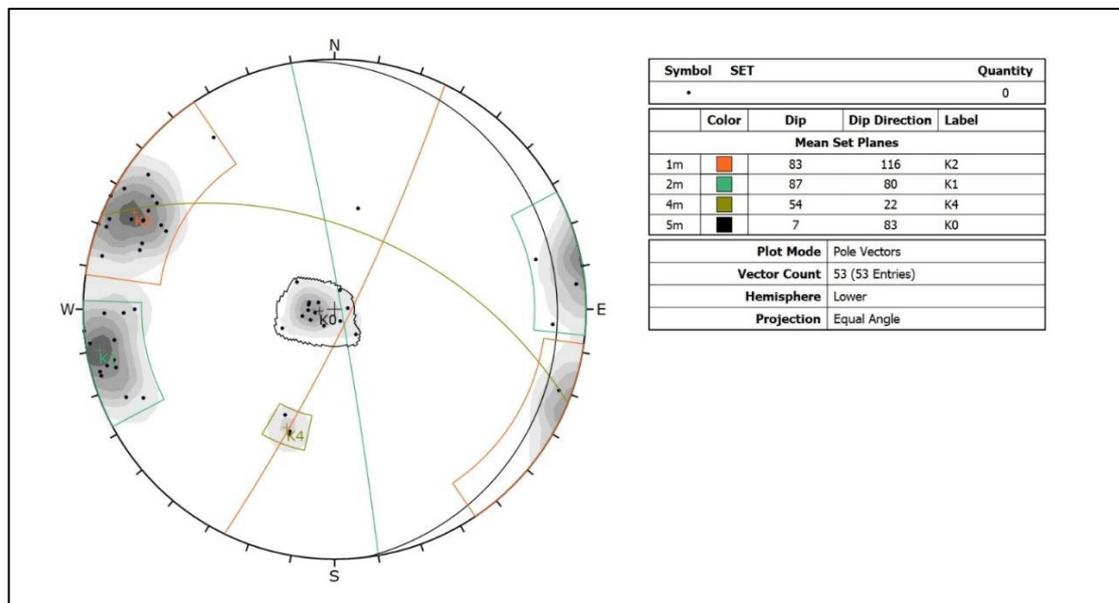
Figura 20: Stereogramma delle misure in sinistra.

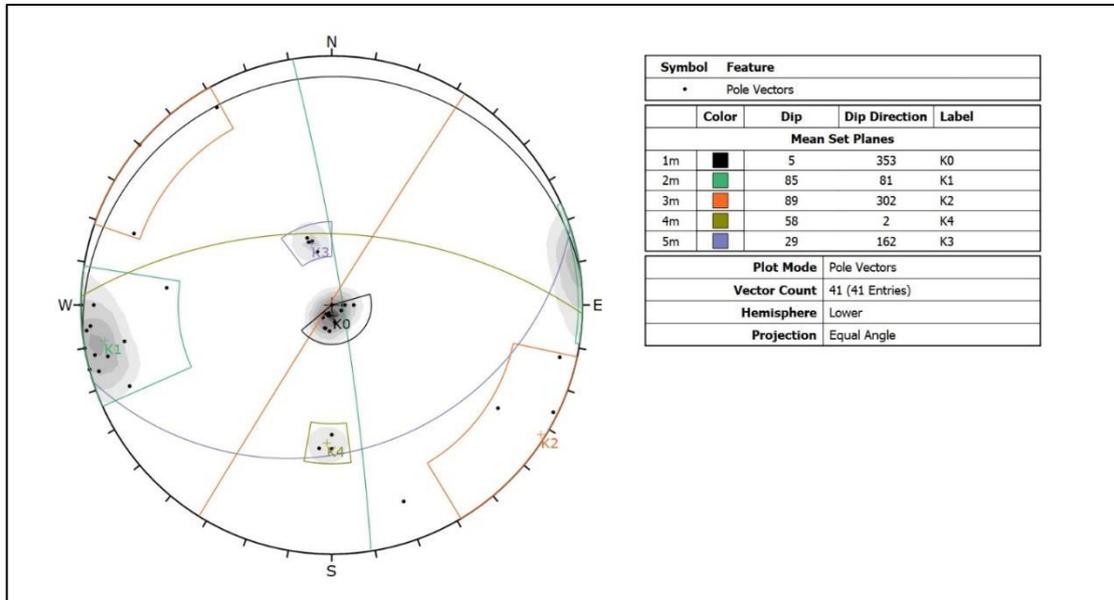
Figura 21: Stereogramma delle misure in destra.

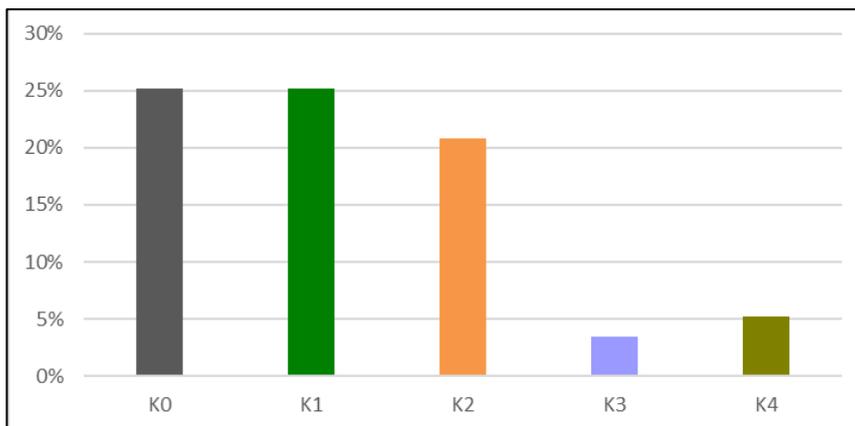
La **Figura 22** mostra l'istogramma di frequenza delle misure associate a ciascun set; si nota che i set K0 e K1 sono i più frequenti con percentuali del 25%, seguiti dal sistema K2 con il 21%. I set che meno frequenti sono invece il sistema K4 con il 5% e il K3 con il 3%. Occorre specificare che quest'ultimo compare solo in un piccolo settore di affioramento in destra a 80 m a valle dell'asse diga dove sono state prese 4 misure.

Figura 22: Iistogramma della frequenza dei giunti rilevati in affioramento.

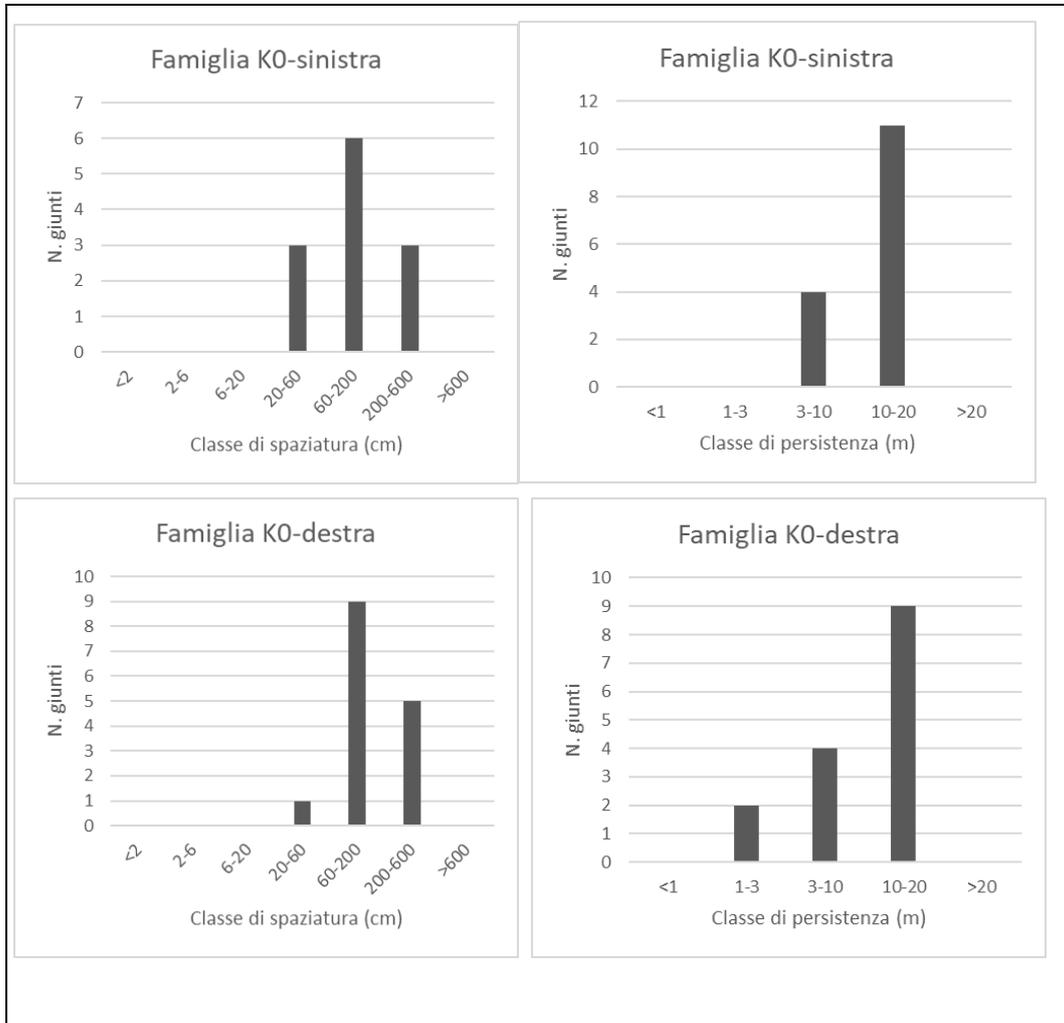
Figura 23: Istogrammi rappresentativi della distribuzione di spaziatura e persistenza della famiglia K0.

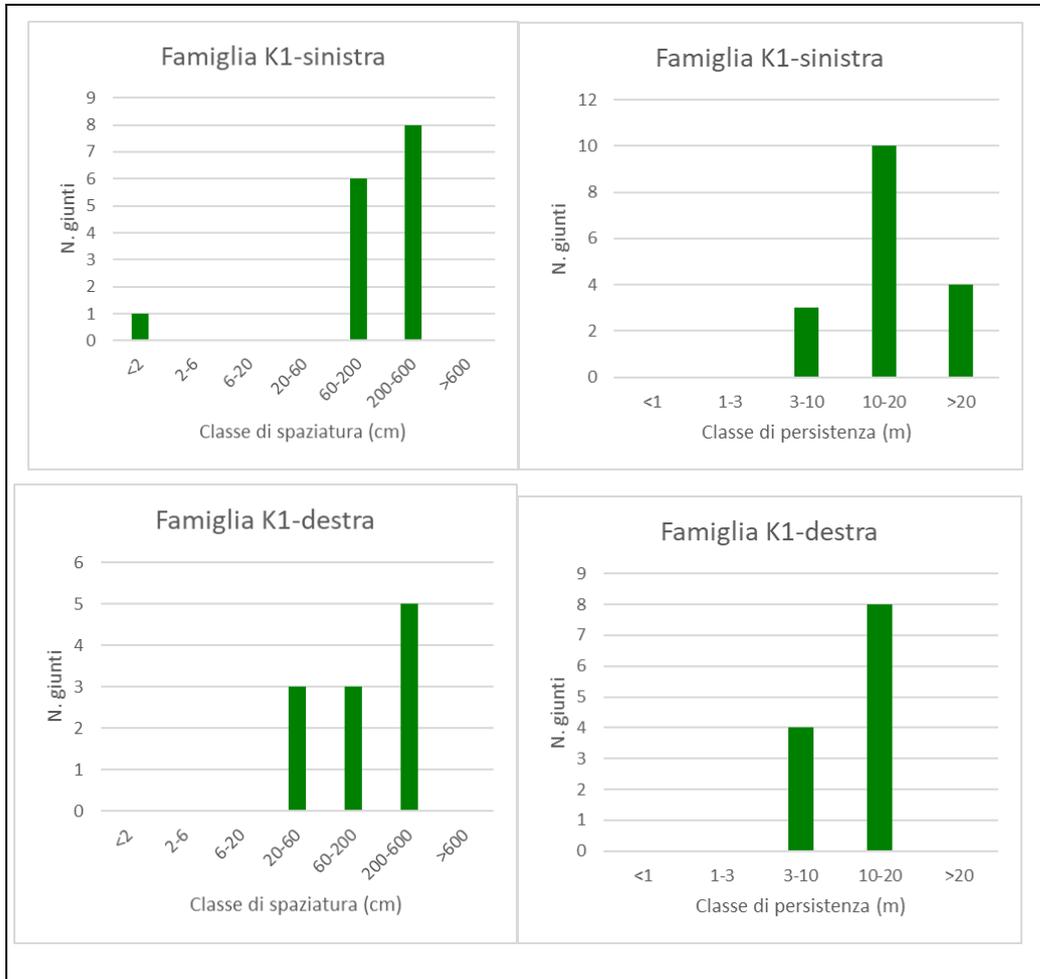
Figura 24: Istogrammi rappresentativi della distribuzione di spaziatura e persistenza della famiglia K1.

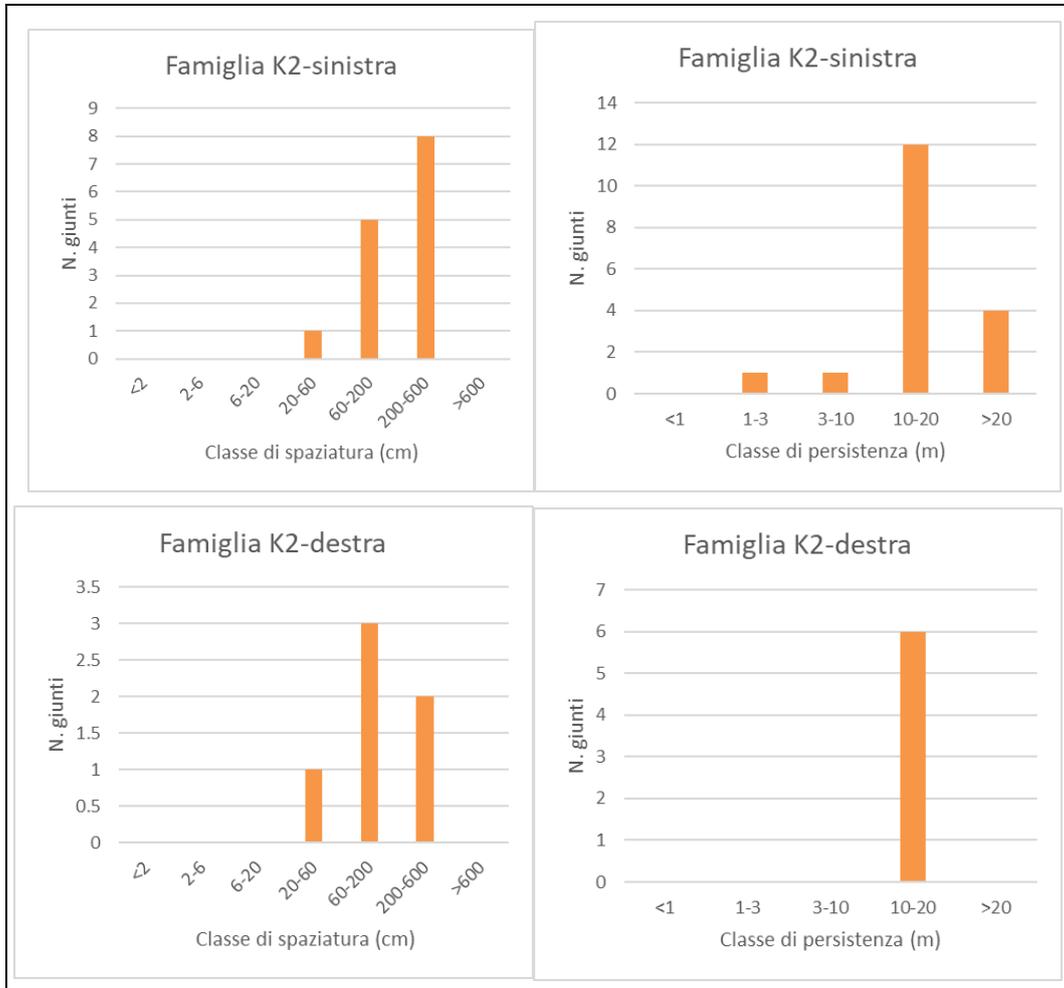
Figura 25: Istogrammi rappresentativi della distribuzione di spaziatura e persistenza della famiglia K2.

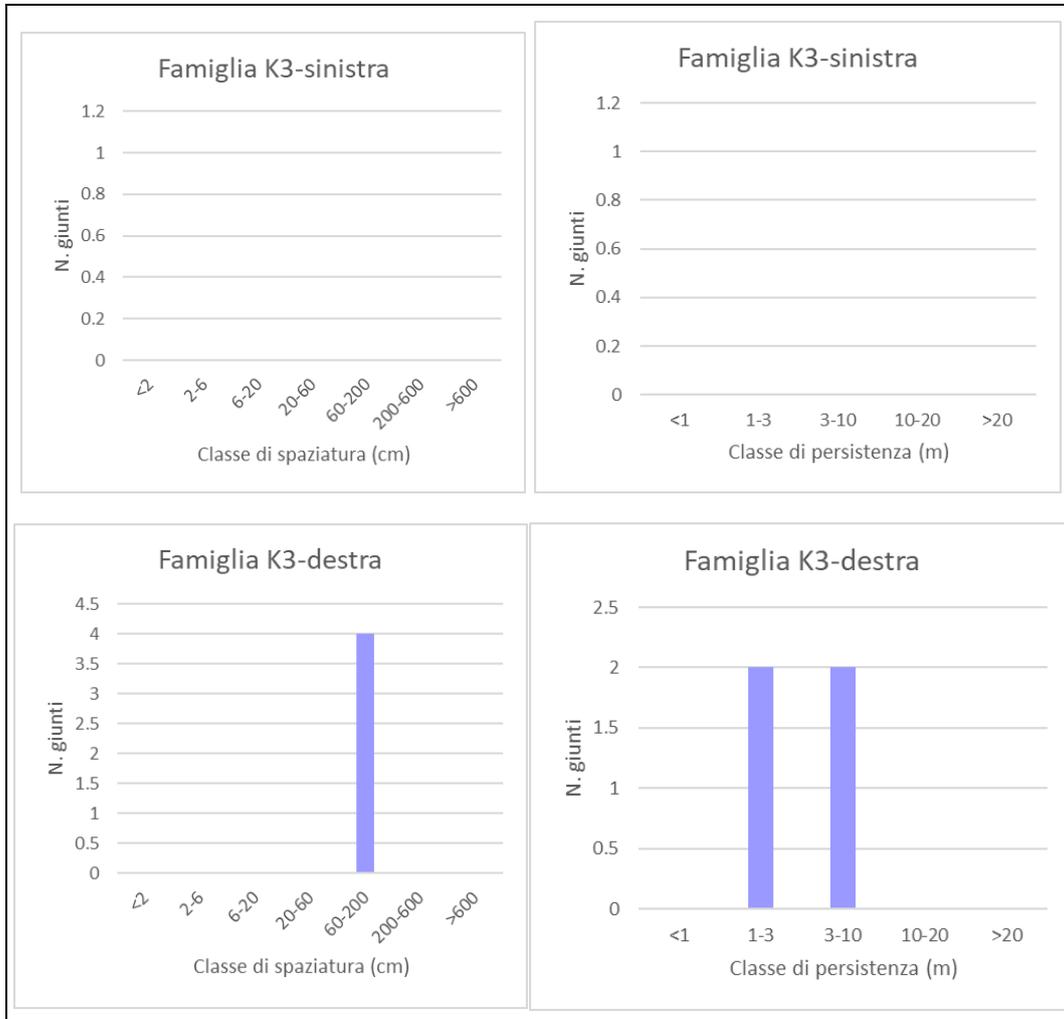
Figura 26: Istogrammi rappresentativi della distribuzione di spaziatura e persistenza della famiglia K3.

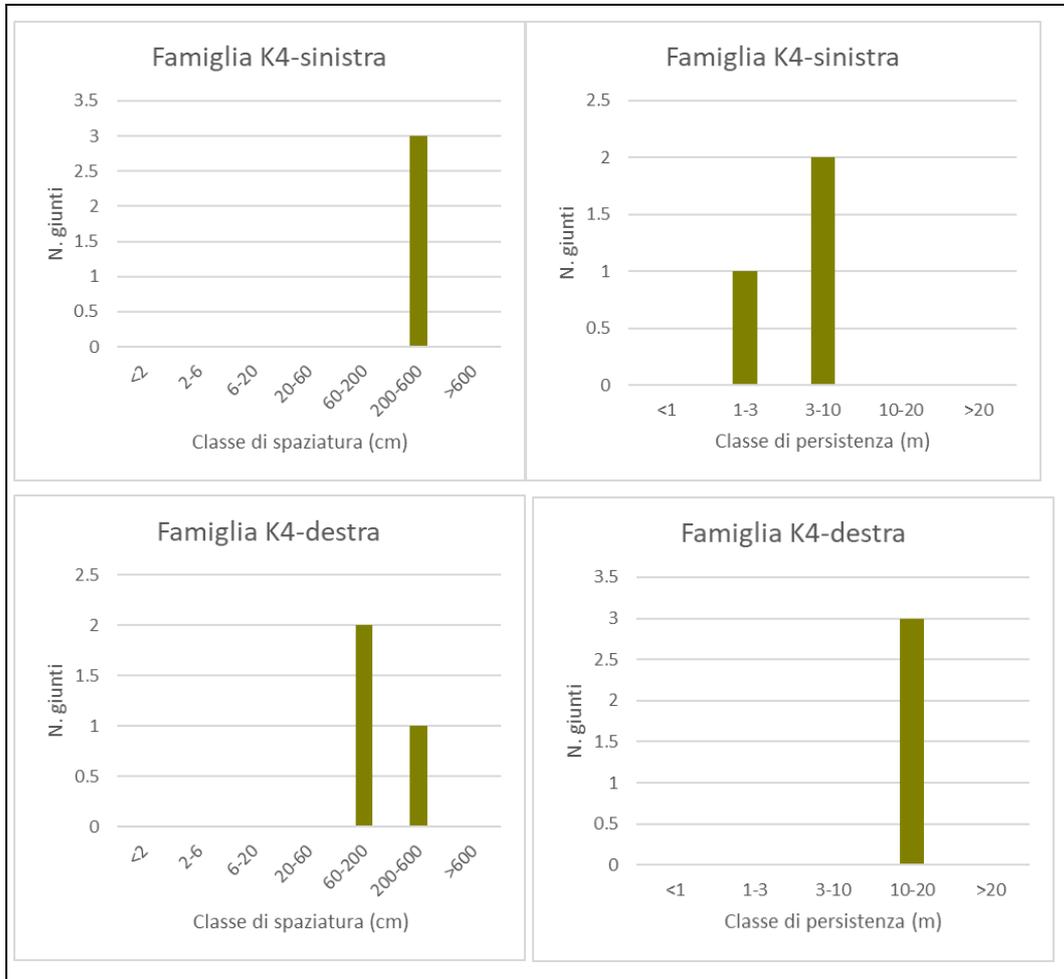
Figura 27: Istogrammi rappresentativi della distribuzione di spaziatura e persistenza della famiglia K4.

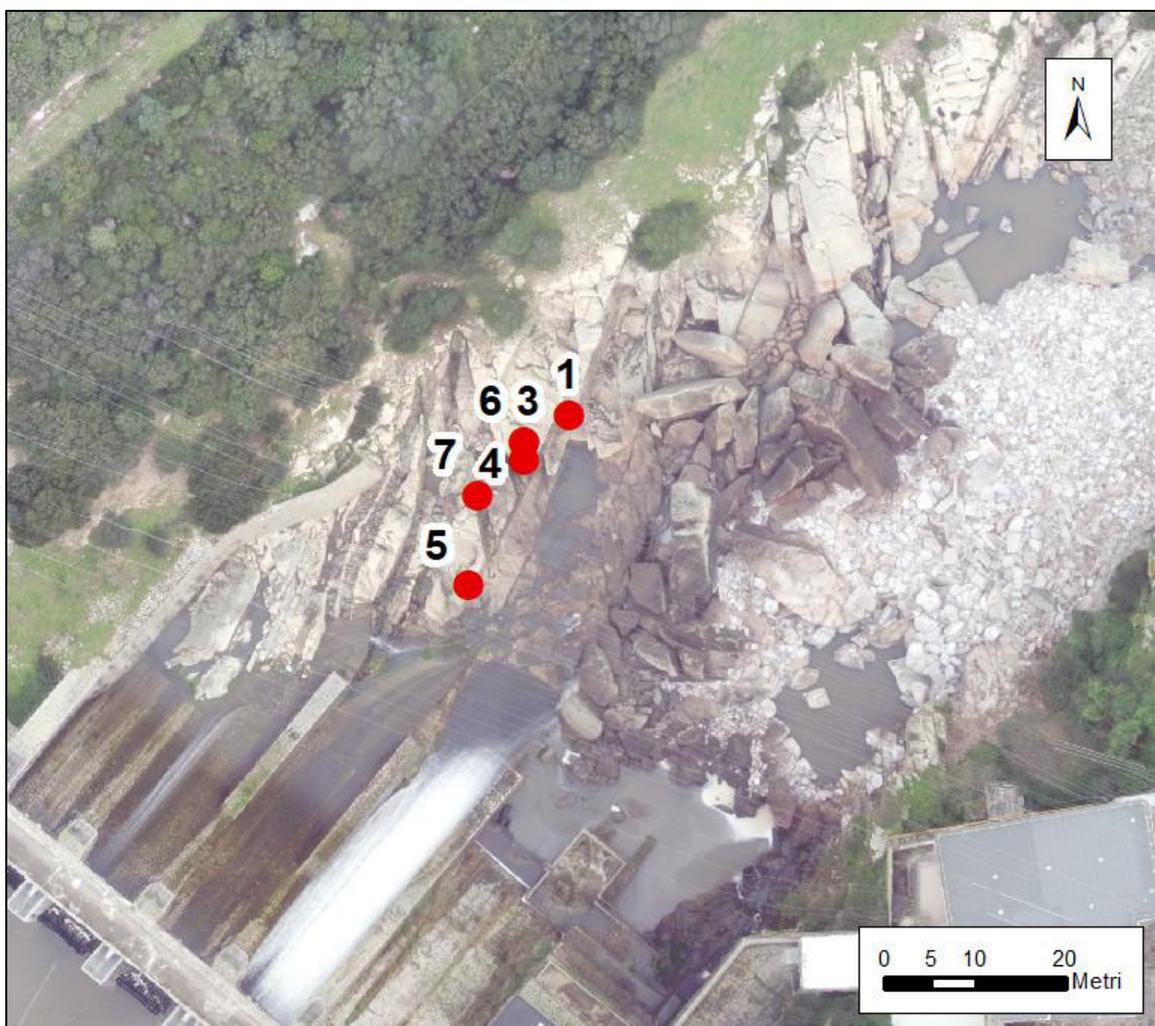
Per l'analisi sono state selezionate 7 superfici relative ai giunti K0, K1 e K2 esposti lungo gli affioramenti in sinistra immediatamente a valle della diga la cui posizione è indicata nella figura successiva. Per questioni di sicurezza e accessibilità non è stato possibile eseguire rilievi lungo il versante destro della diga. Sui restanti set K3 e K4 non è stato possibile eseguire il rilievo fotogrammetrico a causa della limitata esposizione areale, insufficiente per lo scatto delle fotografie.

Figura 16: Posizioni dei giunti rilevati.

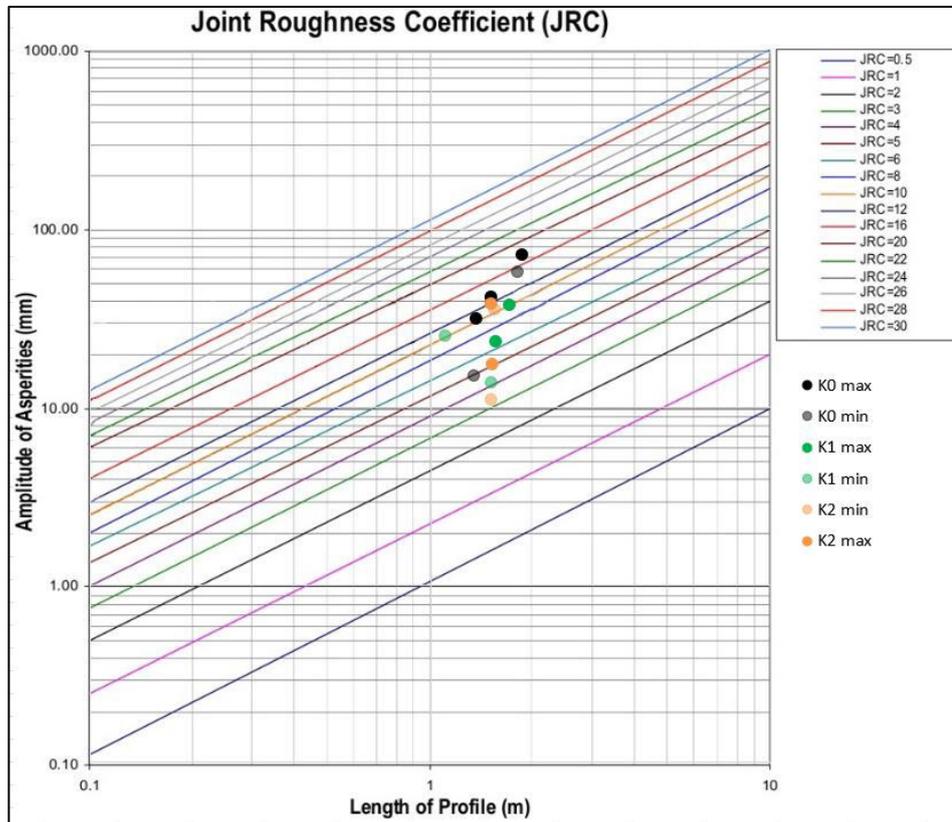
Figura 28: rappresentazione su grafico del JRC.

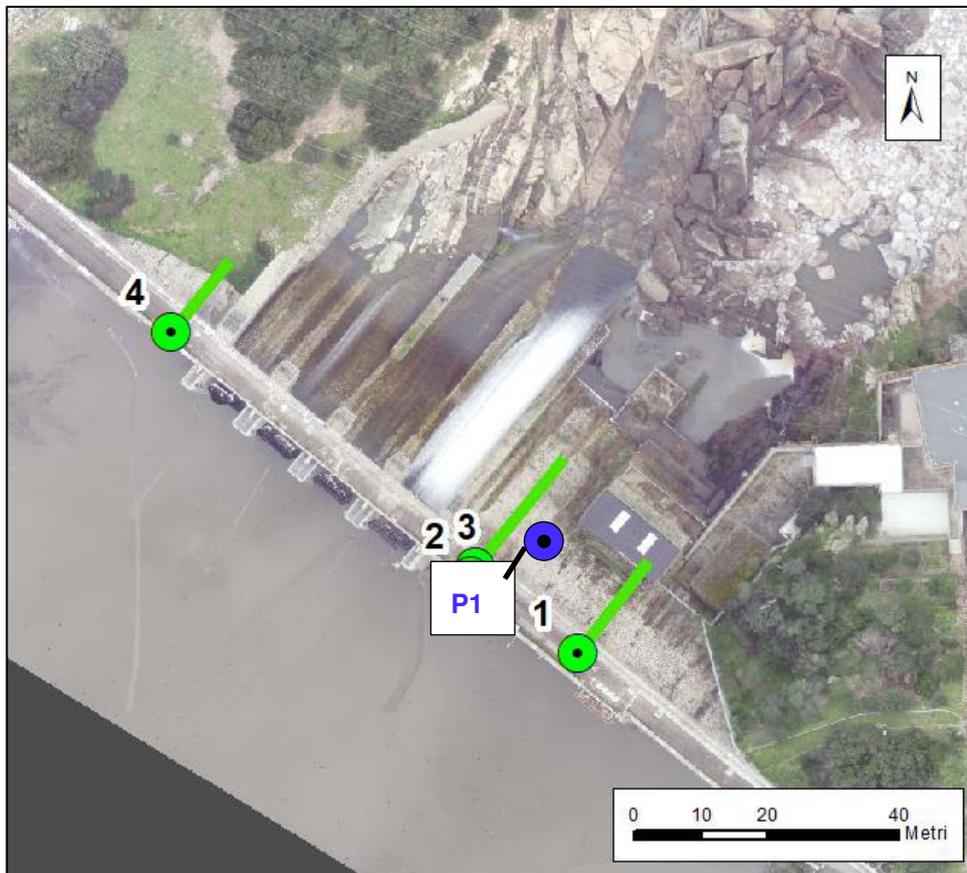
Figura 29: Planimetria dell'ubicazione dei sondaggi ISMES 1988 [32] in verde e del nuovo sondaggio Tecnoin in blu [35].

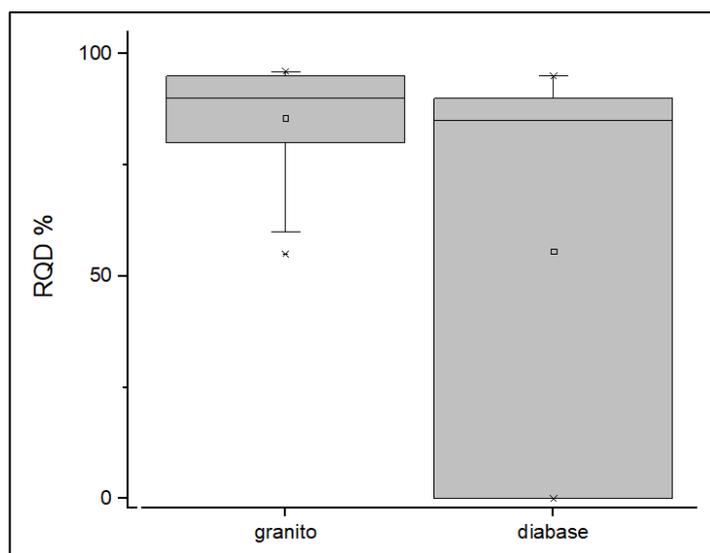
Figura 30: Box-plot inerente alla statistica del valore di RQD nel sondaggio P1.
