IMPIANTO Impianto idroelettrico di Coghinas	CODICE CKS GRE.OEM.R.90.IT.H.79008.10.092.01
	TITOLO Diga di Muzzone Progetto di ripristino dello scarico di fondo <i>Relazione geotecnica</i>	CODICE INTERNO 2020.0240.002-GT-GEN-RT-103
		Data 07/03/2023
		Pagina 1 di 70

Ripristino dello scarico di fondo

Progetto Esecutivo

Relazione Geotecnica

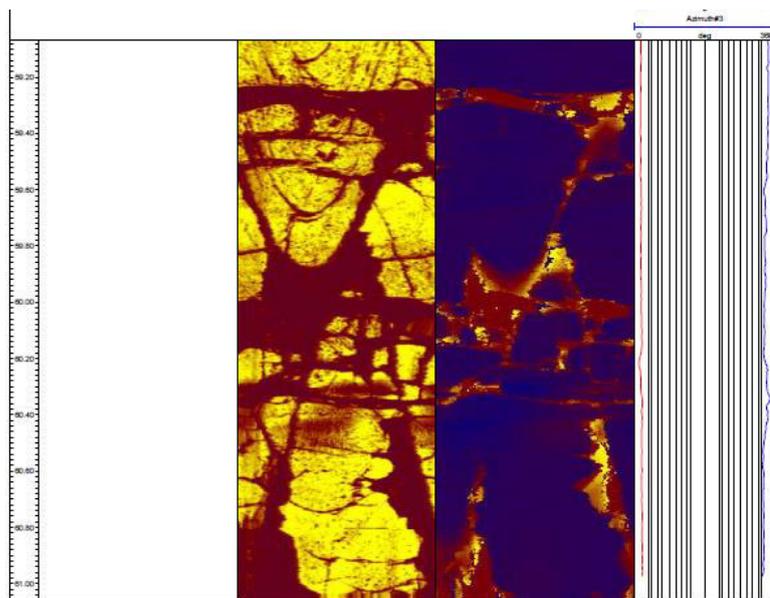
Figura 31: Estratto del rilievo ottico/acustico del sondaggio P1.

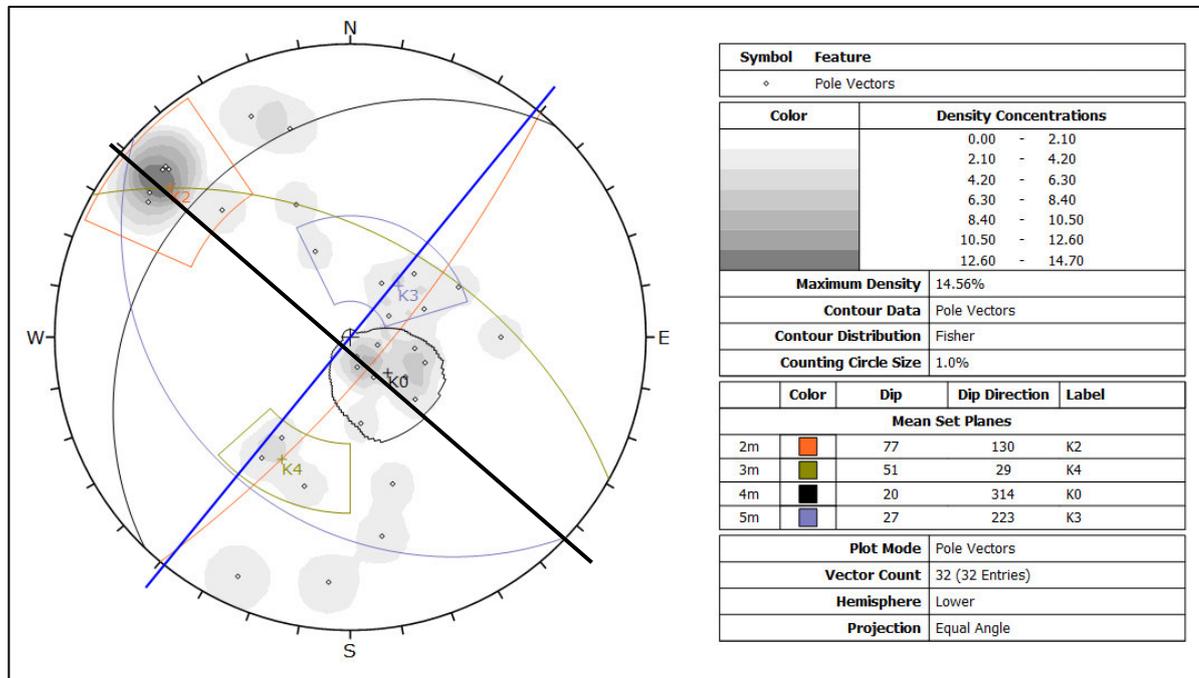
Figura 32: Stereoplot delle 32 misure rilevate nel solo tratto di roccia in posto. Con la linea blu si indica la direzione di massima spinta della diga mentre in nero il suo asse.

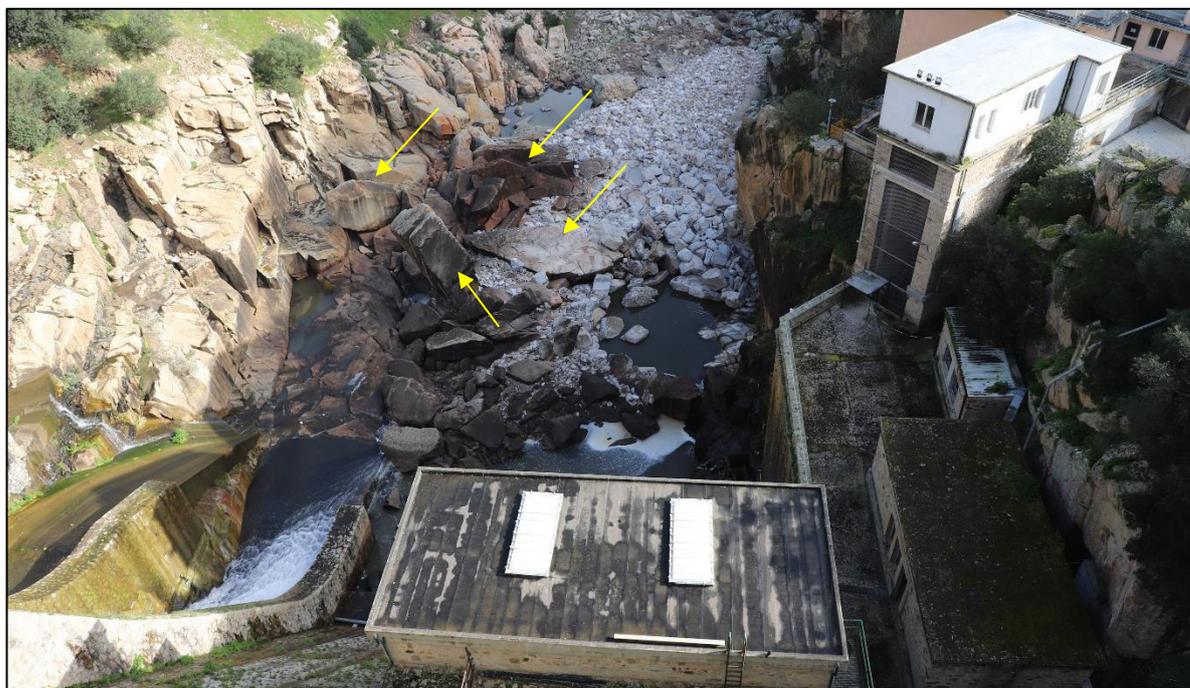
Figura 33: Condizione versanti a valle della diga. Notare in sinistra la presenza di blocchi ciclopici (freccie gialle) distaccatisi dai vicini affioramenti di granito.

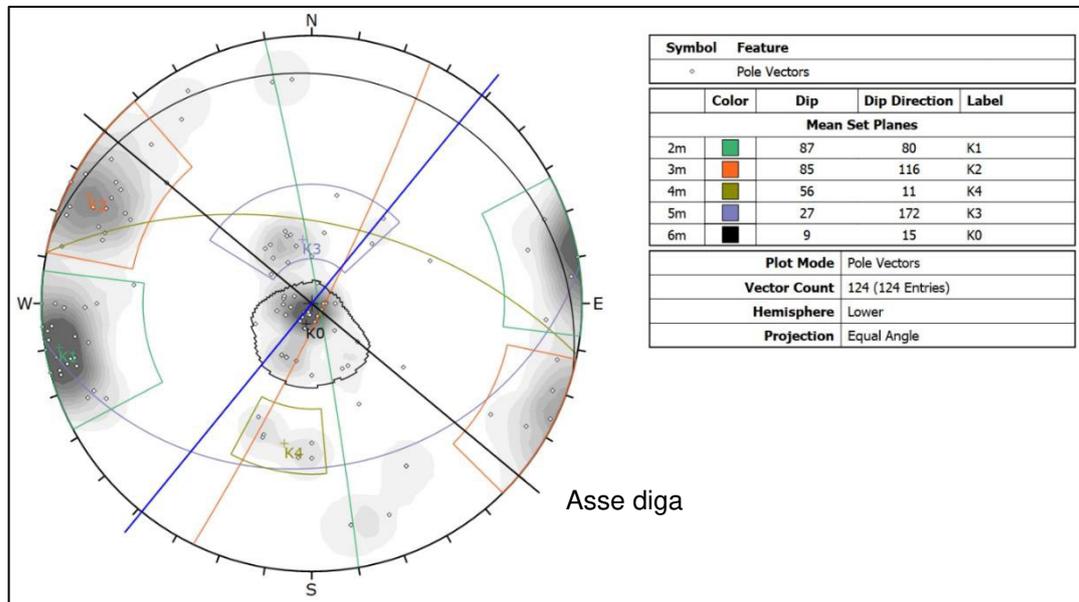
Figura 34: Stereogramma delle giaciture misurate da affioramento e da rilievo ottico nei sondaggi ISMES.

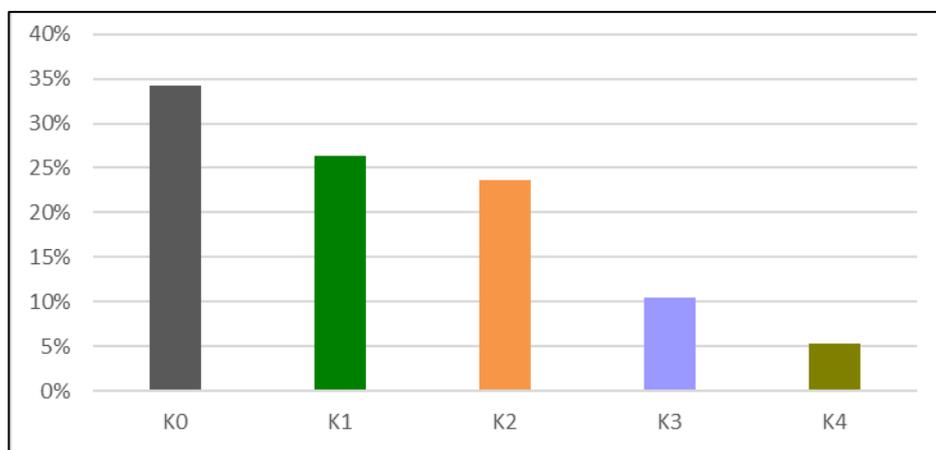
Figura 35: Distribuzione della frequenza delle famiglie di giunti misurate dal rilievo in campo e dall'ottica nei sondaggi.

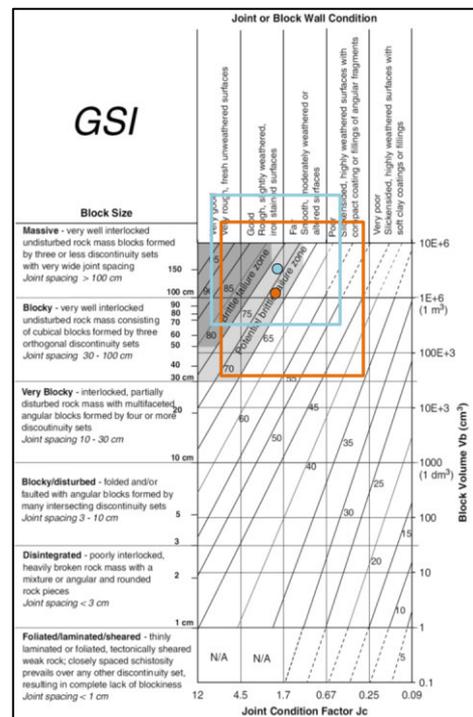
Figura 36: Grafico GSI da Cai con indicazione dei parametri di Vb e Jc ottenuti per entrambi i margini della diga. In azzurro il margine sinistro e in arancione quello destro.

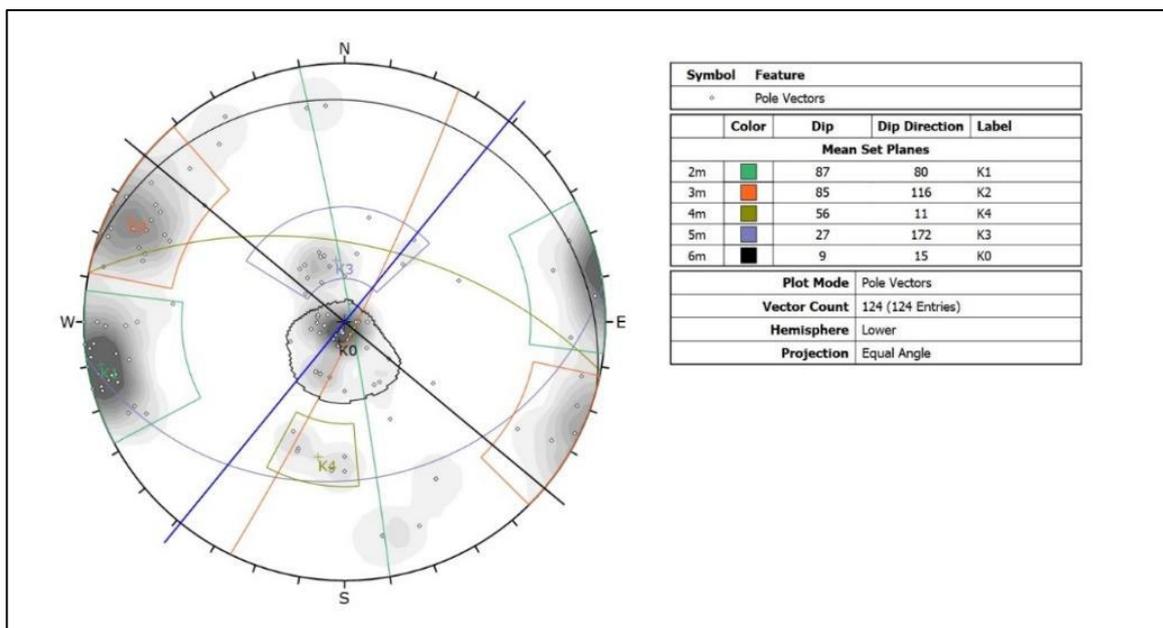
Figura 37: Stereogramma delle giaciture misurate da affioramento e da rilievo ottico nei sondaggi ISMES.

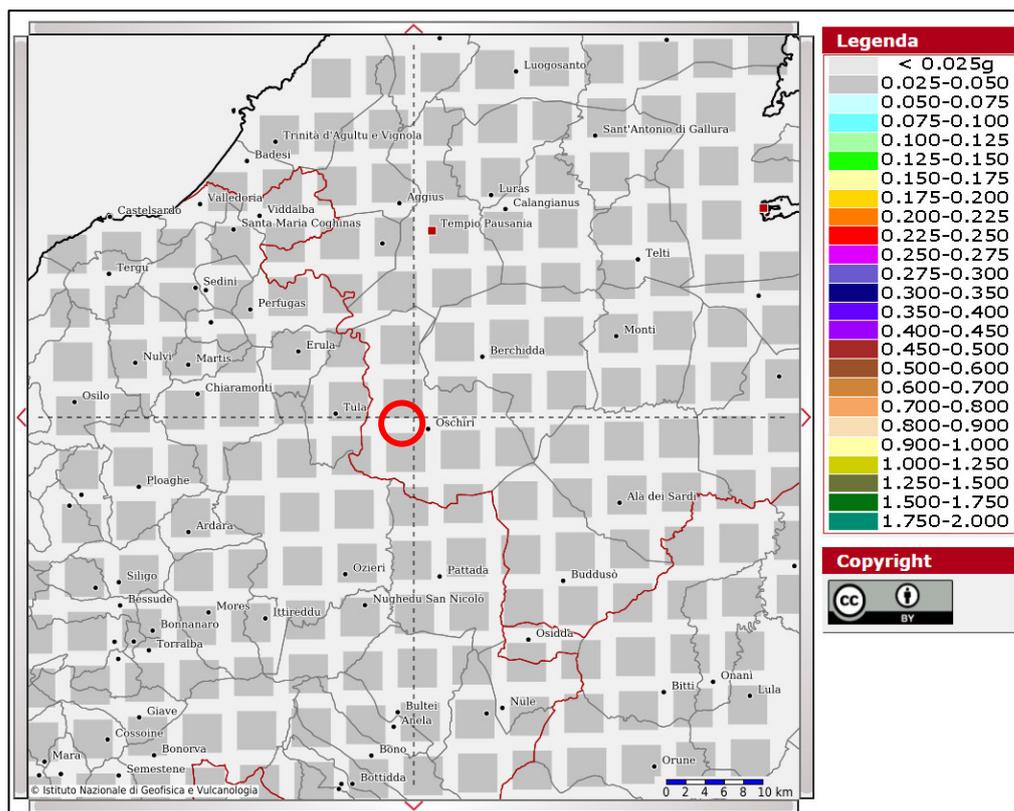
Figura 38: Mappa di accelerazione sismica con valori di PGA con probabilità del superamento del 10% in 50 anni [15].

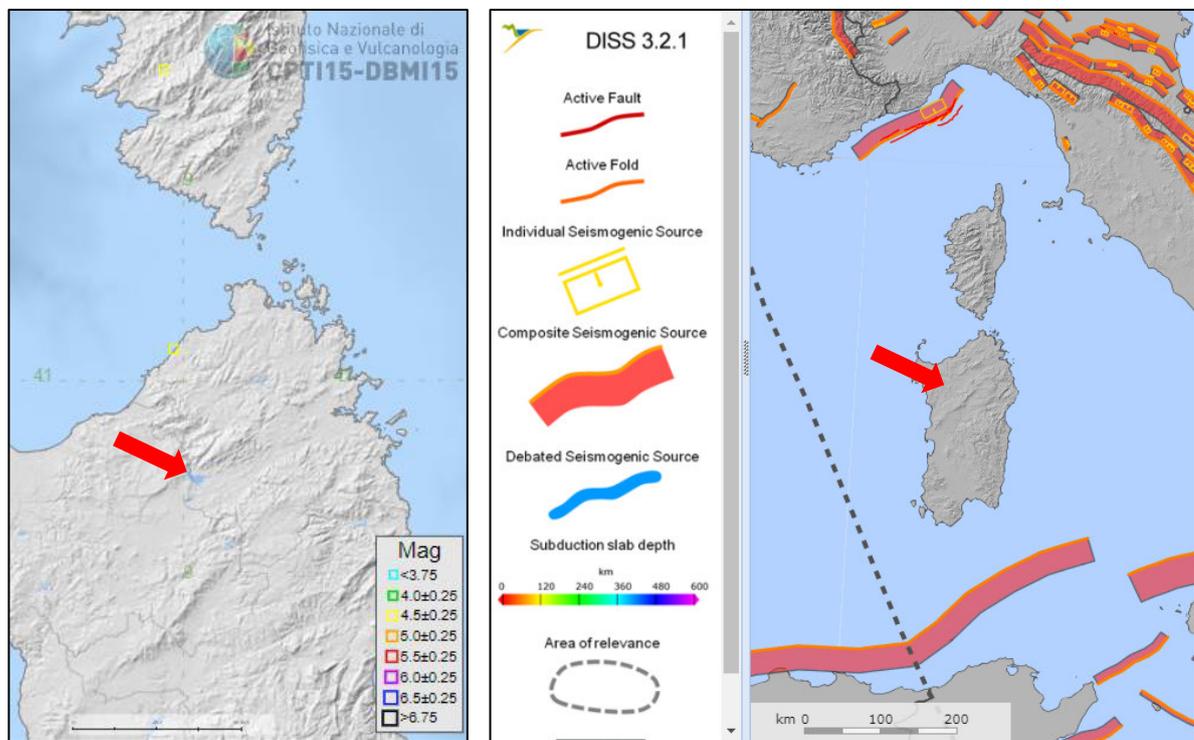
Figura 39: Cataloghi degli epicentri storici segnalati nel catalogo CPTI15 e traccia delle zone sismogenetiche del database DISS 3.2.1 a destra (INGV) [16][17].

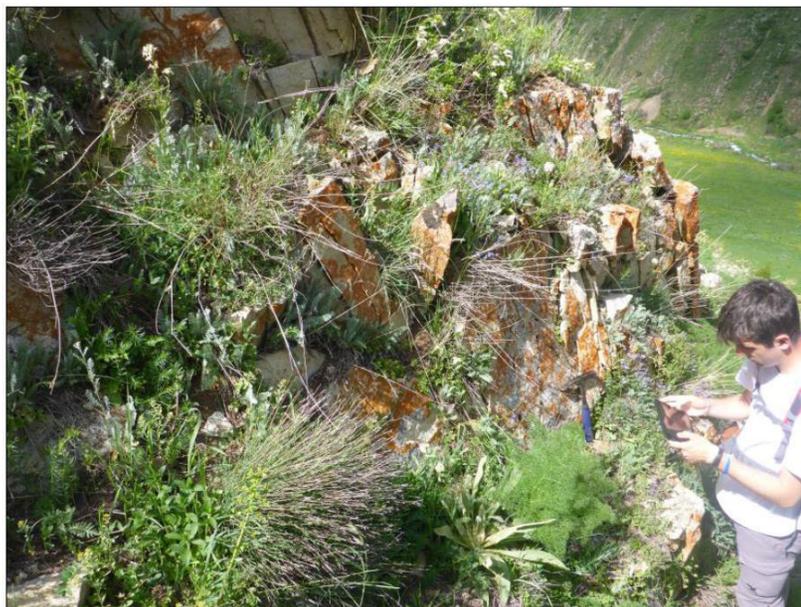
Figura 1: esempio di misura delle discontinuità con app per tablet.

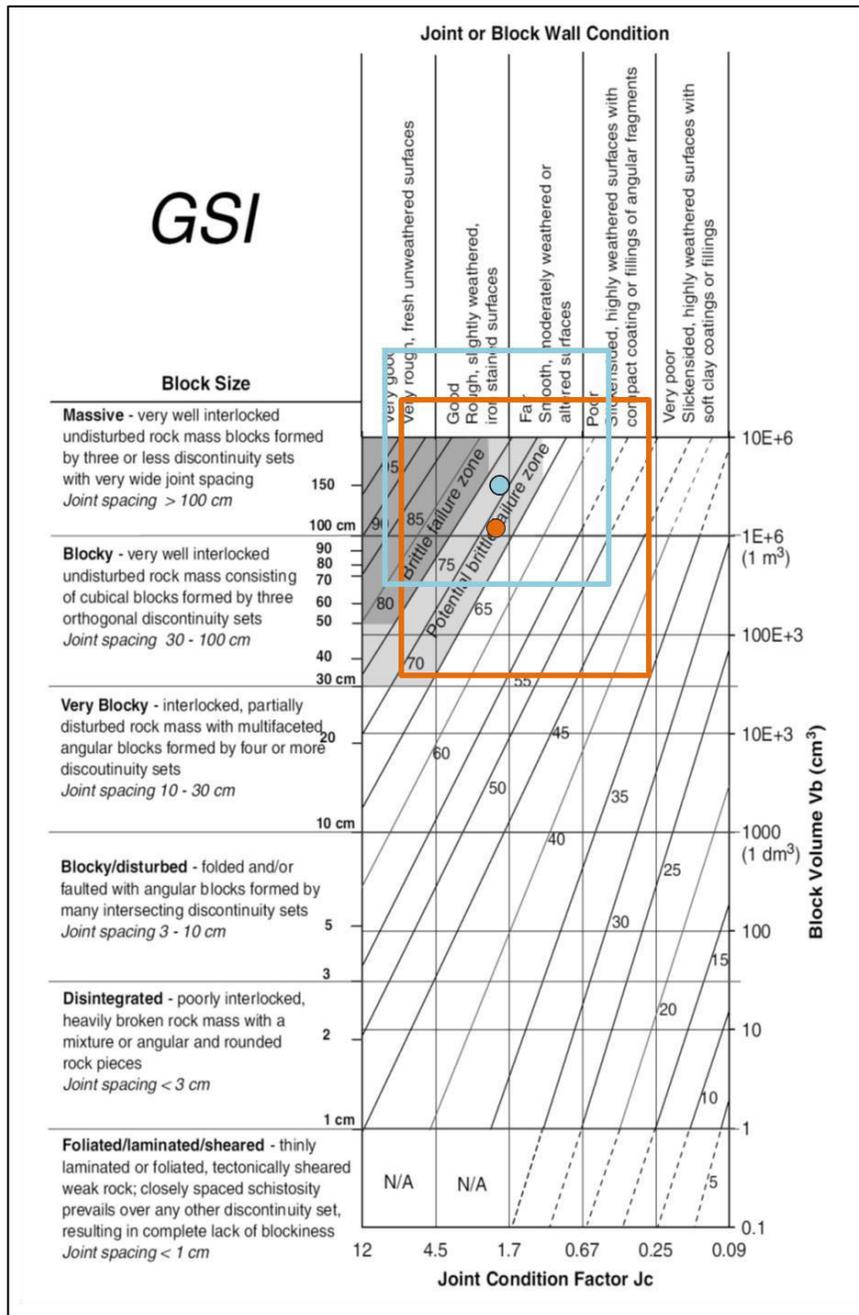
Figura 2: grafico di GSI da Cai 2007. In arancio il range di minimo, massimo e media (punto) del margine destro, in azzurro il margine sinistro.

- V_b : si riferisce al volume dei blocchi espresso in cm^3 e rappresenta l'espressione diretta delle spazature delle discontinuità sull'ammasso. Un valore minimo, uno massimo e una media geometrica sono stati valutati per ogni margine
- J_c : rappresenta il "Joint Condition Factor" che Cai [7] definisce attraverso la seguente formula

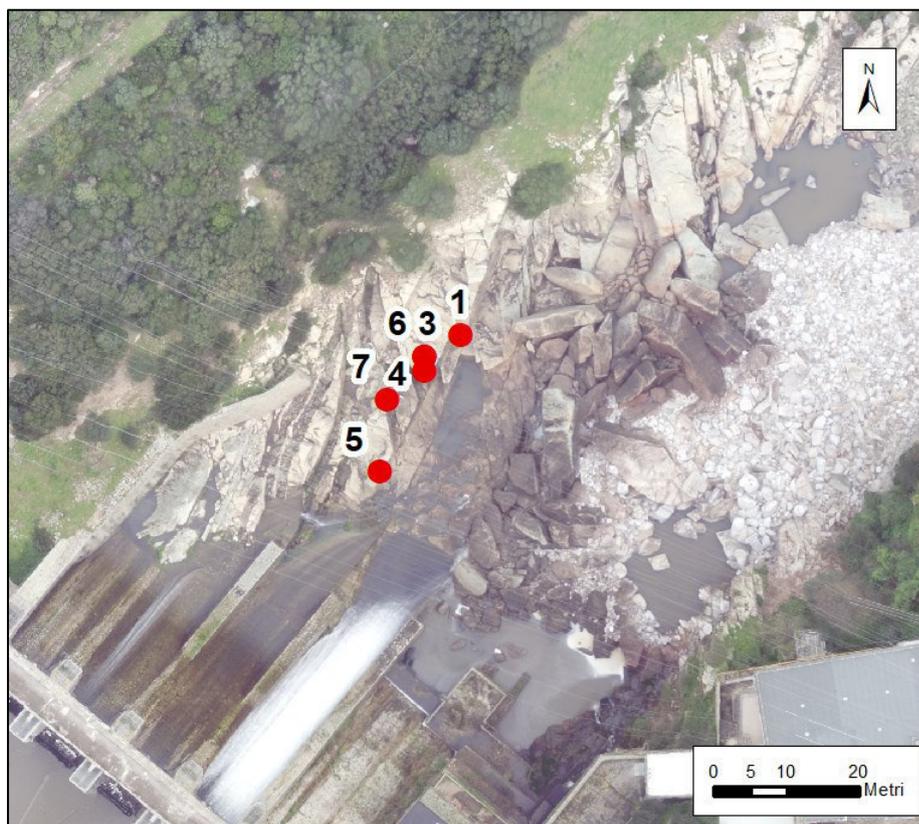
Figura 1: ubicazione delle superfici di analisi.

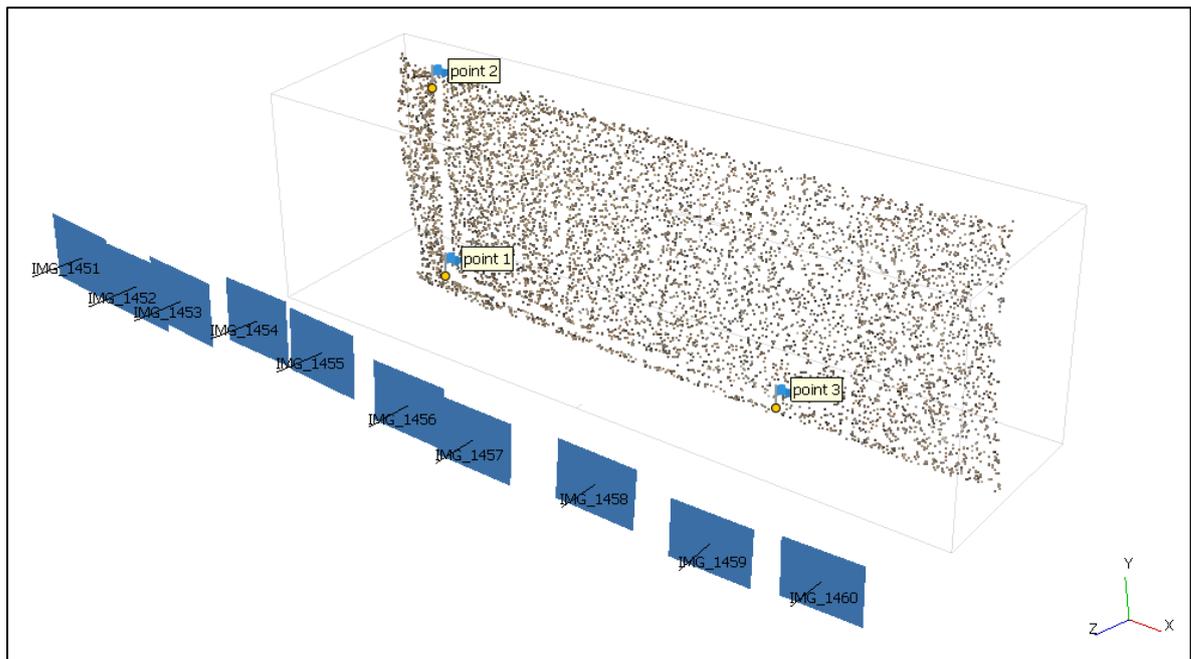
Figura 3: nuvola di punti con markers e posizione degli scatti.

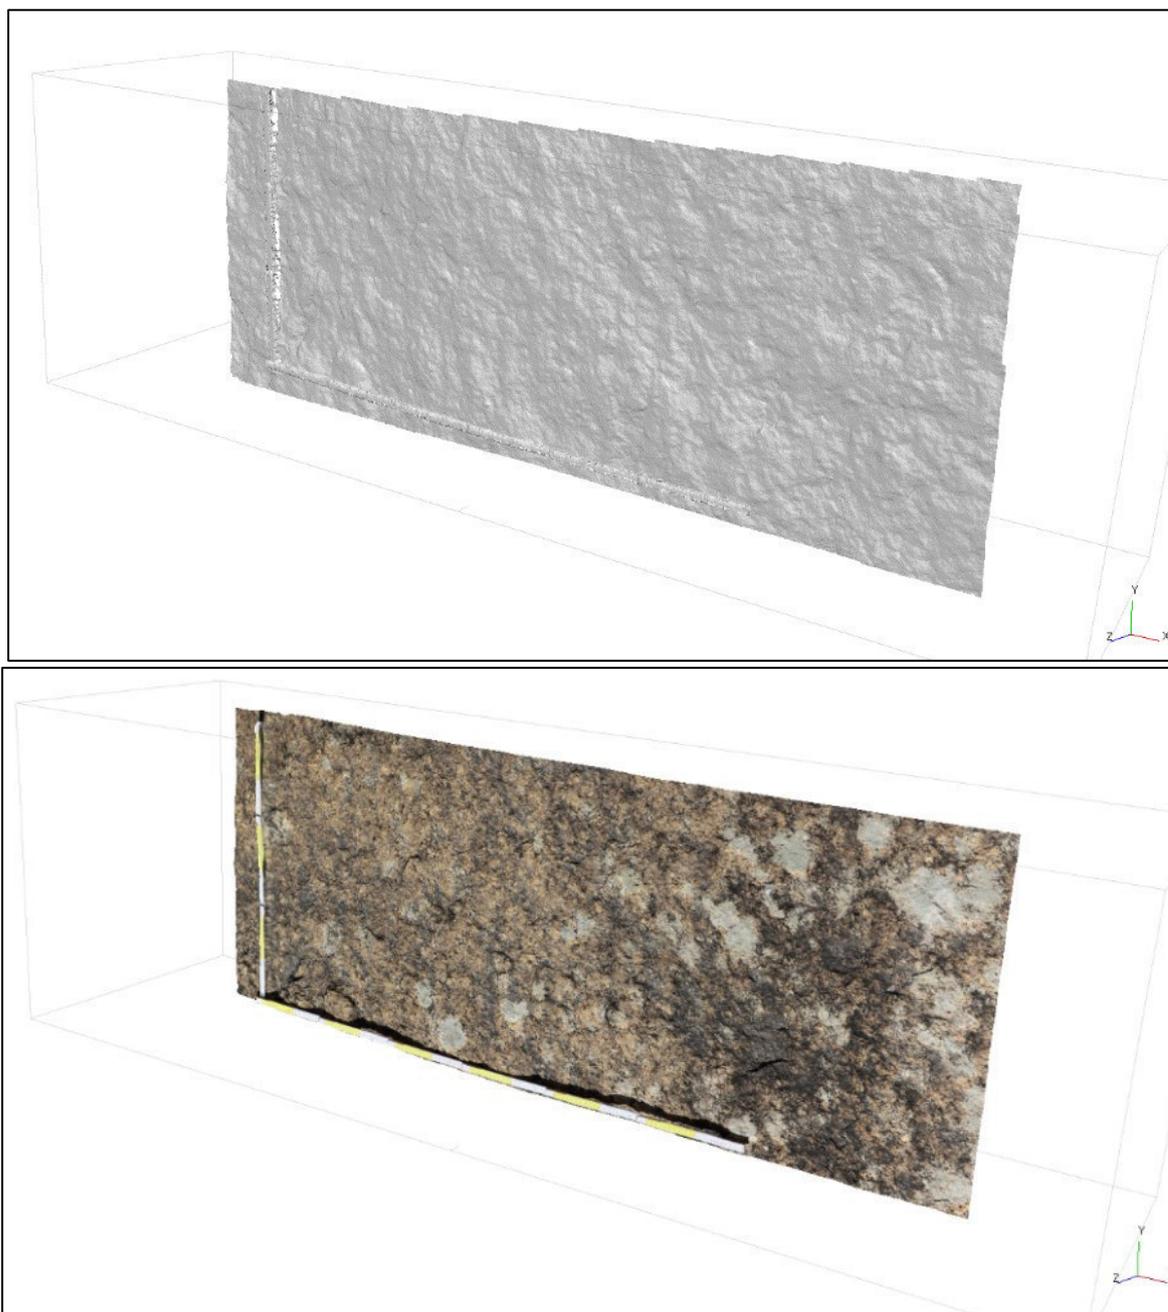
Figura 4: risultati del modello digitale DEM (sopra e della Ortofoto (sotto).

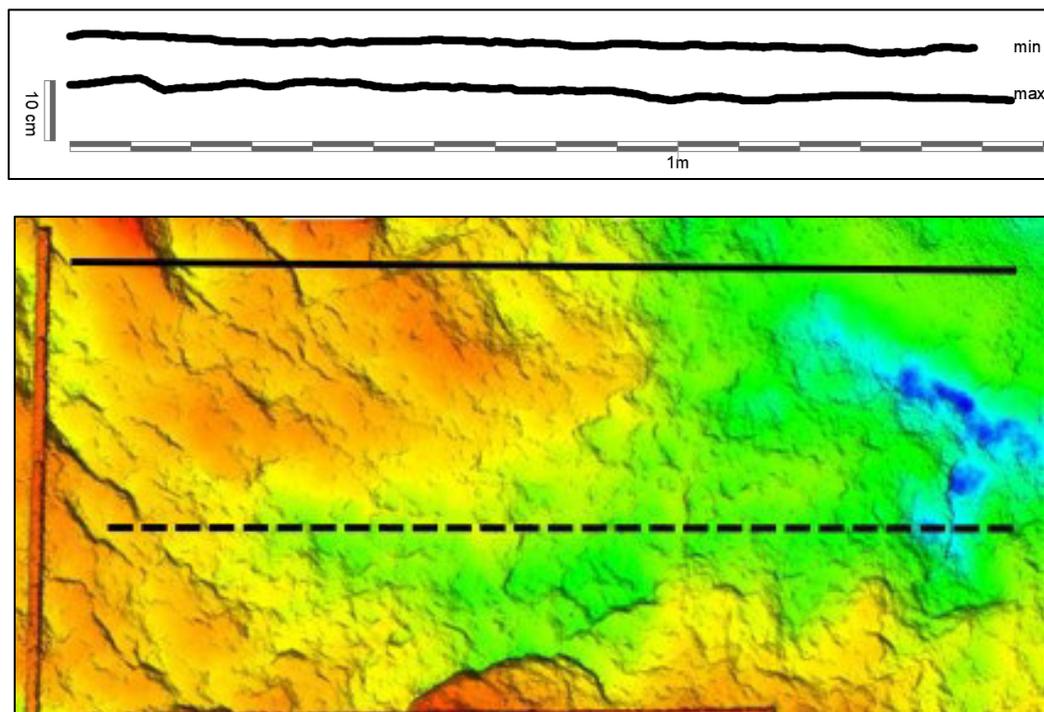
Figura 5: profili di asperità estratti dalla superficie del modello DEM sottostante.

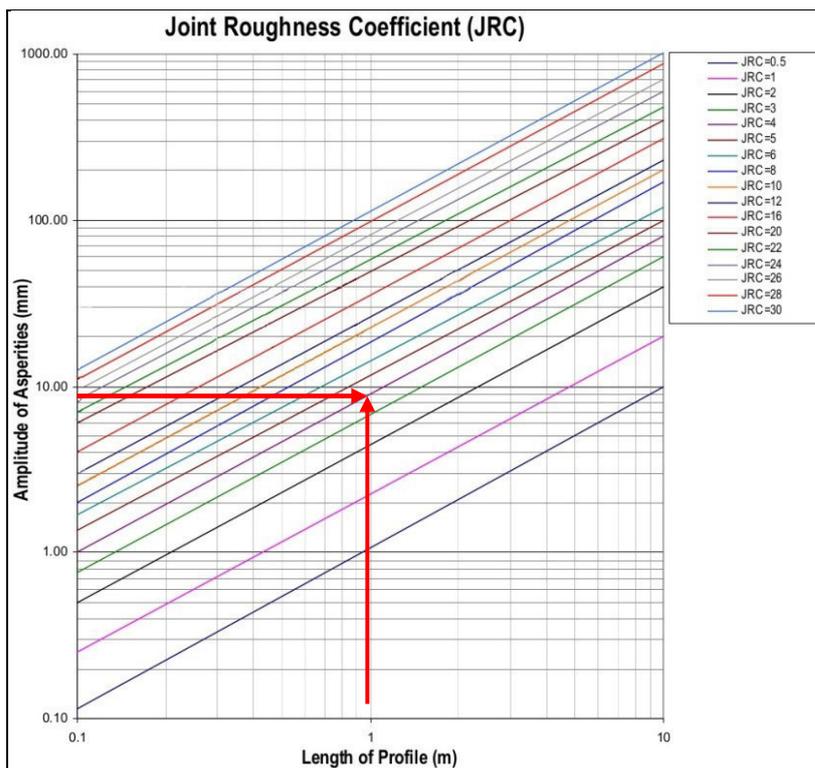
Figura 6: grafico per il calcolo del JRC di Barton [1].
