PROGETTO DI FATTIBILITÀ TECNICO-ECONOMICA ARRICCHITO

LINEA POTENZA - FOGGIA - AMMODERNAMENTO

SOTTOPROGETTO: LOTTO 1.2 - ELETTRIFICAZIONE ROCCHETTA-POTENZA

**Censimento siti contaminati e potenzialmente
contaminati – Relazione generale**

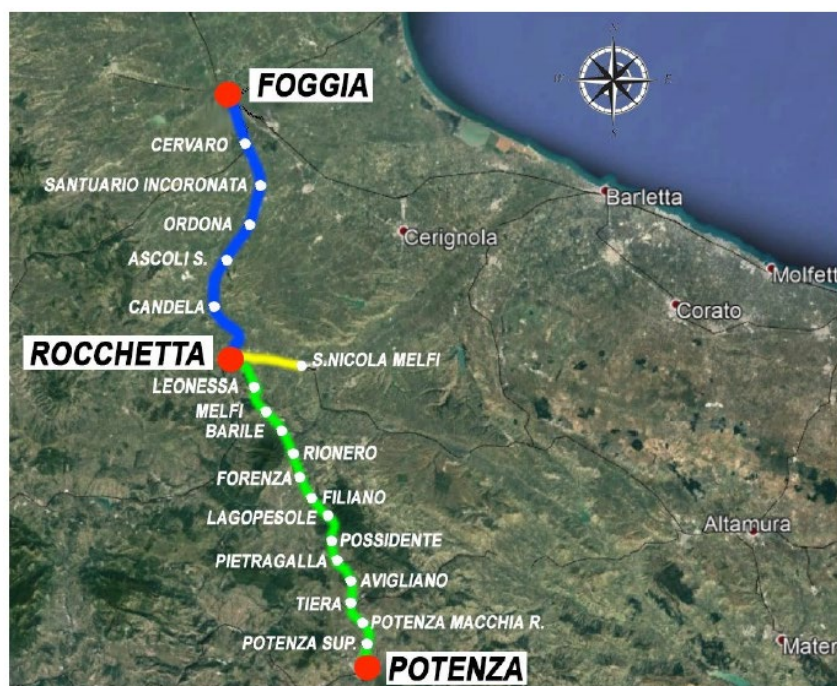
Figura 1 – Tratte Lotto 1.1 Cervaro-Rocchetta-San Nicola di Melfi e tratta Lotto 1.2 Rocchetta-Potenza

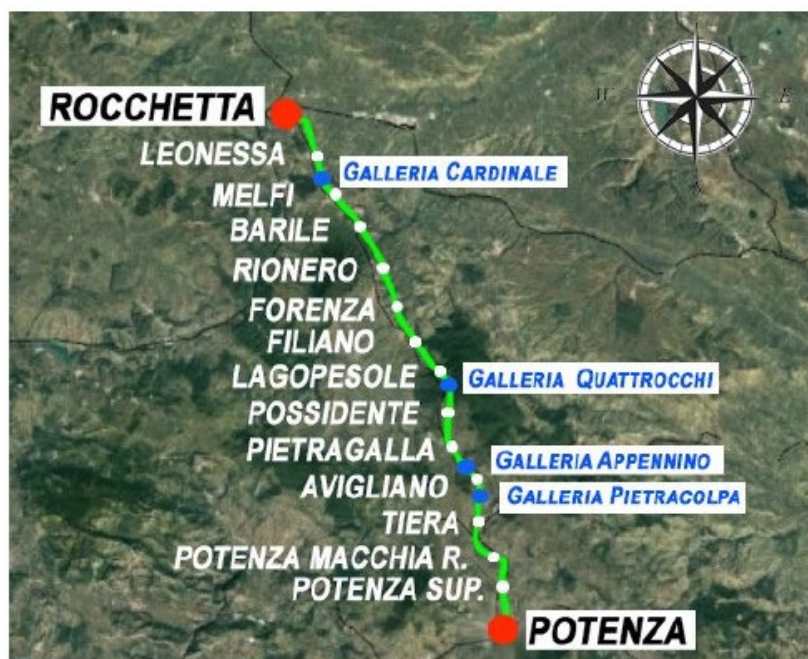
Figura 3 - Lotto 1.2 - Localizzazione gallerie oggetto degli interventi

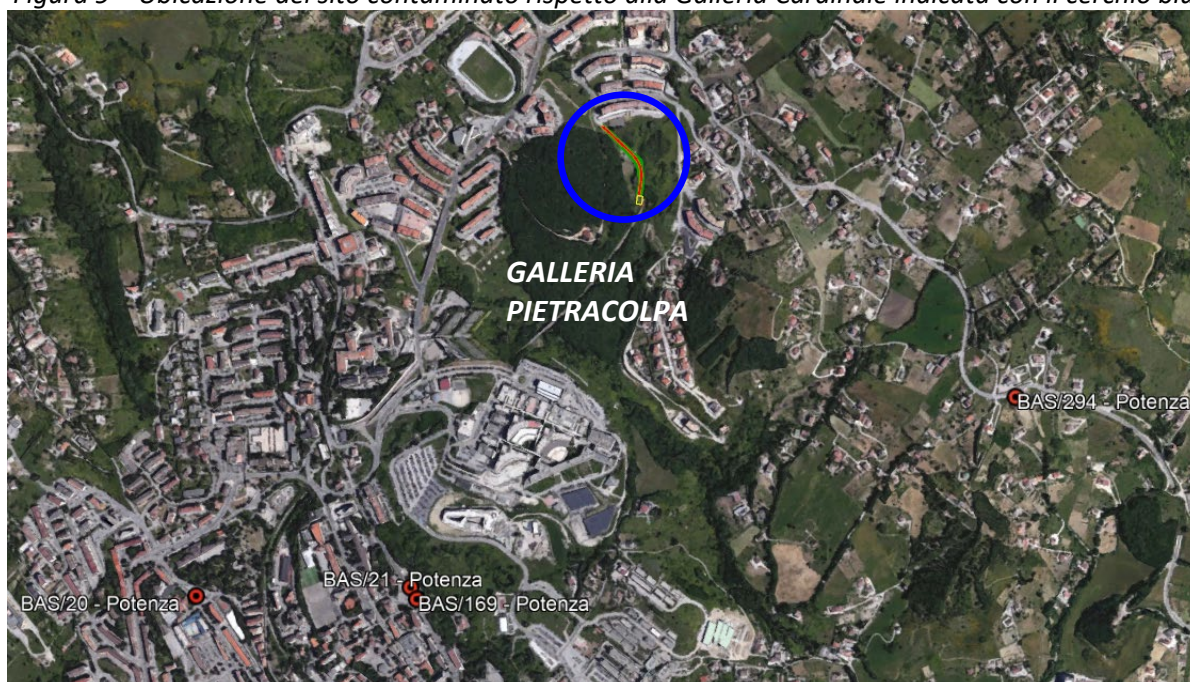
Figura 10 – Ubicazione dei siti contaminati rispetto alla Galleria Pietracolpa indicata con il cerchio blu

Il primo sito è ubicato ad una distanza di 2 km rispetto all’area di interventi indicata (Figura 9), mentre gli altri si trovano alla distanza di circa 1 km rispetto all’area di intervento indicata (Figura 10).
