Realizzazione di una struttura dedicata alla nautica da diporto a Genova Pegli procedimento previsto dal D.P.R. 2/12/1997 n. 509  
**PROGETTO DEFINITIVO**

**RELAZIONE GEOLOGICA, INDAGINI GEOGNOSTICHE**

**D-DG-PR-  
D04-0**

**sismica a supporto del Progetto definitivo per l'approdo turistico “Marina del Castelluccio” - a Genova Pegli.** Questa relazione segue le precedenti in merito al “progetto preliminare” ad opera del geol. G. Menni del gennaio 2003 e degli scriventi stessi del luglio 2020.

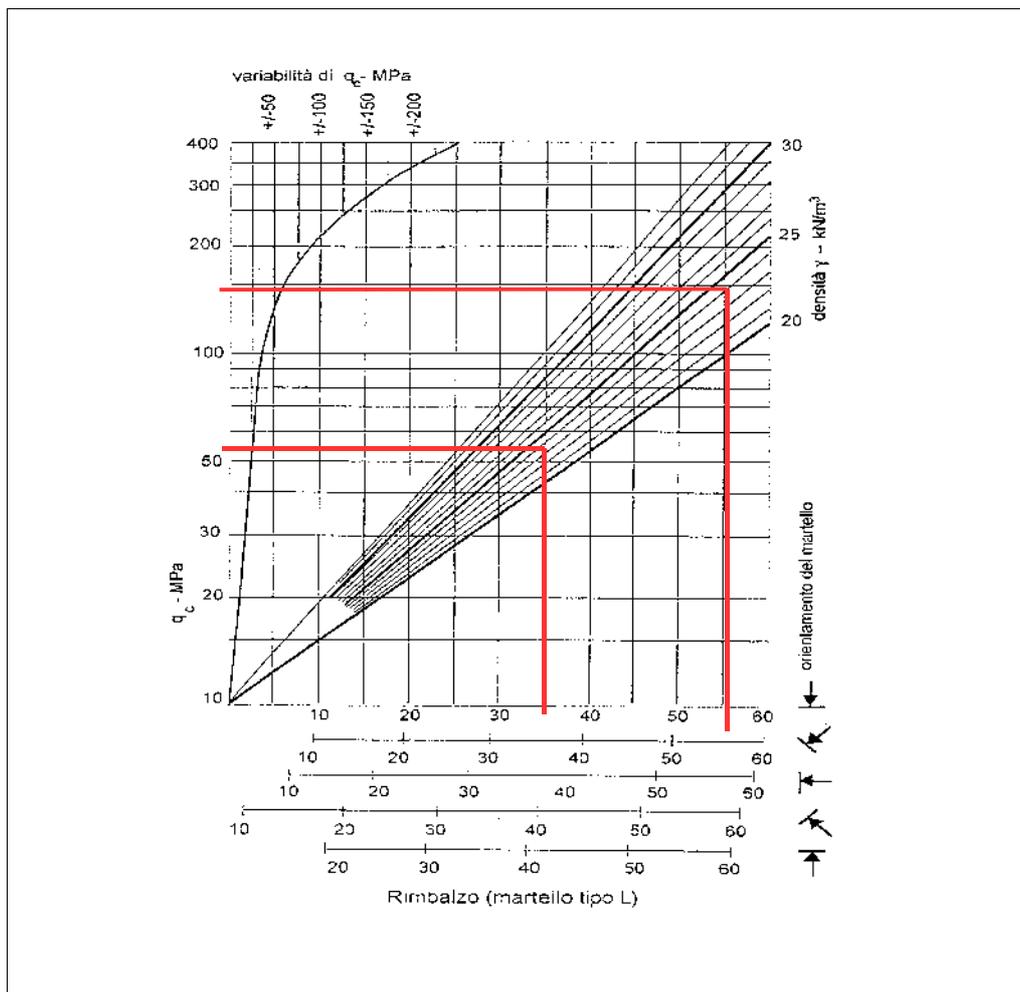
Fig. 78: Grafico di Miller.

Il grafico di Miller (Fig. 78) fornisce la correlazione tra il valore letto dallo strumento e la resistenza alla compressione  $\sigma_{ci}$ , tenendo conto sia dell’inclinazione del martello, sia della densità della roccia.

In base alla tabella sottostante il materiale ricade nelle classi B e C a “Resistenza media e alta” con valori compresi fra 55 – 145 Mpa. Considerata questa estrema variabilità si è deciso di utilizzare i parametri più conservativi per il prosieguo dell'analisi.

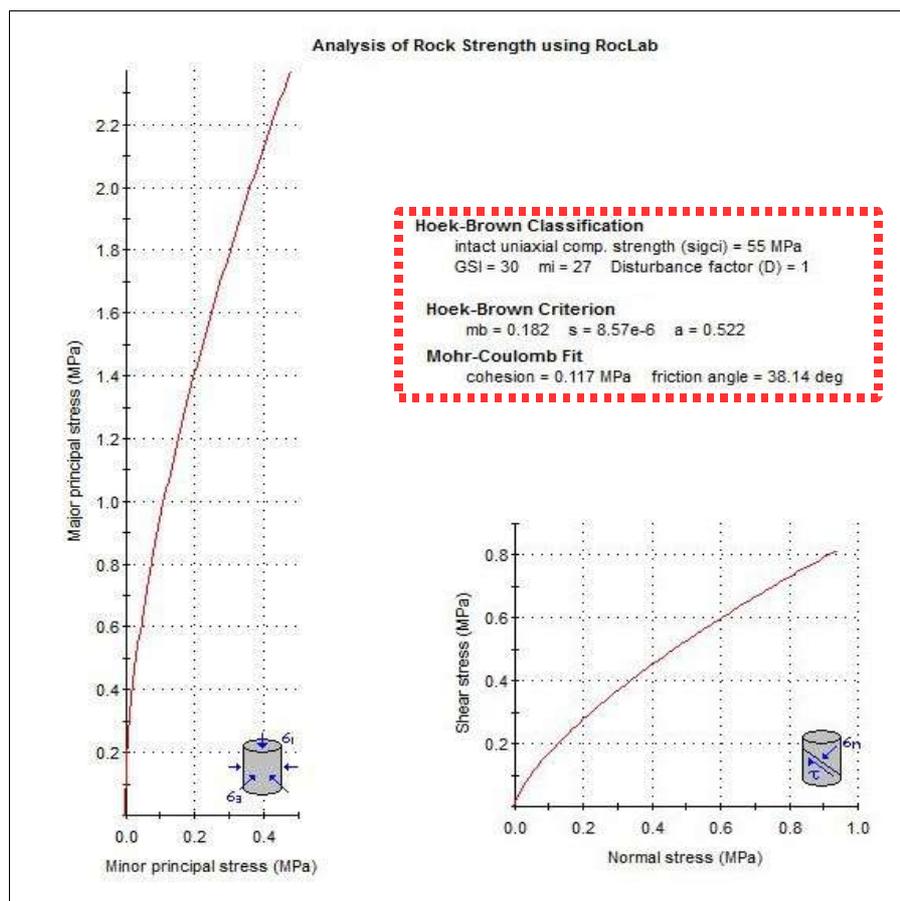
Fig. 80: Report grafico del software RocLab1.

Il programma di calcolo **RocLab1** fornisce, quindi, i seguenti parametri caratteristici dell'ammasso roccioso:

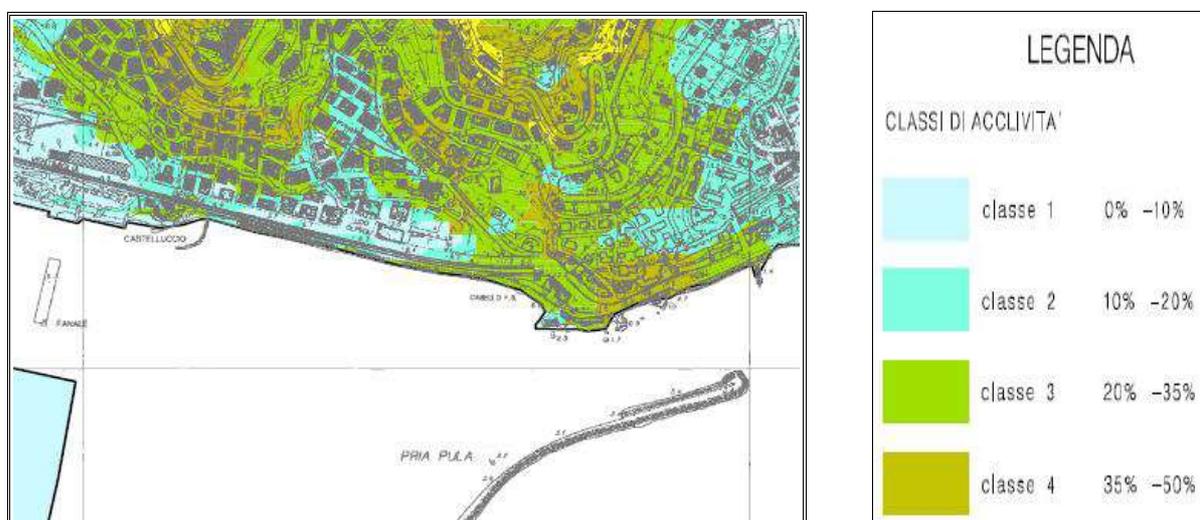
Fig.81: Carta dell'acclività da PdB.

Dal punto di vista dell'acclività, come riportato sul Piano di Bacino, la zona è compresa tra le classi 1-2-3 con pendenze comprese tra lo 0 e il 35%.

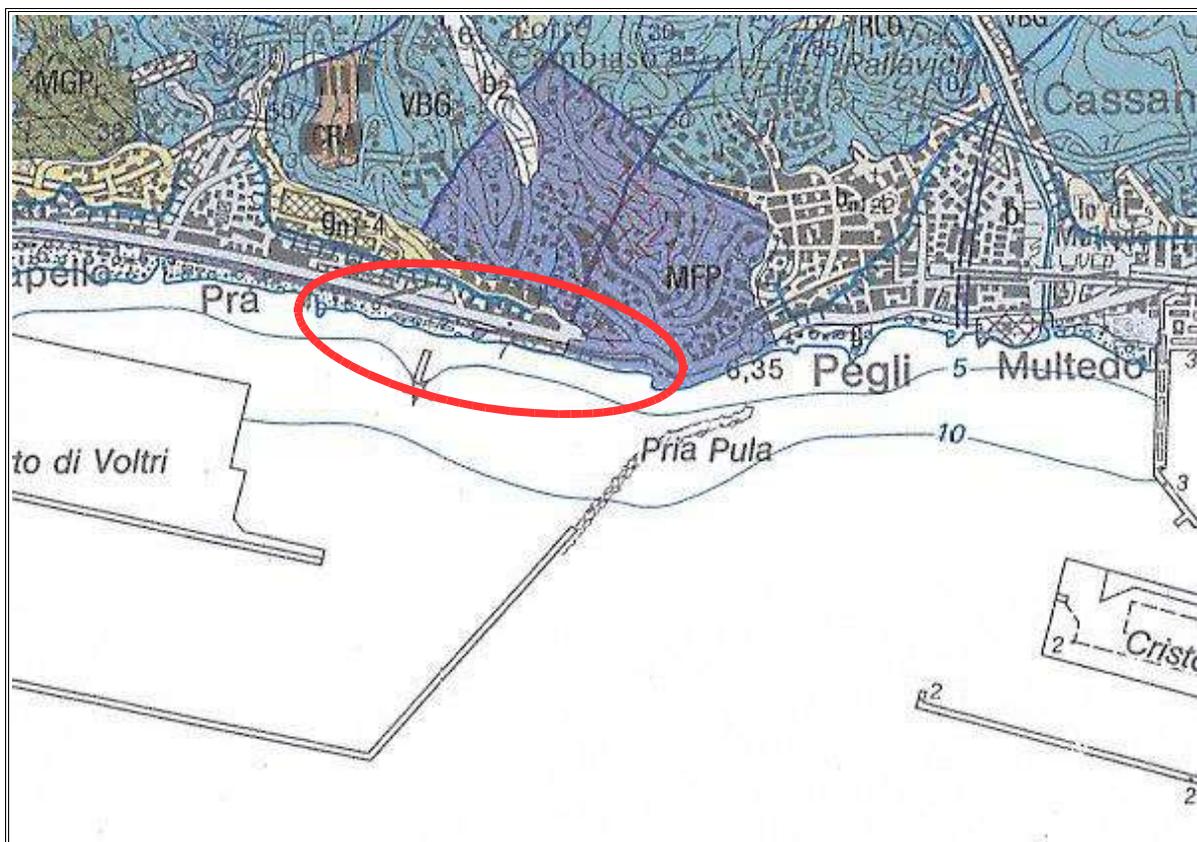
Fig.82: Stralcio Carta geologica Progetto CARG.

La formazione rocciosa riscontrata in sito è denominata Metagabbri di Bric Fagaggia e affiora generalmente in prossimità della linea di costa, andando a formare in *Promontorio del Castelluccio*.

Questa formazione è costituita da metagabbri a ossidi di ferro e titanio (Fe – Ti) a grana medio fine; presenta talora delle tessiture occhiadine, fino a listate, dovute al metamorfismo ed alle deformazioni di ambiente oceanico, attraversate da filoni di dolerite. Localmente passano a metabrecce di gabbro e la riequilibratura in facies scisti verdi è diffusa.

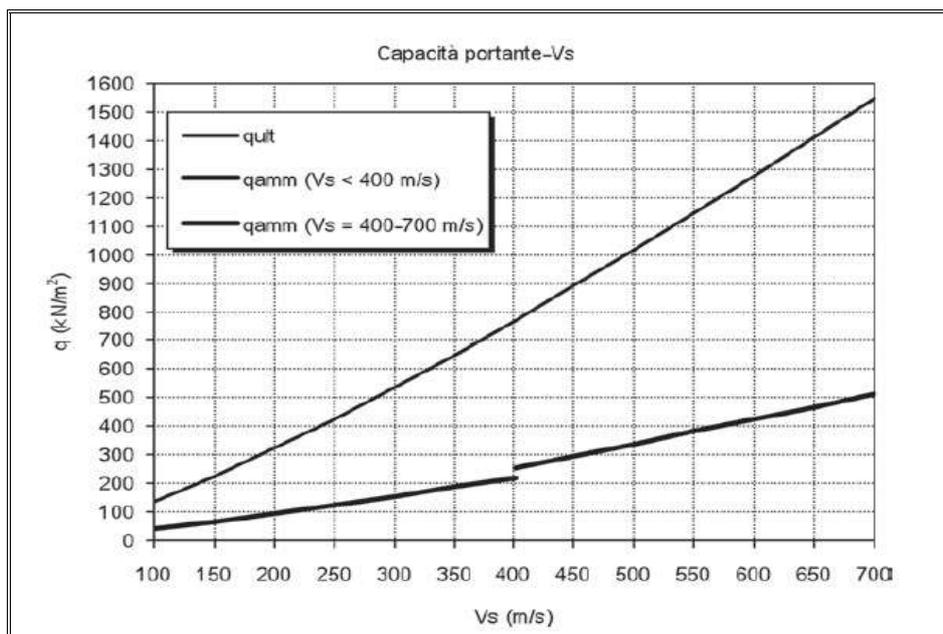
Fig.88: Correlazione Vs – Portanza.

Nel dettaglio si vuole stimare, in prima approssimazione, la capacità portante ed il coefficiente di Winkler in “correlazione” alla velocità delle onde di taglio (trasversali -  $V_s$ ). In base agli studi ed alle formule di Imai e Yoshimura (1976) e di Keceli (2012) è possibile riportare il seguente grafico che evidenzia l'andamento della capacità portante in funzione di  $V_s$ :

Si ricorda, come è noto, che la portanza  $q_a$  dipende da molti fattori, tra cui la geometria delle fondazioni, la profondità di infissione delle stesse, la modalità realizzativa, il tipo di fondazioni, ecc. I valori riportati sono quindi puramente indicativi.

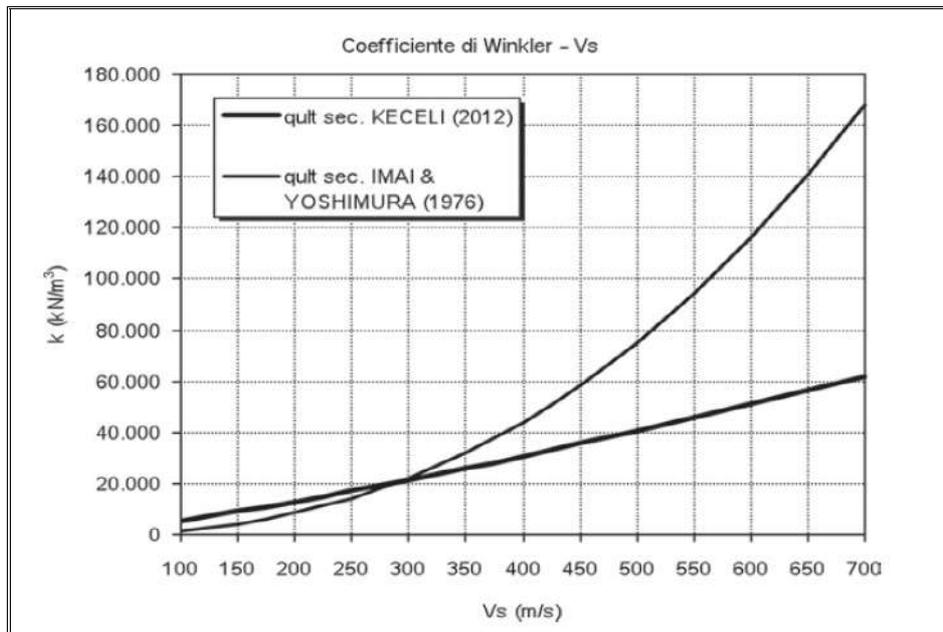
Fig.89: Correlazione Vs – Coeff. Di Winkler.

In merito al coefficiente di Winkler il grafico di riferimento, sempre per gli stessi autori, risulta:

Come detto anche in merito alla portanza, il coefficiente di Winkler non risulta essere una proprietà intrinseca del terreno, ovvero determinabile a prescindere dalla geometria delle fondazioni, dalla distribuzione dei carichi, dalle caratteristiche stratigrafiche e geologiche del sottosuolo, ecc. I grafici precedenti forniscono solamente stime ed indicazioni preliminari del comportamento del terreno.

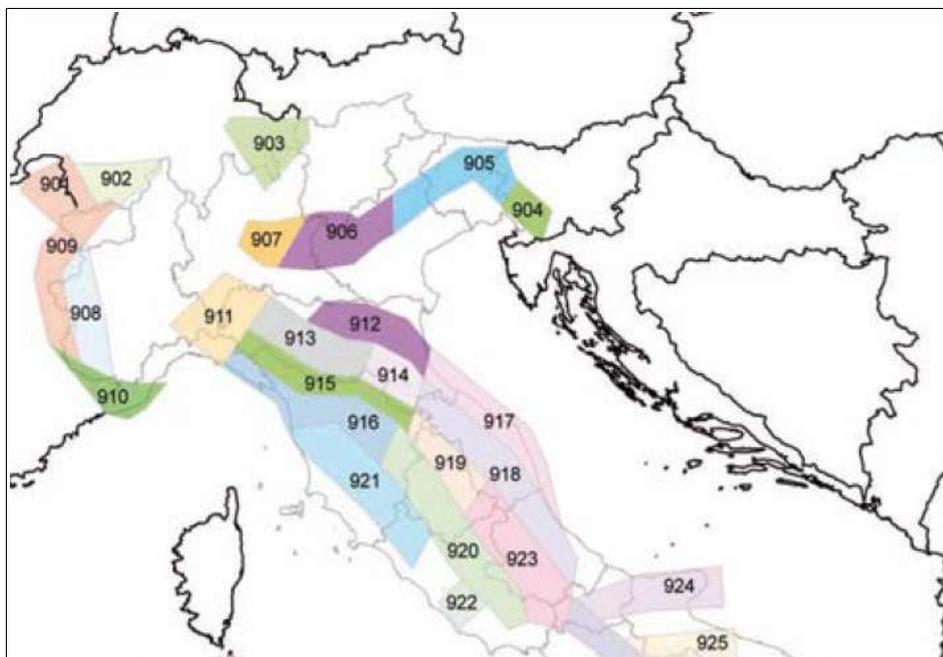
*Fig. 90: stralcio da Carta delle Zone Sismogenetiche ZS9.*

media pesata, ad esso competeranno valori specifici di accelerazione di base  $a_g$  e dei parametri ( $F_0$ ,  $T_c^*$  etc. ) che consentono di definire gli spettri di risposta anche ai sensi delle NTC '18.

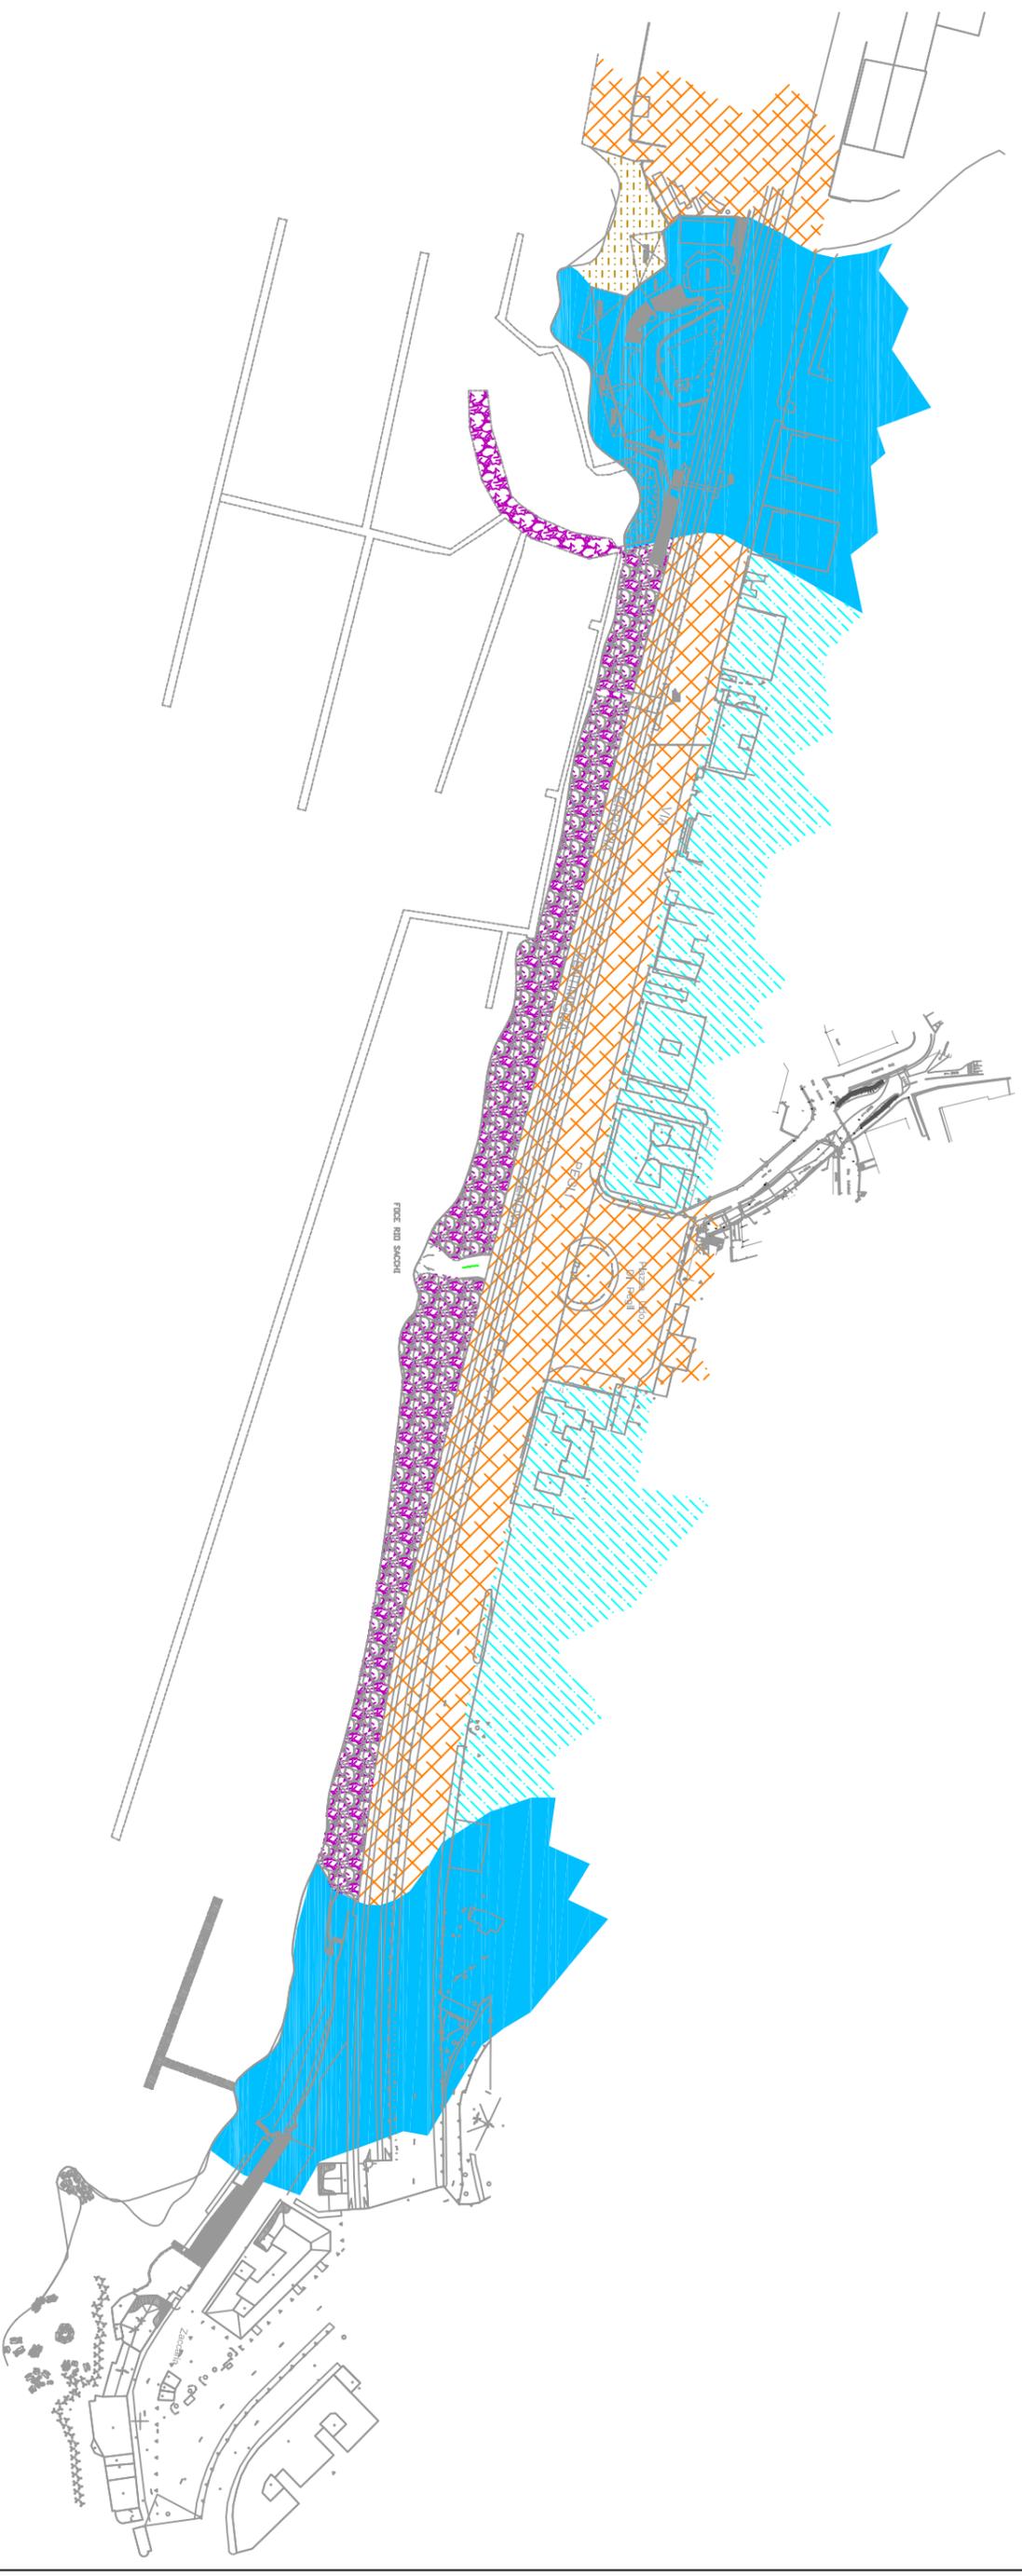
**TAV. 3**

- Depositi di spiaggia.
- Depositi alluvionali.
- Scogliera artificiale.
- Ammasso dell'Unità Palmarno-Caffarella (Metagabbri e Metabreccce ofiolitiche).
- Depositi alluvionali.
- Riporti artificiali, materiali e sistemazioni antropiche.

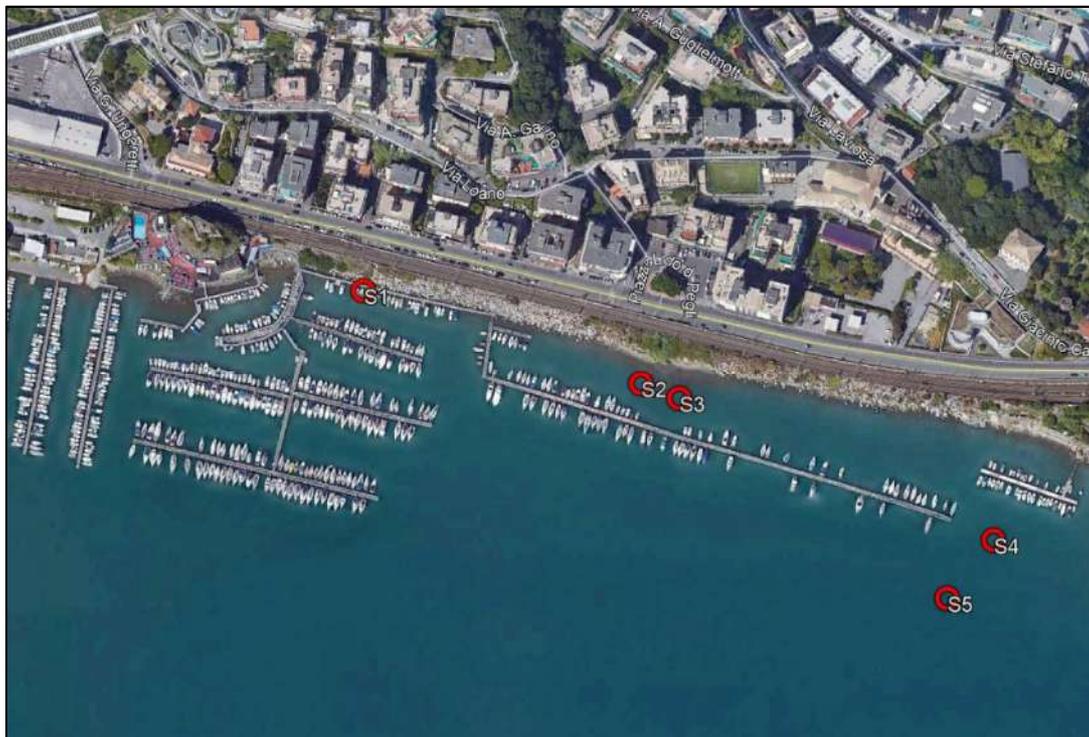
Ubicazione dei sondaggi su base Google Earth.
