ELABORATO
A250PES V006 0

Sottoprogetto
NUOVO ACQUEDOTTO MARCIO – I LOTTO
DAL MANUFATTO ORIGINE AL SIFONE CERASO
 (con il finanziamento dell'Unione
 europea – Next Generation EU)

PROGETTO ESECUTIVO

Relazione di riscontro al Parere n.2 del 30
Gennaio 2024 – Osservatorio Ambientale
"Sistema Idrico del Peschiera" DM-292 del
13/09/2023

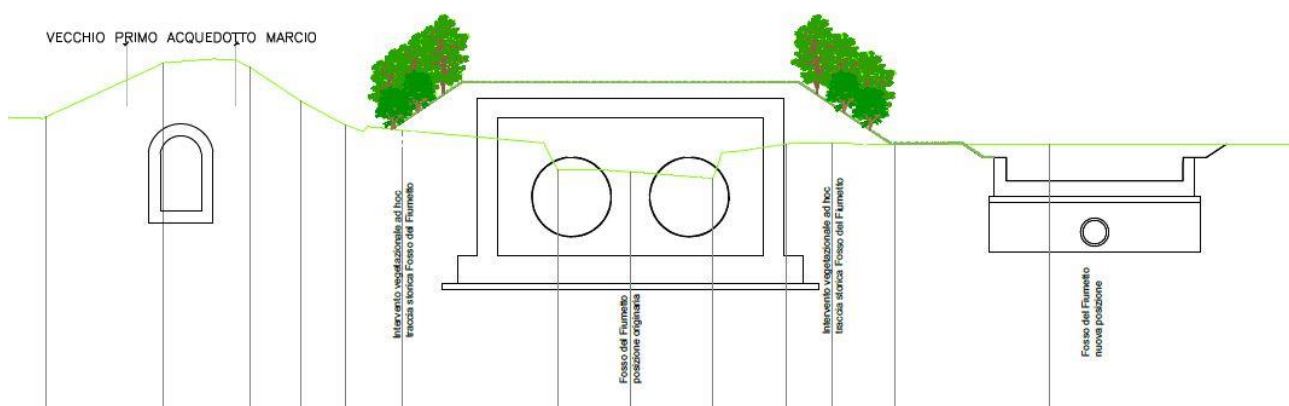
Figura 1 – Sezione di progetto Tratto TC1

Si mostrano, a titolo esemplificativo, un fotoinserto del TC1 e una delle sezioni di progetto in cui si mostra la piantumazione su entrambi i versanti del canale.

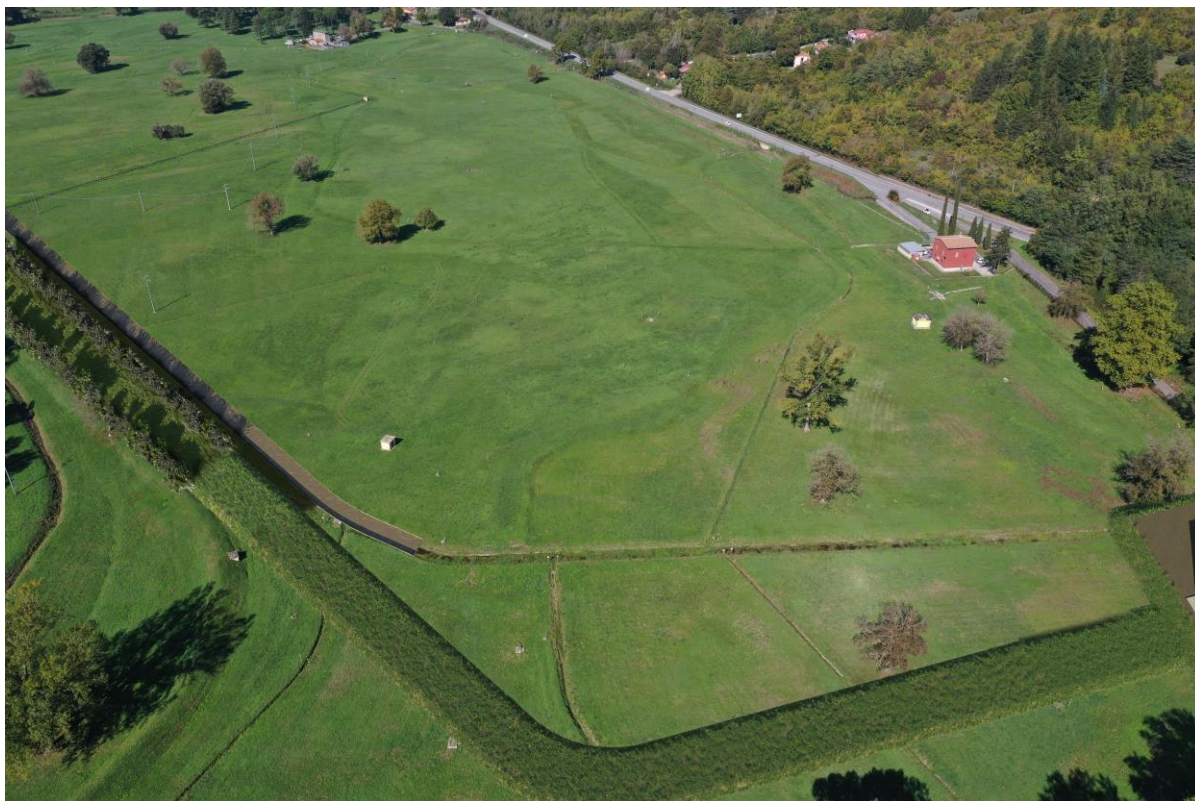
Figura 2 Fotoinserimento Tratto TC1 – Vista aerea da Sud

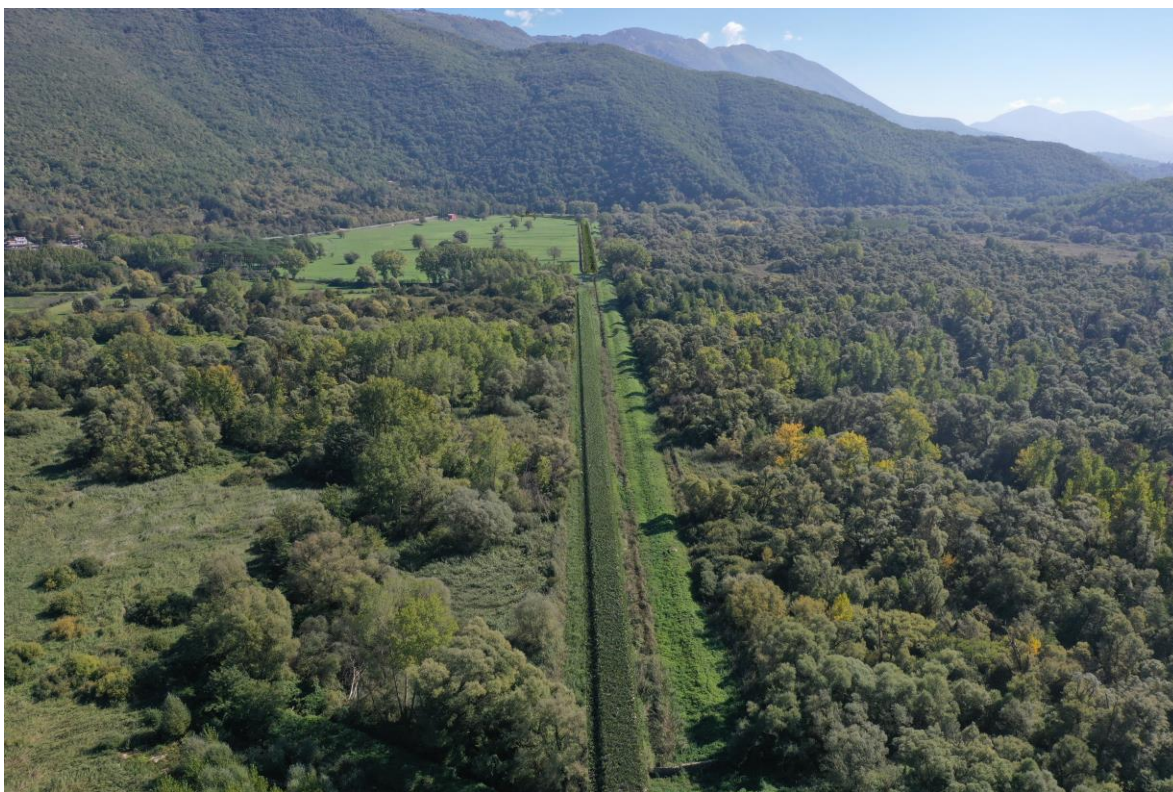
Figura 3 Fotoinserimento Tratto TC1 – Vista Aerea dal Nodo A

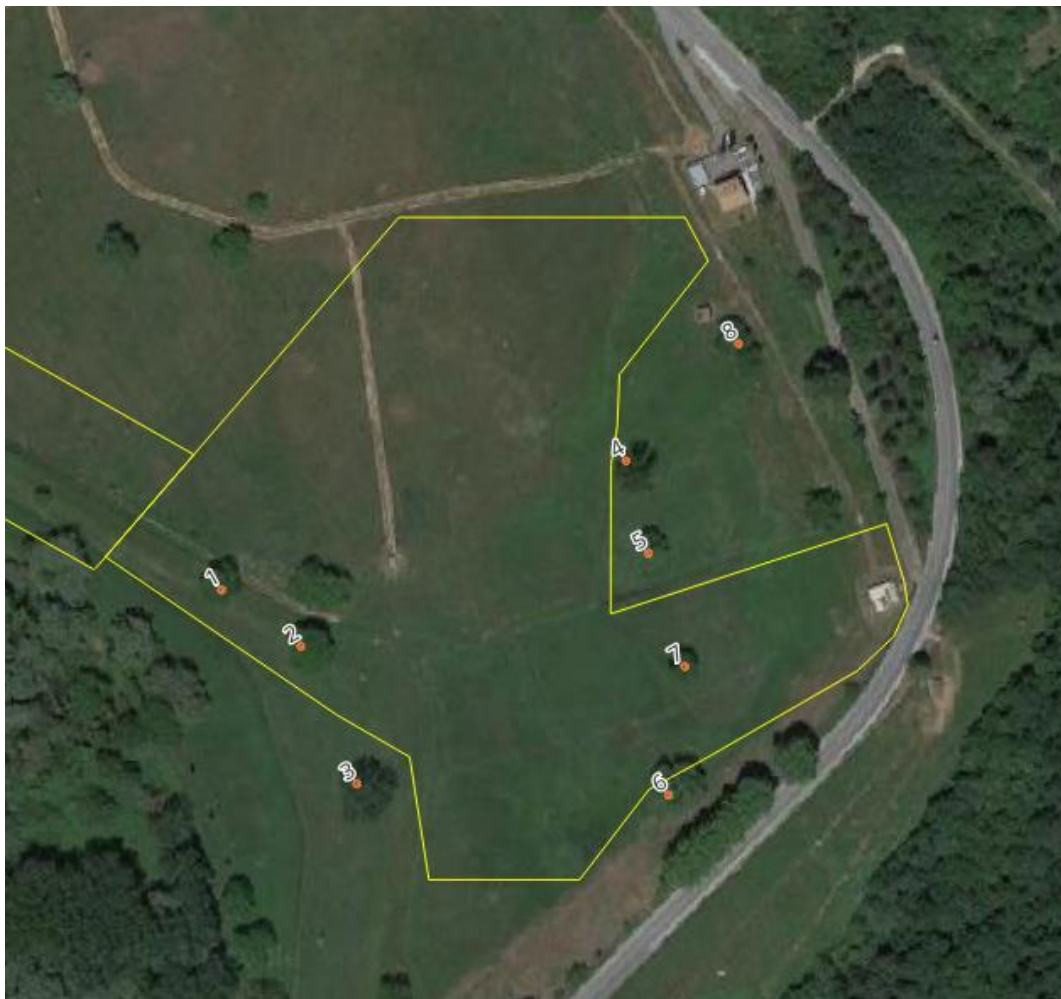
Figura 4 Area di Casetta rossa

Il contesto di Casetta Rossa è rappresentato da un'ampia area prativa di fondovalle, caratterizzato dalla presenza di pochi alberi sostanzialmente isolati o disposti a filare. In particolare, sono presenti alberi di Noce, di Pioppo nero, di Salice e lungo il margine del cantiere piante di Platano.

La tipologia delle specie presenti e la collocazione è tipicamente agricola, con poche concessioni ad uno sviluppo libero della vegetazione anche in ragione della presenza dell'antico acquedotto Marcio e dei canali ad esso afferenti che occupano il sottosuolo dell'area.

Gli Alberi che dovranno essere necessariamente abbattuti sono evidenziati in rosso.

Totale alberi da rimuovere = n. 3

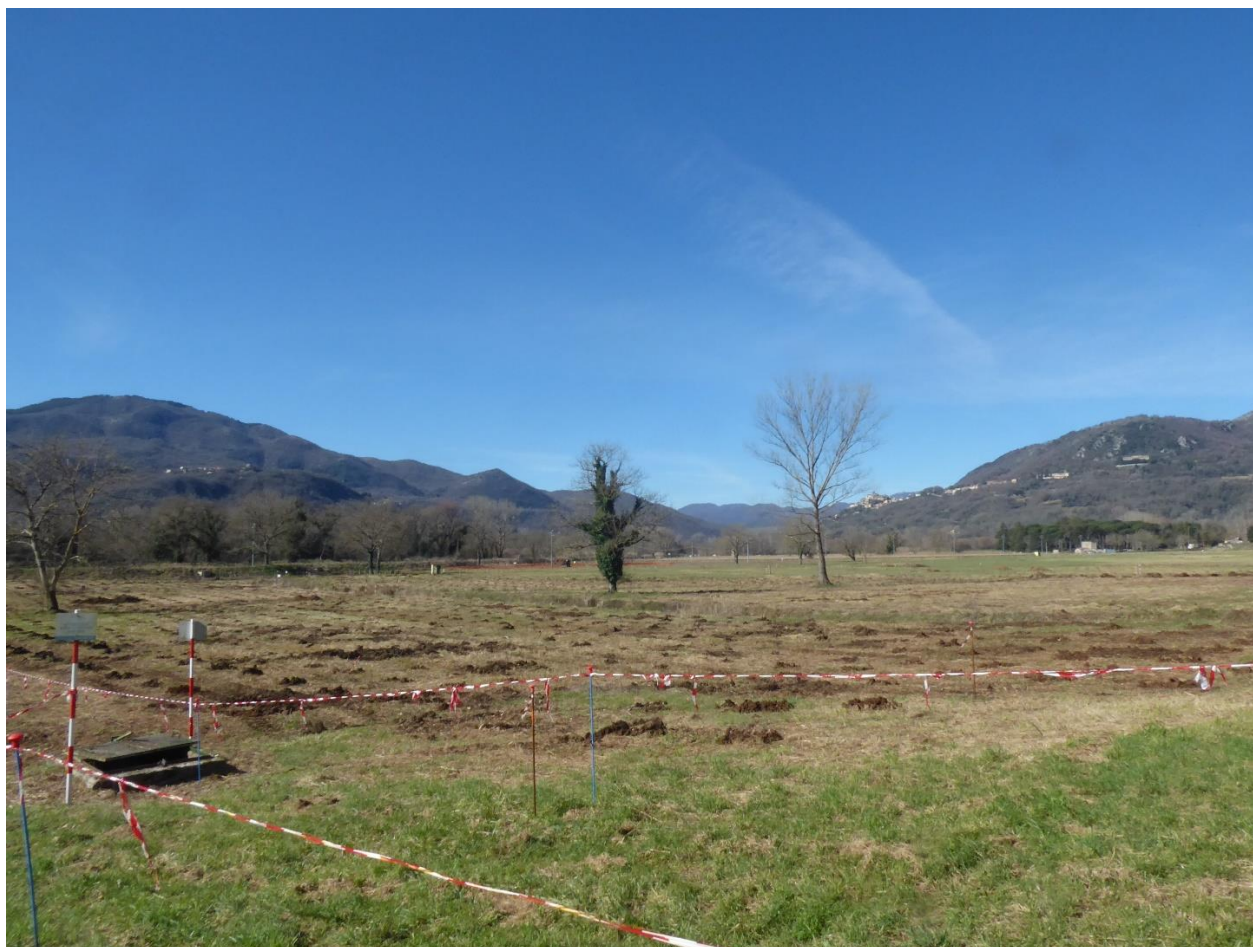
Figura 5 Area Casetta Rossa

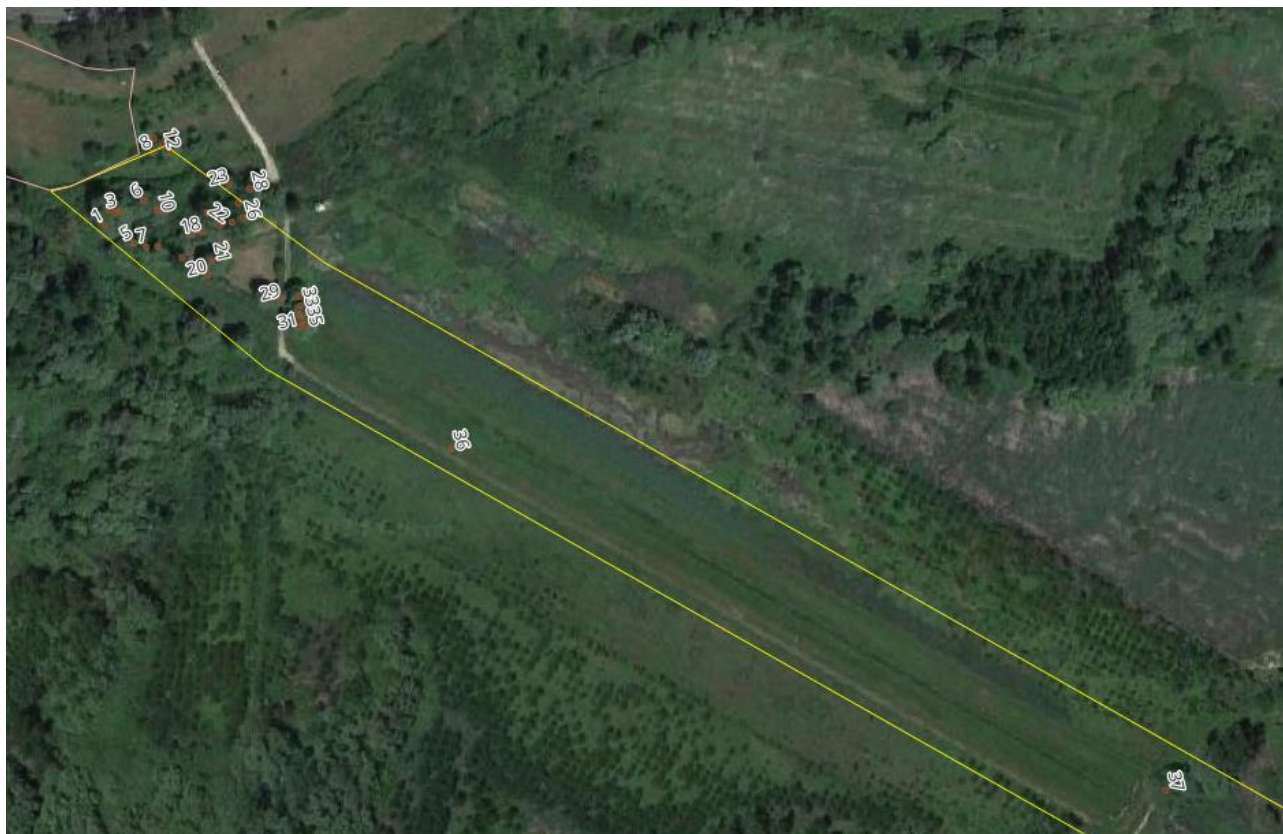
Figura 6 TC1/1

Quest'area è sostanzialmente analoga alla precedente, e si profila come un largo corridoio a prato che collega la zona di Casetta Rossa con il nodo A. Anche qui gli alberi presenti sono radi e ben isolati, la presenza di un canale fa sì che le specie presenti in questo caso siano più igrofile, rispetto a quelle presenti nei pressi di Casetta Rossa, con una prevalenza di salice bianco e pioppo nero, che si collocano fisicamente lungo il canale che scorre lungo tutta quest'area. Il quadro di cui sopra muta in corrispondenza del raccordo con il nodo A, dove l'area intercetta una frangia di incolto sostanzialmente rinaturalizzata ed interessata da un fitto sottobosco a rovi, noccioli, salix caprea. Qui sono presenti anche piante di grosse dimensioni, piuttosto mature, tipologicamente in linea con quelle afferenti a Casetta Rossa. Trattasi infatti per lo più di esemplari isolati di Pioppo nero, Salice bianco e Noci, tutte piante funzionali ad una economia contadina ormai scomparsa ed infatti gli esemplari presenti sono tutti maturi, se non senescenti.

Gli Alberi che dovranno essere necessariamente abbattuti sono evidenziati in rosso.

Totale alberi da rimuovere = n. 42

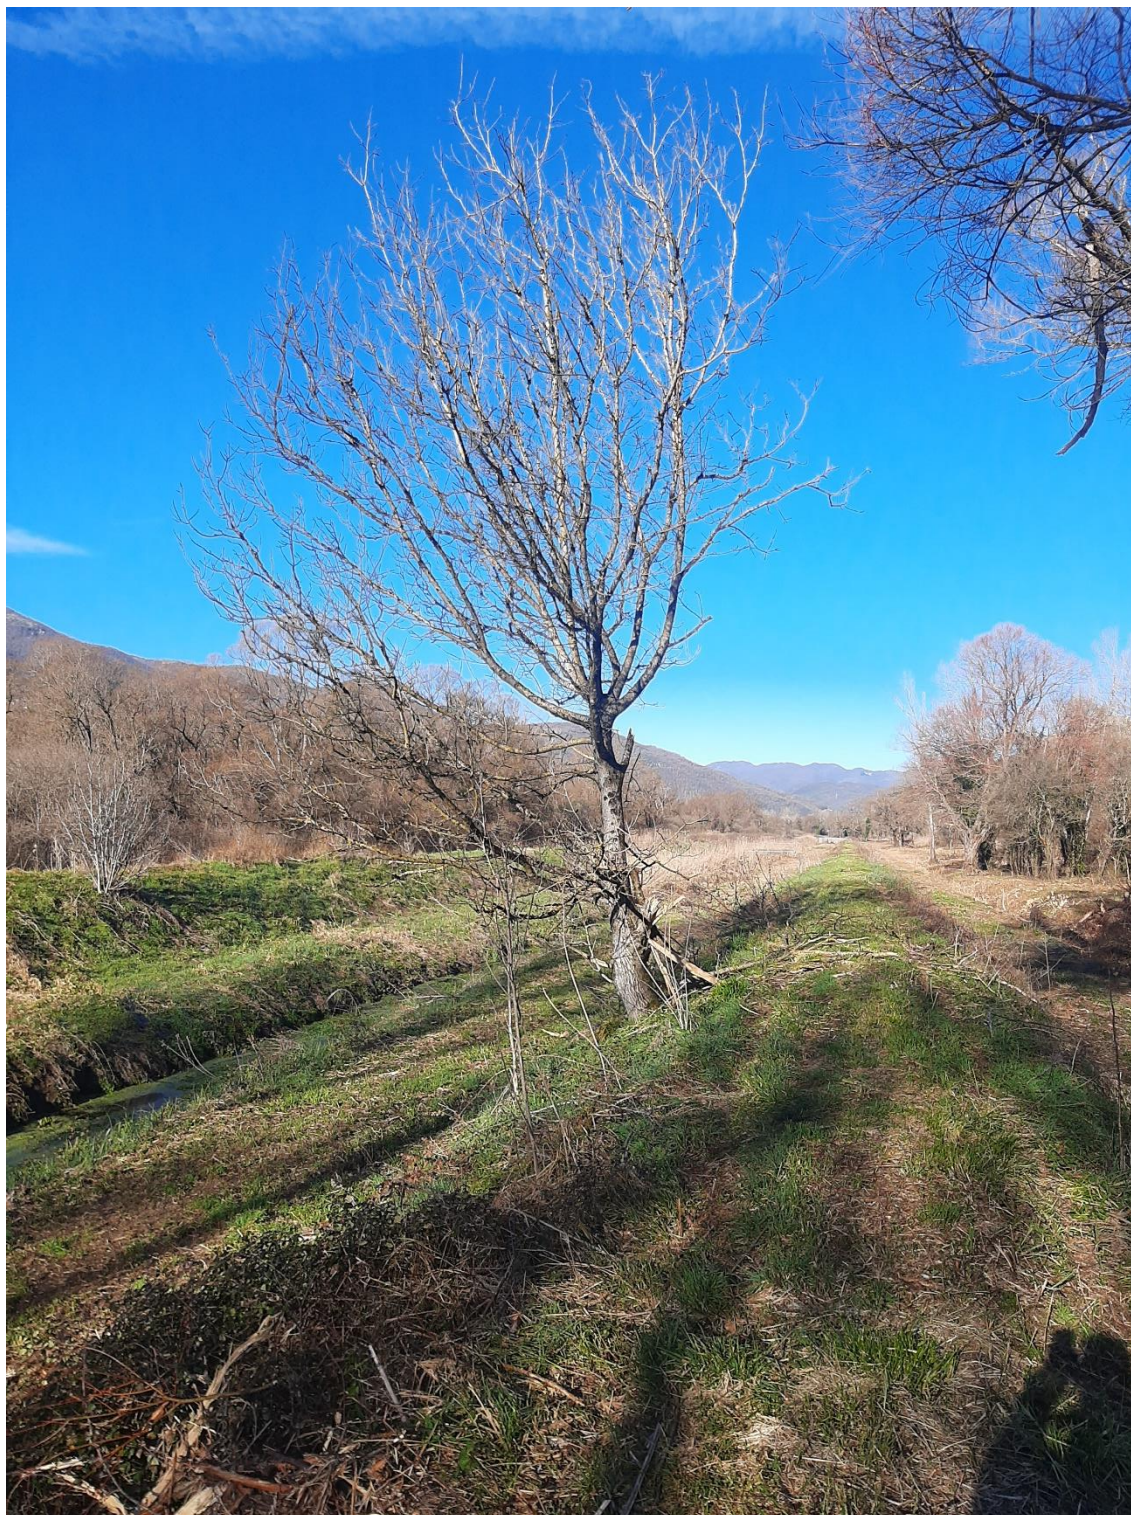
Figura 9 Ramo TC1 albero 39 lungo la tratta

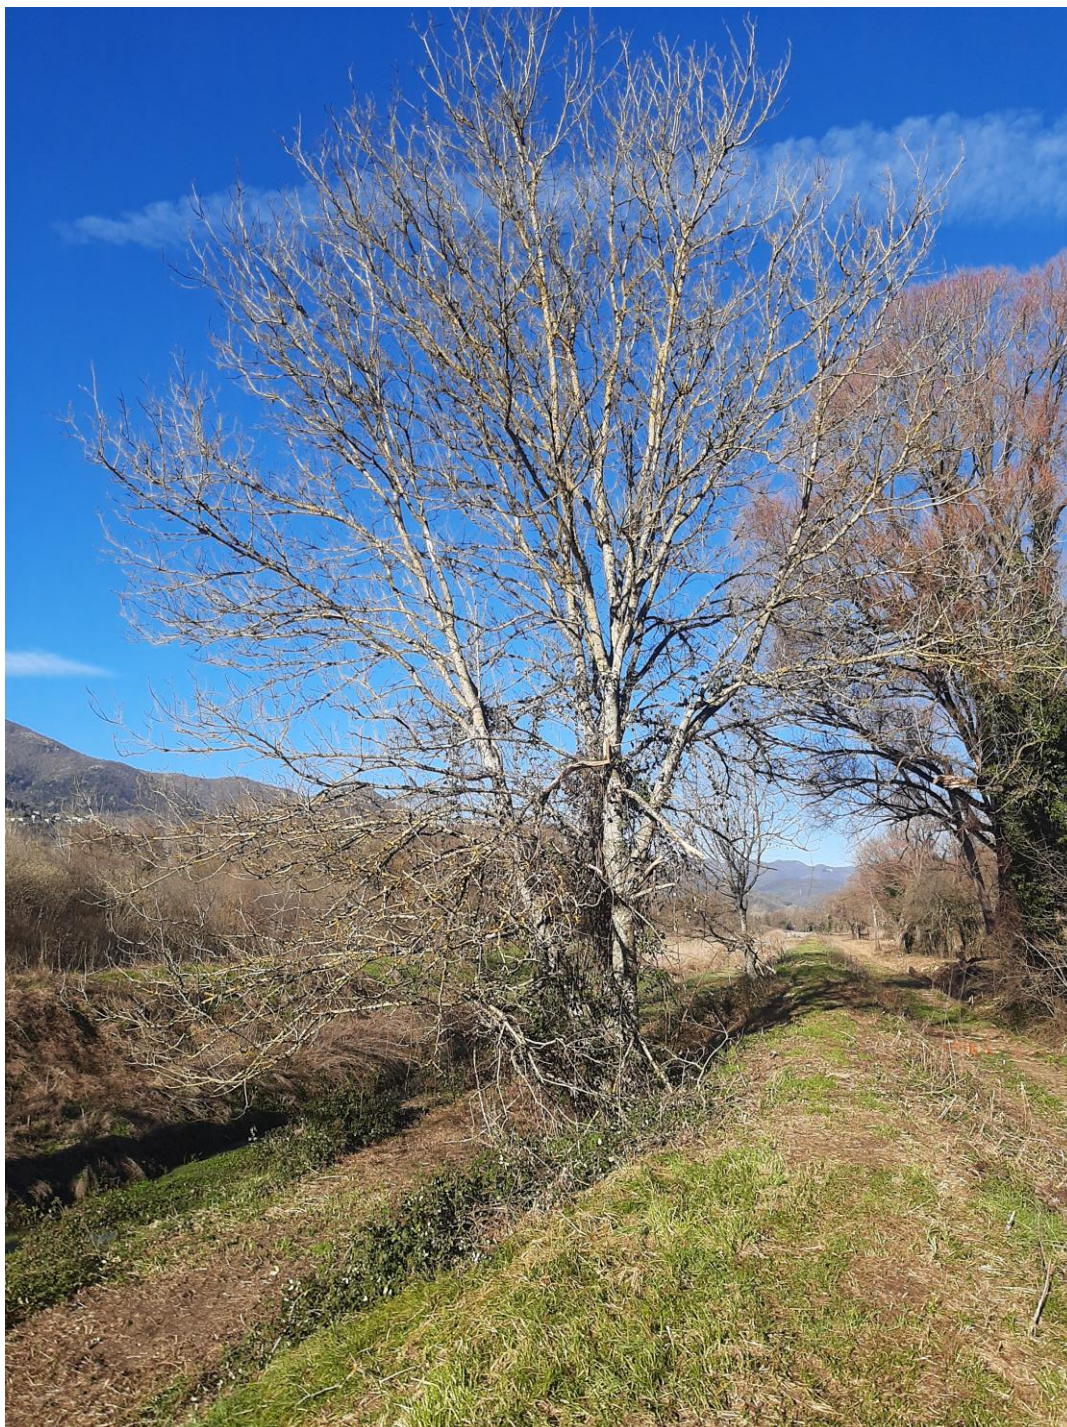
Figura 10 Ramo TC1 albero 40 lungo la tratta

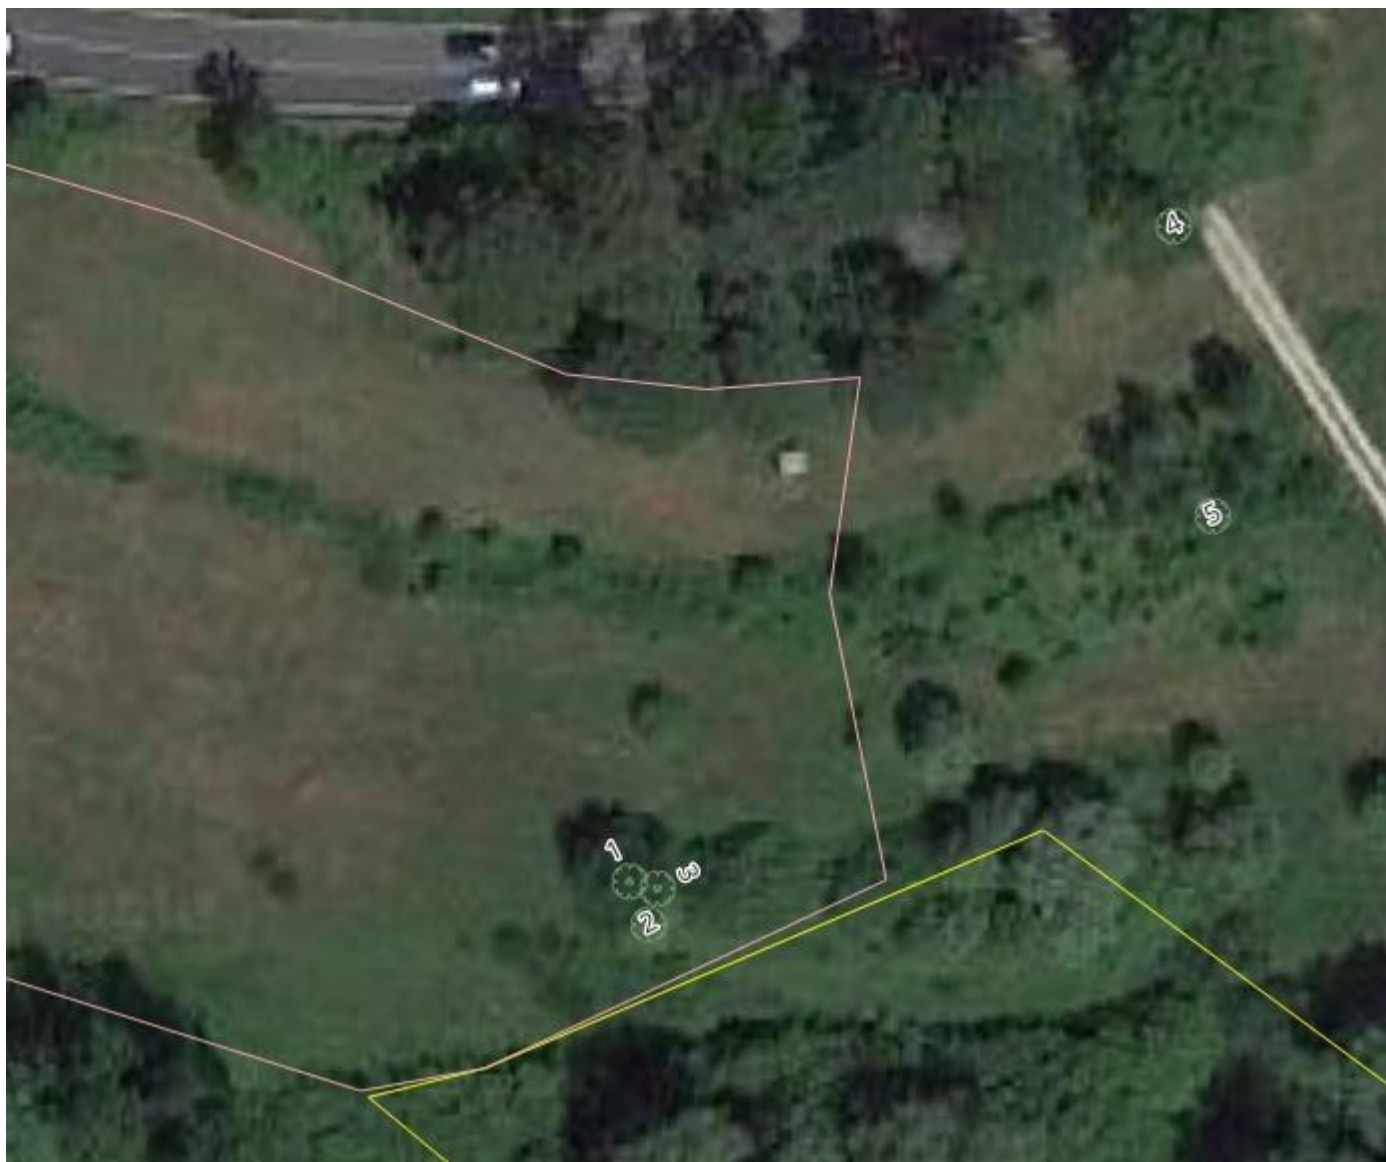
Il nodo A, dal punto di vista ambientale si colloca in continuità con quello di Casetta Rossa, e della parte maggiore del Tratto TC1. Si tratta infatti di un'area prativa, praticamente priva di alberi, fatta eccezione per alcuni esemplari di un salice e due Roverelle.

Figura 14 Nodo A

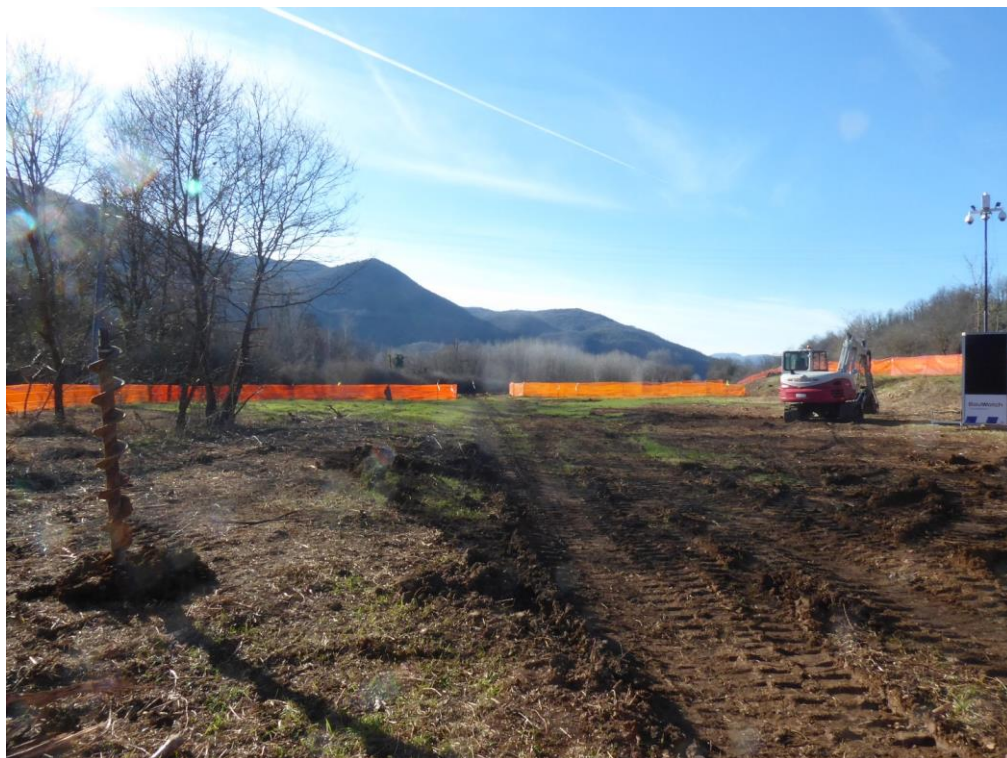
Gli Alberi che dovranno essere necessariamente abbattuti sono evidenziati in rosso.

Totale alberi da rimuovere = n. 3

Figura 15 Nodo A

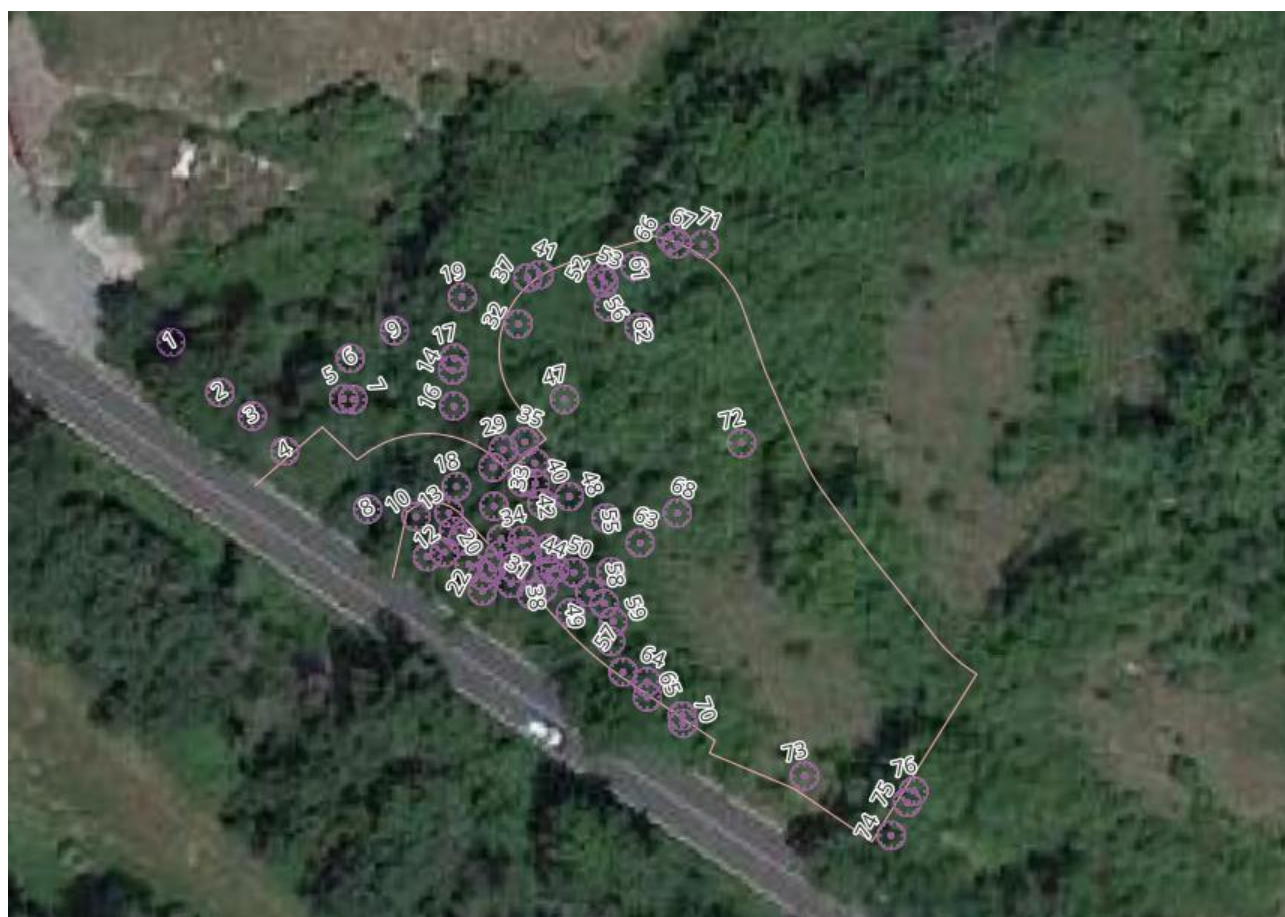
Figura 17 Pozzo 1

L'area coinvolta si colloca lungo la statale 5, ai piedi dell'abitato di Roviano. Rispetto alle altre, quest'area si caratterizza per essere l'unica ad essere esposta a sud rispetto alla strada. Tale circostanza si riflette anche sulla vegetazione che qui è caratterizzata dalla presenza predominante di Acero campestre (*Acer minor*) e in misura molto minore Roverella (*Quercus pubescens*), mentre risultano assenti salici e pioppi che in linea generale si ritrovano negli altri siti considerati. Ciò indica un mutamento sia in termini di temperatura, che di umidità e sicuramente anche a livello pedologico con presenza di terreni più acidificati e meno strutturati. Il bosco che insiste in quest'ambito è giovane e dominato dalla presenza di Acero campestre, frammisto a rari esemplari di Roverella sicuramente di età maggiore.

Gli Alberi che dovranno essere necessariamente abbattuti sono evidenziati in rosso.

Totale alberi da rimuovere = n. 53

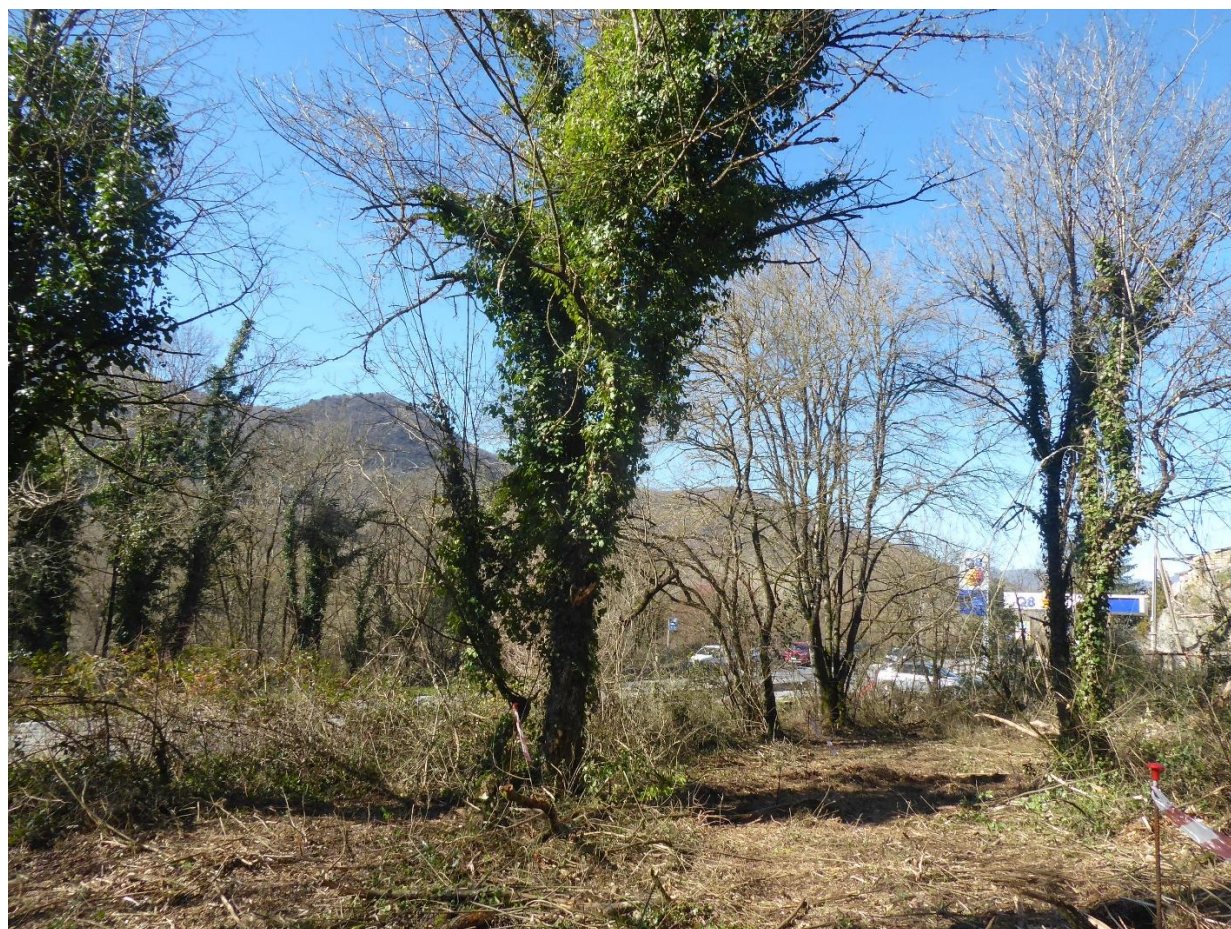
Figura 18 Pozzo 1

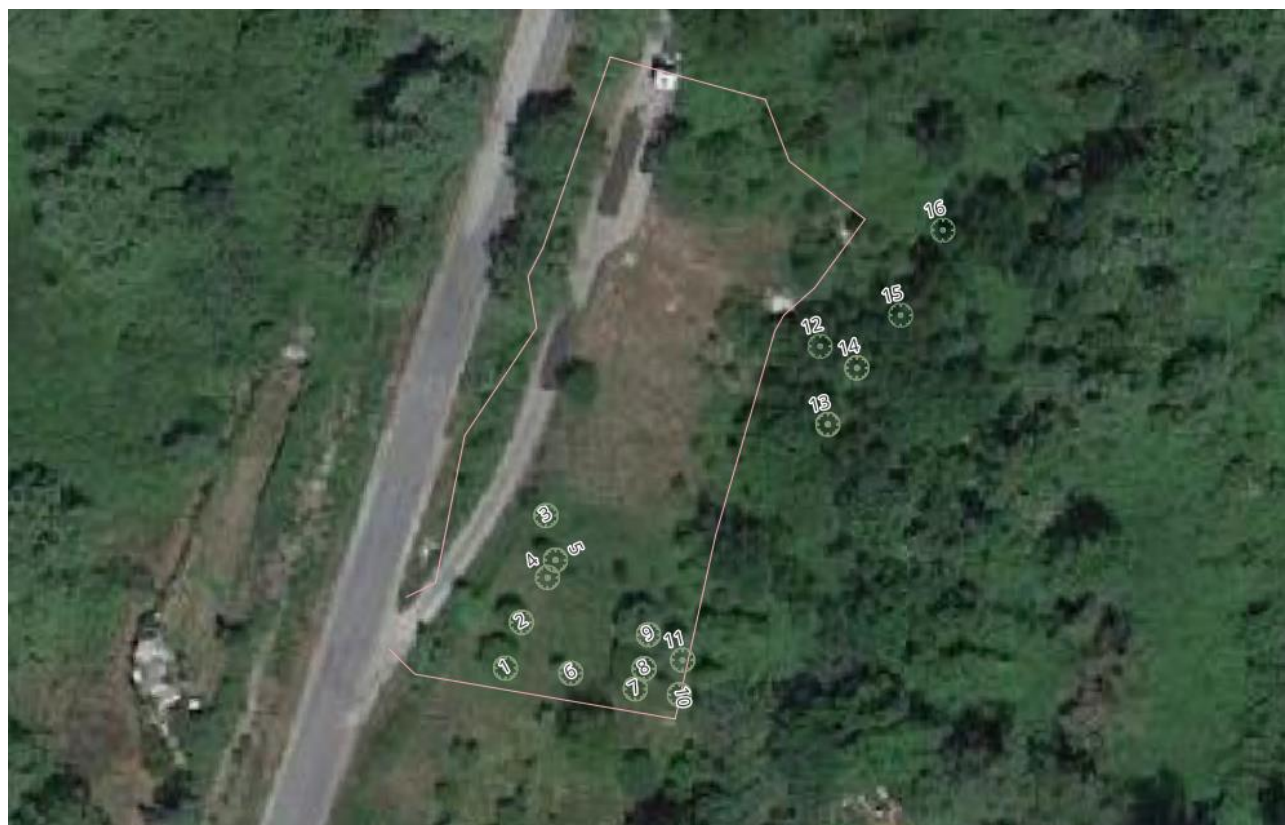
Figura 22 Pozzo 2

L'area del pozzo 2 è sostanzialmente un'area prativa a margine strada, interessata da una alberatura rada e di margine, frutto di recente colonizzazione.

Gli Alberi che dovranno essere necessariamente abbattuti sono evidenziati in rosso.

Totale alberi da rimuovere = n. 11

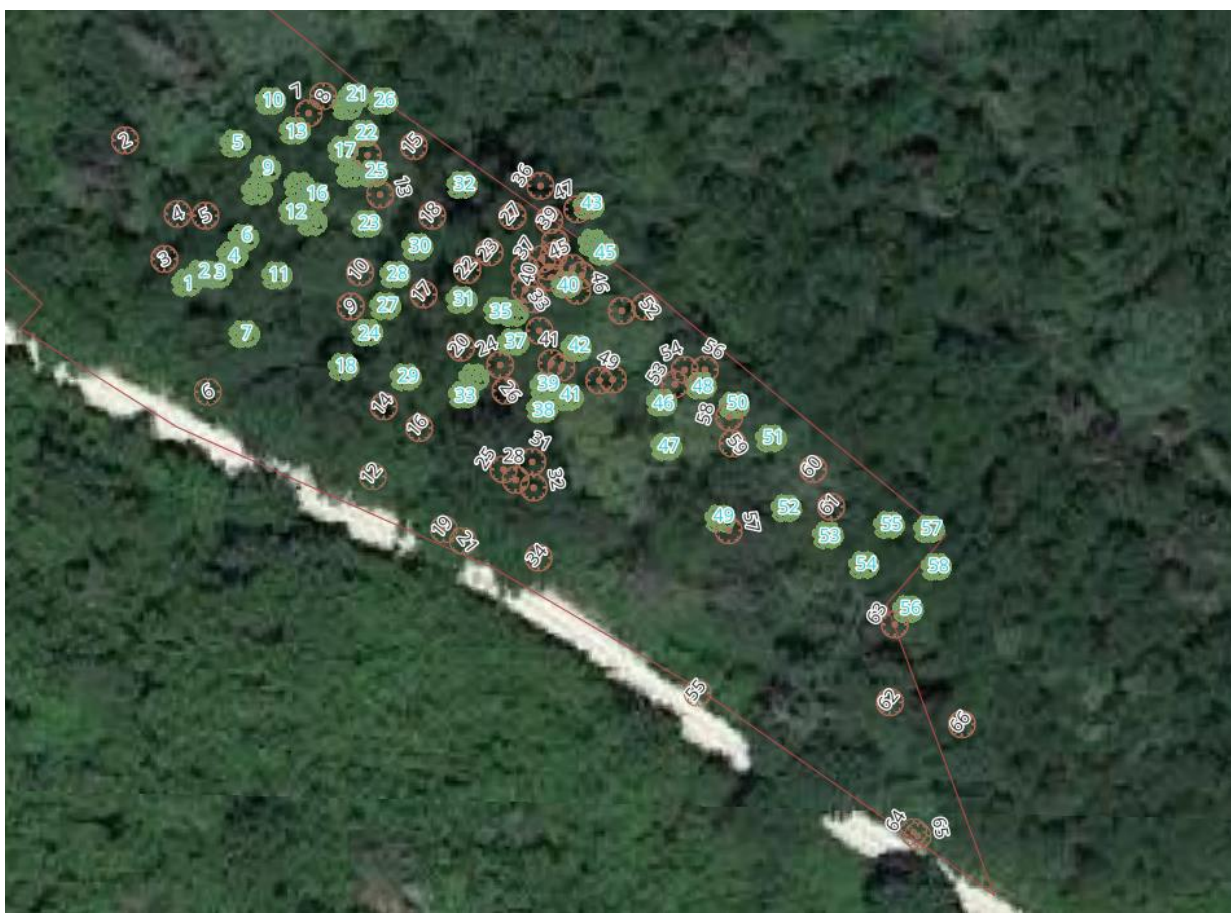
Figura 25 Pozzo 3

L'area in oggetto ricade in un ambito boscato, caratterizzato da una vegetazione fitta, insediatasi presumibilmente su impianti di pioppi e salici governati a ceduo. L'eliminazione del sottobosco, infatti, ha permesso di rilevare gli alberi di prima grandezza ivi presenti, rappresentati per l'appunto per lo più da pioppo bianco e nero e da salici bianchi sicuramente risultato di un ceduo invecchiato ed in transizione a fustaia, tanto che in molti casi piante apparentemente singole in realtà sono afferenti ad un'unica ceppaia e formano dei piccoli gruppi di 2/3/4 polloni che si è ritenuto di censire a parte (simbolo verde).

Trattandosi di un vecchio ceduo, la densità risulta notevole favorendo con ciò lo sviluppo in altezza delle piante a fronte di un diametro relativamente contenuto. La ripulitura dell'area dal sottobosco, quindi, ha messo in evidenza un bosco denso, poco strutturato e di fatto monoplano, caratterizzato da individui sostanzialmente della stessa età. Anche la varietà specifica risulta molto limitata, infatti oltre ai pioppi è presente qualche esemplare di noce specialmente lungo strada, qualche Acero campestre e qualche nocciolo, con una distribuzione molto sporadica.

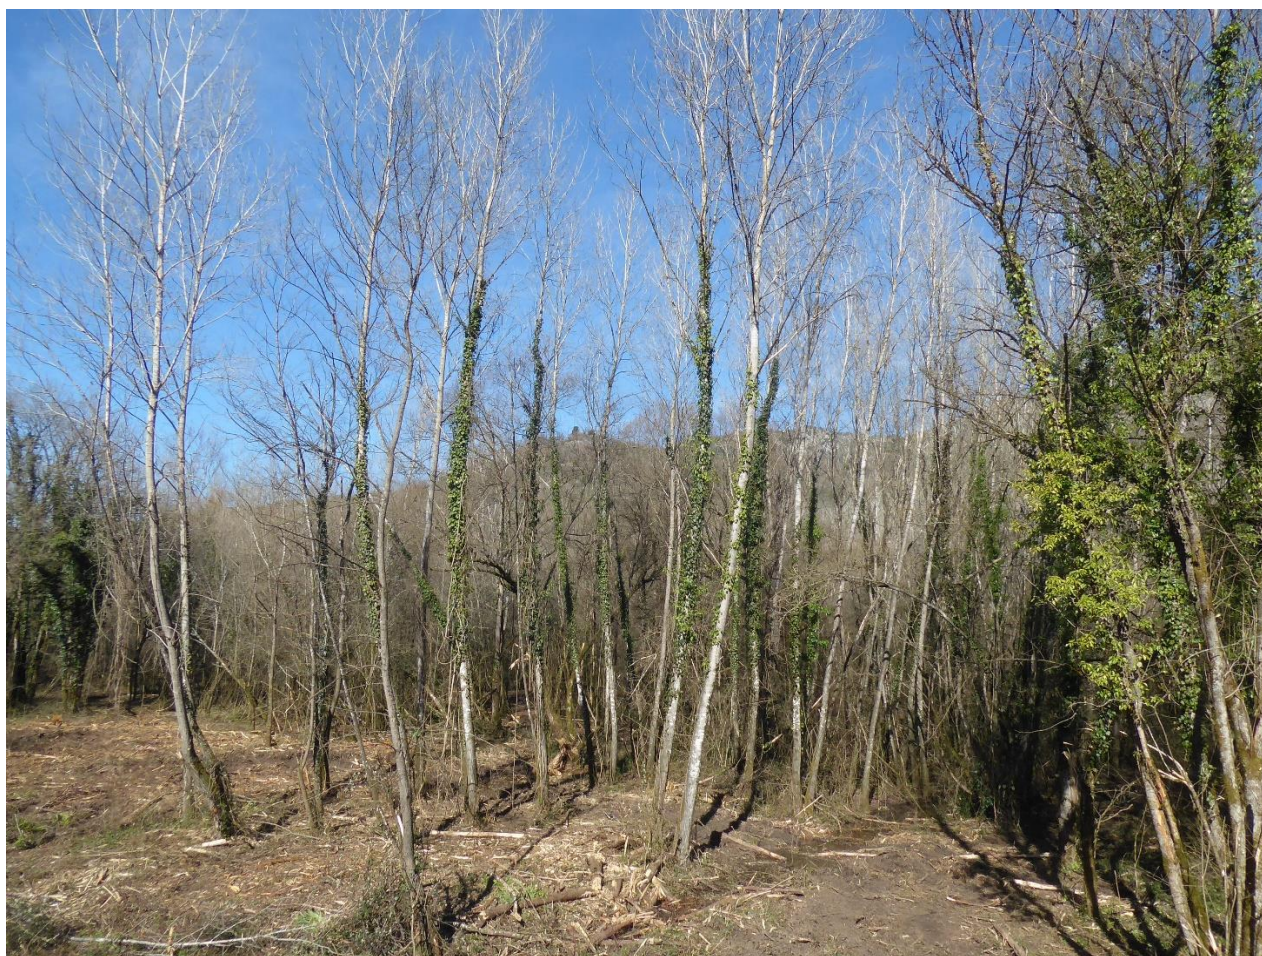
Totale alberi da rimuovere = n. 61

Totale Gruppi dei polloni invecchiati da rimuovere = n. 58

Figura 26 Pozzo 3

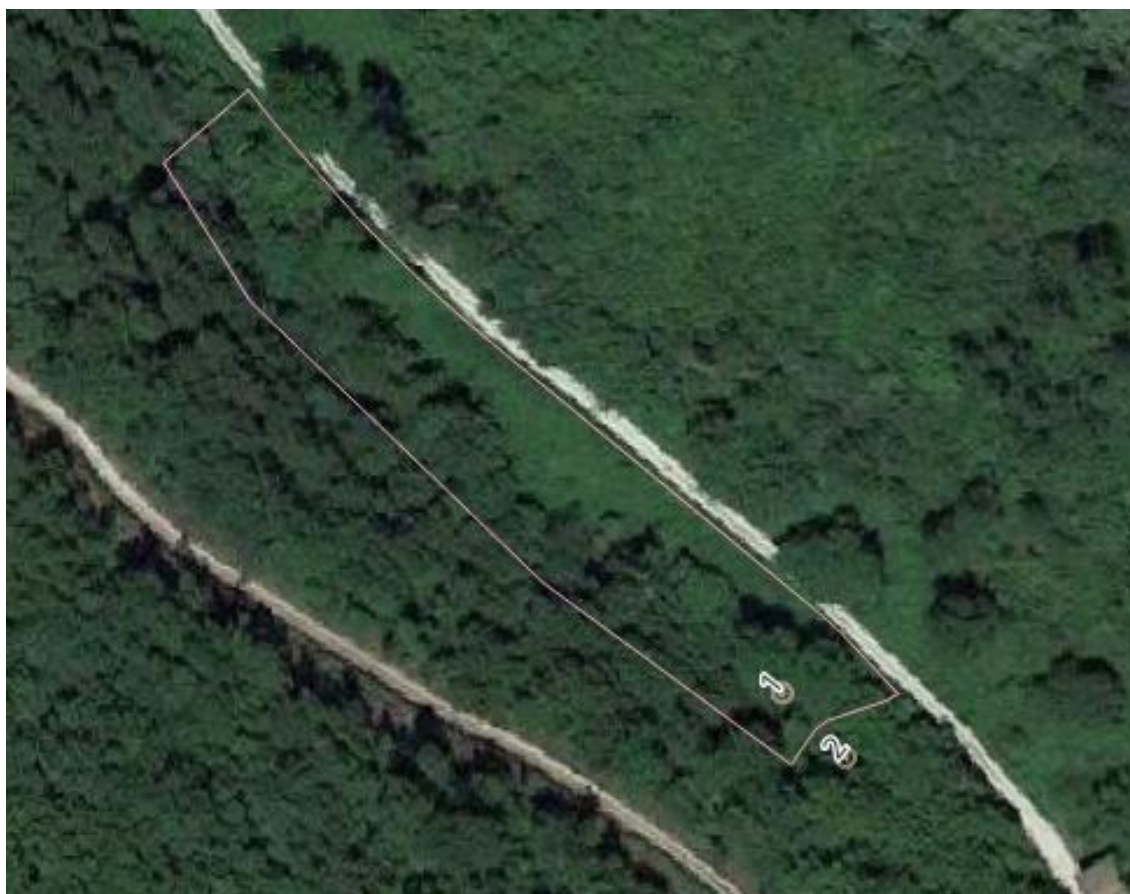
Figura 30 Pozzo 4

Area prativa lungo sentiero in fase di ricolonizzazione, dove si nota chiaramente l'avanzare del bosco lungo il margine interno, è rilevabile qualche esemplare di noce invecchiato.

Gli Alberi che dovranno essere necessariamente abbattuti sono evidenziati in rosso.

Totale alberi da rimuovere = n. 1

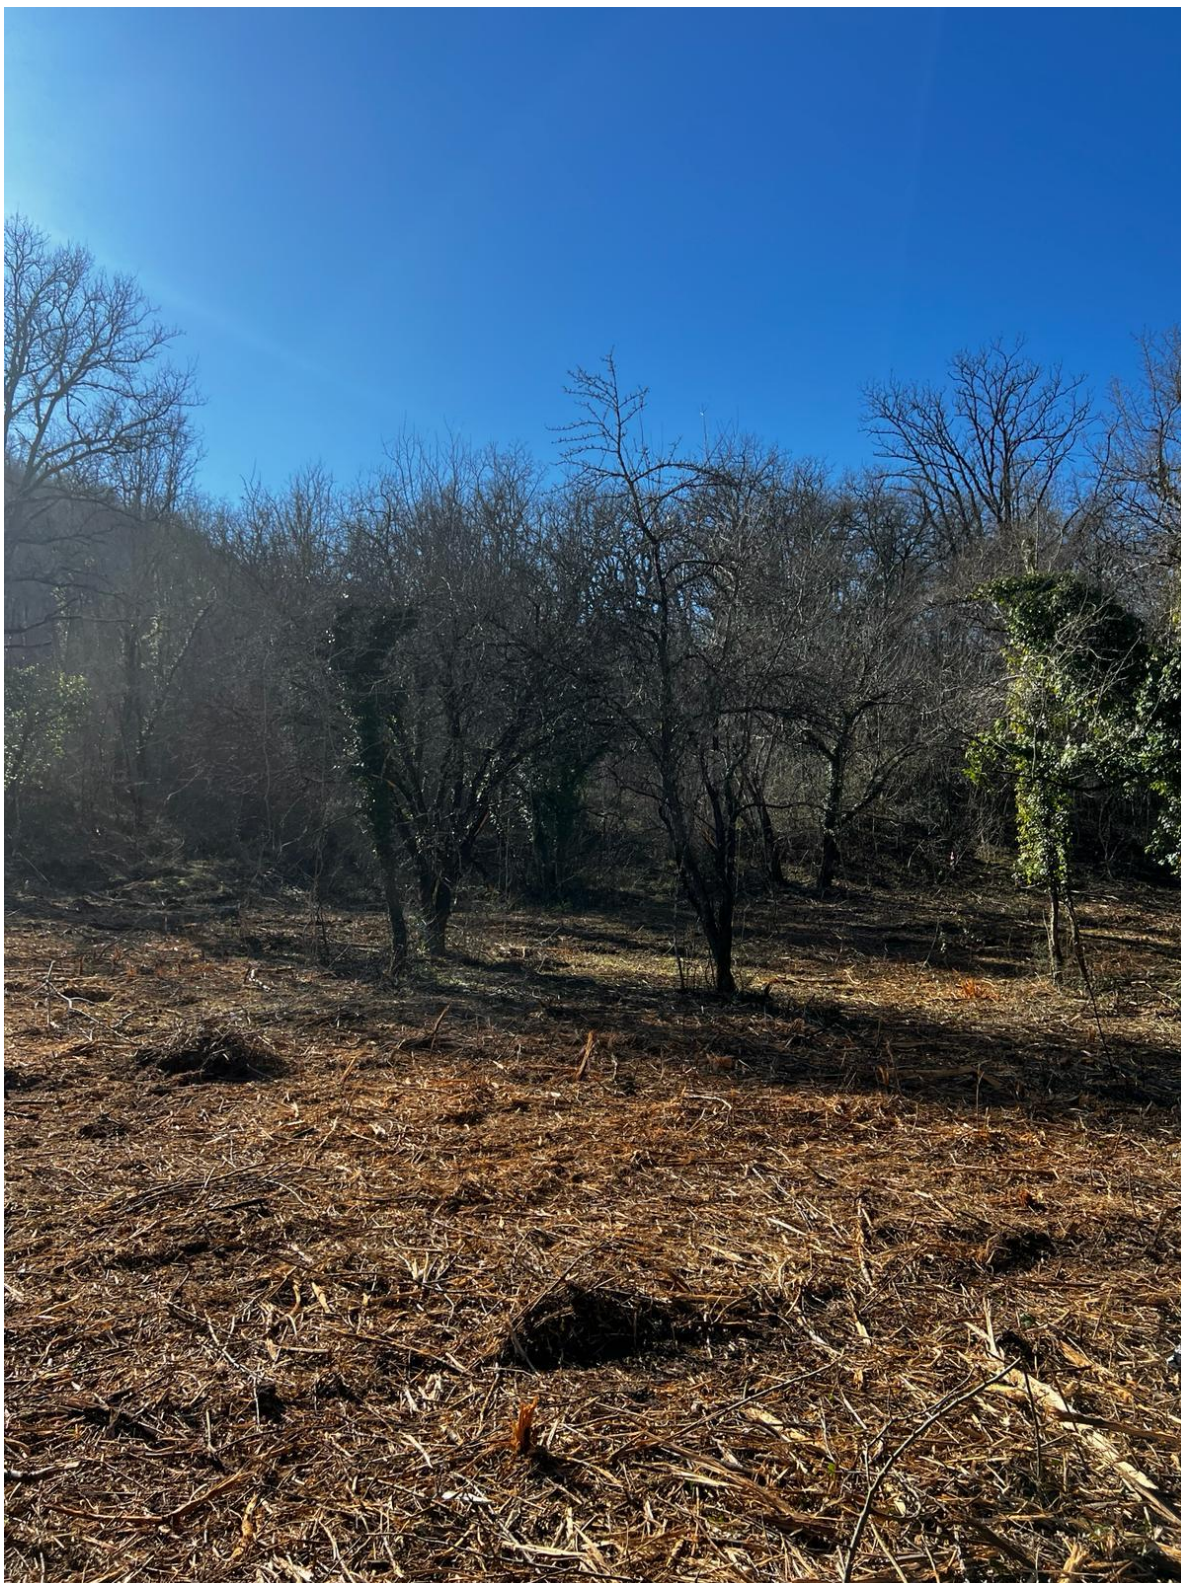
Figura 34: Area Pozzo 5 dalla strada verso il gruppo di alberi da 3-4-5 da rimuovere

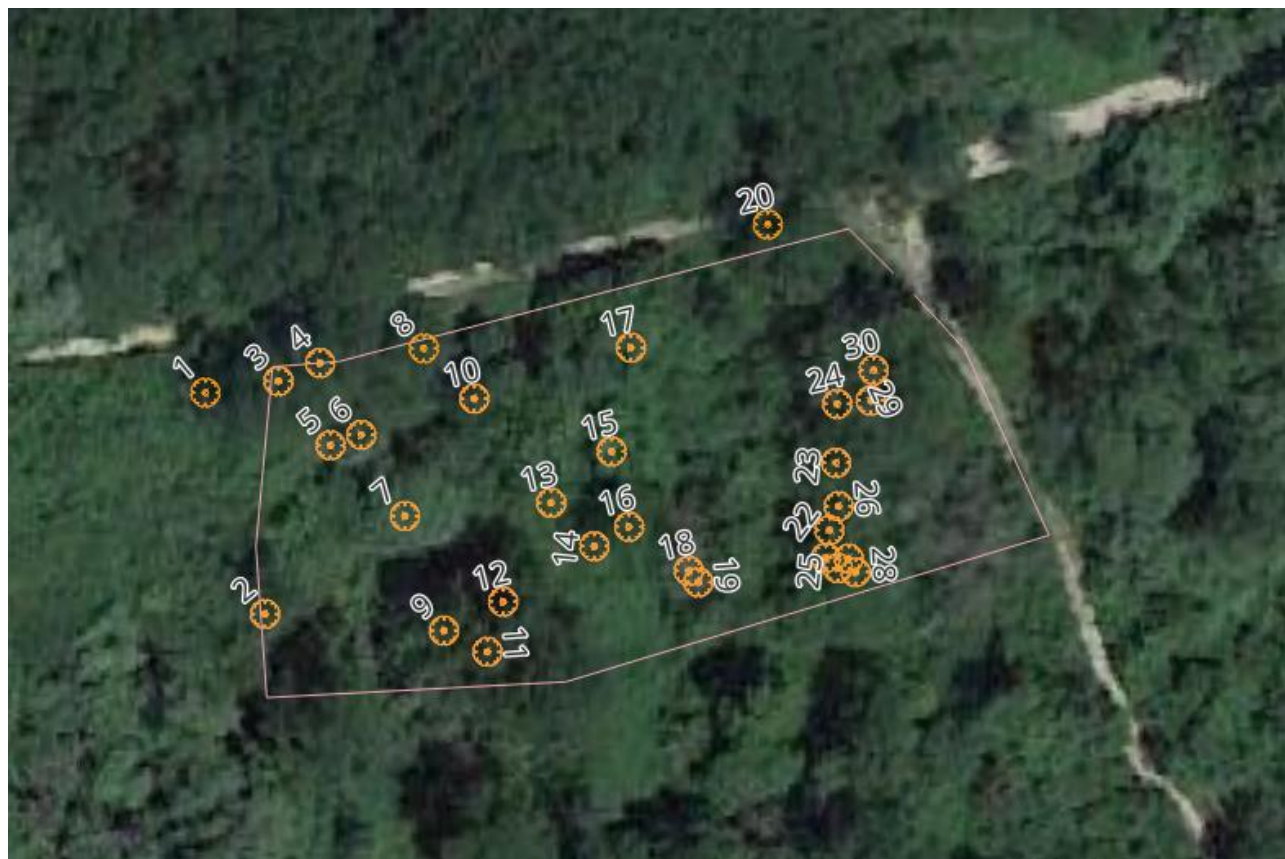
Figura 36 Pozzo 6

Area lungo il sentiero della vecchia ferrovia, sicuramente ex prativo dove sono ancora reperibili piante da frutto e piante di noce, mentre sicuramente più recenti sono gli esemplari di Acero campestre e Pioppo nero con ruolo ricolonizzatore. Presenti lungo il margine interno due roverelle.

Gli Alberi che dovranno essere necessariamente abbattuti sono evidenziati in rosso.

Totale alberi da rimuovere = n. 25
