ELABORATO
A250PES V006 0

Sottoprogetto
NUOVO ACQUEDOTTO MARCIO – I LOTTO
DAL MANUFATTO ORIGINE AL SIFONE CERASO
 (con il finanziamento dell'Unione
 europea – Next Generation EU)

PROGETTO ESECUTIVO

Relazione di riscontro al Parere n.2 del 30
Gennaio 2024 – Osservatorio Ambientale
"Sistema Idrico del Peschiera" DM-292 del
13/09/2023

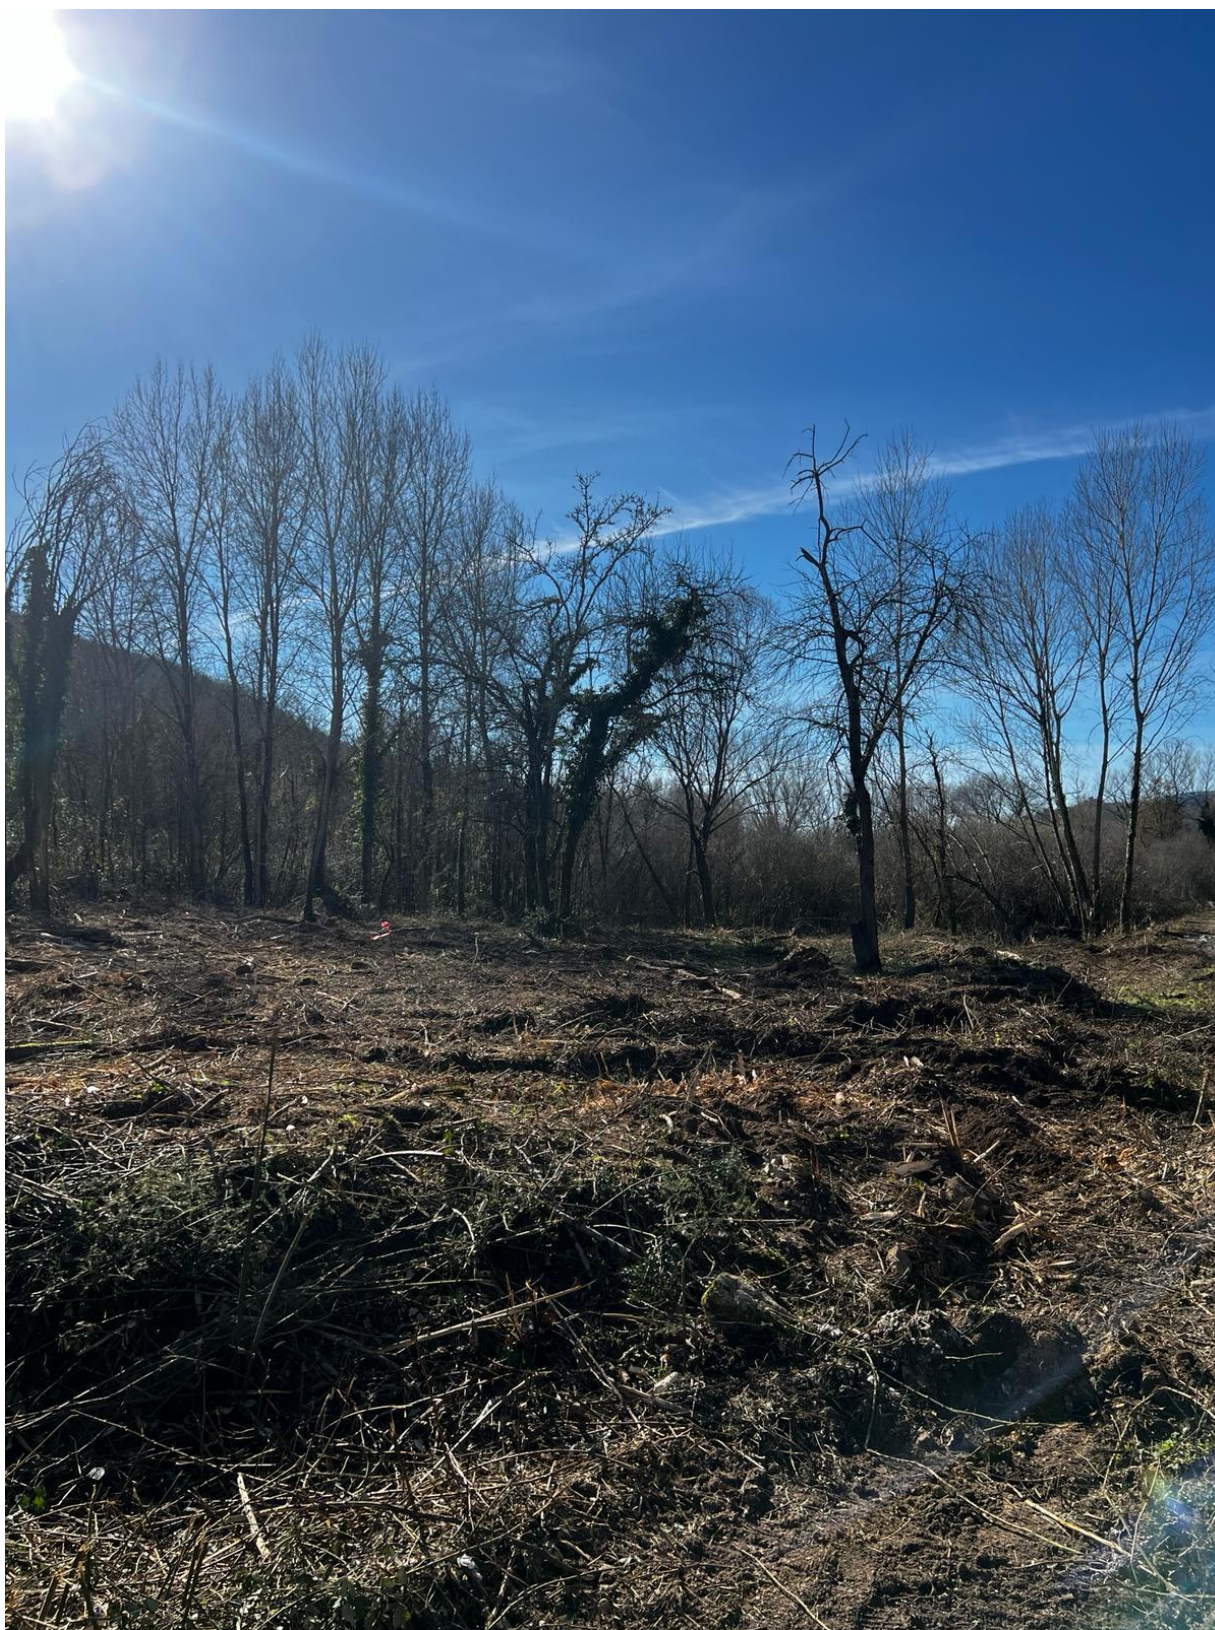
Figura 38: Area Pozzo 6 con alberi da 23 a 28

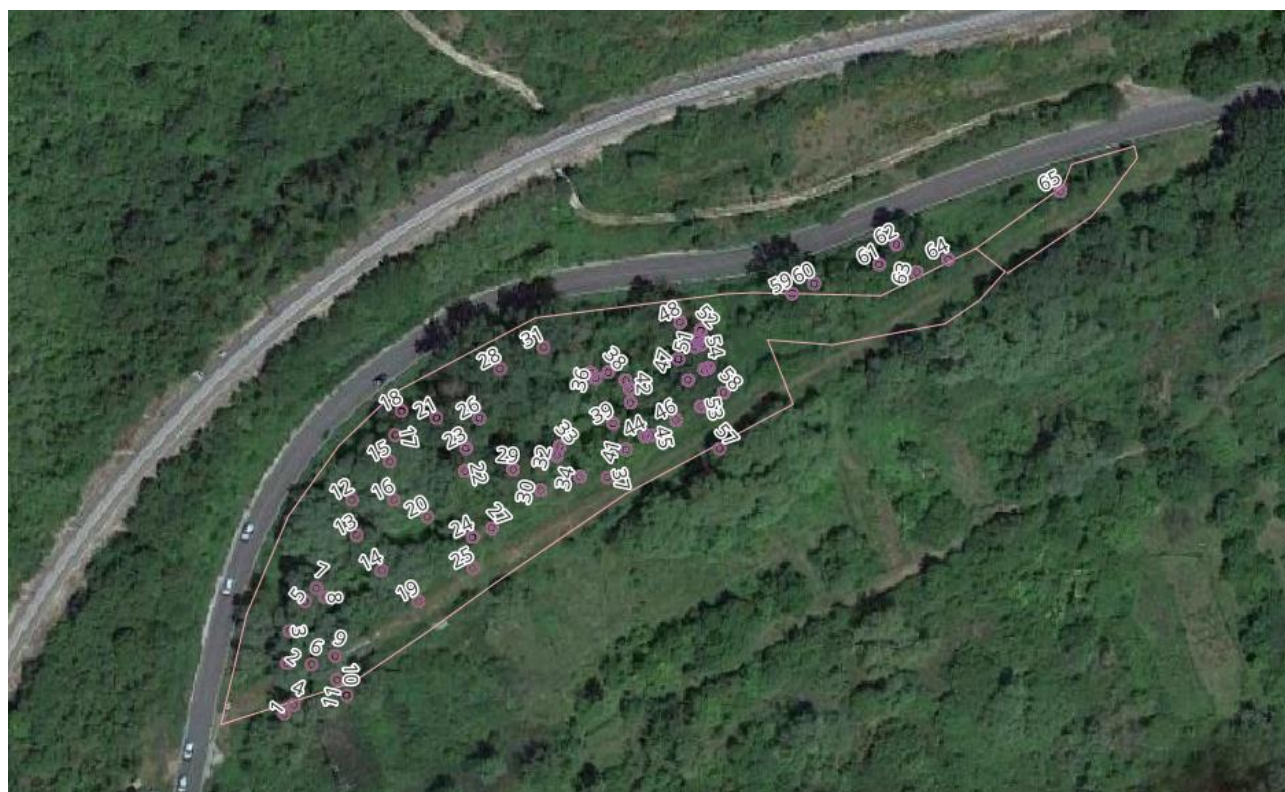
Figura 39 Pozzo 7

Area lungo la strada, interessata da un fosso longitudinale che garantisce un consistente apporto idrico su tutta l'area. L'area è perciò interessata per lo più da specie maggiormente igrofile, cioè pioppi bianchi e neri e salice bianco. Nel sottobosco è riconoscibile qualche biancospino mentre dove il terreno si alza si possono identificare due Roverelle. In generale si tratta di una cenosi invecchiata, con piante anche senescenti, considerando anche il fatto che si tratta di specie poco longeve. Nell'insieme si distinguono alcuni esemplari di pioppo bianco dislocati per lo più lungo la strada e che raggiungono altezze di una ventina di metri.

Gli Alberi che dovranno essere necessariamente abbattuti sono evidenziati in rosso.

Totale alberi da rimuovere = n. 65

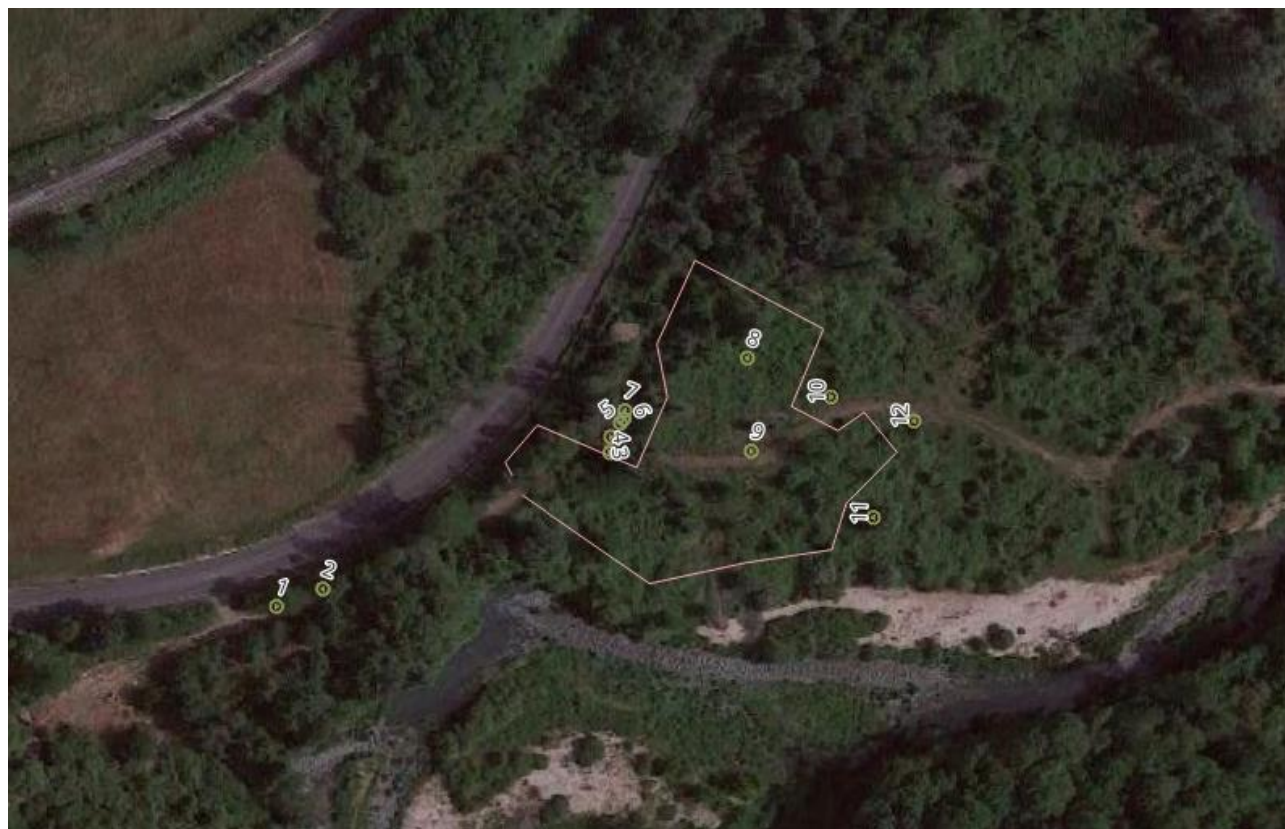
Area lungo strada ed adiacente al fiume Aniene, ex prativo soggetto a recente colonizzazione, interessata da radi cespugli, qualche esemplare di Acero campestre e rischio invasione di Robinia pseudoacacia che già si rinviene lungo il margine strada e nel numero di un esemplare nell'area che sarà interessata dall'intervento.

Gli Alberi che dovranno essere necessariamente abbattuti sono evidenziati in rosso.

Totale alberi da rimuovere = n. 4

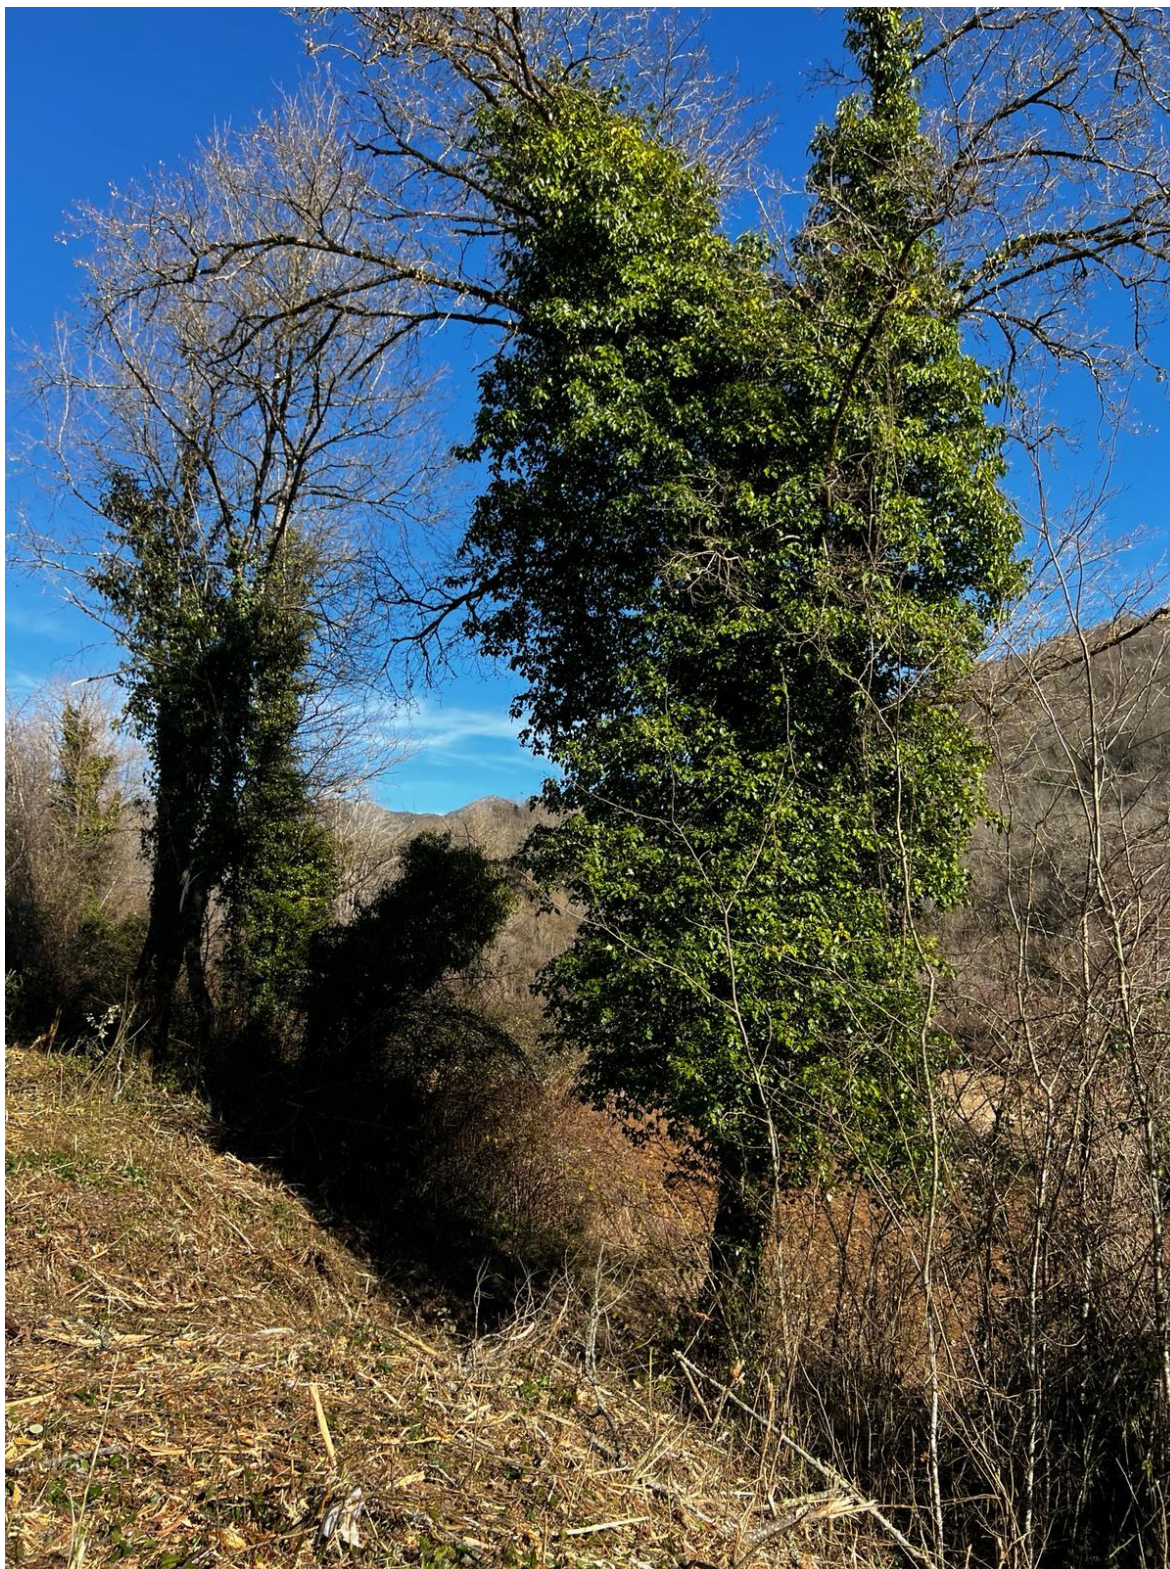
Figura 48: Pozzo 8 fotoe gruppo alberi 3-4-5-6-7

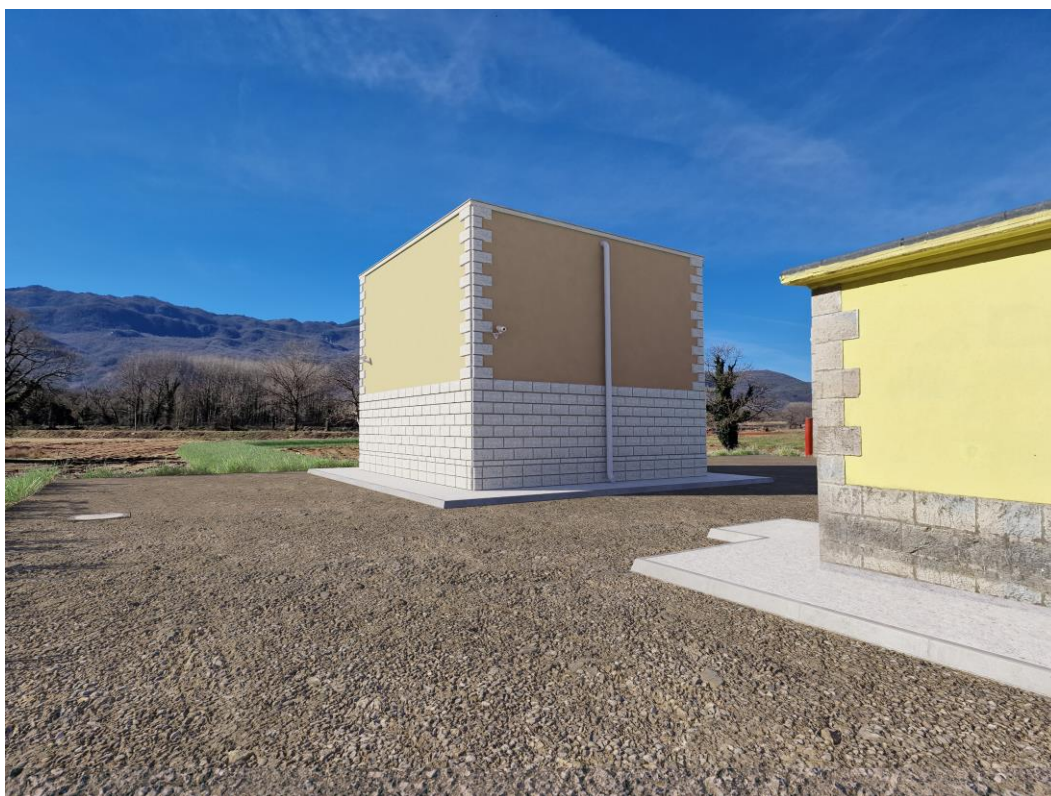
Figura 50 Casetta Rossa – Finitura A

A scopo esemplificativo si mostrano i fotoinserti del Manufatto di Casetta Rossa e del Nodo A visti dalla via di percorrenza esistente con due tipologie di finitura.

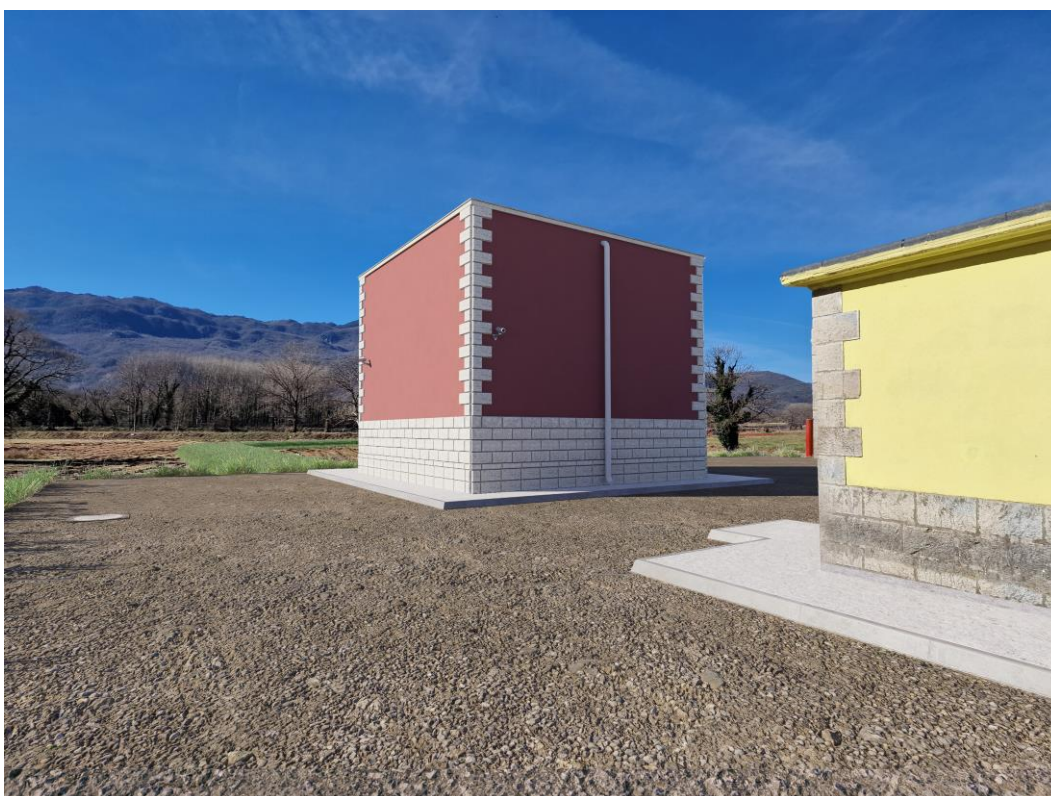
Figura 51 Casetta Rossa – Finitura B

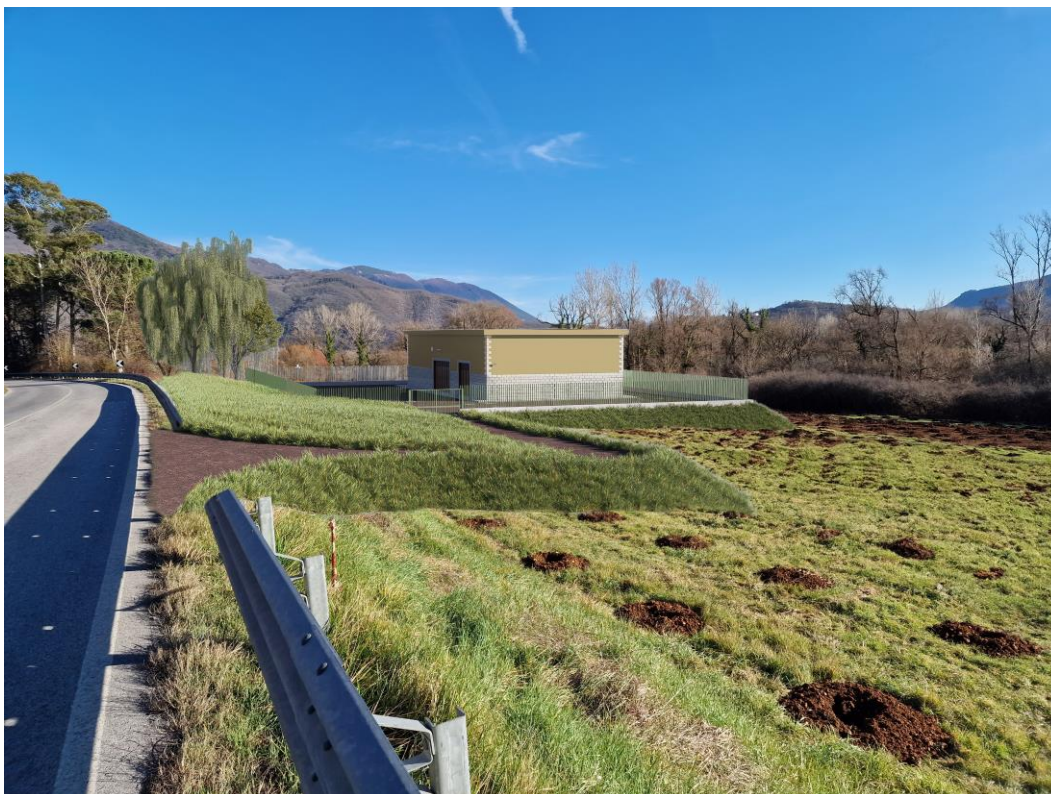
Figura 52 Nodo A – Finitura A

Per quanto concerne il Nodo A, nell'elaborato grafico relativo, è stato inserito il solo fotoinserto dalla SS5 Tiburtina da Ovest verso Est, essendo il manufatto schermato dalla vegetazione esclusa dall'intervento grazie alla nuova perimetrazione delle aree di cantiere ottimizzata per il Progetto Esecutivo quando la medesima strada viene percorsa nel senso contrario.

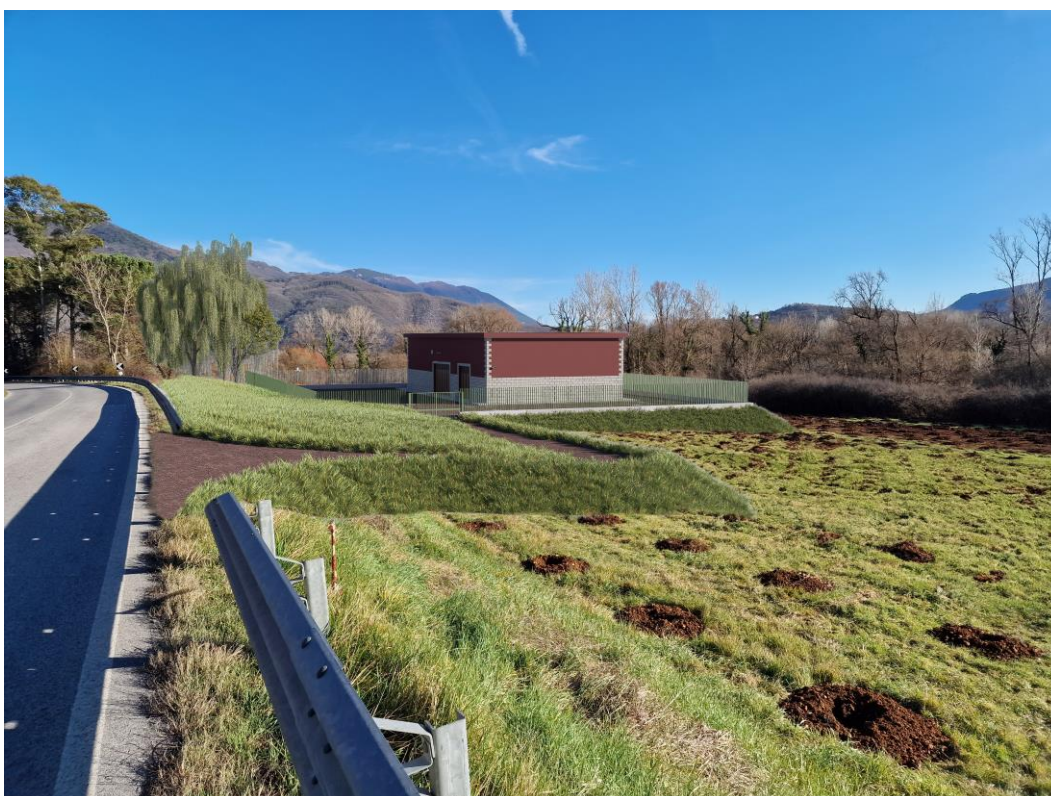
Figura 53 Nodo A – Finitura B
