# AUTORIZZAZIONE UNICA EX D. LGS. N. 387/2003

## PROGETTO DEFINITIVO PARCO EOLICO EMILIA

### ALLEGATO 5: SCHEDE DELLE FORMAZIONI VEGETALI INTERFERITE DAL PROGETTO

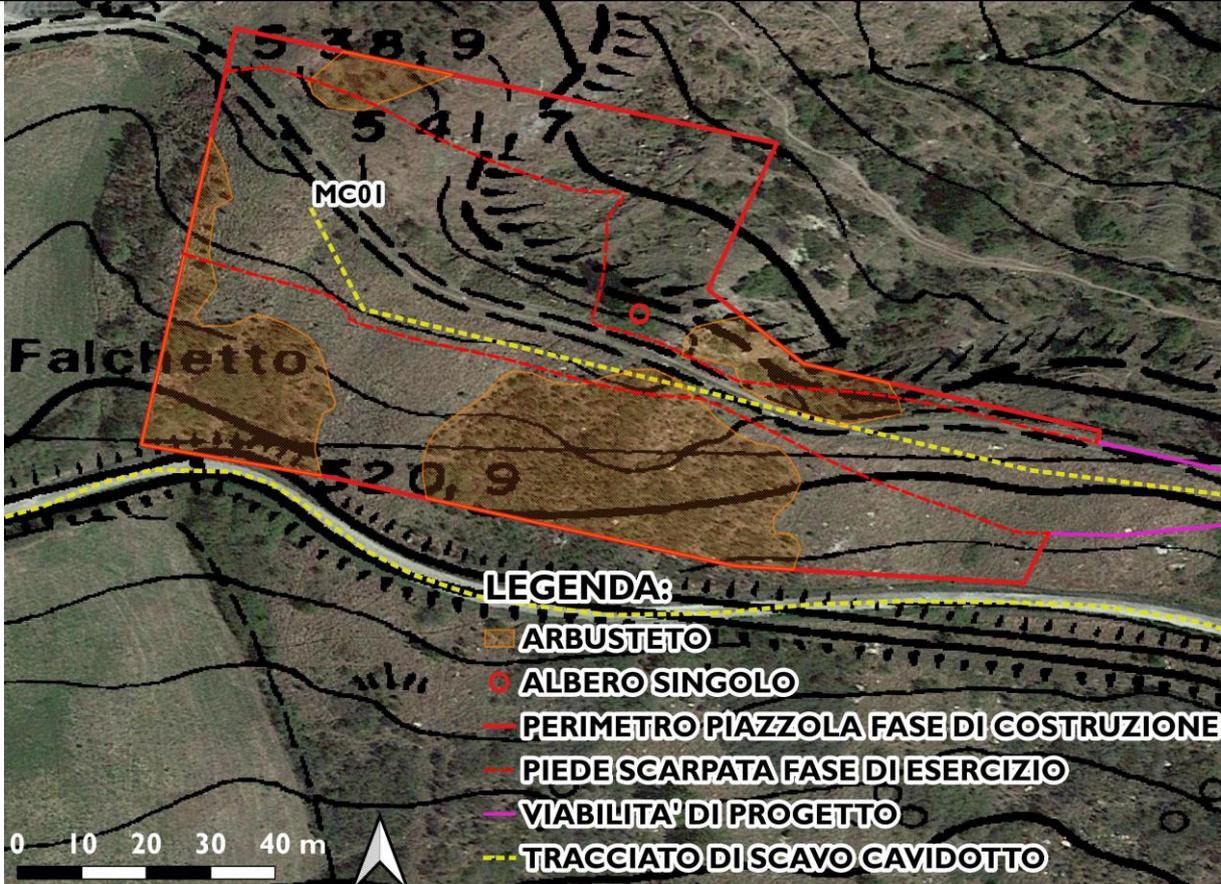
<p><b>Figura I:</b> individuazione su immagine satellitare e CTR dell'arbusteto interferito in quanto interno all'area che verrà utilizzata per la costruzione dell'aerogeneratore MC01</p>	
<b>Descrizione della vegetazione rilevata</b>	Non definibile – classificazione eseguita tramite fotointerpretazione
<b>Vegetazione da fotointerpretazione</b>	Arbusteto rado (densità 80 %)
<b>Tipologia forestale da cartografia</b>	Nessuna tipologia forestale
<b>Categoria forestale D.lgs 34/2018</b>	-
<b>Parametri dendrometrici</b>	-
<b>Consistenza</b>	Superficie effettiva: 2.962 m <sup>2</sup> – Superficie ragguagliata: 2.370 m <sup>2</sup>
<b>Tipologia di ripristino ambientale</b>	Ripristino della situazione quo-ante (in parte)

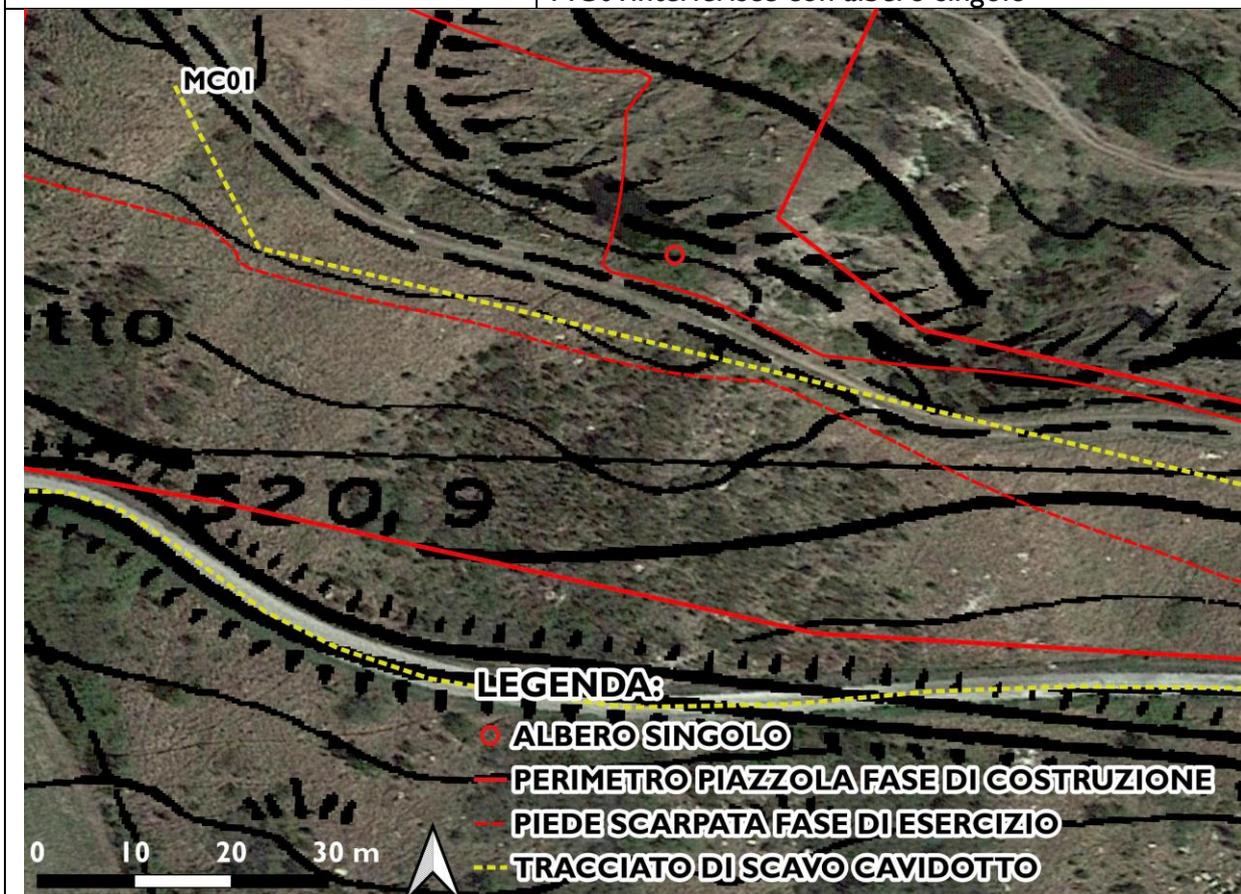
**Figura 2:** individuazione su immagine satellitare e CTR dell'albero singolo interferito in quanto interno all'area che verrà utilizzata per la costruzione dell'aerogeneratore MC01

<b>Descrizione della vegetazione rilevata</b>	Non definibile – classificazione eseguita tramite fotointerpretazione
<b>Vegetazione da fotointerpretazione</b>	Albero singolo
<b>Tipologia forestale da cartografia</b>	Nessuna tipologia forestale
<b>Categoria forestale D.lgs 34/2018</b>	-
<b>Parametri dendrometrici</b>	Non definibile (classificazione eseguita tramite fotointerpretazione)
<b>Consistenza</b>	I (n°)
<b>Tipologia di ripristino ambientale</b>	Ripristino della situazione quo-ante

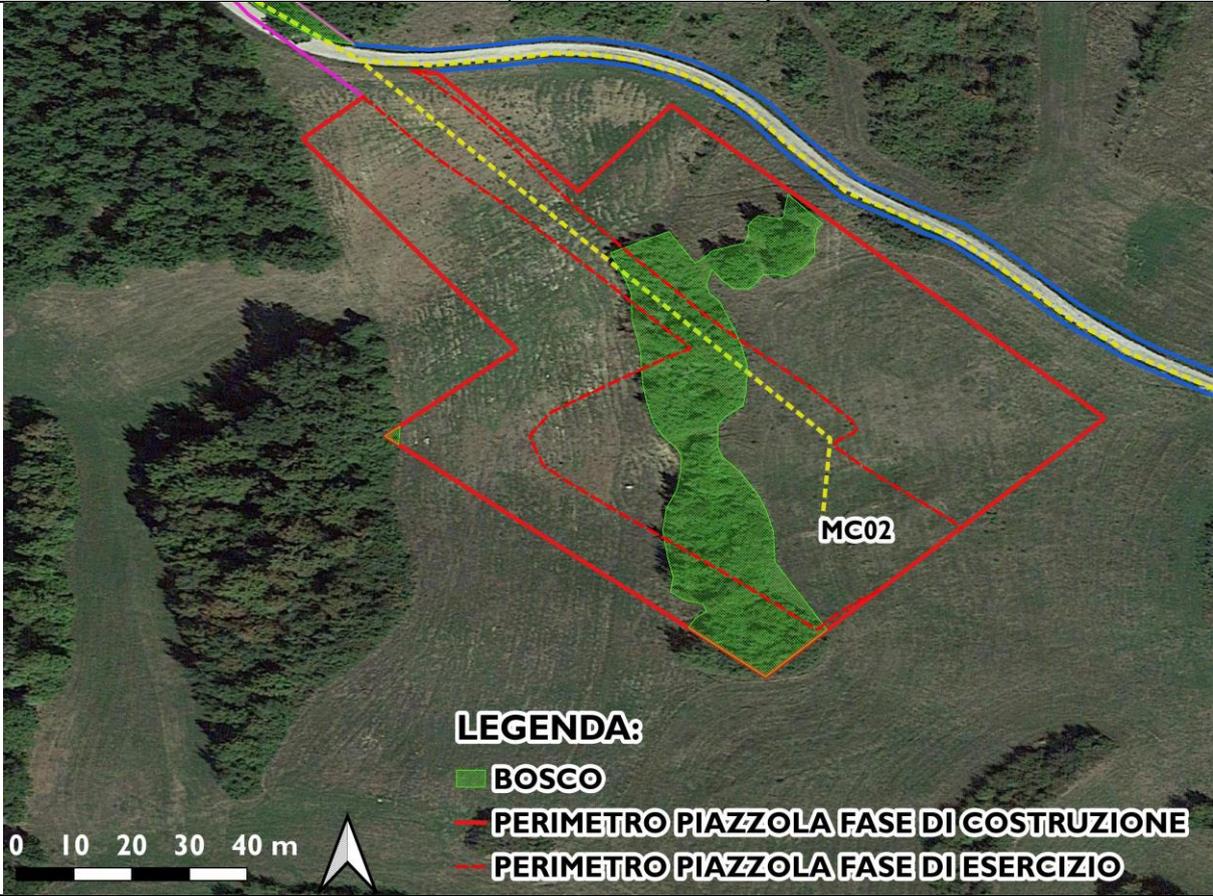
<p><b>LEGENDA:</b></p> <ul style="list-style-type: none"> <li><span style="color: green;">■</span> BOSCO</li> <li><span style="color: red;">- - -</span> PERIMETRO PIAZZOLA FASE DI COSTRUZIONE</li> <li><span style="color: red;">—</span> PERIMETRO PIAZZOLA FASE DI ESERCIZIO</li> </ul>	
<p><b>Figura 3:</b> individuazione su immagine satellitare e CTR della superficie boscata interferita in quanto interna all'area che verrà utilizzata per la costruzione dell'aerogeneratore MC02</p>	
<b>Descrizione della vegetazione rilevata</b>	Non definibile – classificazione eseguita tramite fotointerpretazione
<b>Vegetazione da fotointerpretazione</b>	Bosco
<b>Tipologia forestale da cartografia</b>	Nessuna tipologia forestale

<b>Categoria forestale D.lgs 34/2018</b>	Assimilato a bosco
<b>Parametri dendrometrici</b>	Non definibile – classificazione eseguita tramite fotointerpretazione
<b>Consistenza</b>	1.787 m <sup>2</sup>
<b>Tipologia di ripristino ambientale</b>	Ripristino della situazione quo-ante (in parte) e compensazione ex D.G.R. 1473/2022 (in parte)

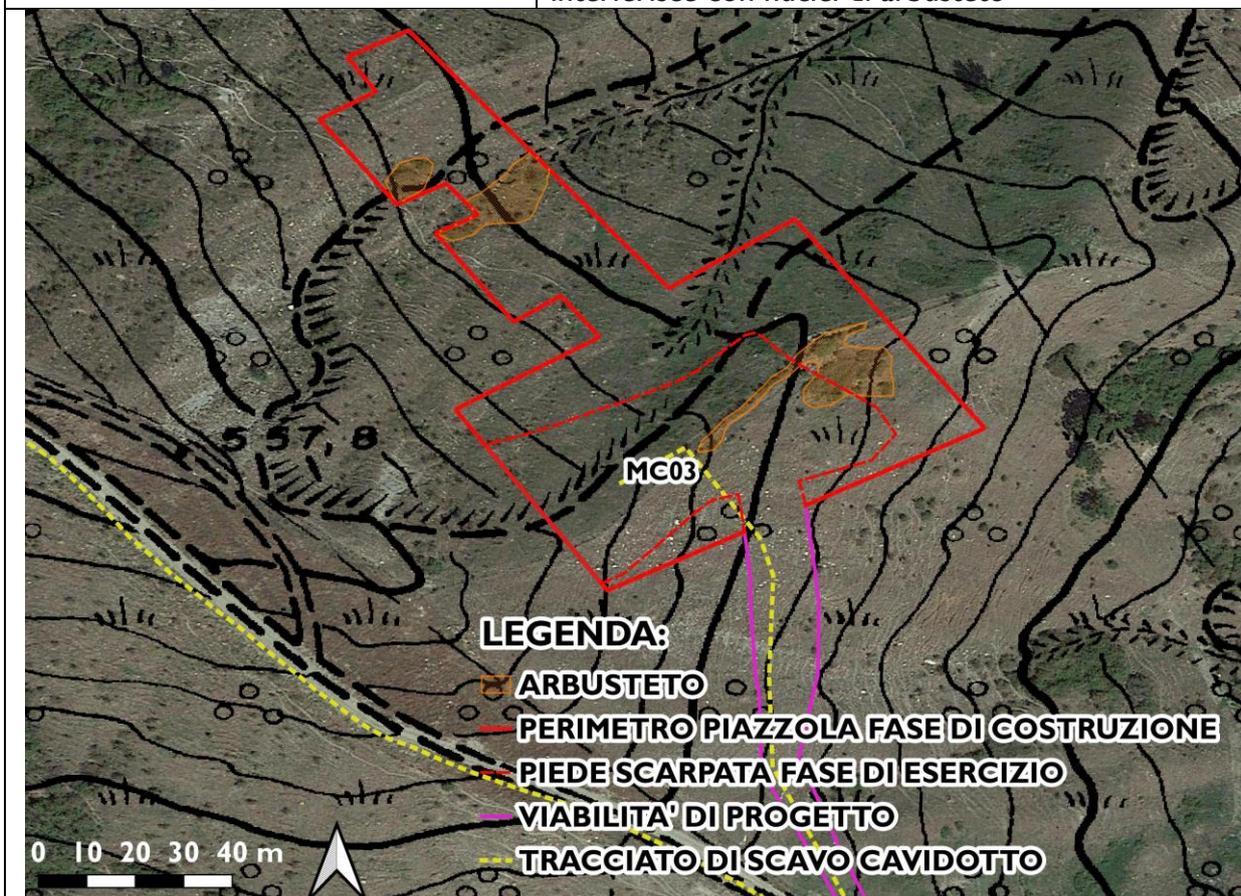
**Figura 4:** individuazione su immagine satellitare e CTR dell'arbusteto interferito in quanto interno all'area che verrà utilizzata per la costruzione dell'aerogeneratore MC03

<b>Descrizione della vegetazione rilevata</b>	Non definibile – classificazione eseguita tramite fotointerpretazione
<b>Vegetazione da fotointerpretazione</b>	Arbusteto rado (densità 80 %)
<b>Tipologia forestale da cartografia</b>	Nessuna tipologia forestale
<b>Categoria forestale D.lgs 34/2018</b>	-
<b>Parametri dendrometrici</b>	-
<b>Consistenza</b>	Superficie effettiva: 662 m <sup>2</sup> – Superficie ragguagliata: 530 m <sup>2</sup>
<b>Tipologia di ripristino ambientale</b>	Ripristino della situazione quo-ante

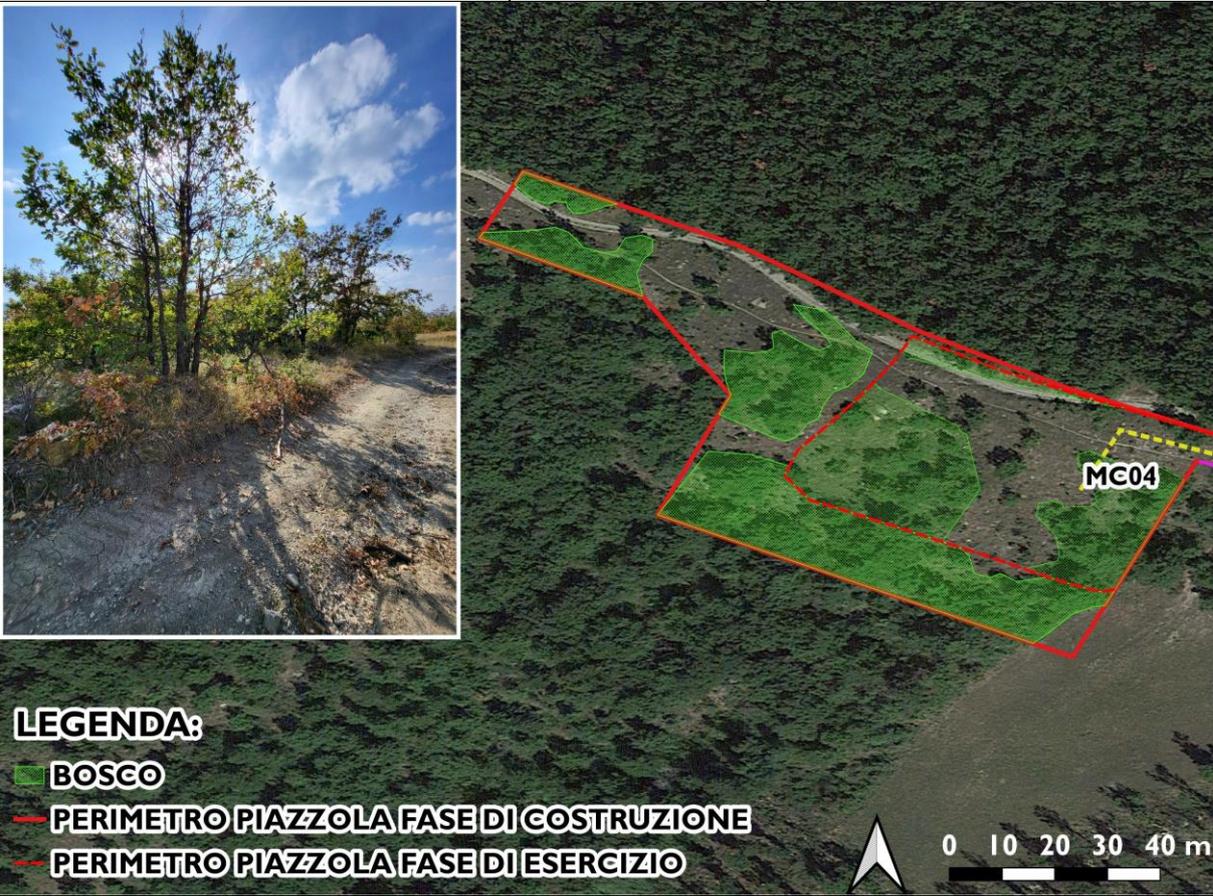
<p><b>LEGENDA:</b>  <span style="color: green;">■</span> BOSCO  <span style="color: red;">—</span> PERIMETRO PIAZZOLA FASE DI COSTRUZIONE  <span style="color: red;">- - -</span> PERIMETRO PIAZZOLA FASE DI ESERCIZIO</p>	
<p><b>Figura 5:</b> individuazione su immagine satellitare e CTR della superficie boscata interferita in quanto interna all'area che verrà utilizzata per la costruzione dell'aerogeneratore MC04</p>	
<b>Descrizione della vegetazione rilevata</b>	Margine di bosco ceduo di cerro ( <i>Q. cerris</i> )
<b>Tipologia forestale da cartografia</b>	Ceduo di Cerro; Ceduo di Roverella; Arbusteto di Ginepro comune
<b>Categoria forestale D.lgs 34/2018</b>	Bosco
<b>Parametri dendrometrici</b>	D medio: 15 cm – H media: 5 m

<b>Consistenza</b>	3.782 m <sup>2</sup>
<b>Tipologia di ripristino ambientale</b>	Ripristino della situazione quo-ante (in parte) e compensazione ex D.G.R. 1473/2022 (in parte)

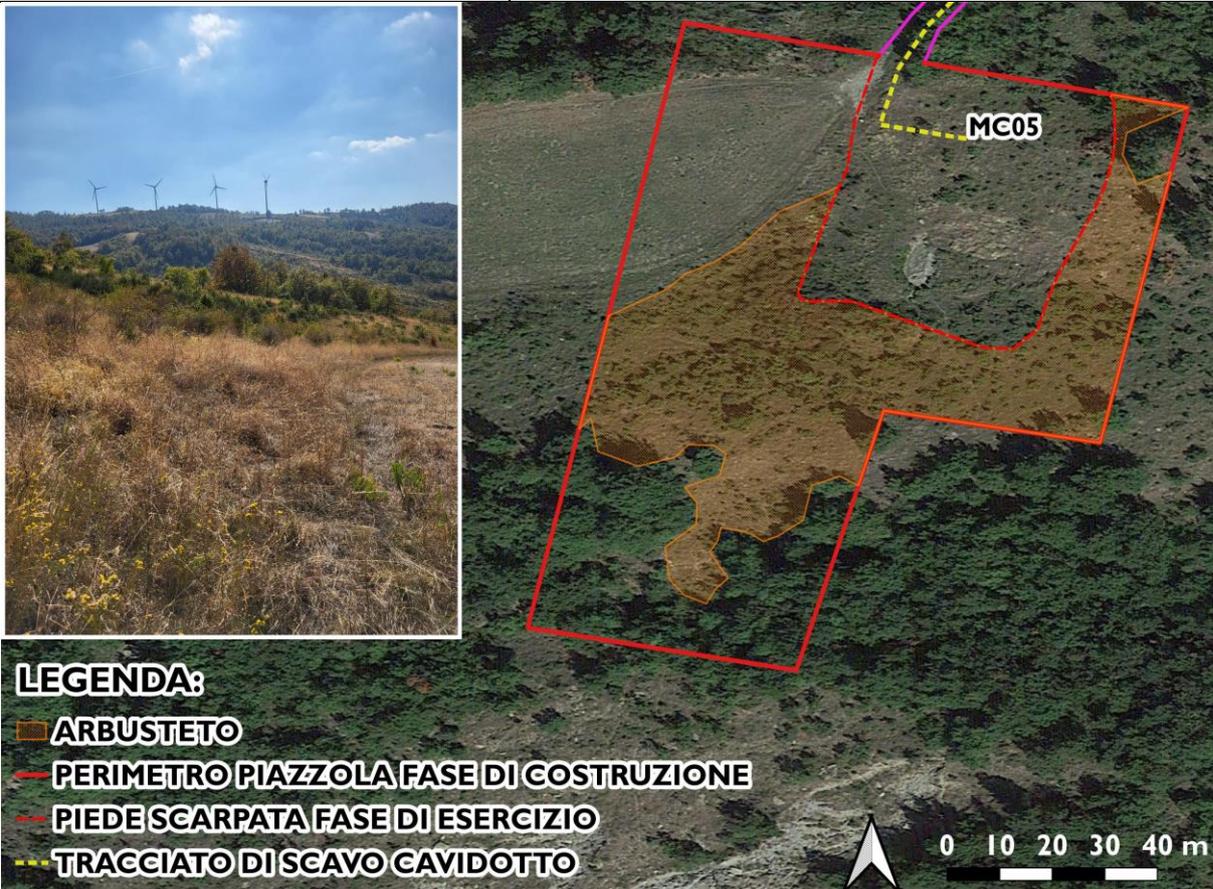
<p><b>LEGENDA:</b></p> <ul style="list-style-type: none"> <li>■ ARBUSTETO</li> <li>— PERIMETRO PIAZZOLA FASE DI COSTRUZIONE</li> <li>- - - PIEDE SCARPATA FASE DI ESERCIZIO</li> <li>- - - TRACCIATO DI SCAVO CAVIDOTTO</li> </ul>	
<p><b>Figura 6:</b> individuazione su immagine satellitare e CTR dell'arbusteto interferito in quanto interna all'area che verrà utilizzata per la costruzione dell'aerogeneratore MC05</p>	
<b>Descrizione della vegetazione rilevata</b>	Arbusteto rado (densità 70 %) di ginestra odorosa ( <i>S. junceum</i> ), ginepro comune ( <i>J. communis</i> ) e rosa canina ( <i>R. canina</i> )
<b>Tipologia forestale da cartografia</b>	Nessuna tipologia forestale
<b>Categoria forestale D.lgs 34/2018</b>	-
<b>Parametri dendrometrici</b>	-

<b>Consistenza</b>	Superficie effettiva: 4.895 m <sup>2</sup> – Superficie ragguagliata: 3.427 m <sup>2</sup>
<b>Tipologia di ripristino ambientale</b>	Ripristino della situazione quo-ante

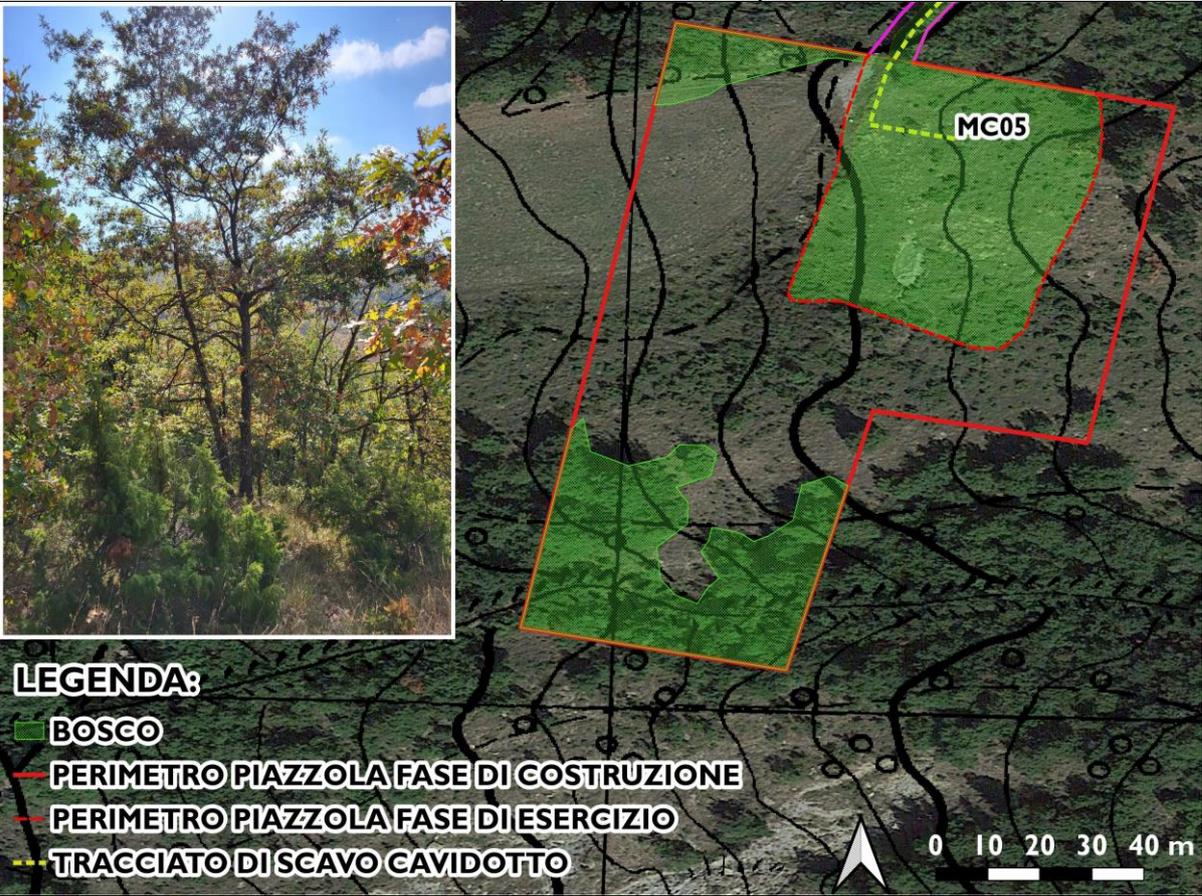
<p><b>LEGENDA:</b></p> <ul style="list-style-type: none"> <li><span style="color: green;">■</span> BOSCO</li> <li><span style="color: red;">—</span> PERIMETRO PIAZZOLA FASE DI COSTRUZIONE</li> <li><span style="color: red;">- - -</span> PERIMETRO PIAZZOLA FASE DI ESERCIZIO</li> <li><span style="color: yellow;">- - -</span> TRACCIATO DI SCAVO CAVIDOTTO</li> </ul>	
<p><b>Figura 7:</b> individuazione su immagine satellitare e CTR della superficie boscata interferita in quanto interna all'area che verrà utilizzata per la costruzione dell'aerogeneratore MC05</p>	
<b>Descrizione della vegetazione rilevata</b>	Margine di bosco ceduo di cerro ( <i>Q. cerris</i> ) e roverella ( <i>Q. pubescens</i> )
<b>Tipologia forestale da cartografia</b>	Arbusteto di Roverella, Arbusteto di Cerro, Ceduo di Roverella, Ceduo di Cerro

<b>Categoria forestale D.lgs 34/2018</b>	Bosco
<b>Parametri dendrometrici</b>	D medio: 15 cm – H media: 8 m
<b>Consistenza</b>	5.460 m <sup>2</sup>
<b>Tipologia di ripristino ambientale</b>	Ripristino della situazione quo-ante (in parte) e compensazione ex D.G.R. 1473/2022 (in parte)

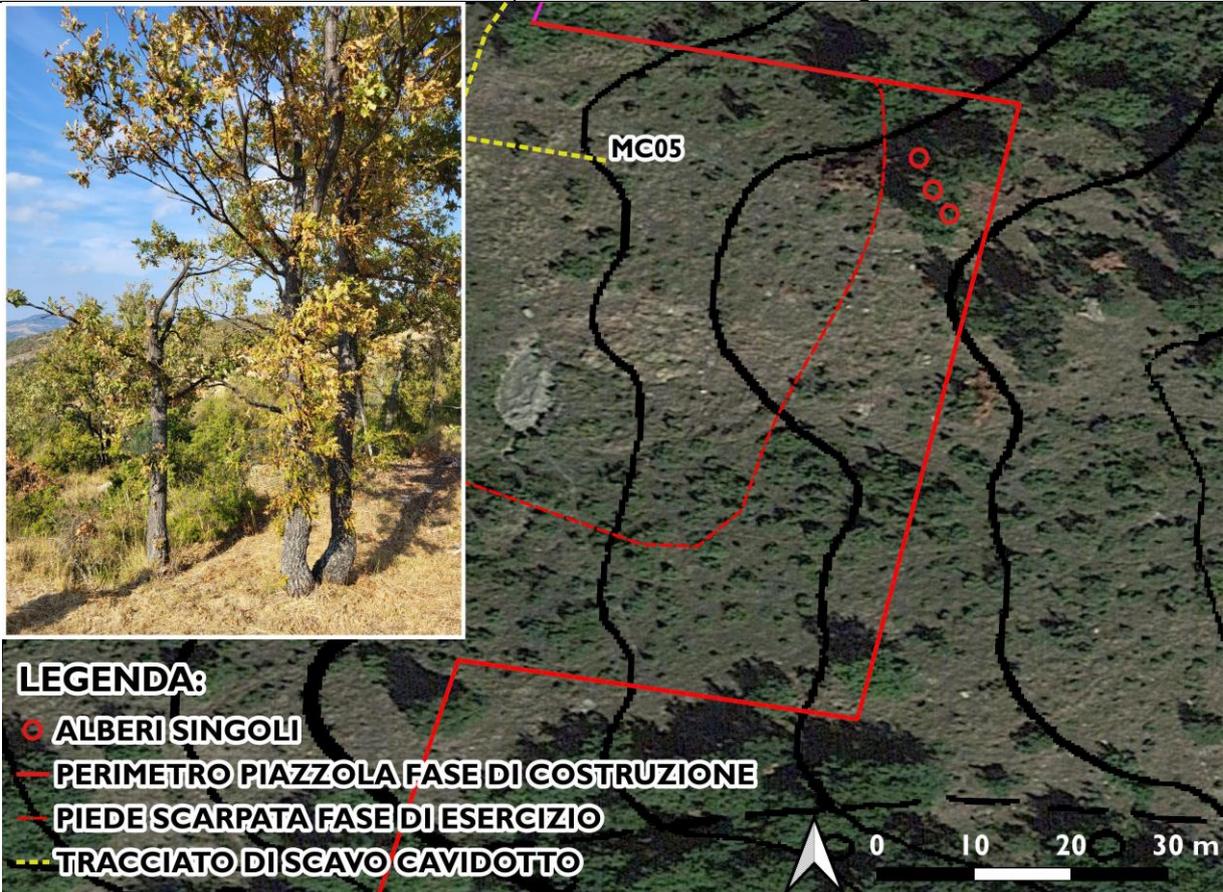
<p><b>Figura 8:</b> individuazione su immagine satellitare e CTR degli alberi singoli interferiti in quanto interni all'area che verrà utilizzata per la costruzione dell'aerogeneratore MC05</p>	
<b>Descrizione della vegetazione rilevata</b>	Alberi singoli di cerro ( <i>Q. cerris</i> )
<b>Tipologia forestale da cartografia</b>	Arbusteto di Roverella, Arbusteto di Cerro, Ceduo di Roverella, Ceduo di Cerro
<b>Categoria forestale D.lgs 34/2018</b>	-
<b>Parametri dendrometrici</b>	D medio: 15 cm – H media: 5 m
<b>Consistenza</b>	3 n°
<b>Tipologia di ripristino ambientale</b>	Ripristino della situazione quo-ante

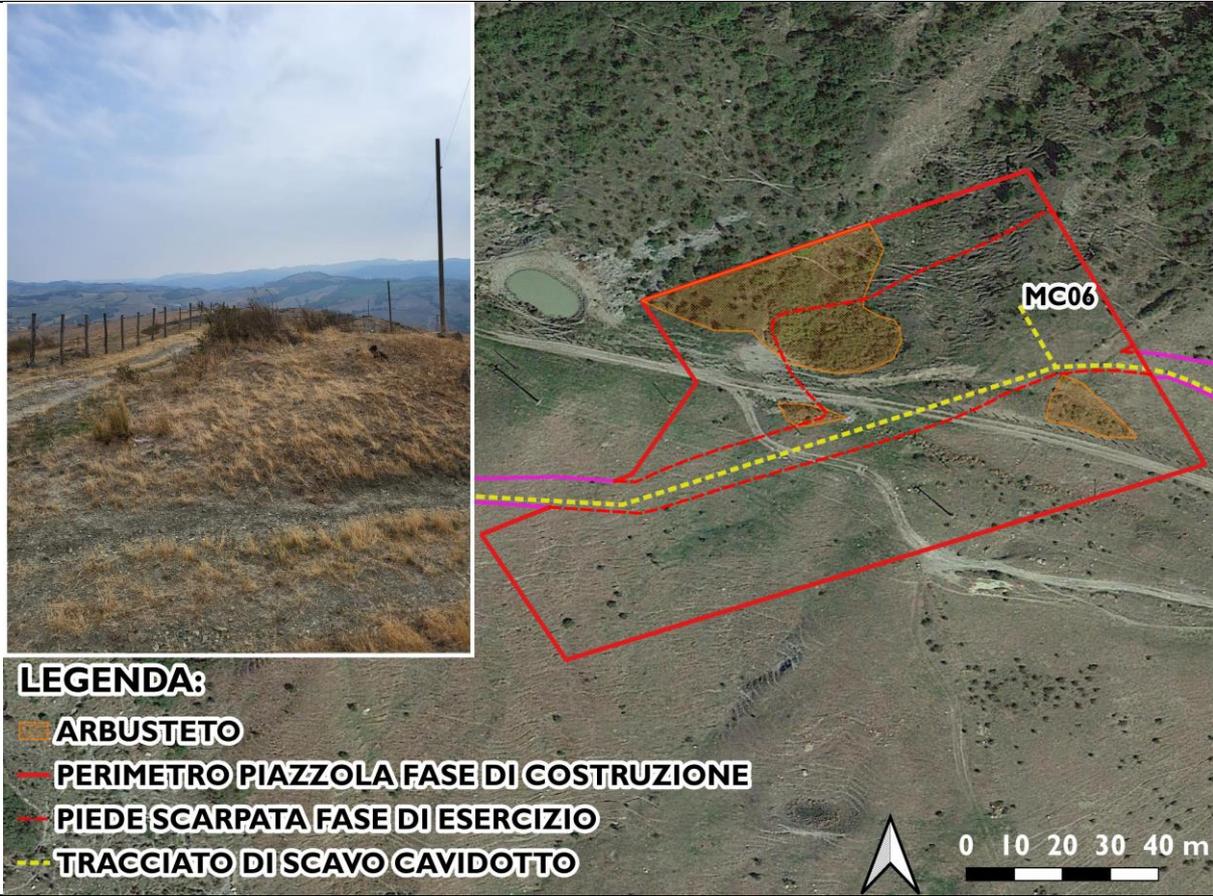
<p><b>LEGENDA:</b></p> <ul style="list-style-type: none"> <li><span style="border: 1px solid orange; display: inline-block; width: 15px; height: 10px; margin-right: 5px;"></span> ARBUSTETO</li> <li><span style="border-bottom: 1px solid red; width: 20px; display: inline-block; margin-right: 5px;"></span> PERIMETRO PIAZZOLA FASE DI COSTRUZIONE</li> <li><span style="border-bottom: 1px dashed red; width: 20px; display: inline-block; margin-right: 5px;"></span> PIEDE SCARPATA FASE DI ESERCIZIO</li> <li><span style="border-bottom: 1px dashed yellow; width: 20px; display: inline-block; margin-right: 5px;"></span> TRACCIATO DI SCAVO CAVIDOTTO</li> </ul>	
<p><b>Figura 9:</b> individuazione su immagine satellitare e CTR dell'arbusteto interferito in quanto interno all'area che verrà utilizzata per la costruzione dell'aerogeneratore MC06</p>

<b>Descrizione della vegetazione rilevata</b>	Arbusteto rado (densità 60 %) di rosa canina ( <i>R. canina</i> ), ginepro comune ( <i>J. communis</i> ) e prugnolo ( <i>P. spinosa</i> )
<b>Tipologia forestale da cartografia</b>	Nessuna tipologia forestale
<b>Categoria forestale D.lgs 34/2018</b>	-
<b>Parametri dendrometrici</b>	-
<b>Consistenza</b>	Superficie effettiva: 1.371 m <sup>2</sup> – Superficie ragguagliata: 823 m <sup>2</sup>
<b>Tipologia di ripristino ambientale</b>	Ripristino parziale della situazione quo-ante

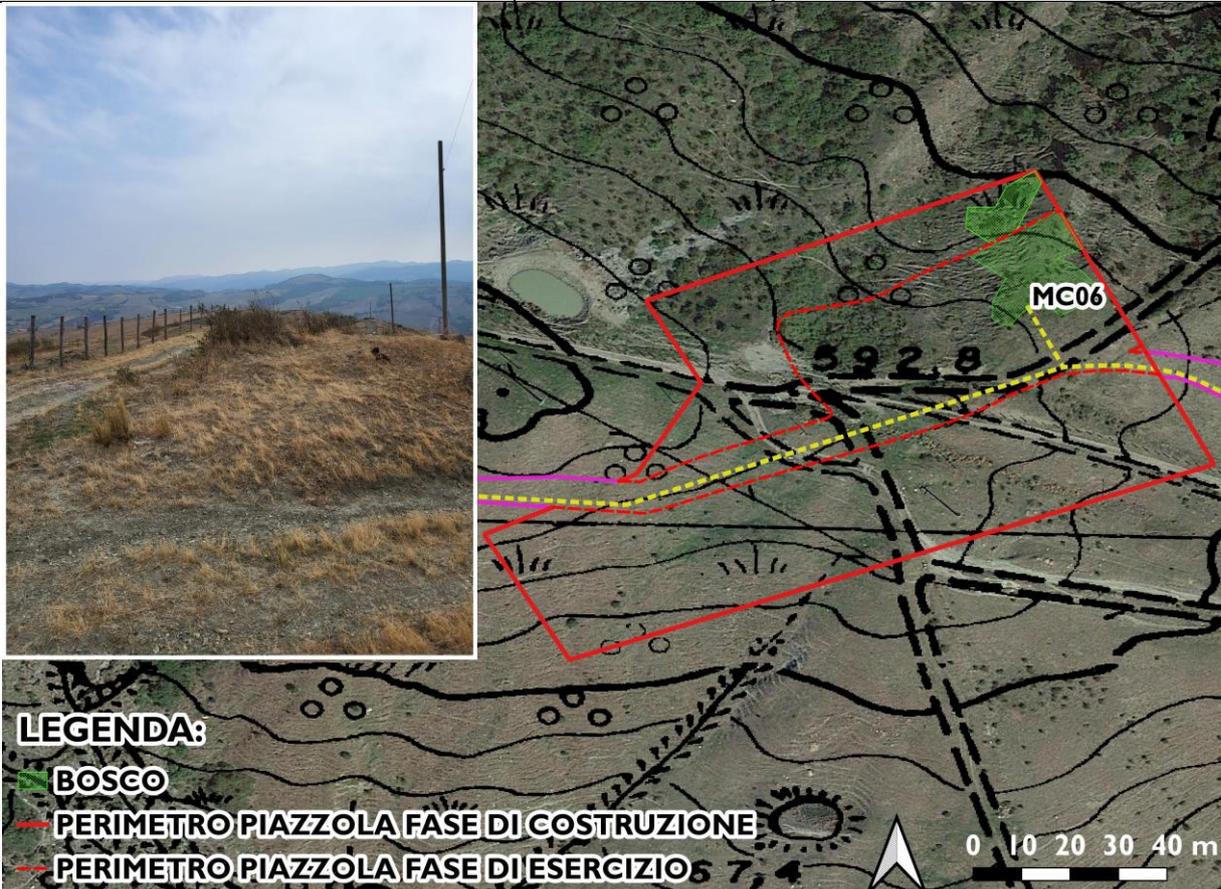
PERIMETRO PIAZZOLA FASE DI ESERCIZIO</p>	
<p><b>Figura 10:</b> individuazione su immagine satellitare e CTR della superficie boscata interferita in quanto interno all'area che verrà utilizzata per la costruzione dell'aerogeneratore MC06</p>	
<b>Descrizione della vegetazione rilevata</b>	Arbusteto di rosa canina ( <i>R. canina</i> ), ginepro comune ( <i>J. communis</i> ) e prugnolo ( <i>P. spinosa</i> )
<b>Tipologia forestale da cartografia</b>	Arbusteto di Prugnolo
<b>Categoria forestale D.lgs 34/2018</b>	Bosco
<b>Parametri dendrometrici</b>	-
<b>Consistenza</b>	608 m <sup>2</sup>
<b>Tipologia di ripristino ambientale</b>	Ripristino della situazione quo-ante (in parte) e compensazione ex D.G.R. 1473/2022 (in parte)

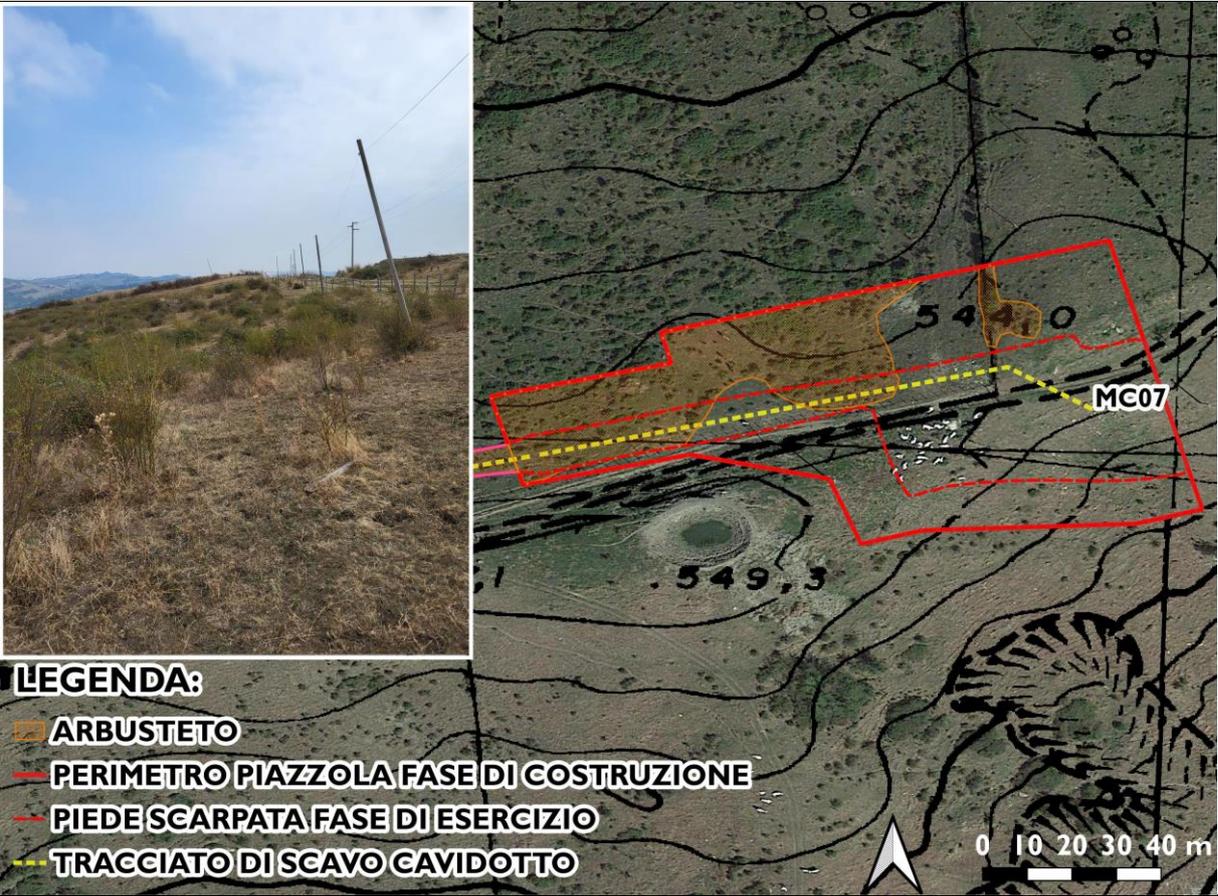
<p><b>LEGENDA:</b></p> <ul style="list-style-type: none"> <li><span style="border: 1px solid red; display: inline-block; width: 15px; height: 10px; margin-right: 5px;"></span> ARBUSTETO</li> <li><span style="border-bottom: 1px dashed red; display: inline-block; width: 20px; margin-right: 5px;"></span> PERIMETRO PIAZZOLA FASE DI COSTRUZIONE</li> <li><span style="border-bottom: 1px dashed red; display: inline-block; width: 20px; margin-right: 5px;"></span> PIEDE SCARPATA FASE DI ESERCIZIO</li> <li><span style="border-bottom: 1px dashed yellow; display: inline-block; width: 20px; margin-right: 5px;"></span> TRACCIATO DI SCAVO CAVIDOTTO</li> </ul>	
<p><b>Figura 11:</b> individuazione su immagine satellitare e CTR dell'arbusteto interferito in quanto interno all'area che verrà utilizzata per la costruzione dell'aerogeneratore MC07</p>

<b>Descrizione della vegetazione rilevata</b>	Arbusteto di rosa canina ( <i>R. canina</i> ), ginepro comune ( <i>J. communis</i> ) e prugnolo ( <i>P. spinosa</i> )
<b>Tipologia forestale da cartografia</b>	Nessuna tipologia forestale <sup>1</sup>
<b>Categoria forestale D.lgs 34/2018</b>	-
<b>Parametri dendrometrici</b>	-
<b>Consistenza</b>	Superficie effettiva: 2.584 m <sup>2</sup> – Superficie ragguagliata: 1.292 m <sup>2</sup>
<b>Tipologia di ripristino ambientale</b>	Ripristino parziale della situazione quo-ante

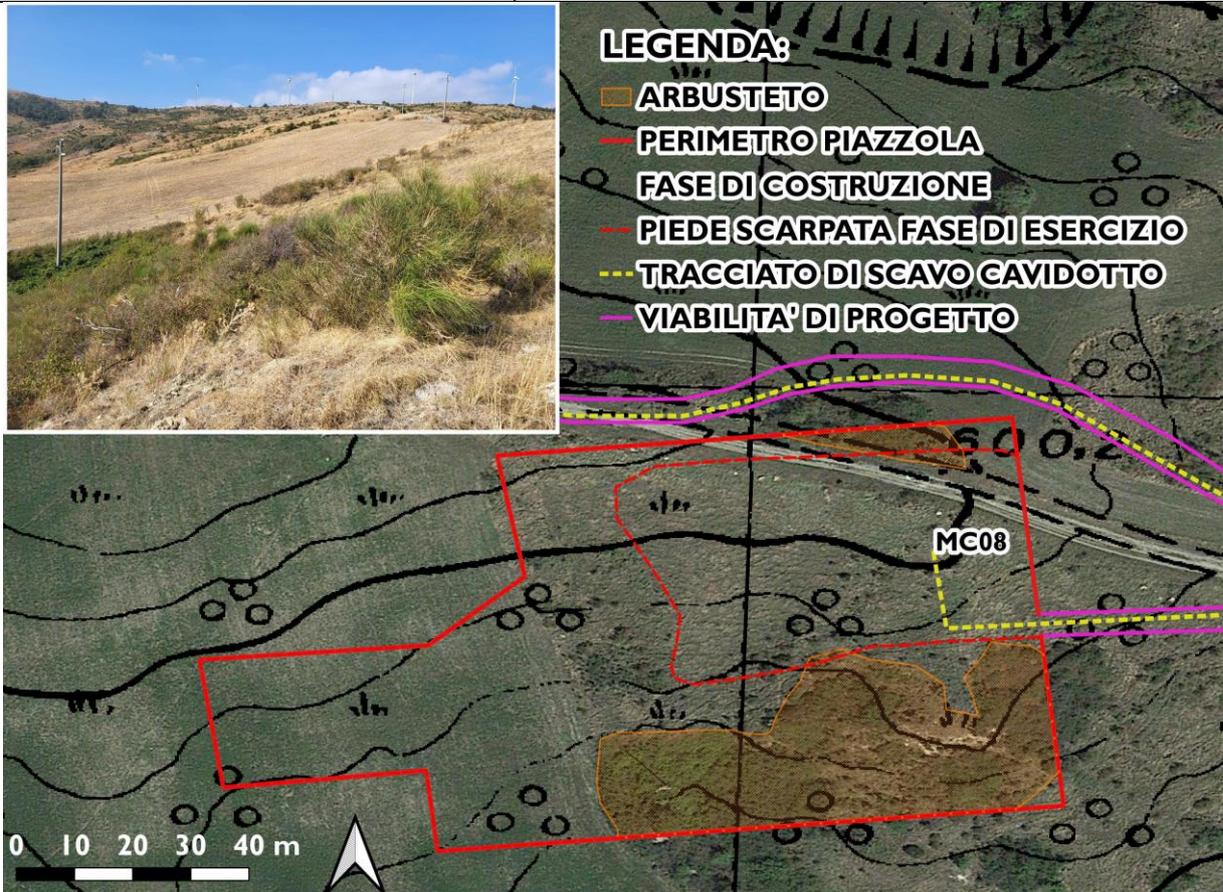
<p><b>LEGENDA:</b></p> <ul style="list-style-type: none"> <li>▭ ARBUSTETO</li> <li>— PERIMETRO PIAZZOLA FASE DI COSTRUZIONE</li> <li>— PIEDE SCARPATA FASE DI ESERCIZIO</li> <li>- - - TRACCIATO DI SCAVO CAVIDOTTO</li> <li>— VIABILITA' DI PROGETTO</li> </ul> <p>MC08</p> <p>0 10 20 30 40 m</p>	
<p><b>Figura 12:</b> individuazione su immagine satellitare e CTR dell'arbusteto interferito in quanto interno all'area che verrà utilizzata per la costruzione dell'aerogeneratore MC08</p>	
<b>Descrizione della vegetazione rilevata</b>	Arbusteto di rosa canina ( <i>R. canina</i> ), ginestra odorosa ( <i>S. junceum</i> ) e prugnolo ( <i>P. spinosa</i> )
<b>Tipologia forestale da cartografia</b>	Nessuna tipologia forestale
<b>Categoria forestale D.lgs 34/2018</b>	-

<b>Parametri dendrometrici</b>	-
<b>Consistenza</b>	Superficie: 2.496 m <sup>2</sup>
<b>Tipologia di ripristino ambientale</b>	Ripristino parziale della situazione quo-ante

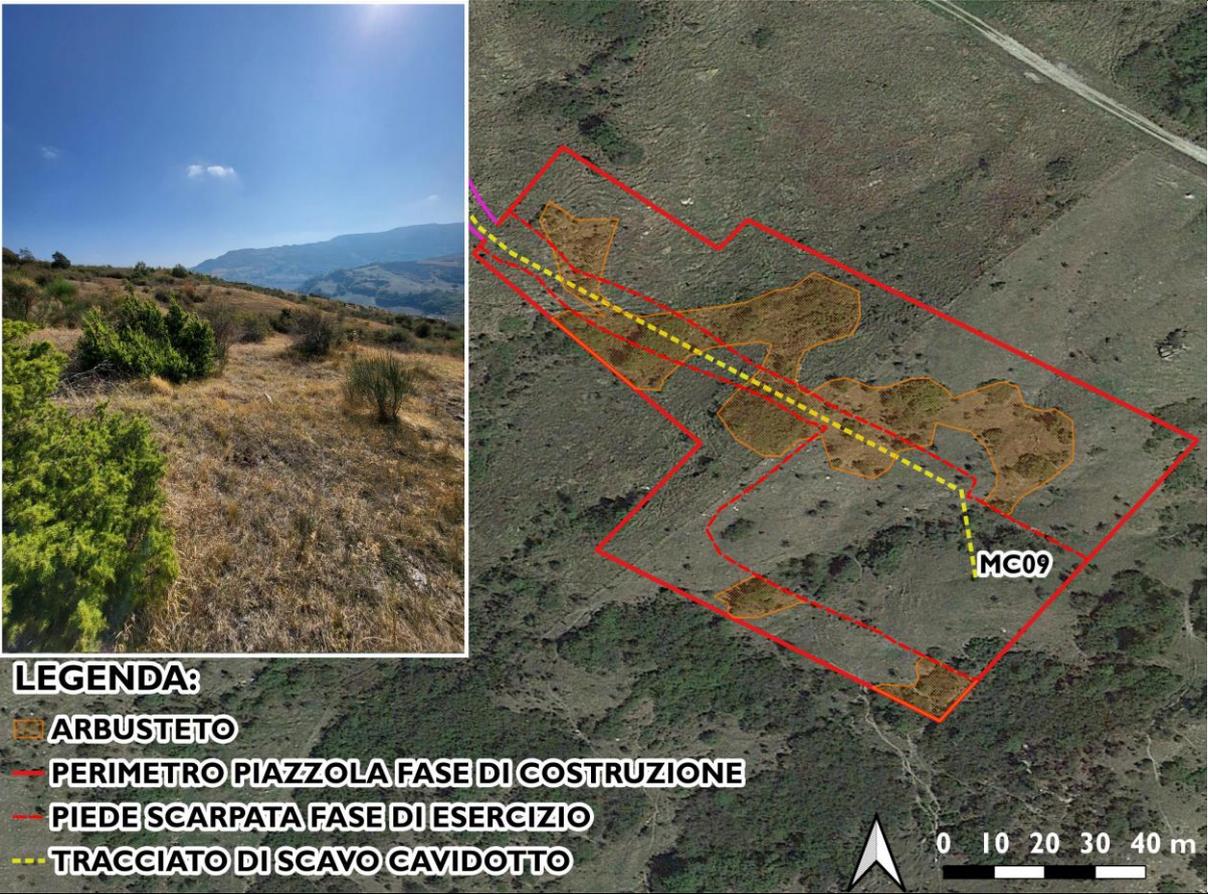
<p><b>LEGENDA:</b></p> <ul style="list-style-type: none"> <li><span style="border: 1px solid orange; display: inline-block; width: 15px; height: 10px; margin-right: 5px;"></span> ARBUSTETO</li> <li><span style="border-bottom: 2px solid red; display: inline-block; width: 20px; margin-right: 5px;"></span> PERIMETRO PIAZZOLA FASE DI COSTRUZIONE</li> <li><span style="border-bottom: 2px dashed yellow; display: inline-block; width: 20px; margin-right: 5px;"></span> PIEDE SCARPATA FASE DI ESERCIZIO</li> <li><span style="border-bottom: 2px dashed yellow; display: inline-block; width: 20px; margin-right: 5px;"></span> TRACCIATO DI SCAVO CAVIDOTTO</li> </ul>	
<p><b>Figura 13:</b> individuazione su immagine satellitare e CTR dell'arbusteto interferito in quanto interno all'area che verrà utilizzata per la costruzione dell'aerogeneratore MC09</p>

<b>Descrizione della vegetazione rilevata</b>	Arbusteto rado (densità 60 %) di rosa canina ( <i>R. canina</i> ), ginestra odorosa ( <i>S. junceum</i> ) e prugnolo ( <i>P. spinosa</i> )
<b>Tipologia forestale da cartografia</b>	Nessuna tipologia forestale
<b>Categoria forestale D.lgs 34/2018</b>	-
<b>Parametri dendrometrici</b>	-
<b>Consistenza</b>	Superficie effettiva: 2.658 m <sup>2</sup> – Superficie ragguagliata: 1.595 m <sup>2</sup>
<b>Tipologia di ripristino ambientale</b>	Ripristino parziale della situazione quo-ante

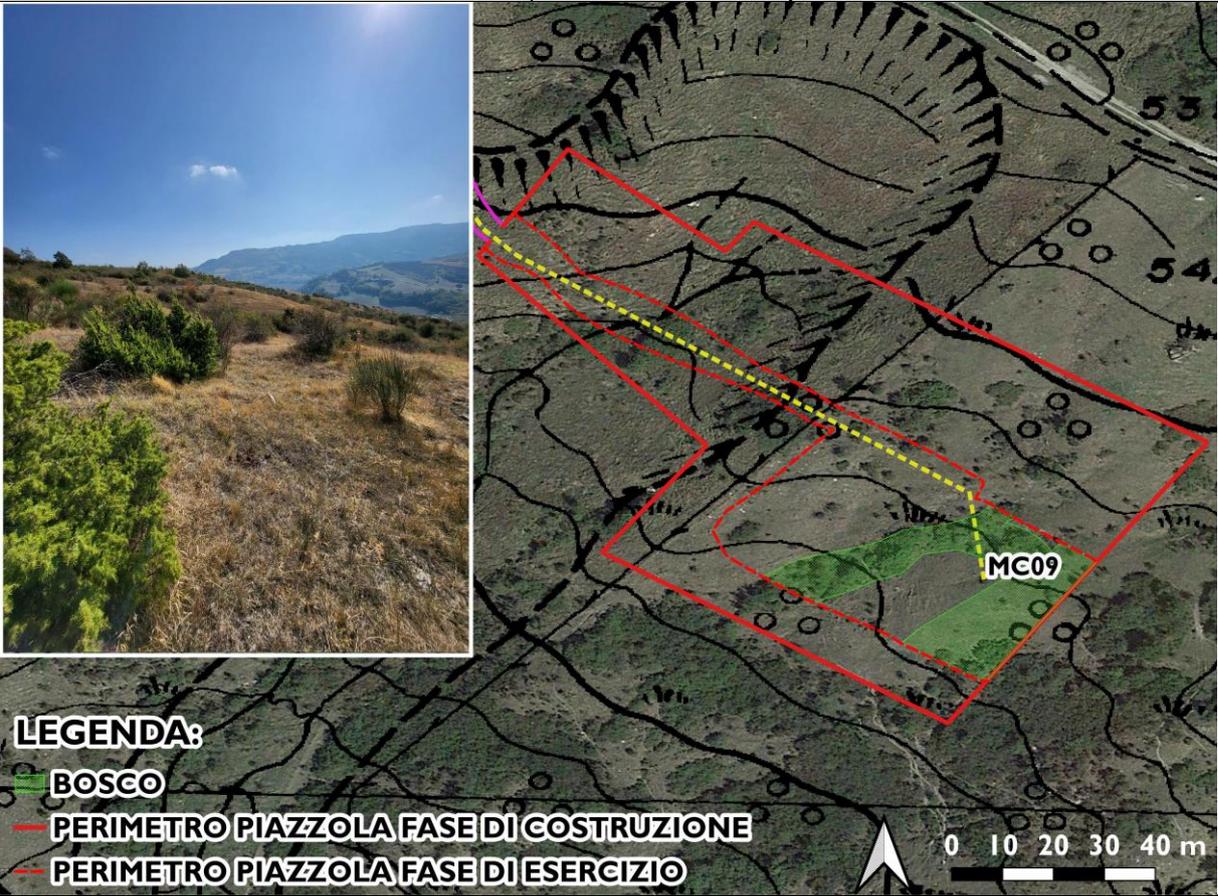
<p><b>LEGENDA:</b>  <span style="color: green;">■</span> BOSCO  <span style="color: red;">—</span> PERIMETRO PIAZZOLA FASE DI COSTRUZIONE  <span style="color: red;">- - -</span> PERIMETRO PIAZZOLA FASE DI ESERCIZIO</p>	
<p><b>Figura 14:</b> individuazione su immagine satellitare e CTR della superficie boscata interferita in quanto interno all'area che verrà utilizzata per la costruzione dell'aerogeneratore MC09</p>	
<b>Descrizione della vegetazione rilevata</b>	Arbusteto di rosa canina ( <i>R. canina</i> ), ginestra odorosa ( <i>S. junceum</i> ) e prugnolo ( <i>P. spinosa</i> )
<b>Tipologia forestale da cartografia</b>	Arbusteto di Sanguinello ( <i>C. sanguinea</i> L.)
<b>Categoria forestale D.lgs 34/2018</b>	Bosco

<b>Parametri dendrometrici</b>	-
<b>Consistenza</b>	1.082 m <sup>2</sup>
<b>Tipologia di ripristino ambientale</b>	Compensazione ex D.G.R. 1473/2022

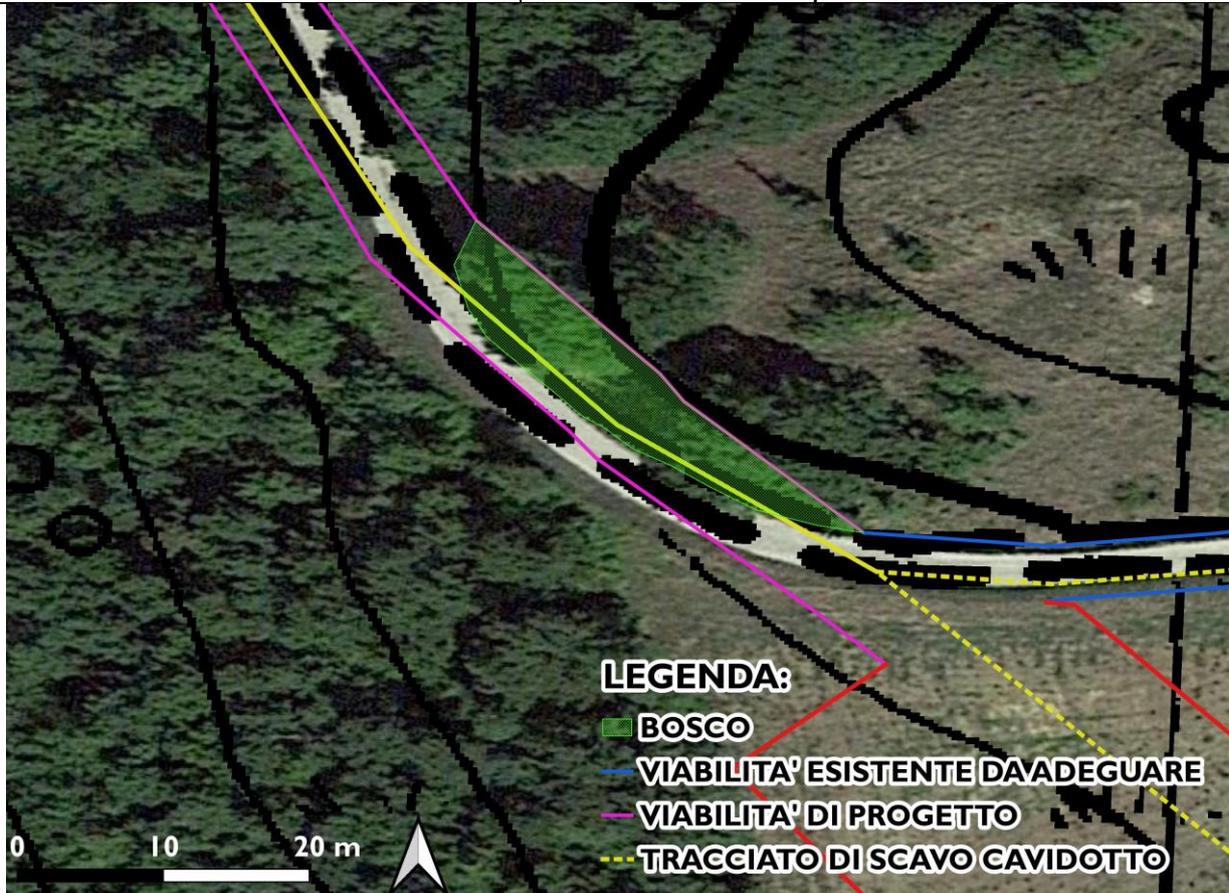
<p><b>LEGENDA:</b></p> <ul style="list-style-type: none"> <li><span style="color: green;">■</span> BOSCO</li> <li><span style="color: blue;">—</span> VIABILITA' ESISTENTE DA ADEGUARE</li> <li><span style="color: magenta;">—</span> VIABILITA' DI PROGETTO</li> <li><span style="color: yellow;">- - -</span> TRACCIATO DI SCAVO CAVIDOTTO</li> </ul>	
<b>Figura 15:</b> individuazione su immagine satellitare e CTR del bosco interferito dalla viabilità di progetto e dalla posa del cavidotto	
<b>Descrizione della vegetazione rilevata</b>	Non definibile – classificazione eseguita tramite fotointerpretazione
<b>Vegetazione da fotointerpretazione</b>	Bosco
<b>Tipologia forestale da cartografia</b>	Ceduo di Roverella

<b>Categoria forestale D.lgs 34/2018</b>	Bosco
<b>Parametri dendrometrici</b>	Non definibile – classificazione eseguita tramite fotointerpretazione
<b>Consistenza</b>	190 m <sup>2</sup>
<b>Tipologia di ripristino ambientale</b>	Proposta di minimizzazione dell'impatto, quindi, nulla da ripristinare

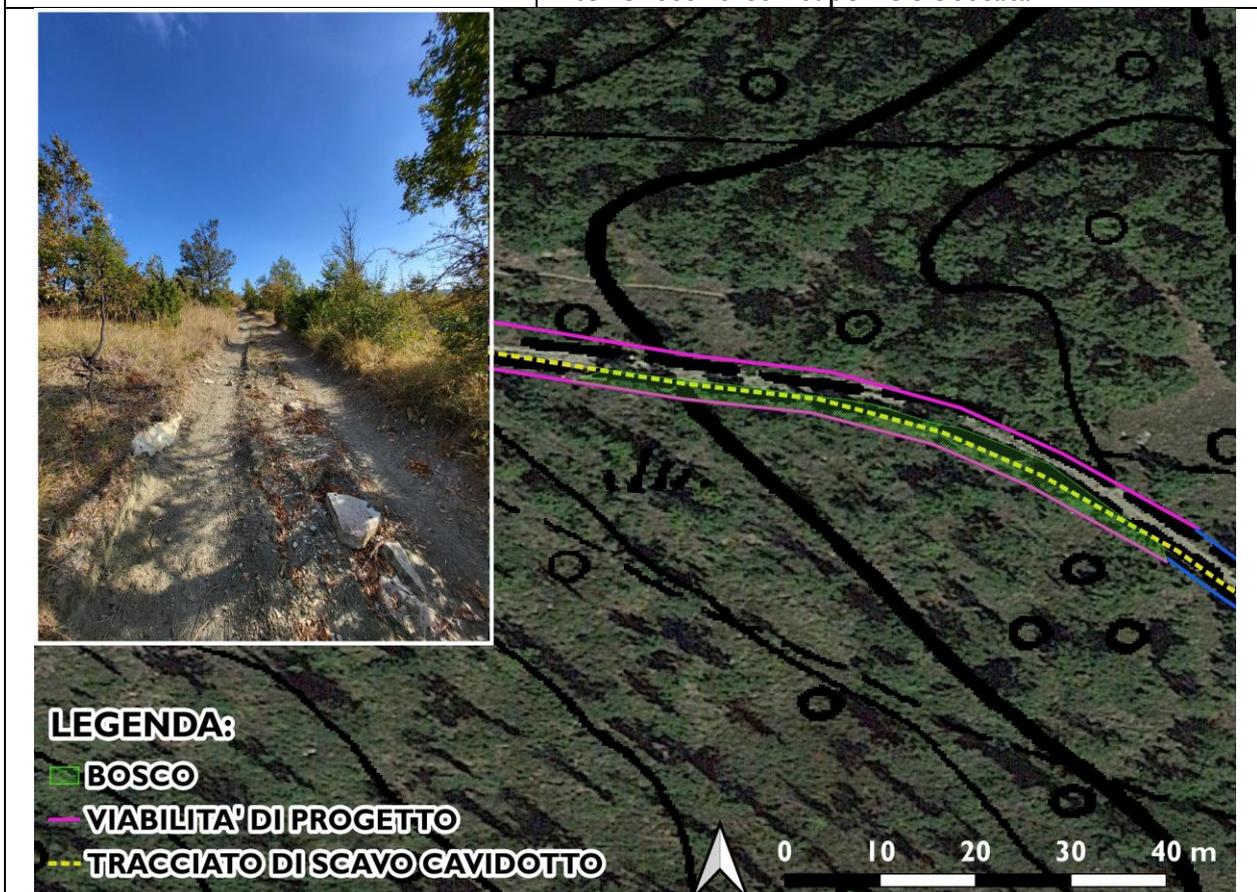
**Figura 16:** individuazione su immagine satellitare e CTR della superficie boscata interferita dalla viabilità di progetto e dalla posa del cavidotto

<b>Descrizione della vegetazione rilevata</b>	Arbusteto di ginepro comune ( <i>J. communis</i> )
<b>Tipologia forestale da cartografia</b>	Arbusteto di Ginepro comune
<b>Categoria forestale D.lgs 34/2018</b>	Bosco
<b>Parametri dendrometrici</b>	-
<b>Consistenza</b>	185 m <sup>2</sup>
<b>Tipologia di ripristino ambientale</b>	Compensazione ex D.G.R. 1473/2022

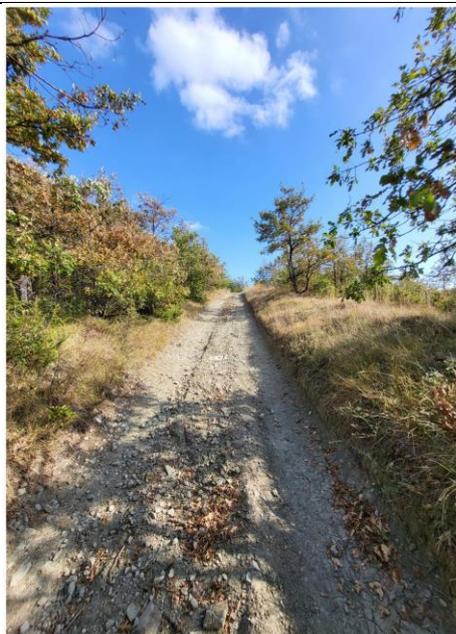
**Figura 17:** individuazione su immagine satellitare e CTR dell'albero singolo interferito dalla viabilità di progetto e dalla posa del cavidotto

<b>Descrizione della vegetazione rilevata</b>	Albero singolo di cerro ( <i>Q. cerris</i> )
<b>Tipologia forestale da cartografia</b>	Arbusteto di Ginepro comune
<b>Categoria forestale D.lgs 34/2018</b>	-
<b>Parametri dendrometrici</b>	D: 20 cm – H: 6 m
<b>Consistenza</b>	I (n°)
<b>Tipologia di ripristino ambientale</b>	Proposta di minimizzazione dell'impatto, quindi, nulla da compensare
