# AUTORIZZAZIONE UNICA EX D. LGS. N. 387/2003

## PROGETTO DEFINITIVO PARCO EOLICO EMILIA

### ALLEGATO 5: SCHEDE DELLE FORMAZIONI VEGETALI INTERFERITE DAL PROGETTO

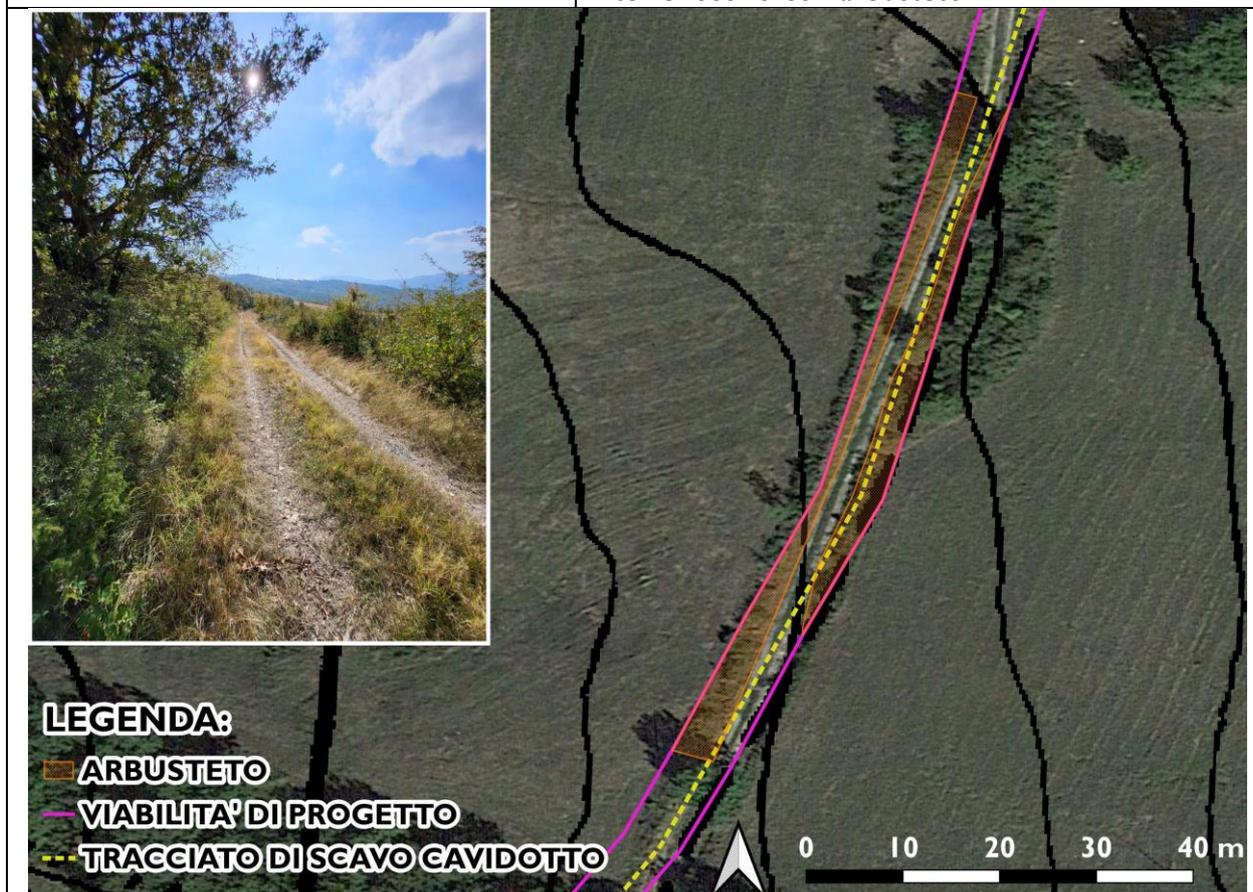
**Figura 19:** individuazione su immagine satellitare e CTR dell'arbusteto interferito dalla viabilità di progetto e dalla posa del cavidotto

<b>Descrizione della vegetazione rilevata</b>	Arbusteto di prugnolo ( <i>P. spinosa</i> ) con la compresenza di biancospino ( <i>C. monogyna</i> ) e ligustro ( <i>L. vulgare</i> )
<b>Tipologia forestale da cartografia</b>	Nessuna tipologia forestale
<b>Categoria forestale D.lgs 34/2018</b>	-
<b>Parametri dendrometrici</b>	-
<b>Consistenza</b>	360 m <sup>2</sup>
<b>Tipologia di ripristino ambientale</b>	Non prevista

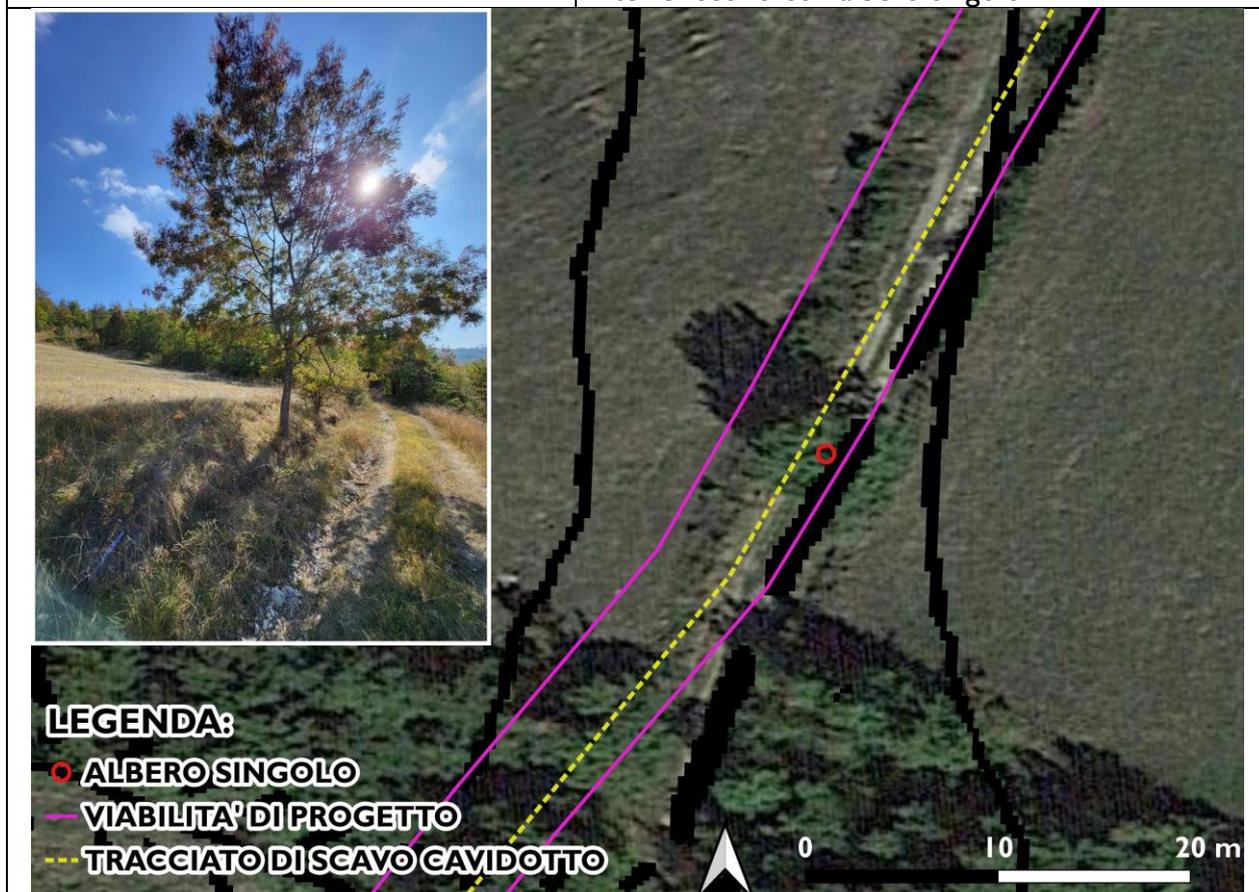
**Figura 20:** individuazione su immagine satellitare e CTR dell'albero singolo interferito dalla viabilità di progetto e dalla posa del cavidotto

<b>Descrizione della vegetazione rilevata</b>	Albero singolo di Orniello ( <i>F. ornus</i> )
<b>Tipologia forestale da cartografia</b>	Nessuna tipologia forestale
<b>Categoria forestale D.lgs 34/2018</b>	-
<b>Parametri dendrometrici</b>	D: 15 cm; H: 4 m
<b>Consistenza</b>	I (n°)
<b>Tipologia di ripristino ambientale</b>	Proposta di minimizzazione dell'impatto, quindi, nulla da compensare

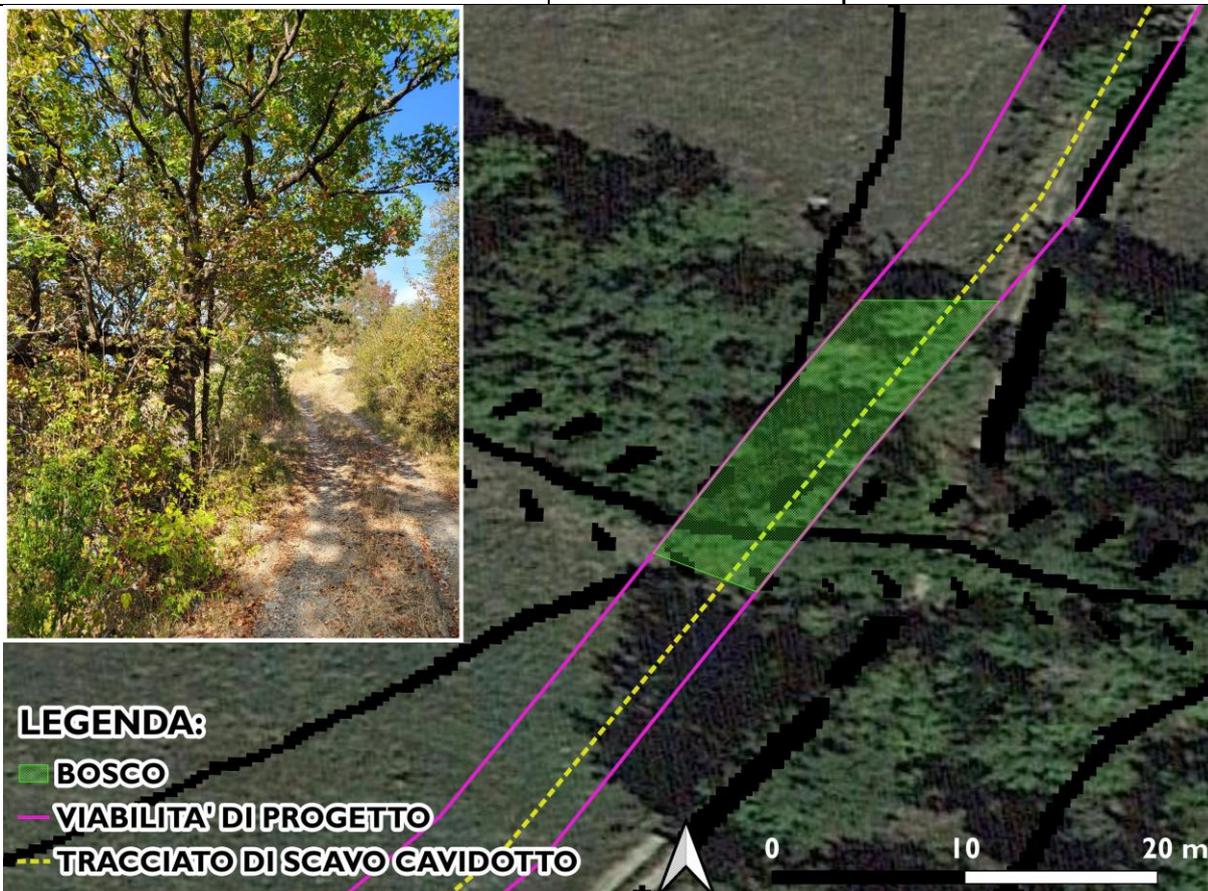
**Figura 21:** individuazione su immagine satellitare e CTR del bosco interferito dalla viabilità di progetto e dalla posa del cavidotto

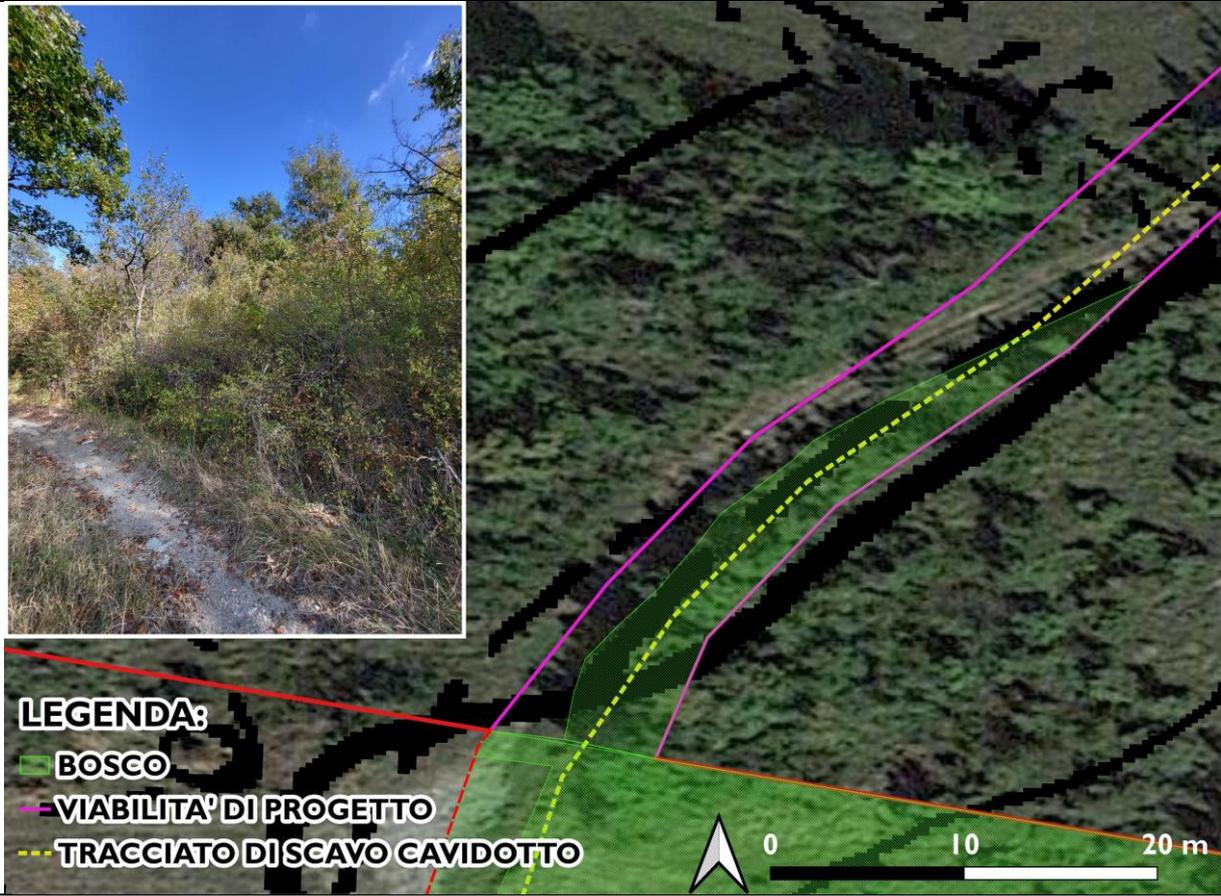
<p><b>Figura 22:</b> individuazione su immagine satellitare e CTR della superficie boscata interferita dalla viabilità di progetto e dalla posa del cavidotto</p>	
<b>Descrizione della vegetazione rilevata</b>	Arbusteto di prugnolo ( <i>P. spinosa</i> ), biancospino ( <i>C. monogyna</i> ), ginepro ( <i>J. Communis</i> ) e ligustro ( <i>L. vulgare</i> )
<b>Tipologia forestale da cartografia</b>	Arbusteto di Roverella
<b>Categoria forestale D.lgs 34/2018</b>	Bosco
<b>Parametri dendrometrici</b>	-
<b>Consistenza</b>	159 m <sup>2</sup>
<b>Tipologia di ripristino ambientale</b>	Compensazione ex D.G.R. 1473/2022

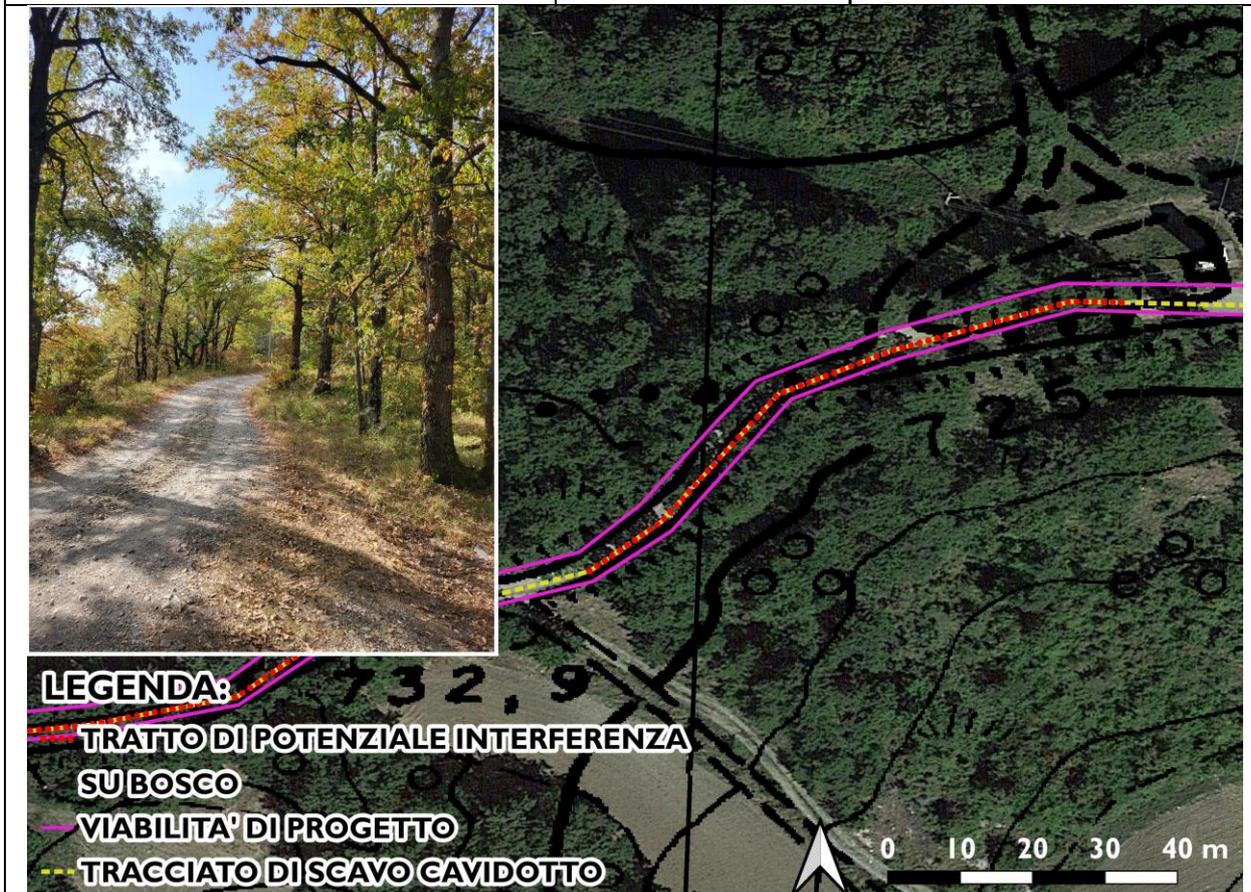
**Figura 24:** individuazione su immagine satellitare e CTR del tratto di potenziale interferenza sul bosco interferito dalla viabilità di progetto e dalla posa del cavidotto

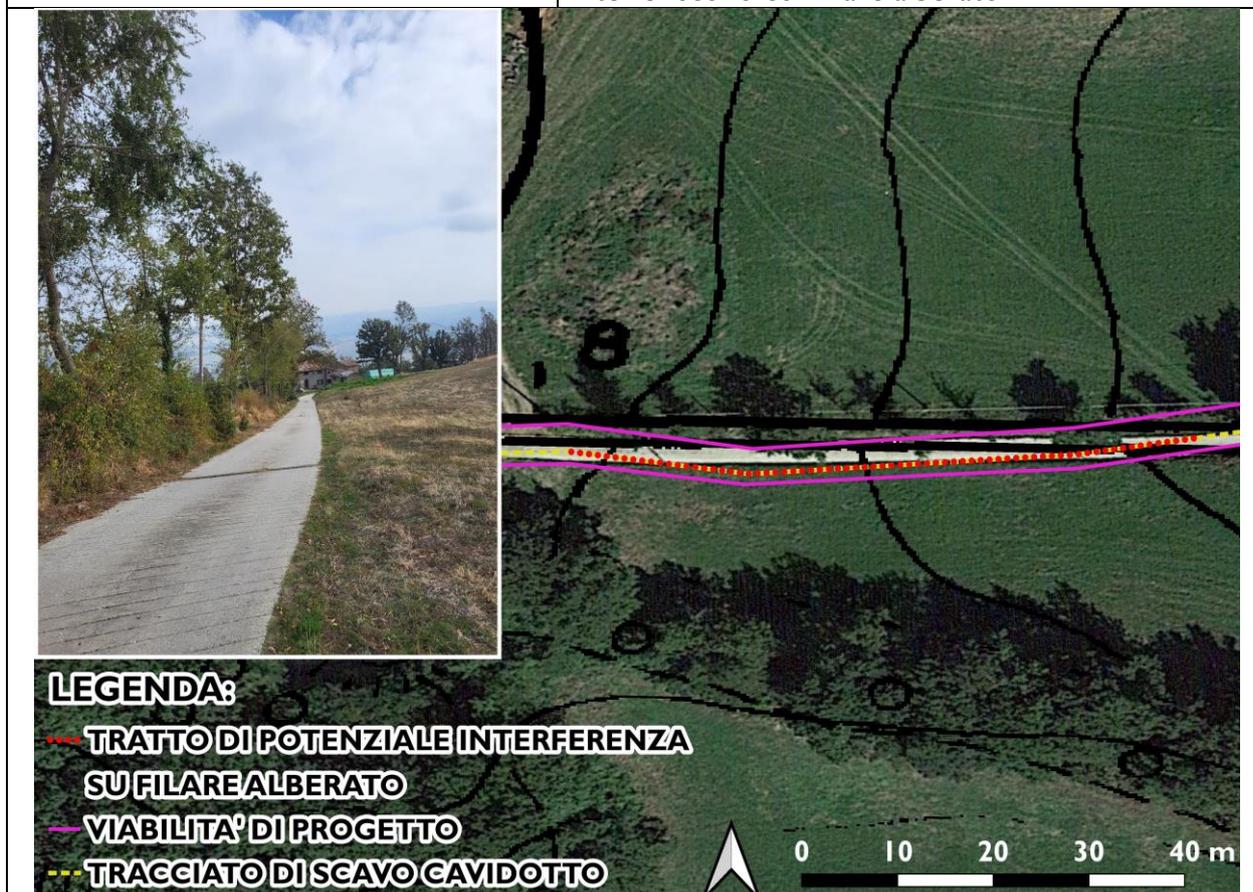
**Figura 25:** individuazione su immagine satellitare e CTR del tratto di potenziale interferenza sul filare alberato interferito dalla viabilità di progetto e dalla posa del cavidotto

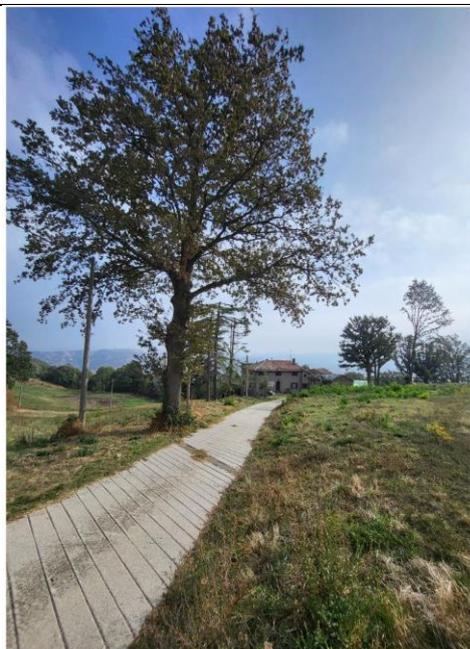
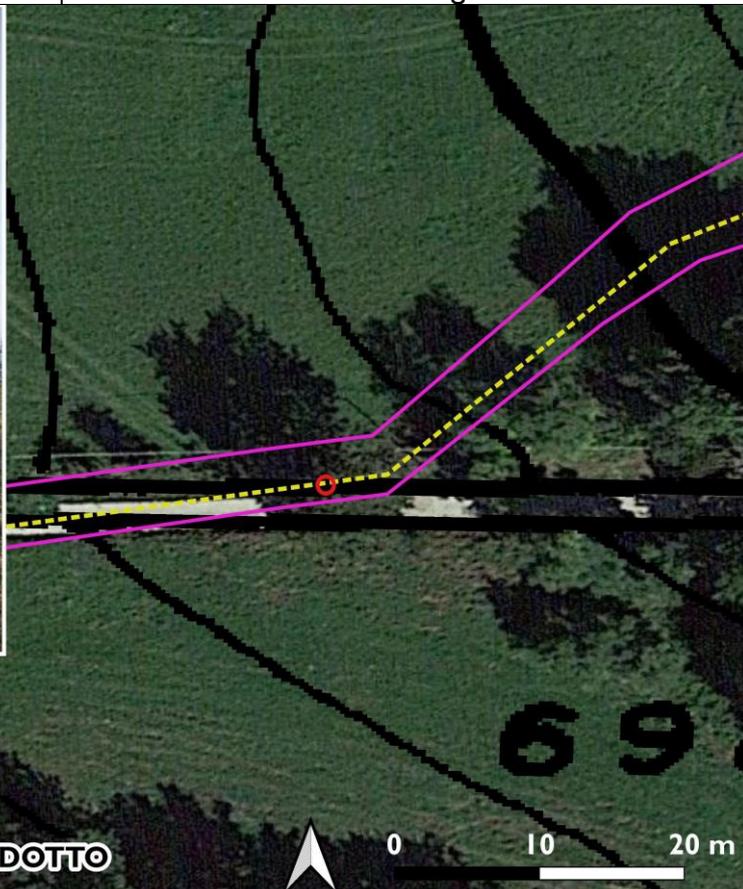
<b>Attività prevista da progetto</b>	Viabilità di progetto in direzione dell'aerogeneratore MC06, MC07 – Posa cavidotto
<b>Descrizione attività</b>	La viabilità di progetto e la posa del cavidotto interferiscono con albero singolo

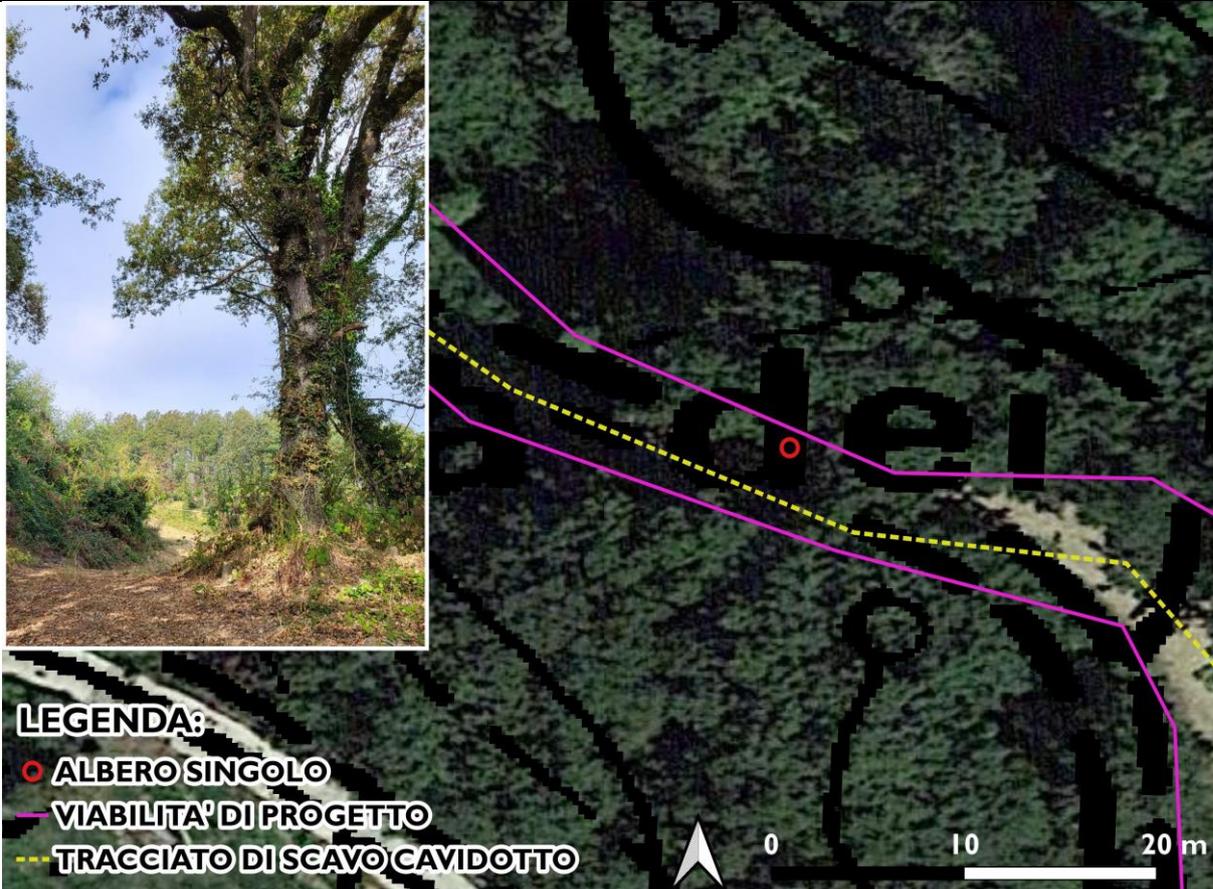
<b>Figura 27:</b> individuazione su immagine satellitare e CTR dell'albero singolo interferito dalla viabilità di progetto e dalla posa del cavidotto	
<b>Descrizione della vegetazione rilevata</b>	Albero singolo di roverella ( <i>Q. pubescens</i> )
<b>Tipologia forestale da cartografia</b>	Bosco non governato o irregolare di Roverella
<b>Categoria forestale D.lgs 34/2018</b>	-
<b>Parametri dendrometrici</b>	D: 60 cm – H: 12 m
<b>Consistenza</b>	I (n°)
<b>Tipologia di ripristino ambientale</b>	Ripristino <sup>3</sup> della situazione quo-ante

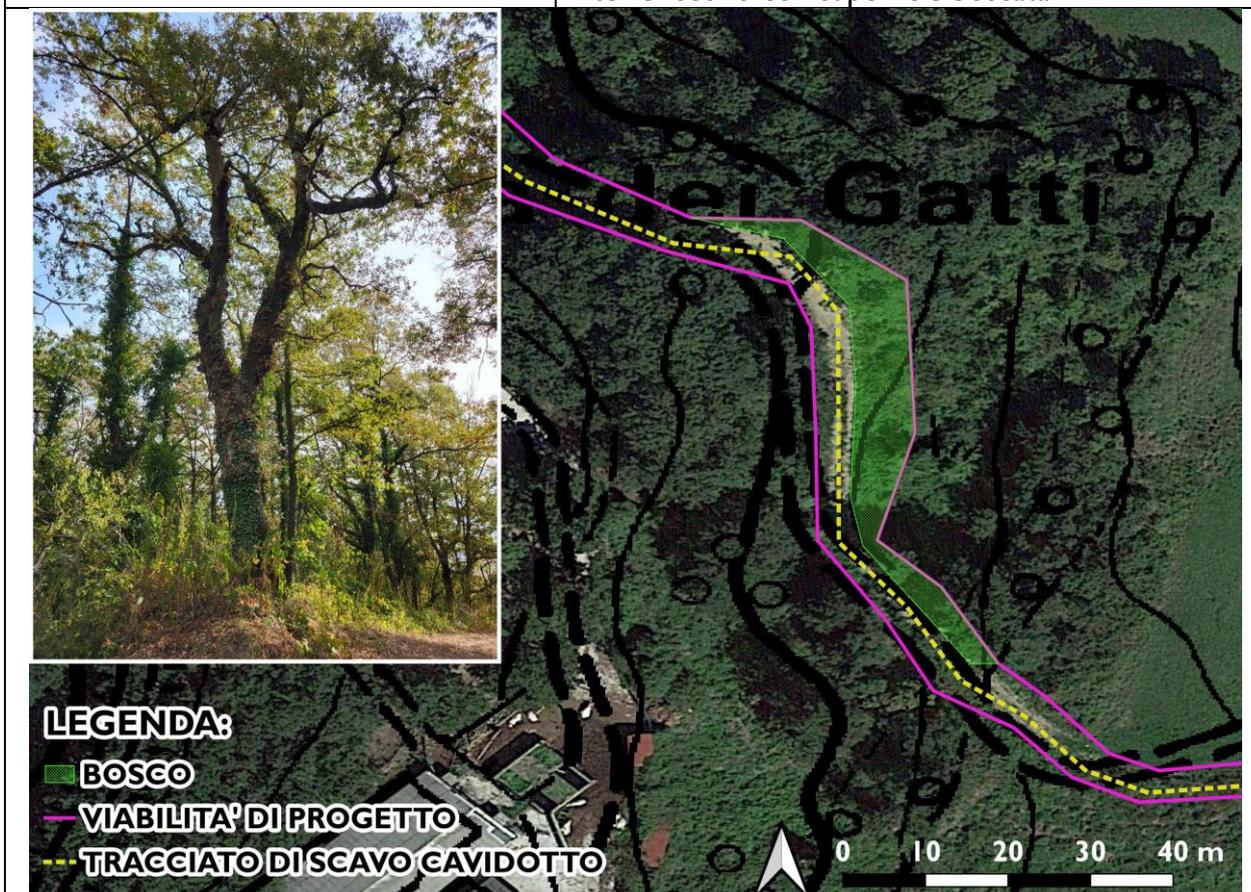
**Figura 28:** individuazione su immagine satellitare e CTR del bosco interferito dalla viabilità di progetto e dalla posa del cavidotto

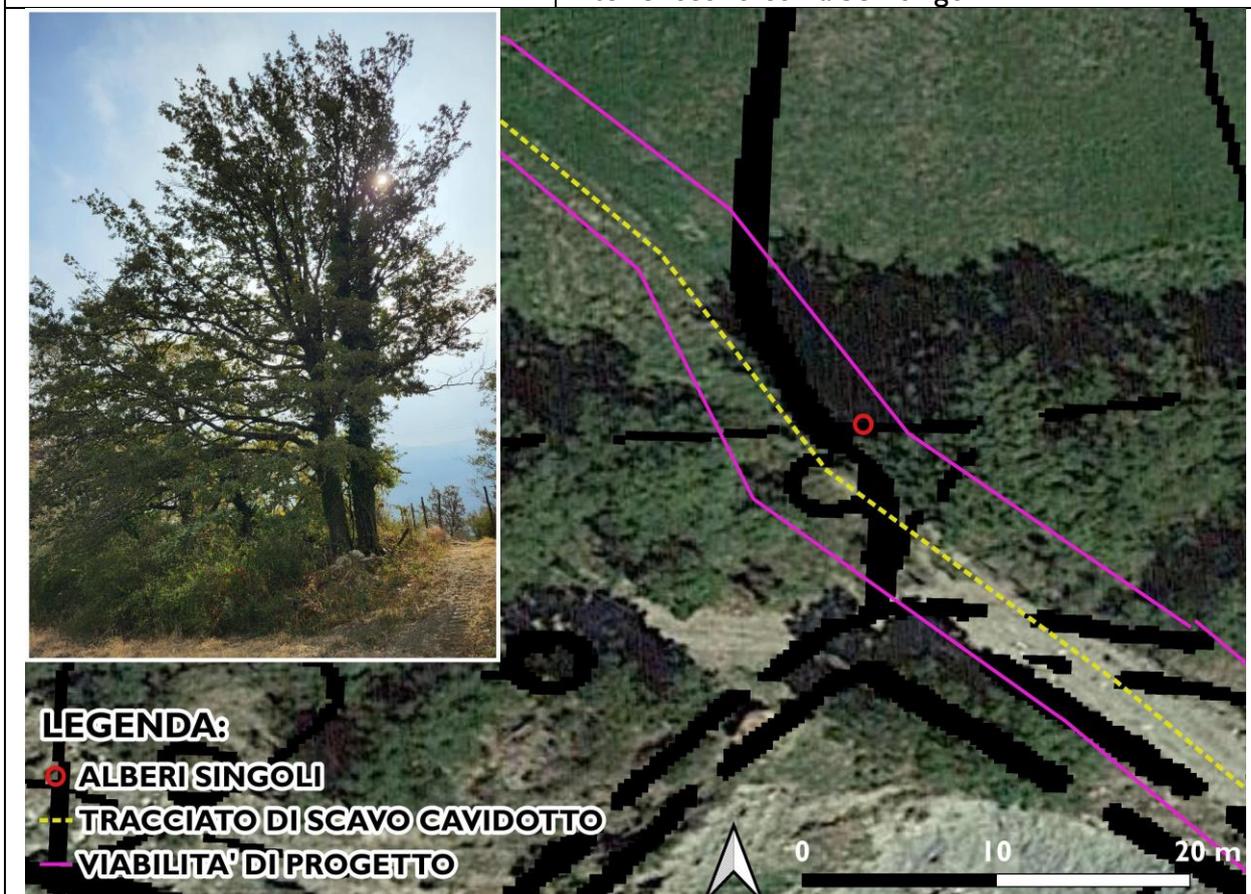
**Figura 29:** individuazione su immagine satellitare e CTR degli alberi singoli interferiti dalla viabilità di progetto e dalla posa del cavidotto

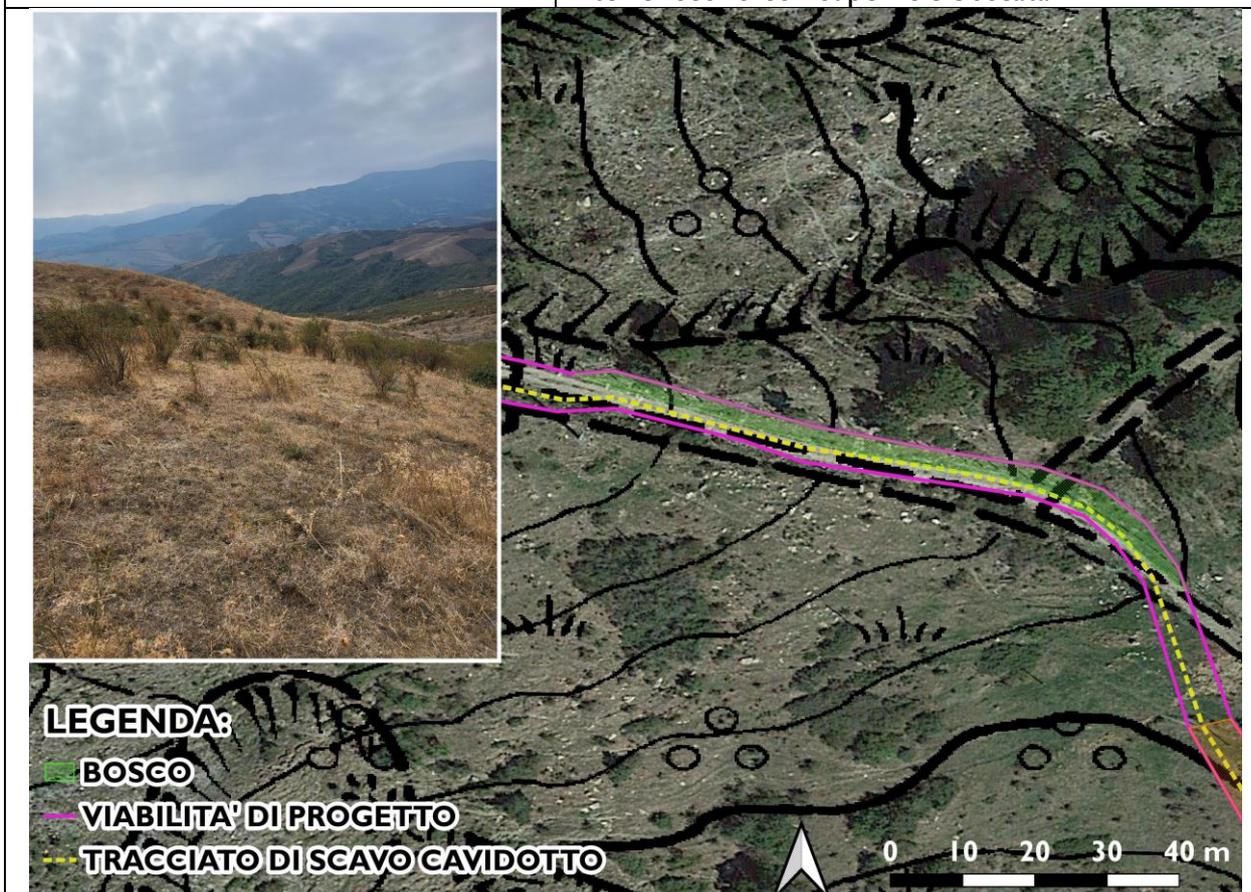
**Figura 30:** individuazione su immagine satellitare e CTR della superficie boscata interferita dalla viabilità di progetto e dalla posa del cavidotto

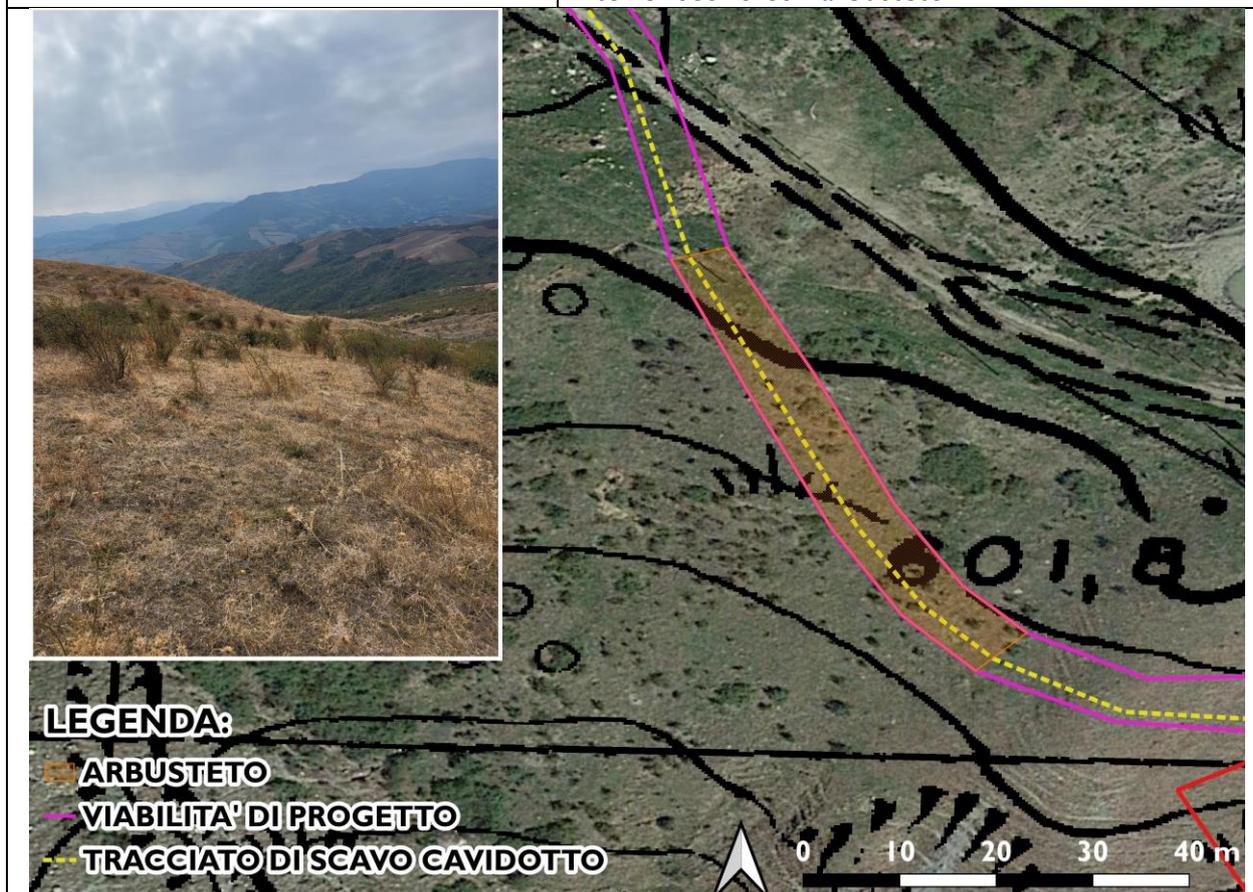
**Figura 31:** individuazione su immagine satellitare e CTR dell'arbusteto interferito dalla viabilità di progetto e dalla posa del cavidotto

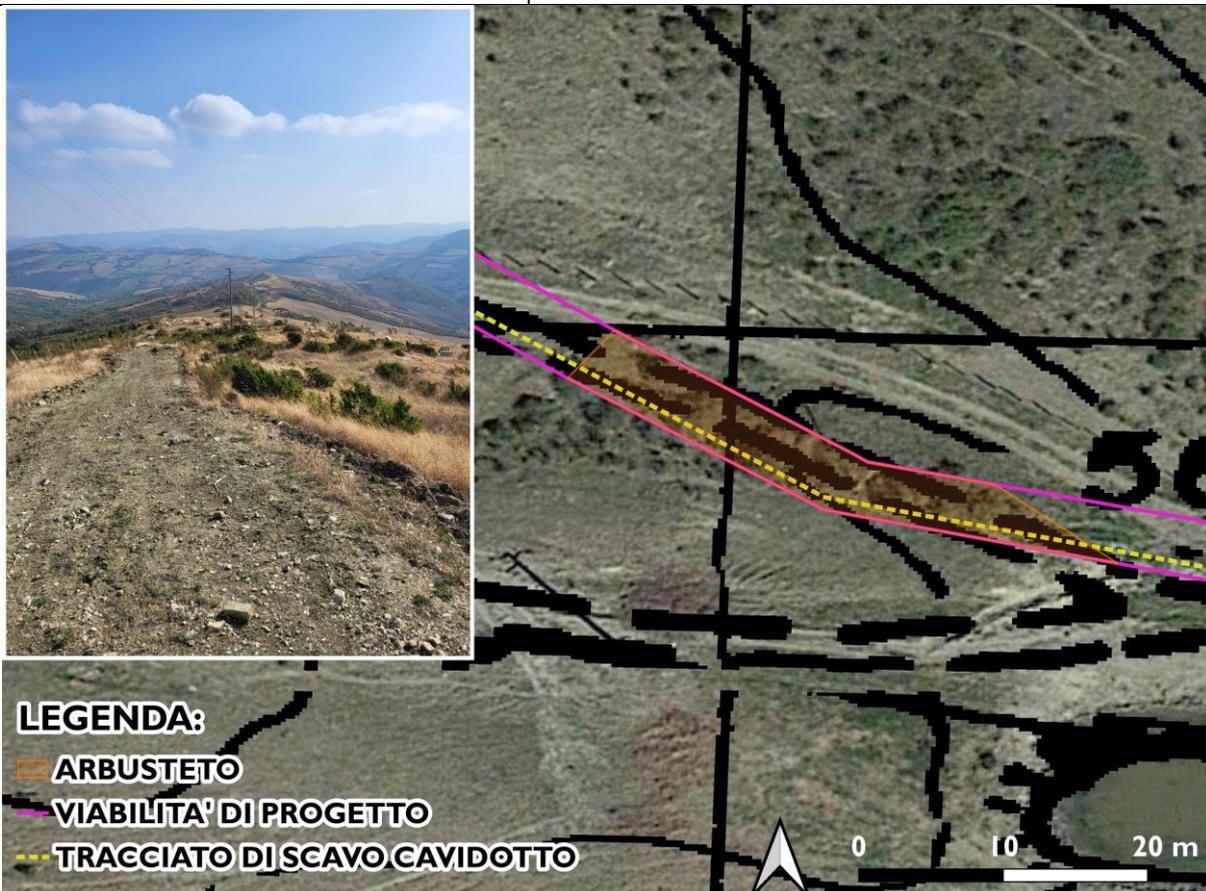
**Figura 32:** individuazione su immagine satellitare e CTR dell'arbusteto interferito dalla viabilità di progetto e dalla posa del cavidotto

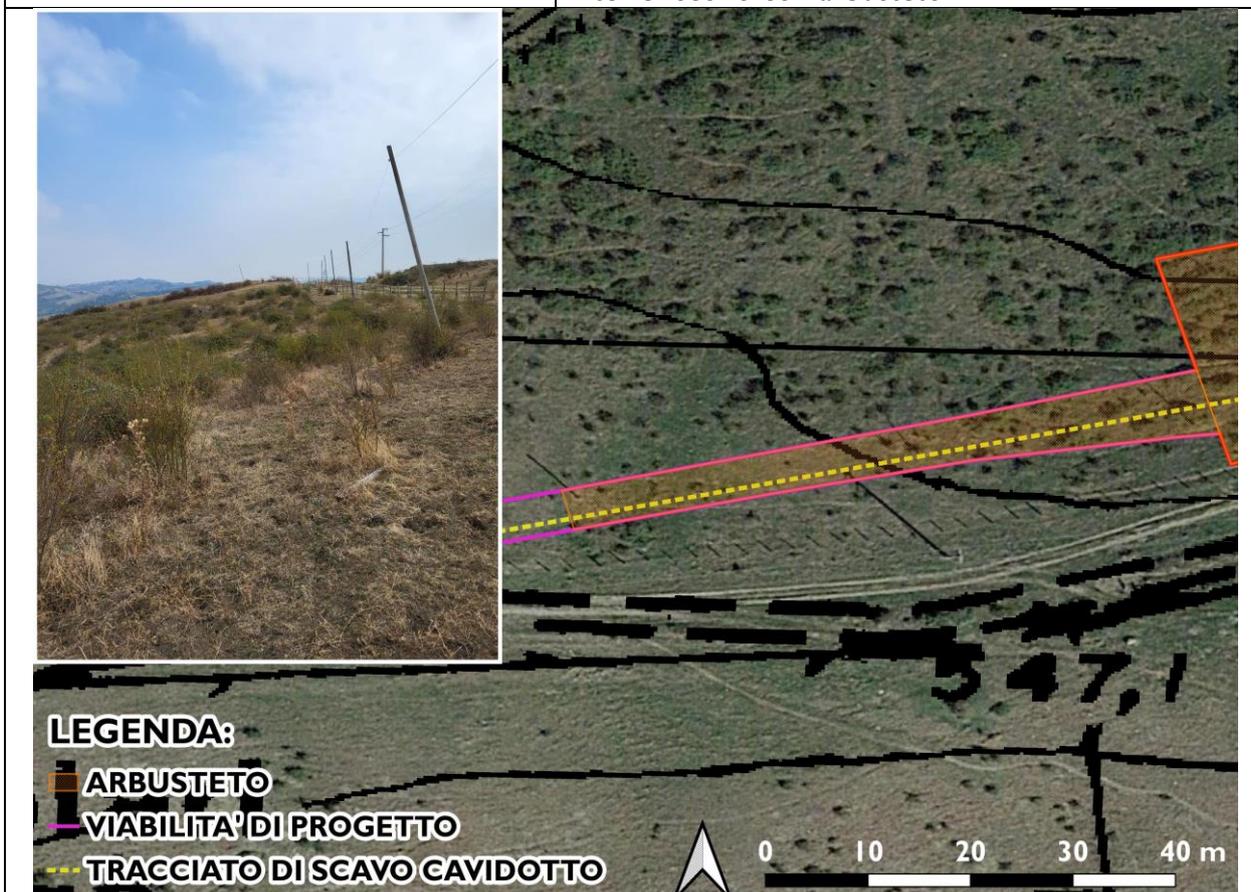
**Figura 33:** individuazione su immagine satellitare e CTR dell'arbusteto interferito dalla viabilità di progetto e dalla posa del cavidotto

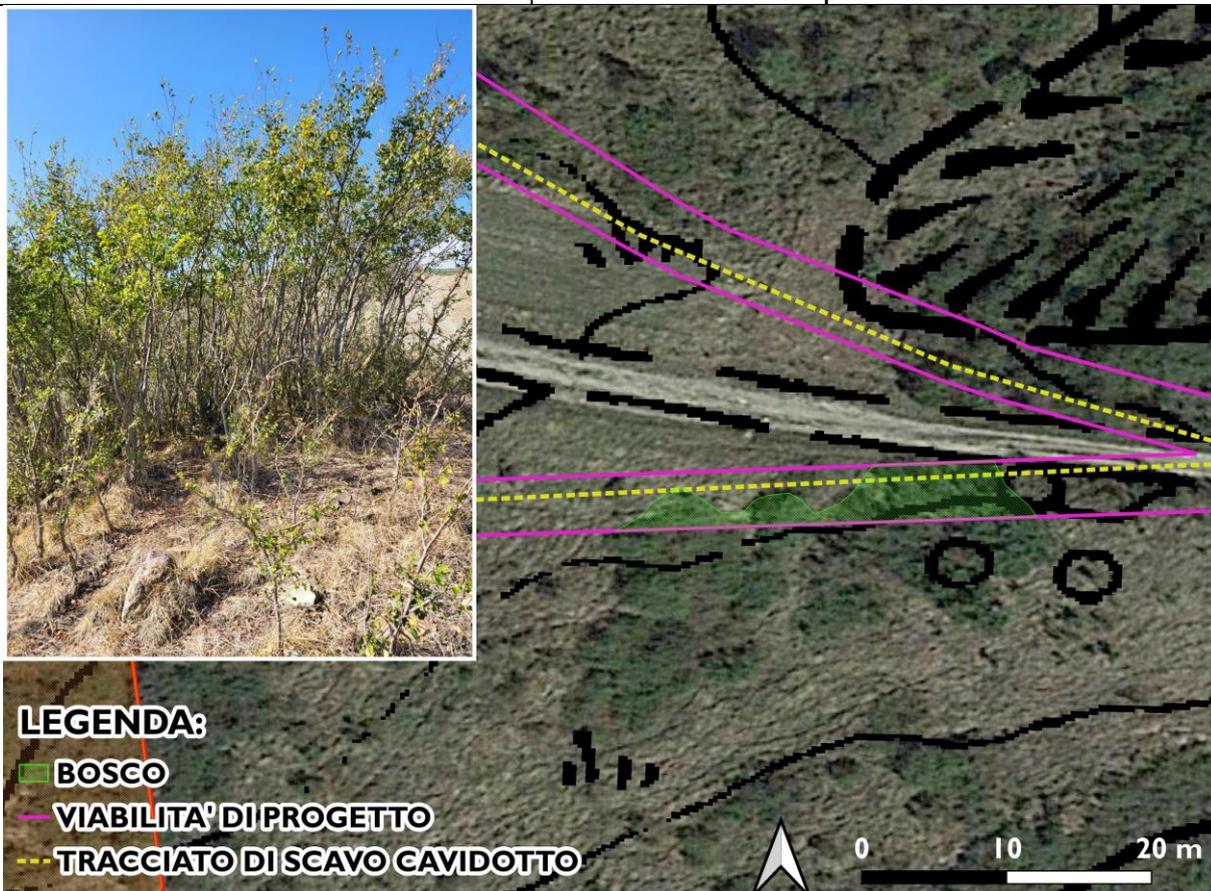
**Figura 34:** individuazione su immagine satellitare e CTR della superficie boscata interferita dalla viabilità di progetto e dalla posa del cavidotto

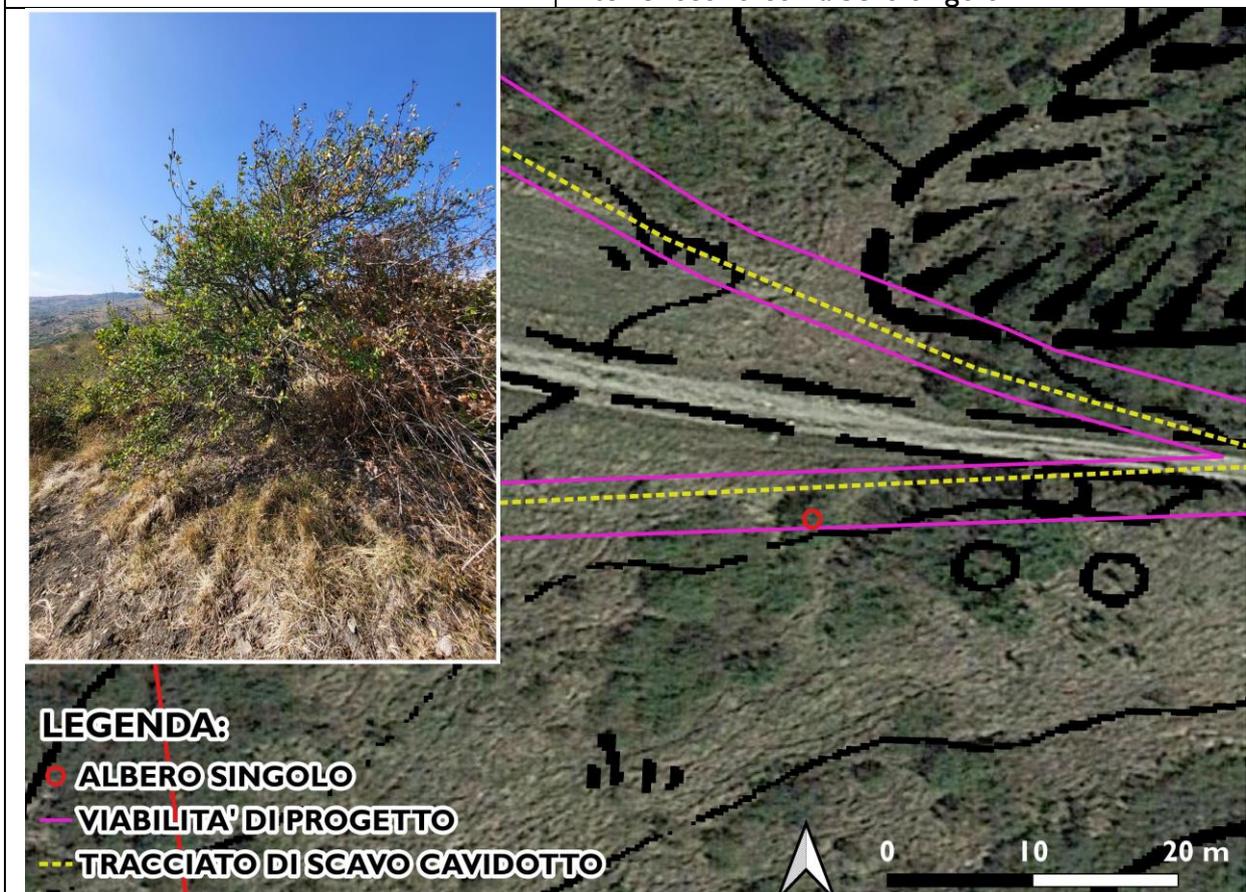
**Figura 35:** individuazione su immagine satellitare e CTR dell'albero singolo interferito dalla viabilità di progetto e dalla posa del cavidotto

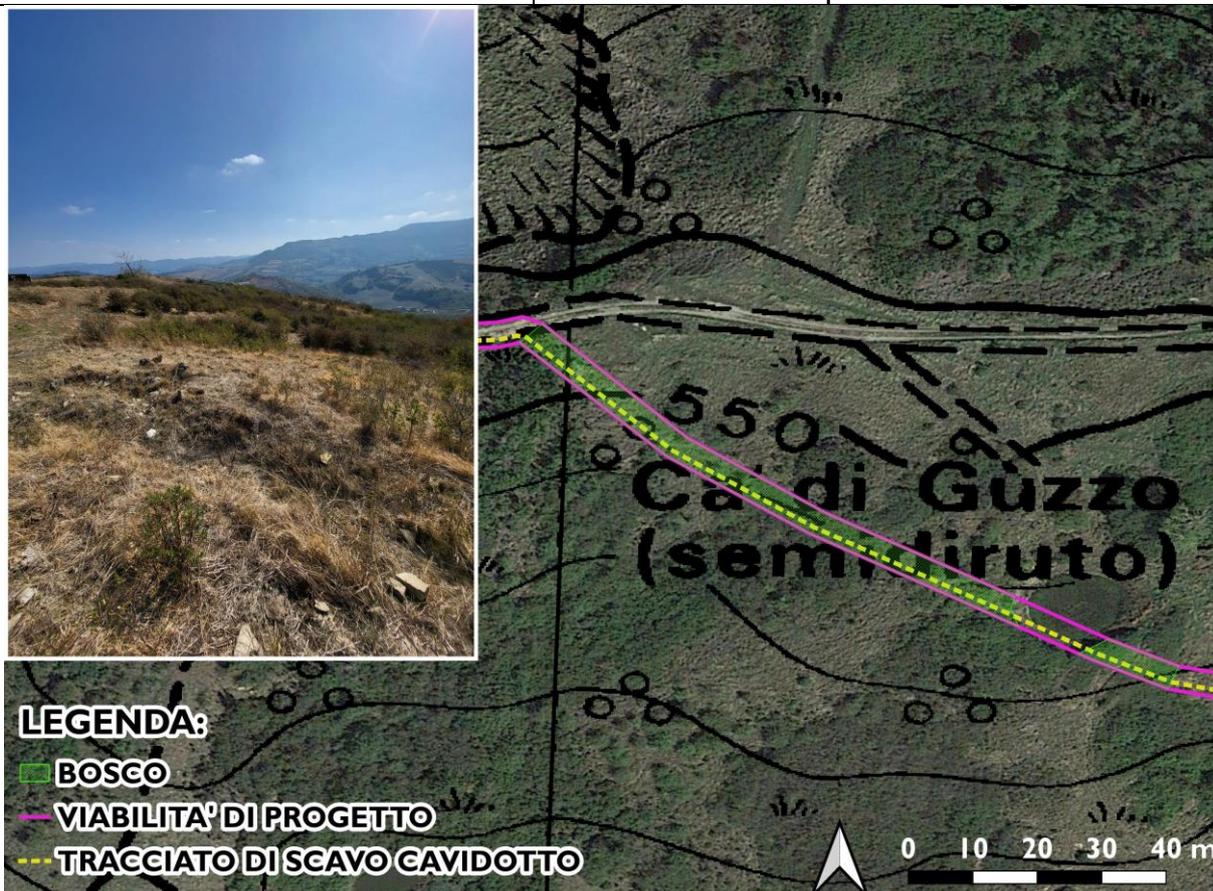
**Figura 36:** individuazione su immagine satellitare e CTR della superficie boscata interferita dalla viabilità di progetto e dalla posa del cavidotto

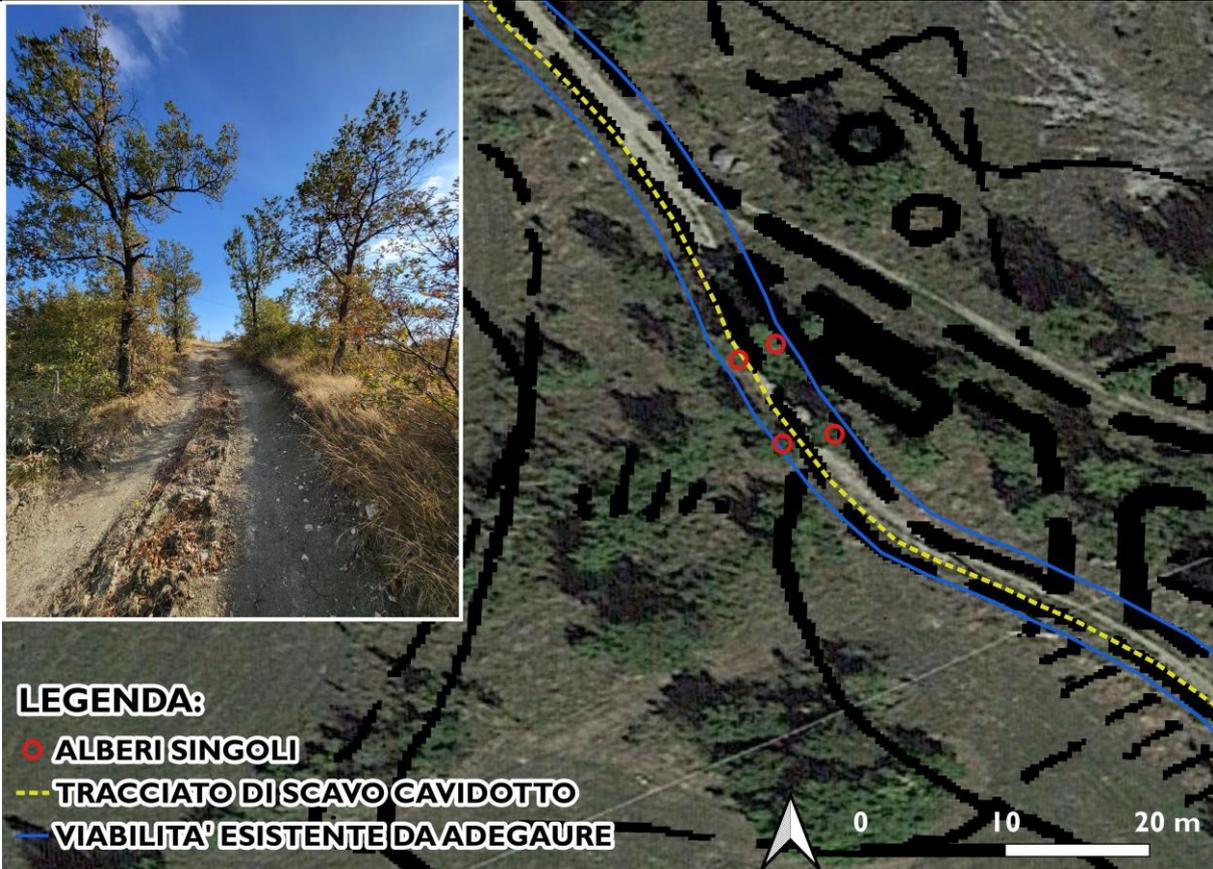
<p><b>LEGENDA:</b></p> <ul style="list-style-type: none"> <li>○ ALBERI SINGOLI</li> <li>--- TRACCIATO DI SEAVO CAVIDOTTO</li> <li>— VIABILITA' ESISTENTE DA ADEGAURE</li> </ul>	
<p><b>Figura 37:</b> individuazione su immagine satellitare e CTR degli alberi singoli interferiti dalla viabilità esistente da adeguare e dalla posa del cavidotto</p>	
<b>Descrizione della vegetazione rilevata</b>	Alberi singoli di cerro ( <i>Q. cerris</i> )
<b>Tipologia forestale da cartografia</b>	Arbusteto di roverella
<b>Categoria forestale D.lgs 34/2018</b>	-
<b>Parametri dendrometrici</b>	D medio: 20 cm – H media: 6 m
<b>Consistenza</b>	4 (n°)
<b>Tipologia di ripristino ambientale</b>	Proposta di minimizzazione dell'impatto e ripristino <sup>6</sup> della situazione quo-ante

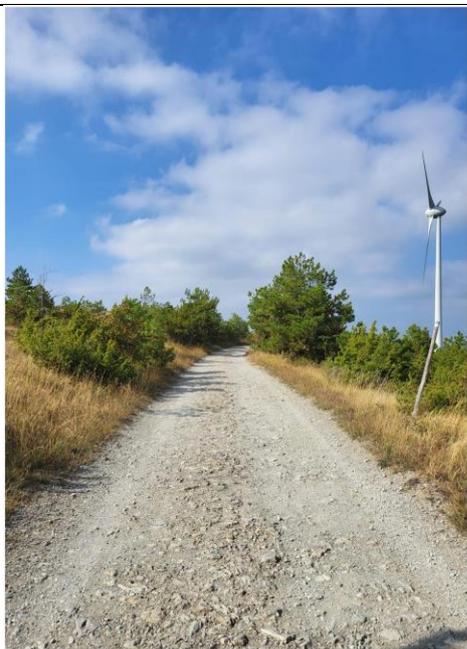
<b>Attività prevista da progetto</b>	Viabilità esistente da adeguare in direzione degli aerogeneratori MC06, MC07 – Posa cavidotto
<b>Descrizione attività</b>	La viabilità di progetto e la posa del cavidotto interferiscono con alberi singoli ed arbusti

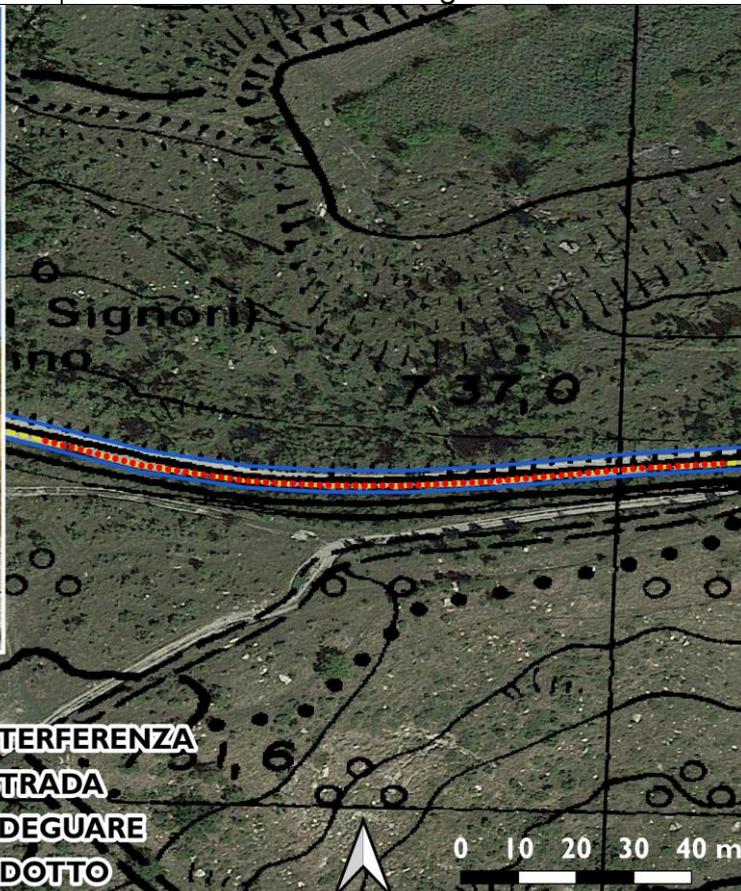
**Figura 38:** individuazione su immagine satellitare e CTR del tratto di potenziale interferenza su piante sparse bordo strada interferite dalla viabilità esistente da adeguare e dalla posa del cavidotto
