# AUTORIZZAZIONE UNICA EX D. LGS. N. 387/2003

## PROGETTO DEFINITIVO PARCO EOLICO EMILIA

### ALLEGATO 5: SCHEDE DELLE FORMAZIONI VEGETALI INTERFERITE DAL PROGETTO

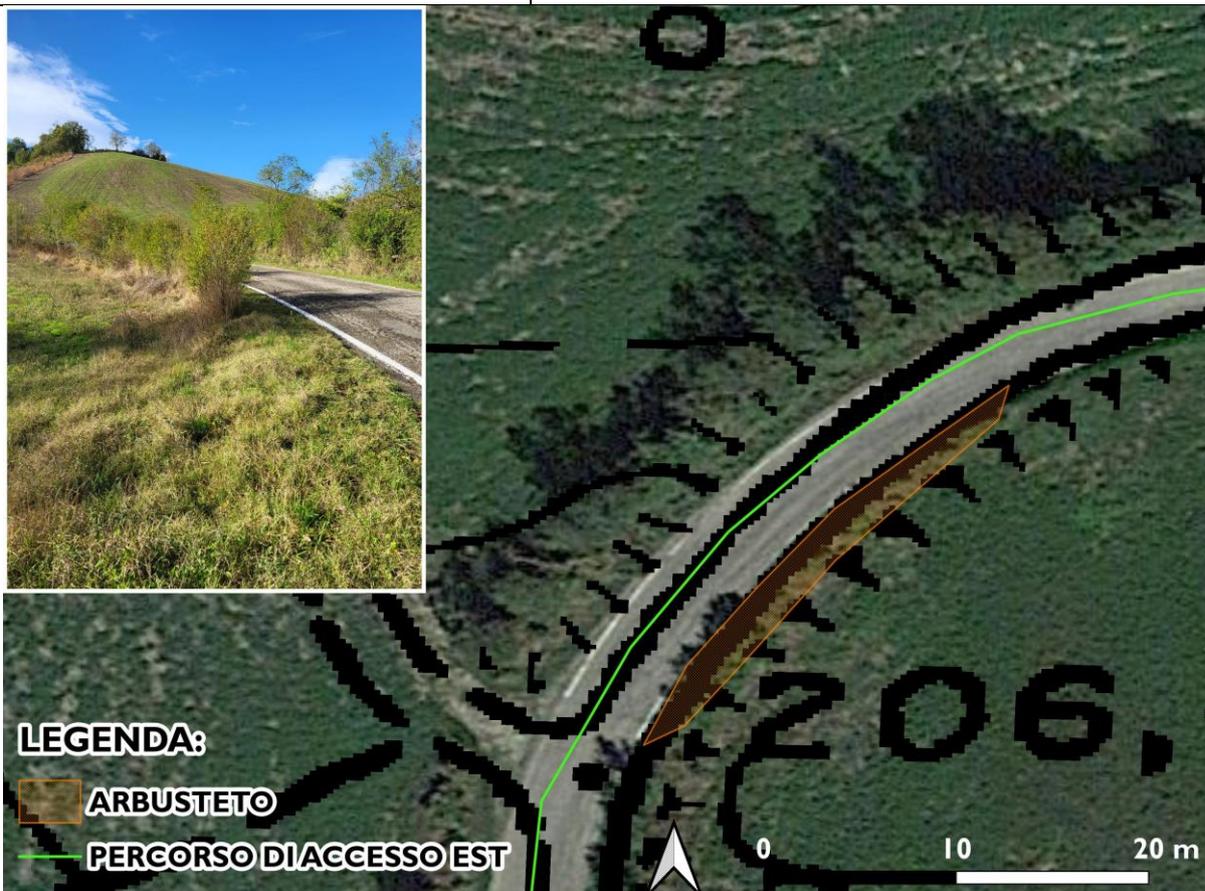
**Figura 39:** individuazione su immagine satellitare e CTR dell'arbusteto interferito dall'allargamento della viabilità di accesso al Parco

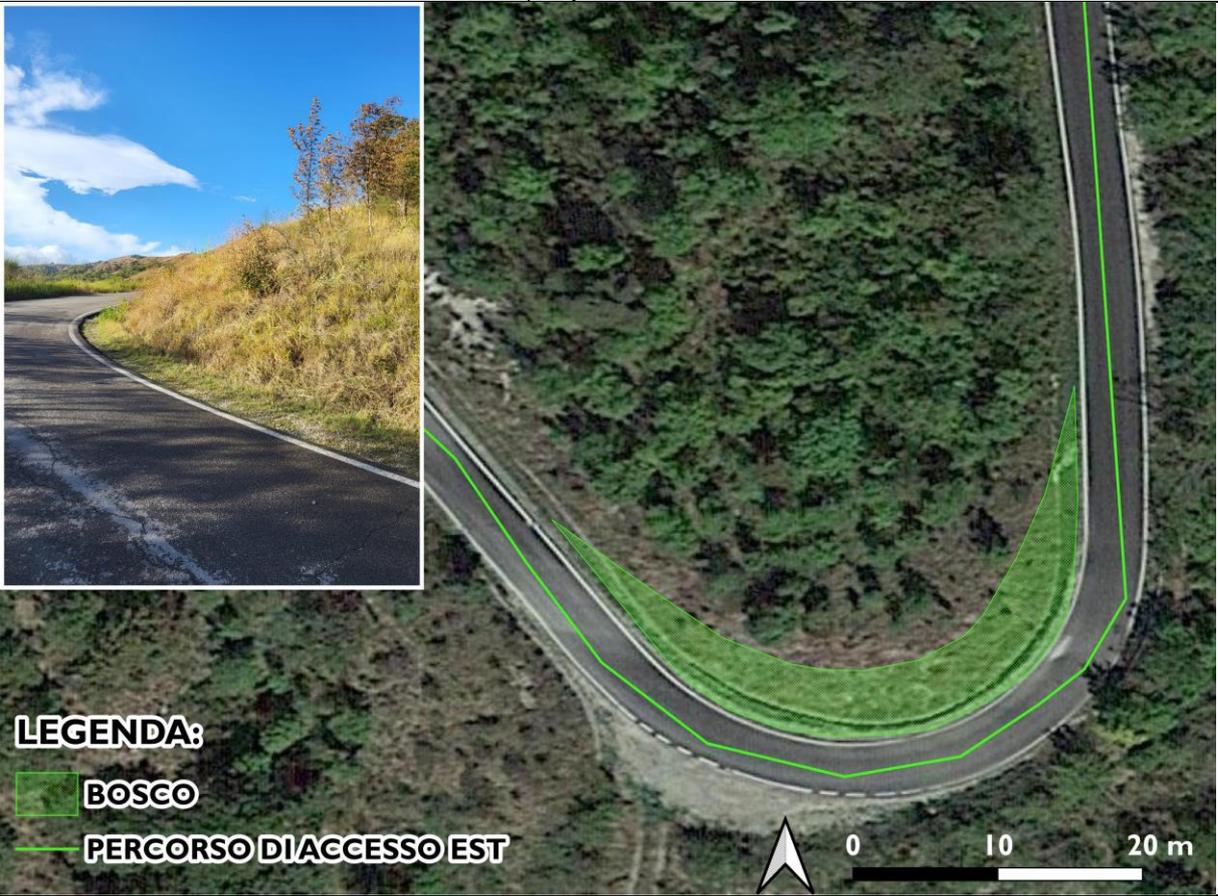
<p><b>Figura 40:</b> individuazione su immagine satellitare e CTR della superficie boscata interferita dall'allargamento della viabilità di accesso al Parco</p>	
<b>Descrizione della vegetazione rilevata</b>	Arbusteto di ginestra ( <i>S. junceum</i> )
<b>Tipologia forestale da cartografia</b>	Fustaia di Frassino maggiore
<b>Categoria forestale D.lgs 34/2018</b>	Bosco
<b>Parametri dendrometrici</b>	-
<b>Consistenza</b>	248 m <sup>2</sup>
<b>Tipologia di ripristino ambientale</b>	Ripristino della situazione quo-ante

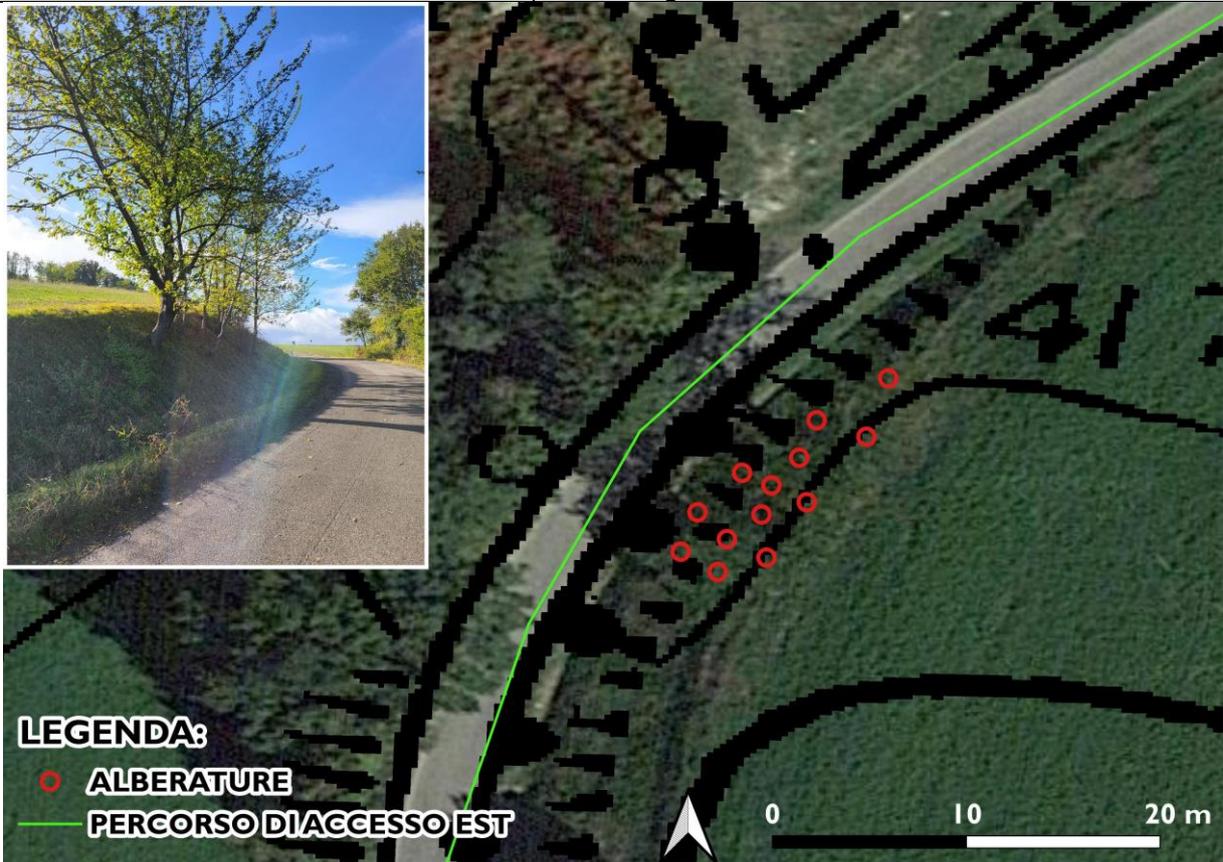
<p><b>Figura 41:</b> individuazione su immagine satellitare e CTR degli alberi singoli interferiti dall'allargamento della viabilità di accesso al Parco</p>	
<b>Descrizione della vegetazione rilevata</b>	Alberi singoli di ciliegio ( <i>P. avium</i> )
<b>Tipologia forestale da cartografia</b>	Nessuna tipologia forestale
<b>Categoria forestale D.lgs 34/2018</b>	-
<b>Parametri dendrometrici</b>	D medio: 20 cm – H media: 5 m
<b>Consistenza</b>	12 (n°)
<b>Tipologia di ripristino ambientale</b>	Ripristino della situazione quo-ante

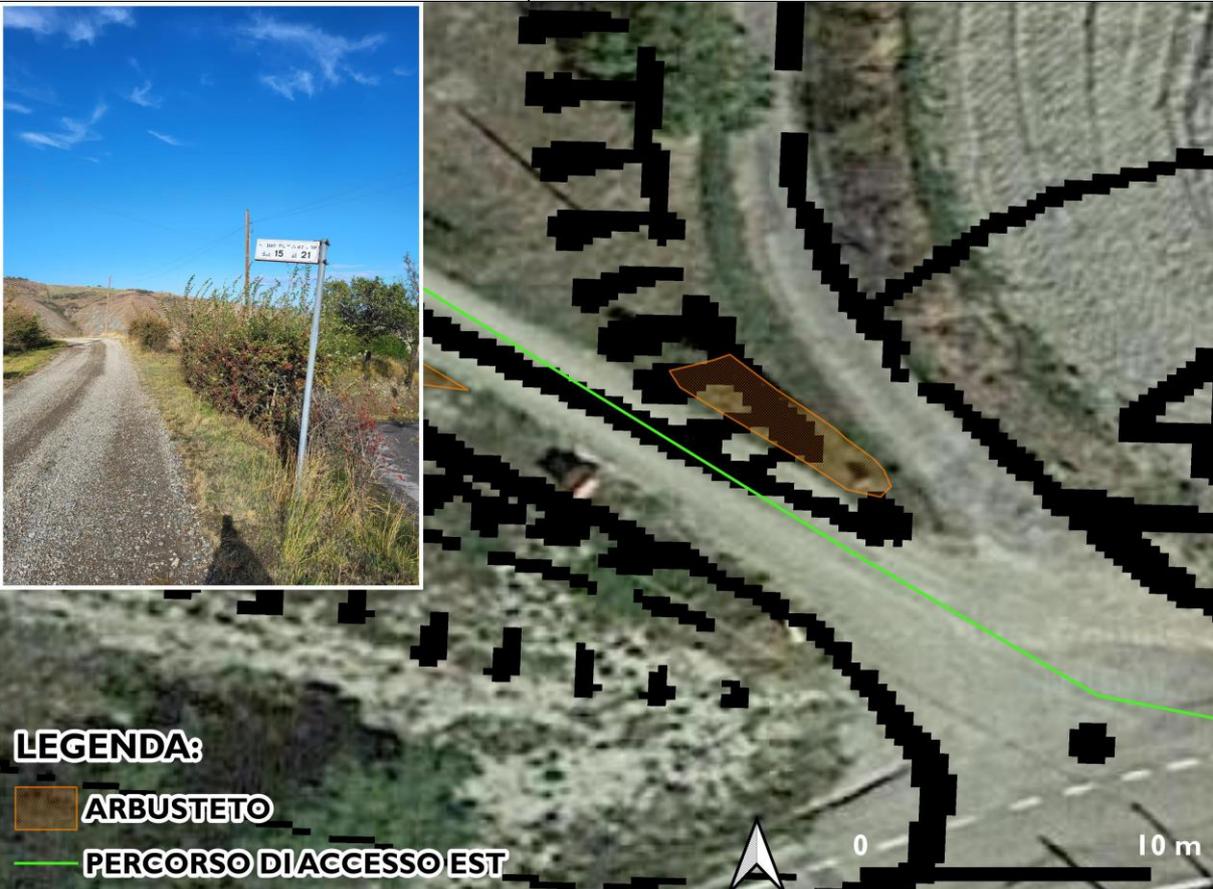
<p><b>LEGENDA:</b>  <span style="border: 1px solid brown; display: inline-block; width: 20px; height: 10px; vertical-align: middle;"></span> ARBUSTETO  <span style="border-bottom: 1px solid green; display: inline-block; width: 20px; vertical-align: middle;"></span> PERCORSO DI ACCESSO EST</p>	
<p><b>Figura 42:</b> individuazione su immagine satellitare e CTR dell'arbusteto interferito dall'allargamento della viabilità di accesso al Parco</p>	
<b>Descrizione della vegetazione rilevata</b>	Arbusteto di biancospino ( <i>C. monogyna</i> ) e olmo campestre ( <i>U. minor</i> )
<b>Tipologia forestale da cartografia</b>	Nessuna tipologia forestale
<b>Categoria forestale D.lgs 34/2018</b>	-
<b>Parametri dendrometrici</b>	-
<b>Consistenza</b>	16 m <sup>2</sup>

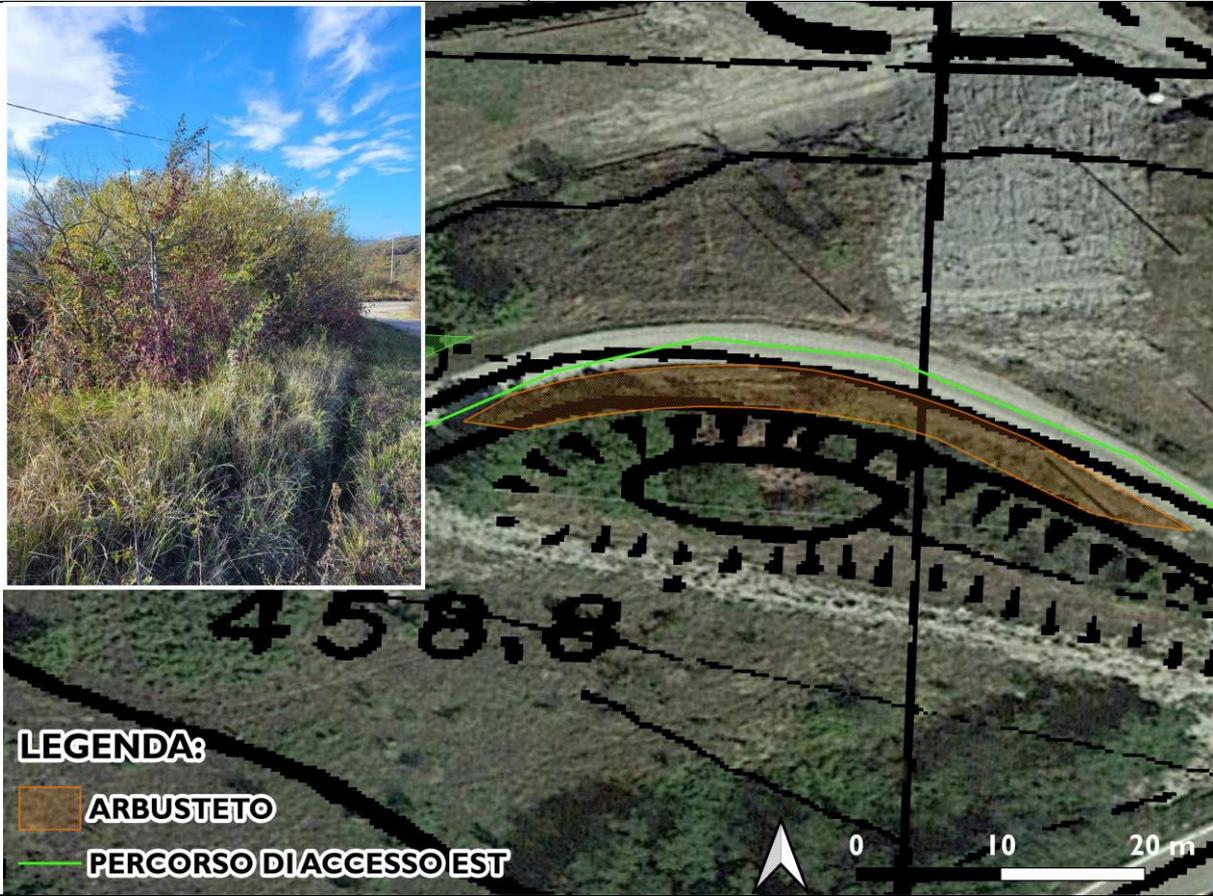
<p><b>LEGENDA:</b>  <span style="border: 1px solid orange; display: inline-block; width: 15px; height: 10px; vertical-align: middle;"></span> ARBUSTETO  <span style="border-bottom: 1px solid green; display: inline-block; width: 20px; vertical-align: middle;"></span> PERCORSO DI ACCESSO EST</p>	
<b>Figura 43:</b> individuazione su immagine satellitare e CTR dell'arbusteto interferito dall'allargamento della viabilità di accesso al Parco	
<b>Descrizione della vegetazione rilevata</b>	Arbusteto di biancospino ( <i>C. monogyna</i> ), olmo campestre ( <i>U. minor</i> ), sambuco ( <i>S. nigra</i> ), roverella ( <i>Q. pubescens</i> )
<b>Tipologia forestale da cartografia</b>	Nessuna tipologia forestale
<b>Categoria forestale D.lgs 34/2018</b>	-

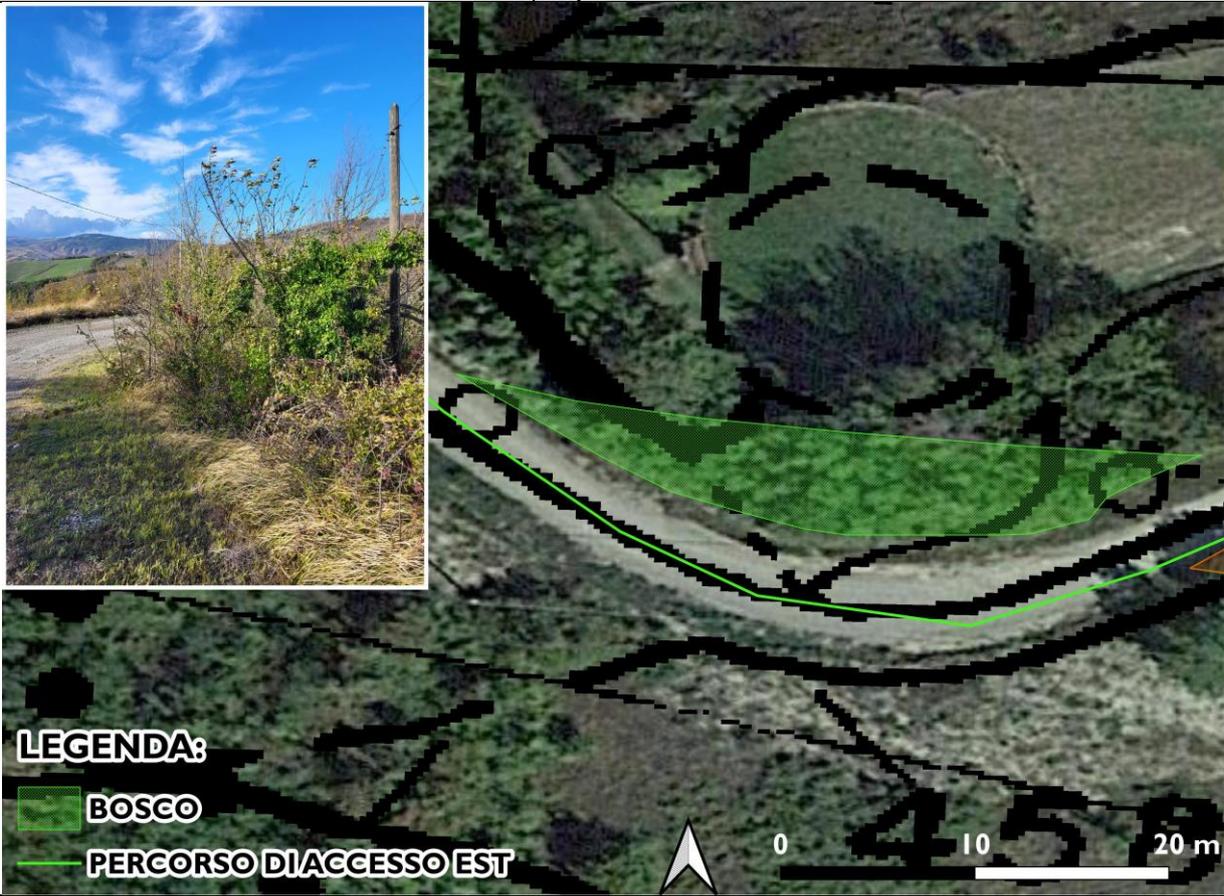
<p><b>LEGENDA:</b>  <span style="color: green;">■</span> BOSCO  <span style="color: red;">—</span> PERCORSO DI ACCESSO EST</p>	
<p><b>Figura 44:</b> individuazione su immagine satellitare e CTR della superficie boscata interferita dall'allargamento della viabilità di accesso al Parco</p>	
<b>Descrizione della vegetazione rilevata</b>	Bosco di olmo campestre ( <i>U. minor</i> ), ciliegio ( <i>P. avium</i> ), rosa canina ( <i>R. canina</i> )
<b>Tipologia forestale da cartografia</b>	Nessuna tipologia forestale
<b>Categoria forestale D.lgs 34/2018</b>	Assimilato a bosco
<b>Parametri dendrometrici</b>	D medio: 5 cm – H media: 3 m
<b>Consistenza</b>	Superficie: 177 m <sup>2</sup>
<b>Tipologia di ripristino ambientale</b>	Ripristino della situazione quo-ante

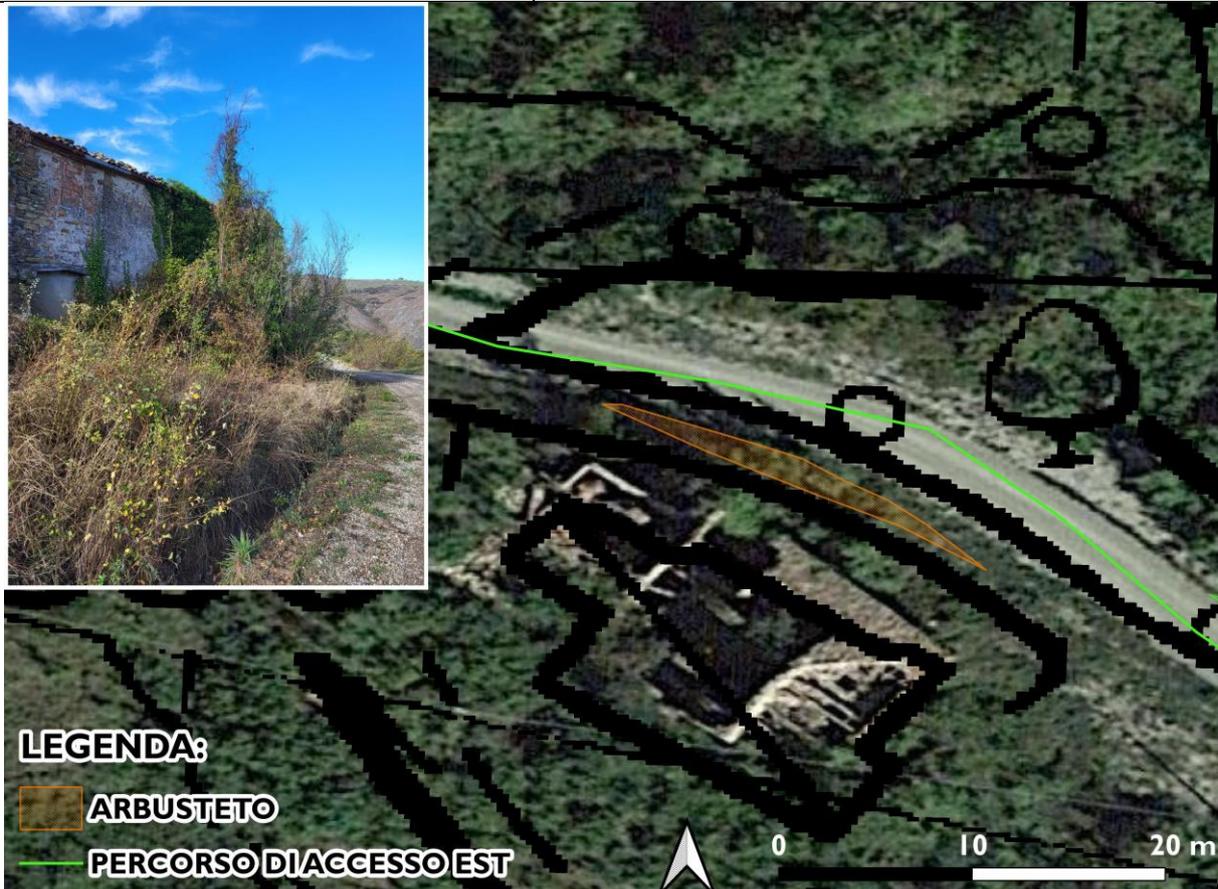
<p><b>LEGENDA:</b>  <span style="display: inline-block; width: 15px; height: 10px; background-color: orange; border: 1px solid black; margin-right: 5px;"></span> ARBUSTETO  <span style="display: inline-block; width: 15px; height: 2px; background-color: green; border: 1px solid black; margin-right: 5px;"></span> PERCORSO DI ACCESSO EST</p>	
<p><b>Figura 45:</b> individuazione su immagine satellitare e CTR dell'arbusteto interferito dall'allargamento della viabilità di accesso al Parco</p>	
<b>Descrizione della vegetazione rilevata</b>	Arbusteto di pioppo ( <i>Populus spp.</i> )
<b>Tipologia forestale da cartografia</b>	Nessuna tipologia forestale
<b>Categoria forestale D.lgs 34/2018</b>	-
<b>Parametri dendrometrici</b>	-
<b>Consistenza</b>	Superficie: 26 m <sup>2</sup>

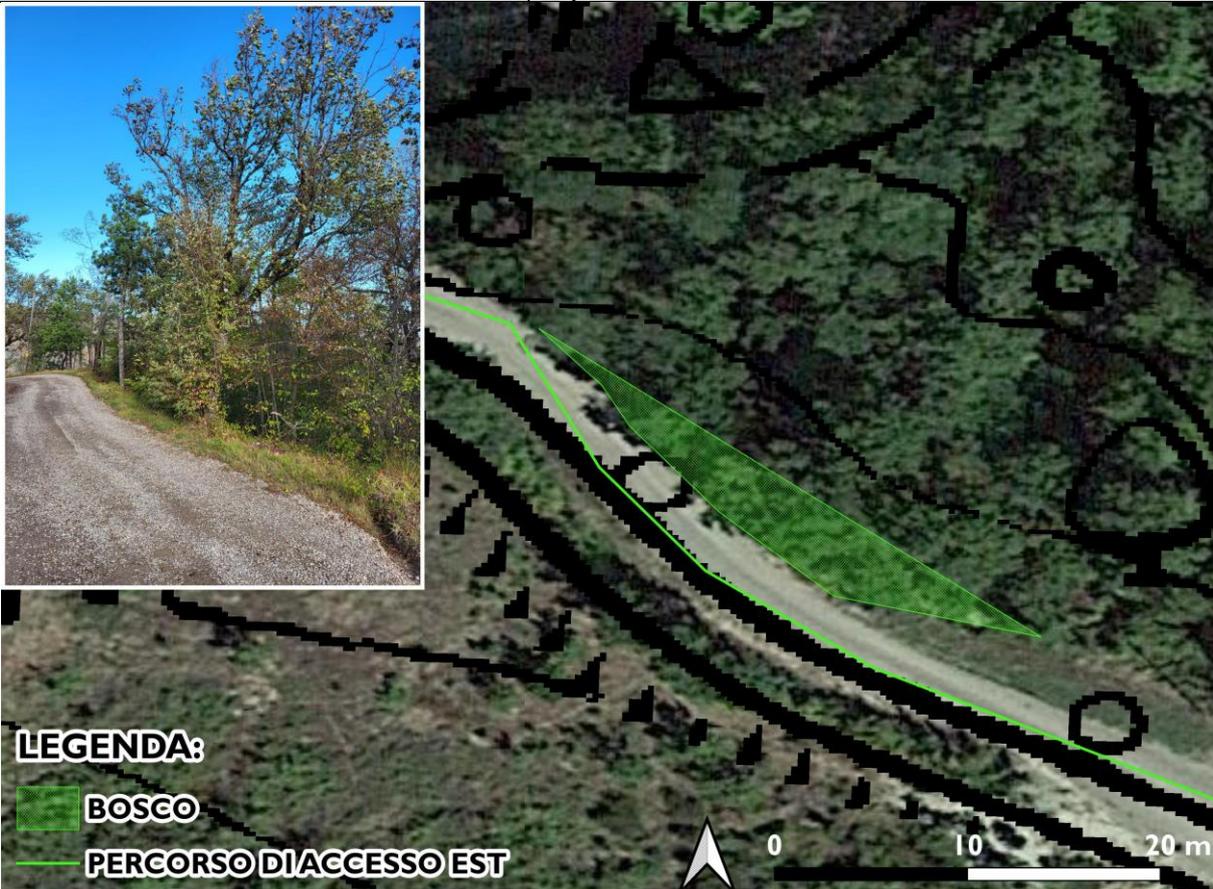
<p><b>LEGENDA:</b>  <span style="color: green;">■</span> BOSCO  <span style="color: black;">—</span> PERCORSO DI ACCESSO EST</p> <p>0 10 20 m</p>	
<p><b>Figura 46:</b> individuazione su immagine satellitare e CTR della superficie boscata interferita dall'allargamento della viabilità di accesso al Parco</p>	
<b>Descrizione della vegetazione rilevata</b>	Bosco di roverella ( <i>Q. pubescens</i> ), cerro ( <i>Q. cerris</i> ), pino nero ( <i>P. nigra</i> )
<b>Tipologia forestale da cartografia</b>	Nessuna tipologia forestale
<b>Categoria forestale D.lgs 34/2018</b>	Assimilato a bosco
<b>Parametri dendrometrici</b>	D medio: 20 cm – H media: 8 m
<b>Consistenza</b>	Superficie: 89 m <sup>2</sup>
<b>Tipologia di ripristino ambientale</b>	Ripristino della situazione quo-ante

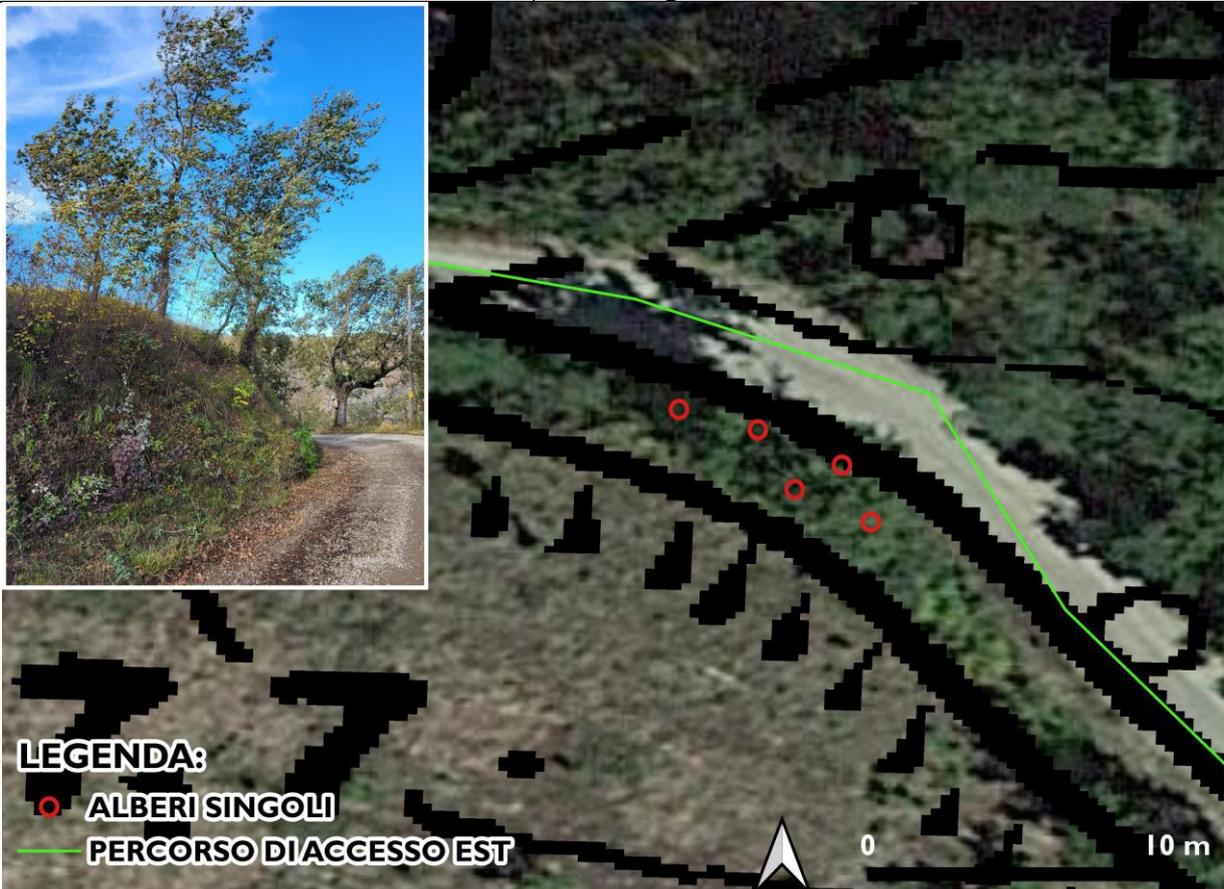
<p><b>LEGENDA:</b>  <span style="color: red;">●</span> ALBERI SINGOLI  <span style="color: green;">—</span> PERCORSO DI ACCESSO EST</p>	
<b>Figura 47:</b> individuazione su immagine satellitare e CTR degli alberi singoli interferiti dall'allargamento della viabilità di accesso al Parco	
<b>Descrizione della vegetazione rilevata</b>	Alberi singoli di roverella ( <i>Q. pubescens</i> )
<b>Tipologia forestale da cartografia</b>	Nessuna tipologia forestale
<b>Categoria forestale D.lgs 34/2018</b>	-
<b>Parametri dendrometrici</b>	D medio: 15 cm – H media: 6 m
<b>Consistenza</b>	5 (n°)
<b>Tipologia di ripristino ambientale</b>	Ripristino della situazione quo-ante

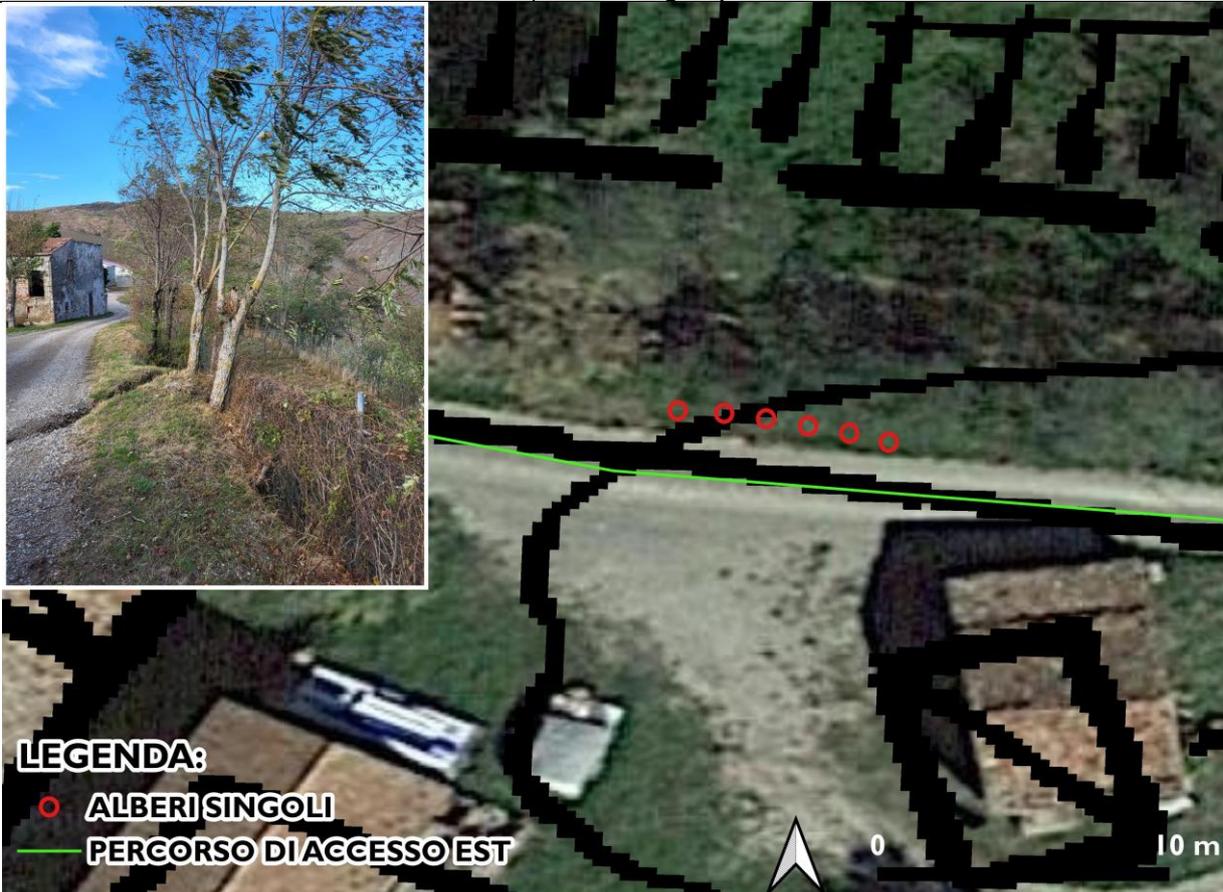
<p><b>LEGENDA:</b>  <span style="color: red;">●</span> ALBERI SINGOLI  <span style="color: green;">—</span> PERCORSO DI ACCESSO EST</p>	
<p><b>Figura 48:</b> individuazione su immagine satellitare e CTR degli alberi singoli posti in filare interferiti dall'allargamento della viabilità di accesso al Parco</p>	
<b>Descrizione della vegetazione rilevata</b>	Alberi singoli di robinia ( <i>R. pseudoacacia</i> )
<b>Tipologia forestale da cartografia</b>	Nessuna tipologia forestale
<b>Categoria forestale D.lgs 34/2018</b>	-
<b>Parametri dendrometrici</b>	D medio: 15 cm – H media: 5 m
<b>Consistenza</b>	6 (n°)
<b>Tipologia di ripristino ambientale</b>	Ripristino della situazione quo-ante

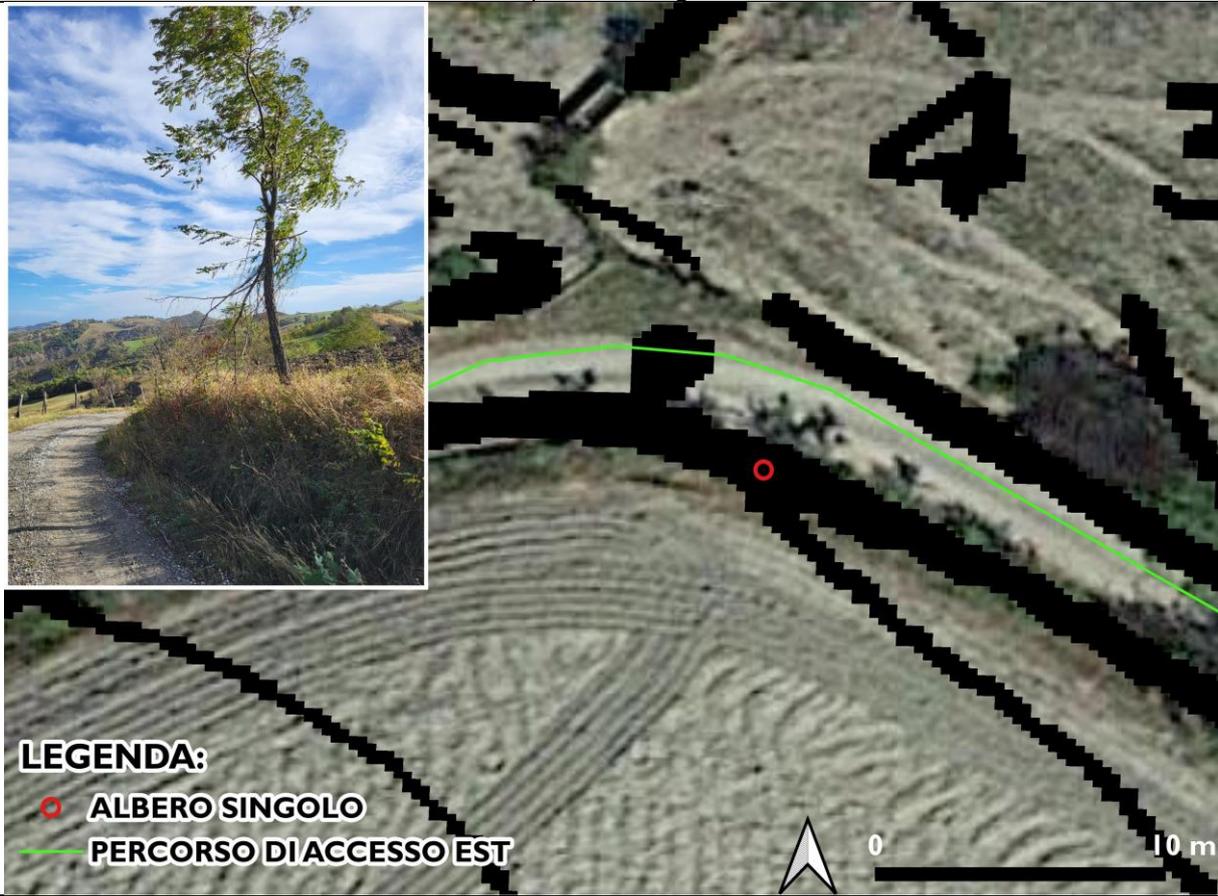
<p><b>LEGENDA:</b>  <span style="color: red;">○</span> ALBERO SINGOLO  <span style="color: green;">—</span> PERCORSO DI ACCESSO EST</p>	
<p><b>Figura 49:</b> individuazione su immagine satellitare e CTR dell'albero singolo interferito dall'allargamento della viabilità di accesso al Parco</p>	
<b>Descrizione della vegetazione rilevata</b>	Albero di robinia ( <i>R. pseudoacacia</i> )
<b>Tipologia forestale da cartografia</b>	Nessuna tipologia forestale
<b>Categoria forestale D.lgs 34/2018</b>	-
<b>Parametri dendrometrici</b>	D: 10 cm – H: 4 m
<b>Consistenza</b>	I (n°)
<b>Tipologia di ripristino ambientale</b>	Ripristino della situazione quo-ante

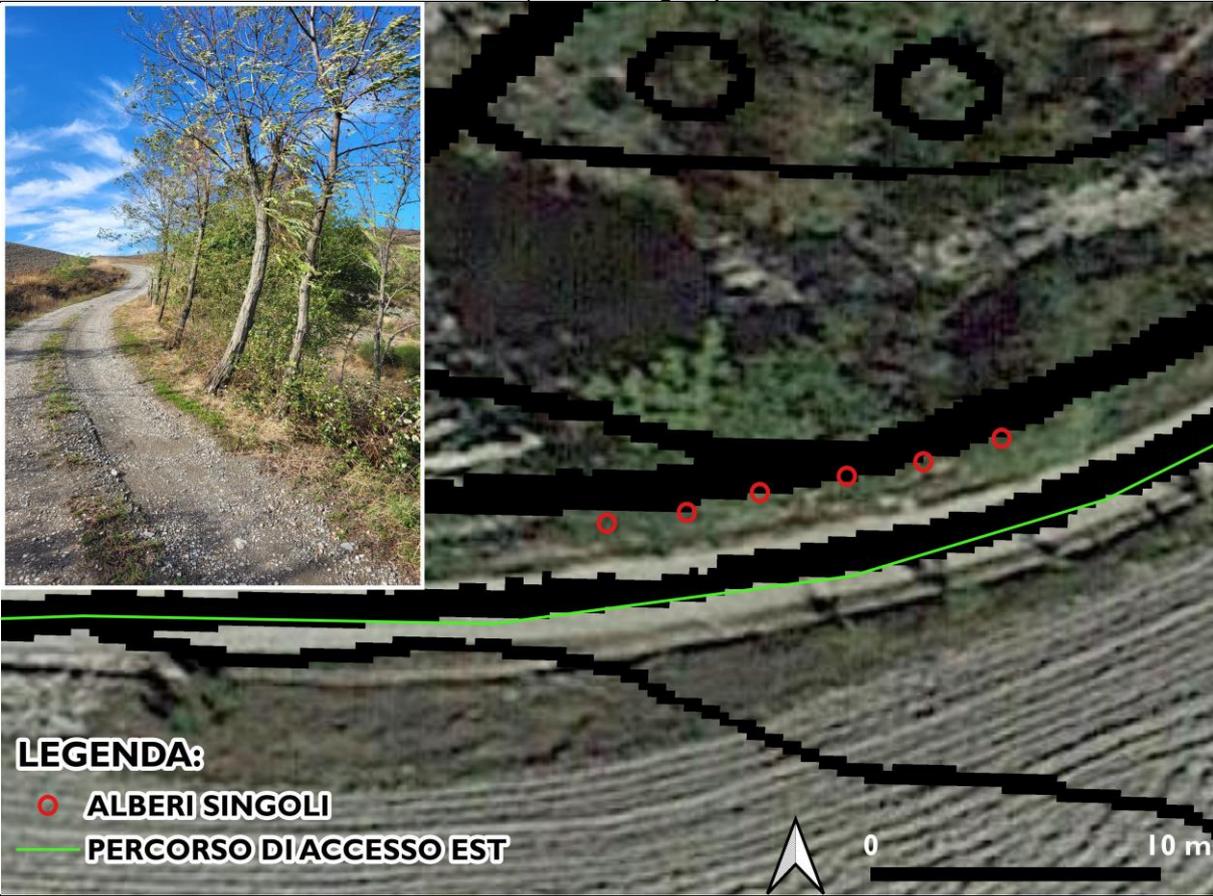
<p><b>LEGENDA:</b>  <span style="color: red;">○</span> ALBERI SINGOLI  <span style="color: green;">—</span> PERCORSO DI ACCESSO EST</p>	
<p><b>Figura 50:</b> individuazione su immagine satellitare e CTR degli alberi singoli posti in filare interferiti dall'allargamento della viabilità di accesso al Parco</p>	
<b>Descrizione della vegetazione rilevata</b>	Alberi singoli di robinia ( <i>R. pseudoacacia</i> )
<b>Tipologia forestale da cartografia</b>	Nessuna tipologia forestale
<b>Categoria forestale D.lgs 34/2018</b>	-
<b>Parametri dendrometrici</b>	D medio: 20 cm – H media: 6 m
<b>Consistenza</b>	6 (n°)
<b>Tipologia di ripristino ambientale</b>	Ripristino della situazione quo-ante

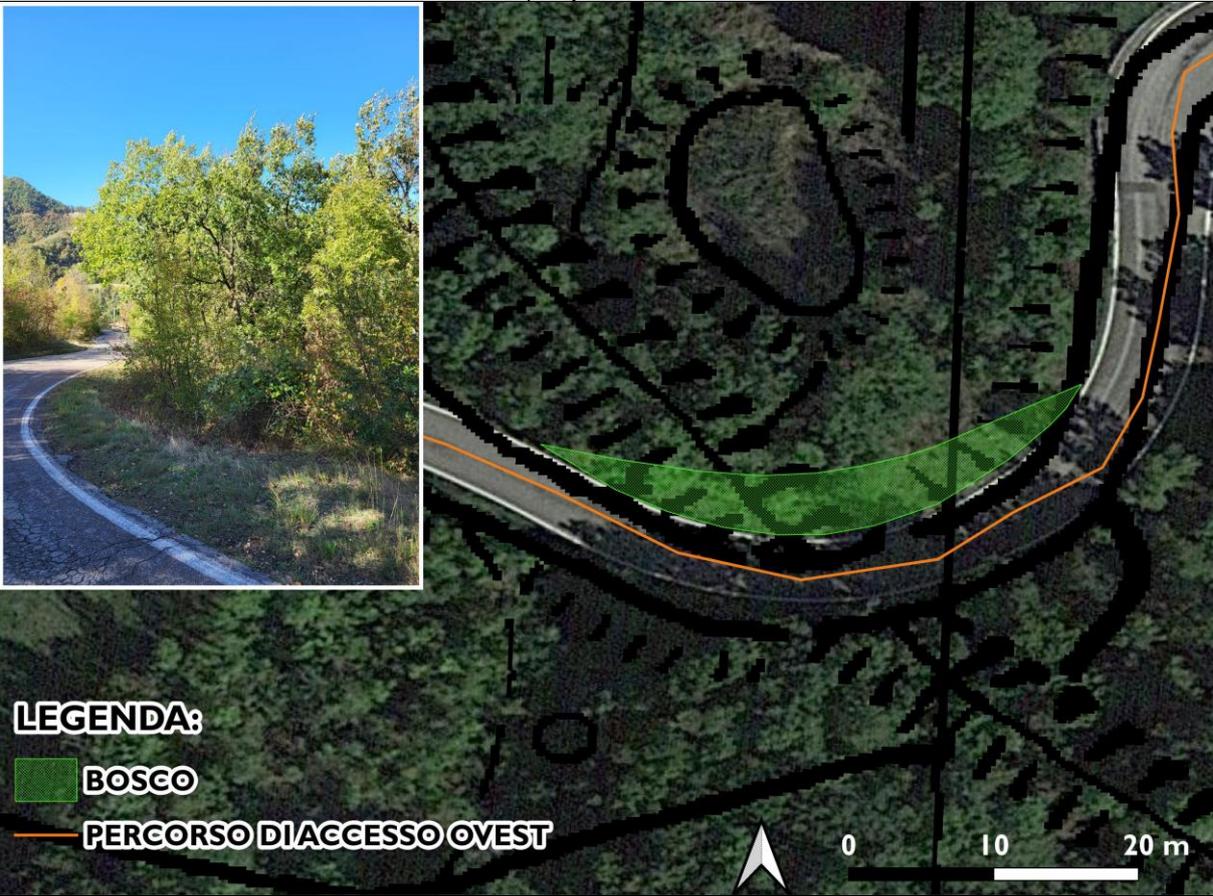
<p><b>LEGENDA:</b>  <span style="color: green;">■</span> BOSCO  <span style="color: orange;">—</span> PERCORSO DI ACCESSO OVEST</p>	
<p><b>Figura 51:</b> individuazione su immagine satellitare e CTR della superficie boscata interferita dall'allargamento della viabilità di accesso al Parco</p>	
<b>Descrizione della vegetazione rilevata</b>	Bosco di cerro ( <i>Q. cerris</i> )
<b>Tipologia forestale da cartografia</b>	Arbusteto di Roverella
<b>Categoria forestale D.lgs 34/2018</b>	Bosco
<b>Parametri dendrometrici</b>	D medio: 25 cm – H media: 7 m
<b>Consistenza</b>	Superficie: 156 m <sup>2</sup>
<b>Tipologia di ripristino ambientale</b>	Ripristino della situazione quo-ante

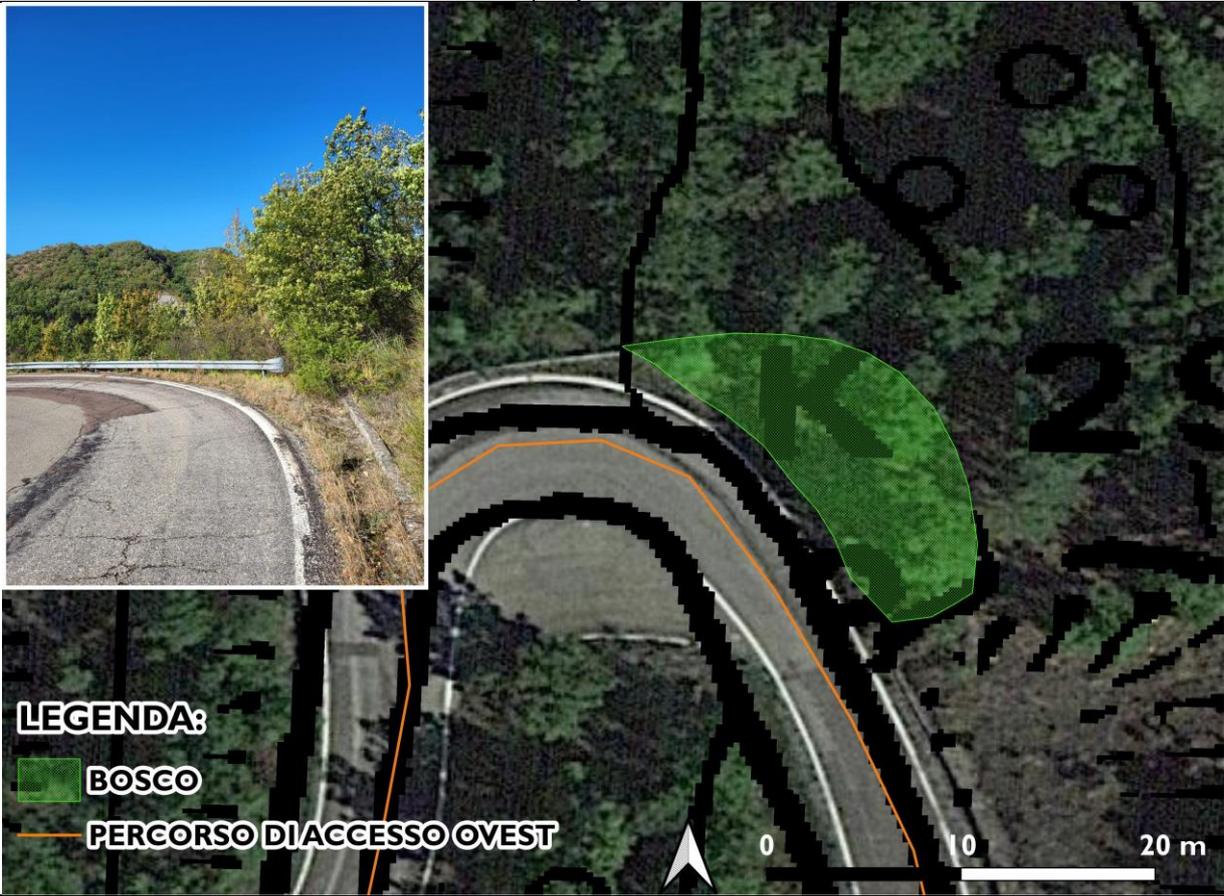
<p><b>LEGENDA:</b>  <span style="color: green;">■</span> BOSCO  <span style="color: orange;">—</span> PERCORSO DI ACCESSO OVEST</p>	
<p><b>Figura 52:</b> individuazione su immagine satellitare e CTR della superficie boscata interferita dall'allargamento della viabilità di accesso al Parco</p>	
<b>Descrizione della vegetazione rilevata</b>	Bosco di cerro ( <i>Q. cerris</i> ), roverella ( <i>Q. pubescens</i> ), orniello ( <i>F. ornus</i> )
<b>Tipologia forestale da cartografia</b>	Arbusteto di roverella
<b>Categoria forestale D.lgs 34/2018</b>	Bosco
<b>Parametri dendrometrici</b>	D medio: 10 cm – H media: 4 m
<b>Consistenza</b>	Superficie: 172 m <sup>2</sup>
<b>Tipologia di ripristino ambientale</b>	Ripristino della situazione quo-ante

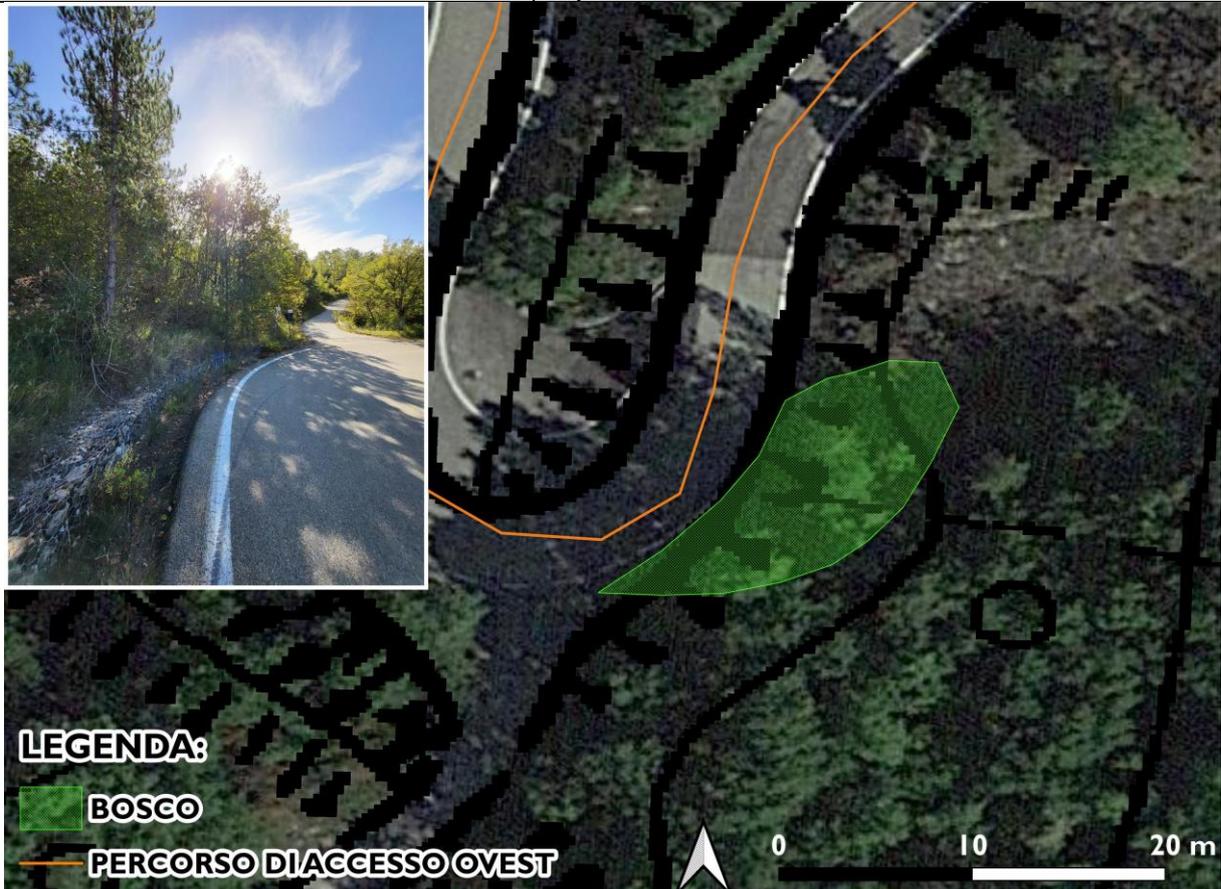
<p><b>LEGENDA:</b>  <span style="color: green;">■</span> BOSCO  <span style="color: orange;">—</span> PERCORSO DI ACCESSO OVEST</p> <p>0 10 20 m</p>	
<p><b>Figura 53:</b> individuazione su immagine satellitare e CTR della superficie boscata interferita dall'allargamento della viabilità di accesso al Parco</p>	
<b>Descrizione della vegetazione rilevata</b>	Bosco di cerro ( <i>Q. cerris</i> ), pino nero ( <i>P. nigra</i> )
<b>Tipologia forestale da cartografia</b>	Ceduo di roverella
<b>Categoria forestale D.lgs 34/2018</b>	Bosco
<b>Parametri dendrometrici</b>	D medio: 20 cm – H media: 6 m
<b>Consistenza</b>	Superficie: 142 m <sup>2</sup>
<b>Tipologia di ripristino ambientale</b>	Ripristino della situazione quo-ante

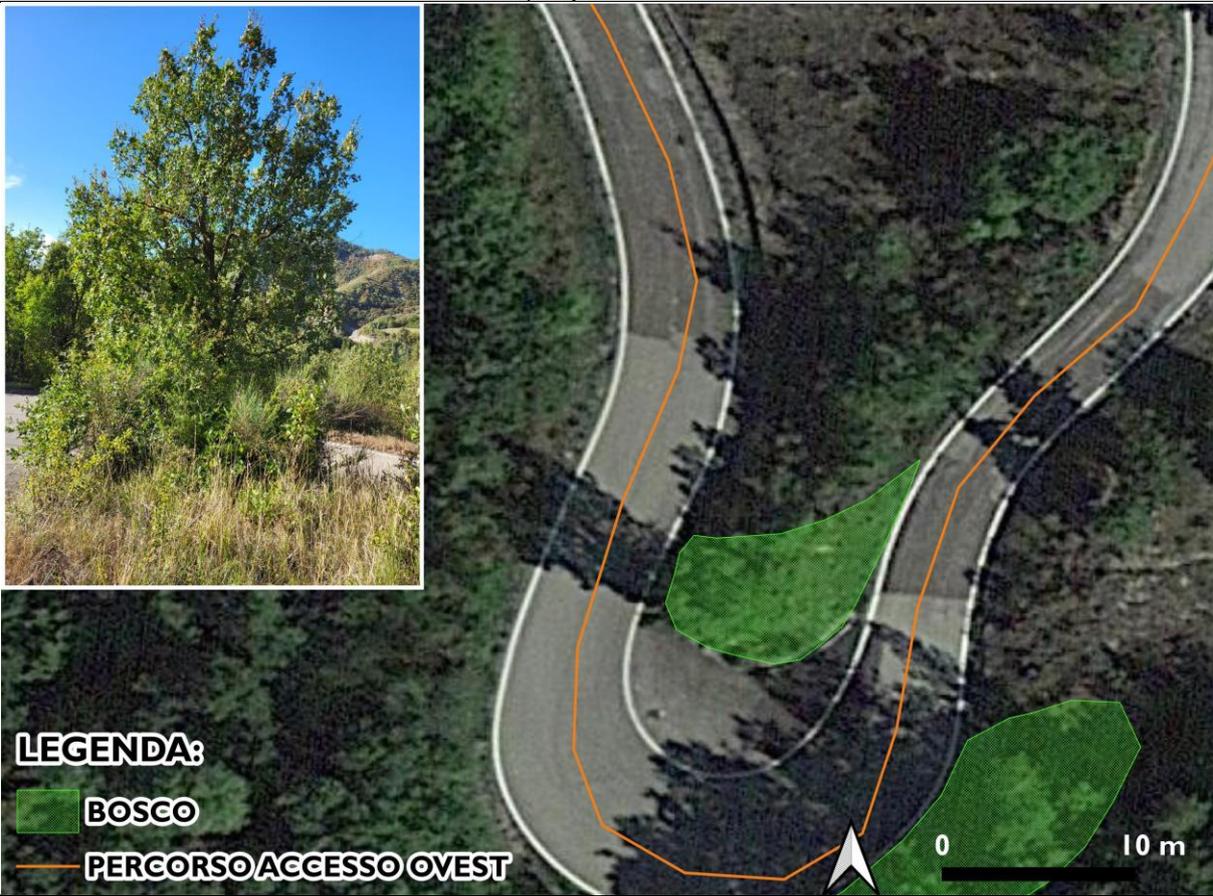
<p><b>LEGENDA:</b>  <span style="color: green;">■</span> BOSCO  <span style="color: orange;">—</span> PERCORSO ACCESSO OVEST</p>	
<p><b>Figura 54:</b> individuazione su immagine satellitare e CTR dell'arbusteto interferito dall'allargamento della viabilità di accesso al Parco</p>	
<b>Descrizione della vegetazione rilevata</b>	Arbusteto di prugnolo ( <i>P. spinosa</i> ) e ginestra ( <i>S. junceum</i> )
<b>Tipologia forestale da cartografia</b>	Arbusteto di Roverella
<b>Categoria forestale D.lgs 34/2018</b>	Bosco
<b>Parametri dendrometrici</b>	-
<b>Consistenza</b>	89 m <sup>2</sup>
<b>Tipologia di ripristino ambientale</b>	Ripristino della situazione quo-ante

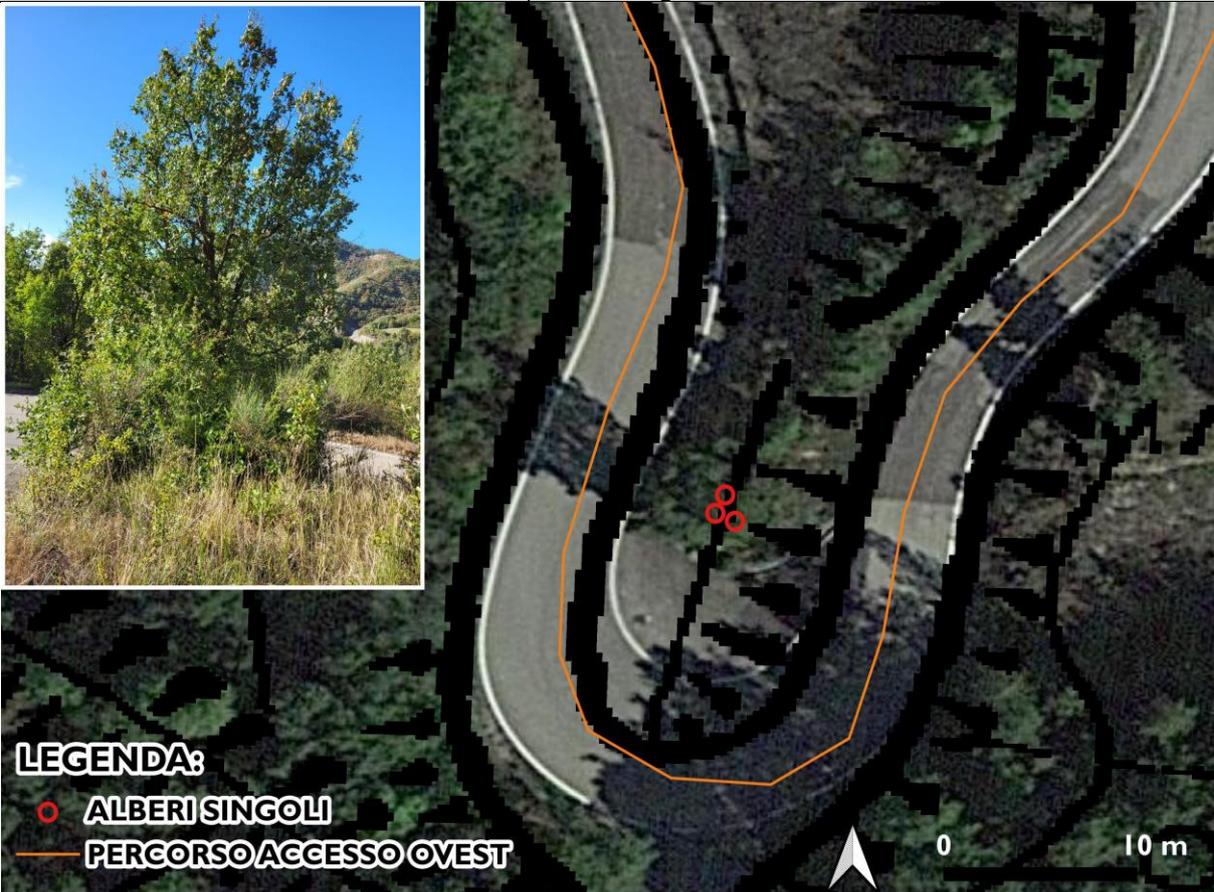
<p><b>LEGENDA:</b>  <span style="color: red;">○</span> ALBERI SINGOLI  <span style="color: orange;">—</span> PERCORSO ACCESSO OVEST</p>	
<b>Figura 55:</b> individuazione su immagine satellitare e CTR degli alberi singoli interferiti dall'allargamento della viabilità di accesso al Parco	
<b>Descrizione della vegetazione rilevata</b>	Alberi singoli di cerro ( <i>Q. cerris</i> )
<b>Tipologia forestale da cartografia</b>	Arbusteto di Roverella
<b>Categoria forestale D.lgs 34/2018</b>	-
<b>Parametri dendrometrici</b>	D medio: 20 cm – H media: 6 m
<b>Consistenza</b>	3 (n°)
<b>Tipologia di ripristino ambientale</b>	Ripristino della situazione quo-ante

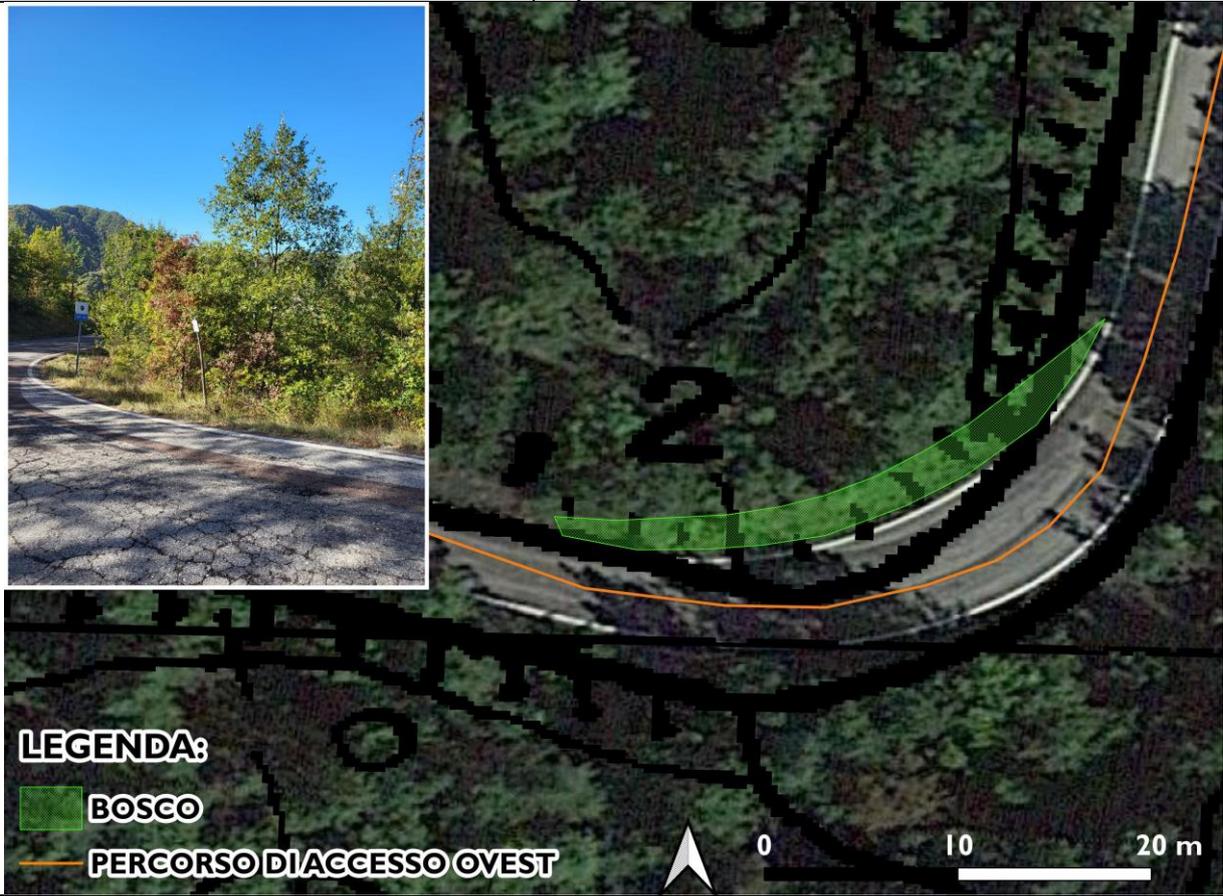
<p><b>LEGENDA:</b>  <span style="color: green;">■</span> BOSCO  <span style="color: orange;">—</span> PERCORSO DI ACCESSO OVEST</p> <p>0 10 20 m</p>	
<p><b>Figura 56:</b> individuazione su immagine satellitare e CTR della superficie boscata interferita dall'allargamento della viabilità di accesso al Parco</p>	
<b>Descrizione della vegetazione rilevata</b>	Bosco di cerro ( <i>Q. cerris</i> ), orniello ( <i>F. ornus</i> )
<b>Tipologia forestale da cartografia</b>	Ceduo di roverella
<b>Categoria forestale D.lgs 34/2018</b>	Bosco
<b>Parametri dendrometrici</b>	D medio: 10 cm – H media: 4 m
<b>Consistenza</b>	72 m <sup>2</sup>
<b>Tipologia di ripristino ambientale</b>	Ripristino della situazione quo-ante
