# AUTORIZZAZIONE UNICA EX D. LGS. N. 387/2003

## PROGETTO DEFINITIVO PARCO EOLICO EMILIA

### ALLEGATO 5: SCHEDE DELLE FORMAZIONI VEGETALI INTERFERITE DAL PROGETTO

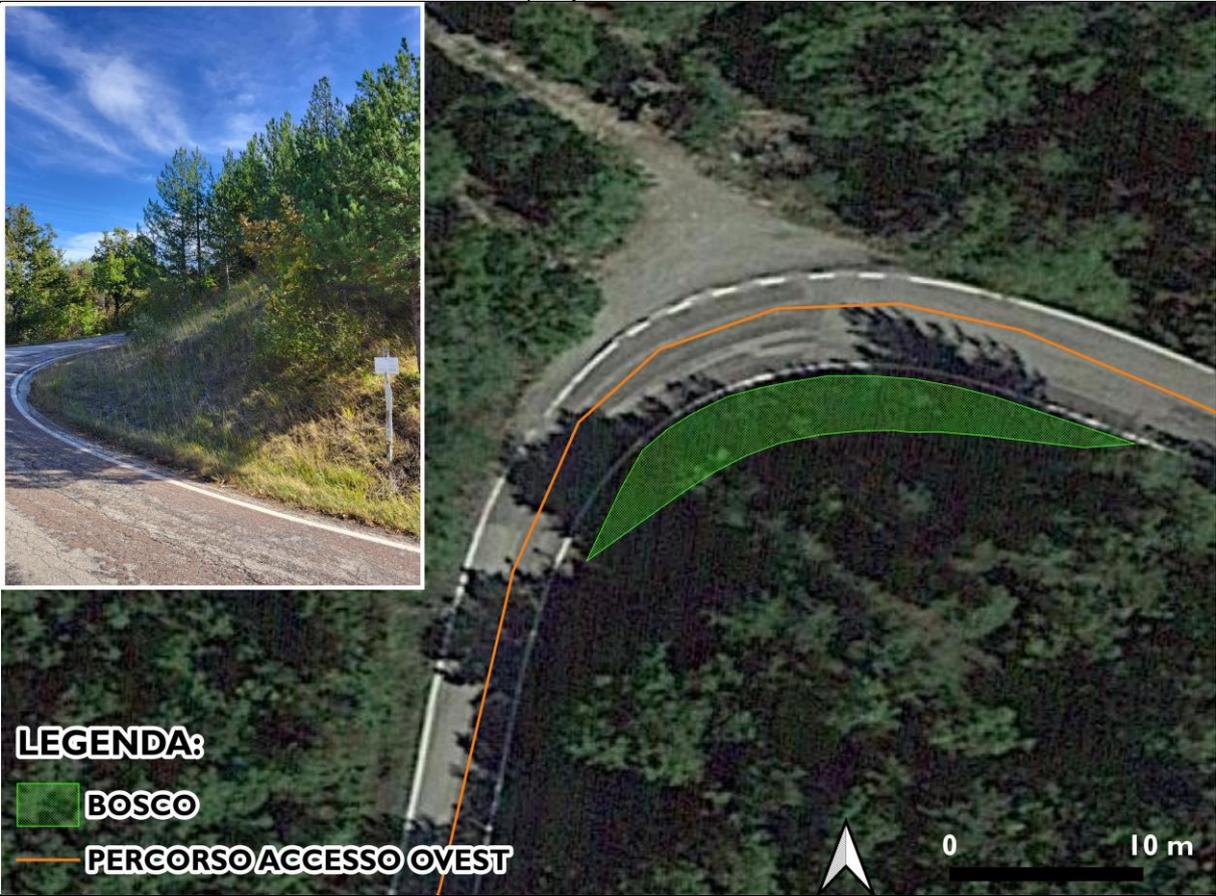
<p><b>LEGENDA:</b>  <span style="color: green;">■</span> BOSCO  <span style="color: orange;">—</span> PERCORSO ACCESSO OVEST</p>	
<p><b>Figura 57:</b> individuazione su immagine satellitare e CTR della superficie boscata interferita dall'allargamento della viabilità di accesso al Parco</p>	
<b>Descrizione della vegetazione rilevata</b>	Arbusteto di ginepro ( <i>J. communis</i> ) e salice ( <i>Salix spp.</i> )
<b>Tipologia forestale da cartografia</b>	Ceduo di roverella
<b>Categoria forestale D.lgs 34/2018</b>	Bosco
<b>Parametri dendrometrici</b>	-
<b>Consistenza</b>	94 m <sup>2</sup>
<b>Tipologia di ripristino ambientale</b>	Ripristino della situazione quo-ante

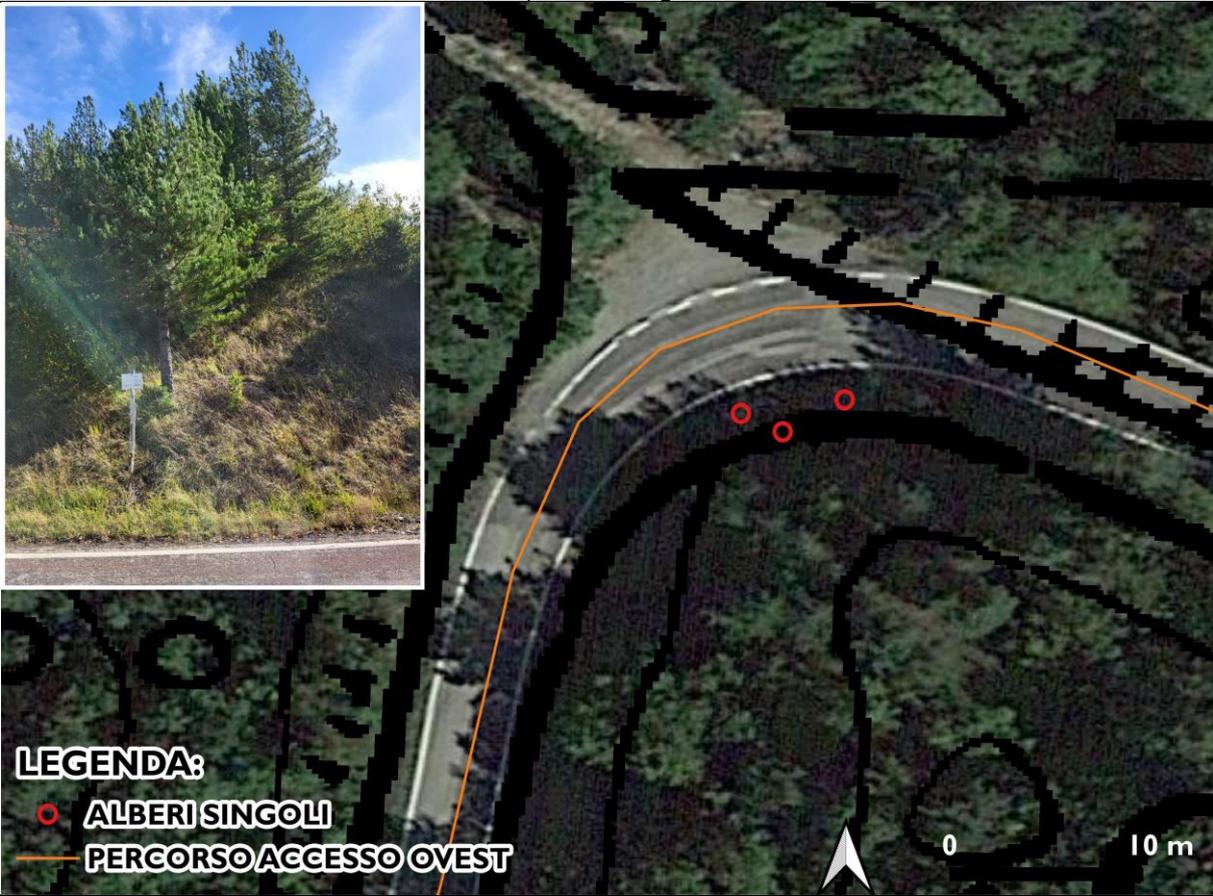
<p><b>LEGENDA:</b>  <span style="color: red;">○</span> ALBERI SINGOLI  <span style="color: orange;">—</span> PERCORSO ACCESSO OVEST</p>	
<p><b>Figura 58:</b> individuazione su immagine satellitare e CTR degli alberi singoli interferiti dall'allargamento della viabilità di accesso al Parco</p>	
<b>Descrizione della vegetazione rilevata</b>	Alberi singoli di pino nero ( <i>P. nigra</i> )
<b>Tipologia forestale da cartografia</b>	Ceduo di Roverella
<b>Categoria forestale D.lgs 34/2018</b>	-
<b>Parametri dendrometrici</b>	D medio: 15 cm – H media: 3 m
<b>Consistenza</b>	3 (n°)
<b>Tipologia di ripristino ambientale</b>	Ripristino della situazione quo-ante

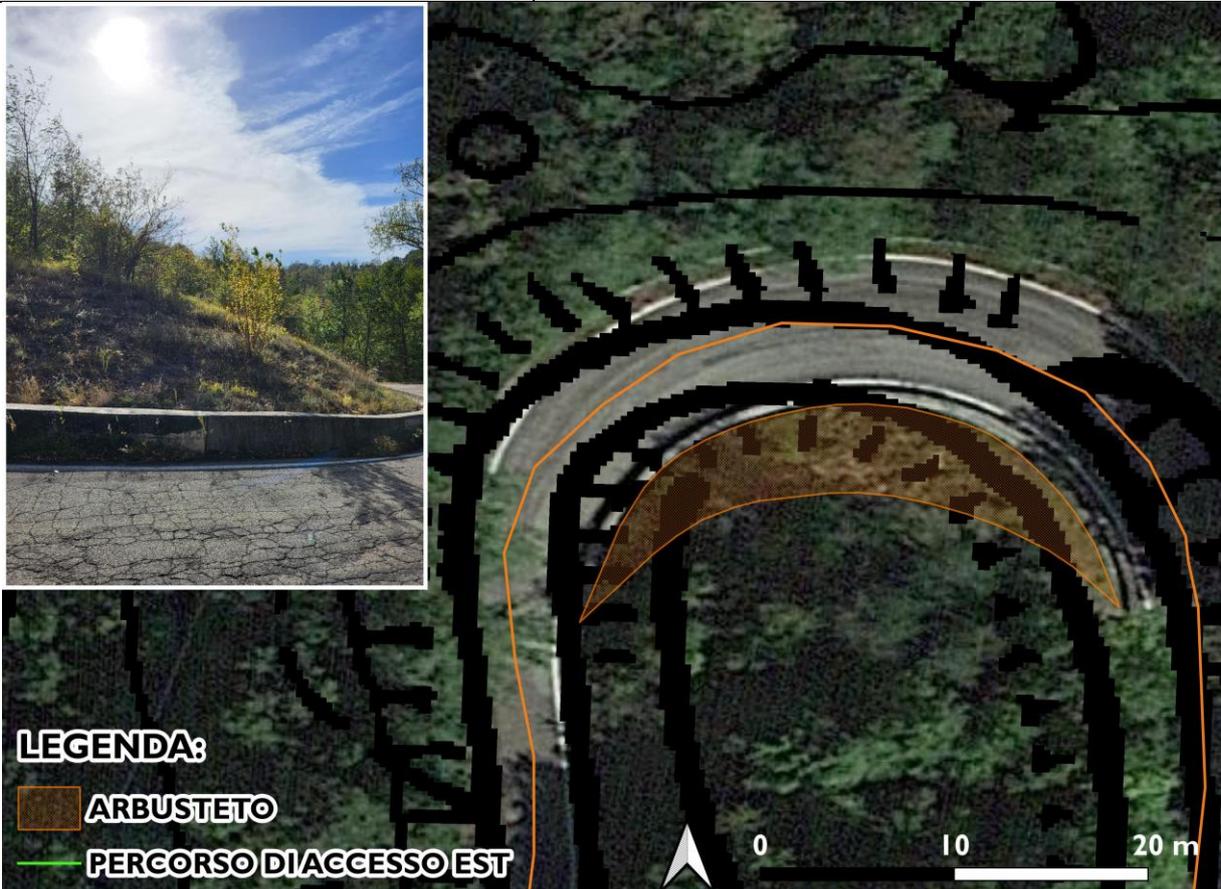
<p><b>LEGENDA:</b>  <span style="display: inline-block; width: 15px; height: 10px; background-color: brown; border: 1px solid black; margin-right: 5px;"></span> ARBUSTETO  <span style="display: inline-block; width: 15px; border-bottom: 2px solid green; margin-right: 5px;"></span> PERCORSO DI ACCESSO EST</p>	
<p><b>Figura 59:</b> individuazione su immagine satellitare e CTR dell'arbusteto interferito dall'allargamento della viabilità di accesso al Parco</p>	
<b>Descrizione della vegetazione rilevata</b>	Arbusteto rado (densità 20 %) di ginepro ( <i>J. communis</i> ) e pioppo ( <i>Populus spp.</i> )
<b>Tipologia forestale da cartografia</b>	Nessuna tipologia forestale
<b>Categoria forestale D.lgs 34/2018</b>	-
<b>Parametri dendrometrici</b>	-

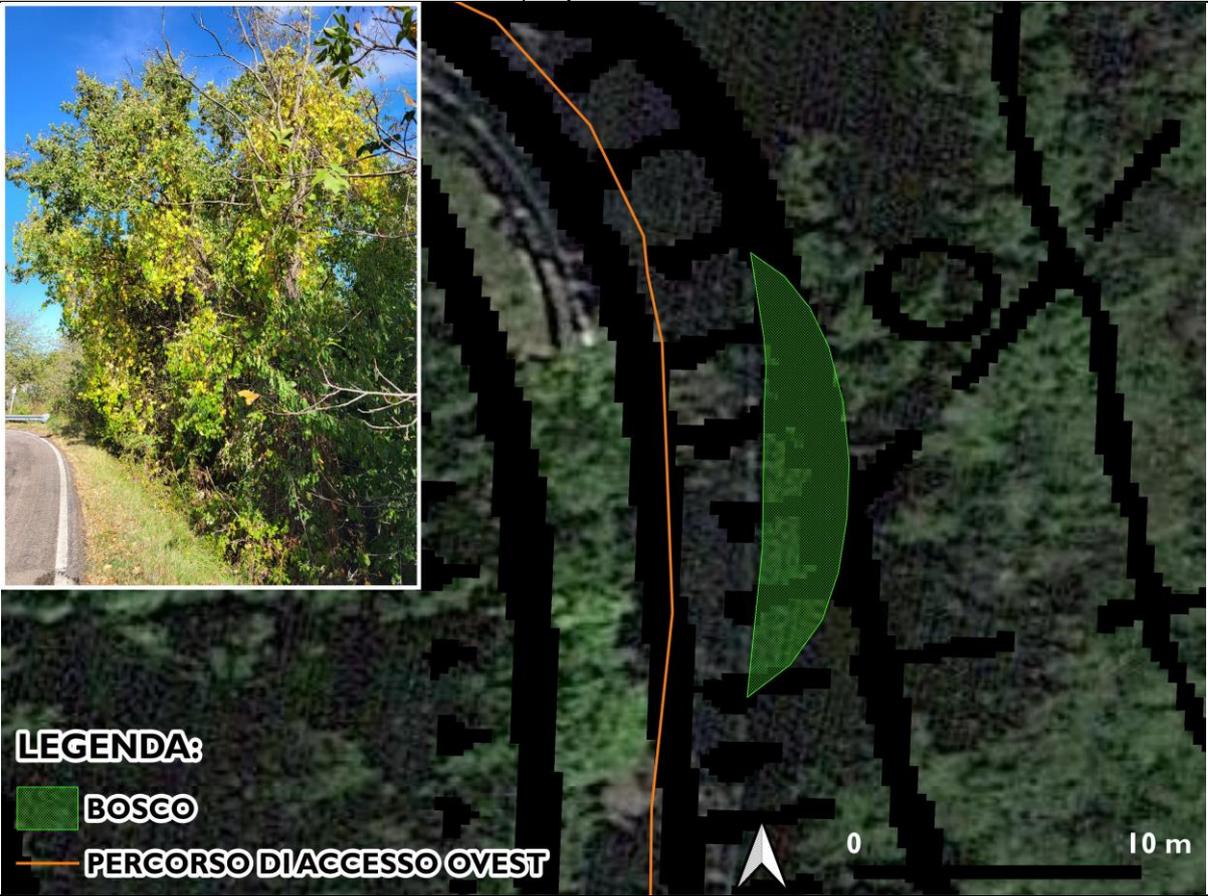
<p><b>LEGENDA:</b>  <span style="color: green;">■</span> BOSCO  <span style="color: orange;">—</span> PERCORSO DI ACCESSO OVEST</p> <p>0 10 m</p>	
<p><b>Figura 60:</b> individuazione su immagine satellitare e CTR della superficie boscata interferita dall'allargamento della viabilità di accesso al Parco</p>	
<b>Descrizione della vegetazione rilevata</b>	Bosco di roverella ( <i>Q. pubescens</i> )
<b>Tipologia forestale da cartografia</b>	Bosco non governato o irregolare di Roverella
<b>Categoria forestale D.lgs 34/2018</b>	Bosco
<b>Parametri dendrometrici</b>	D medio: 30 cm – H media: 8 m
<b>Consistenza</b>	46 m <sup>2</sup>
<b>Tipologia di ripristino ambientale</b>	Ripristino della situazione quo-ante

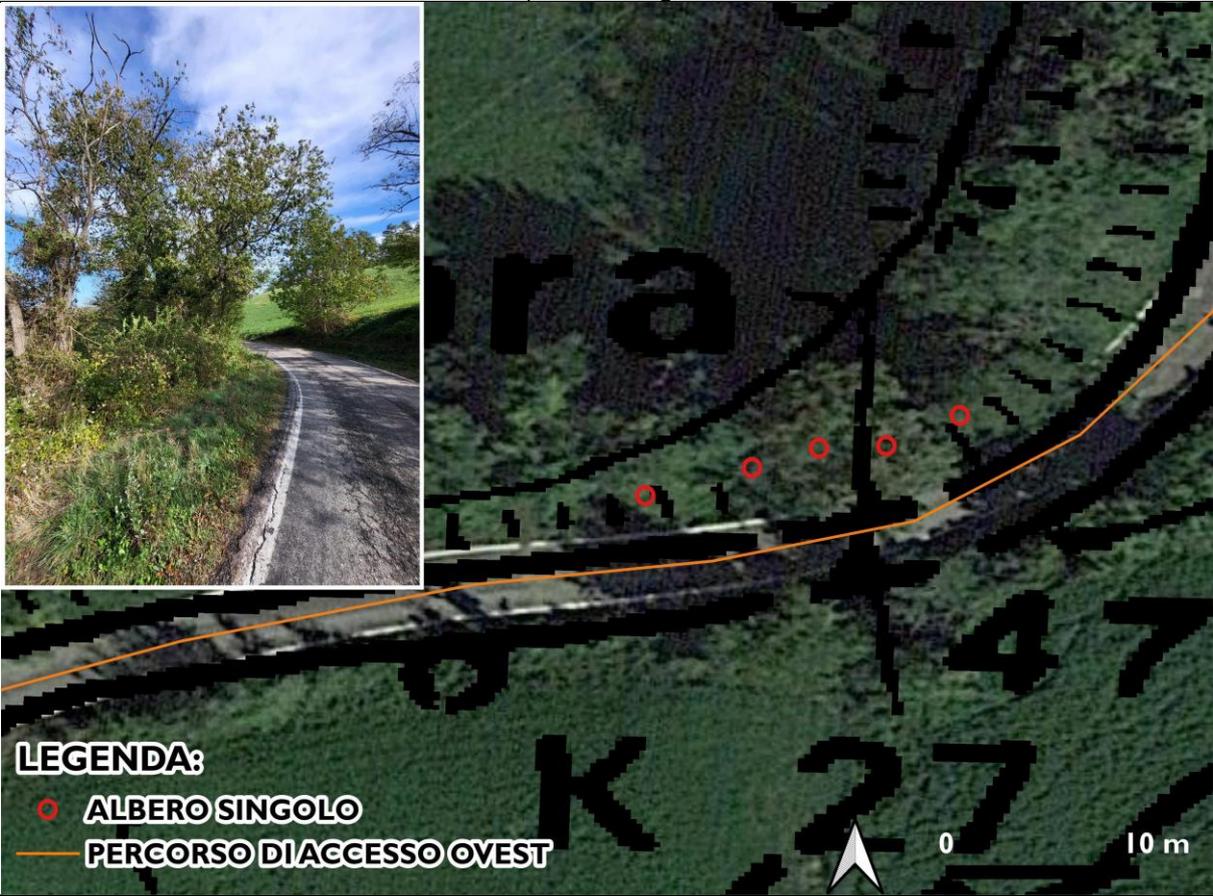
<p><b>Figura 61:</b> individuazione su immagine satellitare e CTR degli alberi singoli interferiti dall'allargamento della viabilità di accesso al Parco</p>	
<b>Descrizione della vegetazione rilevata</b>	Alberi singoli di robinia ( <i>R. pseudoacacia</i> ), ciliegio ( <i>P. avium</i> ), roverella ( <i>Q. pubescens</i> ), acero campestre ( <i>A. campestre</i> )
<b>Tipologia forestale da cartografia</b>	Nessuna tipologia forestale
<b>Categoria forestale D.lgs 34/2018</b>	-
<b>Parametri dendrometrici</b>	D medio: 30 cm – H media: 10 m
<b>Consistenza</b>	5 (n°)
<b>Tipologia di ripristino ambientale</b>	Ripristino della situazione quo-ante

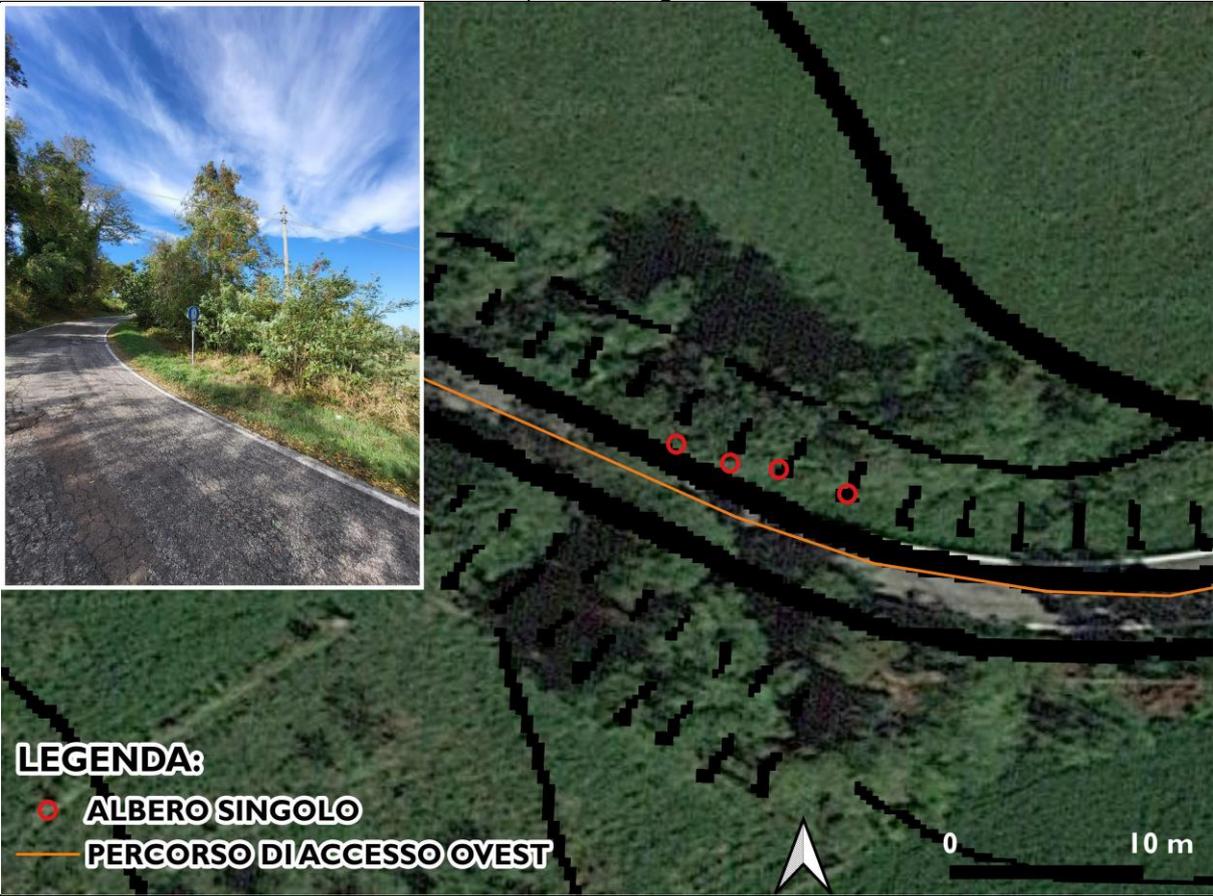
<p><b>LEGENDA:</b>  <span style="color: red;">○</span> ALBERO SINGOLO  <span style="color: orange;">—</span> PERCORSO DI ACCESSO OVEST</p>	
<p><b>Figura 62:</b> individuazione su immagine satellitare e CTR dell'albero singolo interferito dall'allargamento della viabilità di accesso al Parco</p>	
<b>Descrizione della vegetazione rilevata</b>	Alberi singoli di robinia ( <i>R. pseudoacacia</i> ) e fico comune ( <i>F. carica</i> )
<b>Tipologia forestale da cartografia</b>	Nessuna tipologia forestale
<b>Categoria forestale D.lgs 34/2018</b>	-
<b>Parametri dendrometrici</b>	D medio: 15 cm – H media: 7 m
<b>Consistenza</b>	4 (n°)
<b>Tipologia di ripristino ambientale</b>	Ripristino della situazione quo-ante

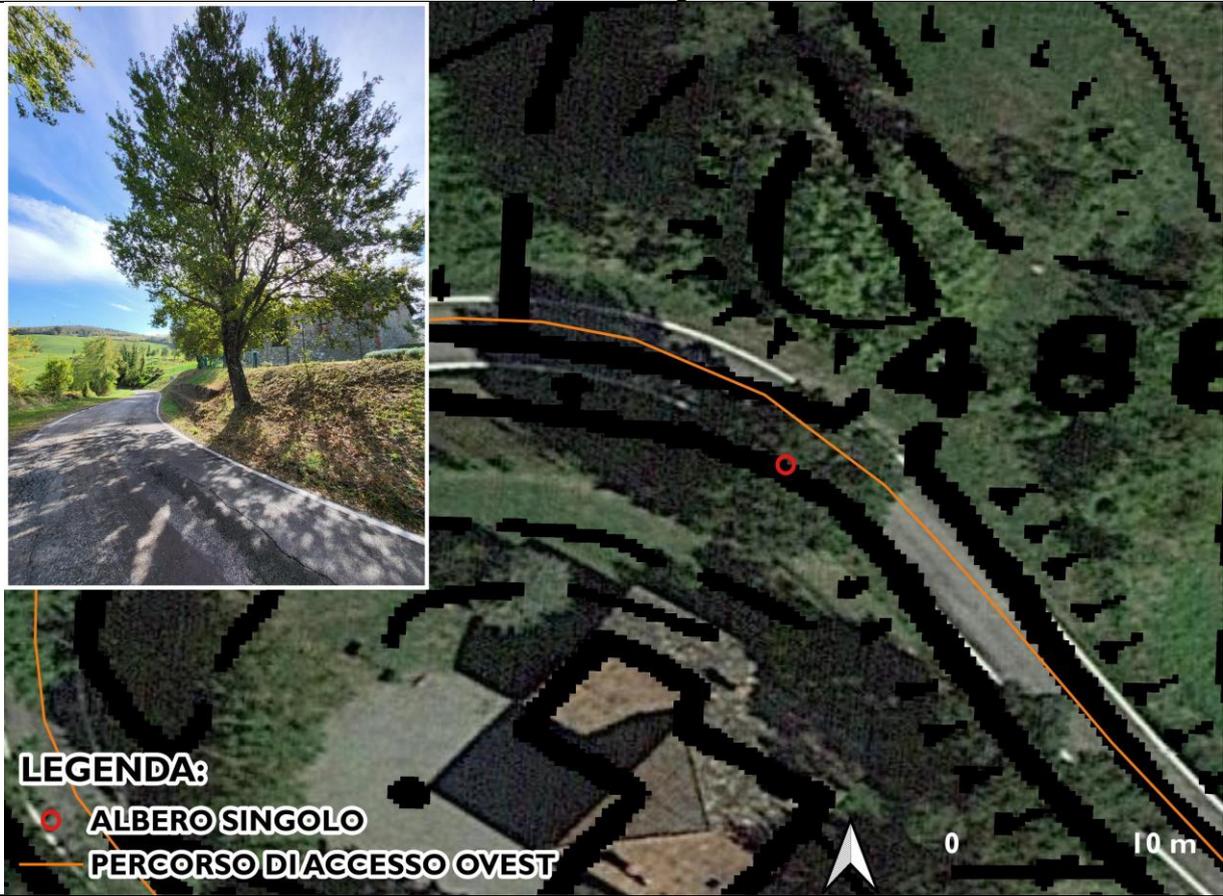
<p><b>LEGENDA:</b>  <span style="color: red;">●</span> ALBERO SINGOLO  <span style="color: orange;">—</span> PERCORSO DI ACCESSO OVEST</p>	
<p><b>Figura 63:</b> individuazione su immagine satellitare e CTR dell'albero singolo interferito dall'allargamento della viabilità di accesso al Parco</p>	
<b>Descrizione della vegetazione rilevata</b>	Albero di cerro ( <i>Q. cerris</i> )
<b>Tipologia forestale da cartografia</b>	Nessuna tipologia forestale
<b>Categoria forestale D.lgs 34/2018</b>	-
<b>Parametri dendrometrici</b>	D: 60 cm – H: 10 m
<b>Consistenza</b>	I (n°)
<b>Tipologia di ripristino ambientale</b>	Ripristino della situazione quo-ante

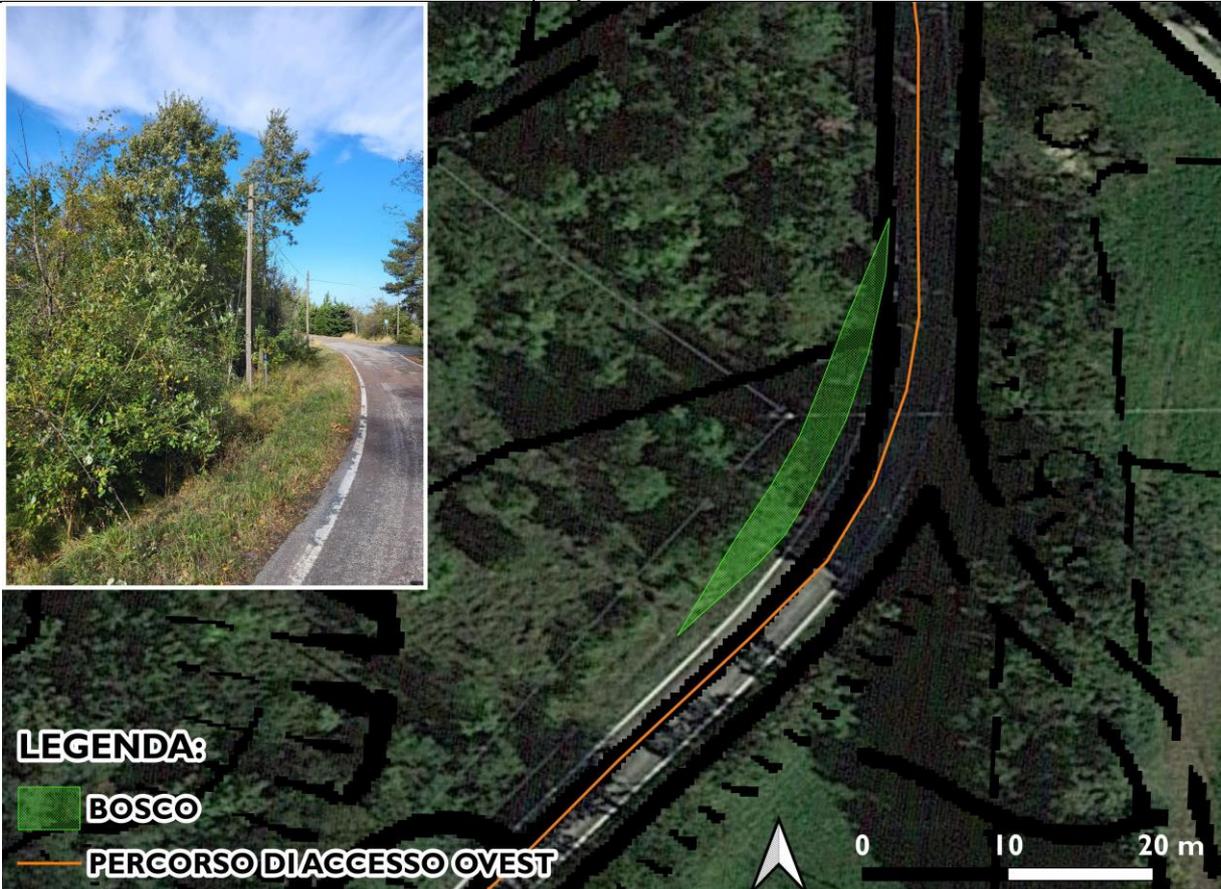
<p><b>LEGENDA:</b>  <span style="color: green;">■</span> BOSCO  <span style="color: orange;">—</span> PERCORSO DI ACCESSO OVEST</p>	
<p><b>Figura 64:</b> individuazione su immagine satellitare e CTR della superficie boscata interferita dall'allargamento della viabilità di accesso al Parco</p>	
<b>Descrizione della vegetazione rilevata</b>	Bosco di cerro ( <i>Q. cerris</i> ) e pino nero ( <i>P. nigra</i> )
<b>Tipologia forestale da cartografia</b>	Arbusteto di Ginepro comune
<b>Categoria forestale D.lgs 34/2018</b>	Bosco
<b>Parametri dendrometrici</b>	D medio: 20 cm – H media: 8 m
<b>Consistenza</b>	Superficie: 81 m <sup>2</sup>
<b>Tipologia di ripristino ambientale</b>	Ripristino della situazione quo-ante

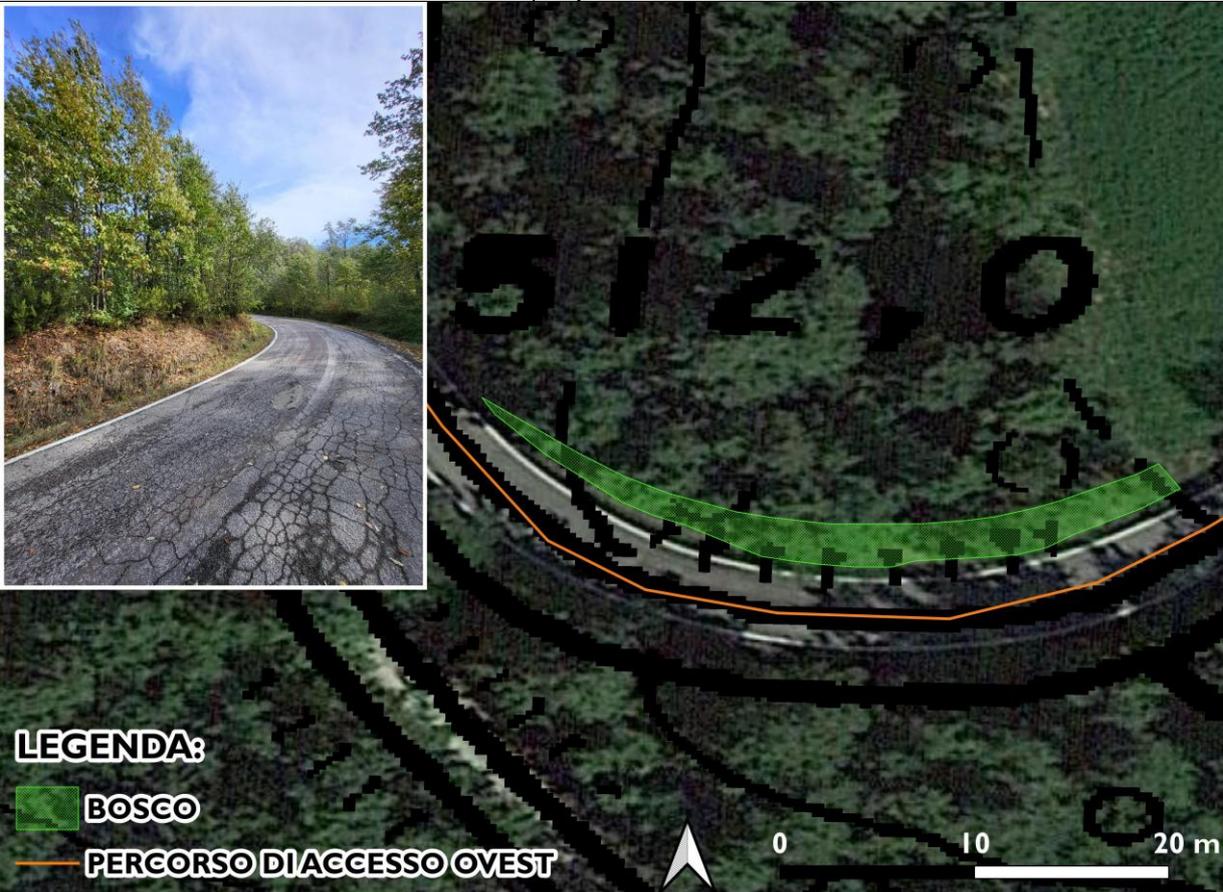
<b>Attività prevista da progetto</b>	Allargamento viabilità di accesso al Parco
<b>Descrizione attività</b>	L'allargamento della sede viaria interferisce con superficie boscata

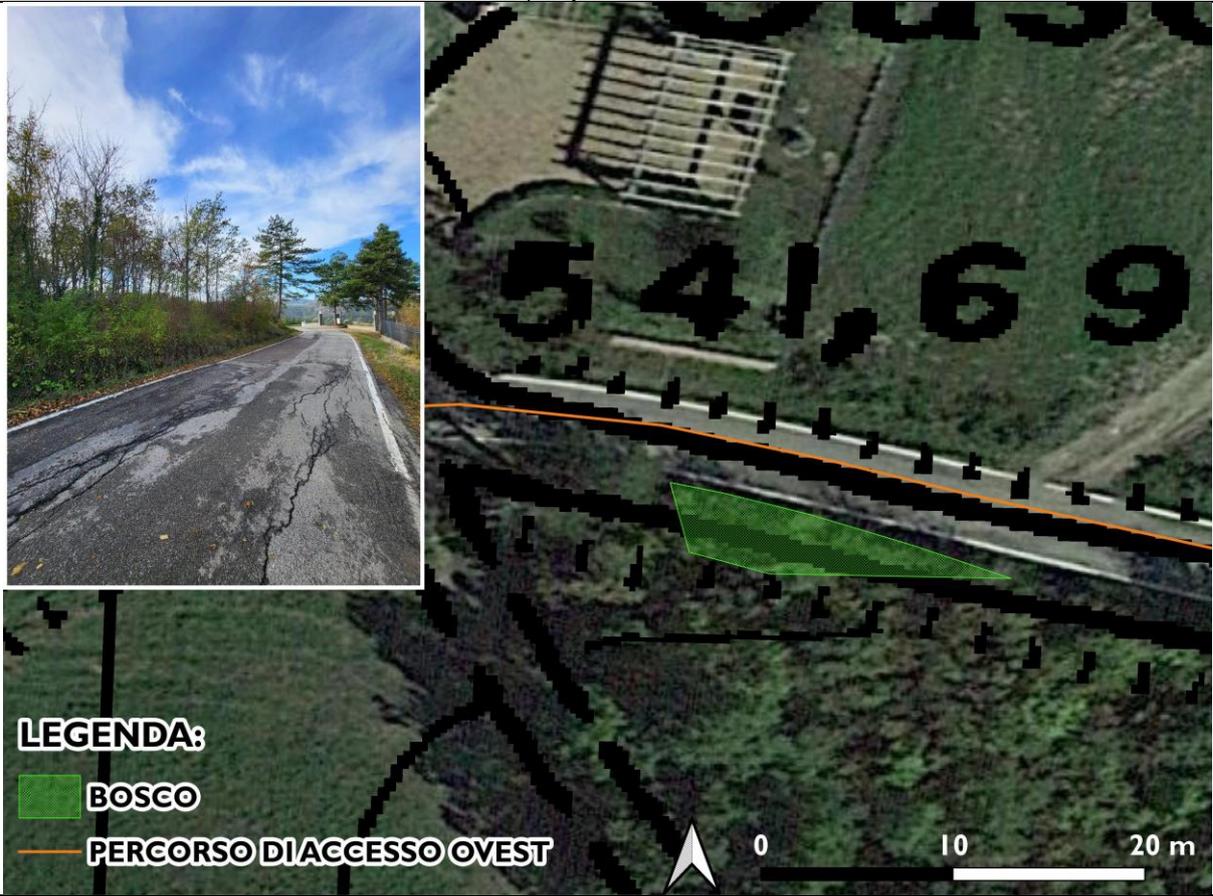
<p><b>LEGENDA:</b>  <span style="color: green;">■</span> BOSCO  <span style="color: orange;">—</span> PERCORSO DI ACCESSO OVEST</p> <p>0 10 20 m</p>	
<p><b>Figura 66:</b> individuazione su immagine satellitare e CTR della superficie boscata interferita dall'allargamento della viabilità di accesso al Parco</p>	
<b>Descrizione della vegetazione rilevata</b>	Bosco di acero campestre ( <i>A. campestre</i> ), cerro ( <i>Q. cerris</i> ), orniello ( <i>F. ornus</i> )
<b>Tipologia forestale da cartografia</b>	Ceduo di Carpino nero
<b>Categoria forestale D.lgs 34/2018</b>	Bosco
<b>Parametri dendrometrici</b>	D medio: 10 cm – H media: 4 m
<b>Consistenza</b>	Superficie: 54 m <sup>2</sup>
<b>Tipologia di ripristino ambientale</b>	Ripristino della situazione quo-ante

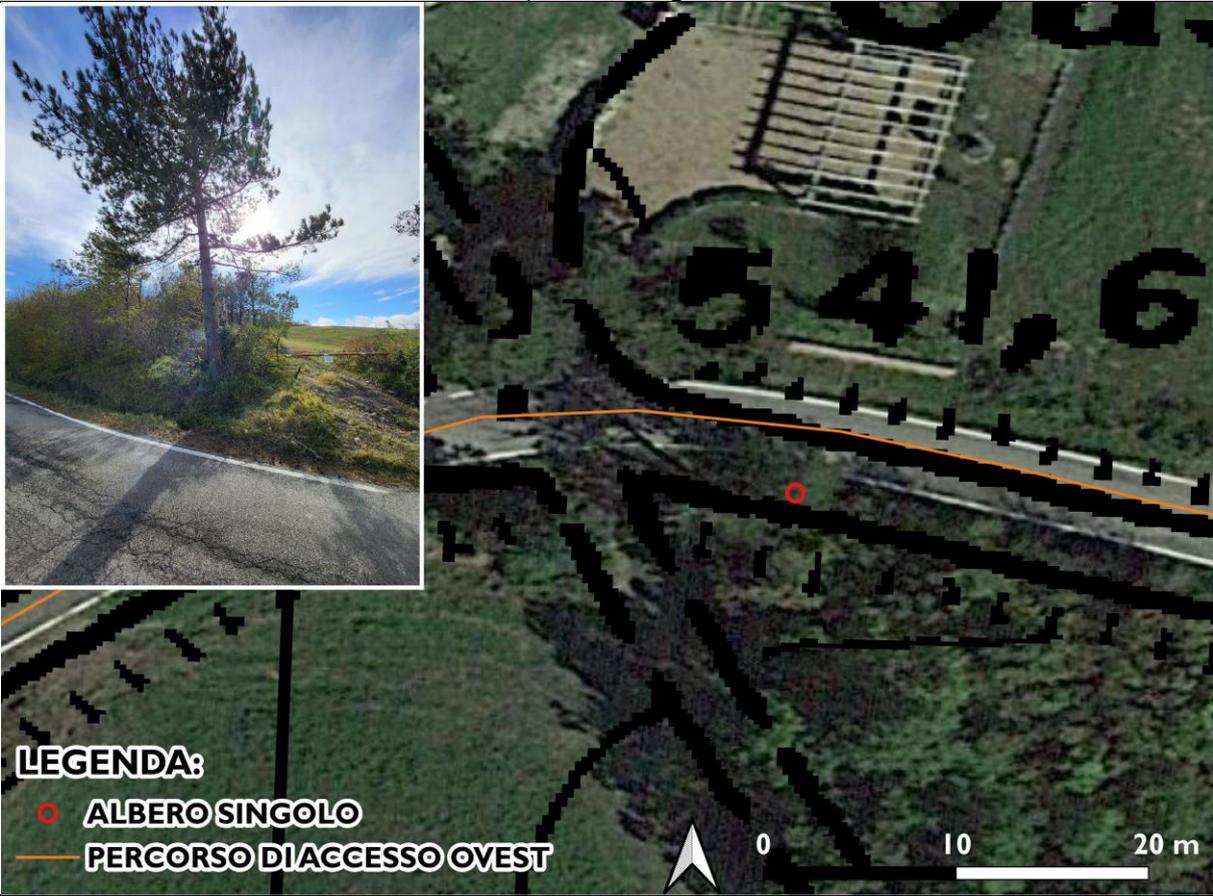
<p><b>LEGENDA:</b></p> <ul style="list-style-type: none"> <li>○ ALBERO SINGOLO</li> <li>— PERCORSO DI ACCESSO OVEST</li> </ul>	
<p><b>Figura 67:</b> individuazione su immagine satellitare e CTR dell'albero singolo interferito dall'allargamento della viabilità di accesso al Parco</p>	
<b>Descrizione della vegetazione rilevata</b>	Albero singolo di pino nero ( <i>P. nigra</i> )
<b>Tipologia forestale da cartografia</b>	Ceduo di Carpino nero
<b>Categoria forestale D.lgs 34/2018</b>	-
<b>Parametri dendrometrici</b>	D: 50 cm – H: 8 m
<b>Consistenza</b>	I (n°)
<b>Tipologia di ripristino ambientale</b>	Ripristino della situazione quo-ante

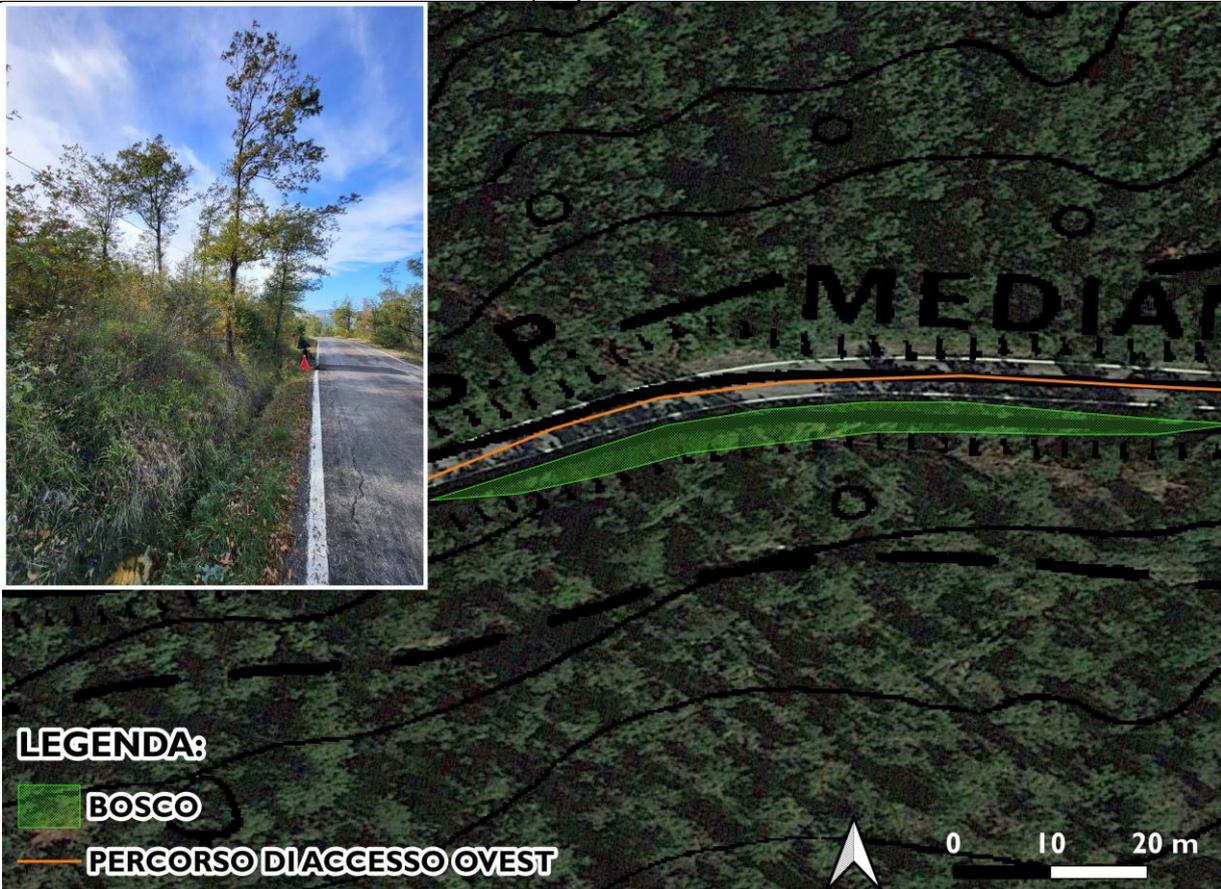
<p><b>LEGENDA:</b>  <span style="color: green;">■</span> BOSCO  <span style="color: orange;">—</span> PERCORSO DI ACCESSO OVEST</p> <p>0 10 20 m</p>	
<p><b>Figura 68:</b> individuazione su immagine satellitare e CTR della superficie boscata interferita dall'allargamento della viabilità di accesso al Parco</p>	
<b>Descrizione della vegetazione rilevata</b>	Bosco di cerro ( <i>Q. cerris</i> )
<b>Tipologia forestale da cartografia</b>	Ceduo di carpino nero
<b>Categoria forestale D.lgs 34/2018</b>	Bosco
<b>Parametri dendrometrici</b>	D medio: 20 cm – H media: 8 m
<b>Consistenza</b>	Superficie: 281 m <sup>2</sup>
<b>Tipologia di ripristino ambientale</b>	Ripristino della situazione quo-ante

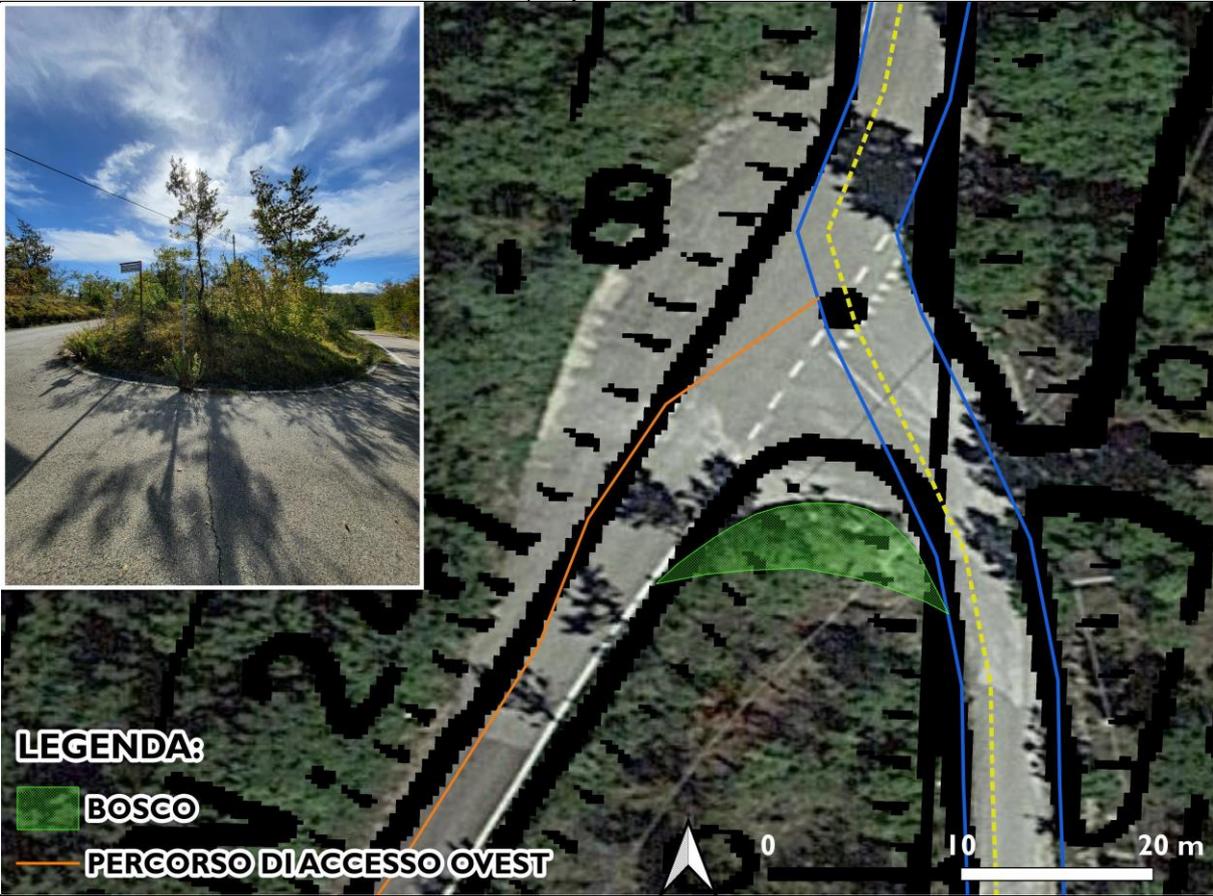
<p><b>LEGENDA:</b>  <span style="color: green;">■</span> BOSCO  <span style="color: orange;">—</span> PERCORSO DI ACCESSO OVEST</p>	
<p><b>Figura 69:</b> individuazione su immagine satellitare e CTR della superficie boscata interferita dall'allargamento della viabilità di accesso al Parco</p>	
<b>Descrizione della vegetazione rilevata</b>	Bosco di cerro ( <i>Q. cerris</i> )
<b>Tipologia forestale da cartografia</b>	Ceduo di cerro
<b>Categoria forestale D.lgs 34/2018</b>	Bosco
<b>Parametri dendrometrici</b>	D medio: 15 cm – H media: 7 m
<b>Consistenza</b>	Superficie: 51 m <sup>2</sup>
<b>Tipologia di ripristino ambientale</b>	Ripristino della situazione quo-ante
