POTENZIAMENTO INFRASTRUTTURALE ORTE-FALCONARA

RADDOPPIO DELLA TRATTA PM228-CASTELPLANIO

Lotto 02

Relazione geomorfologica ai sensi dell'art. 12 delle Norme Attuative PAI AdB Marche

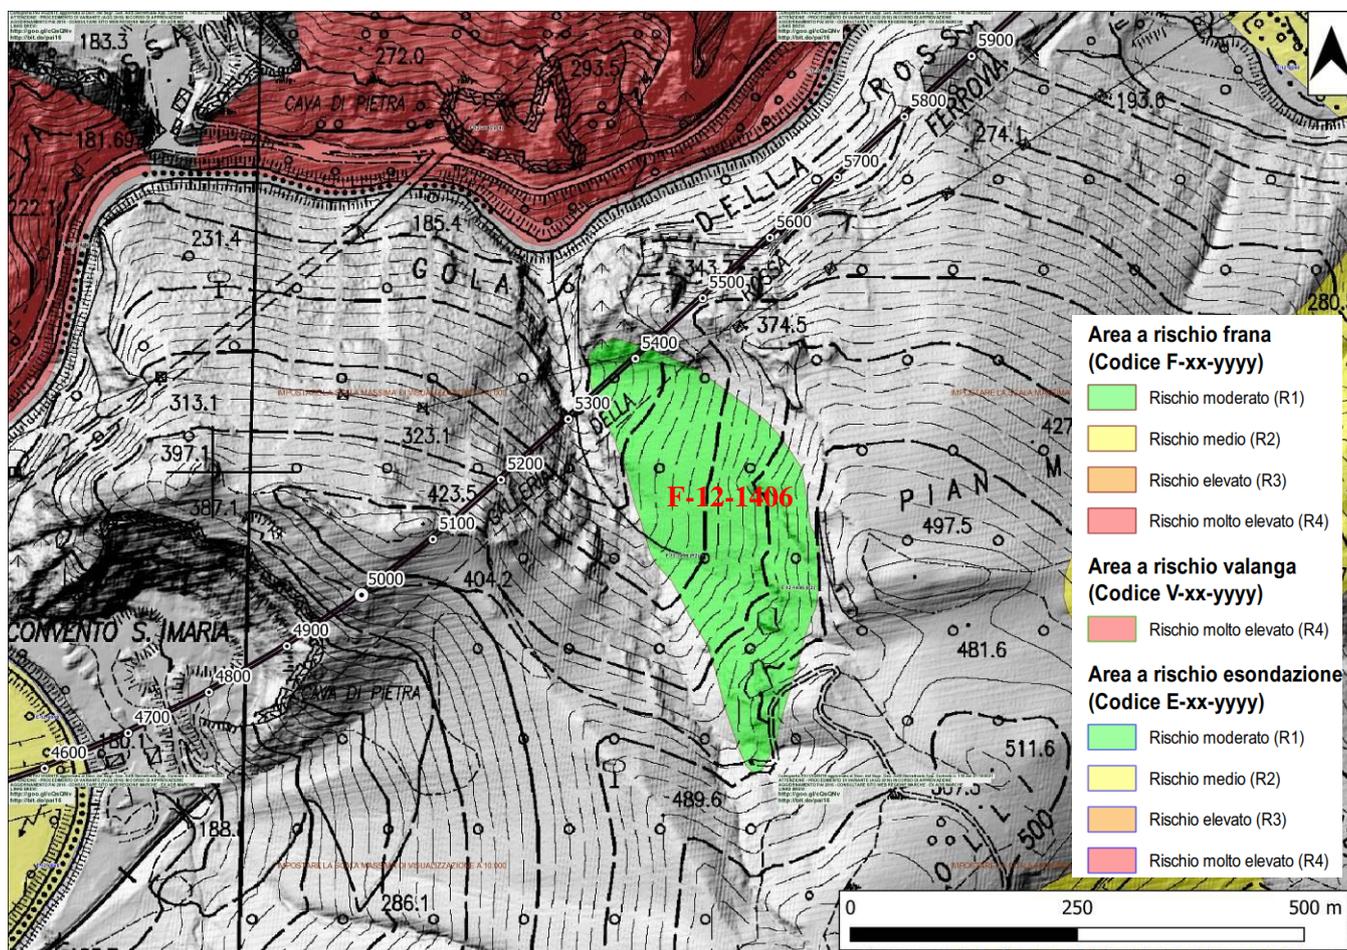
Figura 1. Carta del rischio idrogeologico estratta dalla cartografia PAI con la perimetrazione intersecata dal tracciato (linea nera).

La prima zona indicata a rischio frana dal PAI (F-12-1406) è ubicata nel territorio comunale di Fabriano; intercetta il tracciato (che corre in galleria) attorno alla pk di progetto 5+400 per un breve tratto di circa 80 m, in corrispondenza di una vallecola secondaria tributaria, in destra idrografica del F. Esino nell'area delle Gole della Rossa (Figura 1). L'area è indicata ai sensi del Piano di Assetto Idrogeologico vigente come a rischio moderato (R1).

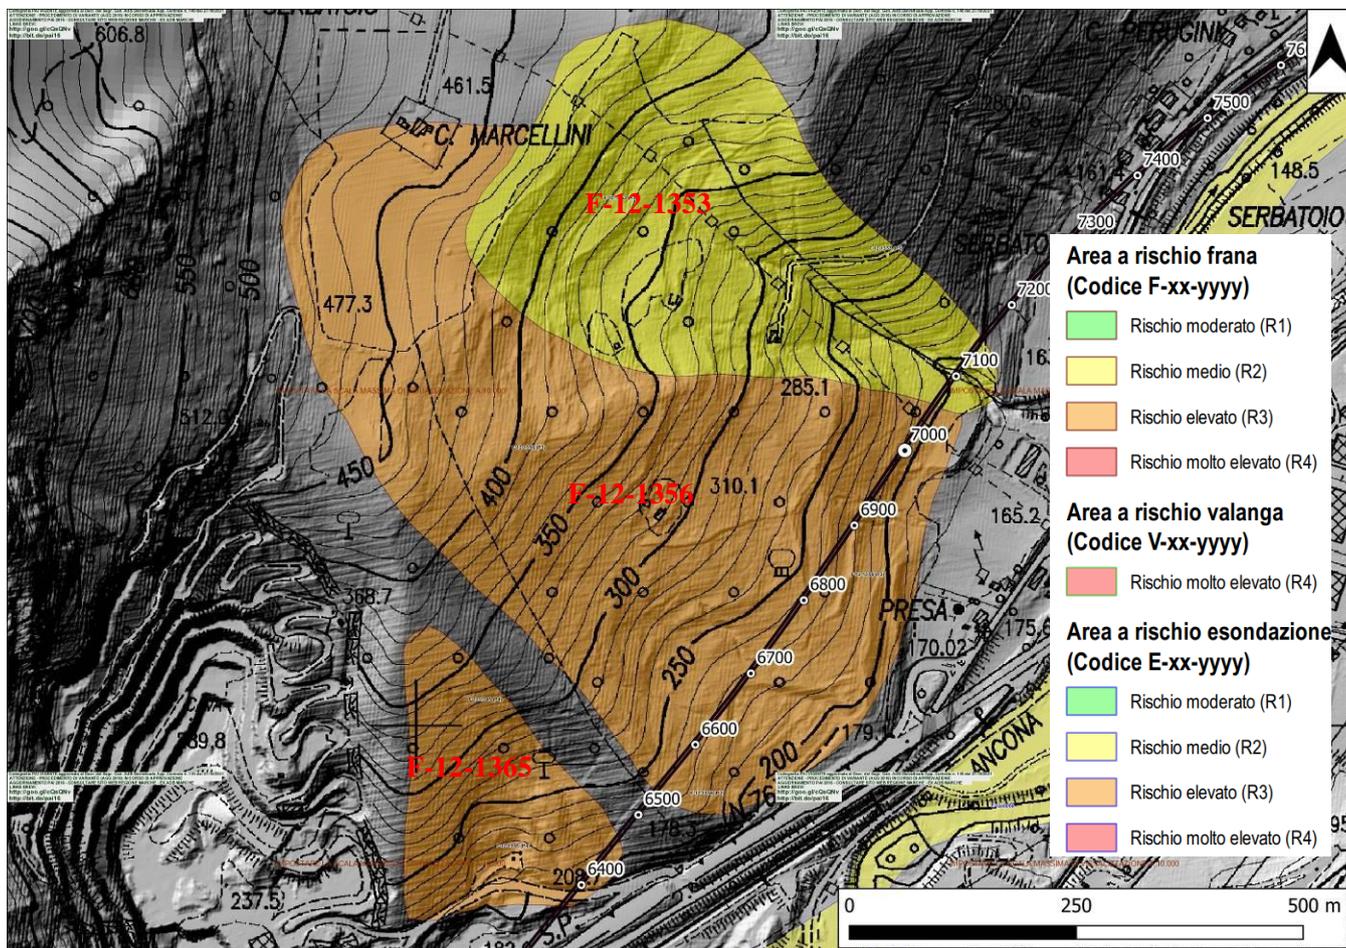
Figura 2. Carta del rischio idrogeologico estratta dalla cartografia del PAI, con le perimetrazioni intersecate dal tracciato (linea nera).

La seconda zona, ubicata in sinistra idrografica del F. Esino, nel territorio comunale di Serra San Quirico, in corrispondenza della galleria Murano, intercetta il tracciato tra le pk 6+400 e 7+100 circa. Si tratta di tre dissesti distinti identificati nella cartografia PAI come ricadenti nella classe di rischio medio (R2) per quanto riguarda il

poligono più settentrionale (F-12-1353) e nella classe di rischio elevato (R3) sia per il poligono più a sud (F-12-1365) sia per quello più esteso compreso tra i precedenti (F-12-1356).

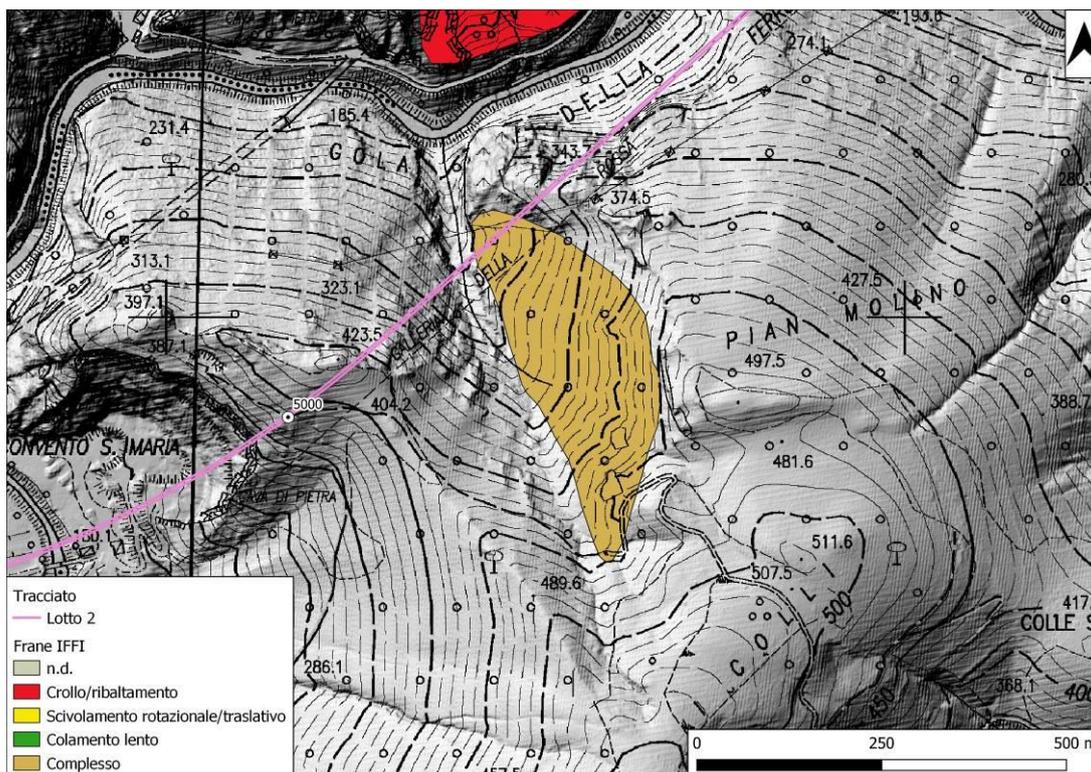
Nella Zona 1 è presente nel database IFFI (Figura 3) un poligono con la medesima forma e dimensione rispetto a quello visto nella documentazione PAI. Esso viene classificato come frana complessa.

Figura 3. Poligono di frana da Database IFFI - Zona 1.

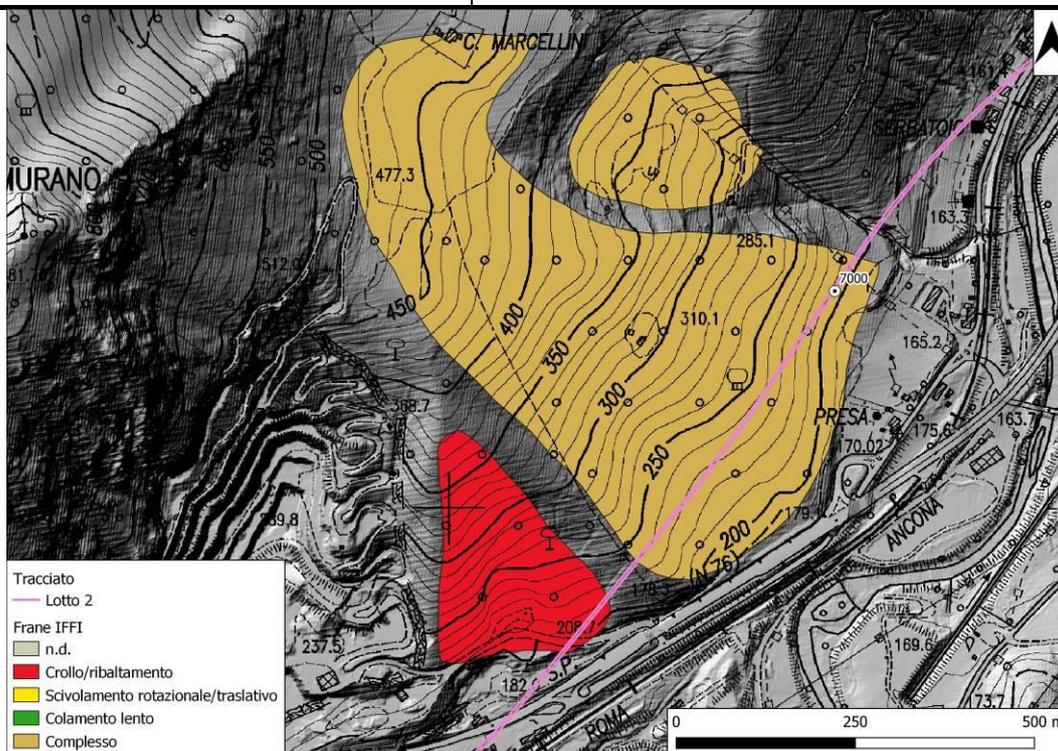
Per quanto riguarda la Zona 2 non sono presenti tutti i poligoni mostrati nel PAI. Infatti, il dissesto con codice F-12-1353 non viene indicato nella cartografia IFFI (Figura 4). Al suo posto viene rappresentato un movimento complesso stabilizzato con estensione circa 1/3 di quella mostrata dal PAI. Sono presenti invece gli altri due poligoni: in particolare quello più meridionale è descritto come frana da crollo/ribaltamento e quello centrale come movimento complesso.

Figura 4. Poligono di frana da Database IFFI - Zona 2.

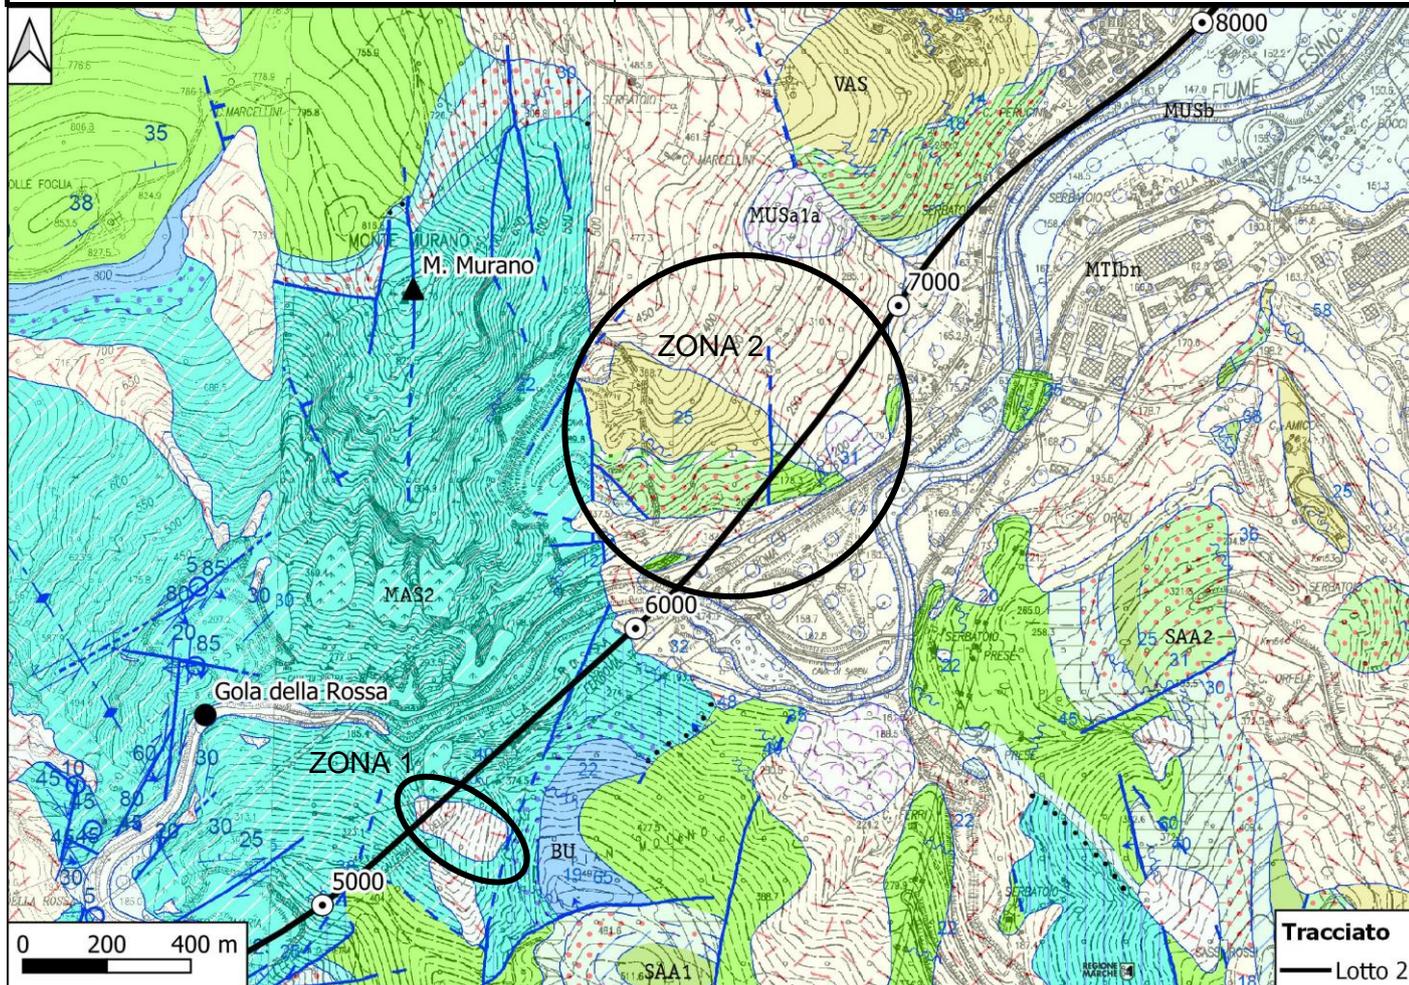
In Figura 5 è riportato uno stralcio della sezione 292130 - Serra San Quirico che fa parte della cartografia geologica ufficiale della Regione Marche; la carta è redatta a scala 1:10000, di maggiore dettaglio rispetto alla cartografia 1:25000 del PAI e dell'IFFI. Nello stralcio sono visibili le unità affioranti secondo la cartografia geologica regionale in corrispondenza delle aree perimetrate a rischio da frana nel PAI ed intercettanti il tracciato di progetto.

Figura 5. Stralcio dalla Carta geologica regionale – sezione 292130 Serra San Quirico (scala grafica).

Nella Zona 1, all'altezza della pk 5+400, in corrispondenza del poligono PAI sono cartografati i litotipi del basamento roccioso del Calcere Massiccio del M. Nerone (membro inferiore - MAS1 e superiore - MAS2) e le coperture quaternarie costituite da detrito di versante olocenico (MUSa).

Nella Zona 2, ossia nel settore compreso circa fra le pk 6+400 e 7+100 di tracciato, la cartografia geologica della Regione Marche riporta la prevalente presenza di coperture quaternarie costituite dai depositi pleistocenici di versante appartenenti al sintema di Matelica (MTIa). Localmente sono presenti piccoli corpi di frana antica, stabilizzata (MUSa1a). Nella parte iniziale del settore (pk 6+400 – 6+500 circa), nella cartografia geologica regionale sono rappresentati i membri calcareo-marnosi intermedio (SAA2) e superiore (SAA3) della Scaglia Rossa, appartenenti alla successione cretacico-miocenica, tagliati da un complesso sistema di faglie che li mettono in contatto laterale con formazioni più antiche quali la Maiolica (MAI) e il Calcere del Massiccio del Monte Nerone (MAS2). Non si rinvencono depositi di frana in stato di attività o di quiescenza riconducibili ai poligoni riportati nel PAI.

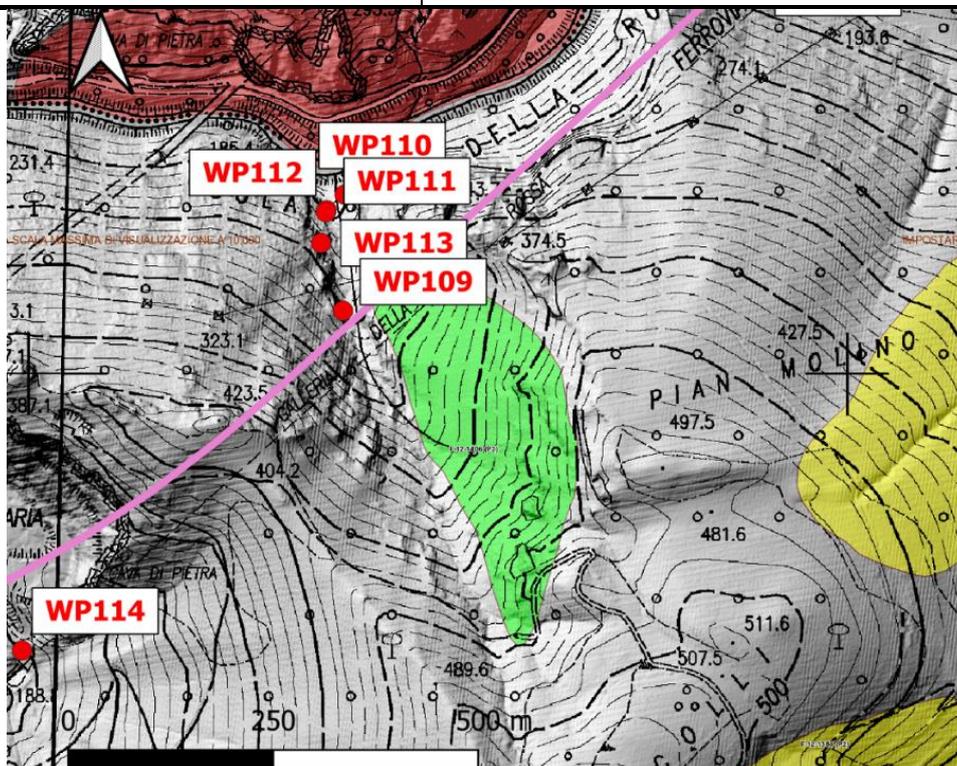
Figura 7. Ubicazione degli stop geologici realizzati nell'area di studio - Zona 1.

Per quanto riguarda la Zona 1 nel corso dei rilievi diretti eseguiti nell'intorno (si veda in particolare lo STOP 109), non sono state ravvisate condizioni di particolare criticità, anche considerando la condizione di elevata profondità a cui corre la galleria in progetto. I rilievi condotti hanno evidenziato la presenza di una falda detritica a larghi blocchi, non cementati di probabile età olocenica. Queste forme sono caratteristiche dei processi di degradazione delle pareti calcaree che formano i massicci dell'area ma non risultano in questo caso legate a particolari fenomeni di instabilità che possano in alcun modo influenzare la stabilità e sicurezza della galleria, che peraltro, come accennato, presenta nella Zona coperture minime di circa 70 m.

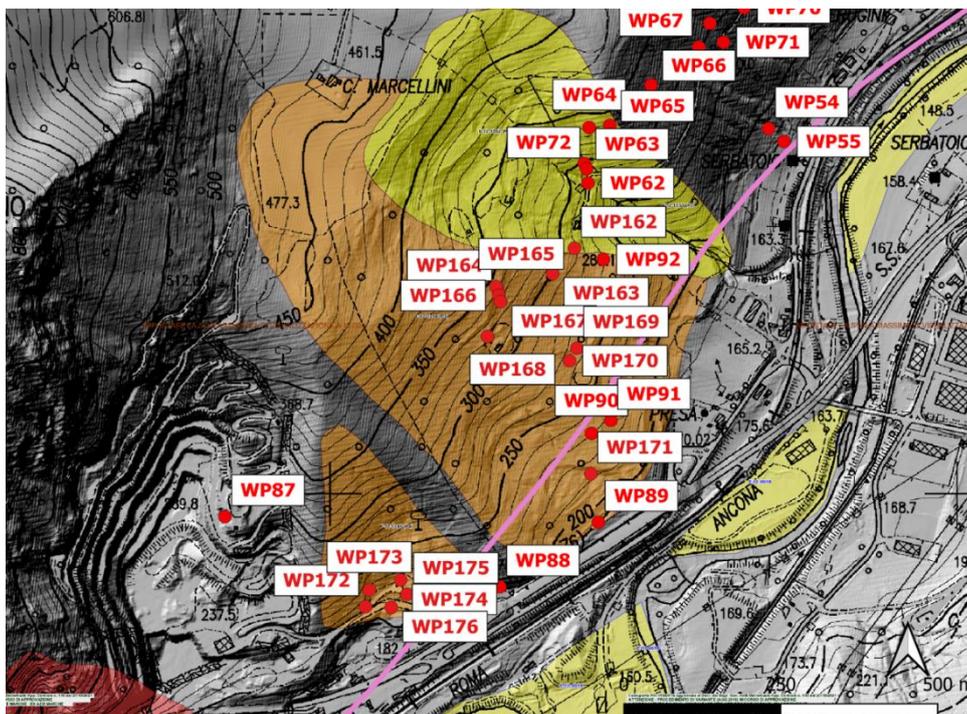
Figura 8. Ubicazione degli stop geologici realizzati nell'area di studio - Zona 2

Per quanto concerne invece la Zona 2 i rilievi di terreno eseguiti (Figura 8) hanno permesso di ricostruire quanto segue:

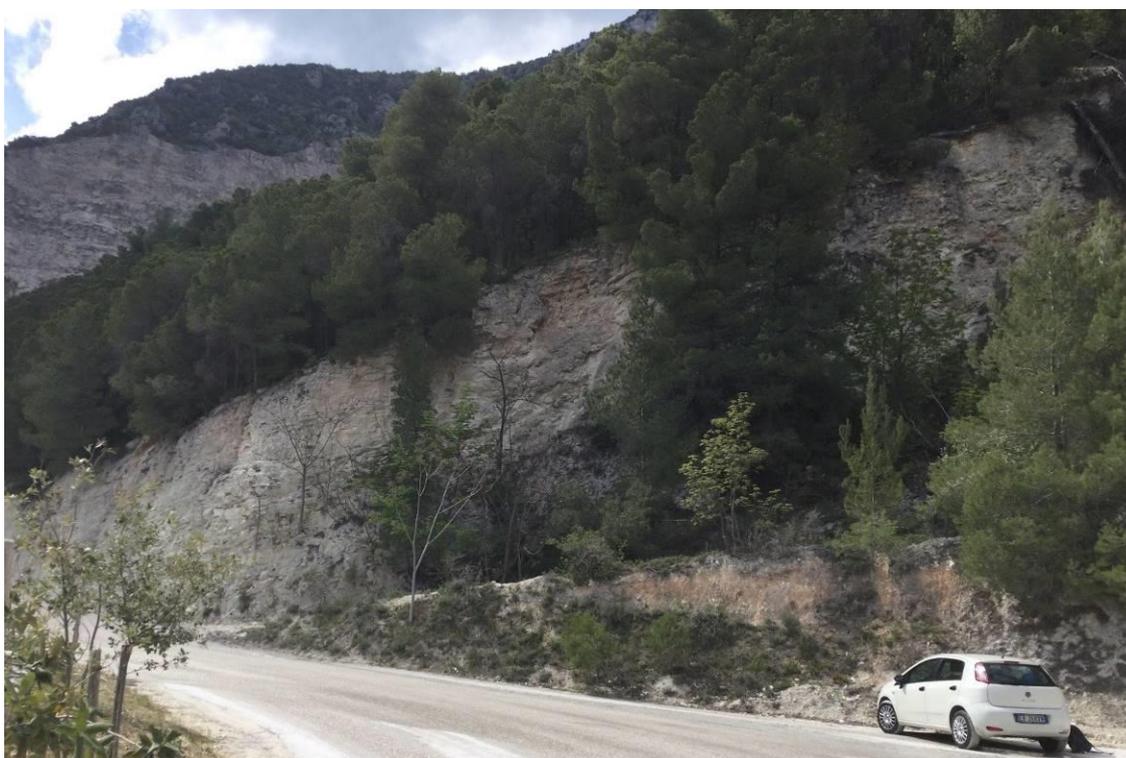
Figura 9. Parete subverticale in SAA e materiale di riempimento parzialmente presente all'interno dell'area escavata. Stop 176.

In corrispondenza del poligono F-12-1365 ubicato più a sud, in prossimità della cava della GDRM S.p.A., sul terreno è stata rinvenuta la presenza di una probabile vecchia zona di escavazione del versante roccioso in Scaglia Rossa caratterizzata da una parete subverticale con forma ad anfiteatro parzialmente riempita da materiale detritico che rappresenta probabilmente il residuo di lavorazioni di cava succedutesi nel tempo (Figura 9). A monte della parete, ove continua la perimetrazione PAI, non si sono notati segni di incipiente instabilità ma solo la presenza di un versante in roccia a medio-alta pendenza, con vegetazione ad alto fusto ed assenza di tracce di fenomeni di crollo anche antichi. L'area risulta ormai quasi del tutto abbandonata. Solo locali fenomeni di degradazione della parete, in corrispondenza di porzioni maggiormente fratturate, sono presenti subito a monte della strada di accesso alla cava.

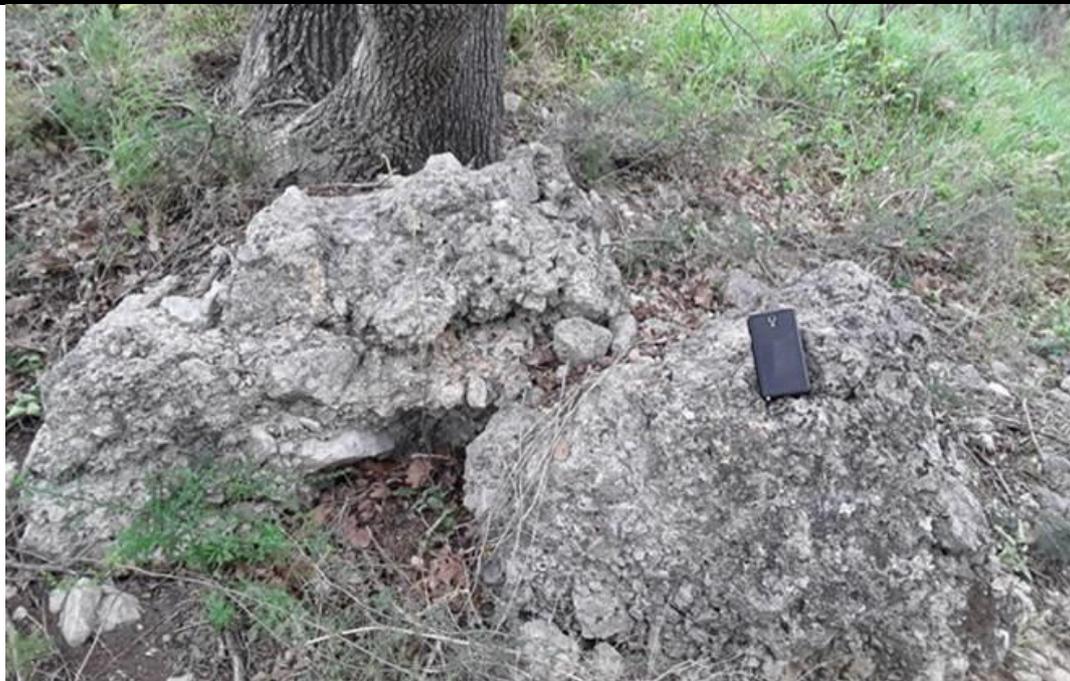
Figura 10. Materiale brecciato fortemente cementato che ricopre buona parte del versante. Stop 90.

Il rilievo condotto in corrispondenza del poligono centrale (F-12-1356) ha invece evidenziato l'estesa presenza di materiale detritico ben cementato ascrivibile al sistema pleistocenico di Matelica (MTI) che ricopre quasi omogeneamente il versante (Figura 10).

Lo spessore ricostruito di questa copertura, specialmente a partire dalle antiche costruzioni poste circa a metà del pendio, appare di pochi metri, e ciò per il rinvenimento di affioramenti del substrato roccioso (Figura 11) in corrispondenza di alcune scarpatine morfologiche che, come si vedrà in seguito, risultano evidenti anche dall'analisi morfologica da DTM.

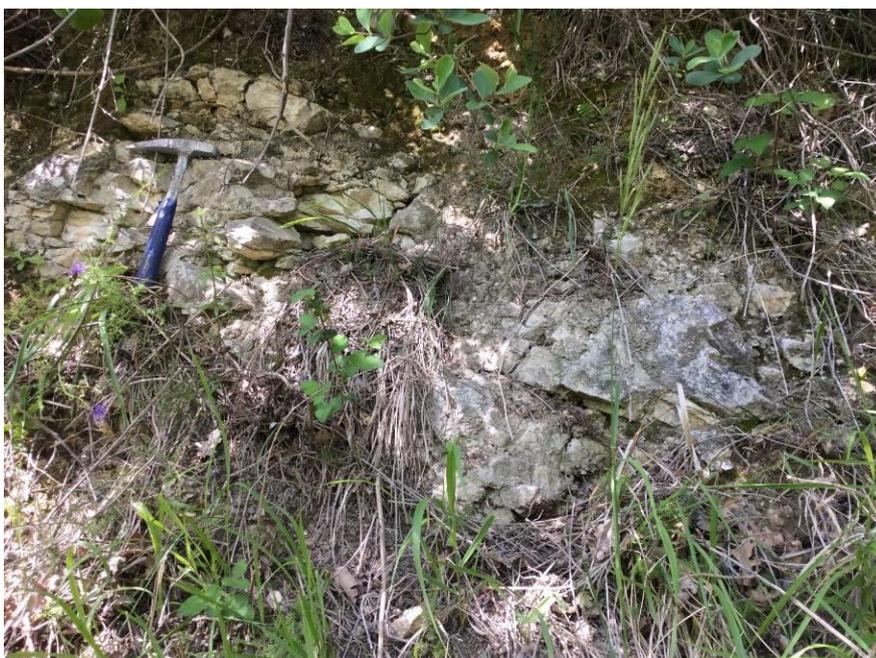
Figura 11. Presenza di affioramento roccioso (probabile Scaglia Variegata) in corrispondenza dello Stop 167.

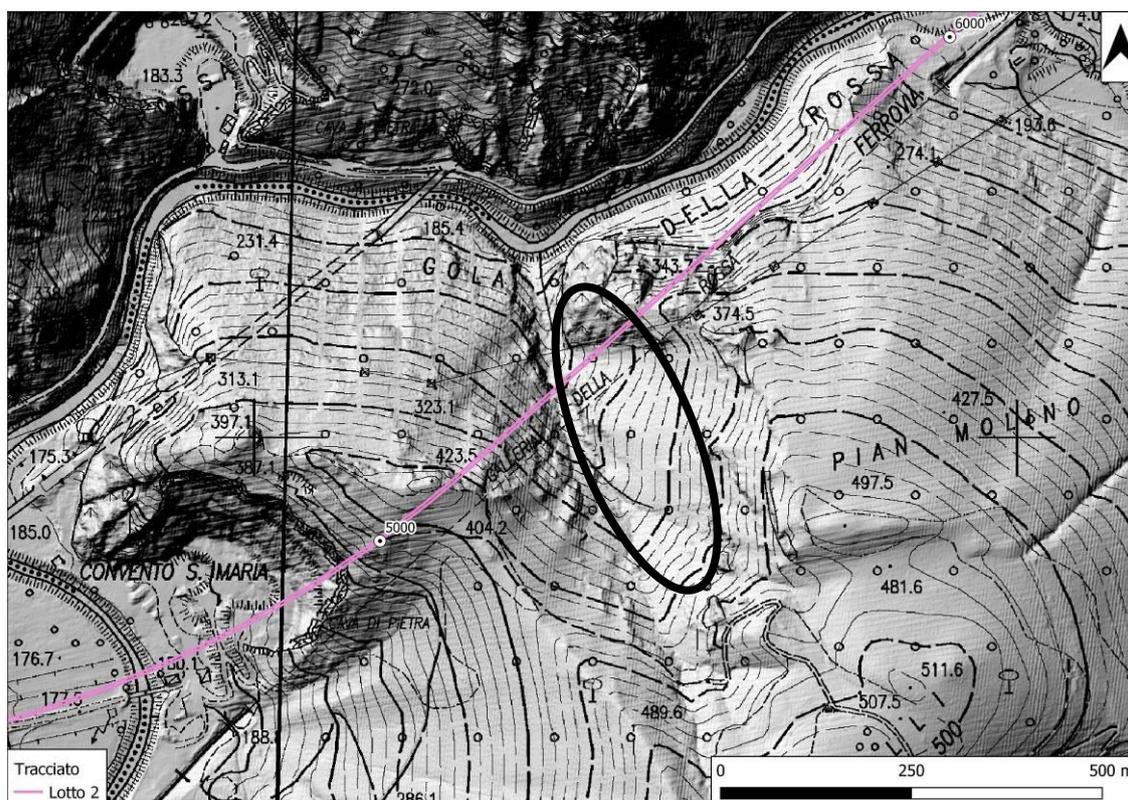
Nella Zona 1 (Figura 12) non si nota la presenza di morfologie complesse se non quelle riferibili alla presenza di un asse di drenaggio con sviluppo circa SSE-NNO (probabilmente legata alla presenza di un lineamento tettonico) che, attraverso fenomeni di erosione ad opera degli agenti atmosferici, può degradare le pareti calcaree dell'area generando la messa in posto di una classica falda detritica, già descritta al capitolo precedente.

Figura 12. Morfologia da DTM della zona 1.

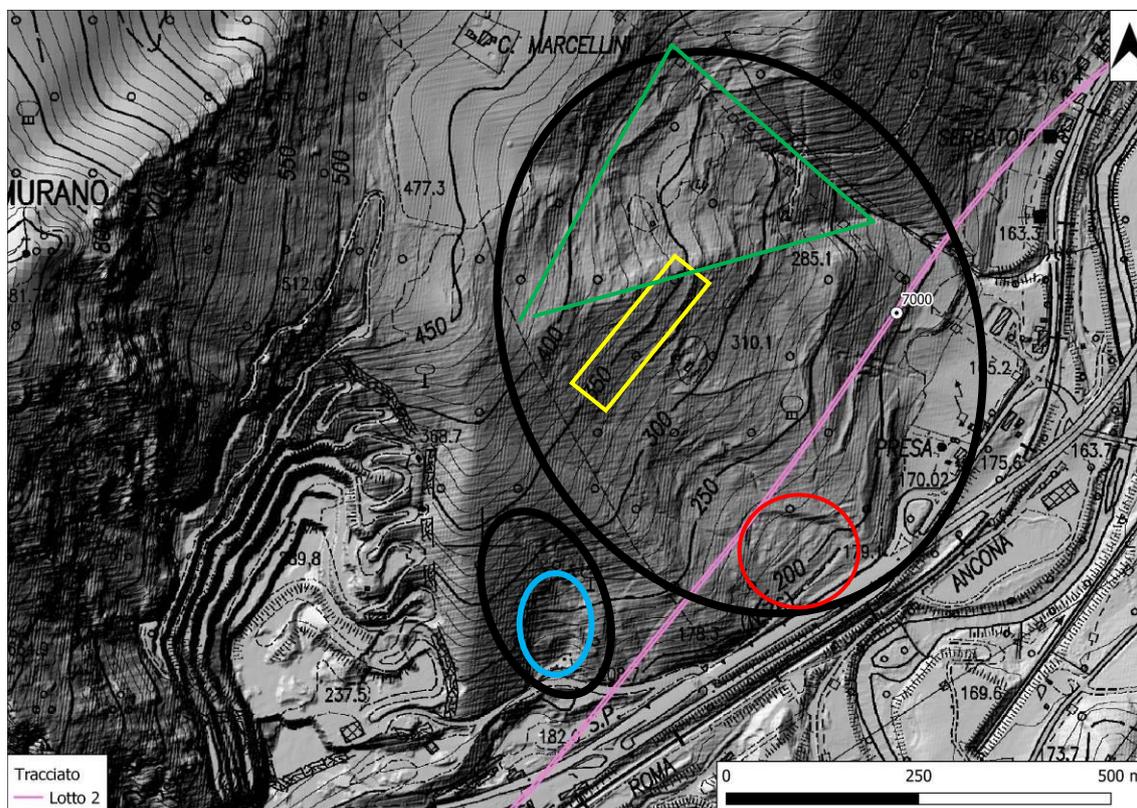
Nella Zona 2 (Figura 13) si nota come nell'area più a sud, caratterizzata dalla presenza del poligono F-12-1365, sia evidente una morfologia concava (ellisse azzurra in figura), evidenziata dalla rientranza delle isoipse, che risulta coerente con il processo di escavazione e parziale riempimento presumibilmente subito da questa porzione di versante nei tempi passati e descritti al capitolo precedente.

Ancora più a nord (area del poligono F-12-1353) si rileva la presenza dell'impluvio già citato precedentemente, impostato nel substrato roccioso affiorante. Da DTM si osserva una forma di svuotamento (triangolo verde in figura) da cui si ricostruisce che l'area è stata soggetta a fenomeni erosivi che hanno asportato le poche coperture di versante presenti mettendo a giorno il substrato roccioso. Locali fenomeni franosi, come quello presente nella cartografia geologica ufficiale della regione Marche (Figura 5) possono localmente interessare le rimanenti coltri di copertura senza tuttavia interessare spessori superiori ai pochi metri di profondità.

Figura 13. Morfologia da DTM della zona 2.

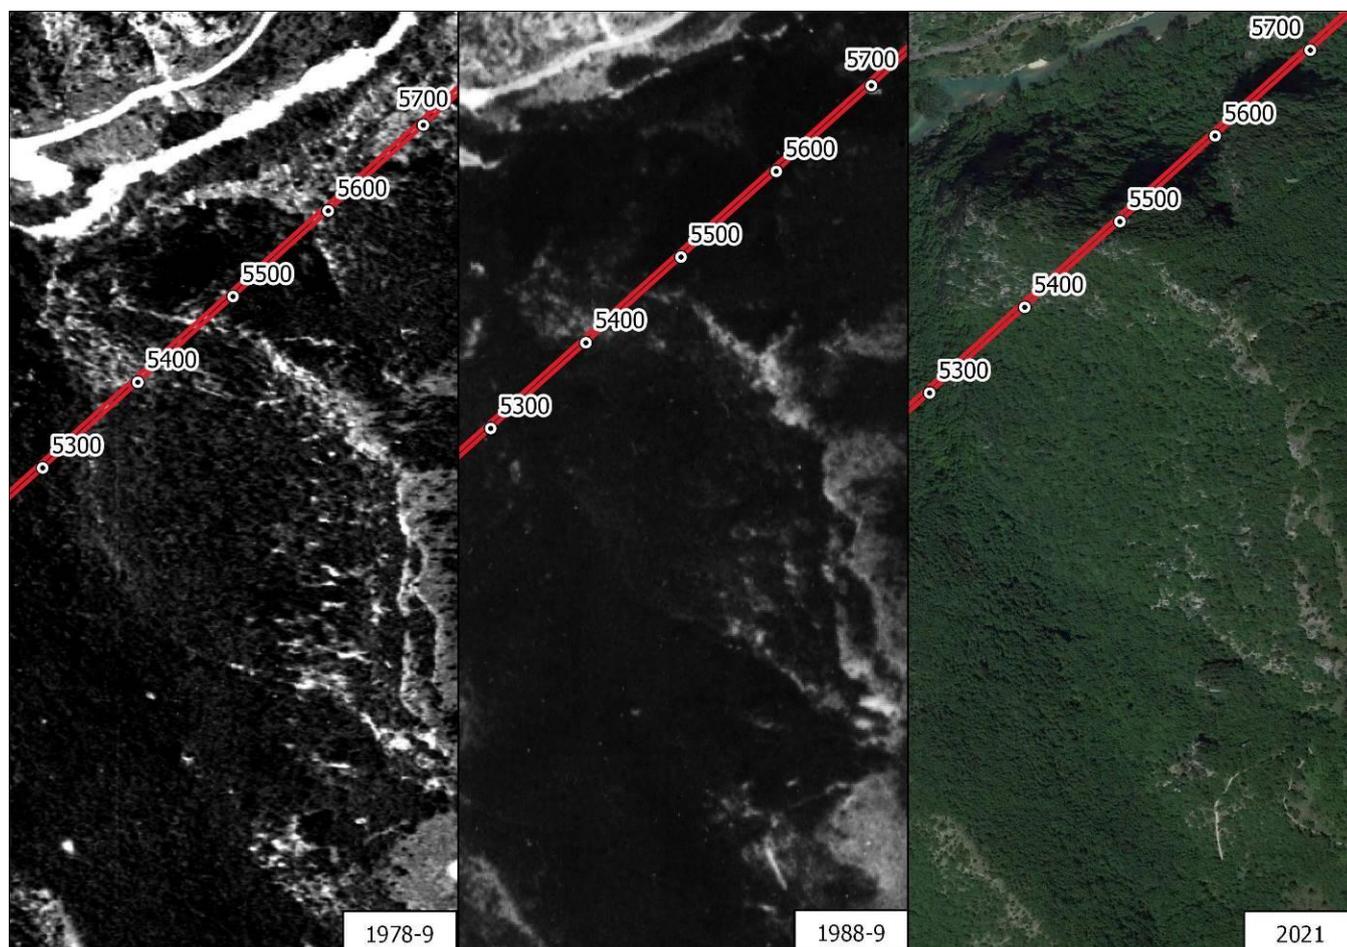
Per la Zona 1 (Figura 14) si nota come la situazione del versante interessato dal poligono PAI F-12-1406 non abbia subito negli ultimi circa 40 anni evidenti modificazioni con una copertura arborea ad alto fusto che ricopre tutta la falda detritica. In particolare, non si nota la presenza di alberi caduti o sradicati ad opera del passaggio di grossi blocchi crollati dalle pareti soprastanti. Al contrario si può invece notare un infittimento della vegetazione negli anni a conferma dello scarso grado di attività del pendio in questione.

Figura 14. Confronto ortofoto della Zona 1.

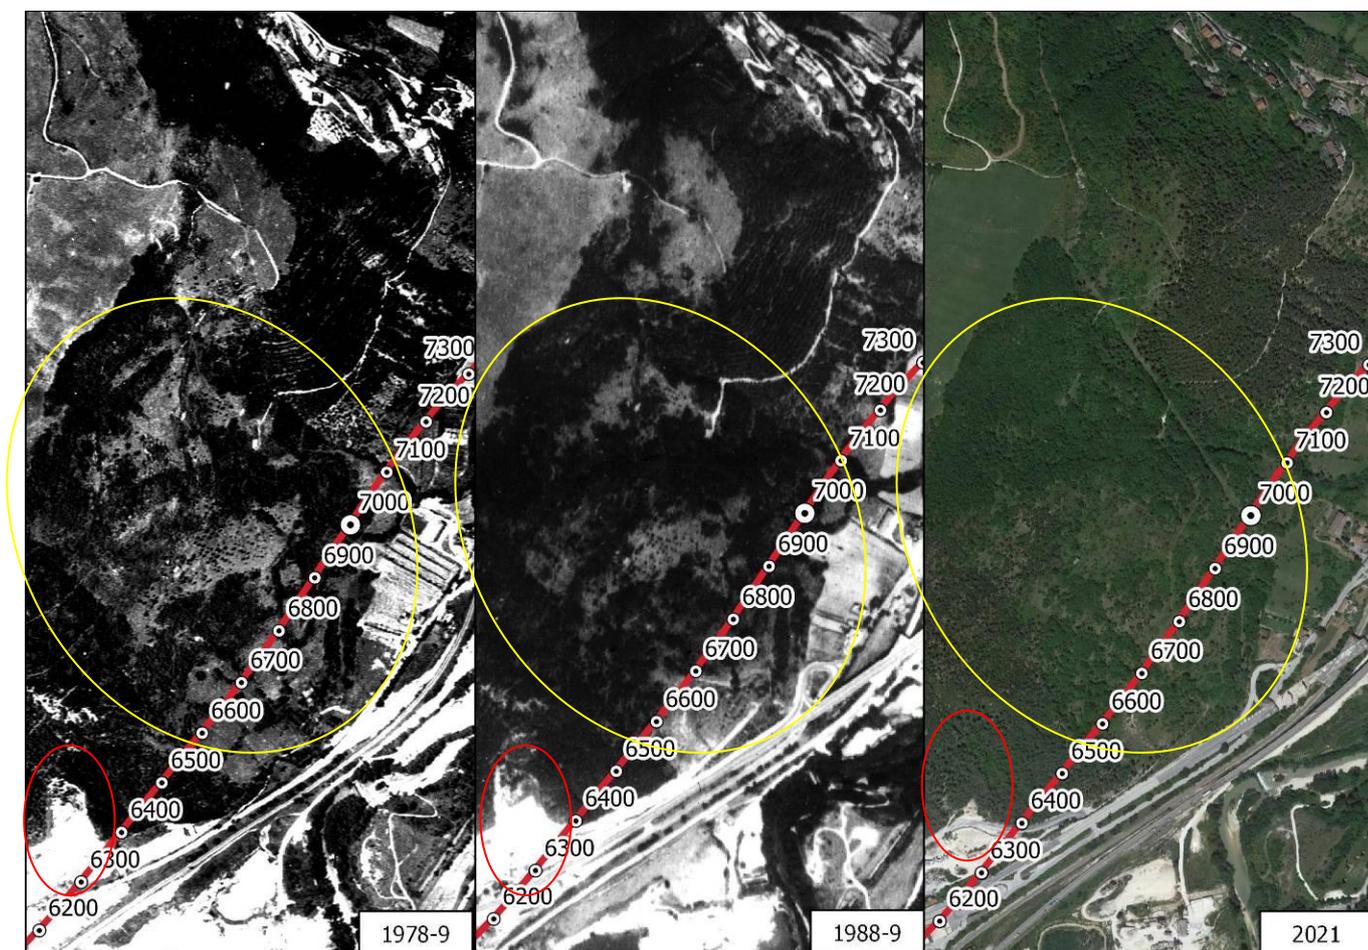
Per quanto riguarda la zona 2 (Figura 15) si nota come in corrispondenza dell'area del poligono più meridionale F-12-1365 (cerchio rosso), negli anni '70, si mostrasse un'area completamente denudata, con roccia affiorante poiché probabilmente soggetta ad escavazione diretta a partire dagli anni precedenti. Con il passare degli anni si nota un progressivo aumento della vegetazione lungo il versante a partire dalla zona di monte che procede verso valle. Nella foto attuale il pendio si mostra ormai quasi del tutto vegetato, eccezion fatta per il tratto più prossimo

Nell'area (cerchio giallo) corrispondente agli altri due poligoni F-12-1356 e F-12-1353 coalescenti si nota invece come negli anni '70 la porzione centrale del versante, attorno alle costruzioni oggi disabitate, fosse coltivata e sia poi stata abbandonata, come molti versanti della valle dell'Esino, e lasciata incolta sino a raggiungere lo stato attuale. Non si notano però modificazioni evidenti nell'assetto morfologico del pendio, fatta eccezione per il fenomeno franoso esplicitatosi, presumibilmente a metà degli anni '80, alla base del versante e corrispondente alla frana oggi indicata come antica e stabilizzata nella cartografia geologica regionale ufficiale. Il fenomeno, pur nel suo carattere di superficialità, non ha più infatti mostrato segni di movimento negli ultimi 30 anni come testimoniato dal buono stato in cui versano sia la strada che corre alla base sia le opere di protezione installate negli anni '80 e osservate negli stop geologici (stop 89 e 171) presenti in appendice I.

Figura 15. Confronto ortofoto della Zona 2.

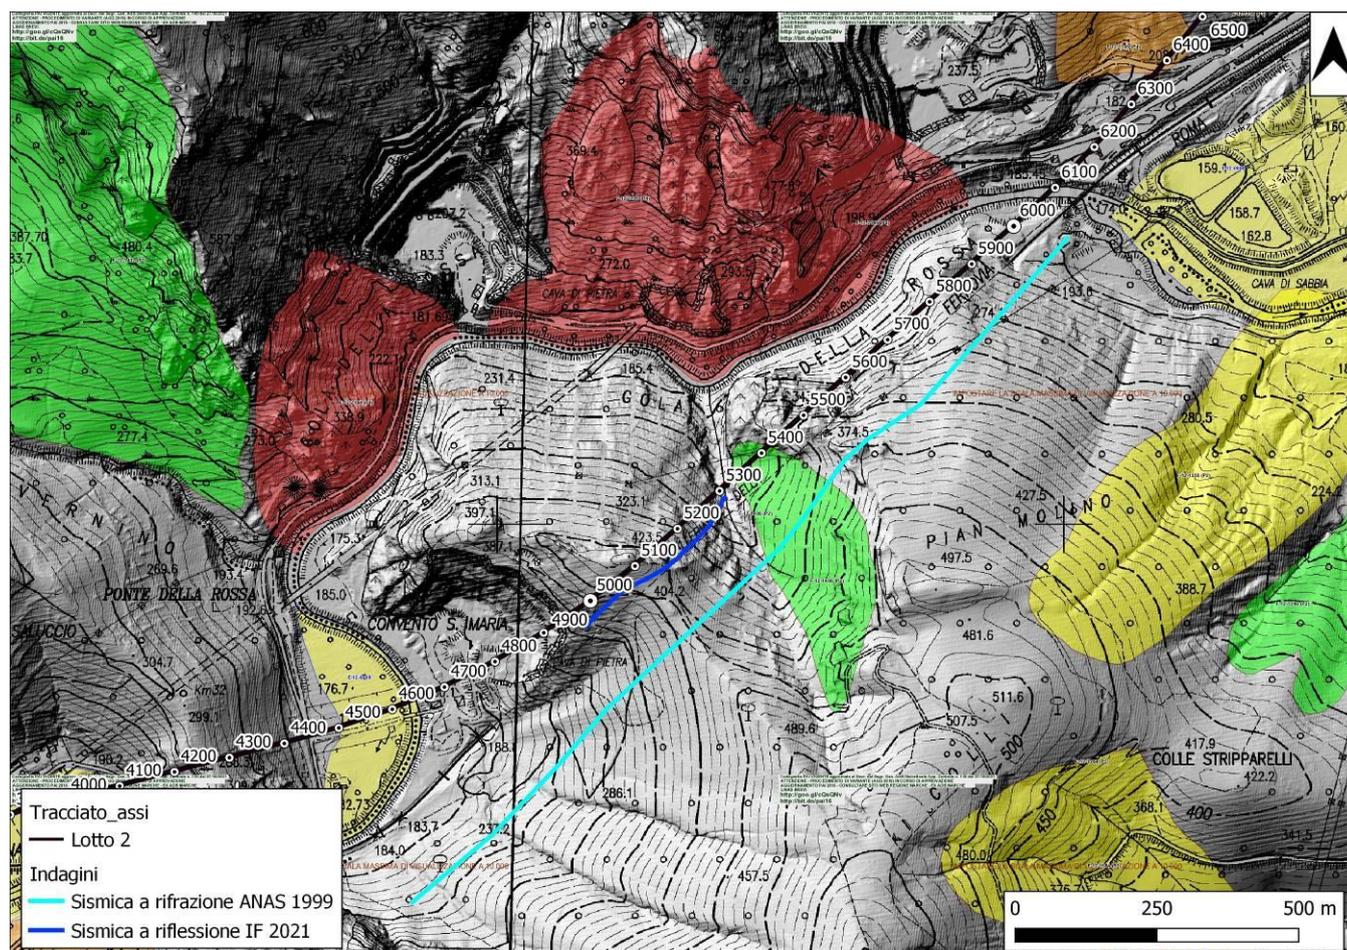
Sia la sismica a riflessione Italferr del 2021 che si ferma poco prima del corpo cartografato sia la linea di sismica a rifrazione eseguita da ANAS nel 1999 in corrispondenza della carreggiata nord della nuova SS76 non hanno evidenziato criticità in termini di presenza di dissesti che possano in alcun modo interagire con l'opera che, come già precedente esposto, si sviluppa in galleria a notevole profondità ed all'interno del substrato roccioso di buona qualità rappresentato dal Calcare Massiccio (MAS).

Figura 16. Indagini geofisiche eseguite nell'area delle gallerie delle Gole della Rossa.

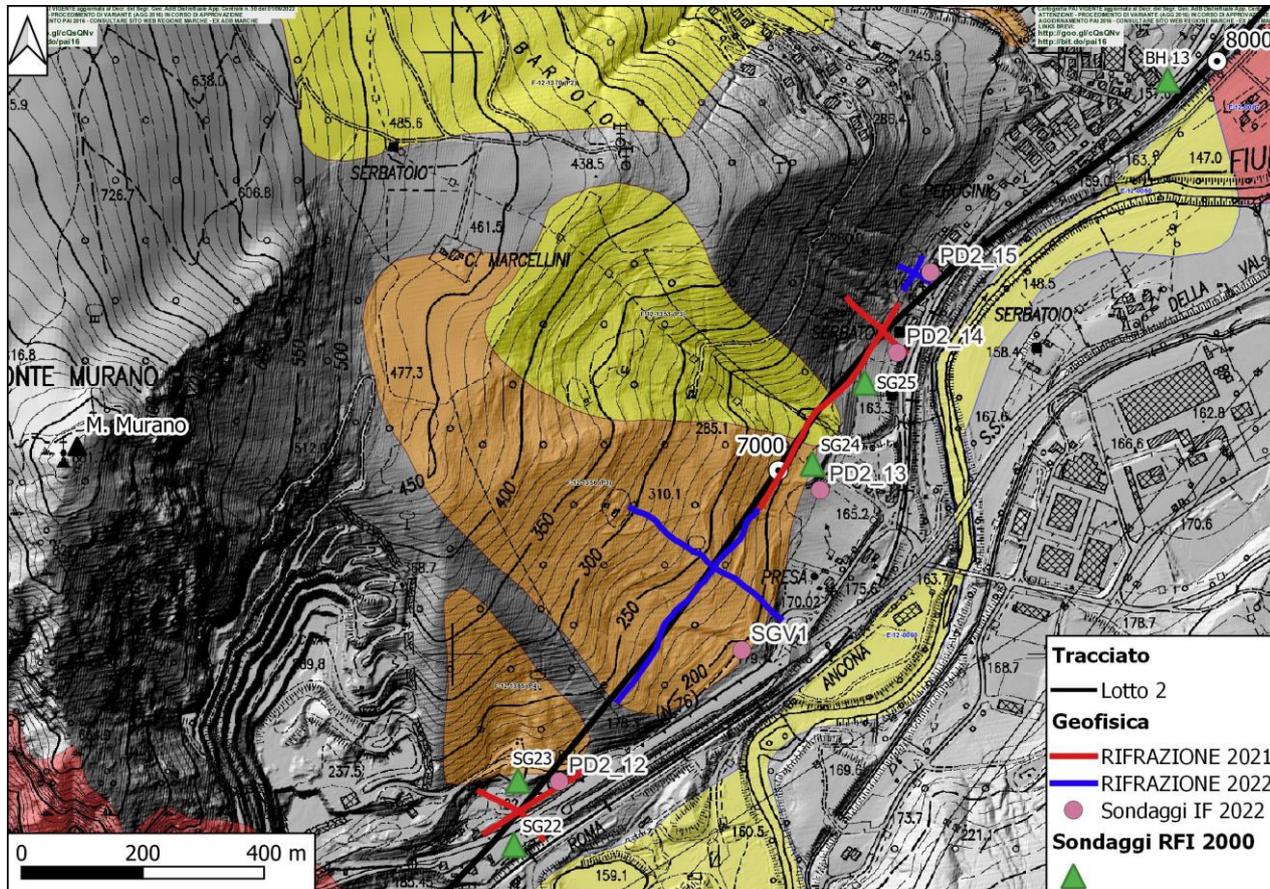
In Figura 17 si mostra invece l'ubicazione delle indagini geognostiche eseguite nella Zona 2, lungo la prevista galleria Murano. Per quanto riguarda il poligono più meridionale F-12-1365, il sondaggio SG23 di RFI del 2000,

Il sondaggio SGV1, eseguito nel 2022 da Italferr, nella zona basale del versante, mostra la presenza di un'iniziale coltre di materiale detritico dello spessore di circa 10-11 m, sovrapposta ad un orizzonte a fucoidi alterato e probabilmente dislocato da una paleosuperficie di scivolamento, visibile tra 22.5 e 24 m. Si tratta comunque di un fenomeno molto antico, ascrivibile al pleistocene ed ormai completamente inattivo, di cui la frana superficiale stabilizzata rappresenta, forse, una modesta riattivazione. Da notare comunque come il punto dove è stato eseguito il sondaggio si trovi 120 m a valle del tracciato, in corrispondenza del limite di valle definito per il dissesto PAI.

Figura 17. Indagini geognostiche eseguite in corrispondenza dei tratti in dissesto cartografati dal PAI.

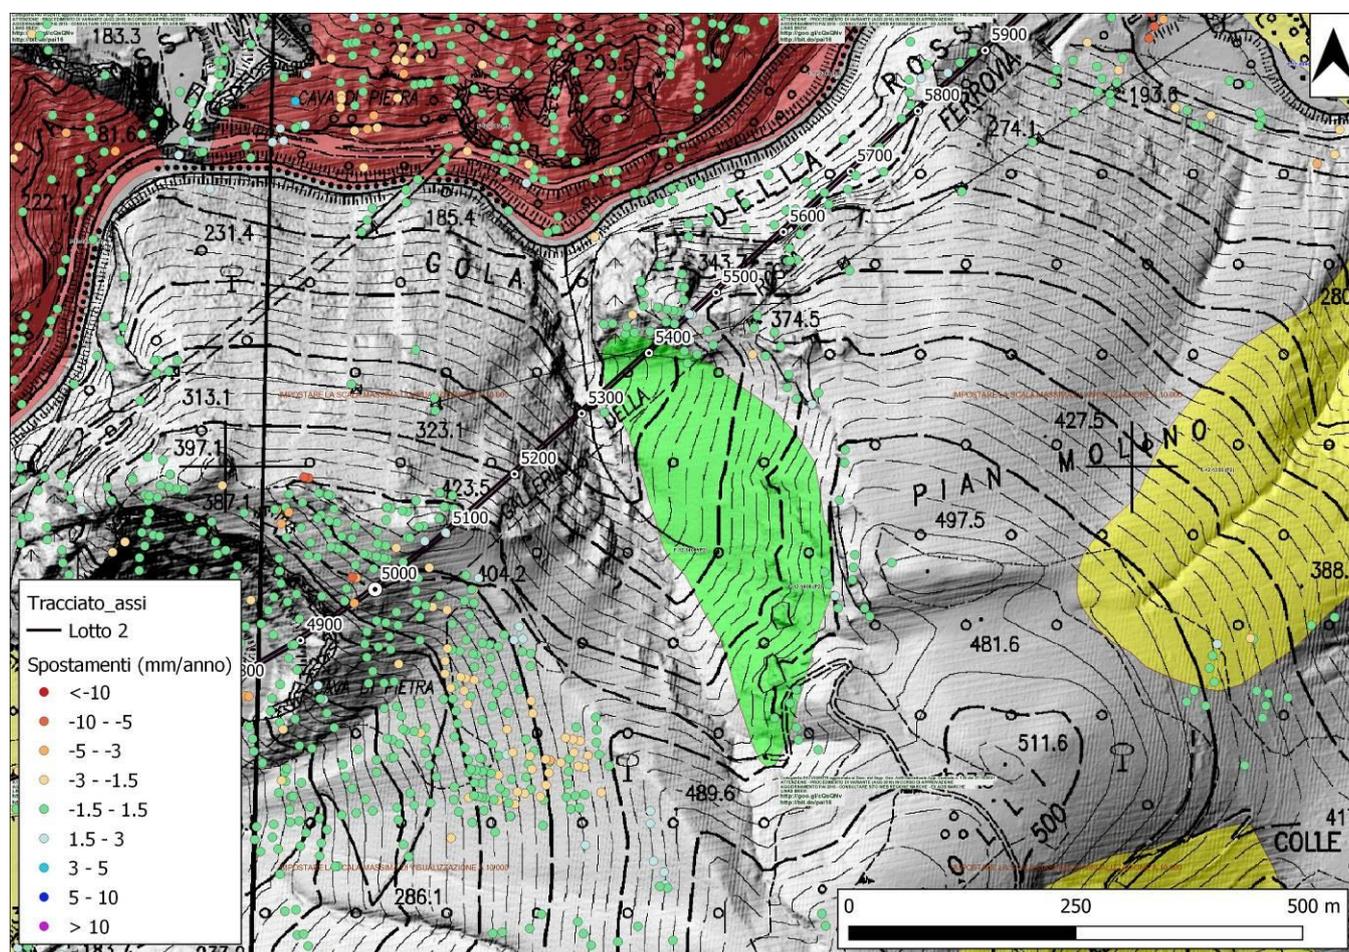
Come si può notare dagli stralci presentati, la Zona 1 pur mostrando un non elevato numero di riflettori al suo interno è comunque circondata da punti che indicano una configurazione di stabilità nel periodo di analisi (2014-2021), rientrando sempre entro il range di spostamento di ± 1.5 mm/anno.

Figura 18. Rappresentazione in carta dei movimenti verticali di elementi presenti al suolo registrati da satellite, misurati in mm/anno – Zona 1.

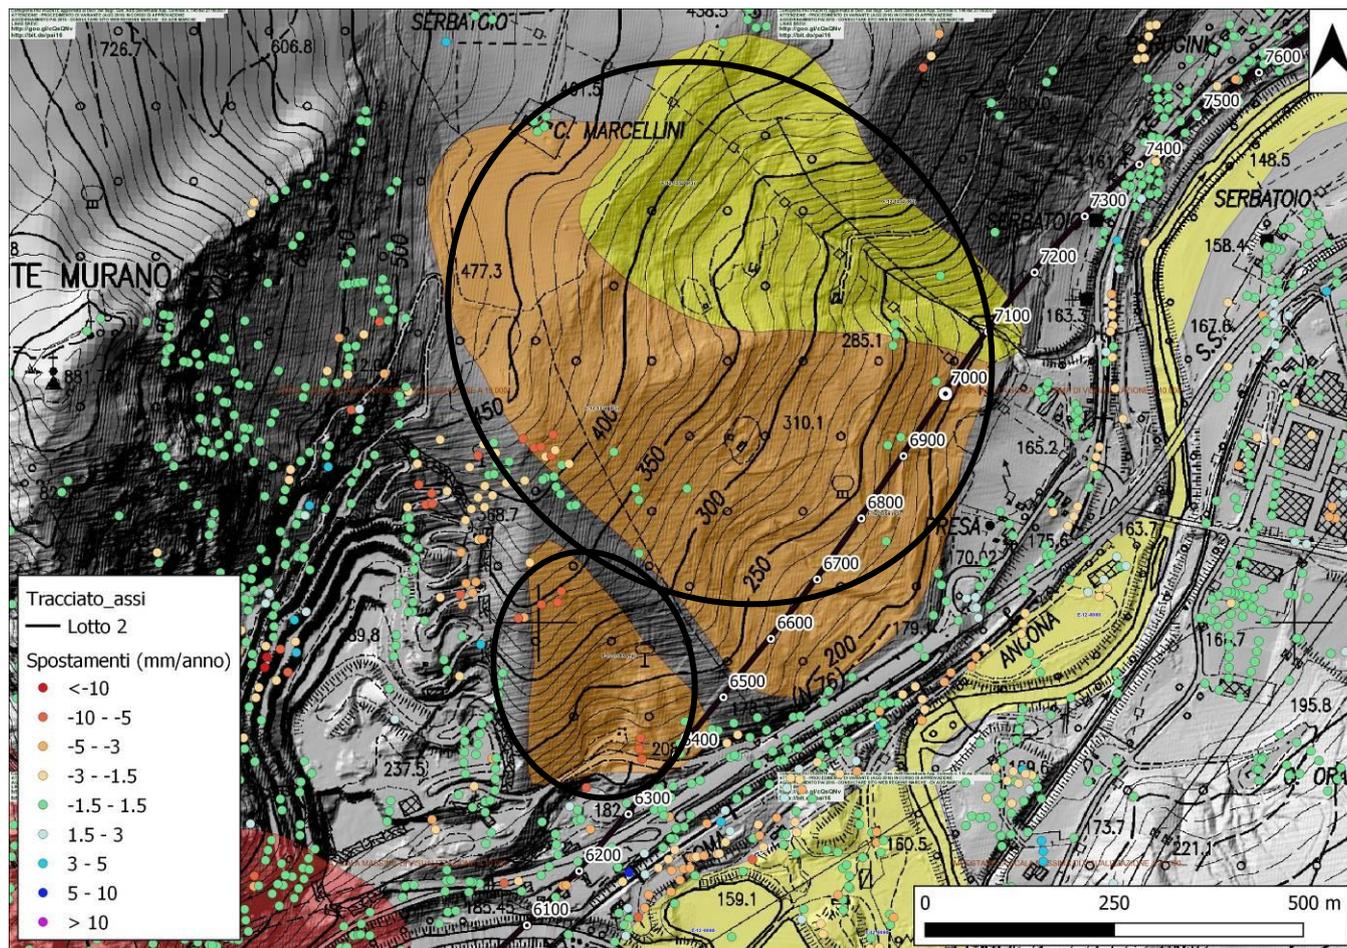
Solo in prossimità della zona orientale della cava sono rilevati spostamenti fino a 10 mm/anno (dots rossi). In quest'ultimo caso, considerando che in corrispondenza di tali punti si può osservare una morfologia del versante molto ripida, in particolare con presenza di pareti subverticali alterate in prossimità della strada che corre ai piedi del versante, si può verosimilmente pensare a movimenti dovuti all'occasionale distacco di detrito di parete, in parte influenzato anche dall'attività esplosiva operata in sotterraneo per l'estrazione del materiale

Figura 19. Rappresentazione in carta dei movimenti verticali di elementi presenti al suolo registrati da satellite, misurati in mm/anno – Zona 2.
