POTENZIAMENTO INFRASTRUTTURALE ORTE-FALCONARA

RADDOPPIO DELLA TRATTA PM228-CASTELPLANIO

Lotto 02

Relazione geomorfologica ai sensi dell'art. 12 delle Norme Attuative PAI AdB Marche

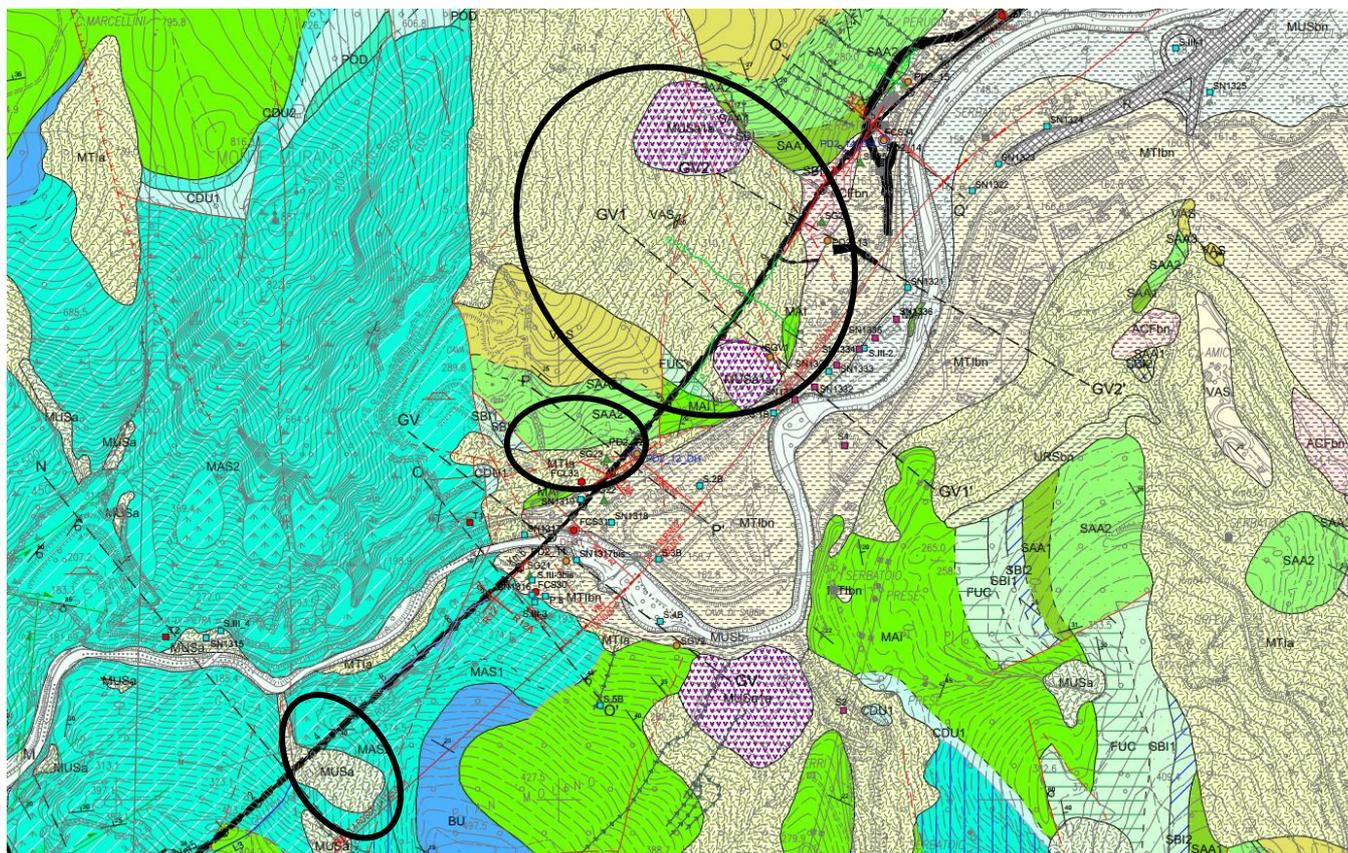
La cartografia di progetto, come detto, è stata restituita in scala 1:5000, ossia con una scala di maggiore dettaglio rispetto alla cartografia geologica ufficiale. La cartografia di progetto rappresenta pertanto un quadro aggiornato dei settori di studio ed evidenzia (in accordo con la cartografia geologica regionale) l’assenza di particolari fenomeni franosi interferenti con il tracciato nelle aree oggetto della presente nota (Zone 1 e 2).

Figura 20. Stralcio dalla Carta geologica prodotta contestualmente al PFTE arricchito, il tracciato di progetto è rappresentato dalla linea nera.

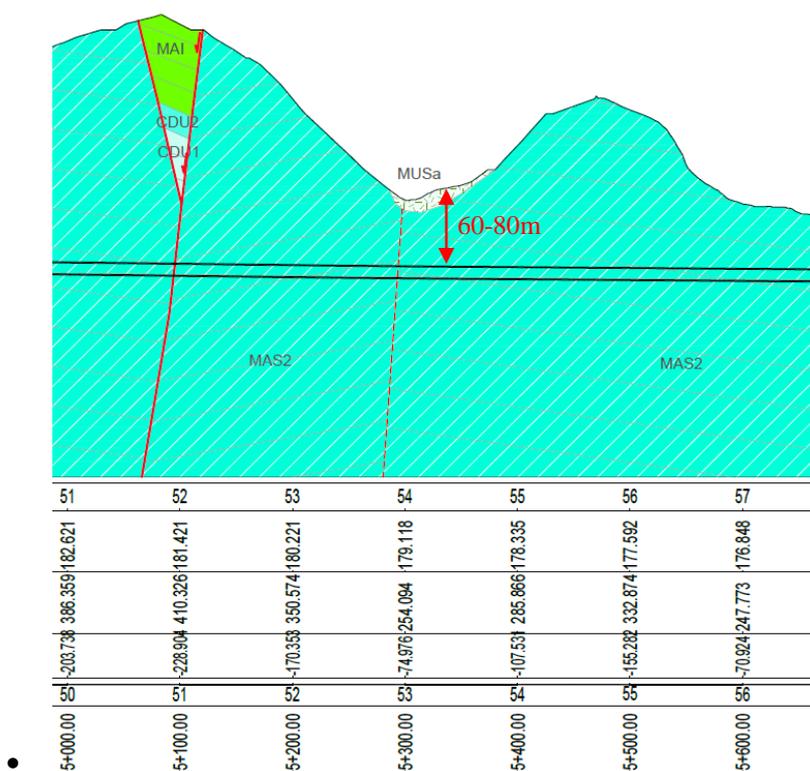
Nell'area a rischio moderato di frana (F-12-1406) che intercetta il tracciato in progetto all'altezza della pk 5+400 si registra solo la presenza di coltri detritiche recenti derivanti dallo smantellamento della sovrastante parete calcarea; inoltre, in questo tratto il tracciato corre in sotterraneo con una copertura di circa 60-80 m sopra il cavo (Figura 22). Anche le ortofoto storiche non mostrano variazioni evidenti nella copertura vegetale che copre il pendio se non in relazione ad un suo progressivo infittimento nel tempo. Come evidenziato dalle prove geofisiche svolte da ANAS prima e Italferr poi tale spessore di roccia non appare interessato dalla presenza di dissesti che possano intercettare o anche solo avvicinarsi alla profondità della galleria. Ciò è supportato anche dal fatto che il tracciato della linea storica (Galleria della Rossa), che corre in prossimità della galleria in progetto, non risulta essere mai stato interessato, nella zona, da alcuna problematica di instabilità.

Figura 22. Stralcio del profilo geologico in asse tracciato - ZONA 1.

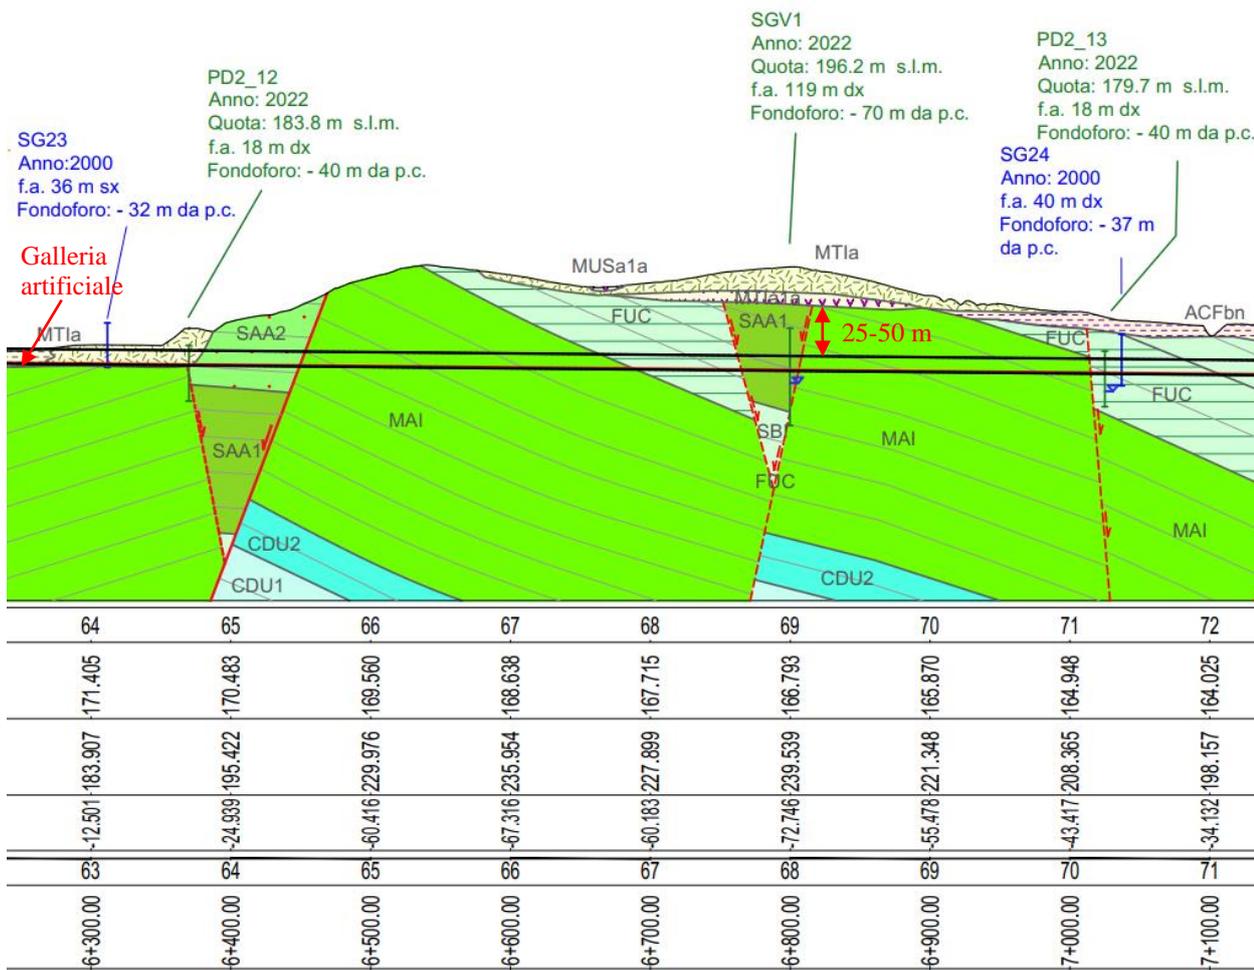
Il settore del poligono più settentrionale (F-12-1353), coalescente rispetto al precedente, è stato largamente indagato durante i rilievi di PFTE (da WP62 a WP 65 e WP72) che hanno mostrato la presenza estesa di substrato affiorante riconducibile alla formazione della Scaglia Rossa nella zona di monte e, sulla base dei sondaggi SG24 e PD2_13, di una copertura alluvionale pleistocenica (ACFbn) sovrastante un substrato di Marne a Fucoidi (FUC) alla base.

Figura 23. Stralcio del profilo geologico in asse tracciato - ZONA 2.

Nella zona a rischio elevato situata ad est della cava (F-12-1365), si ricostruisce che la nicchia e il detrito che la drapppeggia siano il frutto di vecchie attività di scavo e successivi riempimenti (come testimoniato dalle ortofoto storiche); sono presenti locali fenomeni di degradazione delle pareti ma non si ravvisano problematiche di movimento franoso interferenti col tracciato, il quale in corrispondenza del piede del versante passa da galleria

artificiale a galleria naturale, con coperture di circa 4-5 m (Figura 23), al riparo anche di eventuali fenomeni di crollo, legati al naturale processo di degradazione del versante.

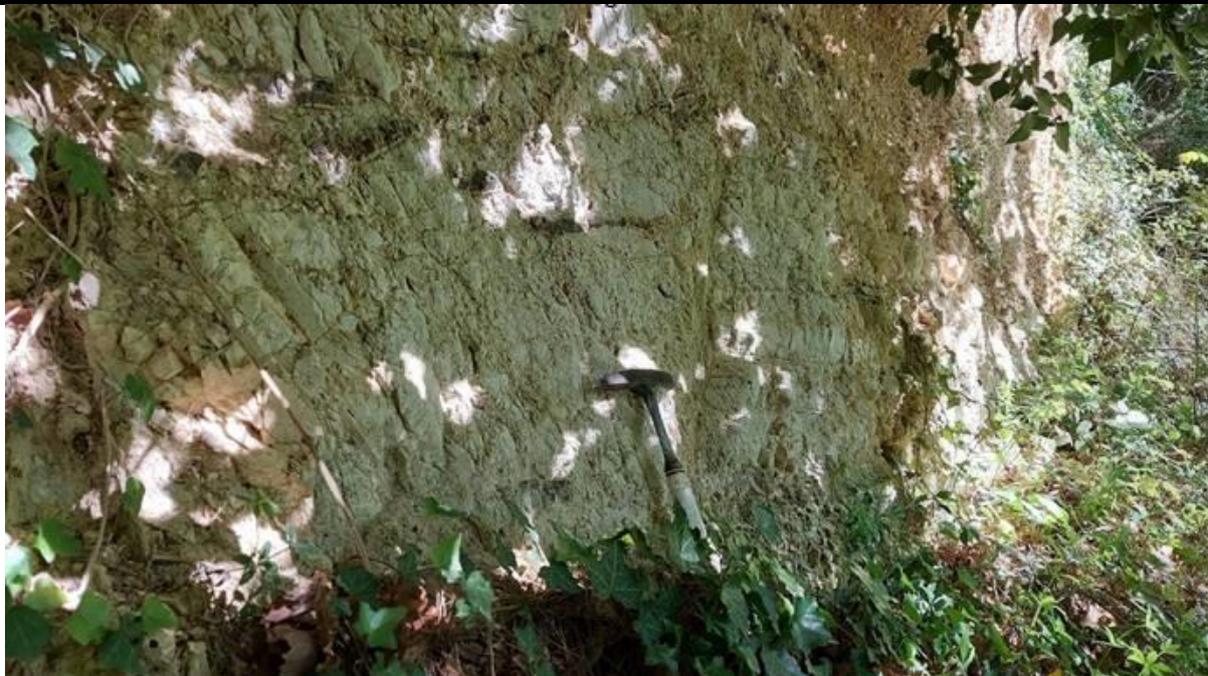
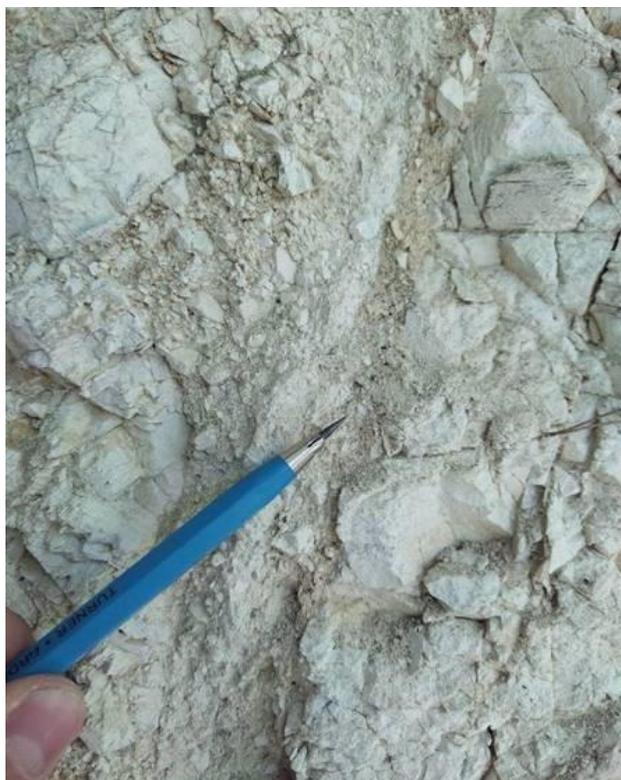
COMMITTENTE / OPERA:		Italferr - Tratta P.M. 228 - Castelplanio - Fase 1			
STOP n°	62	Data:	04/05/2021	Operatore/i:	Scuri - Failoni
Località:	Serbatoio	Orientamento parete		Litotipo	
		Dip Direction	Dip	Scaglia Bianca	
		134	90		
SCHEDA DESCRITTIVA DELL' AFFIORAMENTO					
<u>Inquadramento geografico</u>					
Ubicazione: Serbatoio, Sentiero CAI 140 (Via Piedaspri)					
<u>Dati generali</u>					
Dimensioni affioramento: 10 x 4 m					
Formazione: SBI					
Morfologia: Sbancamento a bordo strada.					
Note: Nella porzione sommitale affiora detrito di versante a clasti spigolosi ed elevato grado di cementazione					
<u>Dati litologici</u>					
Litologia: Calcare con liste selcifere nere					
Colore: Biancastro					
Stratificazione: cm DipDir/Dip 104/14					
Grado di alterazione: I - II					
Tenacità:					
Tipo di rottura:					
Note:					
<u>Dati strutturali</u>					
N° famiglie di discontinuità: Indice GSI incerto

Giacitura piani di discontinuità:					
Ondulazione:					
Spaziatura delle discontinuità:					
Tipo di riempimento delle fratture:					
Disturbi tettonici: faglia Dir/Dip 240/70					
Note: Presenza di fault core subcentimetrico e damage zone diffusa. Materiale brecciato ricementato con difficile definizione dell'indice GSI					
Foto: da 78 a 79

Figura 24. Ubicazione Stop 62

Figura 25. Particolare STOP 62

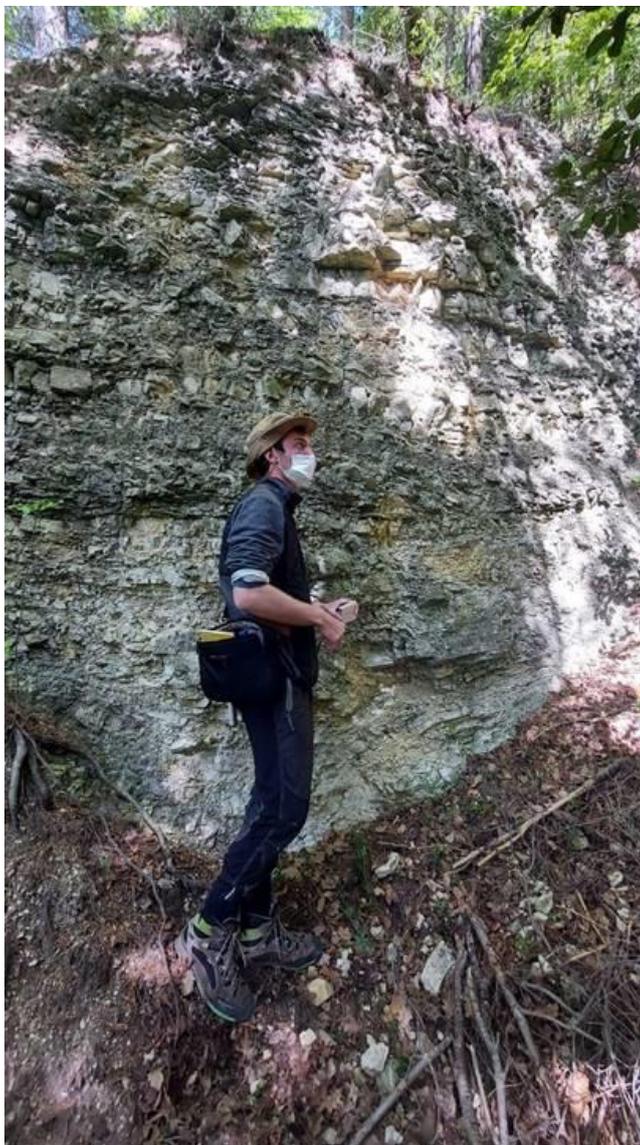
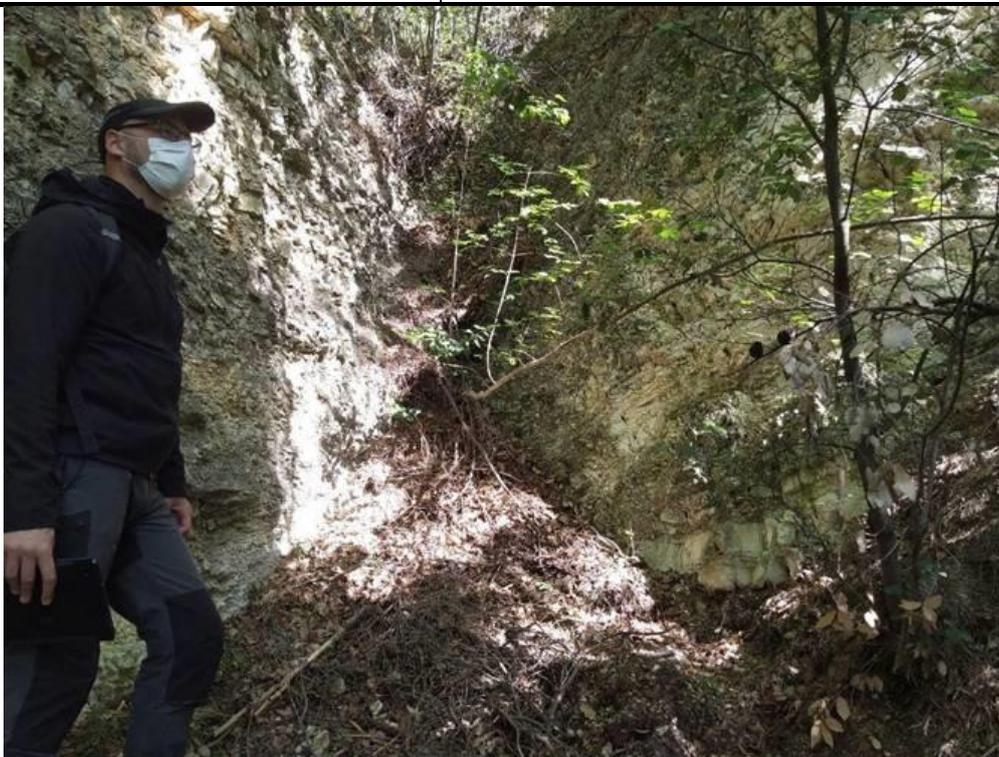
COMMITTENTE / OPERA:	Italferr - Tratta P.M. 228 - Castelplanio - Fase 1				
STOP n°	63	Data:	04/05/2021	Operatore/i:	Scuri - Failoni
Località:	Serbatoio	Orientamento parete		Litotipo	
		Dip Direction	Dip	Scaglia Bianca	
		90	90		
SCHEDA DESCRITTIVA DELL' AFFIORAMENTO					
<u>Inquadramento geografico</u>					
Ubicazione: Serbatoio, al di sopra del Sentiero CAI 140 (Via Piedaspri).					
<u>Dati generali</u>					
Dimensioni affioramento: 10 x 4 m					
Formazione: SBI					
Morfologia: Parete verticale affiorante lungo il versante.					
Note:					
<u>Dati litologici</u>					
Litologia: Calcare con lenti selcifere nere					
Colore: Biancastro					
Stratificazione: cm DipDir/Dip 298/43, 321/46					
Grado di alterazione: II					
Tenacità:					
Tipo di rottura:					
Note: Variazione della giacitura degli strati tra la porzione Ovest e quella Est dell'affioramento che risultano separate da una faglia.					
<u>Dati strutturali</u>

Figura 26. Fotografia STOP 63

Figura 27. Fotografia Stop 63

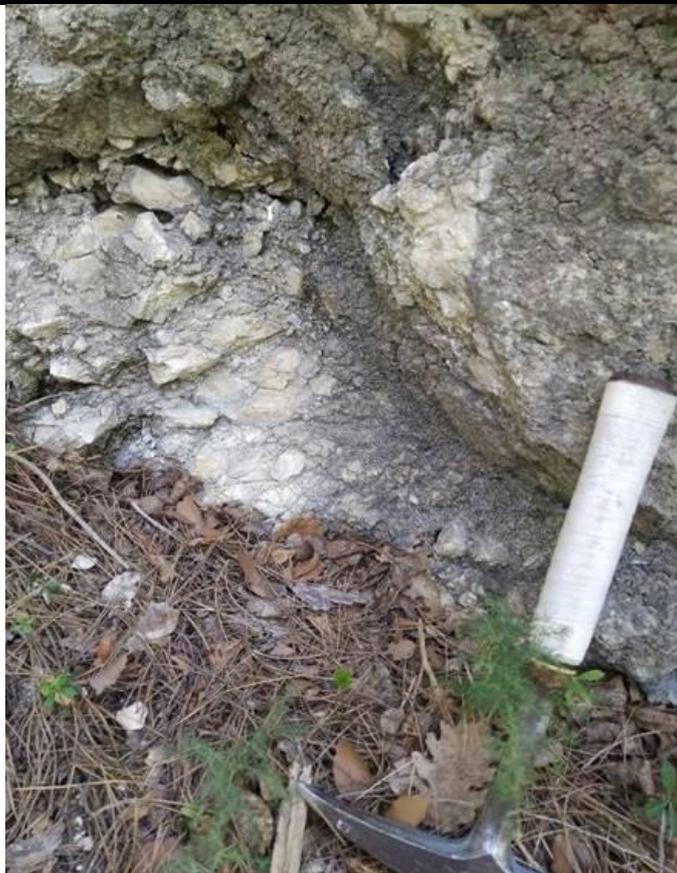
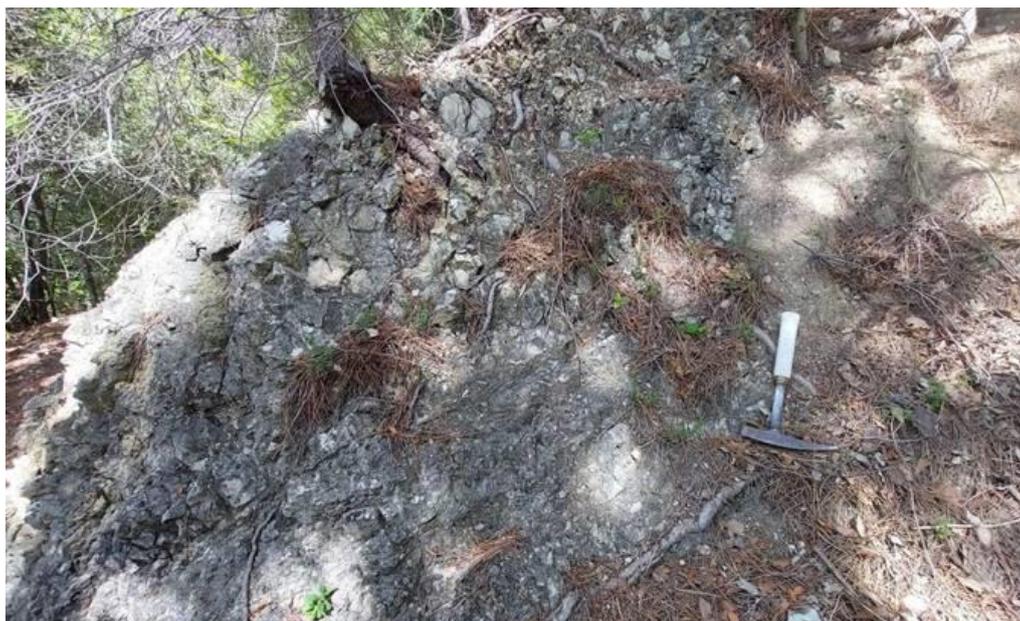
COMMITTENTE / OPERA		Italferr - Tratta P.M. 228 - Castelplanio - Fase 1			
STOP n°	64	Data:	04/05/2021	Operatore/i	Scuri - Failoni
Località:	Serbatoio	Orientamento parete		Litotipo	
		Dip Direction	Dip	Scaglia Rossa	
		100	30		
SCHEDA DESCRITTIVA DELL' AFFIORAMENTO					
<u>Inquadramento geografico</u>					
Ubicazione: Serbatoio, al di sopra del Sentiero CAI 140 (Via Pideaspri).					
<u>Dati generali</u>					
Dimensioni affioramento: 4 x 2 m					
Formazione: SAA2					
Morfologia: Affioramento roccioso delimitante un piccolo impluvio					
Note:					
<u>Dati litologic</u>					
Litologia: Calcare					
Colore: Biancastro se fresco, grigio all'alterazione					
Stratificazione: cm - dm DipDir/Dip					
Grado di alterazione: II - III					
Tenacità:					
Tipo di rottura					
Note: Difficile definizione dei piani di stratificazione a causa del disturbo tettonico marcato					
<u>Dati strutturali</u>					
N° famiglie di discontinuità: almeno 2 Indice GSI 25 ÷ 35

Figura 28. Fotografia Stop 64

Figura 29. Fotografia Stop 64

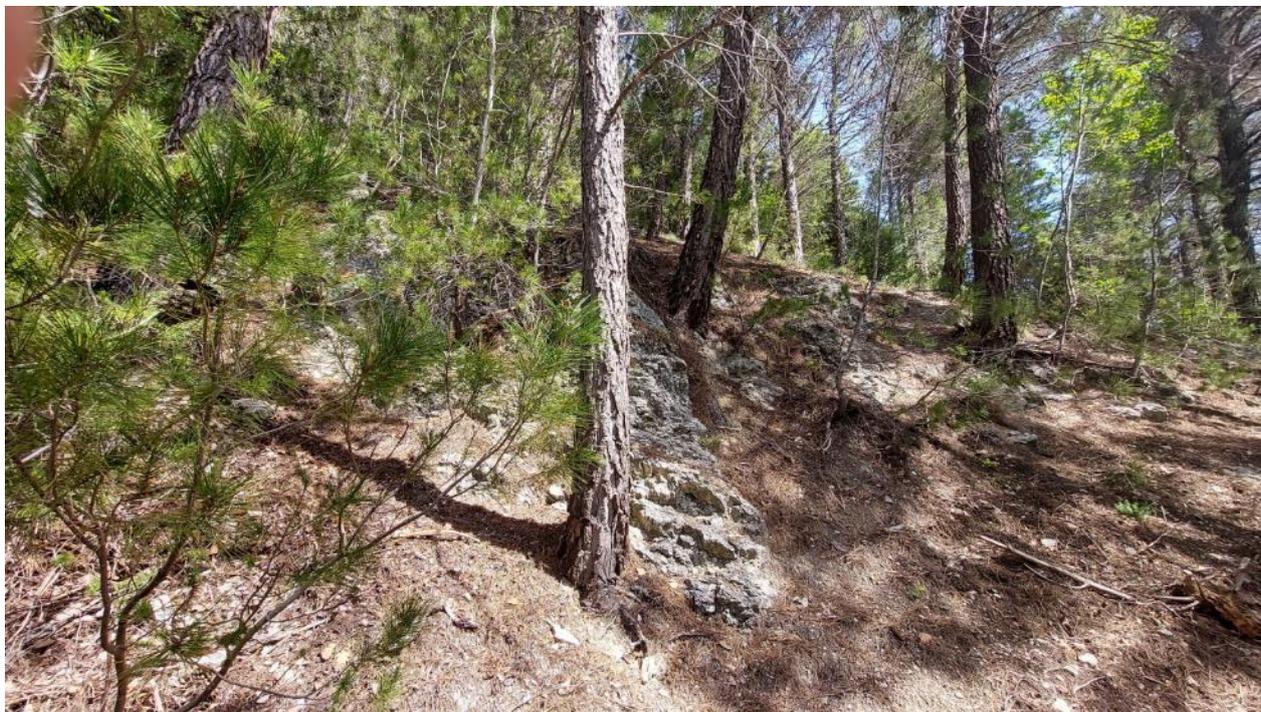
COMMITTENTE / OPERA		Italferr - Tratta P.M. 228 - Castelplanio - Fase 1			
STOP n°	65	Data:	04/05/2021	Operatore/i	Scuri - Failoni
Località:	Serbatoio	Orientamento parete		Litotipo	
		Dip Direction	Dip	Scaglia Rossa	
		170	80		
SCHEDA DESCRITTIVA DELL' AFFIORAMENTO					
<u>Inquadramento geografico:</u>					
Ubicazione: Serbatoio, al di sopra del Sentiero CAI 140 (Via Pideaspri).					
<u>Dati generali</u>					
Dimensioni affioramento: 3 x 2 m					
Formazione: SAA2					
Morfologia: Porzione affiorante nel versante.					
Note:					
<u>Dati litologici</u>					
Litologia: Calcare					
Colore: Biancastro se fresco, grigio all'alterazione					
Stratificazione: cm DipDir/Dip 235/14					
Grado di alterazione: III					
Tenacità:					
Tipo di rottura:					
Note:					
<u>Dati strutturali</u>					
N° famiglie di discontinuità: 3 Indice GSI 30 ÷ 40					
Giacitura piani di discontinuità:					
Ondulazione: dm					
Spaziatura delle discontinuità: cm-dm

Figura 30. Fotografia STOP 65

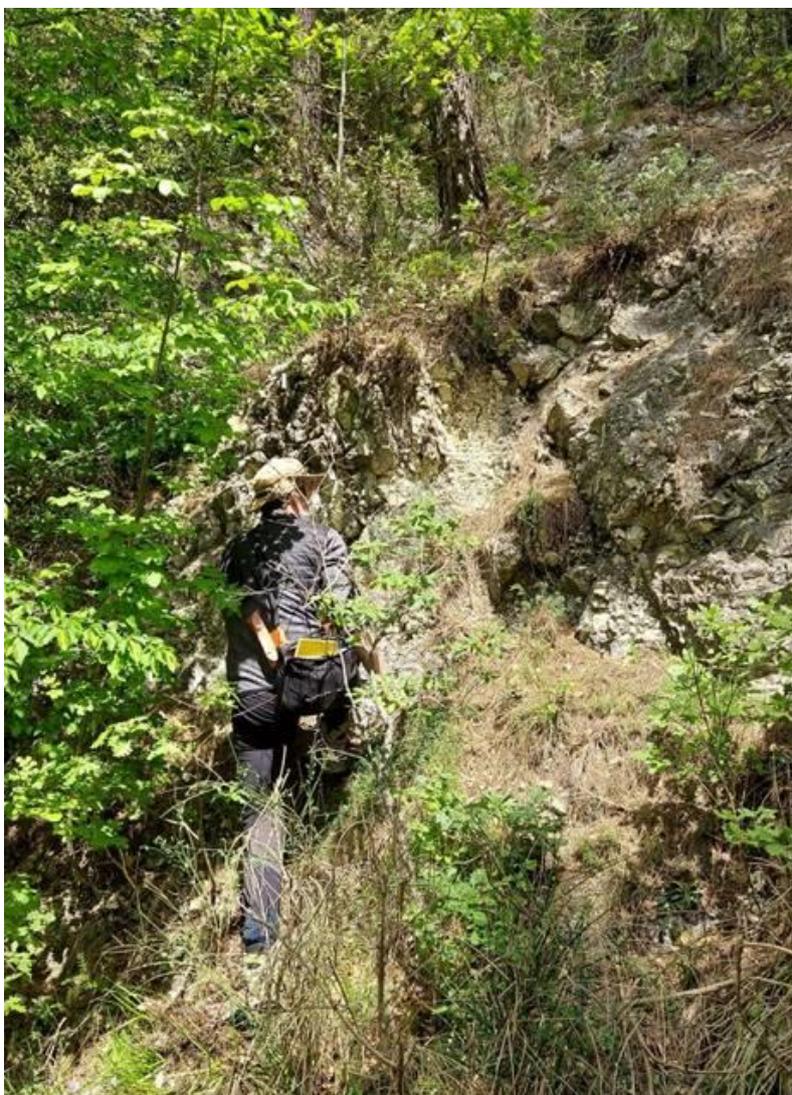
COMMITTENTE / OPERA:	Italferr - Tratta P.M. 228 - Castelplanio - Fase 1		
STOP n°	72	Data	04/05/2021 Operatore/i: Scuri - Failoni
Località: Serbatoio	Orientamento parete		Litotipo
	Dip Direction	Dip	Scaglia Bianca - Scaglia Rossa
	140	80	
SCHEDA DESCRITTIVA DELL' AFFIORAMENTO			
<u>Inquadramento geografico</u>			
Ubicazione: Sentiero CAI 140 (Via Piedaspri).			
<u>Dati generali</u>			
Dimensioni affioramento: 4 x 3 m.			
Formazione: SBI - SAA			
Morfologia: Sbancamento a lato sentiero.			
Note: L'affioramento è continuo lungo il sentiero. Le dimensioni fanno riferimento a quanto inquadrato in fotografia.			
<u>Dati litologici</u>			
Litologia: Calcare			
Colore: Biancastro (SBI); Rossastro - rosato se fresco, grigio all'alterazione (SAA)			
Stratificazione: - DipDir/Dip			
Grado di alterazione: III			
Tenacità:			
Tipo di rottura			
Note: La stratificazione risulta annullata a causa della presenza di una fascia di danneggiamento

<u>Dati strutturali</u>			
N° famiglie di discontinuità: Indice GSI 15 + 25			
Giacitura piani di discontinuità:			
Ondulazione:			
Spaziatura delle discontinuità:			
Tipo di riempimento delle fratture:			
Disturbi tettonici: Faglia e damage zone Dir/Dip			
Note: Contatto tettonico fra SBI e SAA. Damage zone, elevato grado di fratturazione. Materiale frantumato e solo parzialmente ricementato			
Foto: da 91 a 91

Figura 31. Fotografia Stop 7
