PROGETTO ESECUTIVO DI VARIANTE

**ITINERARIO NAPOLI - BARI
RADDOPPIO TRATTA APICE - ORSARA
I LOTTO FUNZIONALE APICE - HIRPINIA**

GEOTECNICA
TRATTE ALL'APERTO
VARIANTE 28 - Opere di mitigazione dei movimenti franosi - Tratta all'aperto Castel del Fiego - da pk 9+550 a pk 10+090 -
Relazione Geotecnica Generale

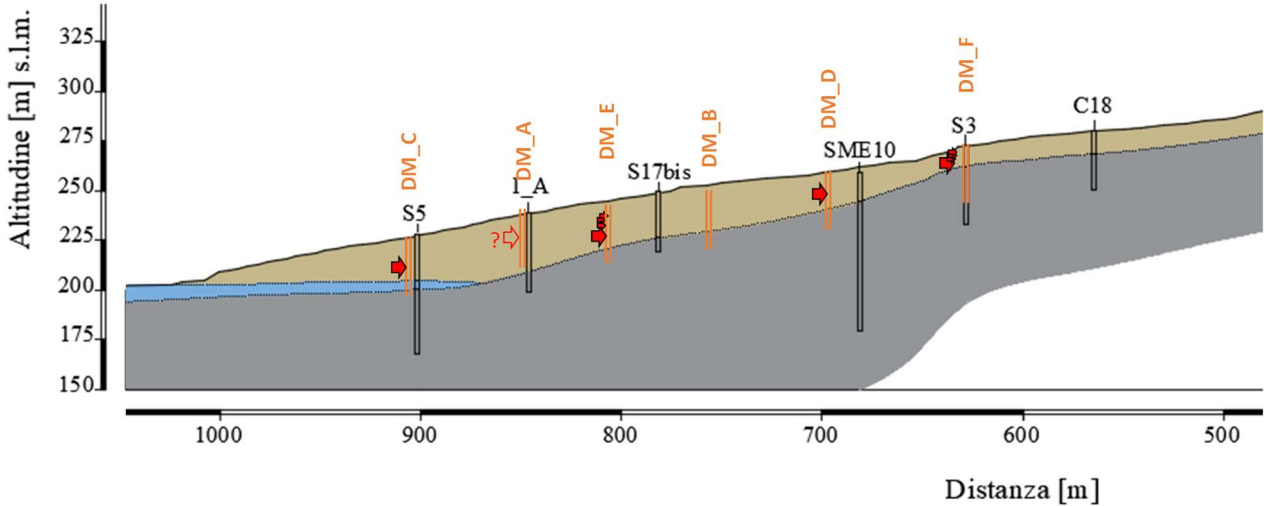
Figura 2-5 – Profilo della parte inferiore del versante con indicazione delle zone di debolezza rilevate dalle prove dilatometriche

- lungo la verticale DM_A, alla profondità di 12 m da p.c. si registra una locale riduzione dell'indice KD, che testimonia la presenza di una fascia di debolezza, senza che venga però raggiunto il valore critico (KD=2).
- la verticale DM_D individua una fascia rimaneggiata a circa -11-12 m da p.c. coerente con la superficie individuata nel vicino inclinometro SME10.
- numerose zone di debolezza si evidenziano per la verticale DM_E ubicata al margine sud del movimento; tali zone ricadono nella porzione più superficiale del deposito, probabilmente ascrivibili all'evidente movimento che borda il pendio su quel lato (Figura 2-5).

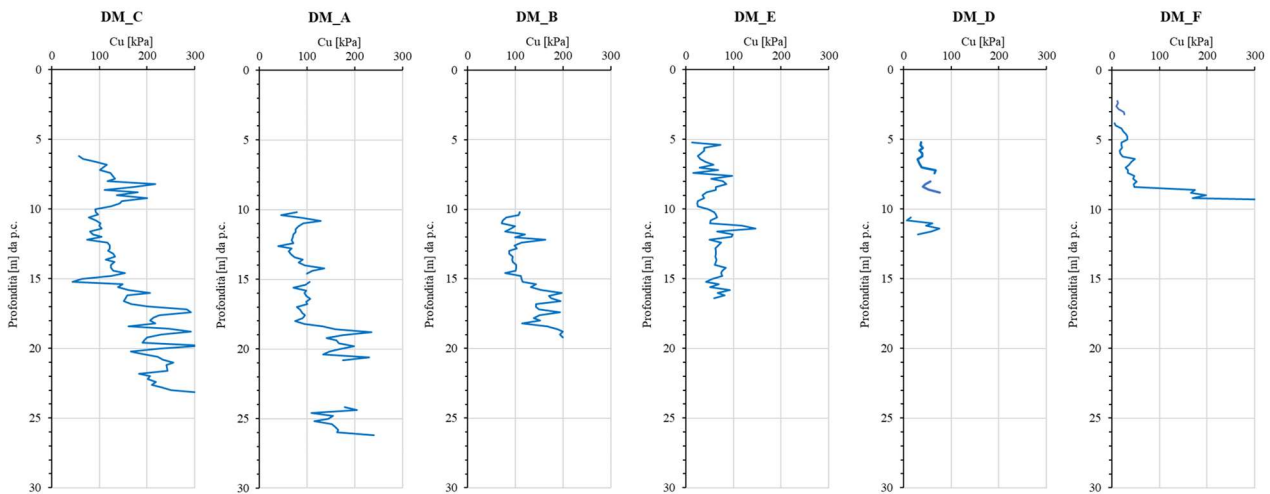
Figura 2-6 – Valori di C_u per le verticali indagate

Le prove DMT forniscono alcune utili informazioni dal punto di vista meccanico permettendo di stimare la resistenza non drenata dei terreni all'interno della unità geotecnica UG1 (Figura 2-6)

Nella parte inferiore del versante (DM_A, DM_B, DM_C) la resistenza non drenata (C_u) risulta compresa fra 100 e 200 kPa mentre, nelle zone sommitali (DM_D e DM_F) e perimetrali (DM_E), i valori di C_u sono minori, attestandosi fra 20 e 60 kPa, e testimoniano un maggiore allentamento dovuto all'attività dei fenomeni più superficiale.

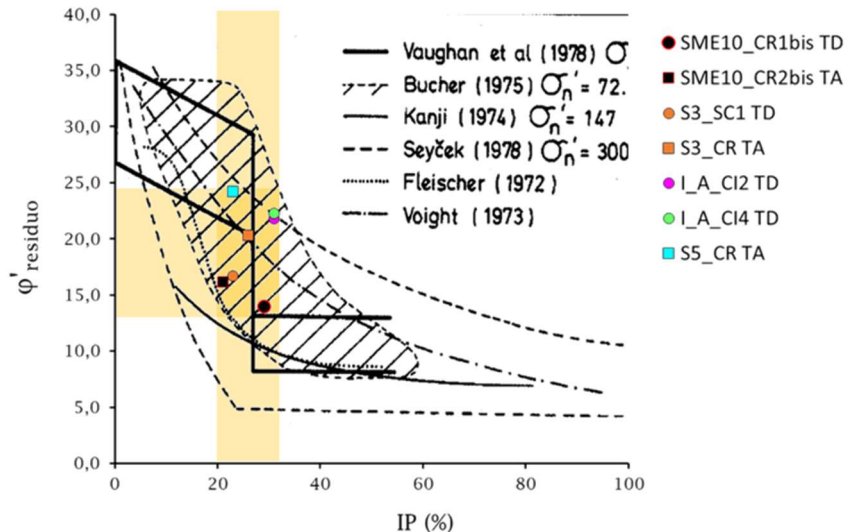
Figura 2-16 – relazione tra l'angolo d'attrito residuo e l'indice di plasticità (Lupini et al., 1981)

I valori di angolo di attrito ottenuti ricadono all'interno del range atteso in base alle caratteristiche di plasticità (Figura 2-16).

Si sottolinea in particolare come i campioni della verticale SME10, prelevati dalla cassetta proprio alla profondità dove si localizzano gli spostamenti in base agli inclinometri, danno valori di resistenza residua ϕ_r pari a 14° come già osservato per i campioni VI03-1 alle profondità di -11 m e -24m da p.c..

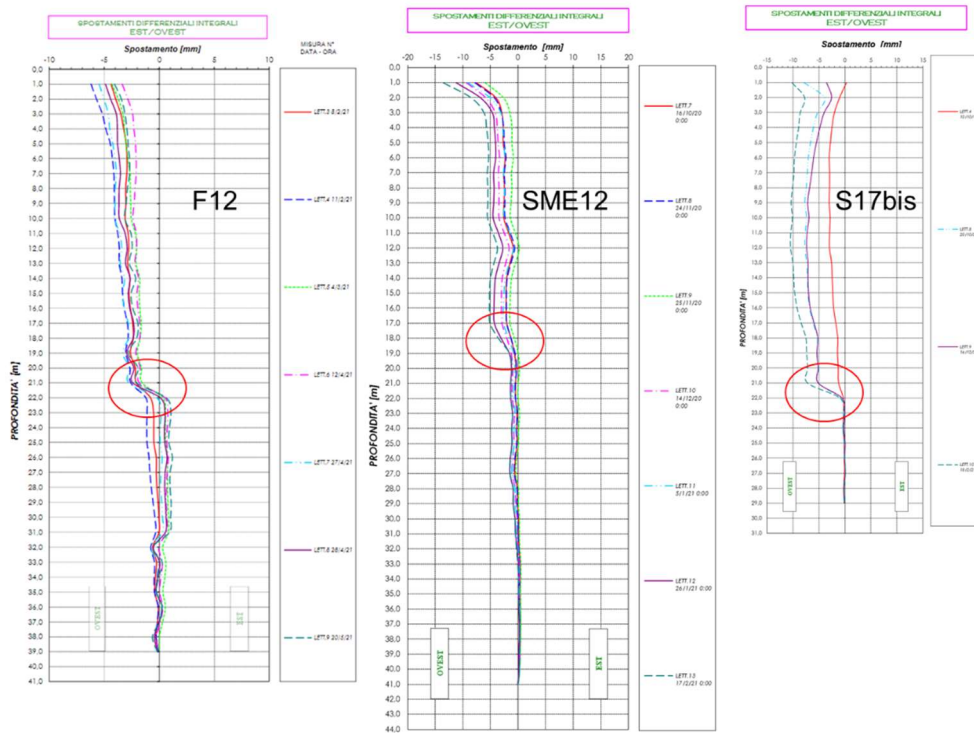
Figura 2-18 – Profili inclinometrici nel piano est.-ovest per le verticali S17bis, F12 e SME12: sono evidenziate le profondità dove si localizzano gli spostamenti

Prendendo a riferimento le ubicazioni delle indagini, i primi dati che indicano la presenza di un dissesto profondo risalgono alla fine del 2020, quando si è reso chiaramente evidente un movimento profondo nei pressi dell'imbocco della GN04 in corrispondenza delle verticali S17bis (spostamento localizzato a -21m da p.c.), F12 (-21m da p.c.) e SME12 (-18m da p.c.), con azimut compreso fra 270 e 300°N (Figura 2-18).

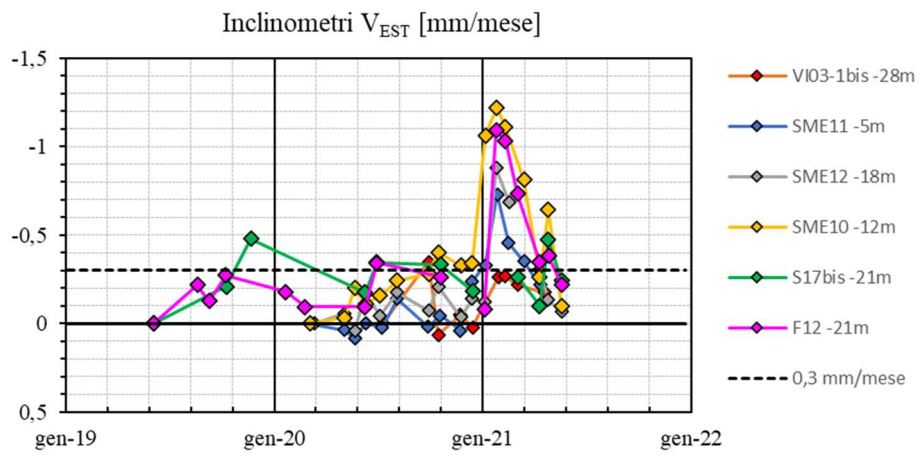
Figura 2-21 – velocità registrate alle quote di scorrimento per le verticali considerate.

L'ipotesi di scarsa significatività del dato di movimento indicato dallo strumento VI03-1 bis è corroborata dalla non coerenza fra velocità registrata nel periodo dicembre 2020-febbraio 2021, inferiore a 0,3 mm/mese, e quella delle verticali più a monte che nello stesso periodo indicano valori di circa 1mm/mese (Figura 2-21).

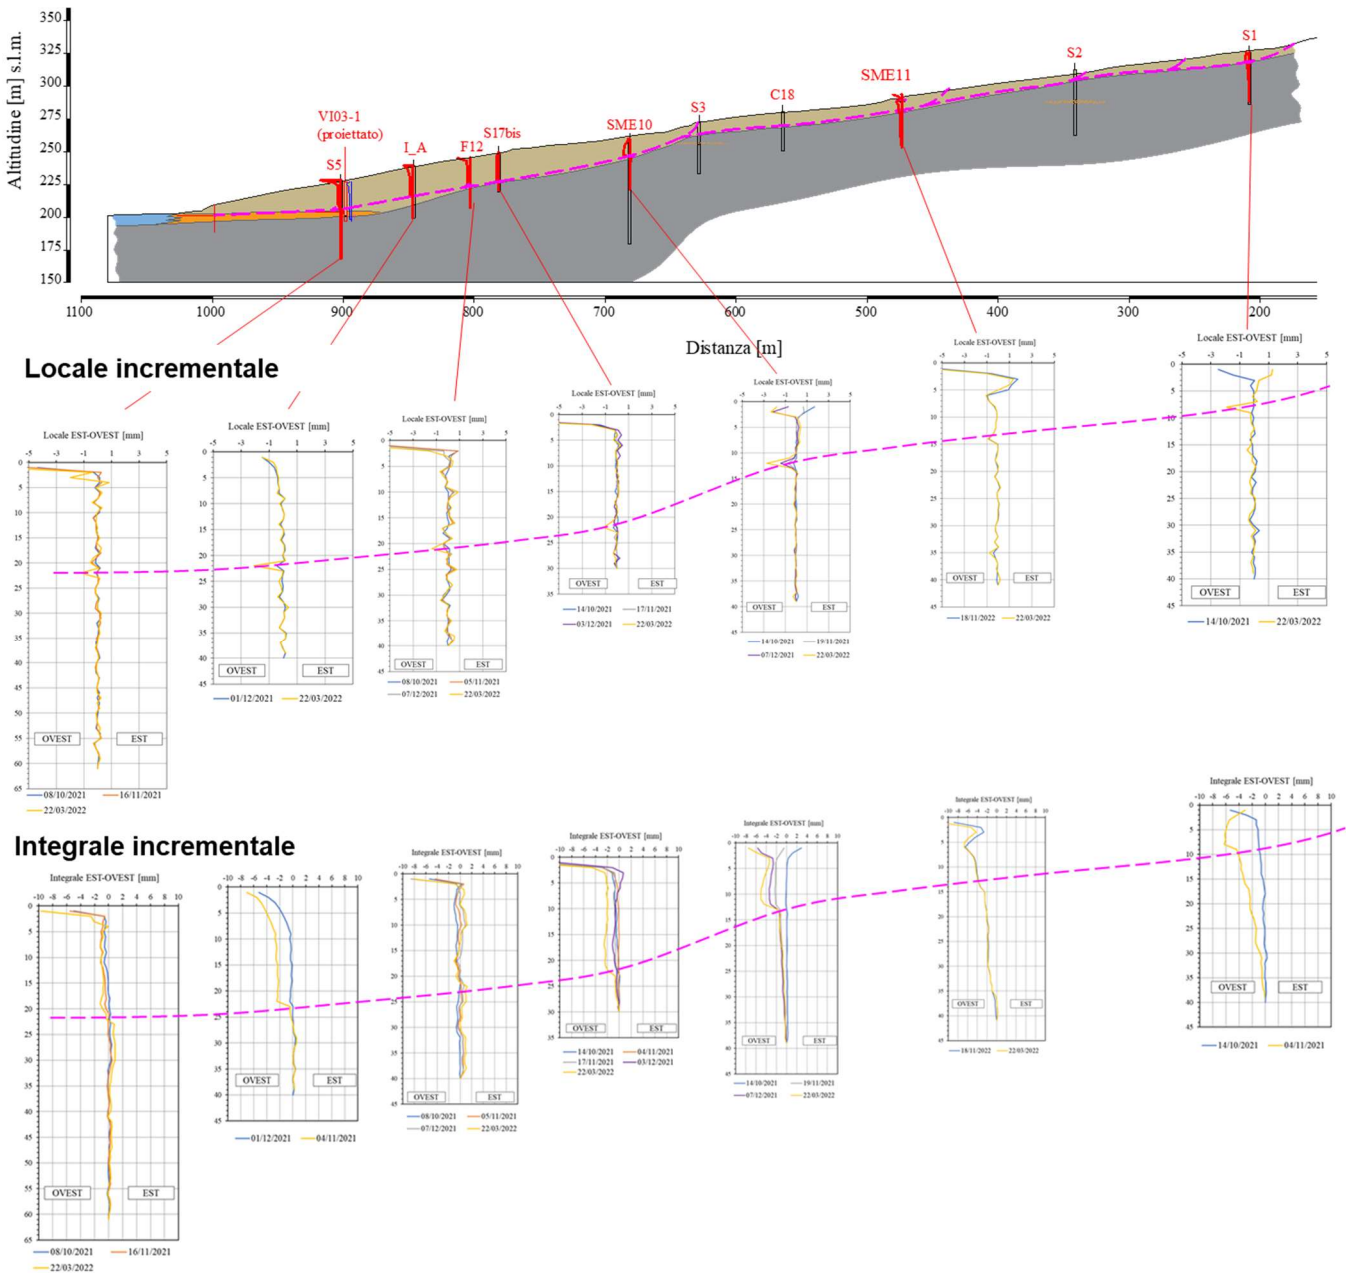
Figura 2-25 – Sezione B-B'. Profili inclinometrici incrementali in direzione Est-Ovest.

La velocità media di spostamento è modesta, dell'ordine dei 5mm/anno per la verticale SME10, con punte massime di 10÷15 mm/anno nei periodi di maggiore attività.

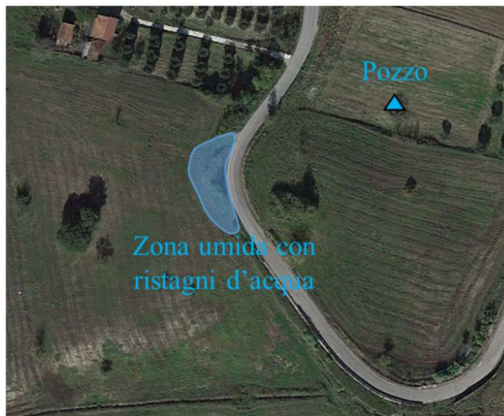
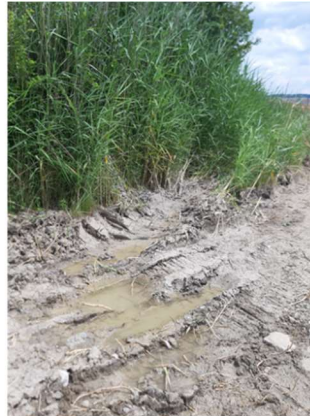
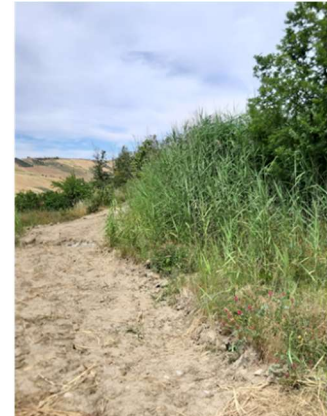
Figura 2-28 – Zone di ristagno osservabili in corrispondenza della stazione di indagine B e ubicazione del pozzo

Il dato sulla presenza di livelli freatici prossimi al p.c. all'interno del volume di terreno soggetto a dissesto risulta in pieno accordo con la presenza di zone umide in corrispondenza della stazione di sondaggio B e con la presenza di un pozzo con livello a p.c. nei pressi del sondaggio stesso (Figura 2-28).

Si segnala inoltre che la prova di permeabilità in foro eseguita proprio sulla verticale Pz_B ad una profondità di circa 18-19m registrava un livello piezometrico superiore al p.c. tanto da dover eseguire la prova con flusso idraulico in risalita.

Foto scattate il 14-06-2021

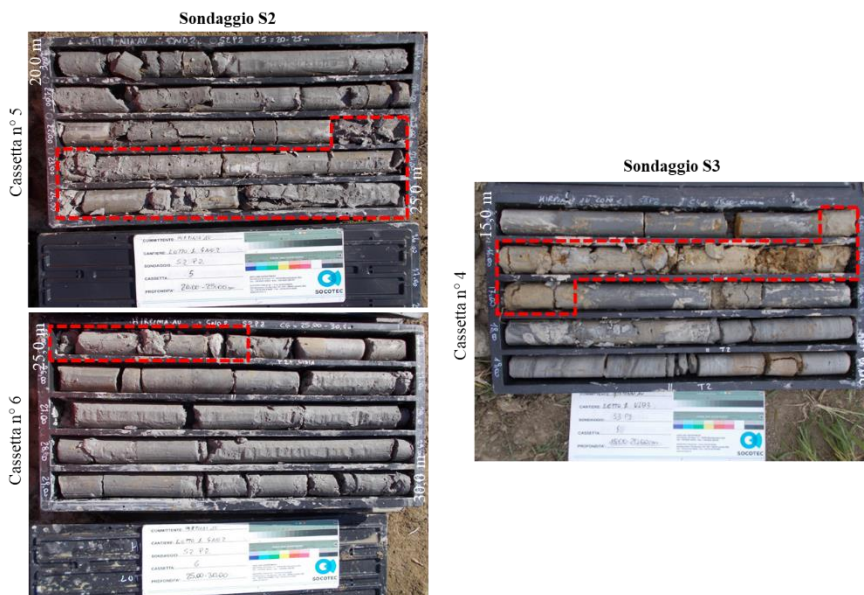
Figura 3-4 – Posizione dei livelli granulari all'interno dell'UG2 nelle verticali di sondaggio S3 e S2

- S2: da 22,8 a 25,5 m da p.c. (dal report della scheda di sondaggio si segnala perdita di fluido di circolazione);
- S3: da 15,8 a 17,2 m da p.c. (in tale orizzonte è stata realizzata una prova Lefranc che ha restituito un valore elevato di permeabilità).
