PROGETTO PER LA REALIZZAZIONE DI UN IMPIANTO PER LA  
PRODUZIONE DI ENERGIA MEDIANTE LO SFRUTTAMENTO DEL VENTO  
NEL MARE ADRIATICO MERIDIONALE - BARIUM BAY  
74 WTG – 1.110 MW

**ES.4.3 Valutazione del rischio e delle profondità di  
posa del cavidotto Offshore**

<b>Cliente</b>	HOPE Engineering S.r.l.
<b>Numero di riferimento del cliente</b>	-
<b>Progetto</b>	Barium Bay - Subsea cable preliminary study
<b>Aventa – Titolo Documento</b>	Valutazione (Preliminare) dei Rischi e della Profondità di Interro
<b>Aventa – Numero Documento</b>	AE-P00115-R02
<b>Numero Revisione</b>	02
<b>Data Emissione</b>	25/01/2023

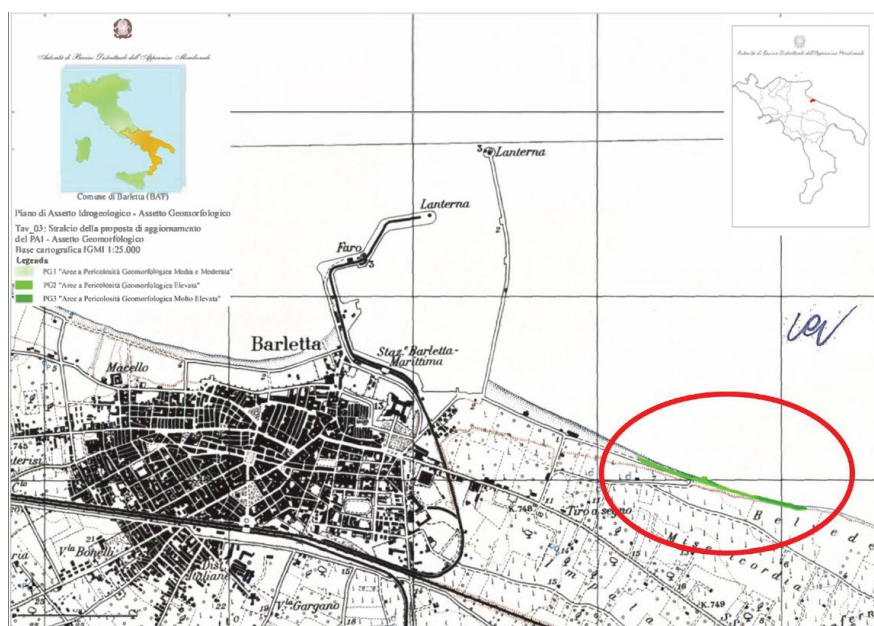
In seguito al Decreto n. 340 del 22 maggio 2023 che ha modificato la perimetrazione e classificazione delle aree a pericolosità geomorfologica del Piano Stralcio per l'Assetto Idrogeologico (PAI) – Rischio da frana, la zona di Barletta in località Belvedere è stata evidenziata come area a pericolosità geomorfologica da elevata a molto elevata come mostrato in Figura 4-5.

Figura 4-5 : Estratto della "Carta della pericolosità geomorfologica" del PAI -rischio frana contenente la modifica alla perimetrazione per il settore di territorio interessato

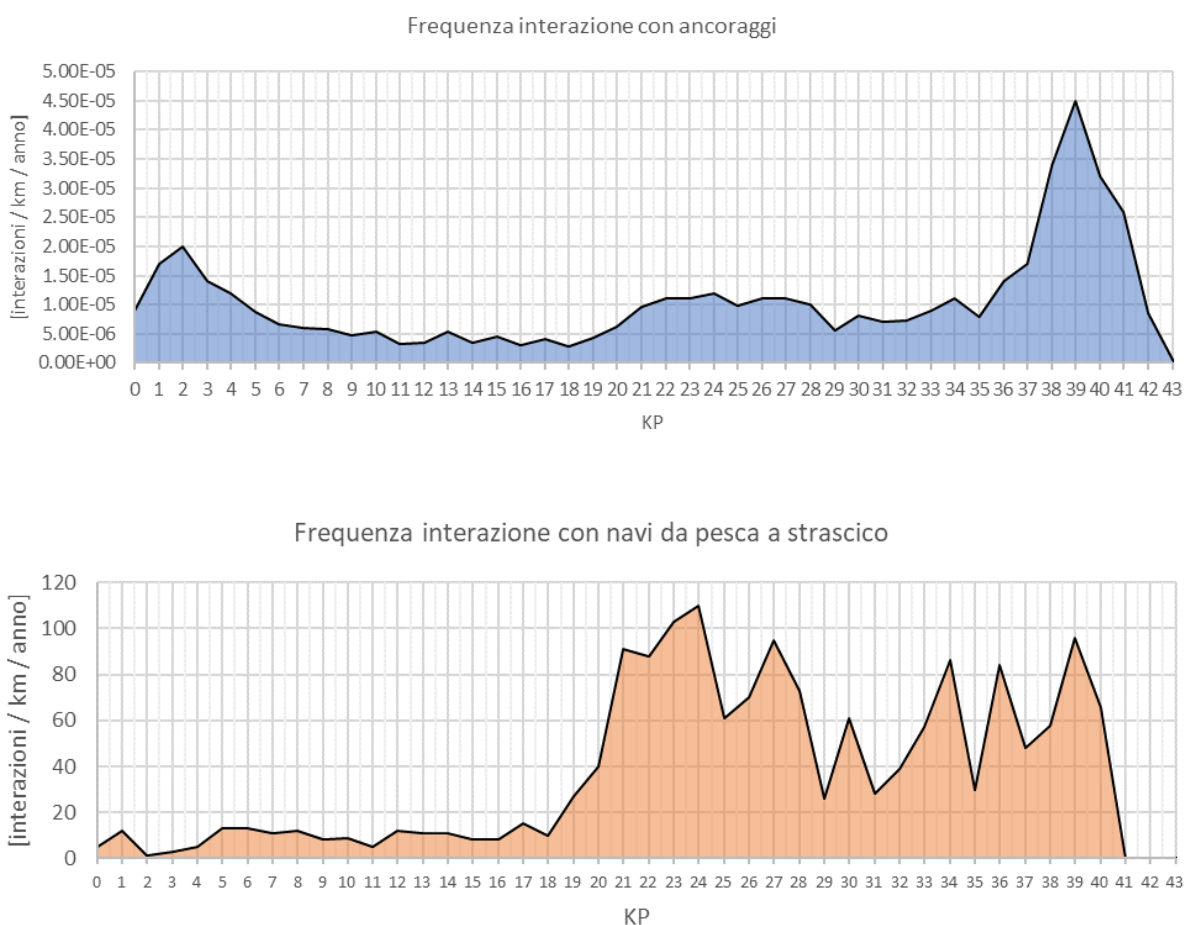
*Figura v: Frequenze di ancoraggio (in alto) e di pesca (in basso) lungo la rotta del cavo*

Si può notare come la frequenza di interazione con ancoraggi sia molto bassa. Il valore massimo è registrato al KP 39 a cui è associato un valore di frequenza equivalente ad un evento ogni 22,000 anni. Il rischio di danneggiare il cavo a seguito di interazione con ancoraggi è risultato trascurabile.
