RELAZIONE GEOMORFOLOGICA E IDROGEOLOGICA

Opere sulla RTN a 150 kV per la connessione della Sottostazione Elettrica RFI di Ferrandina

RGFR22041B3003103

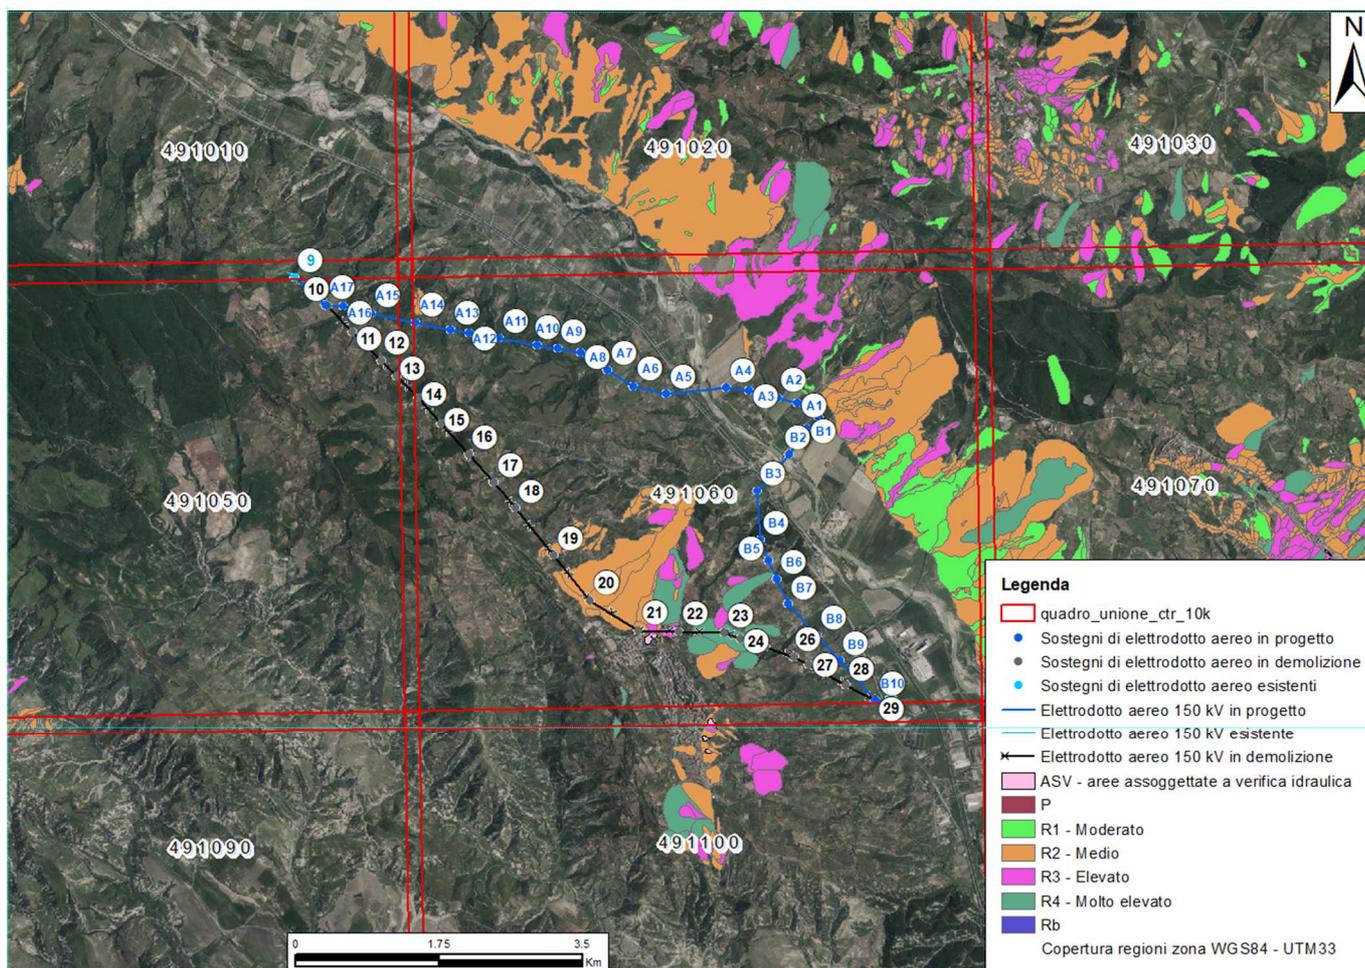
Figura 1.1. Sviluppo dell'elettrodotto in progetto e sezione n. 491051

Nell'ambito della compatibilità dei contenuti progettuali con la pianificazione territoriale, è stato rilevato, per una porzione dell'elettrodotto in argomento, un attraversamento in una zona territoriale che, allo stato attuale, non ha ancora una copertura nella zonizzazione del rischio in carico all'Autorità di Bacino Distrettuale dell'Appennino Meridionale. Questa porzione di territorio afferisce alla Sezione n. 491051 alla scala 1:5000 in cui ricadono i sostegni n. A15, A16 e A17 del nuovo elettrodotto (Figura 1.1).

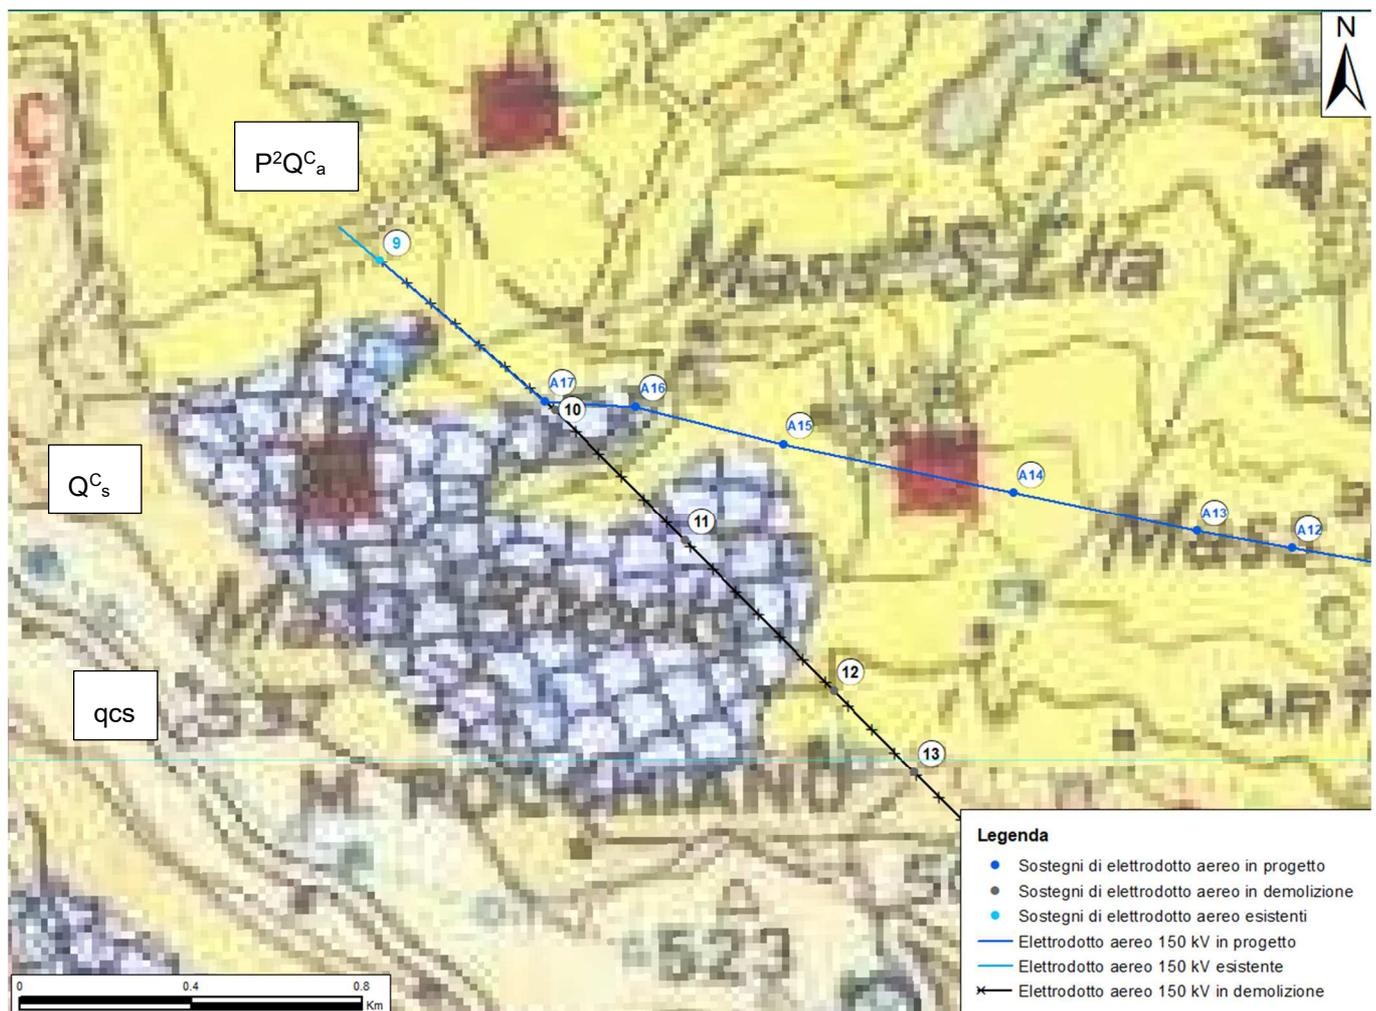
Figura 3.1. Carta geologica alla scala 1:100.000 "Tricarico" e sostegni di progetto.

Il substrato geologico locale è costituito dalla formazione delle "Argille di Gravina", vale a dire "Argille grigio-azzurre con fossili marini. Argille sabbiose, al passaggio con le sovrastanti Sabbie di M. Marano (Calabriano-Pliocene)". Le formazioni hanno un assetto sub-orizzontale e nella porzione territoriale altimetricamente superiore ai 450 m slm si identifica il passaggio con le sovrastanti Sabbie di M. Marano. Localmente si identifica anche una forma franosa piuttosto estesa, che interessa, in una delle sue propaggini più distali il sostegno A16 e lambisce il sostegno A17.

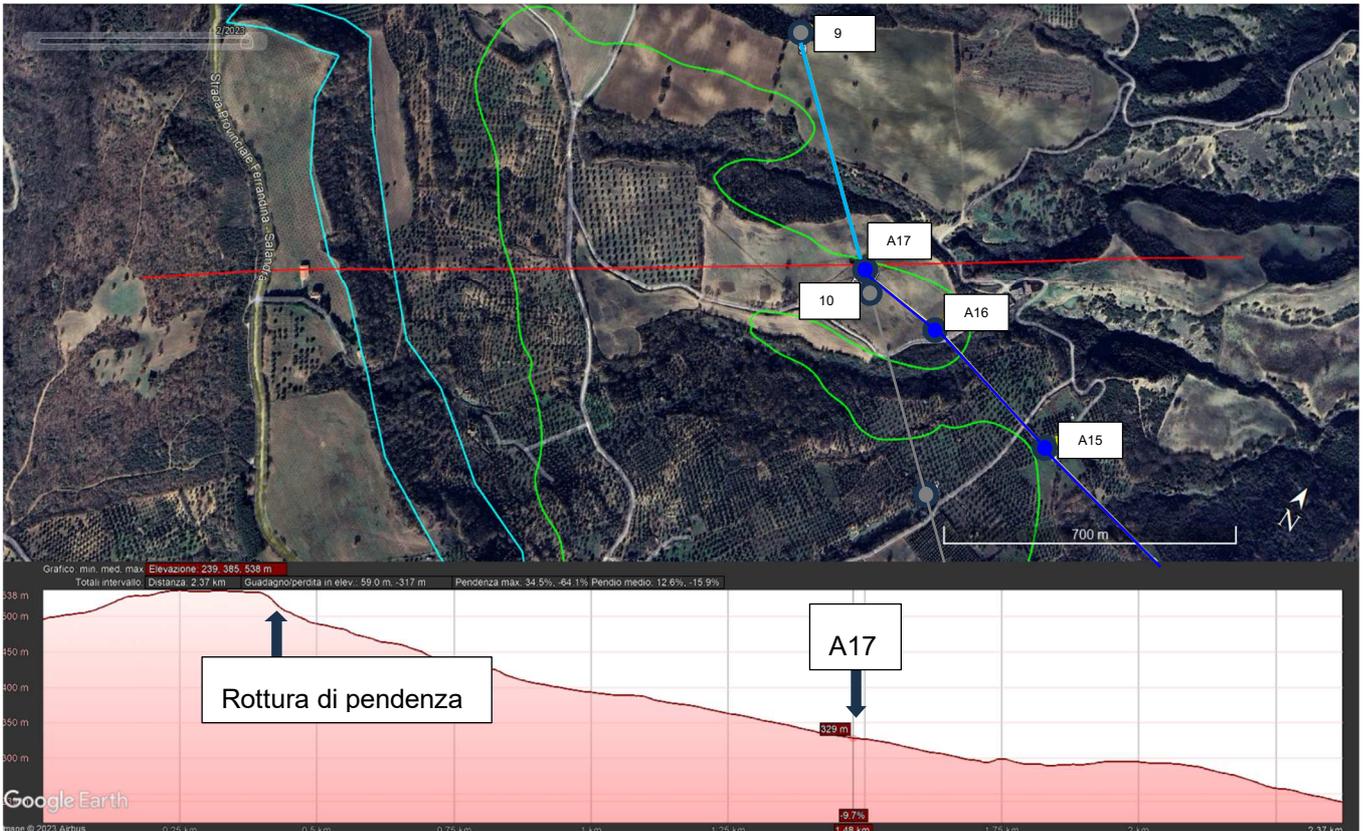
Foto 3-1. Ubicazione accumulo di frana (CARG), rottura di pendenza (in ciano), posizione sostegni e linea di progetto (in giallo), sezione di massima pendenza (in rosso), perimetro frana da CARG (in verde). In basso, profilo altimetrico schematico.

È di fondamentale importanza evidenziare sin da ora che questo accumulo franoso è di tipo “relitto”: la vegetazione arborea matura che si rinviene nella zona di nicchia, il rimodellamento diffuso della superficie topografica, il buono stato di conservazione della rete viaria asfaltata, l’allineamento nei filari alberati delle coltivazioni a frutteto presenti sul versante, nonché la stabilità dei sostegni esistenti dell’elettrodotto che insiste sul versante escludono non solo che questo fenomeno sia in fase attiva, ma anche una fase quiescente e lasciano, invece, supporre che si tratti di un fenomeno franoso sviluppatosi in un sistema morfoclimatico differente rispetto a quello attuale (inizio dell’ultima fase interglaciale), pertanto di per sé non presenta condizioni di pericolosità connesse alla sua volumetria ed alla sua estensione. Per tutti i succitati motivi, pur avendo avuto un’influenza sull’assetto stratigrafico locale, sarà escluso dalla trattazione successiva in termini di pericolosità.

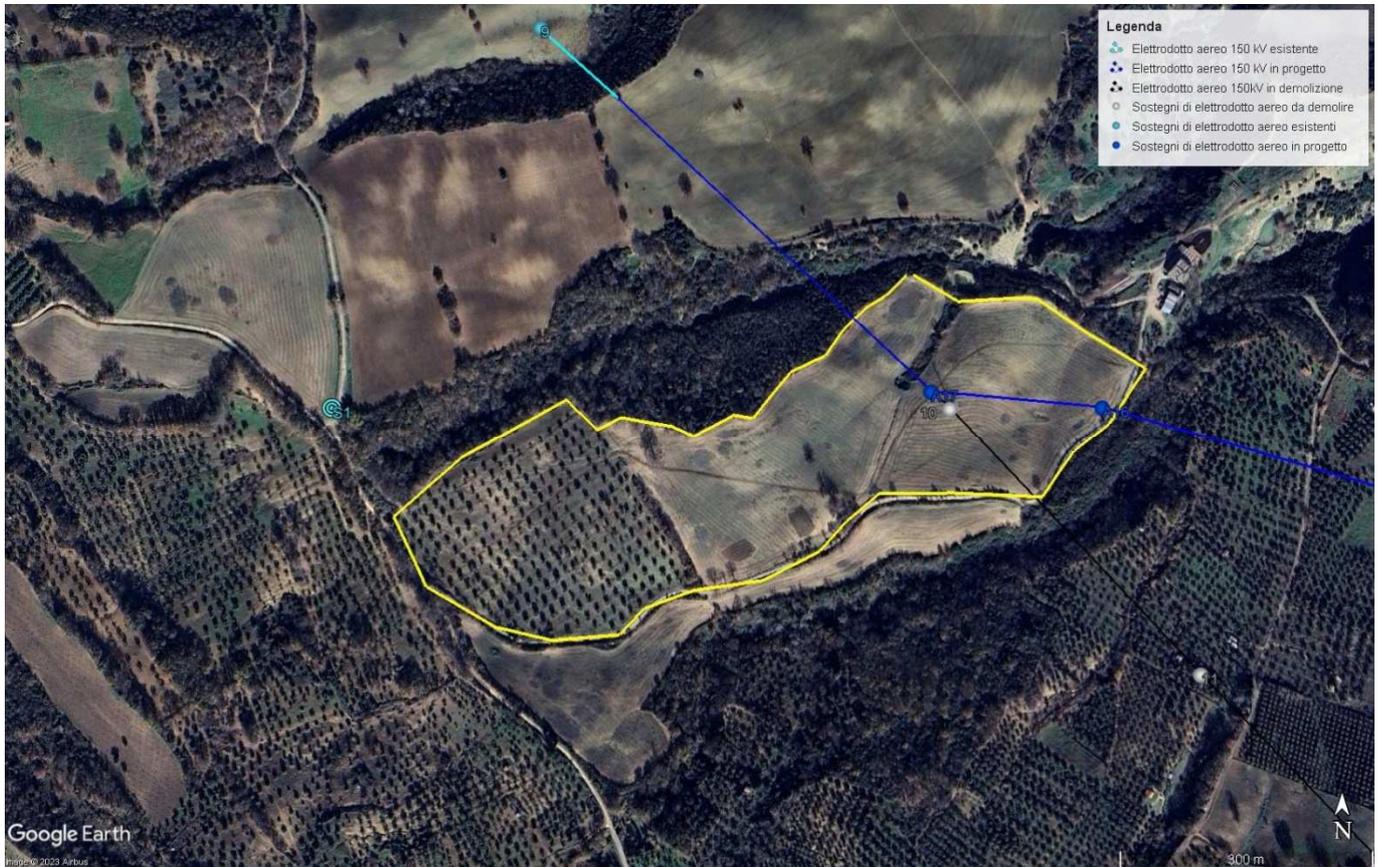
Foto 3-2. Ubicazione dei sostegni in foto aerea, campo coltivato a est e campo alberato a ovest (perimetro giallo) e sondaggio S1 (Parco eolico Montagnola)

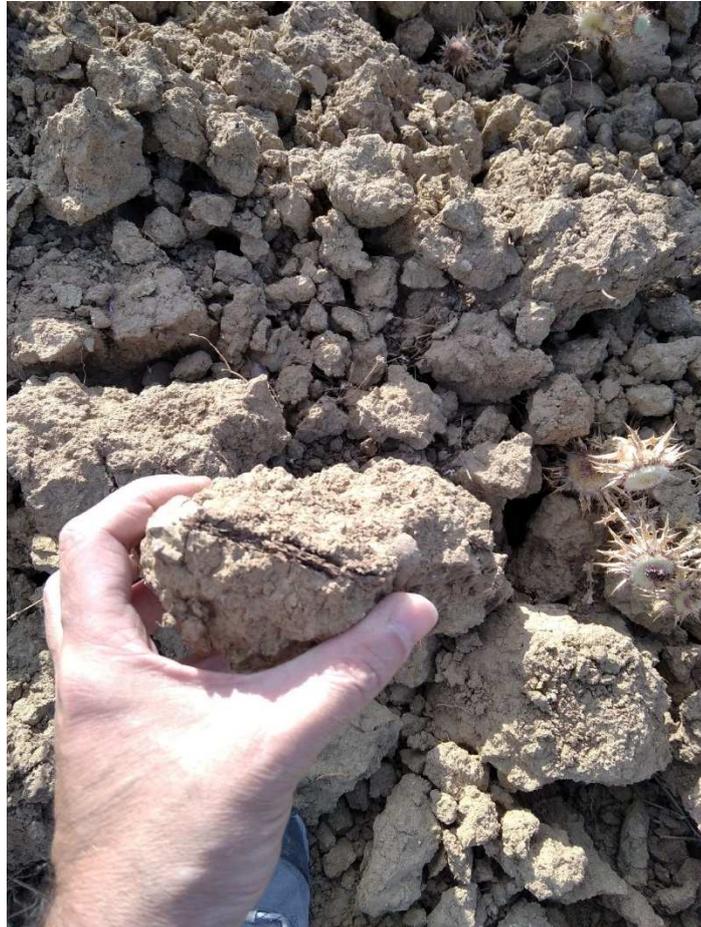
Foto 3-3. Terreni di copertura, costituiti da limi e sabbie fini debolmente argillosi, poco plastici.

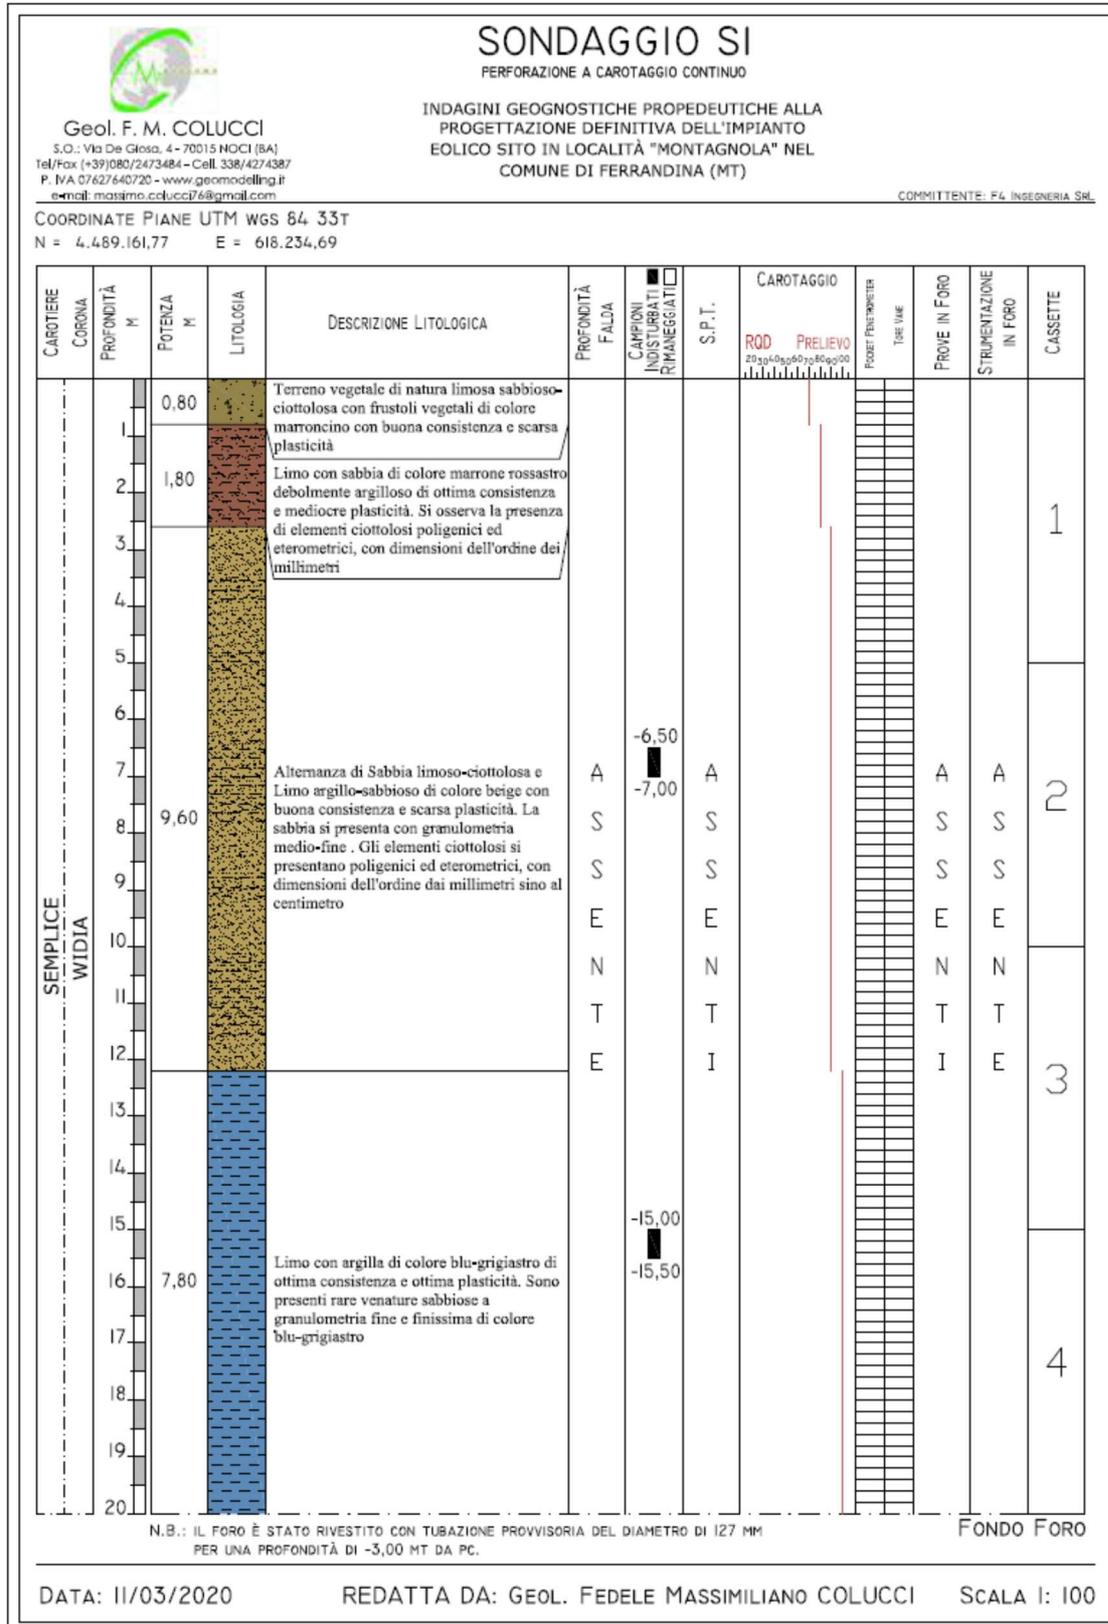
Figura 3.3. Log stratigrafico del sondaggio S1 (Parco Eolico Montagnola)

3. Nell'ambito della procedura di Autorizzazione Unica per l'approvazione del progetto definitivo per il Parco Eolico "Montagnola", i cui elaborati sono liberamente scaricabili dal sito del MASE il sondaggio stratigrafico S1, eseguito a monte dell'area di passaggio dell'elettrodotto (Foto 3-2), conferma la presenza di terreni incoerenti per spessori di circa 12.5 m, oltre cui si rinvencono termini coesivi attribuibili alle Argille di Gravina (Figura 3.3).

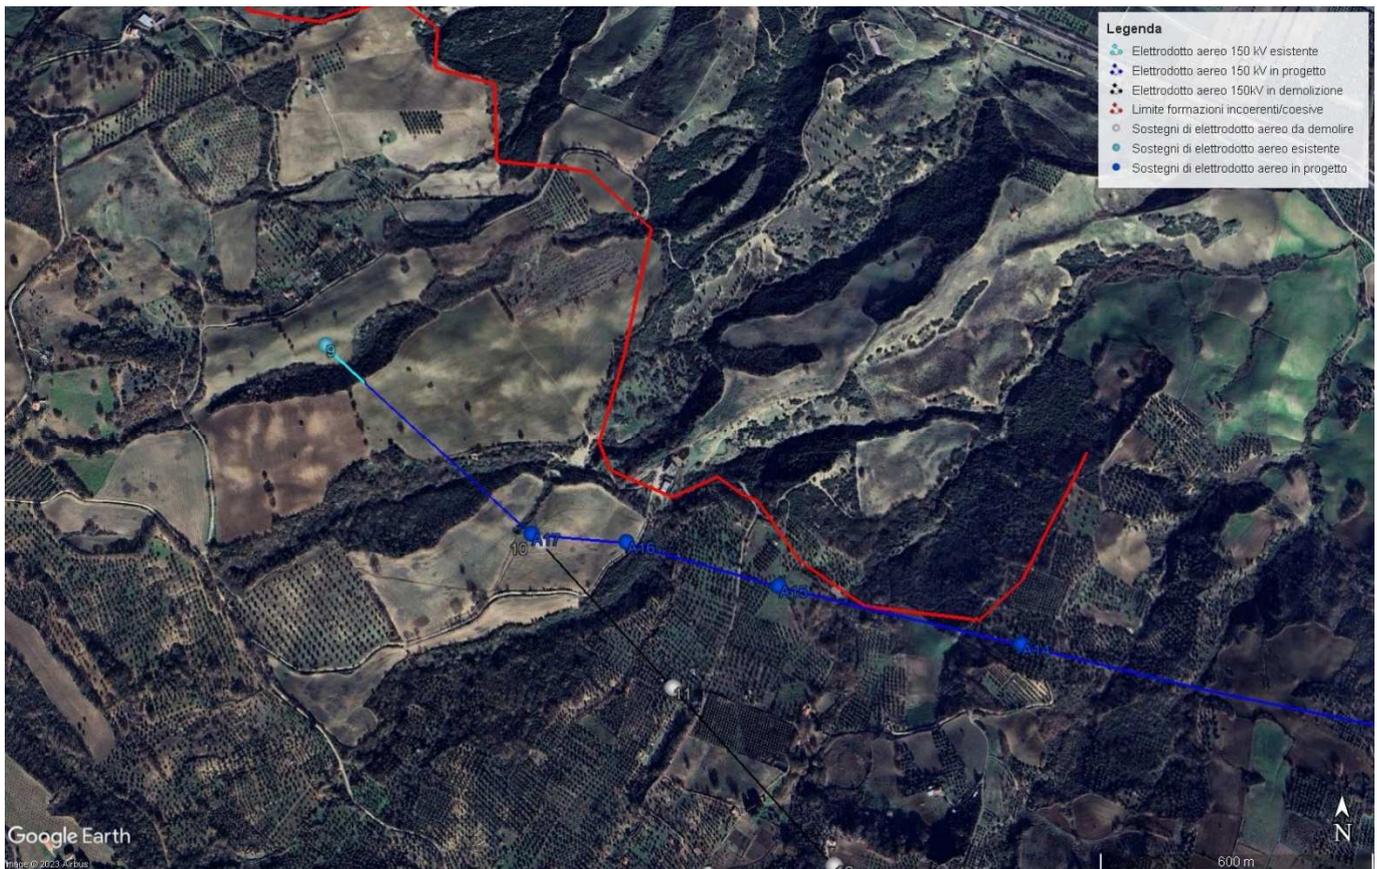
Foto 3-4. Possibile Limite fra coperture incoerenti (a sud-ovest) e Argille di Gravina (nord-est) in forme calanchive

4. È verosimile che il cambio litologico fra coperture e formazione argillosa basale avvenga laddove la capacità di infiltrazione delle acque meteoriche diminuisca in maniera più o meno importante, alla luce del contrasto di permeabilità che si realizza fra terreni incoerenti più recenti e formazione basale. In quest'ottica una minore infiltrazione dovrebbe determinare una maggiore capacità erosiva del terreno spostandosi verso i domini territoriali con argille subaffioranti. Se si introduce questa chiave di lettura nel territorio in analisi, si evidenziano in effetti delle zone calanchive poste in aree altimetricamente più basse, ove affiorano direttamente le Argille di Gravina.

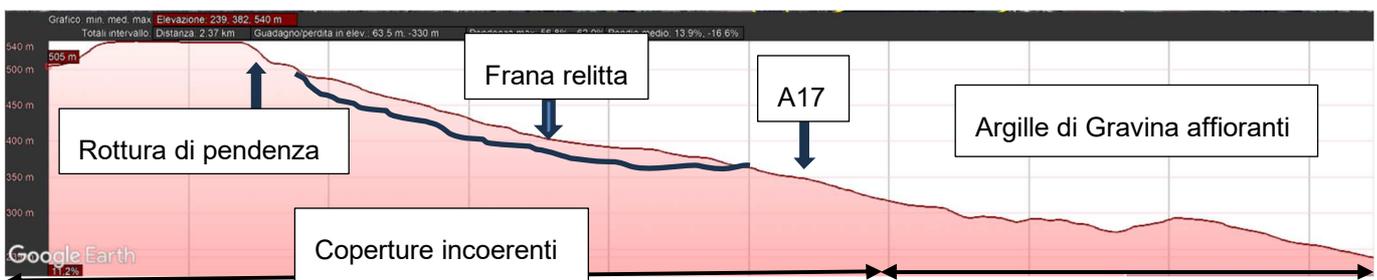
Foto 3-5. Sezione schematica del versante in analisi

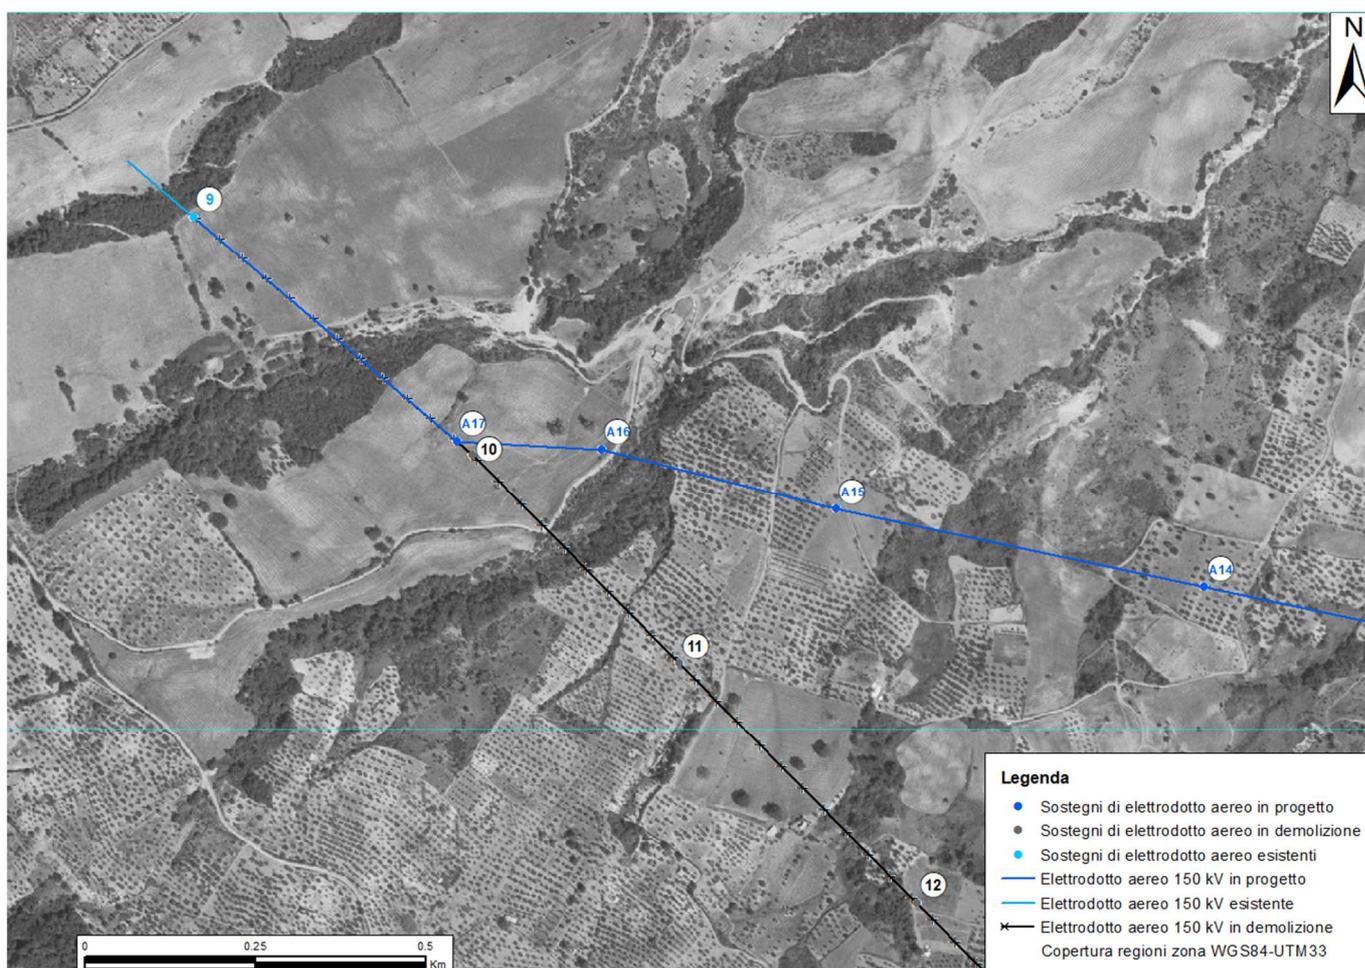
Nella successiva foto aerea (Foto 4-1) si riporta l'ortofoto in argomento. L'analisi dell'immagine non evidenzia criticità idrogeologiche. Si evidenziano alcuni toni cangianti nel tono cromatico delle aree arate, probabilmente legato ad un differente contenuto in umidità.

Foto 4-1. Ortofoto 1988-89 in b/n

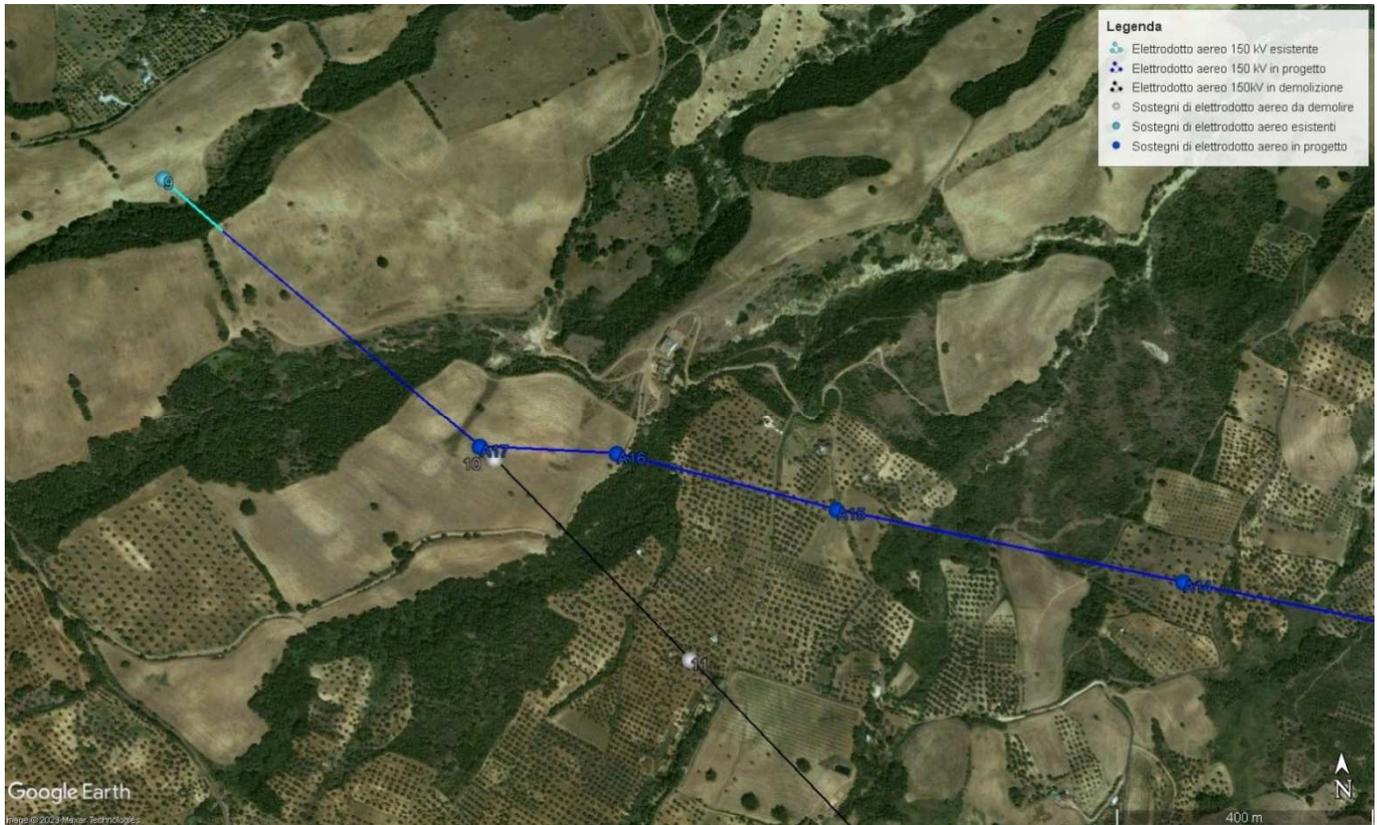
Foto 4-4. Ortofoto 2005 a colori

Nella successiva immagine (Foto 4-4) si ha una situazione del tutto simile a quella evidenziata nel 2000.

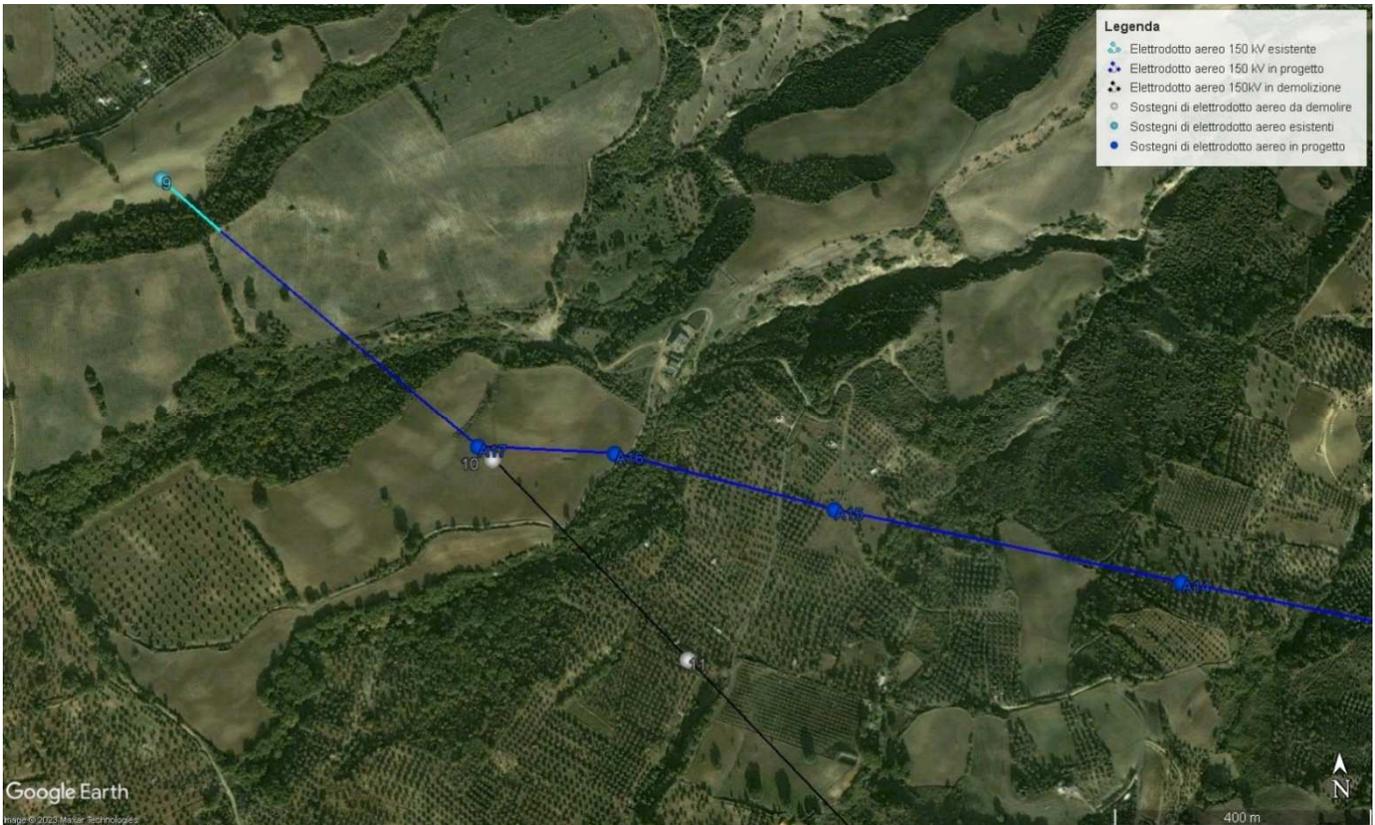
La ripresa satellitare del 2010 (Foto 4-6) non identifica nel territorio dissesti visibili alla macroscale. Si osserva sempre il tono fotografico cangiante per i campi arati.

Foto 4-6. Ortofoto 2010 a colori

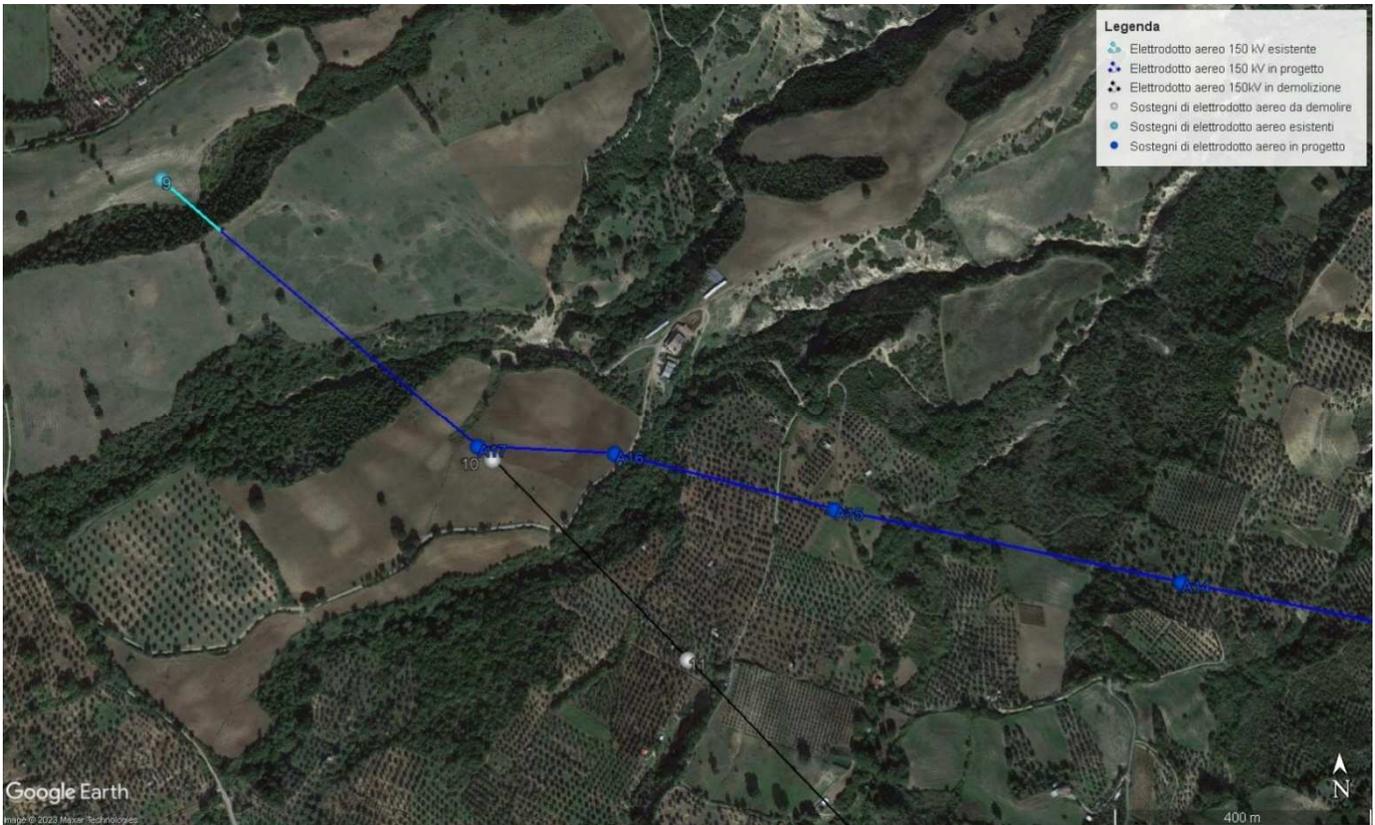
La ripresa satellitare del 2015 (Foto 4-8) non identifica nel territorio dissesti. Si osserva sempre il tono fotografico cangiante per i campi arati.

Foto 4-8. Ortofoto 2015 a colori

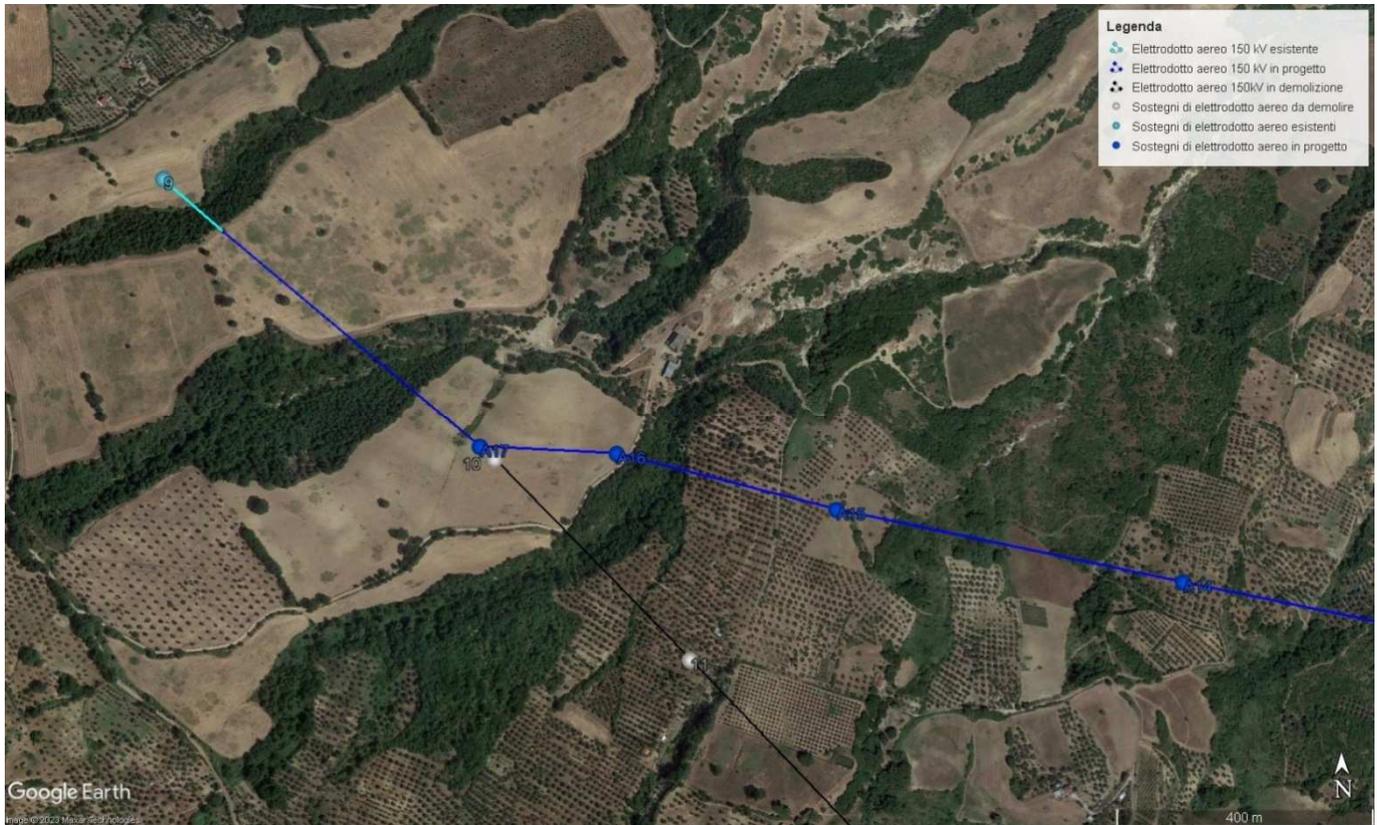
Foto 4-9. Ortofoto 2019 a colori

La ripresa satellitare del 2019 (Foto 4-9) non identifica nel territorio dissesti. Si osserva sempre il tono fotografico cangiante per i campi arati. Rispetto al 2015 si denota la presenza di una vegetazione basso arbustiva (rovi infestanti) verso la parte basale del versante a NW del sostegno A17 (Foto 4-10).

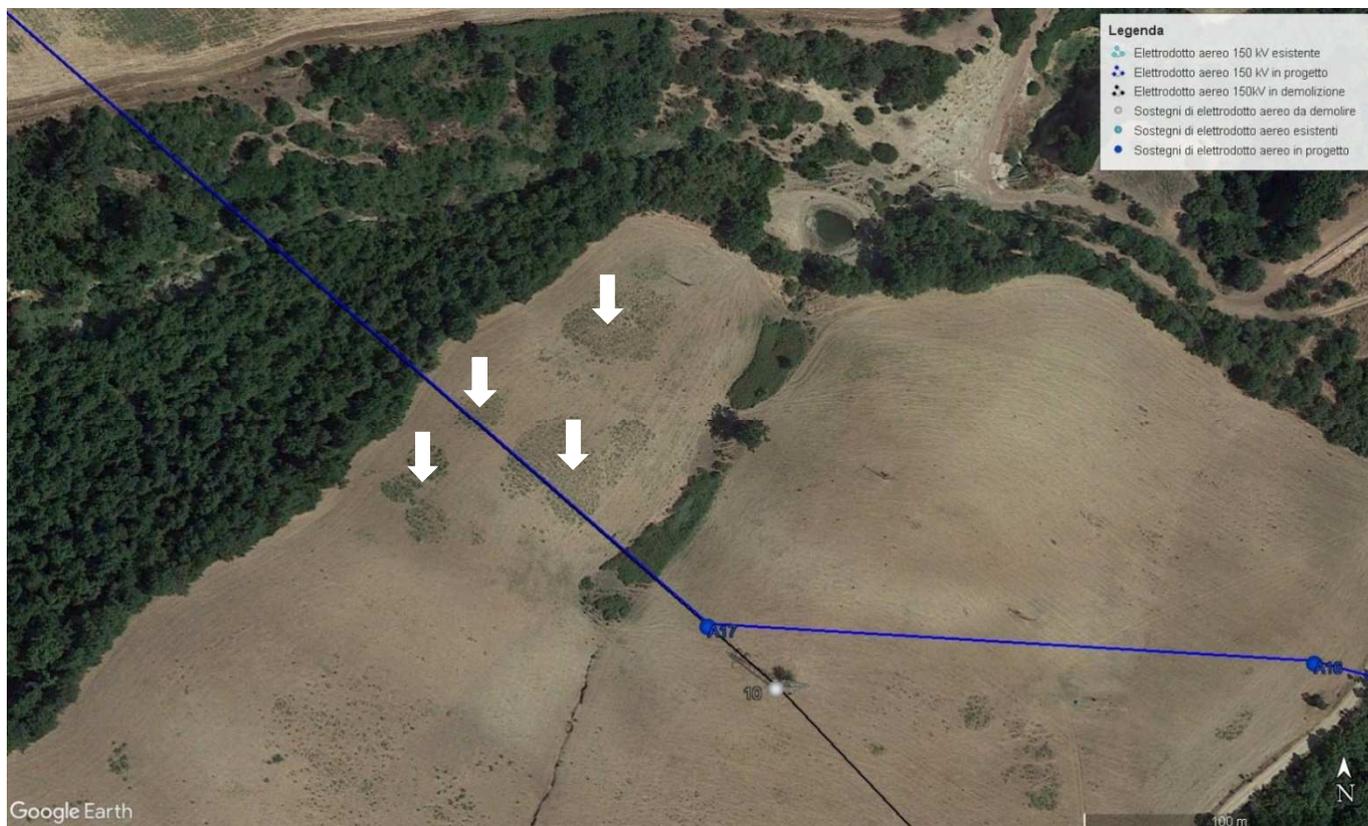
Foto 4-10. Posizione della vegetazione arbustiva bassa.

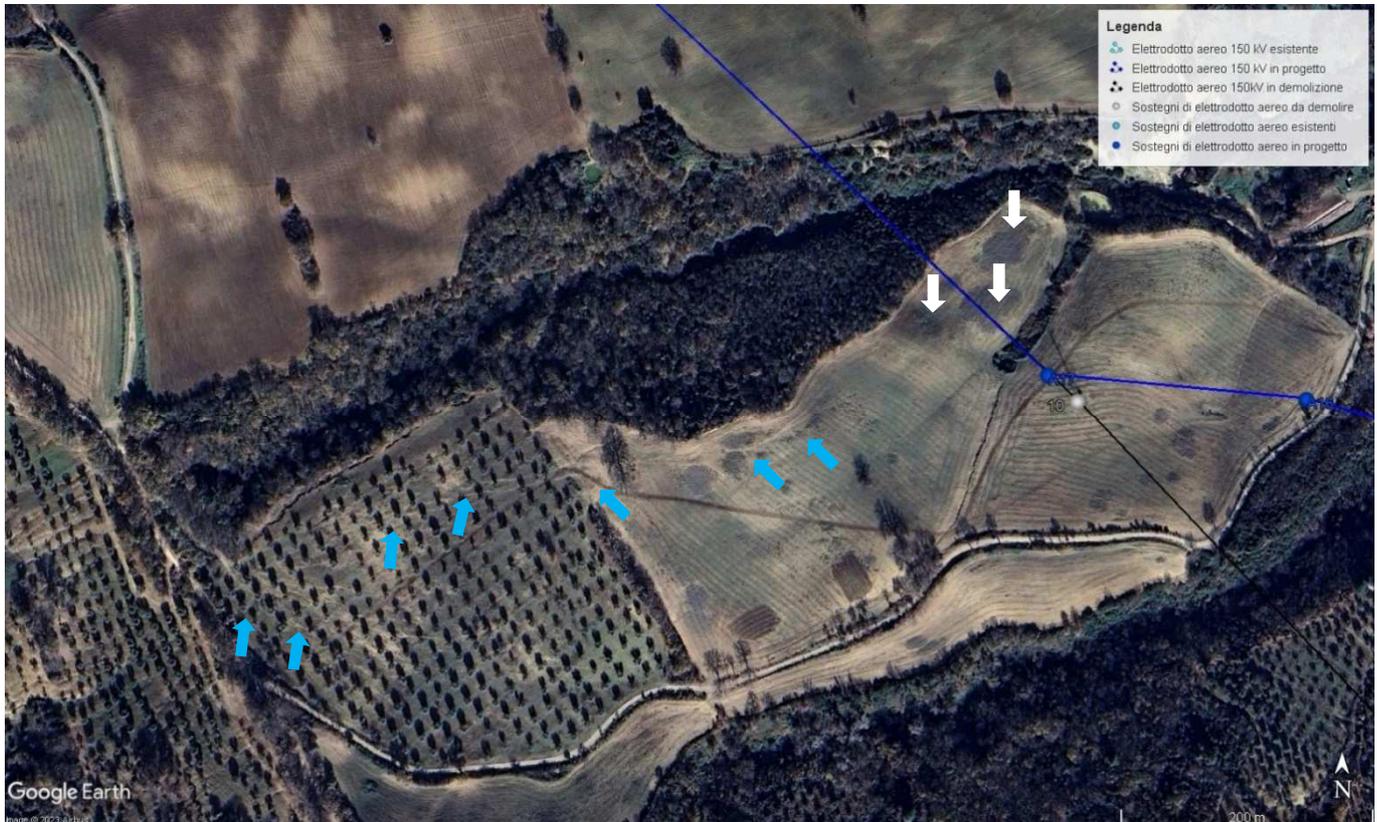
Foto 4-12. Ortofoto 2023 a colori – focus sul versante nell’area limitrofa a A17. Le frecce bianche indicano vegetazione infestante arbustiva, le frecce blu indicano segni di ruscellamento superficiale concentrato.

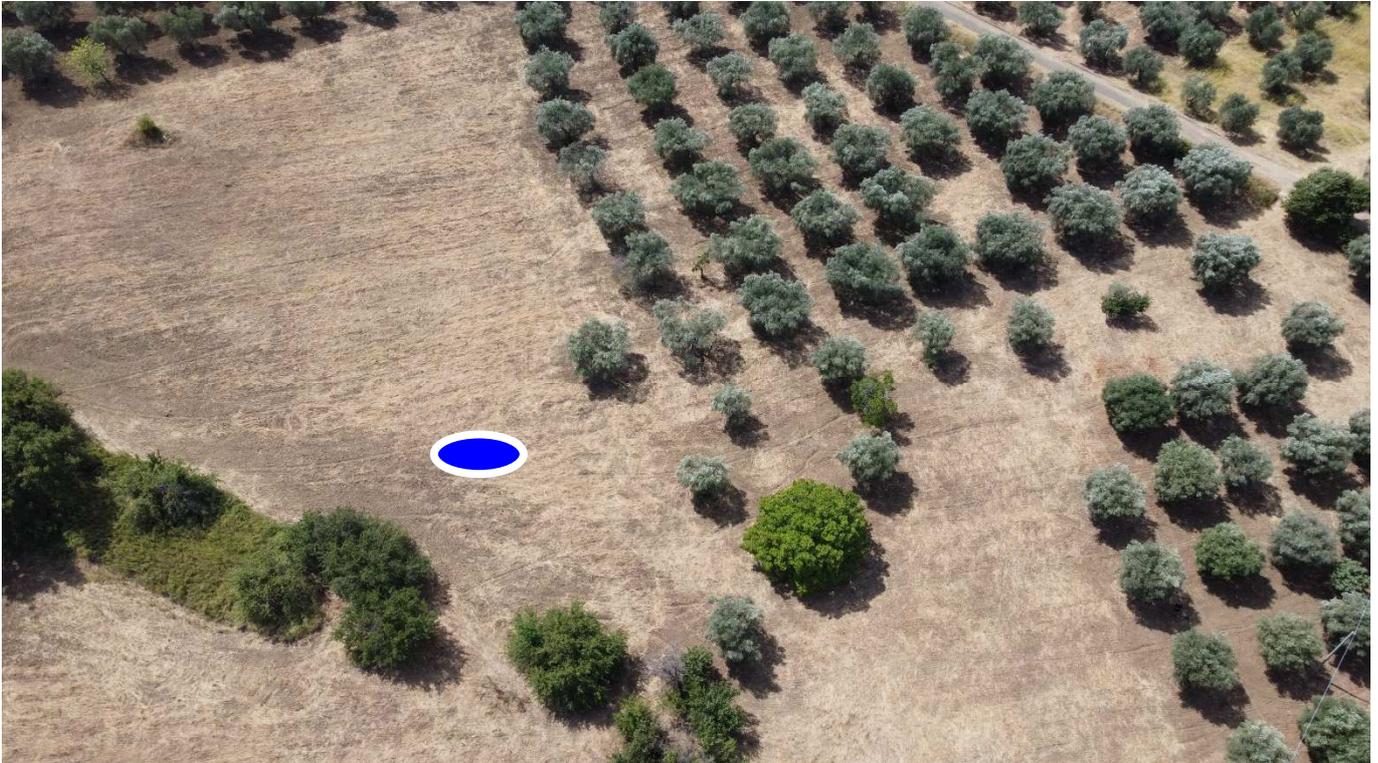
Foto 4-13 Ubicazione del sostegno A15

In data 29 agosto 2023 è stato eseguito un telerilevamento delle aree di sedime dei sostegni A15, A16 e A17 per mezzo di unità UAV. I risultati per ciascuna aree sono riportati nelle immagini seguenti (Foto 4-13, Foto 4-14, Foto 4-15).

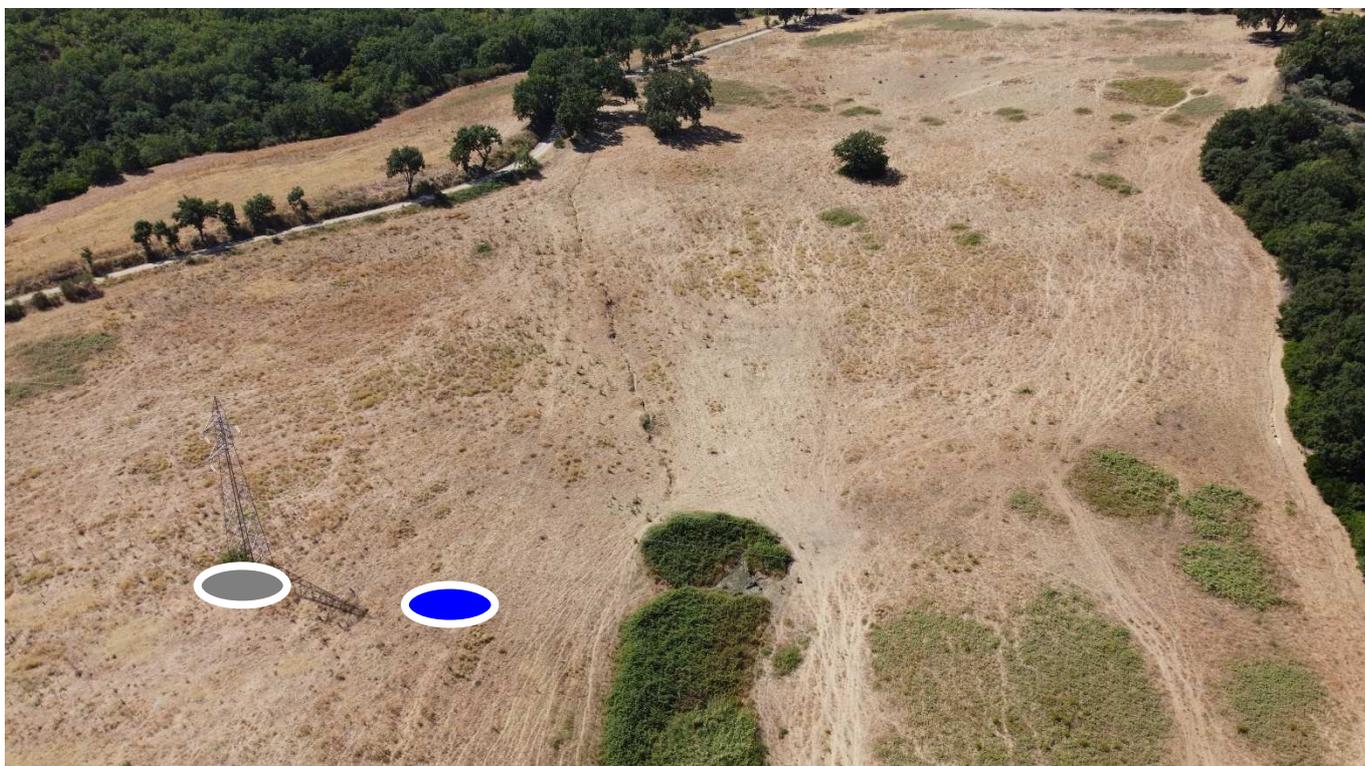
Foto 4-15. Ubicazione del sostegno A17 e del contiguo sostegno esistente in demolizione 10

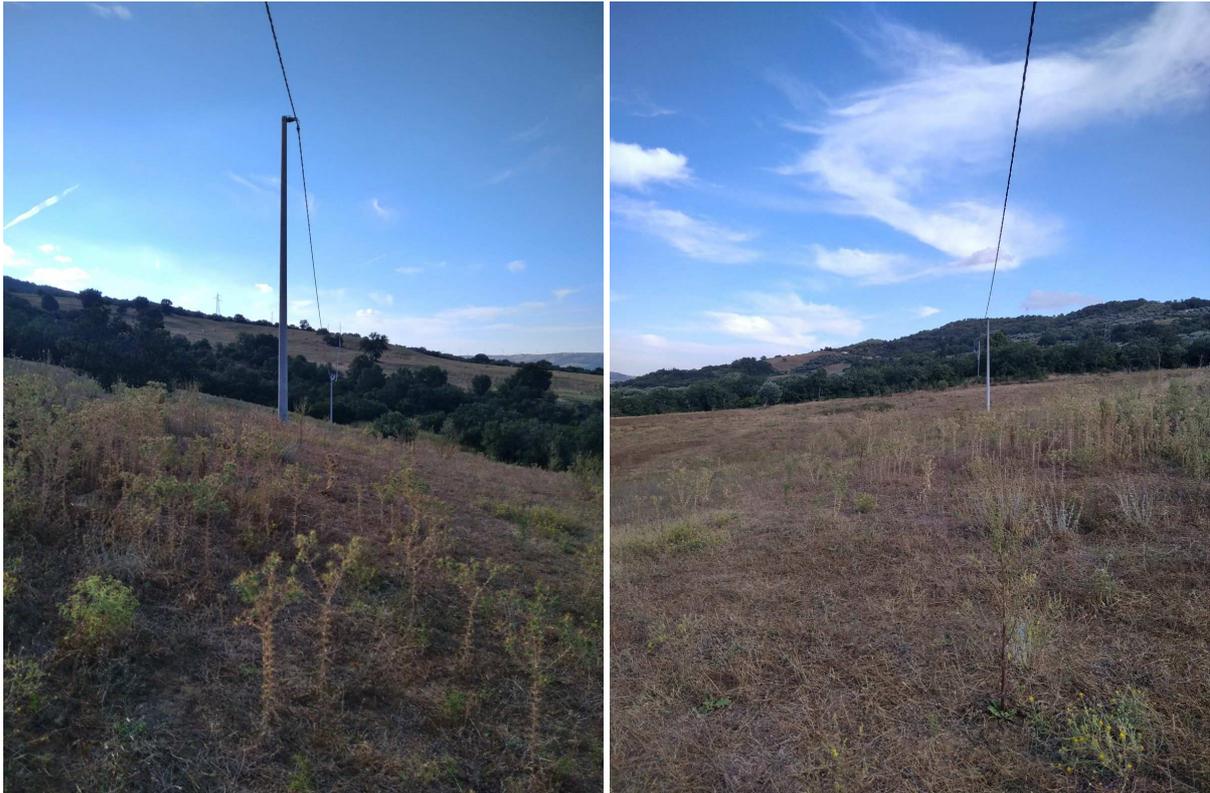
Un altro elemento di risalto è l'assenza di anomalie geotropiche nell'alberatura, nonché la verticalità nei pali delle attuali linee che attraversano il versante di bassa tensione (Foto 4-16) ed alta tensione (Foto 4-17), nonché le condizioni di integrità delle fondazioni. Questo è coerente con lo stato di conservazione della rete delle strade interpoderali e con i manufatti rigidi (tombini, ponticelli, cordoli), che non mostrano deformazioni riconducibili ad interferenze fra evoluzione territoriale e elementi antropici.

Foto 4-16. Verticalità nell'elettrodotto della bassa tensione che attraversa trasversalmente il versante in prossimità del sostegno A17 (sinistra) e A16 (destra).
