RELAZIONE GEOMORFOLOGICA E IDROGEOLOGICA

Opere sulla RTN a 150 kV per la connessione della Sottostazione Elettrica RFI di Ferrandina

RGFR22041B3003103

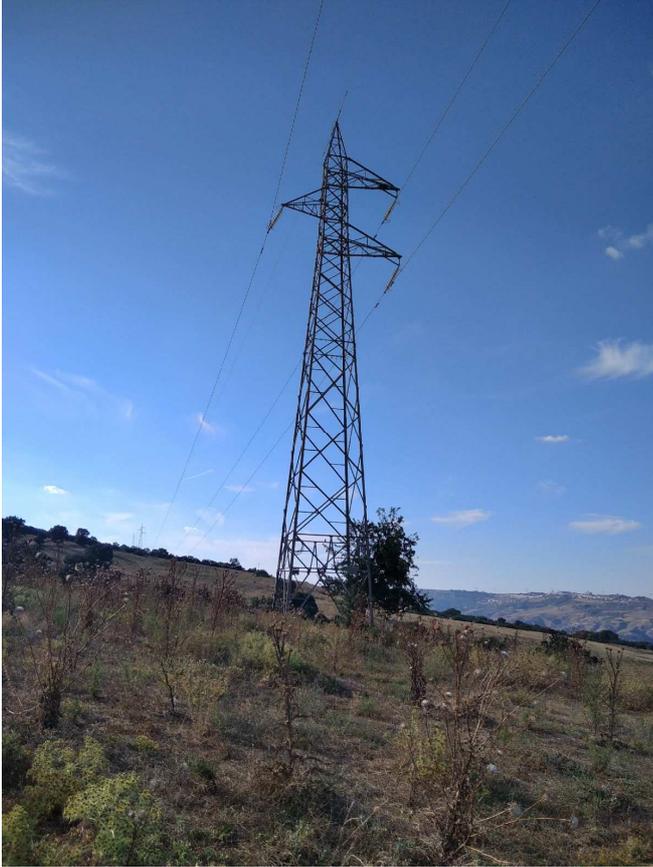
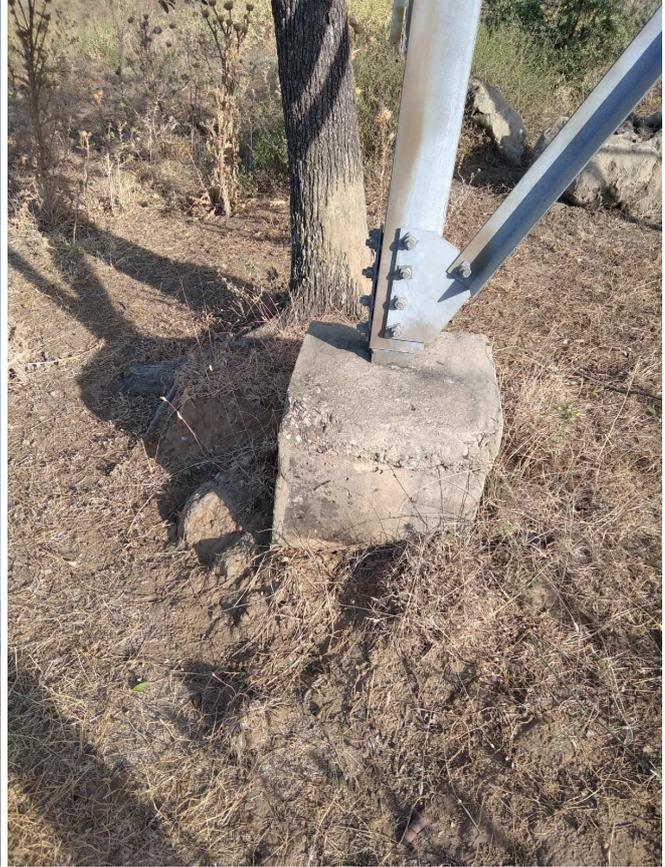
Foto 4-17. Verticalità del sostegno 10 esistente (a sinistra) e particolare del plinto di fondazione nord-occidentale

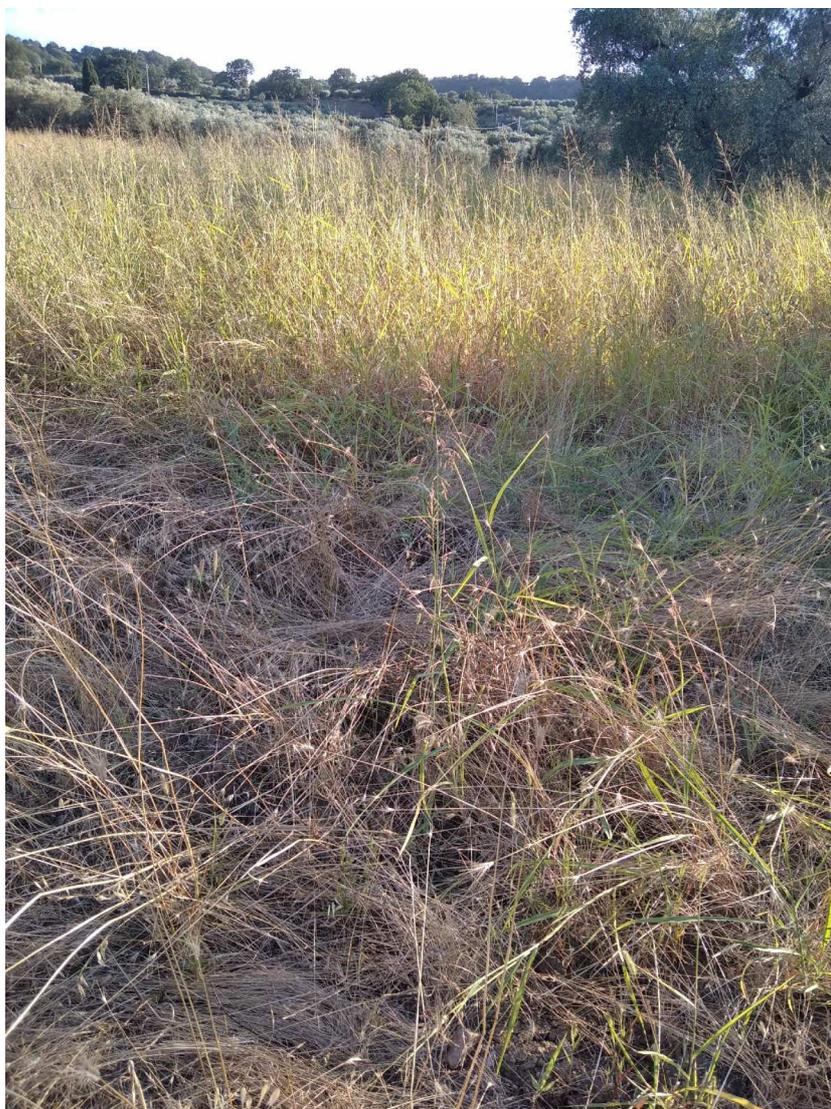
È ubicato in una porzione adibita a coltivo, nei pressi di un uliveto. Prima dell'aratura è stata rilevata una vegetazione idrofila diffusa (saturazione dei primi metri di profondità, persino al termine della stagione estiva). Non vi sono condizioni di instabilità in atto e, vista la debole pendenza del terreno (5-7°), nemmeno è lecito supporre a condizioni di instabilità in potenza.

Foto 4-18. Ripresa da sud verso nord del sostegno A15

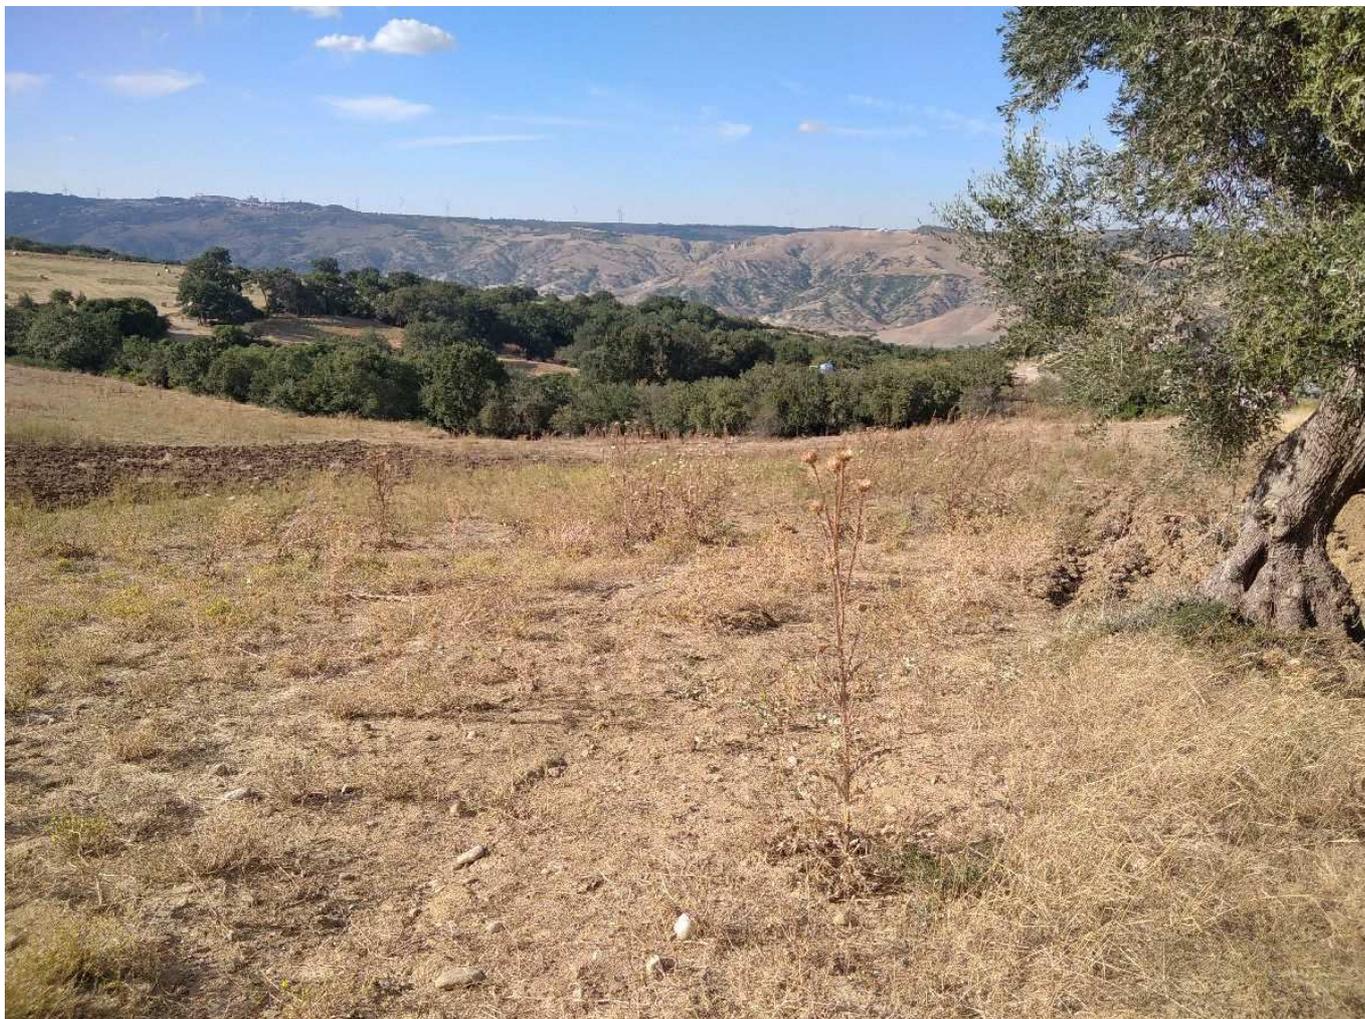
È ubicato poco più spostato rispetto al crinale di una dorsale morfologica, su un pendio di inclinazione 10-15° ad esposizione nord. I pali dell'elettrodotto di bassa tensione che attraversano questo settore sono ben verticali, a testimoniare la stabilità di questo sito. Nell'area di sedime del sostegno in studio sono state rilevate alcune fratture (tension cracks) da essiccamento (Foto 4-20). Si ritiene che comunque, vista la bassa plasticità dei terreni, l'assenza di anomalie geotropiche, la verticalità degli elettrodotti e le pendenze modeste, queste discontinuità sul terreno non abbiano ruoli nello sviluppo locale di instabilità potenziali, ma siano solo indicatori del processo stagionale di imbibizione ed essiccamento di terreni di bassa attività.

Foto 4-19. Ripresa da sud verso nord dell'area di sedime del sostegno A16

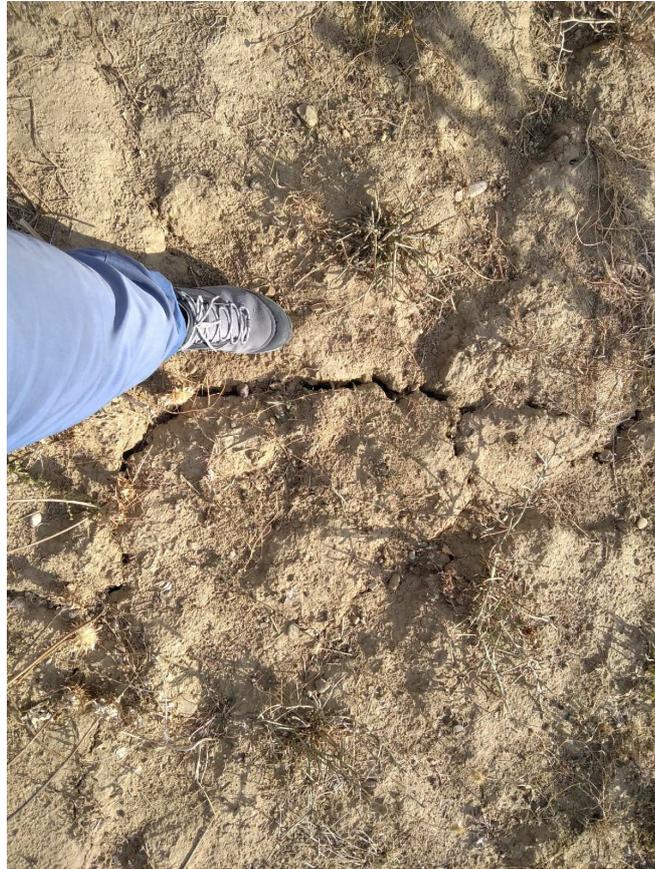
Foto 4-20. Tension cracks da essiccamento.

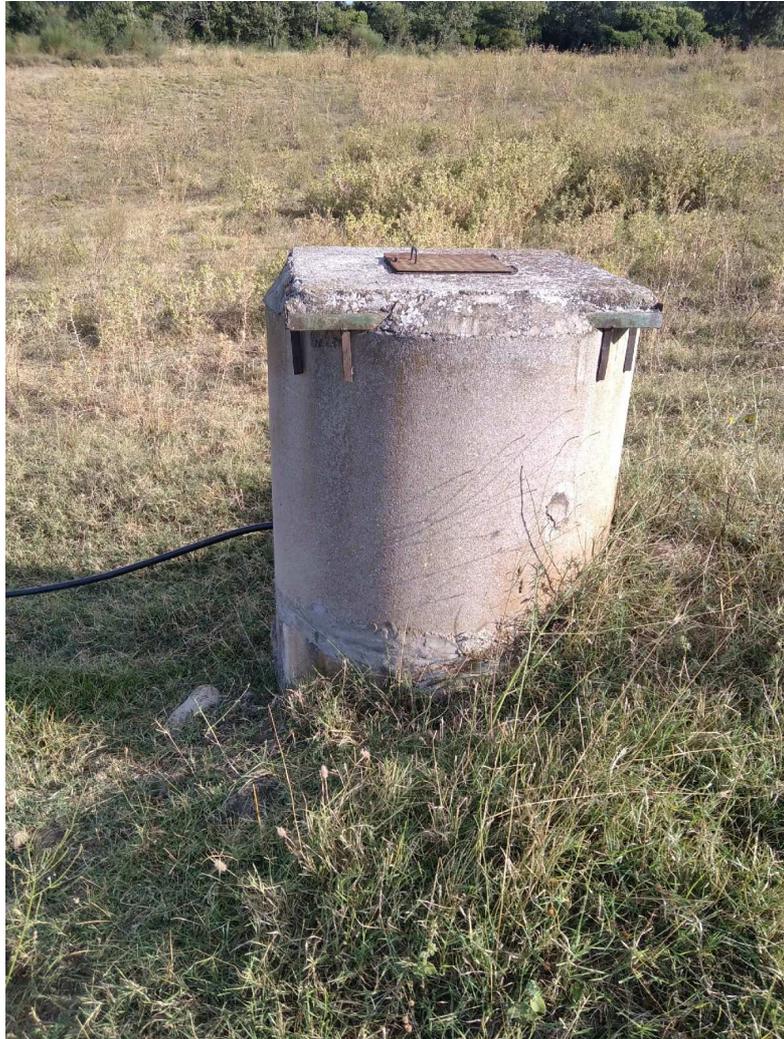
Nel compluvio ad ovest del sostegno A16 è presente un pozzo di raccolta delle acque di infiltrazione, che ha fatto registrare, al momento del sopralluogo, una soggiacenza pari a 2.5 m (Foto 4-21), a testimoniare nuovamente una circolazione idrica comunque presente nelle zone di convergenza dei flussi sotterranei nel versante.

Foto 4-21. Pozzo ad uso irriguo ubicato nel compluvio ad ovest del sostegno A16

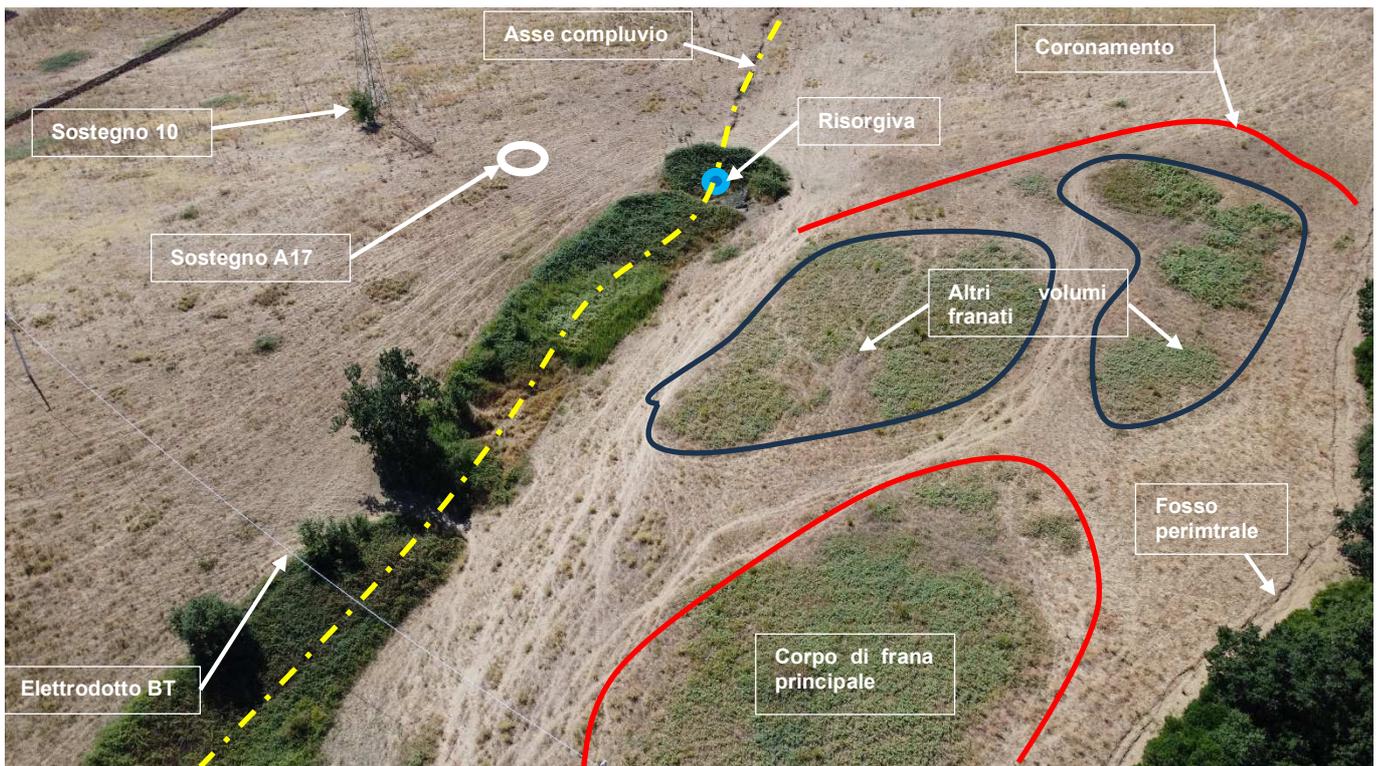
Foto 4-22. Panoramica dei principali elementi morfologici presenti nella zona del sostegno A17.

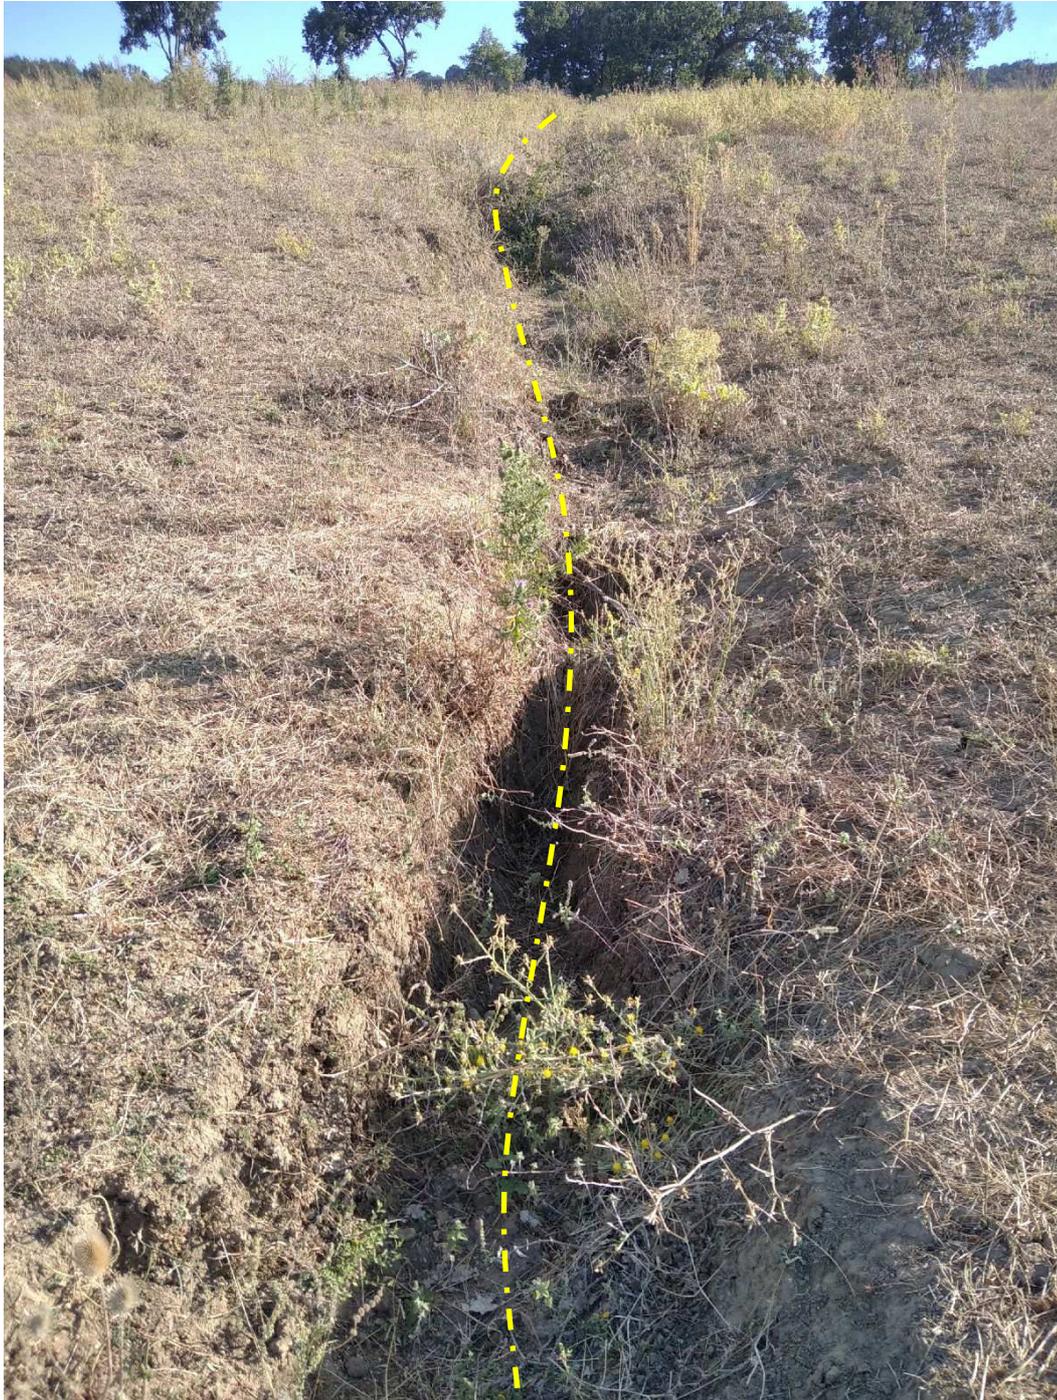
Foto 4-23. Approfondimento erosivo del fosso nel compluvio

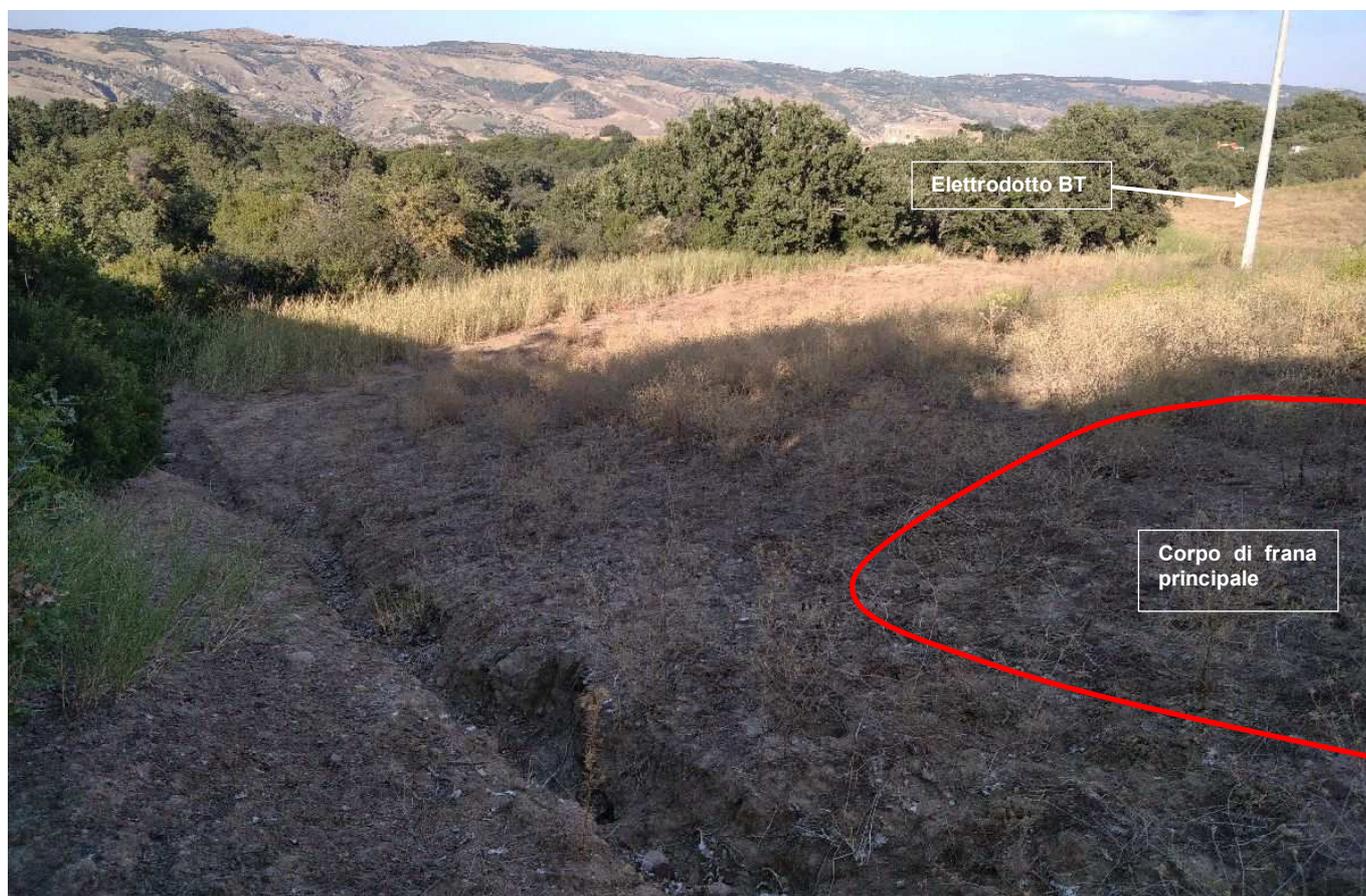
Circa 140 m più a monte dell'unghia del corpo di frana principale si localizza una rottura di pendenza, oltre la quale il versante prosegue verso monte con un gradiente topografico più dolce. È verosimile che in corrispondenza di questo cambio di pendenza sia stata ubicata la corona di distacco, ad oggi comunque non più visibile per il rimodellamento operato dall'attività antropica e dall'erosione superficiale. Il palo dell'elettrodotto di bassa tensione nei pressi dell'unghia del corpo di frana, ben verticale, testimonia che si tratta di una instabilità corticale, che non ha avuto effetti visibili su questo sostegno. Inoltre non vi sono segni di attività recente (Foto 4-24).

Foto 4-24. Ripresa da sud verso nord del fosso perimetrale occidentale del campo e del palo dell'elettrodotto di BT che borda a valle il corpo principale della frana. Si osserva anche la mancata regimazione basale nel versante, ove parte delle acque del fosso perimetrale vengono deviate verso nord-est (zona di accumulo di detrito con vegetazione idrofila) in direzione del lago oltre il boschetto.

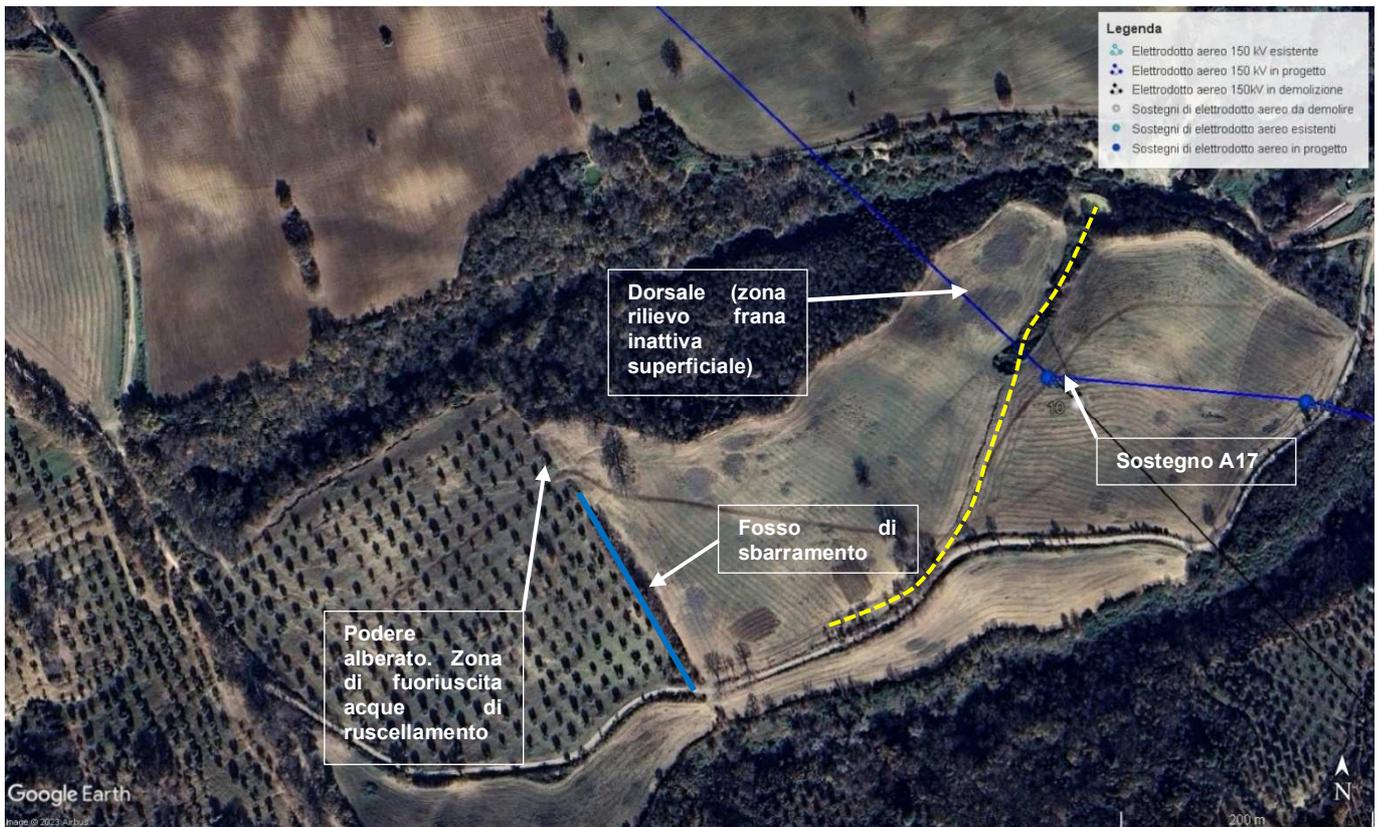
È importante sottolineare come le acque di ruscellamento superficiale provenienti da monte interessano, tuttavia, solo il quadrante territoriale ricompreso nella dorsale morfologica interessata dall'instabilità, mentre non interessano la dorsale morfologica contigua ove si localizza il sostegno A17. Questo poiché verso monte, al limite del campo coltivato su cui si installano i sostegni della nuova linea AT ed il podere con le file alberate, è presente un fosso trasversale, non esteso a tutto il perimetro del podere alberato, che intercetta e convoglia verso gli scoli della strada interpoderale la quota parte delle acque di ruscellamento dirette verso valle (Foto 4-25). Questo elemento idraulico, unitamente alla presenza del fosso di compluvio ed ai fossi di guardia della strada interpoderale a monte, impediscono che l'area del sostegno A17 sia interessata da quantitativi d'acqua significativi provenienti da monte.

Foto 4-25. Elementi idraulici che forniscono barriera allo scorrimento delle acque superficiali da monte dirette verso la dorsale morfologica su cui si prevede di installare il sostegno A17.

Questa caratteristica idraulica locale, unitamente alla direzionalità della frana rilevata sulla dorsale contigua (da SSW verso NNE) consente di escludere interferenze fra l'evoluzione territoriale osservata e gli elementi antropici, nella fattispecie il sostegno A17, fatta salva la conservazione dell'attuale assetto del territorio dal punto di vista morfologico e dell'ufficiosità della rete di regimazione delle acque.
