Regione: Sicilia
Provincia: Palermo
Comune: Piana degli Albanesi - Monreale
Località: Contrade "Costa Mammana - Mandrazza"

IMPIANTO AGRIVOLTAICO "PIANA DEGLI ALBANESI" DELLA POTENZA DI 75 MW IN IMMISSIONE PROGETTAZIONE DEFINITIVA

Titolo: AGRFV-PA-REL002A0

Fotoinserimenti

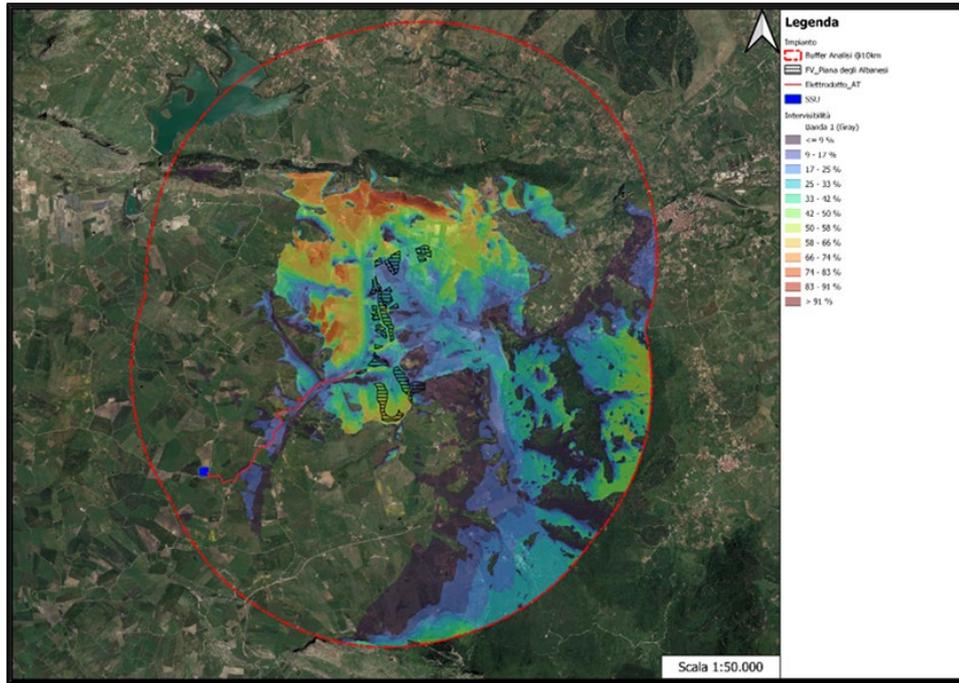
Figura 1 Intervisibilità teorica

Lo studio dell'integrazione nel paesaggio dell'impianto agrivoltaico in oggetto è stato condotto su un duplice fronte: da un lato è stata condotta un'analisi di intervisibilità a scala territoriale tramite un modello *in-house* sviluppato in ambiente GIS (i dettagli sono reperibili nella "Relazione Paesaggistica" allegata al progetto), successivamente, sulla base dei risultati ottenuti, è stata verificata l'attendibilità dello stesso tramite una campagna di rilevazioni fotografiche in situ, effettuata dai punti di maggiore sensibilità.

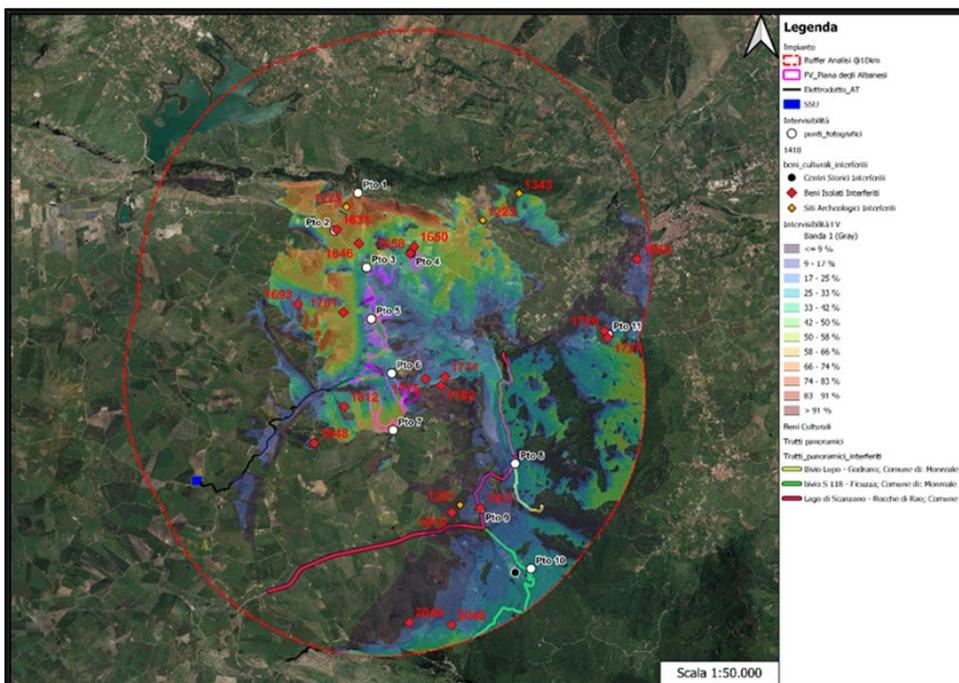
Figura 2 Punti di ripresa

Nel seguito si propongono i fotoinserti effettuati dai punti di ripresa identificati e riportati in Figura 2.

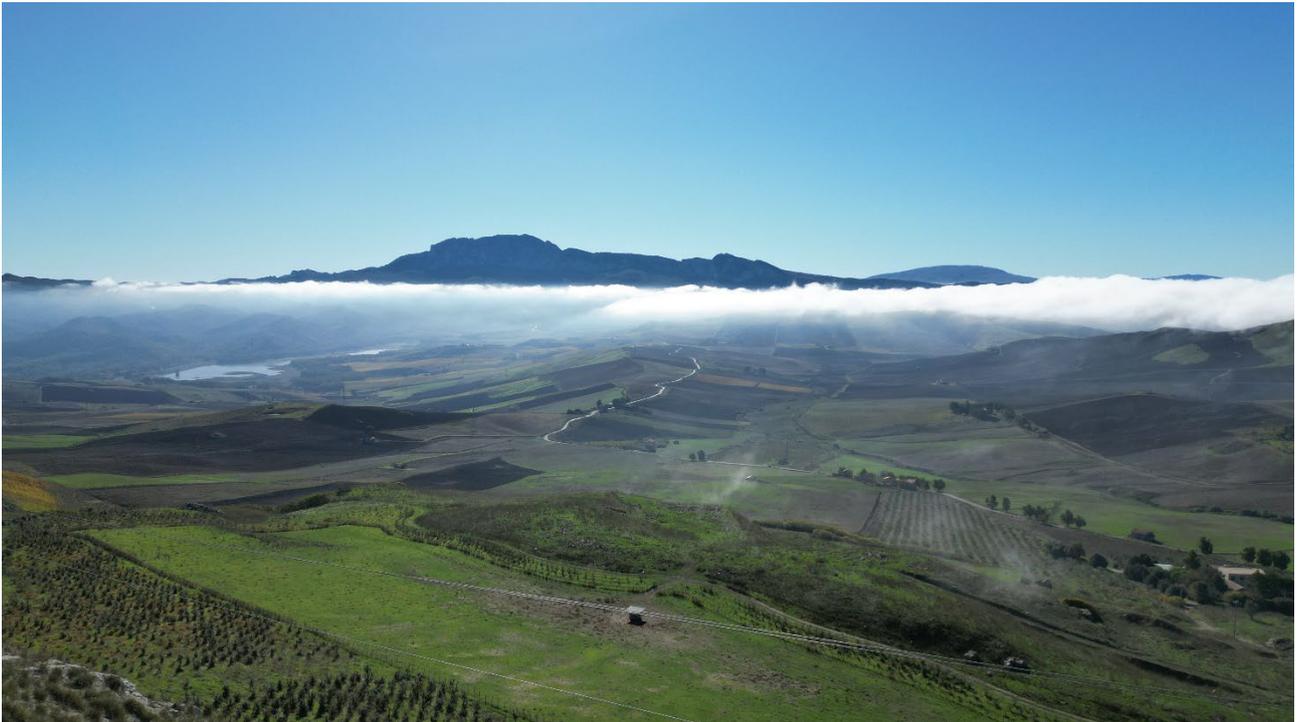
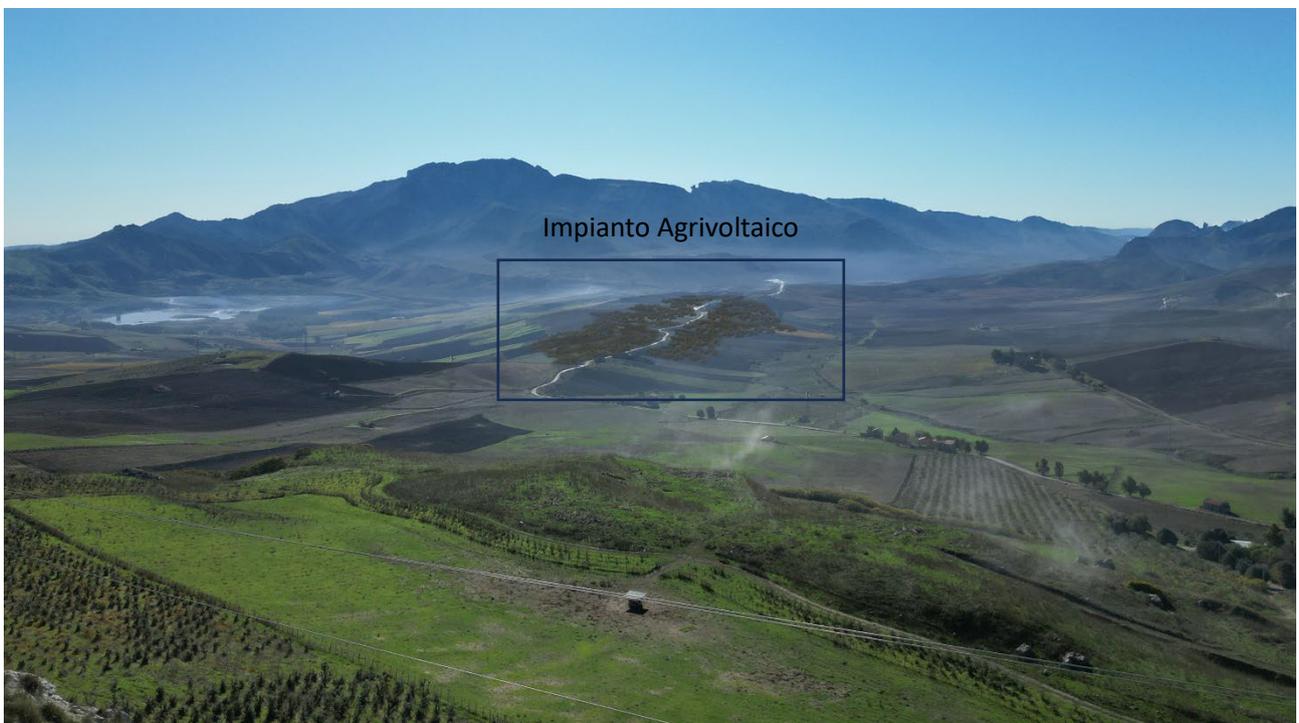
Punto di ripresa 1 – corrispondenza Bene cod. 1225

Figura 3 Punto di Ripresa 1 - ante operam

Figura 4 Punto di Ripresa 1 - post operam

Il punto di ripresa 1, rivolto verso Sud e localizzato nei pressi del Bene isolato cod. 1225 e a cui si associa un valore di intervisibilità pari al 76% in virtù della sua posizione sopraelevata, consente di visualizzare l'impianto nella sua quasi totalità. Dalla Figura 4, tuttavia, si nota come l'impianto risulti appena percepibile per via

dell'azione di mitigazione da parte delle fasce di mitigazione stesse, delle ampie zone alberate prospicienti l'intero impianto e dell'attenuazione atmosferica.

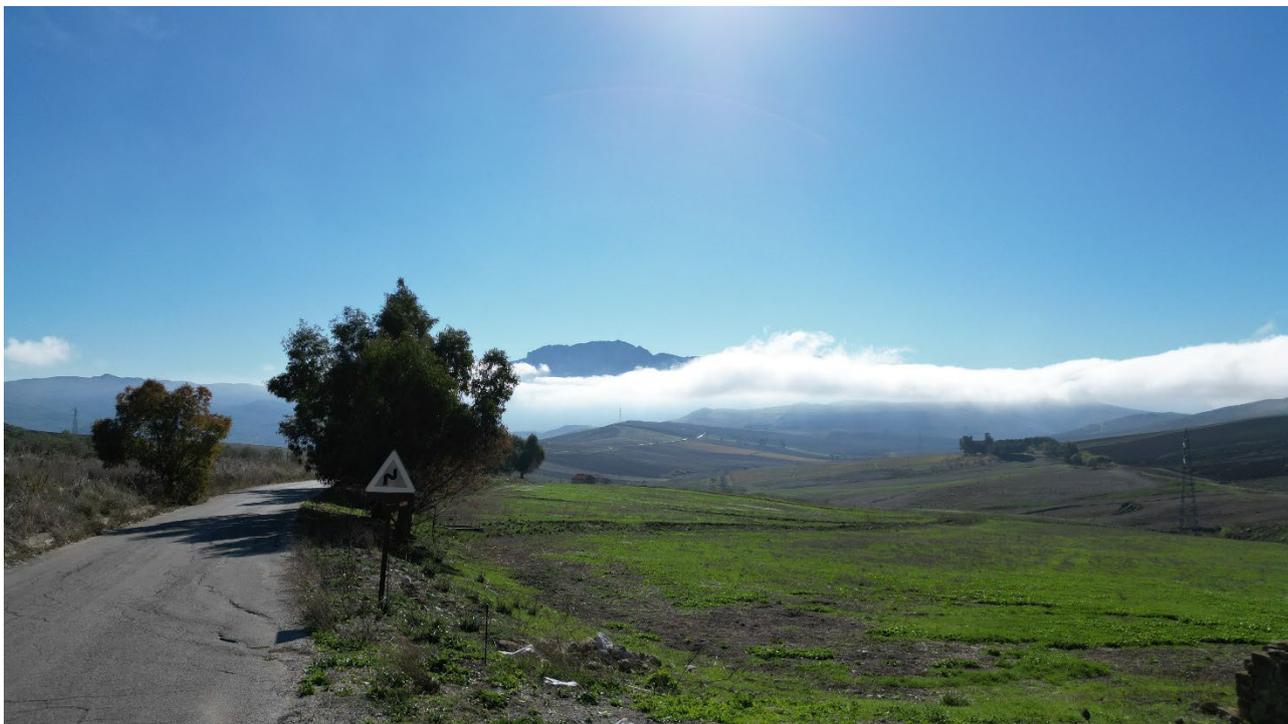
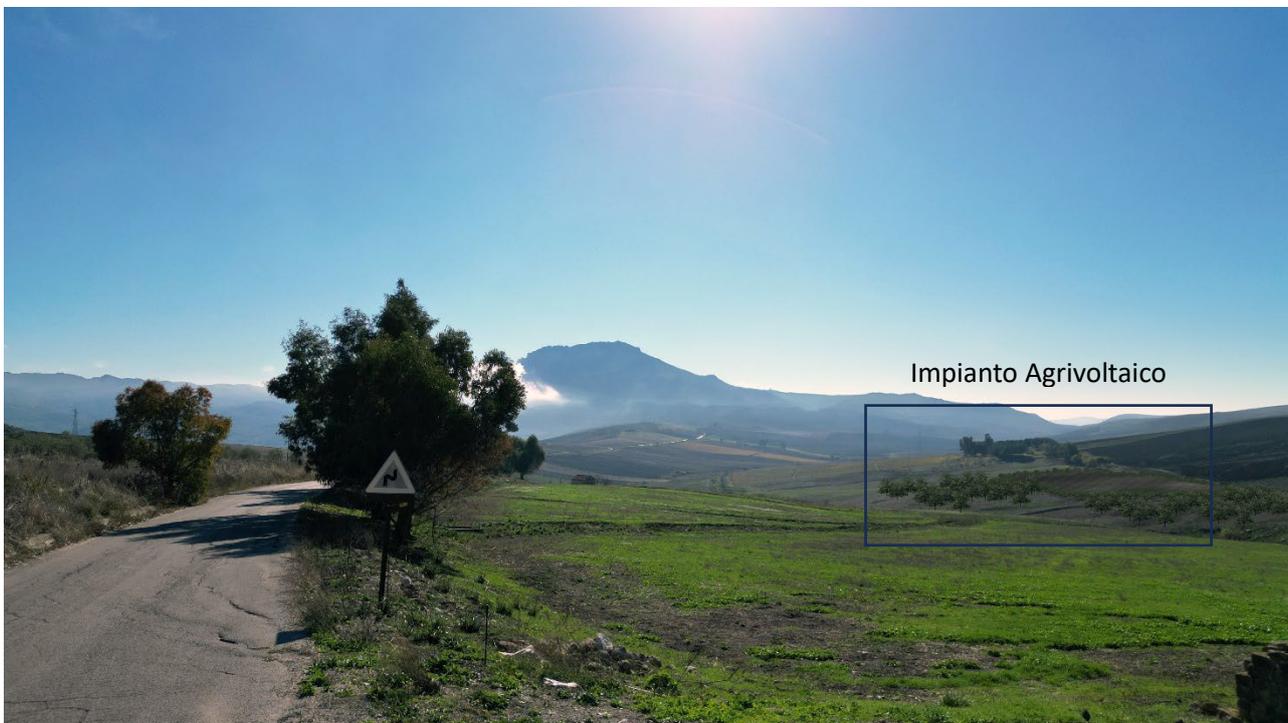
Punto di Ripresa 2 – corrispondenza Bene cod. 1631

Figura 5 Punto di ripresa 2 - ante operam

Figura 6 Punto di Ripresa 2 - post operam

Il punto di ripresa 2, rivolto verso Sud, localizzato nei pressi del Bene Isolato cod. 1631 e a cui si associa un valore di intervisibilità pari a circa il 67%, teoricamente dovrebbe consentire una ripresa quasi complessiva dei diversi campi. Come si può notare dalla Figura 6, le attenuazioni indotte dalla distanza e dalla presenza

della vegetazione mascherano la presenza dell'impianto confermandone una corretta integrazione nel paesaggio circostante.

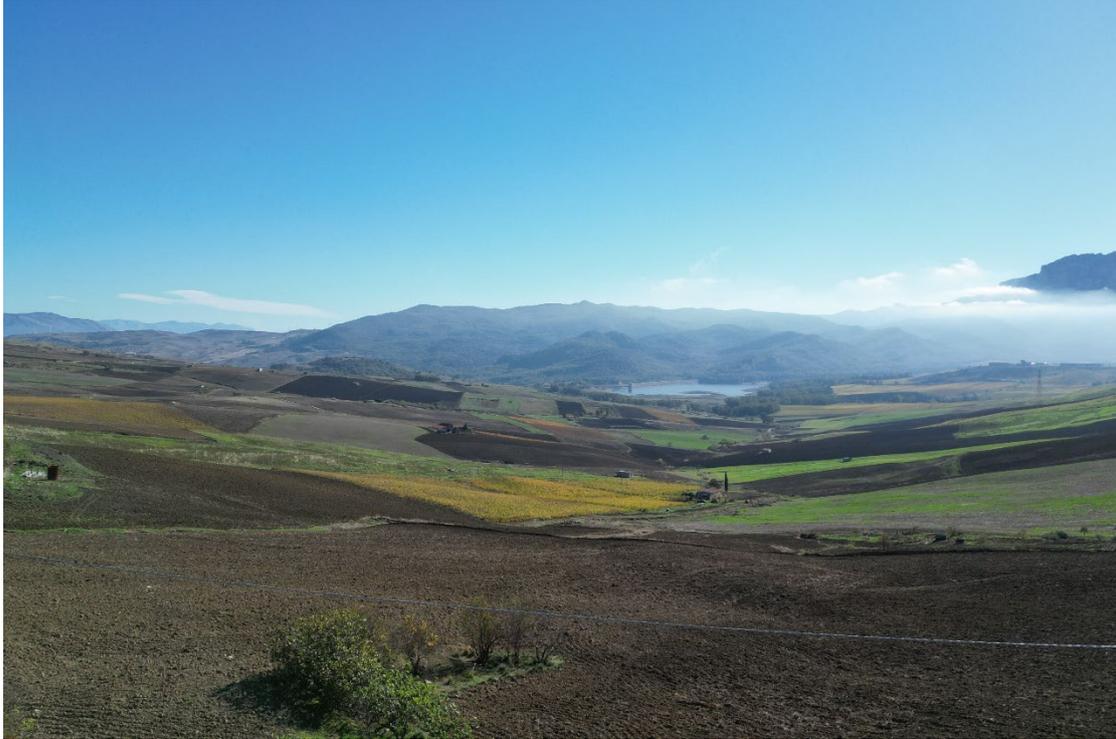
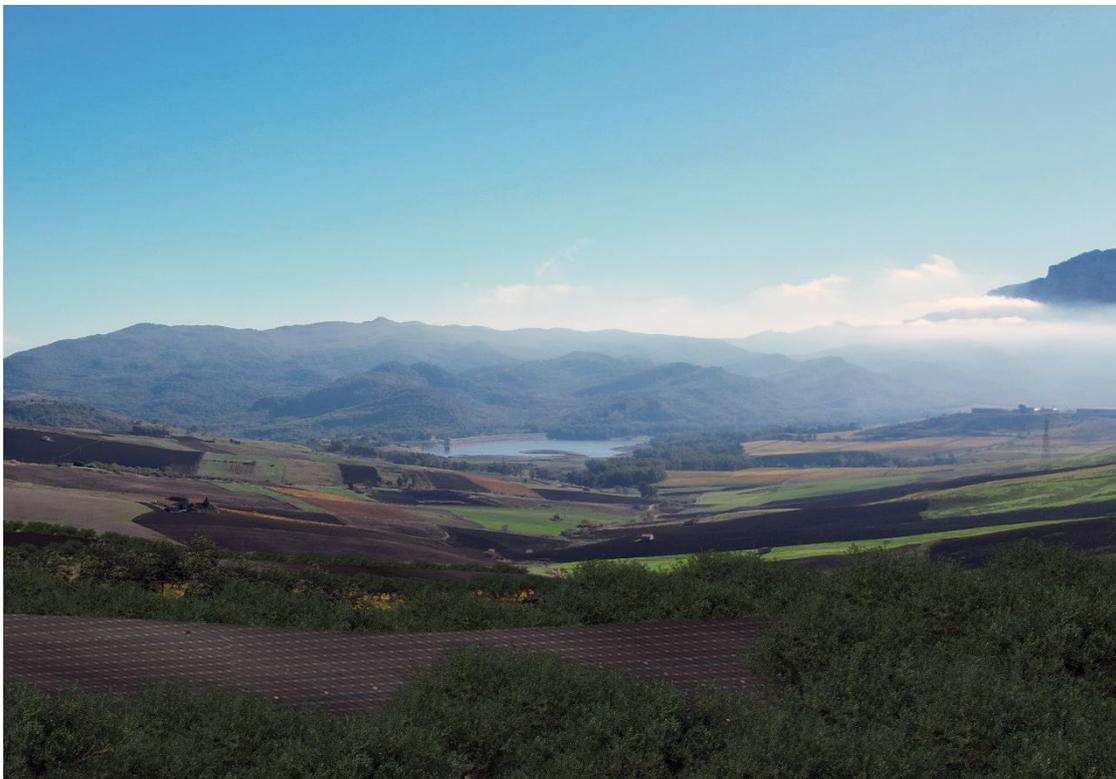
Punto di Ripresa 3 – SP5

Figura 7 Punto di Ripresa 3 - ante operam

Figura 8 Punto di Ripresa 3 - post operam

Il Punto di Ripresa 3 propone una prospettiva in direzione SE e si localizza nelle immediate vicinanze della zona settentrionale dell'impianto agrivoltaico. Dalla prospettiva in discussione sarebbe teoricamente percepibile poco meno della metà dell'impianto, che risulta essere adeguatamente schermato dalla presenza delle fasce di mitigazione. La posizione dell'osservatore, volutamente adiacente all'impianto, consente comunque la percezione dello stesso, come riportato dalla fotosimulazione del Punto di Ripresa 3.

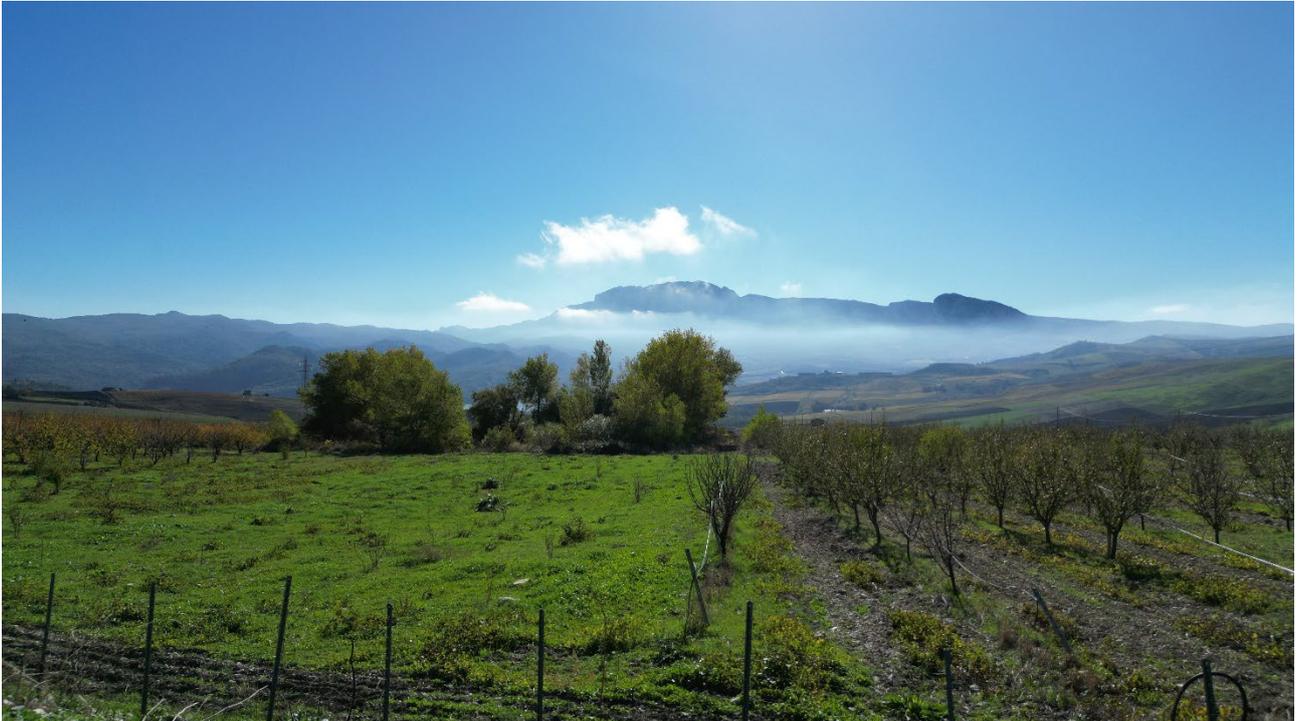
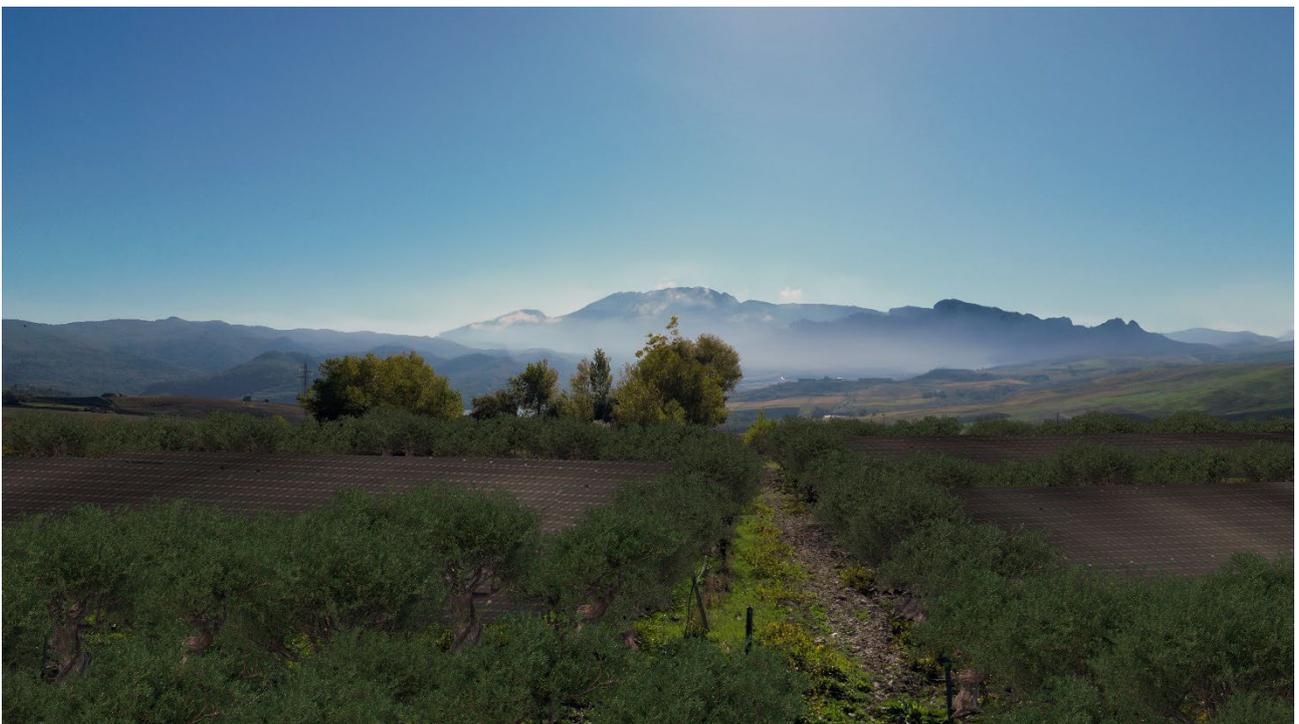
Punto di Ripresa 4 – corrispondenza con Bene cod. 1658

Figura 9 Punto di ripresa 4 - ante operam

Figura 10 Punto di Ripresa 4 - post operam

Il punto di ripresa 4 si colloca in corrispondenza del Bene cod. 1658. Questo punto di ripresa assolve allo scopo di verificare un basso impatto visivo dal bene in questione: l'azione delle fasce di mitigazione e la distanza determinano una percezione decisamente ridotta dell'impianto. Il valore di intervisibilità registrato è pari al 40%, circa poco meno della metà dell'impianto dovrebbe teoricamente essere visibile; tuttavia, l'azione delle fasce di mitigazione riduce la percezione del progetto tramite la ricerca di una integrazione tra il manufatto antropico e il paesaggio che lo ospita.

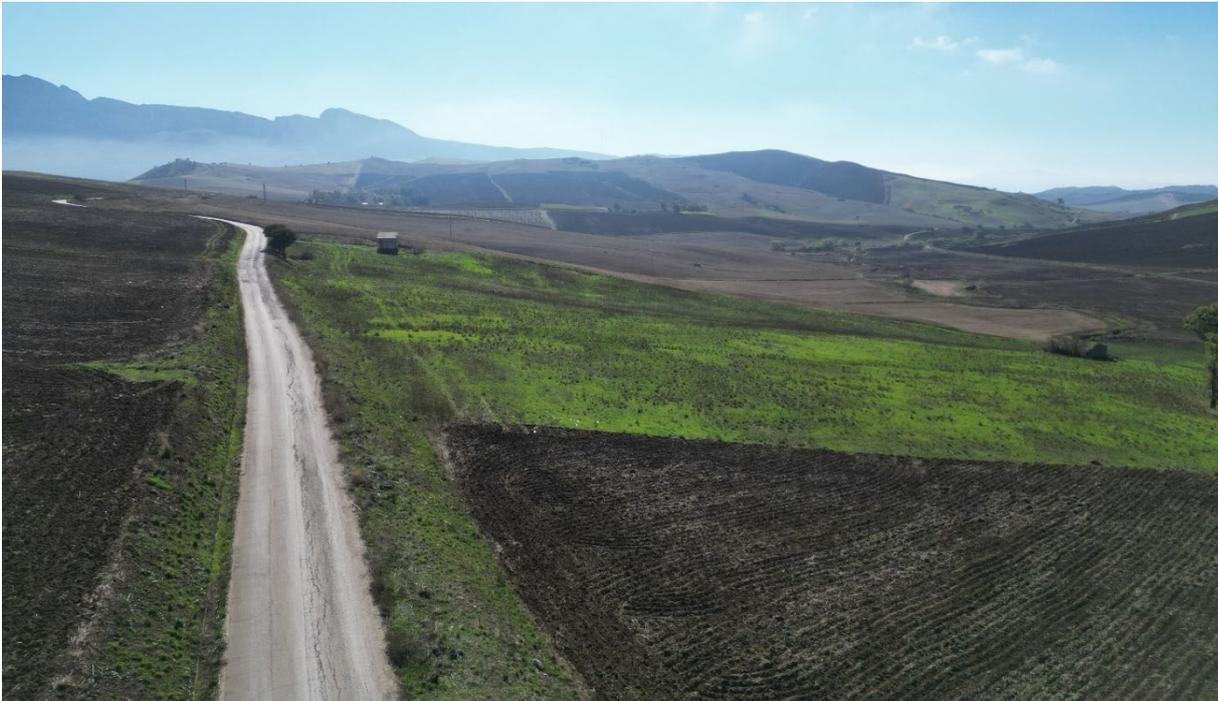
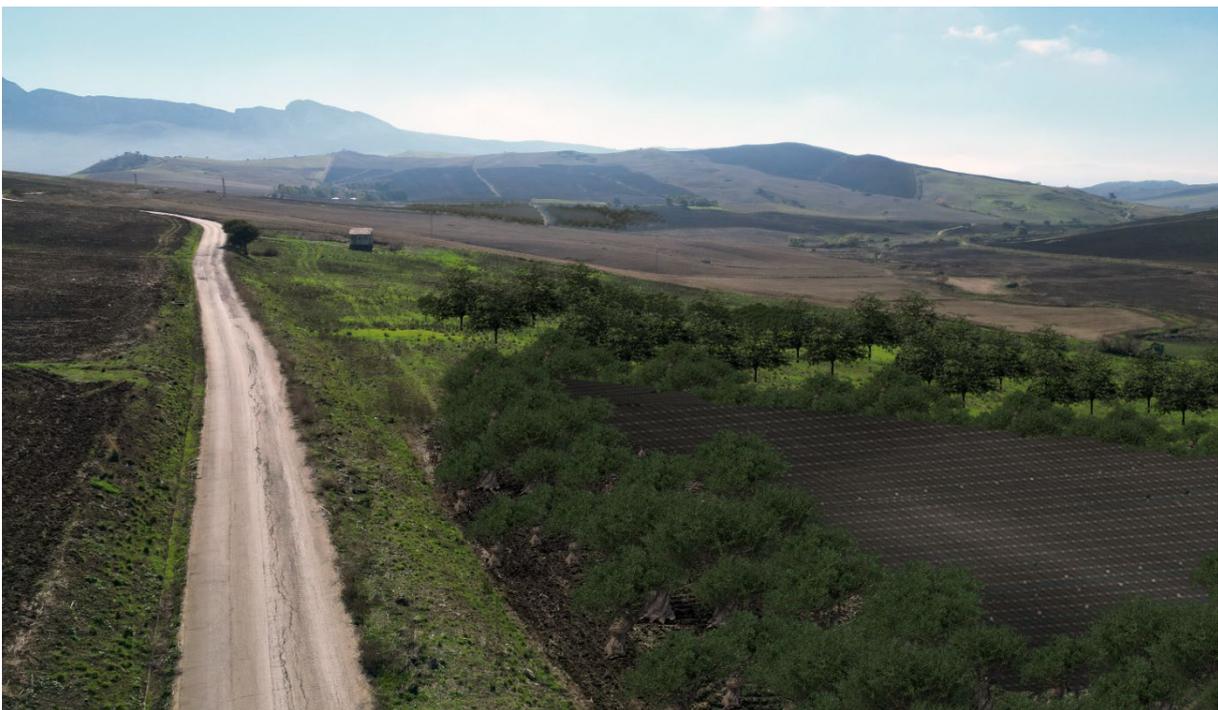
Punto di Ripresa 5a – SP5 Direzione Sud; Sud-Est

Figura 11 Punto di Ripresa 5 - ante operam

Figura 12 Punto di Ripresa 5 - post operam

Il Punto di Ripresa 5, localizzato sulla SP5, propone una prospettiva volutamente sopraelevata in direzione S-SE dalla quale dovrebbe essere percepibile circa il 45% dell'impianto, in una prospettiva di 360°. Tuttavia, rispetto ad una prospettiva meridionale, grazie all'orografia del territorio e alla presenza delle fasce di mitigazione e delle aree deputate alla coltivazione del mandorlo, si ottiene una percezione attenuata in cui le aree visibili sono quelle prospicienti il punto di ripresa.

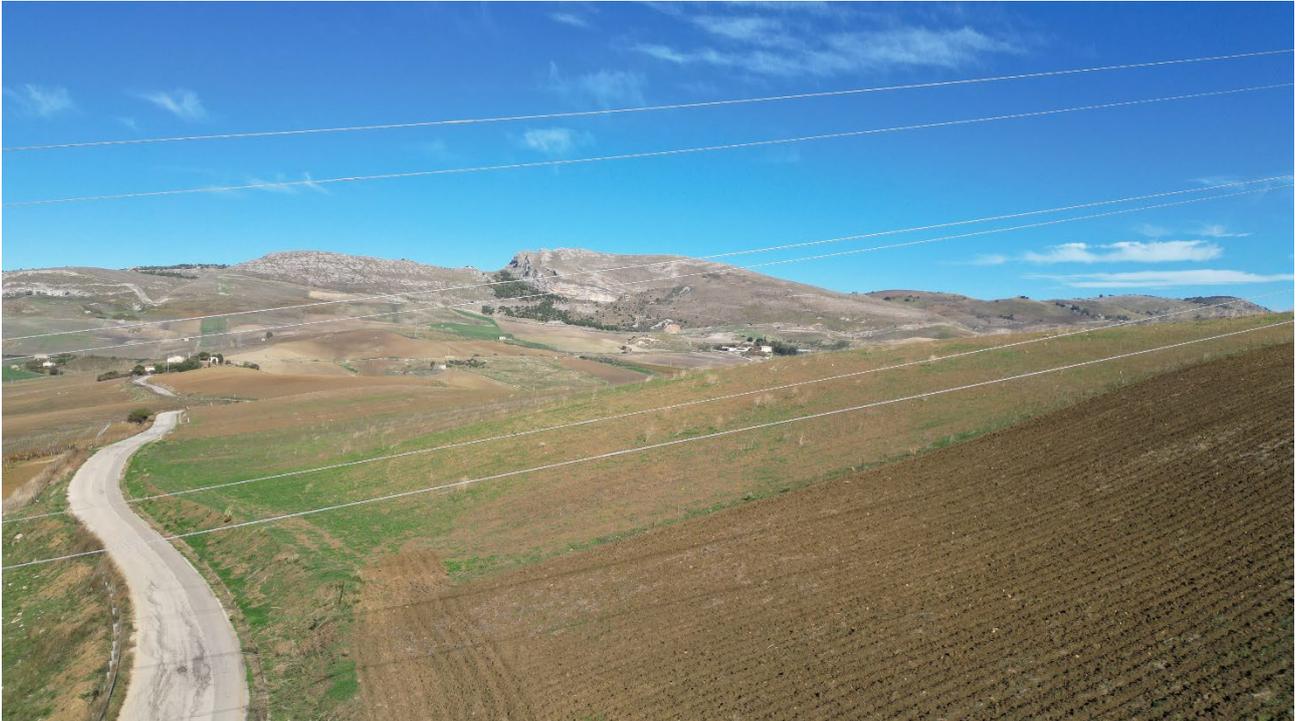
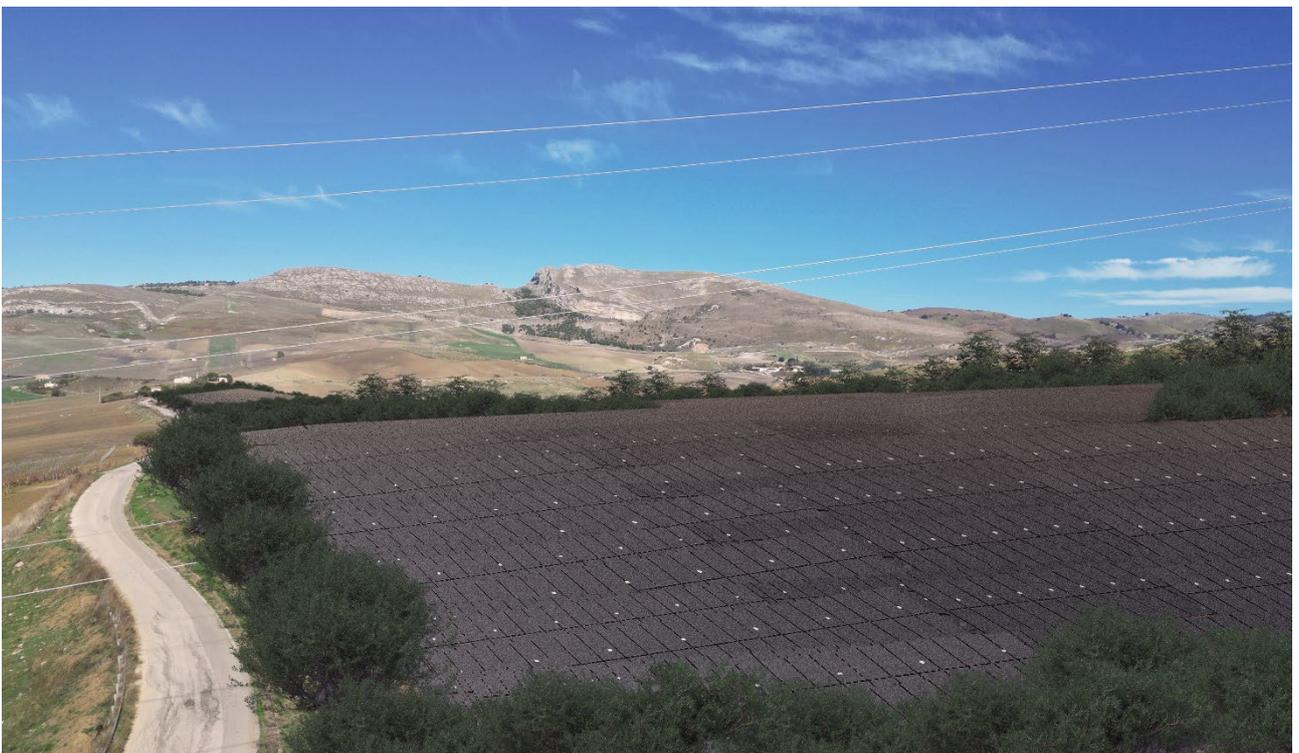
Punto di Ripresa 5b – Direzione Nord

Figura 13 Punto di Ripresa 5b - ante operam

Figura 14 Punto di Ripresa 5b - post operam

Il Punto di Ripresa 5b restituisce una prospettiva in direzione N e, parimenti rispetto al punto di ripresa 5, è caratterizzato da un valore di intervisibilità teorica di circa il 45%. Questa prospettiva, rialzata dal terreno e, quindi, tecnicamente peggiorativa rispetto al caso reale, sottolinea come, anche in direzione N, la presenza del campo sia attenuata dall'orografia e dalle fasce di mitigazione stesse.

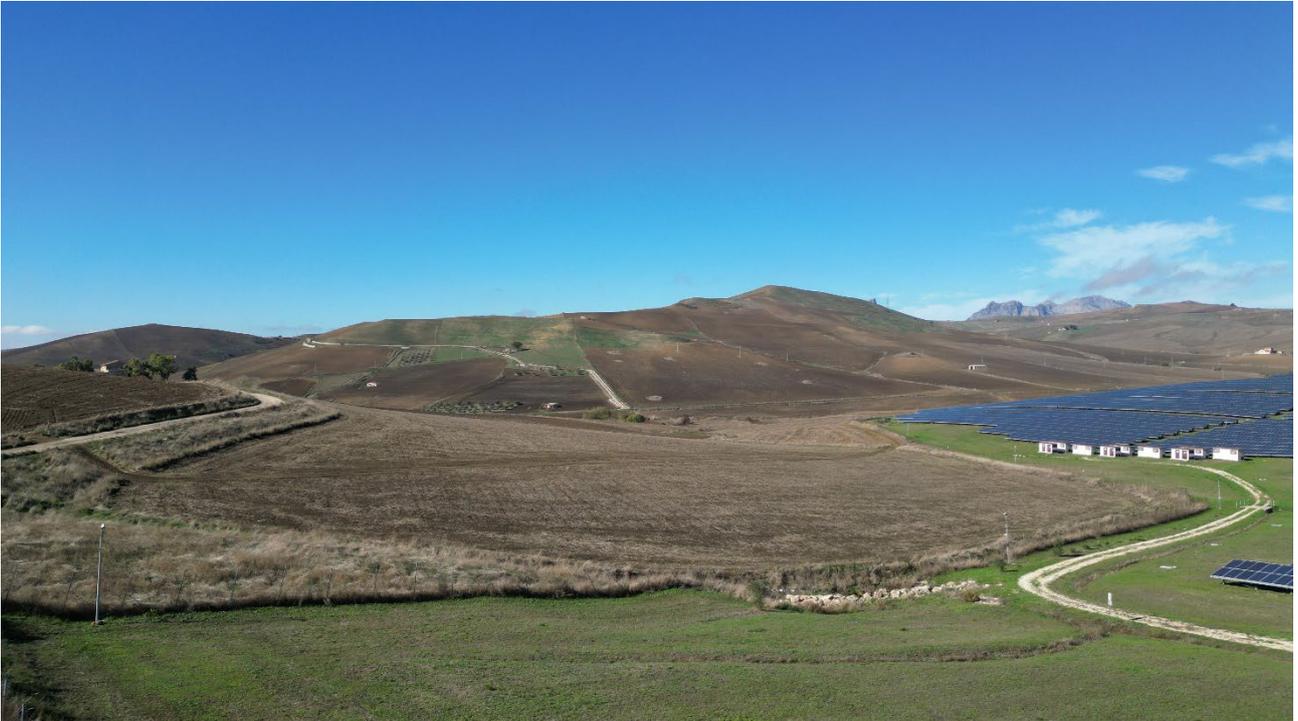
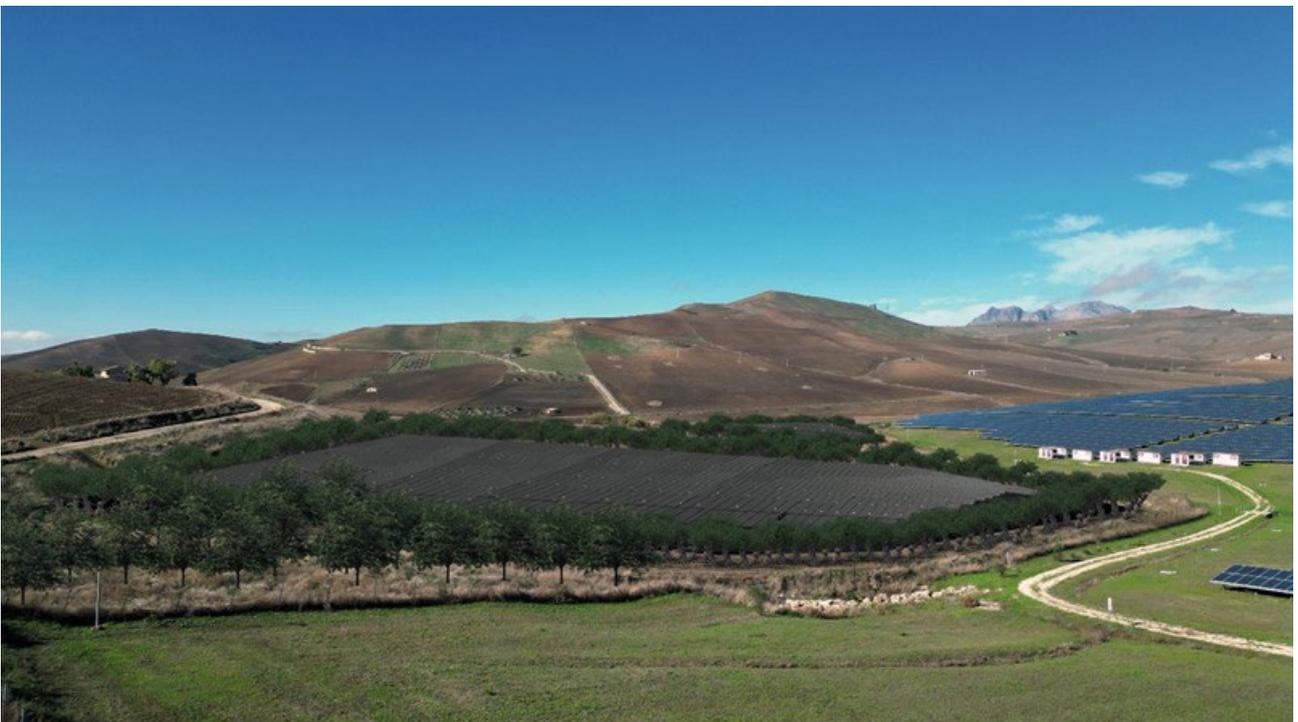
Punto di Ripresa 6a – SP104, pressi bivio con SP5 – Direzione NO

Figura 15 Punto di Ripresa 6 - ante operam

Figura 16 Punto di Ripresa 6 - post operam

Il punto di ripresa 6, collocato sulla SP104, fornisce un punto di vista sopraelevato in direzione NO. La depressione che accoglie il campo agrivoltaico attenua la sua presenza sia grazie all'azione delle fasce di mitigazione che alla schermatura fornita dall'orografia del terreno. Il punto di ripresa 6 fornisce un esempio dell'azione delle opere di mitigazione previste in fase di progetto.

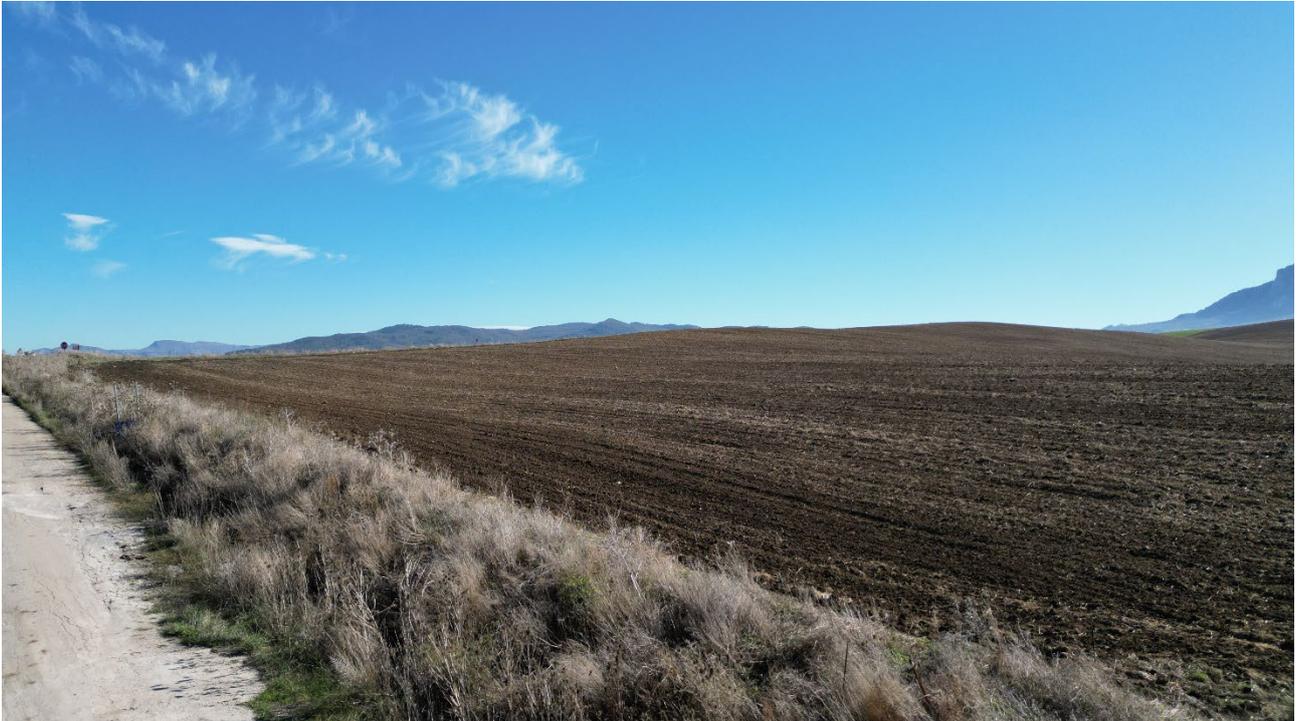
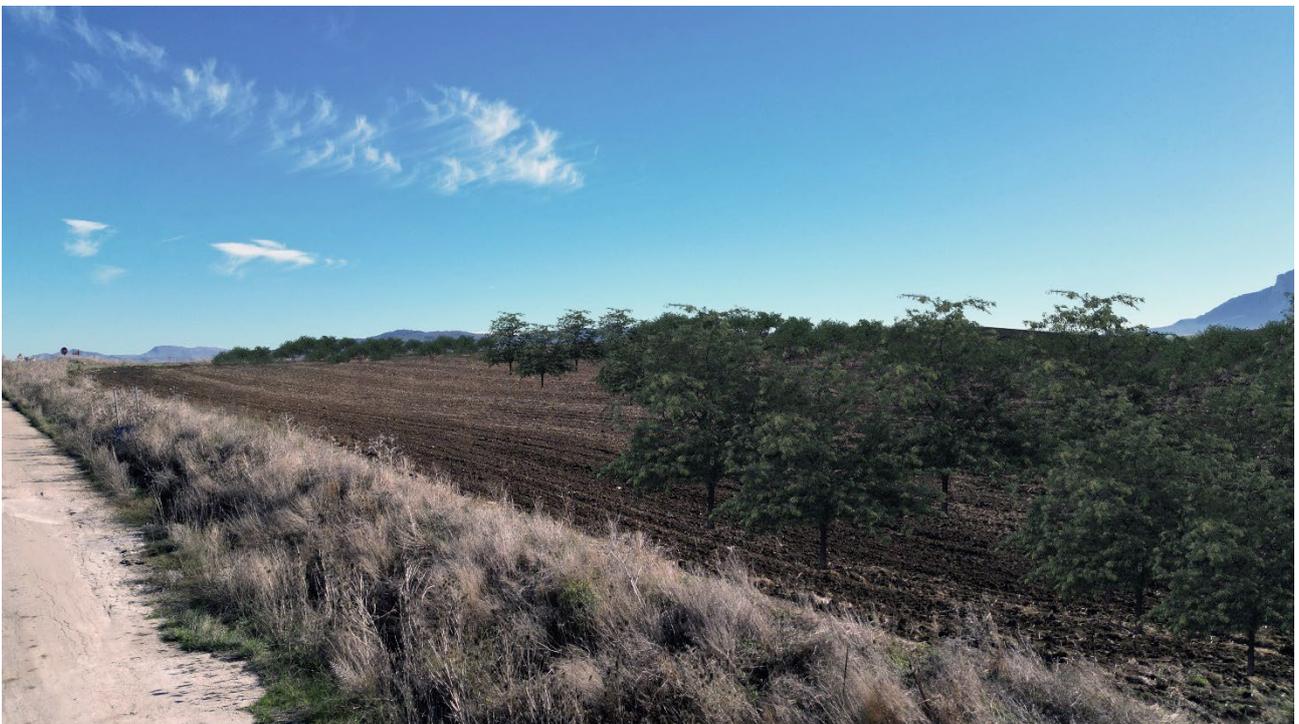
Punto di Ripresa 6b – SP104, pressi bivio con SP5 – Direzione SE

Figura 17 Punto di Ripresa 6b - ante operam

Figura 18 Punto di Ripresa 6b - post operam

Il Punto di Ripresa 6b, localizzato nei pressi del bivio tra la SP5 e la SP104 nelle immediate vicinanze del campo agrivoltaico, propone una prospettiva del progetto in direzione S-SE. I valori di intervisibilità teorica calcolati risultano essere di circa il 30%, data anche dall'estrema prossimità tra l'osservatore e il campo. Tuttavia, l'orografia, congiuntamente alla presenza delle fasce alberate, scongiura la percezione dei pannelli fotovoltaici. Dalla Figura 41, si evince come l'azione delle fasce di mitigazione sia efficace rendendo quasi non percepibile l'impianto.

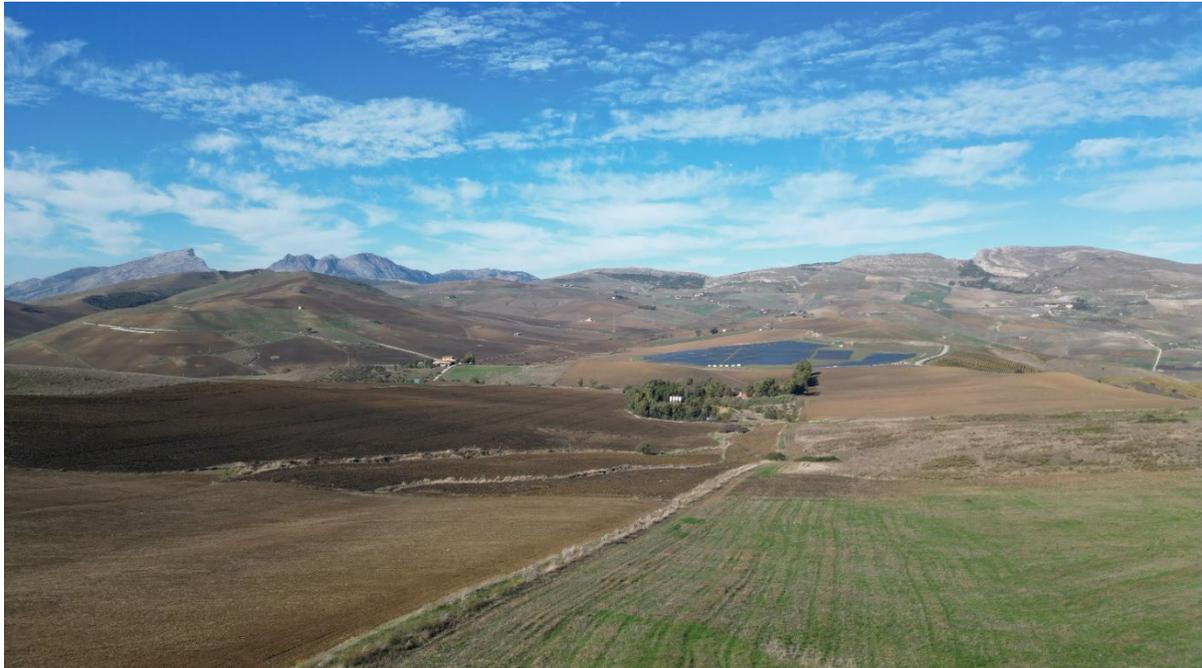
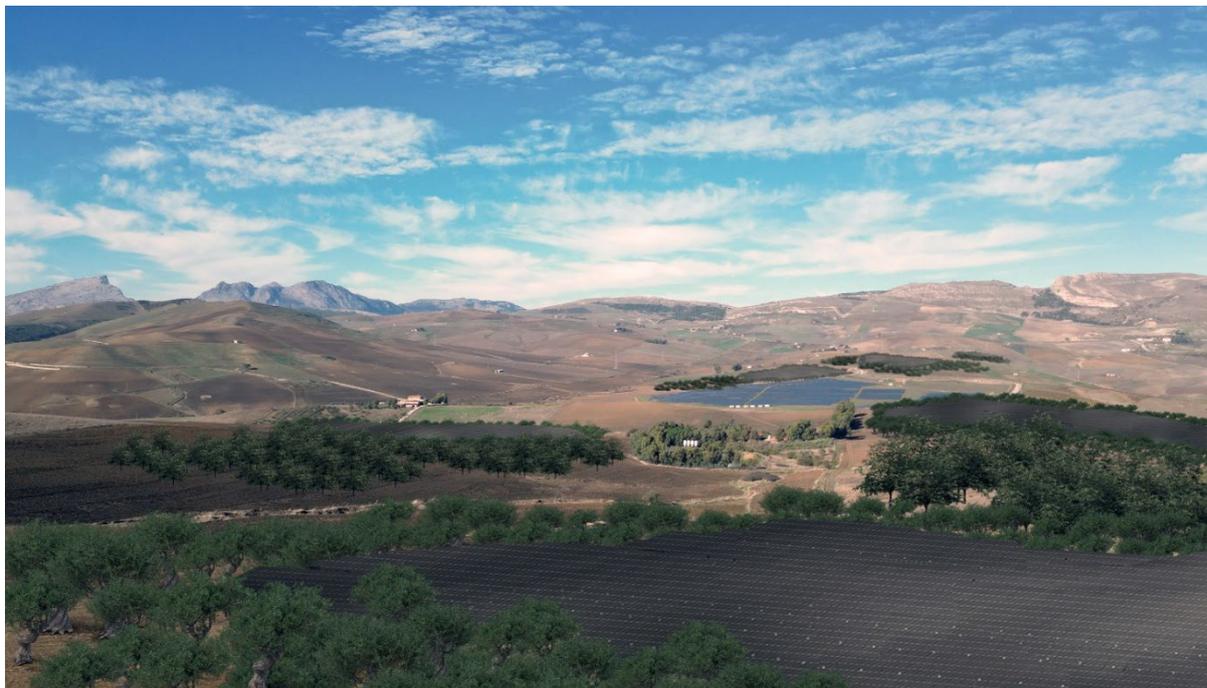
Punto di Ripresa 7 – SP9

Figura 19 Punto di Ripresa 7 - ante operam

Figura 20 Punto di ripresa 7 - post operam

Il punto di ripresa 7, collocato in prossimità del campo agrivoltaico e in una posizione sopraelevata rispetto allo stesso, fornisce un punto di vista in direzione N che determina un fattore di occupazione visivo più che percepibile. Vale la pena sottolineare che il punto di ripresa è adiacente al campo. Si registra un valore di intervisibilità pari a circa il 50%, sia dovuto a un fattore di vicinanza che di orografia. Inoltre, si sottolinea come anche se sia presente un impianto preesistente, la presenza delle fasce alberate e l'orografia stessa scongiurano l'effetto distesa garantendo una discontinuità tra gli stessi.

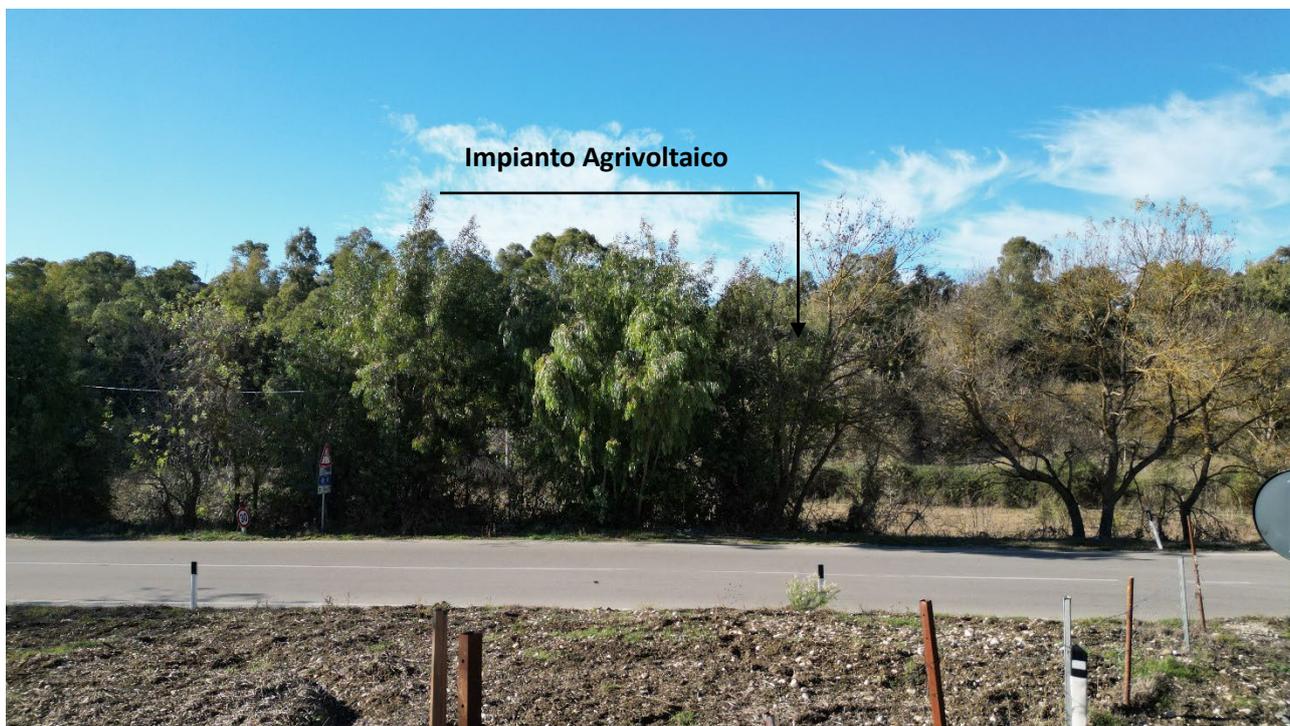
Punto di Ripresa 8 – Corrispondenza Tratti Panoramici Lago di Scanzano – Rocche di Rao; Bivio Lupo

Figura 21 Punto di Ripresa 8 - ante operam e post operam

Il punto di ripresa 8, collocato in corrispondenza del tratto panoramico Lago di Scanzano – Rocche di Rao e Bivio Lupo, registra un valore di intervisibilità teorica pari al 25%. Tuttavia, la vegetazione esistente copre completamente il punto di vista inibendo qualunque tipo di impatto visivo da parte del progetto sulla specifica viabilità panoramica.

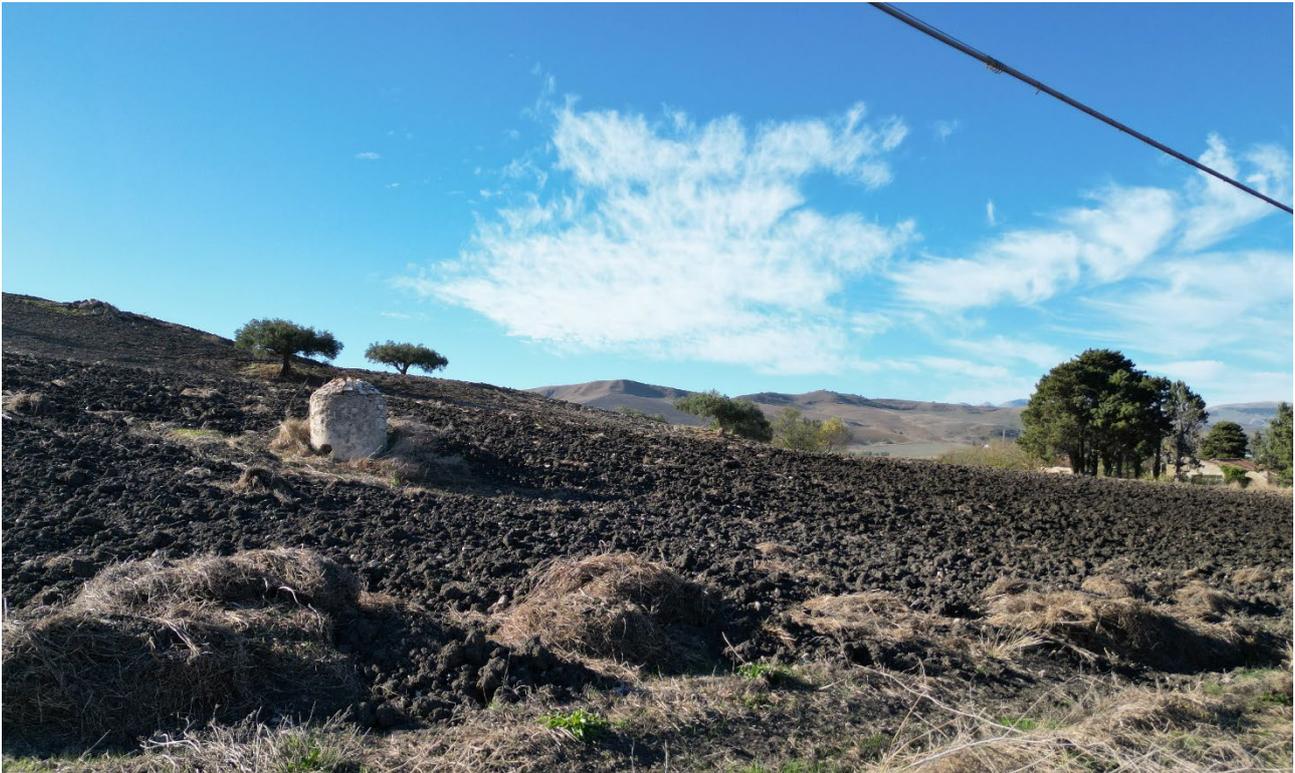
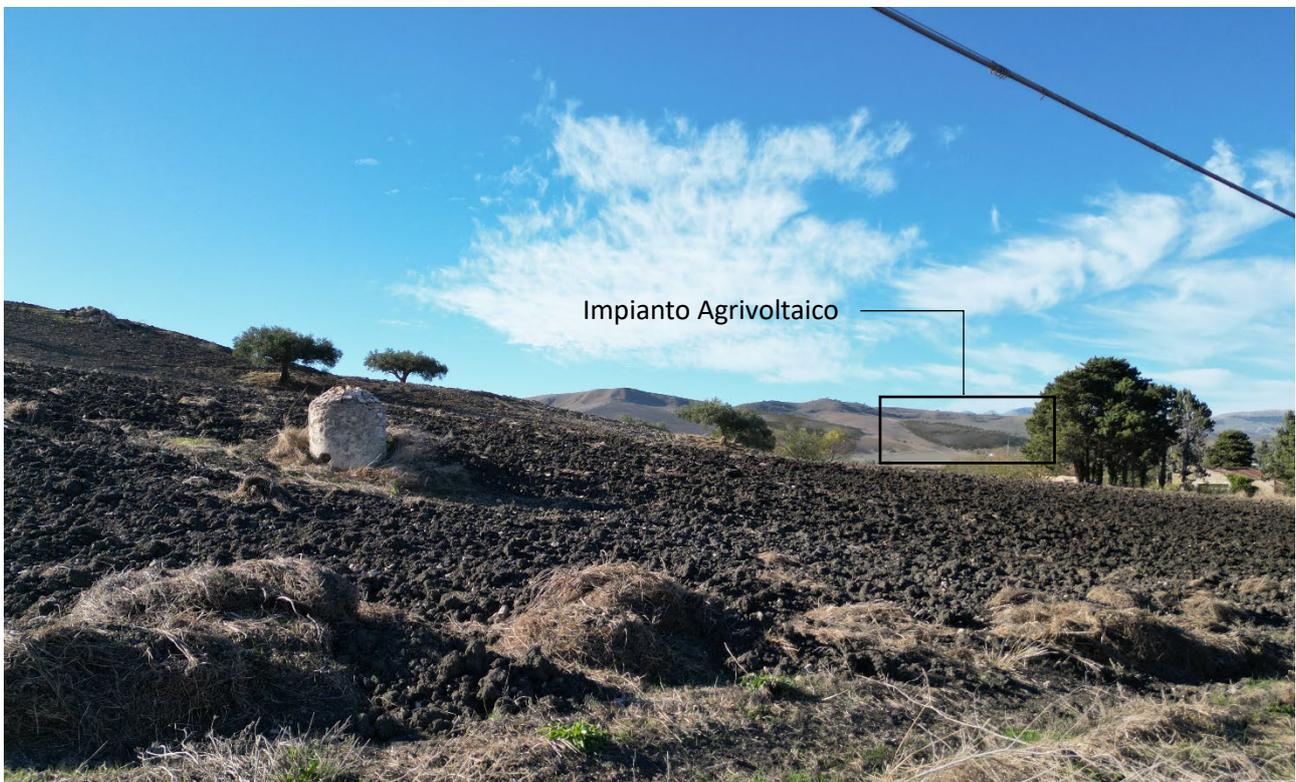
Punto di Ripresa 9 – Corrispondenza Tratto panoramico Lago di Scanzano – Rocche di Rao; Bene cod. 1911

Figura 22 Punto di Ripresa 9 - ante operam

Figura 23 Punto di Ripresa 9 - post operam

Il Punto di Ripresa 9, collocato in corrispondenza del Tratto panoramico Lago di Scanzano – Rocche di Rao e in prossimità del Bene cod. 1911, registra un valore di intervisibilità teorica pari al 15%. L'orografia del territorio copre quasi completamente l'impianto agrivoltaico, mentre la distanza, l'attenuazione atmosferica e l'azione delle fasce di mitigazione ne rendono appena percepibile la presenza, come riportato dalla Figura 46.
