Regione: Sicilia
Provincia: Palermo
Comune: Piana degli Albanesi - Monreale
Località: Contrade "Costa Mammana - Mandrazza"

IMPIANTO AGRIVOLTAICO "PIANA DEGLI ALBANESI" DELLA POTENZA DI 75 MW IN IMMISSIONE PROGETTAZIONE DEFINITIVA

Titolo: AGRFV-PA-REL002A0

Fotoinserimenti

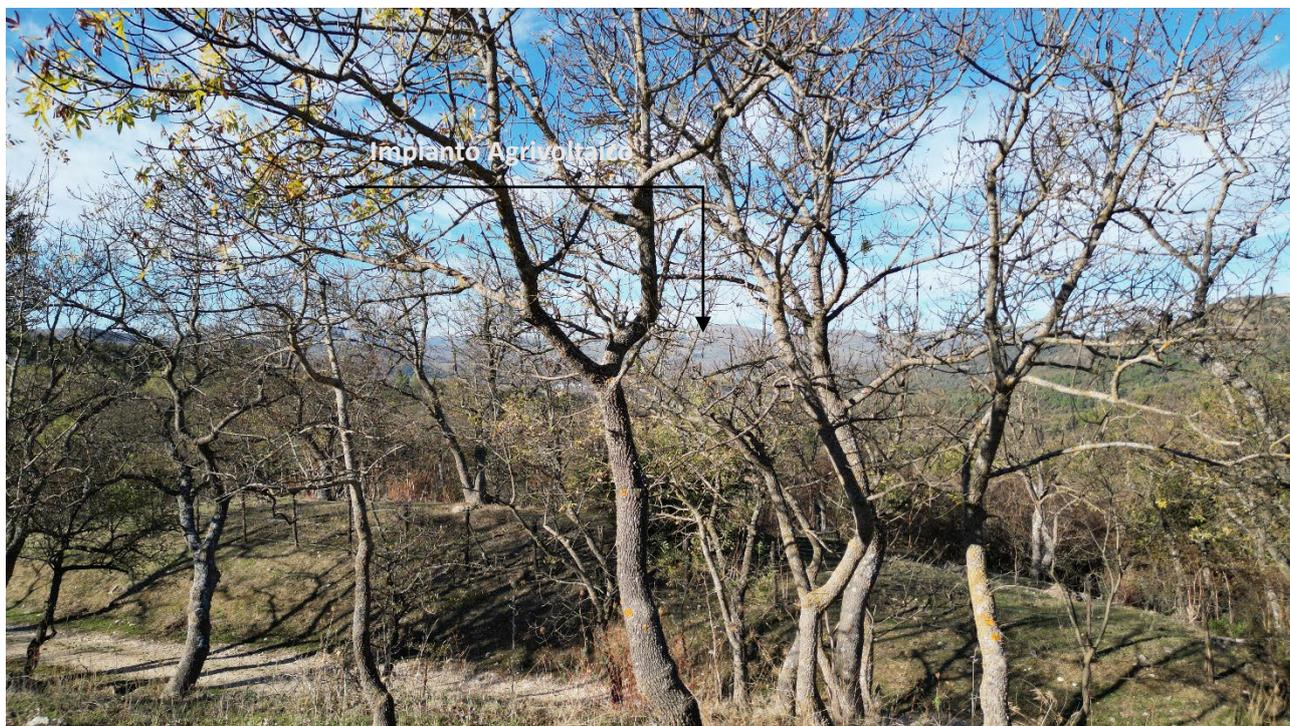
Punto di Ripresa 10 – pressi Tratto Panoramico Bivio SS118; Nucleo Storico della Ficuzza

Figura 24 Punto di Ripresa 10 - ante operam e post operam

Il Punto di Ripresa 10, localizzato sul tratto panoramico Bivio SS118 e nei pressi del Nucleo Storico della Ficuzza, registra un valore di intervisibilità teorica del 27%. Tuttavia, come si può notare dalla Figura 24, l'azione di mitigazione della vegetazione esistente maschera completamente la presenza del parco agrivoltaico.

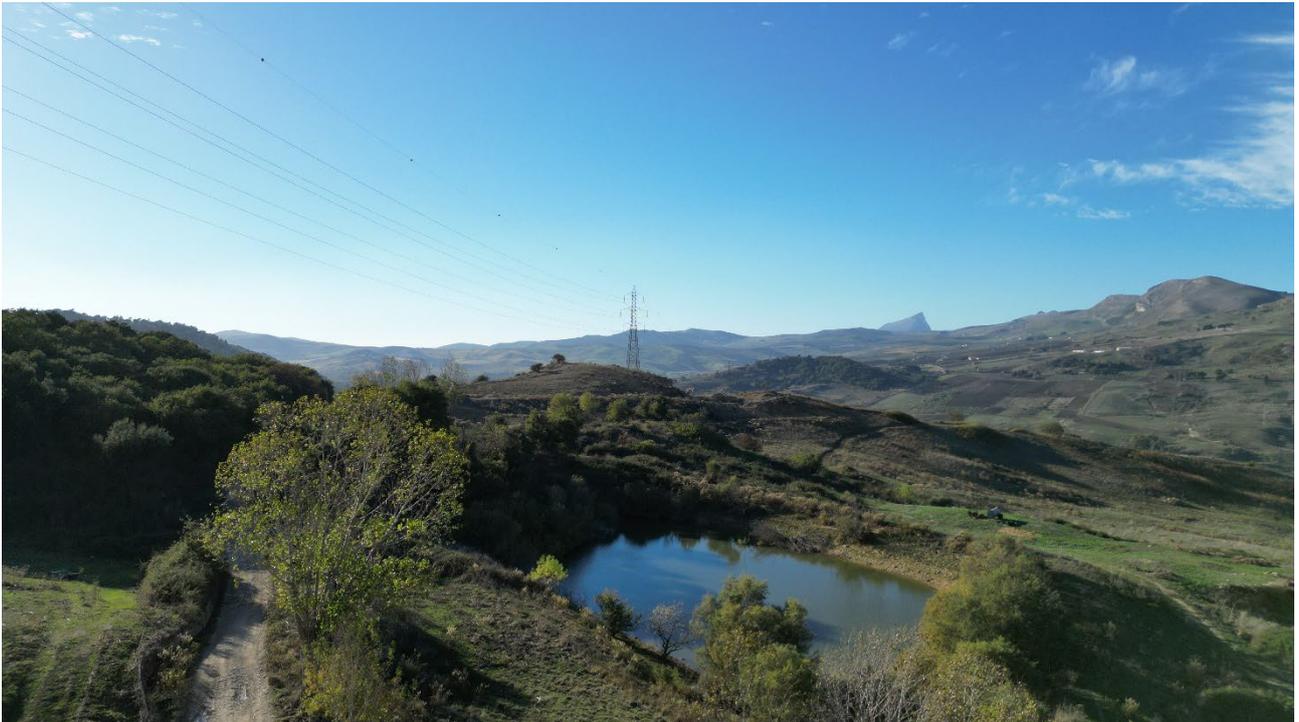
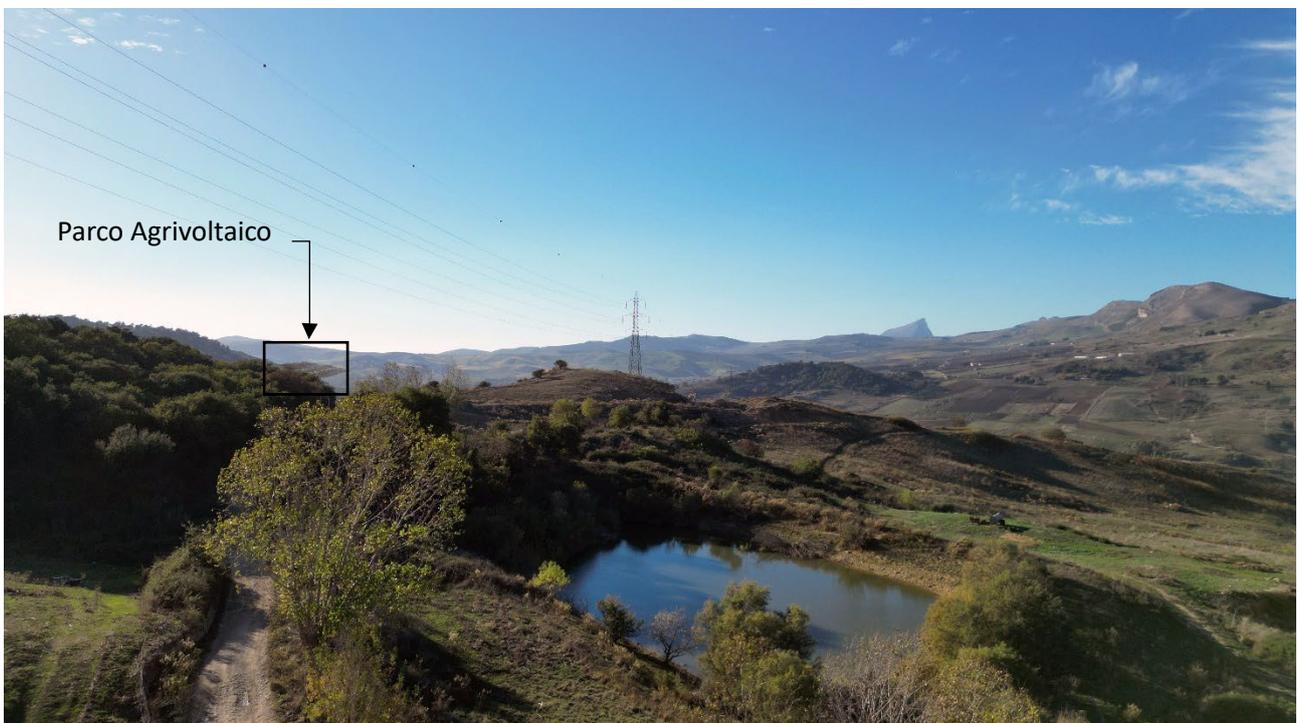
Punto di Ripresa 11 – pressi Beni cod. 1720 e 1727

Figura 25 Punto di Ripresa 11 - ante operam

Figura 26 Punto di Ripresa 11 - post operam

Il Punto di Ripresa 11, localizzato nei pressi dei Beni isolati cod. 1720 e 1727, registra un valore di intervisibilità teorica pari al 19%. Come si può notare dalla Figura 26, grazie alla distanza e all'azione dell'orografia e della vegetazione esistente, l'impianto risulta essere appena percepibile.
