COMMITTENTE:	SNAM RETE GAS S.p.A. Piazza Santa Barbara, 7 20097 San Donato Milanese (MI)
SITO:	Centrale Compressione Gas di Terranuova Bracciolini (AR) Località Cicogna, 42 52028 Terranuova Bracciolini (AR)

**RISULTATI DEL PIANO DI INDAGINE PER IL MONITORAGGIO DELLA FALDA,
AIA D.M. n. 128 DEL 13/04/2023**

02	20/03/2024	Emissione	ing. Francesco Pelosi	dott. Paolo Invernizzi	dott. Paolo Invernizzi
REV.	DATA	DESCRIZIONE	REDATTO	VERIFICATO	APPROVATO

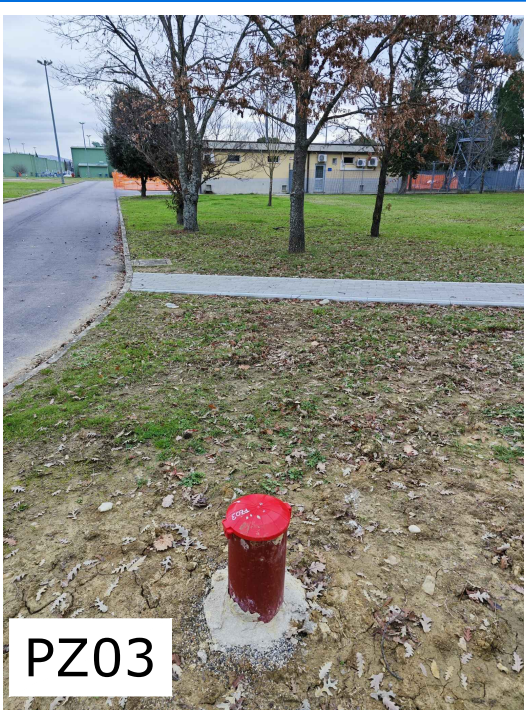
Piezometri di monitoraggio delle acque sotterranee

Completate le operazioni di perforazione, i sondaggi sono stati comunque attrezzati a piezometro di monitoraggio, previo alesaggio del foro, inserendo una tubazione in PVC atossico del diametro di 4", cieca nell'intervallo 0-6 m da p.c. e fessurata nell'intervallo 6-18 m da p.c.

Piezometro	Diametro "	Profondità (m da p.c.)	Tratto cieco (m da p.c.)	Tratto fessurato (m da p.c.)
PZ01	4	18	0-6	6-18
PZ02	4	18	0-6	6-18
PZ03	4	18	0-6	6-18

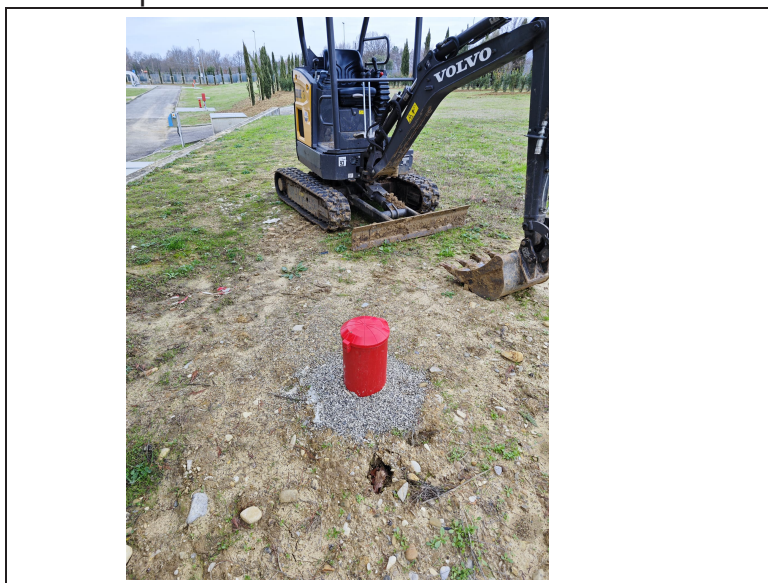
Foto testa pozzo

Ditta		Comune		N. pozzi	N.piezometri
Snam Rete Gas S.p.A.		Terranuova Bracciolini (AR)			3
Sigla Pozzo/piezometro		Coordinate (Gauss-Beaga) WGS84 - EPSG 4326			
PZ01		Lat	N 43.55950320	Long	E 11.64092395
Tipo di utilizzo		Prossimità edificio			
monitotaggio acque sotterranee					
Data costruzione	Profondità (mslm)	Quota p.c. (mslm)	Quota misura livello (mslm)		
24/10/2023	18,0	266,799	non rilevata		
Diametro perforazione (mm)	Modalità perforazione	Diametro tubazione (mm)	Materiale tubazione		
101 mm	carotaggio continuo	101	PVC atossico		
Cementazione (da pc in m)	Filtro da in m/tipo				
da 0 a 5 m da p.c.	6/ghiaietto siliceo microcalibrato				
Tubazione cieca (da pc in m)/Tipo	Tubazione fessurata (da pc in m)/Tipo/Luce aperture				
da 0 a 6 m da p.c. pvc atossico	da 6 a 18 m da p.c. pvc atossico				
Livello statico magra (mslm)/Data		Livello statico morbida (mslm)/Data		Torbidità	Ricarica
non rilevato		non rilevato		-	-

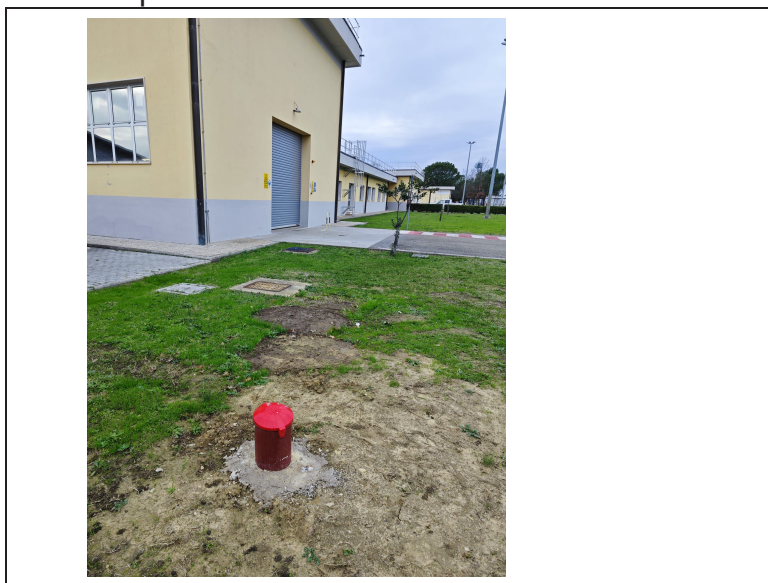
Foto testa pozzo

Ditta	Comune	N. pozzi	N.piezometri
Snam Rete Gas S.p.A.	Terranuova Bracciolini (AR)		3
Sigla Pozzo/piezometro	Coordinate (Gauss Beaga) WGS84 - EPSG 4326		
PZ02	Lat N 43.55684322	Long E 11.64203252	
Tipo di utilizzo	Prossimità edificio		
monitotaggio acque sotterranee			
Data costruzione	Profondità (mslm)	Quota p.c. (mslm)	Quota misura livello (mslm)
24/10/2023	18,0	263,831	non rilevata
Diametro perforazione (mm)	Modalità perforazione	Diametro tubazione (mm)	Materiale tubazione
101 mm	carotaggio continuo	101	PVC atossico
Cementazione (da pc in m)	Filtro da in m/tipo		
da 0 a 5 m da p.c.	6/ghiaietto siliceo microcalibrato		
Tubazione cieca (da pc in m)/Tipo	Tubazione fessurata (da pc in m)/Tipo/Luce aperture		
da 0 a 6 m da p.c. pvc atossico	da 6 a 18 m da p.c. pvc atossico		
Livello statico magra (mslm)/Data	Livello statico morbida (mslm)/Data	Torbidità	Ricarica
non rilevato	non rilevato	-	-

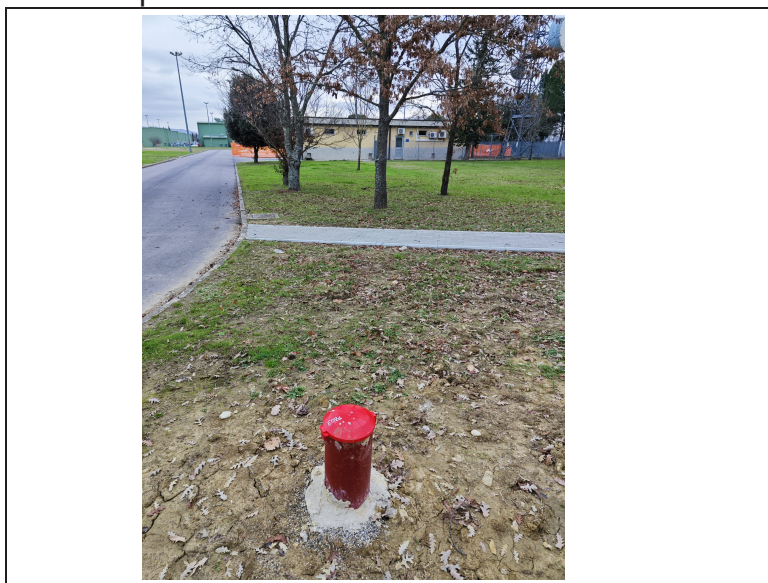
Foto testa pozzo

Ditta	Comune	N. pozzi	N.piezometri
Snam Rete Gas S.p.A.	Terranuova Bracciolini (AR)		3
Sigla Pozzo/piezometro	Coordinate (Gauss-Boaga) WGS84 - EPSG 4326		
PZ03	Lat N 43.55783900	Long E 11.63881083	
Tipo di utilizzo	Prossimità edificio		
monitotaggio acque sotterranee			
Data costruzione	Profondità (mslm)	Quota p.c. (mslm)	Quota misura livello (mslm)
24/10/2023	18,0	264,190	non rilevata
Diametro perforazione (mm)	Modalità perforazione	Diametro tubazione (mm)	Materiale tubazione
101 mm	carotaggio continuo	101	PVC atossico
Cementazione (da pc in m)	Filtro da in m/tipo		
da 0 a 5 m da p.c.	6/ghiaietto siliceo microcalibrato		
Tubazione cieca (da pc in m)/Tipo	Tubazione fessurata (da pc in m)/Tipo/Luce aperture		
da 0 a 6 m da p.c. pvc atossico	da 6 a 18 m da p.c. pvc atossico		
Livello statico magra (mslm)/Data	Livello statico morbida (mslm)/Data	Torbidità	Ricarica
non rilevato	non rilevato	-	-
