PROGETTO DEFINITIVO PER LA REALIZZAZIONE DI UN PARCO EOLICO COMPOSTO DA 10 AEROGENERATORI DA 4.5 MW, PER UNA POTENZA COMPLESSIVA DI 45 MW SITO NEI COMUNI DI USELLUS (OR), VILLA SANT'ANTONIO (OR) E ASSOLO (OR) CON OPERE DI CONNESSIONE NEI COMUNI DI USELLUS (OR), VILLA SANT'ANTONIO (OR), ASSOLO (OR), ALBAGIARA (OR), SENIS (OR), NURECI (OR) E GENONI (SU)

RELAZIONE PAESAGGISTICA

ES311-PA01-R

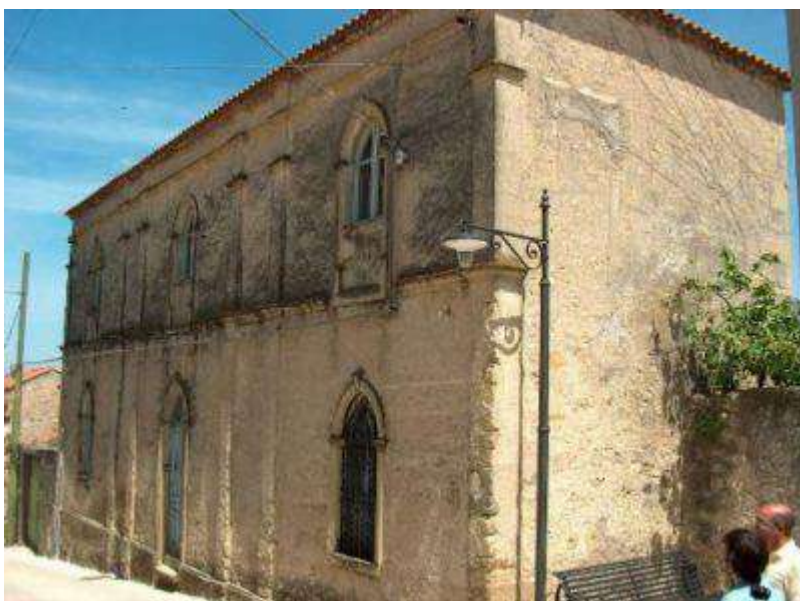
edificio a pianta rettangolare regolare su due livelli fuori terra. Struttura portante realizzata in muratura intonacata di pietra; copertura di tegole portoghesi in laterizio disposte su doppia falda inclinata, sostenuta da capriate e traverse in legno con orditura secondaria in travetti lignei.

Figura 22: rappresentazione del ricettore

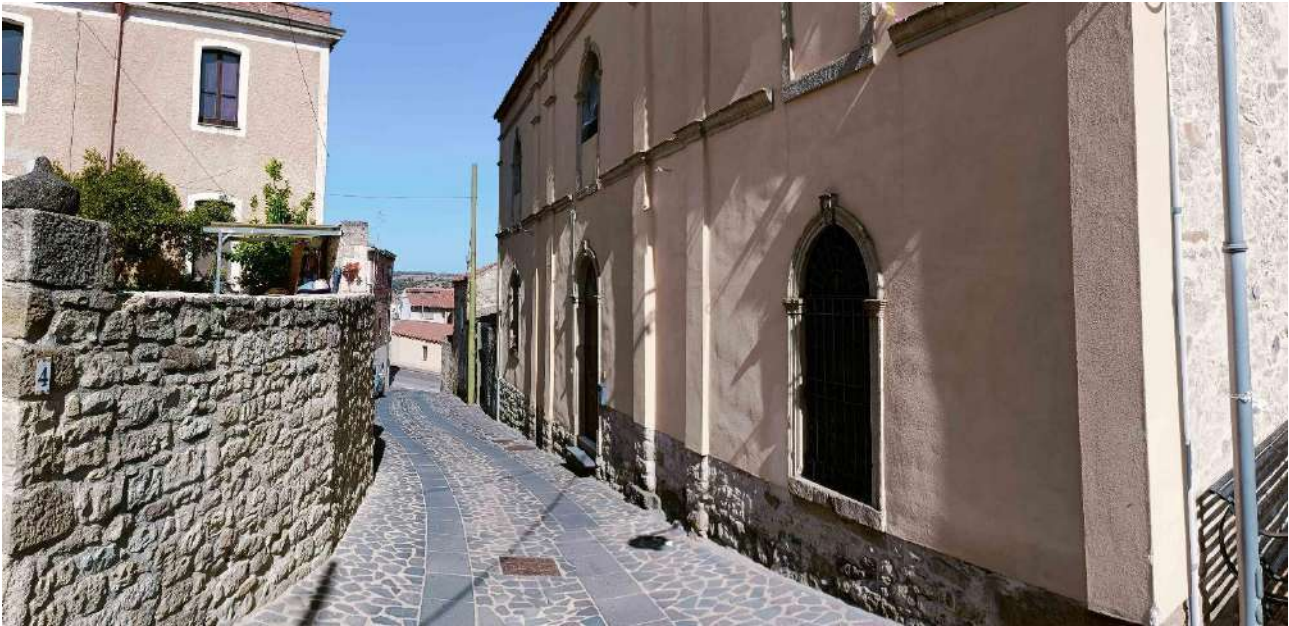
La scena presenta due piani di visuale, il primo mostra una stradina tipica del centro storico, il cui fronte destro è costituito proprio dal corpo di fabbrica del ricettore sensibile. Lo sviluppo della strada taglia verticalmente la panoramica andando a definire il punto di fuga della panoramica, in corrispondenza del quale è possibile intravedere una sottile striscia del secondo piano di visuale, costituito da un rilievo collinare sul quale si susseguono, appena visibili in lontananza, elementi sinantropici a formazioni boschive.

La panoramica ha poca ampiezza e poco profondità ma è caratterizzata positivamente dalla presenza del ricettore. Le relazioni spaziali e funzionali sono chiare e leggibili, quelle visive poco presenti. I toni dominanti sono il grigio, i toni tenuti degli intonaci, il giallo e il verde, i contrasti sono gradevoli.

L'impianto non è visibile pertanto le qualità sceniche ex ante ed ex post l'intervento restano immutate.

Figura 24: stato dei luoghi ex ante ed ex post l'intervento

PARAMETRO: DIVERSITÀ (fonte D.P.C.M. 12/12/2005)		
Criteria <i>(fonte D.P.C.M. 12/12/2005)</i>	valutazione Scenario Zero	valutazione Scenario Uno
Presenza di caratteri distintivi naturali	0,4 bassa presenza Gli elementi naturali sono riconducibili solo ed esclusivamente alle formazioni boschive appena distinguibili ad occhio nudo disposte sul secondo piano di visuale	0,4 bassa presenza L'impianto non è visibile per tanto le qualità sceniche restano invariate.
Presenza di caratteri distintivi antropici	0,8 alta presenza È presente il ricettore a destra della scena che qualifica positivamente la panoramica, secondario rispetto ad esso è la presenza degli altri edifici.	0,8 alta presenza L'impianto non è visibile per tanto le qualità sceniche restano invariate.
Presenza di caratteri distintivi storici	0,8 alta presenza I caratteri storici coincidono con il ricettore e gli altri edifici	0,8 alta presenza L'impianto non è visibile per tanto le qualità sceniche restano invariate.

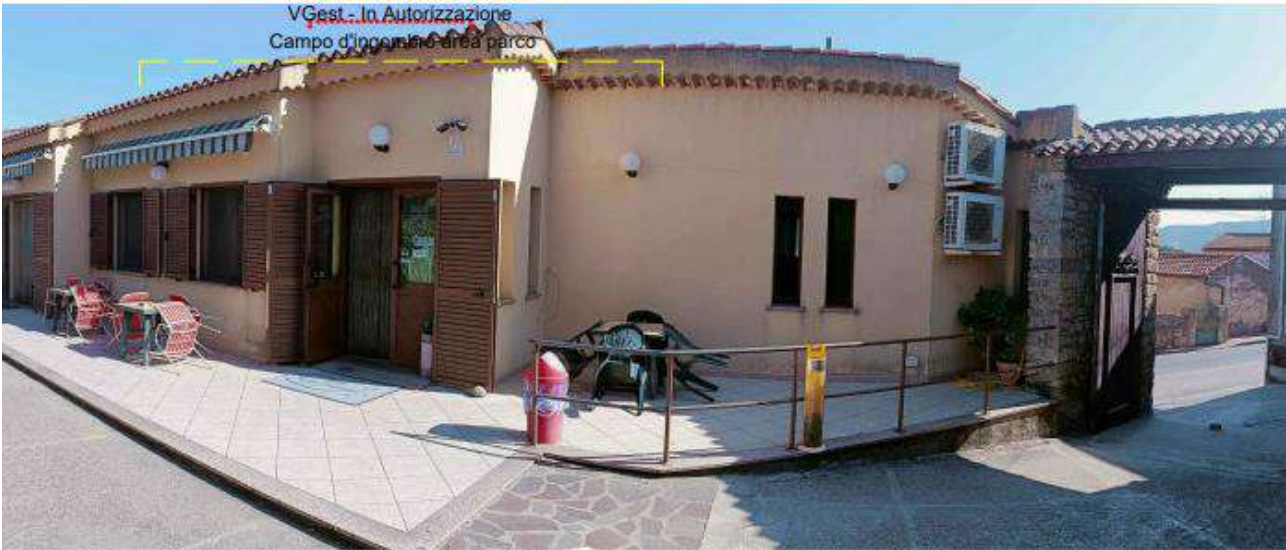
La scena presenta due piani di visuale. Il primo piano di visuale è chiuso interamente dal ricettore medesimo che occupa la quasi interezza della scena. Procedendo verso destra troviamo un punto di fuga decentrato e appena accennato che mostra, alla spalle delle abitazioni disposte sul fronte strada, un poco distinguibile secondo piano di visuale, costituito da un rilievo grigio-azzurro i cui elementi costitutivi non sono percepibili dall'osservatore a causa della distanza. Le relazioni spaziali e funzionali sono integre e ben costruite tra gli elementi antropici, mentre quelle visive sono quasi nulle. Gli elementi antropici dominano la scena e i colori principali sono proprio i toni degli intonaci. I contrasti sono poco presenti. L'impianto non è visibile ad occhio nudo pertanto le condizioni ex ante ed ex post l'intervento restano immutate.

Figura 27: stato dei luoghi ex ante ed ex post

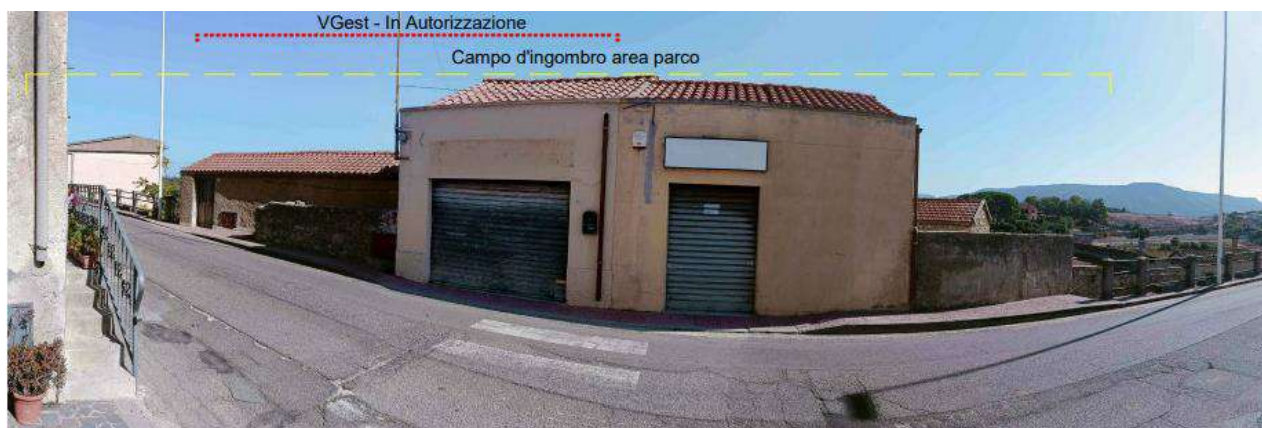
La scena è costituita da tre piani di visuale. Il ricettore è appena percepibile sull'estrema sinistra è appena percepibile uno dei vertici della chiesa che costituisce il ricettore, mentre nella restante parte del primo piano di visuale sono presenti elementi antropici privi di qualità architettoniche o storiche. Il primo piano di visuale nel complesso si mostra privo di qualità ritraendo un quadro tipico del limite del centro urbano. Nella parte destra della scena si intravedono altri due piani di visuale. Il secondo piano di visuale è costituito da un rilievo collinare sul quale è possibile distinguere alcune formazioni boschive. Il terzo piano di visuale è costituito invece da un rilievo grigio-azzurro i cui elementi costitutivi non distinguibili ad occhio nudo. Le relazioni spaziali nel primo piano di visuale seppur presenti appaiono vagamente confuse. Negli altri piani di visuale le relazioni spaziali sono poco distinguibili mentre quelle funzionali sono presenti in tutti i piani. Le relazioni visive sono moderatamente presenti. La scena presenta diverse tonalità (più di tre) ma i contrasti non sono qualificanti. L'impianto non è visibile pertanto le qualità sceniche ex ante ed ex post l'intervento restano invariate.

Figura 30: stato dei luoghi ex ante ed ex post

PARAMETRO: DIVERSITÀ (fonte D.P.C.M. 12/12/2005)		
Criteria <i>(fonte D.P.C.M. 12/12/2005)</i>	valutazione Scenario Zero	valutazione Scenario Uno
Presenza di caratteri distintivi naturali	0,4 bassa presenza Gli elementi naturali sono riconducibili al rilievo appena distinguibile ad occhio nudo del terzo piano di visuale e alle formazioni boschive nel secondo piano di visuale, essi sono scarsamente distintivi	0,4 bassa presenza L'impianto non è visibile per tanto le qualità sceniche restano invariate.
Presenza di caratteri distintivi antropici	0,6 media presenza È presente il ricettore che è quasi del tutto invisibile nella scena	0,6 media presenza L'impianto non è visibile per tanto le qualità sceniche restano invariate.
Presenza di caratteri distintivi storici	0,4 bassa presenza I caratteri storici coincidono con il ricettore	0,4 bassa presenza L'impianto non è visibile per tanto le qualità sceniche restano invariate.

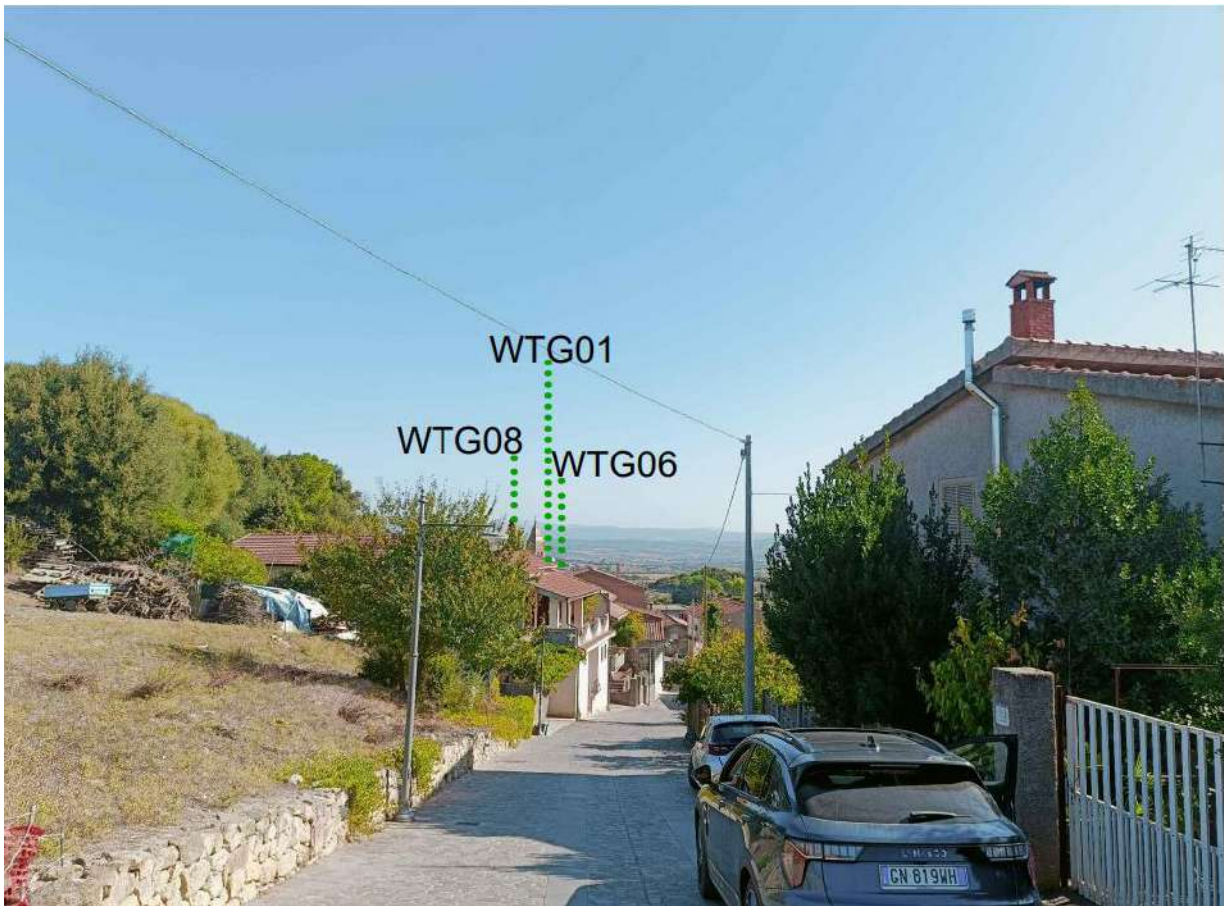
La scena presenta tre piani di visuale. Il primo piano di visuale ritrae elementi antropici tipicamente periurbani privi di ogni qualsivoglia qualità architettonica o urbanistica. Il centro del primo piano di visuale è tagliato dalla viabilità che segna il punto di fuga in corrispondenza del quale troviamo due ulteriori piani di visuale. Il secondo piano di visuale è rappresentato da un pianoro sul quale si alternano patch boschivi a sinantropici, gli elementi costitutivi di tale piano sono difficilmente distinguibili ad occhio nudo. Il terzo piano di visuale è costituito da un rilievo grigio-azzurro i cui elementi costitutivi non sono distinguibili a causa della distanza tra essi e l'osservatore. Le relazioni funzionali e spaziali nel primo piano di visuale sono poco chiare, meglio leggibili lo sono negli altri due piani. Le relazioni visive sono moderatamente presenti. I toni dominanti sono il giallo, il verde e il grigio. I contrasti sono poco presenti e qualificanti solo nel secondo piano di visuale. La scena è priva di elementi di riconoscibilità. L'impianto non è visibile pertanto le qualità sceniche ex ante ed ex post l'intervento restano invariate.

Figura 33: stato dei luoghi ex ante ed ex post l'intervento

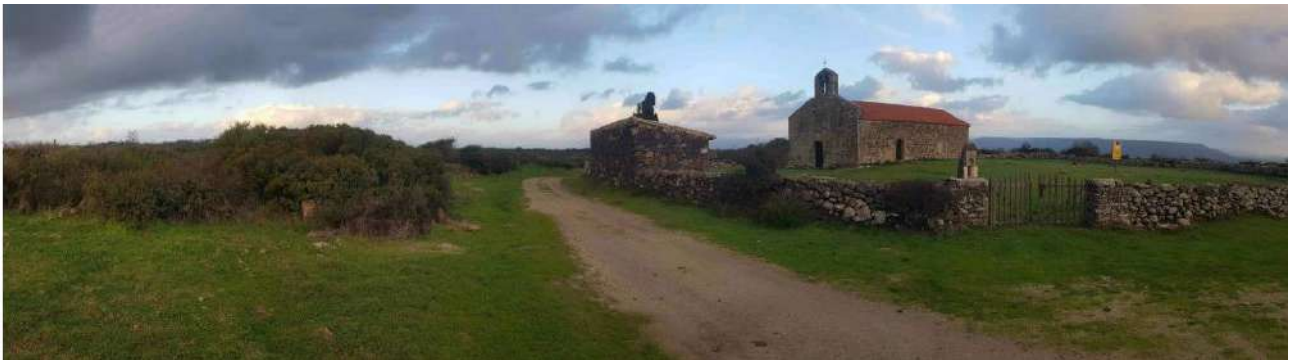
La scena è caratterizzata da due piani di visuale, il primo mostra un pianoro su cui si staglia nella parte destra la struttura della chiesa e la sua area di pertinenza. Nella restante parte del piano troviamo elementi del terzo paesaggio (parte sinistra specialmente dove troviamo cespuglieti e arbustivi) ed elementi boschivi e di terzo paesaggio sul limite del piano. Il secondo piano di visuale ritrae un promontorio grigio-azzurro che si colloca sulla parte destra della scena. Gli elementi costitutivi del secondo piano di visuale non sono distinguibili ad occhio nudo in funzione della distanza interposta tra questi ultimi e l'osservatore. La scena è molto ampia e sebbene non presenti molti piani di visuale mostra comunque un certa profondità. I toni dominanti sono il verde, il marrone chiaro e il grigio azzurro, i contrasti sono presenti e sono qualificanti. Le relazioni funzionali sono poco presenti nel primo piano di visuale dove vediamo che gli elementi antropici non sono in correlazione funzionale con quelli naturali. Le relazioni spaziali invece sono chiare e presenti. La scena è riconoscibile grazie alla presenza della chiesa. Dell'impianto sono appena visibile tre piccolissime porzioni del rotore. Esso si colloca come elemento terziario nella scena ed è poco percepibile anche per un osservatore attento.

Figura 37: stato dei luoghi ex ante l'intervento

PARAMETRO: DIVERSITÀ (fonte D.P.C.M. 12/12/2005)		
Criteria (fonte D.P.C.M. 12/12/2005)	valutazione Scenario Zero	valutazione Scenario Uno
Presenza di caratteri distintivi naturali	0,6 media presenza Gli elementi naturali sono presenti all'interno della scena ma non sono riconoscibile in quanto comuni su scala locale	0,4 bassa presenza L'impianto incide in modo molto ridotto alle spalle degli elementi naturali.
Presenza di caratteri distintivi antropici	0,8 alta presenza È presente il ricettore a destra della scena che qualifica positivamente la panoramica.	0,8 alta presenza L'impianto non incide sugli elementi antropici.
Presenza di caratteri distintivi storici	0,8 alta presenza I caratteri storici coincidono con il ricettore	0,8 alta presenza L'impianto non incide sugli elementi storici.
Presenza di caratteri distintivi culturali	0,6 media presenza I caratteri culturali coincidono con quelli antropici, essi sono solo espressione di un preciso stile architettonico e urbanistico	0,6 media presenza L'impianto non incide in nessun modo sugli elementi culturali distintivi

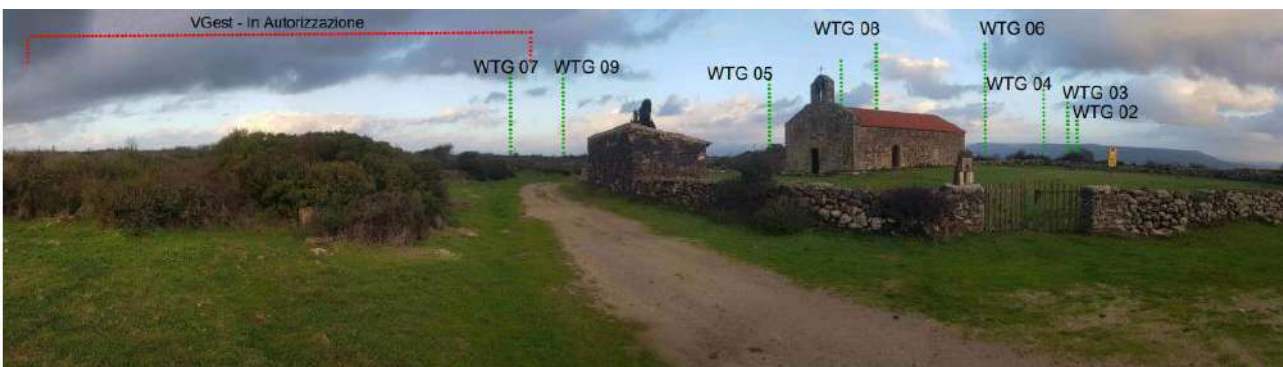
Figura 38: stato dei luoghi ex post l'intervento

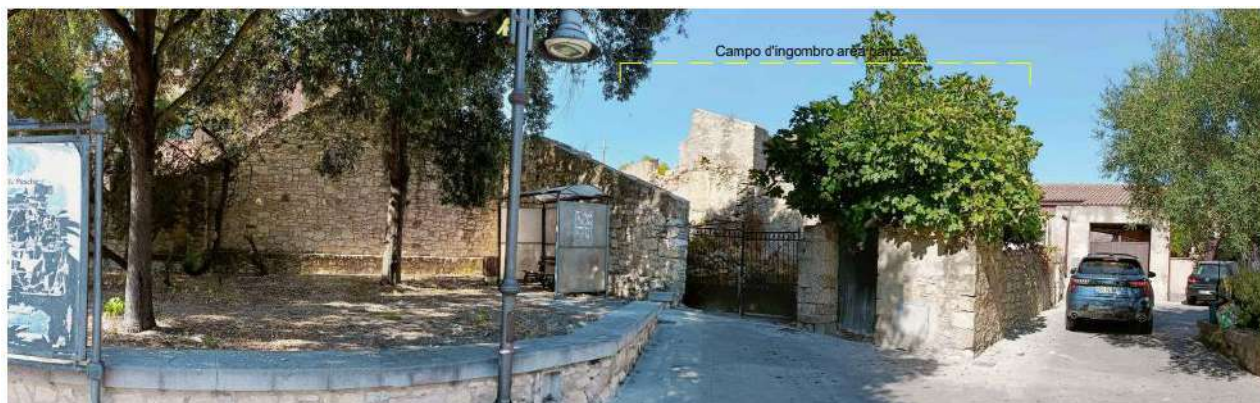
La scena mostra un unico piano di visuale costituito solo ed esclusivamente da elementi antropici. Le relazioni funzionali e spaziali tra essi è chiaramente presente sebbene ciò costituisca un elemento piuttosto scontato essendo rappresentato un tipico scorcio del centro storico. Il fronte strada non è armonioso, tuttavia questa fattispecie è dovuta all'epoca a cui risale questo primo nucleo del centro storico. I toni dominanti sono quelli chiari della pietra viva e degli intonaci, i contrasti poco presenti non sono qualificanti. Il primo piano di visuale è quasi totalmente impegnato dalla presenza delle aree di pertinenza della chiesa. Gli unici elementi di verde sono quelli tipici del verde urbano. L'impianto non è visibile, pertanto le qualità sceniche ex ante ed ex post restano invariate.

Figura 42: stato dei luoghi ex ante ed ex post l'intervento

PARAMETRO: DIVERSITÀ (fonte D.P.C.M. 12/12/2005)		
Criteria (fonte D.P.C.M. 12/12/2005)	valutazione Scenario Zero	valutazione Scenario Uno
Presenza di caratteri distintivi naturali	0.2 molto bassa presenza Gli elementi naturali sono ascrivibili solo a quelli residuali di verde urbano.	0.2 molto bassa presenza L'impianto non è visibile per tanto le qualità sceniche restano invariate.
Presenza di caratteri distintivi antropici	0.6 media presenza Nella scena gli elementi antropici sono moderatamente distintivi, troviamo le aree che si sviluppano attorno alla chiesa	0.6 media presenza L'impianto non è visibile per tanto le qualità sceniche restano invariate.
Presenza di caratteri distintivi storici	0.6 media presenza I caratteri storici coincidono con il ricettore non visibile	0.6 media presenza L'impianto non è visibile per tanto le qualità sceniche restano invariate.
Presenza di caratteri distintivi culturali	0.6 media presenza I caratteri culturali coincidono con quelli antropici, essi sono solo espressione di uno stile architettonico e urbanistico	0.6 media presenza L'impianto non incide in nessun modo sugli elementi culturali distintivi

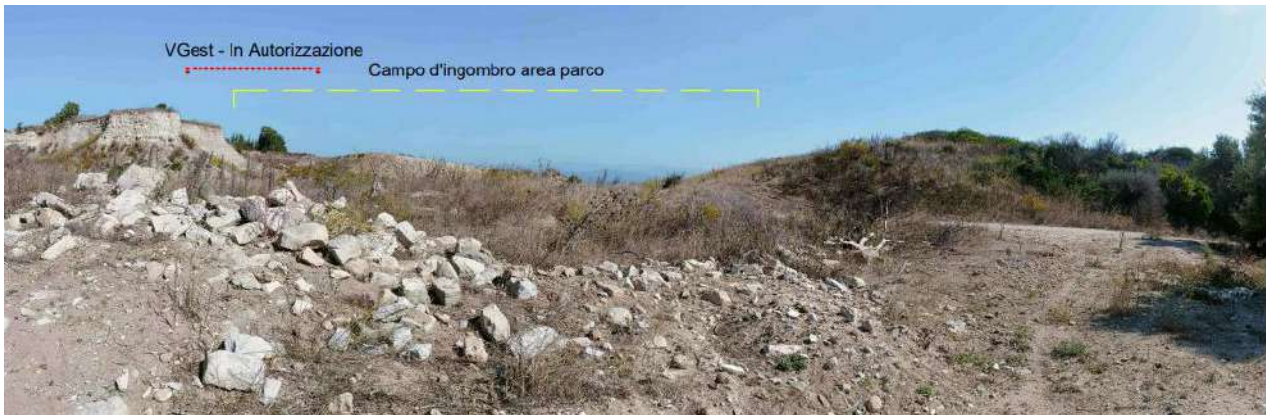
La scena è costituita da un unico piano di visuale. Su di esso si collocano nella parte sinistra materiale roccioso e di diffusione archeologico, mentre nella parte destra trova luogo per lo più la vegetazione tipica del terzo paesaggio. La scena che si apre a partire dal ricettore mostra un quadro brullo le cui qualità sono difficilmente percepibili dall'osservatore. La scena è semplice e priva di elementi di qualità ad eccezione fatta della presenza di elementi di diffusione i cui connotati storici non sono tuttavia immediatamente leggibili. Le relazioni

funzionali così come quelle spaziali e visive si mostrano di complicata intuizione. La scena ha una buona apertura della visuale ma una scarsa profondità. I colori dominanti sono i toni chiari delle rocce, il marrone chiaro dell'incolto e il verde degli elementi di terzo paesaggio. I contrasti sono presenti ma non qualificano positivamente la scena. l'impianto non è visibile pertanto le qualità ex ante ed ex post l'intervento restano invariate.

Figura 45: stato dei luoghi ex ante ed ex post l'intervento

PARAMETRO: DIVERSITÀ (fonte D.P.C.M. 12/12/2005)		
Criteria <small>(fonte D.P.C.M. 12/12/2005)</small>	valutazione Scenario Zero	valutazione Scenario Uno
Presenza di caratteri distintivi naturali	0,4 bassa presenza Gli elementi naturali sono riconducibili solo alla presenza di elementi di terzo paesaggio nella porzione destra della scena, essi non sono distintivi né caratterizzanti	0,4 bassa presenza L'impianto non è visibile per tanto le qualità sceniche restano invariate.
Presenza di caratteri distintivi antropici	0.6 media presenza Nella scena gli elementi antropici sono moderatamente distintivi, i villaggi nuragici sono tipici della zona e il nuraghe in questione non è particolarmente distintivo.	0.6 media presenza L'impianto non è visibile per tanto le qualità sceniche restano invariate.
Presenza di caratteri distintivi storici	0.6 media presenza I caratteri storici coincidono con il ricettore visibile	0.6 media presenza L'impianto non è visibile per tanto le qualità sceniche restano invariate.

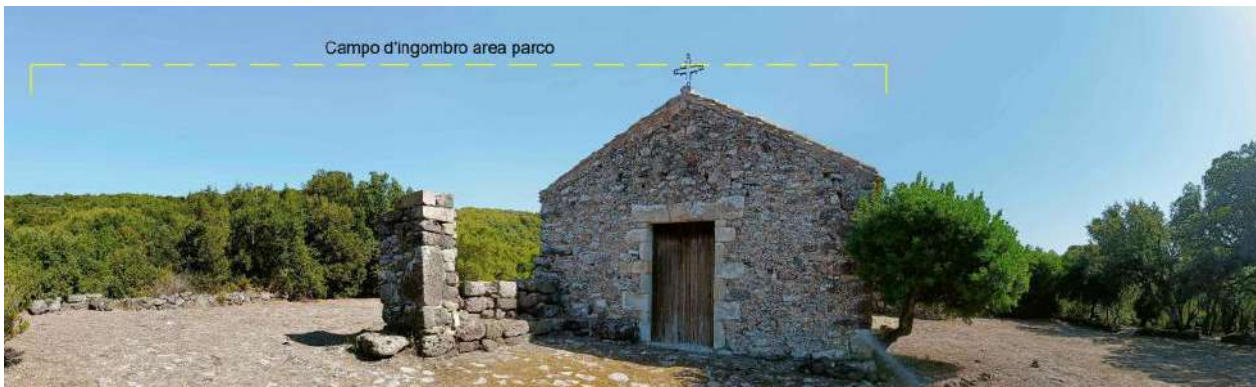
Figura 48: stato dei luoghi ex ante ed ex post l'intervento

La scena è caratterizzata da un unico piano di visuale che mostra un pianoro su cui si staglia nella parte centrale la struttura della chiesa e la sua area di pertinenza. Nella restante parte del piano troviamo elementi del terzo paesaggio ed elementi boschivi e di terzo paesaggio sul limite del piano. La scena è ampia e sebbene non presenti più piani di visuale mostra comunque un certa profondità. I toni dominanti sono il verde, il marrone chiaro e il grigio della pietra viva, i contrasti sono presenti e sono qualificanti. Le relazioni funzionali sono presenti: gli elementi antropici non sono in correlazione funzionale con quelli naturali ma c'è una compenetrazione tra i due elementi che li pone comunque in relazione. Le relazioni spaziali invece sono

chiare e presenti. La scena è riconoscibile grazie alla presenza della chiesa. L'impianto in progetto non è visibile pertanto le qualità sceniche sono invariate negli scenari ex ante ed ex post l'intervento.

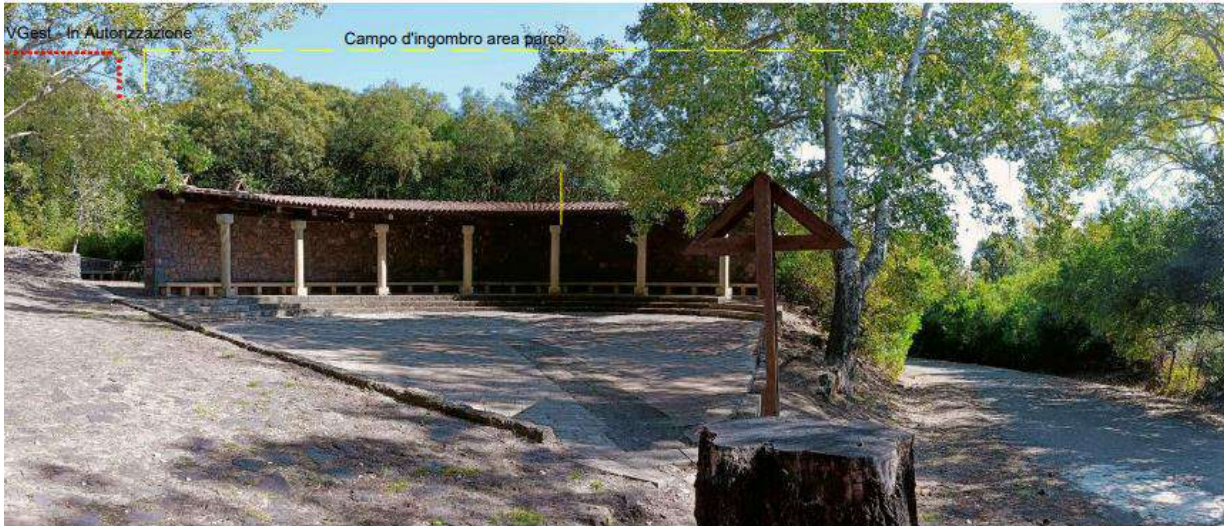
Figura 51: stato dei luoghi ex ante ed ex post l'intervento

La scena è caratterizzata da un unico piano di visuale che mostra uno spiazzo circondato da formazioni boschive nel quale trova luogo l'area di pertinenza del villaggio nuragico. Nella restante parte del piano troviamo elementi del terzo paesaggio ed elementi boschivi sul limite del piano. La scena è poco ampia e per nulla profonda. I toni dominanti sono il verde, il marrone e il grigio della pietra viva, i contrasti sono presenti e sono qualificanti. Le relazioni funzionali sono presenti: gli elementi antropici non sono in correlazione

funzionale con quelli naturali ma c'è una compenetrazione tra i due elementi che li pone comunque in relazione. Le relazioni spaziali invece sono chiare e presenti. La scena è riconoscibile grazie alla presenza dell'area di accesso al villaggio nuragico. L'impianto in progetto non è visibile pertanto le qualità sceniche sono invariate negli scenari ex ante ed ex post l'intervento.

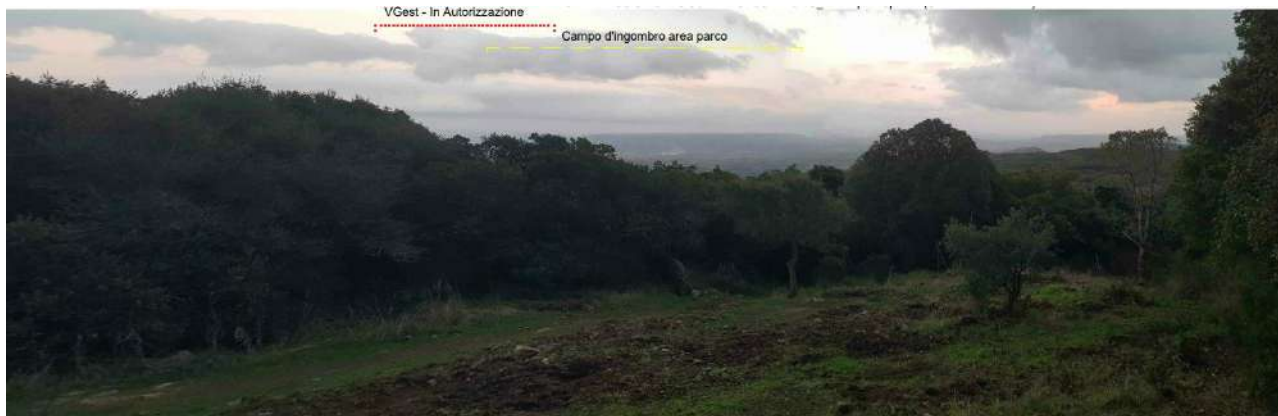
Figura 55: stato dei luoghi ex ante ed ex post l'intervento

La scena è costituita da due piani di visuale dove il primo mostra una fitta formazione boschiva alle cui spalle si colloca il secondo piano di visuale che lascia percepire la presenza di un rilievo grigio-azzurro i cui elementi costitutivi non sono distinguibili ad occhio nudo in funzione della distanza tra esso e l'osservatore.

Le relazioni funzionali e spaziali sono chiara ma sussistono tra i soli elementi naturali. Dell'area archeologica non sono visibili elementi. I colori dominanti sono il verde e il grigio i contrasti poco presenti. L'impianto non è visibile pertanto le qualità sceniche ex ante ed ex post restano invariate.

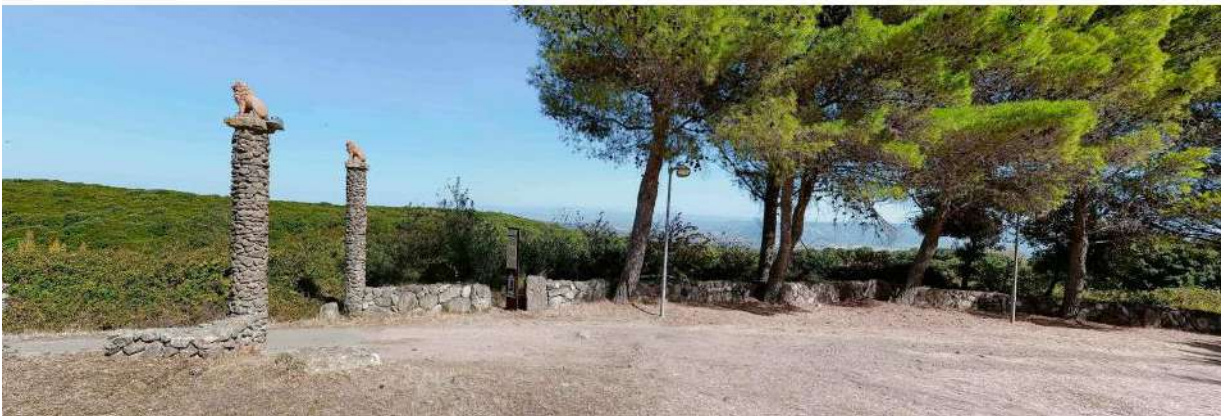
Figura 58: stato dei luoghi ex ante l'intervento

La scena presenta due piani di visuale. Il primo piano mostra lo spiazzale sul quale sorge la chiesa perimetrato da un basso muretto in pietra viva e il cui accesso è definito dalla presenza di due colonne. Nella parte destra del primo piano di visuale troviamo essenze arboree tipiche mediterranee. Il secondo piano di visuale si posiziona nella parte centro destra della scena e mostra una vallata i cui elementi costitutivi non sono distinguibili in modo netto. Le relazioni spaziali e funzionali nel primo piano di visuale sono chiare e leggibili, mentre quelle visive sono esigue. I colori dominanti sono il grigio, il verde e il grigio-azzurro, i contrasti sono presenti e qualificanti. La scena è riconoscibile grazie alla presenza dell’area di pertinenza della chiesa.

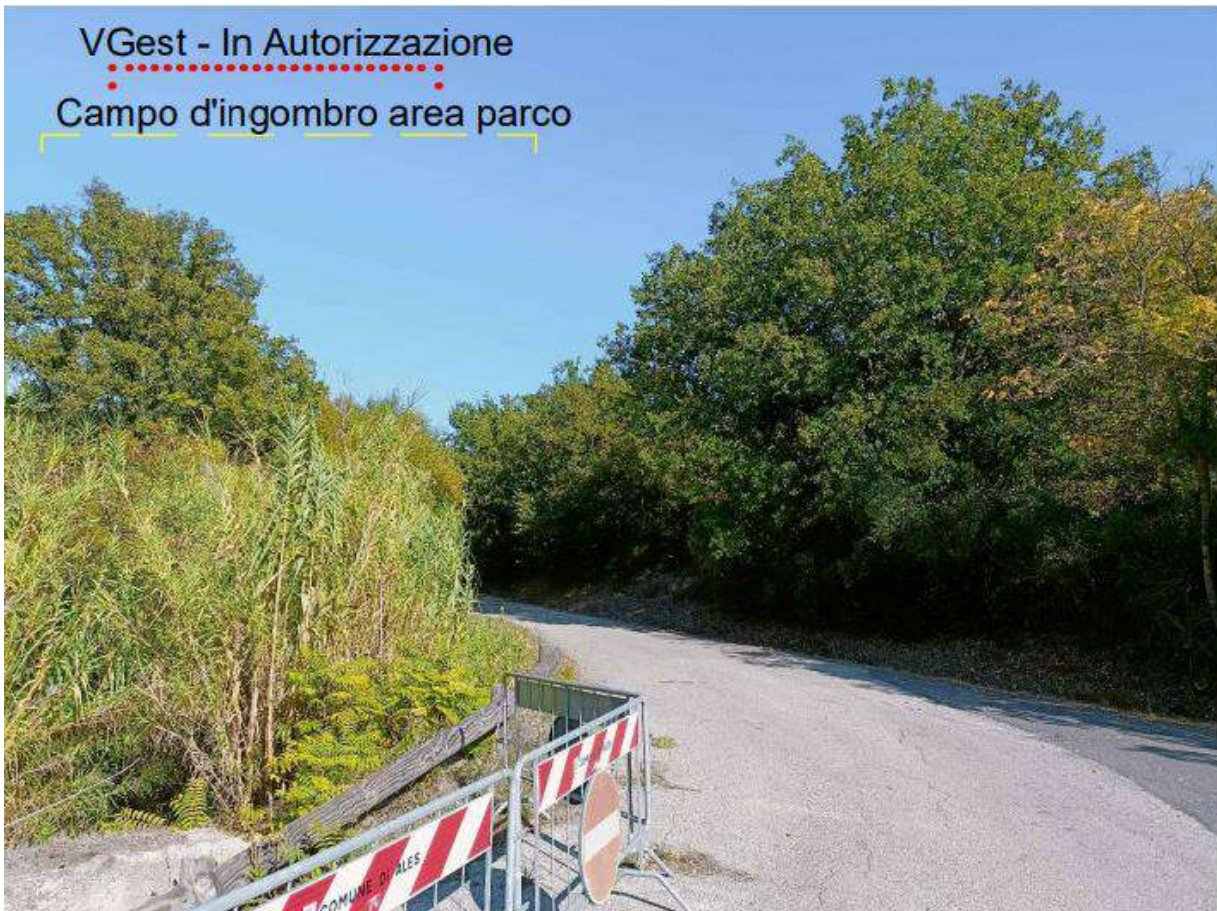
Figura 63: stato dei luoghi ex ante ed ex post

La scena mostra un unico piano di visuale caratterizzato dalla presenza della viabilità che taglia la scena al centro definendo un labilissimo punto di fuga. Ai limiti della viabilità vi sono alberature ed elementi di terzo paesaggio. La scena è molto semplice, con pochi elementi che non entrano neanche in relazione funzionale tra loro. Essa è totalmente priva di elementi di caratterizzazione. Il ricettore non è visibile. I colori dominanti sono il verde e il grigio i contrasti sono presenti ma non qualificanti. L'impianto non è visibile pertanto le qualità sceniche restano invariate.

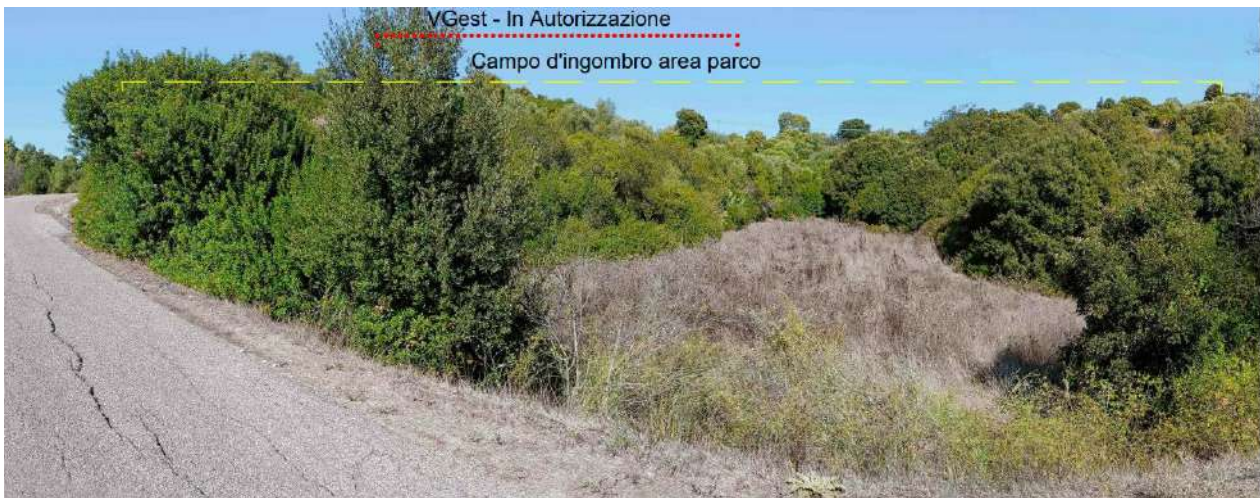
Figura 65: stato dei luoghi ex ante ed ex post

La scena mostra un unico piano di visuale caratterizzato dalla presenza della viabilità che taglia la scena nella parte sinistra definendo un labilissimo punto di fuga. Ai limiti della viabilità vi sono alberature ed elementi di terzo paesaggio. Gli elementi naturali si raggruppano in formazioni boschive costituendo i solo elementi caratterizzanti della scena. La scena nel suo complesso è molto semplice e di facilissima lettura, con pochi elementi che non entrano neanche in relazione funzionale tra loro. Essa è totalmente priva di elementi di caratterizzazione. Il ricettore non è visibile. I colori dominanti sono il verde e il grigio i contrasti sono presenti ma poco qualificanti. L'impianto non è visibile pertanto le qualità sceniche restano invariate.

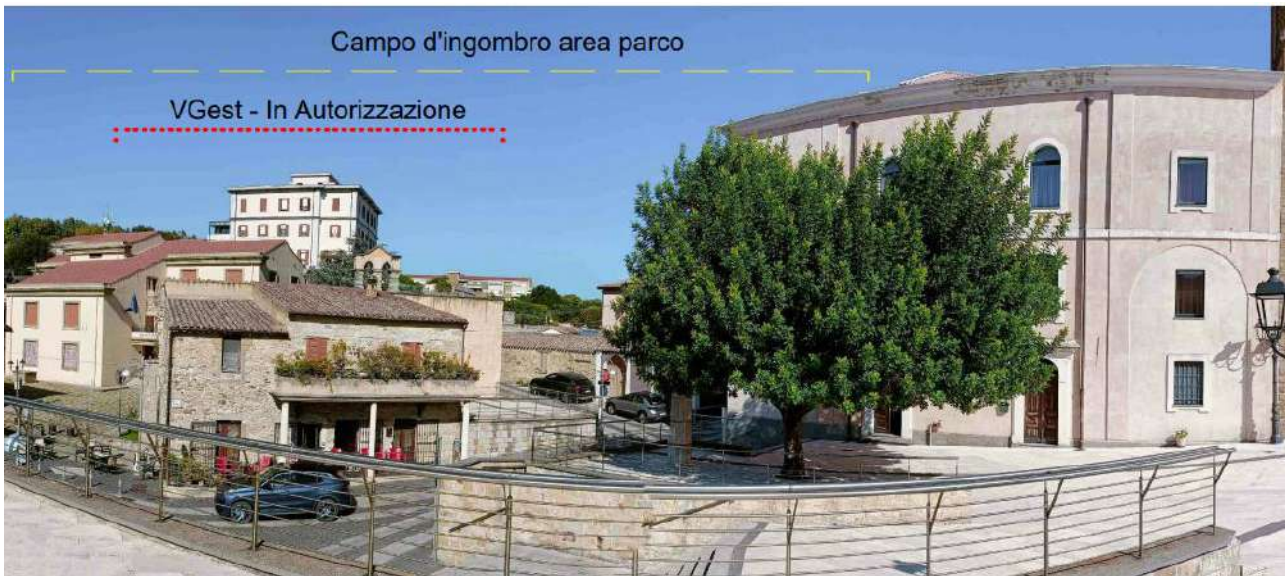
Figura 70: stato dei luoghi ex ante ed ex post

La scena mostra un unico piano di visuale costituito solo ed esclusivamente da elementi antropici. Le relazioni funzionali e spaziali tra essi è chiaramente presente sebbene ciò costituisca un elemento piuttosto scontato essendo rappresentato un tipico scorcio del centro storico. La scena si mostra comunque molto dinamica grazie alle varie altezze dei manufatti urbani e dai fronte strada non armoniosi, tuttavia questa fattispecie è dovuta all'epoca settecentesca a cui risale questo primo nucleo del centro storico. Sono presenti alcune sporadiche alberature di verde urbano. I toni dominanti sono quelli chiari della pietra viva e degli intonaci, e il verde del verde urbano, i contrasti poco presenti sono qualificanti. Parte del corpo di fabbrica del ricettore si staglia in primissimo piano occupando quasi metà della scena. L'impianto non è visibile, pertanto le qualità sceniche ex ante ed ex post restano invariate.

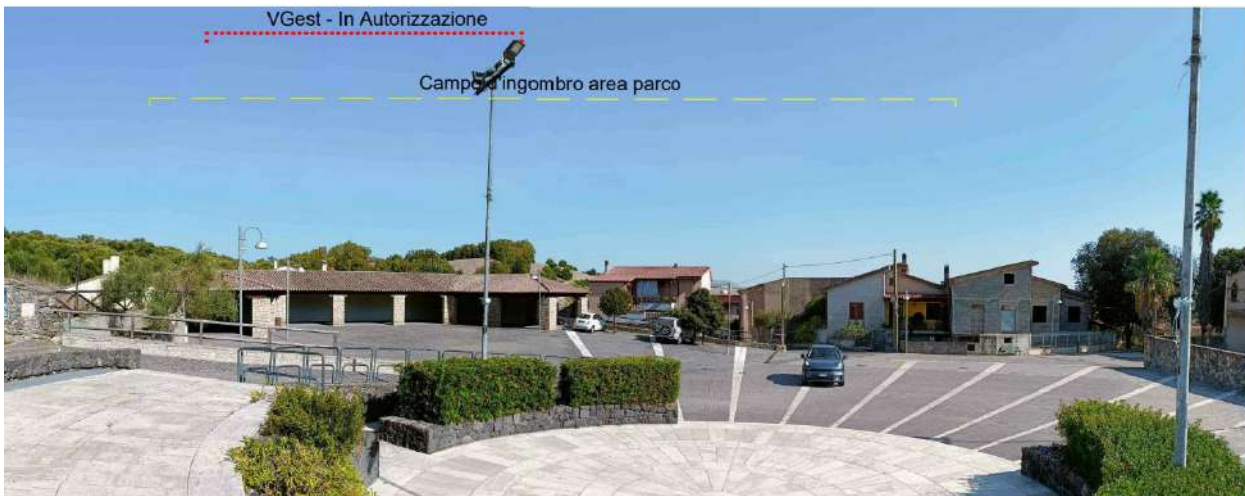
Figura 73: stato ex ante ed ex post

La scena mostra un unico piano di visuale costituito da elementi antropici e da elementi di verde urbano, salvo il gruppo di alberi visibili a sinistra della scena. Le relazioni funzionali e spaziali tra gli elementi costitutivi sono chiaramente presenti. La scena si mostra di facile lettura: in primissimo piano troviamo lo slargo della piazza antistante la chiesa delimitata a sinistra da alberature e per la restante parte da elementi antropici tipici della periurbanità del limite urbano. I toni dominanti sono quelli chiari della pietra viva e degli intonaci, e il verde del verde urbano, i contrasti poco presenti sono qualificanti. Nella scena il solo elemento

caratterizzante è proprio lo spazio di pertinenza della chiesa non visibile. L'impianto non è visibile, pertanto le qualità sceniche ex ante ed ex post restano invariate.

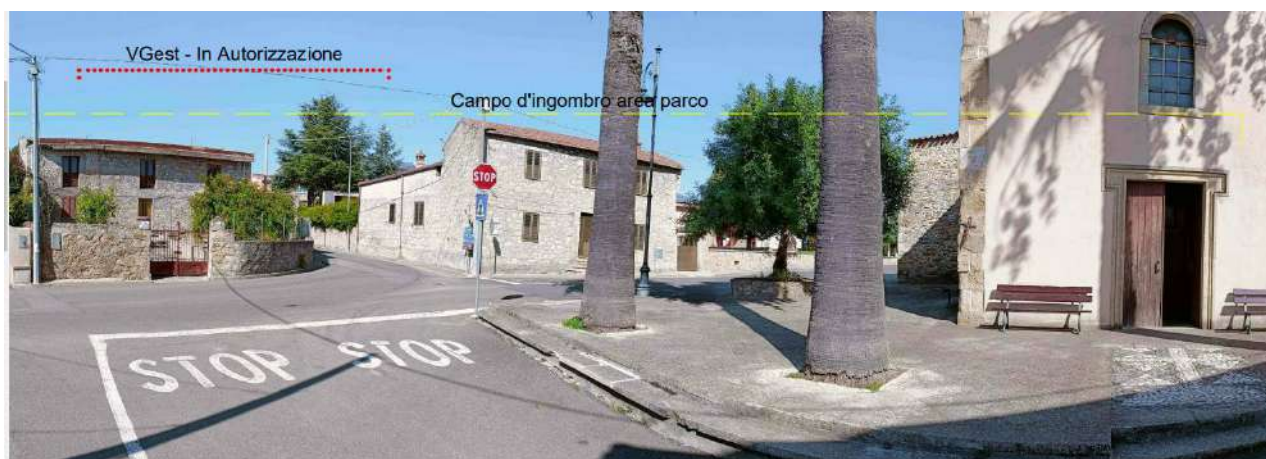
Figura 76: stato dei luoghi ex ante ed ex post

La scena mostra un unico piano di visuale costituito solo ed esclusivamente da elementi antropici e sporadici elementi di verde urbano. Le relazioni funzionali e spaziali tra gli elementi antropici sono chiaramente presenti. La scena si mostra armoniosa grazie al forte accordamento cromatico degli elementi costitutivi. I toni dominanti sono quelli chiari della pietra viva e degli intonaci, e il verde del verde urbano, i contrasti poco presenti sono qualificanti. Parte del corpo di fabbrica del ricettore si staglia in primissimo piano occupando un quarto della scena, la sua presenza qualifica e rende riconoscibile la scena. gli altri elementi antropici sono piccoli palazzotti tutti presentanti corti o spazi aperti antistanti o alle spalle, caratterizzati dalle facciate in pietra viva. L'impianto non è visibile, pertanto le qualità sceniche ex ante ed ex post restano invariate.

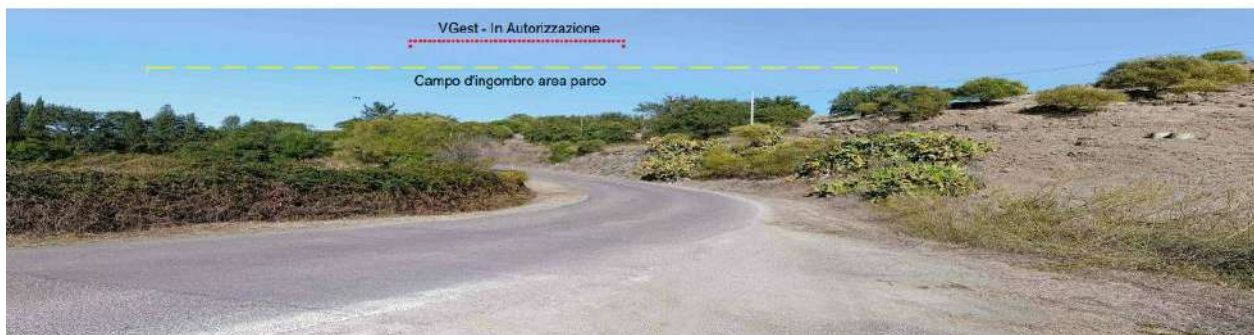
Figura 80: stato dei luoghi ex ante ed ex post

La scena mostra un unico piano di visuale caratterizzato dalla presenza della viabilità che taglia la scena nella parte centrale definendo un labilissimo punto di fuga. Ai limiti della viabilità vi sono alberature ed elementi di terzo paesaggio. Gli elementi naturali si raggruppano in formazioni boschive sul limitare del piano costituendo i solo elementi caratterizzanti della scena. La scena nel suo complesso è molto semplice e di

facilissima lettura, con pochi elementi che non entrano neanche in relazione funzionale tra loro. Essa è totalmente priva di elementi di caratterizzazione. Il ricettore non è visibile. I colori dominanti sono il verde e il grigio i contrasti sono presenti ma poco qualificanti. L'impianto non è visibile pertanto le qualità sceniche restano invariate.

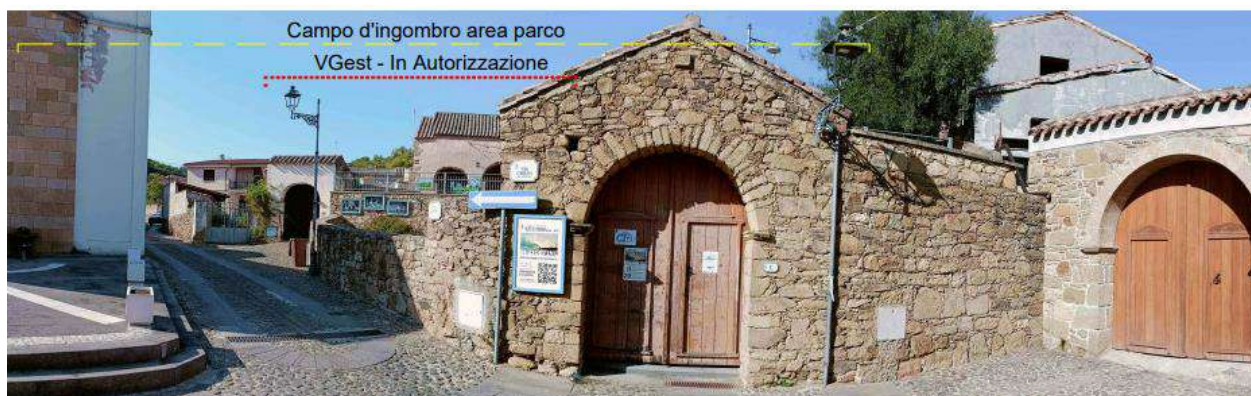
Figura 83: stato dei luoghi ex ante ed ex post

La scena mostra un unico piano di visuale costituito solo ed esclusivamente da elementi antropici e sporadici elementi di verde urbano. Le relazioni funzionali e spaziali tra gli elementi antropici sono chiaramente presenti. La scena si mostra armoniosa sebbene il fronte strada non sia definito e gli edifici costitutivi presentano diverse altimetrie creando un certo dinamismo. I toni dominanti sono quelli chiari della pietra

viva e degli intonaci, e il verde del verde urbano, i contrasti poco presenti sono qualificanti. Una piccola parte del corpo di fabbrica del ricettore si staglia in primissimo piano occupando una ridotta porzione a sinistra della scena, la sua presenza qualifica e rende riconoscibile la scena. Gli altri elementi antropici sono piccoli palazzotti tutti presentanti corti o spazi aperti antistanti o alle spalle, caratterizzati dalle facciate che presentano aperture ad arco. L'impianto non è visibile, pertanto le qualità sceniche ex ante ed ex post restano invariate.

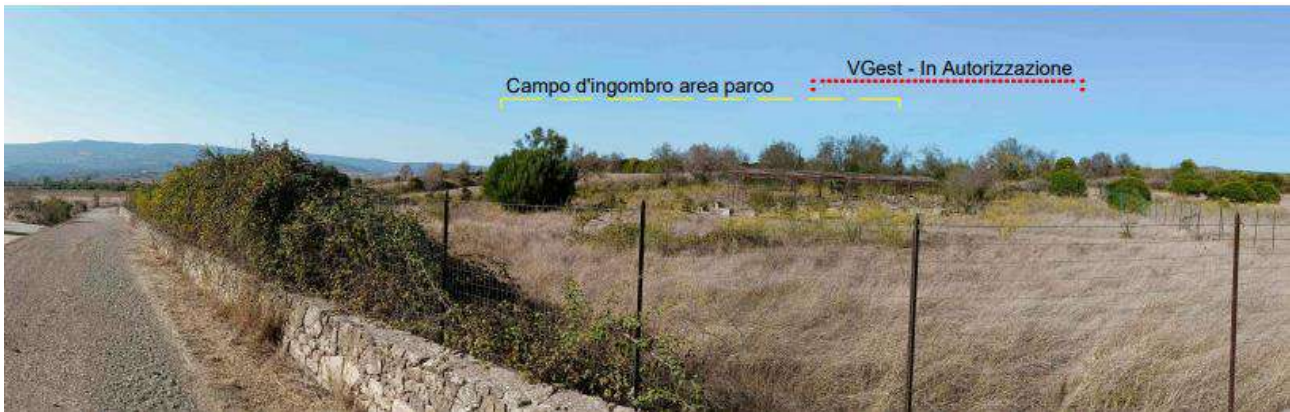
Figura 87: stato dei luoghi ex ante ed ex post

La panoramica mostra due piani di visuale. Il primo piano di visuale occupa la quasi interezza della scena e mostra sul limite sinistro la viabilità che taglia la scena definendo un vago punto di fuga e nella restante parte elementi sinantropici e di terzo paesaggio. Il secondo piano di visuale si colloca in corrispondenza del punto di fuga ed è costituito da una sottile striscia che rappresenta un rilievo grigio-azzurro i cui elementi costitutivi non sono distinguibili ad occhio nudo. La scena sebbene non abbia profondità rilevante è ampia. Le relazioni spaziali e funzionali sono presenti ma non qualificanti. I toni dominanti sono il grigio, il giallo tenue, il verde e il grigio azzurro, i contrasti sono poco presenti. Il ricettore non è visibile, di conseguenza la scena si mostra priva di elementi caratterizzanti. L'impianto non è visibile pertanto le qualità sceniche restano invariate tra le situazioni ex ante ed ex post.

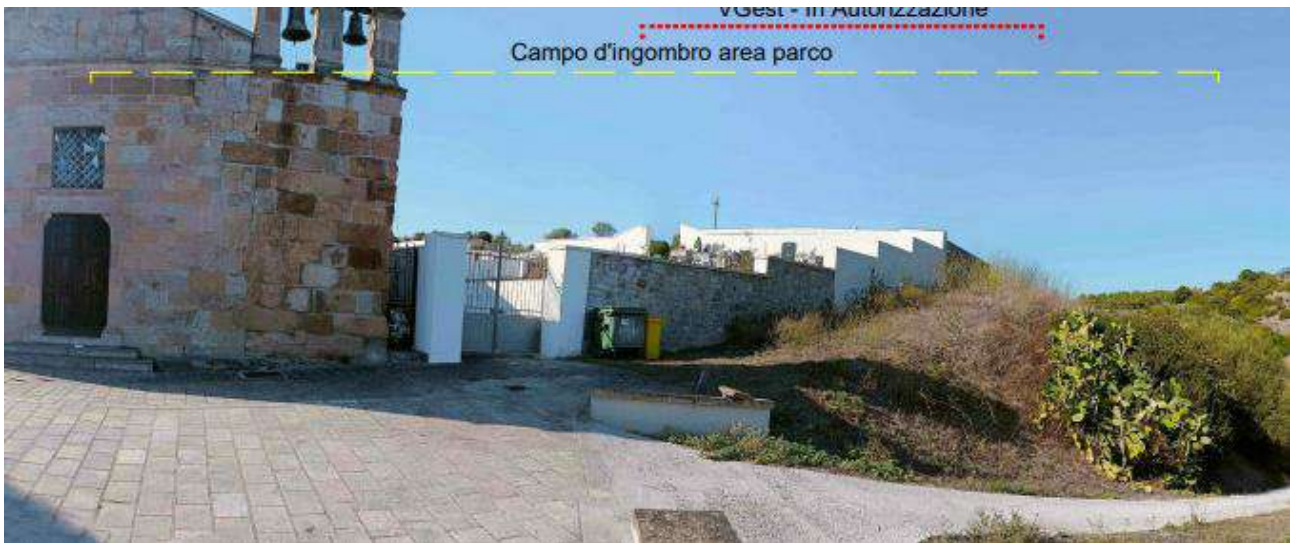
Figura 90: stato dei luoghi ex ante ed ex post

La scena mostra un unico piano di visuale divisibile in modo ideale in due sezioni: quella di sinistra che mostra il ricettore e parte dei suoi spazi di pertinenza e a destra elementi di terzo paesaggio. Le relazioni spaziali e funzionali sono presenti ma non rilevanti. La scena non ha profondità né ampiezza rilevante. I toni dominanti sono il grigio, il bianco, il verde e il rosa. I contrasti sono presenti e moderatamente qualificanti. Il ricettore visibile sulla sinistra è qualificante. L'impianto non è visibile pertanto le qualità sceniche restano invariate.

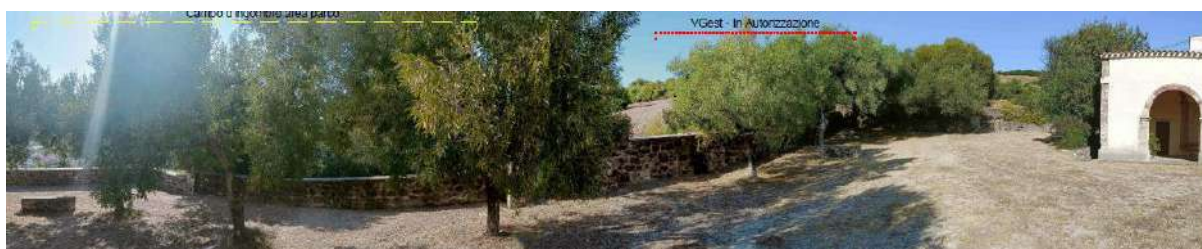
Figura 94: stato dei luoghi ex ante ed ex post l'intervento

pertinenza nella restante parte e quella arretrata costituita dalle alberature fitte che delimitano il primo piano di visuale. Le relazioni spaziali e funzionali sono presenti ma non rilevanti. La scena non ha profondità ma è ampia. I toni dominanti sono il grigio, il bianco, il verde. I contrasti sono presenti e qualificanti. Il ricettore visibile sulla destra è caratterizzante. L'impianto non è visibile pertanto le qualità sceniche restano invariate.

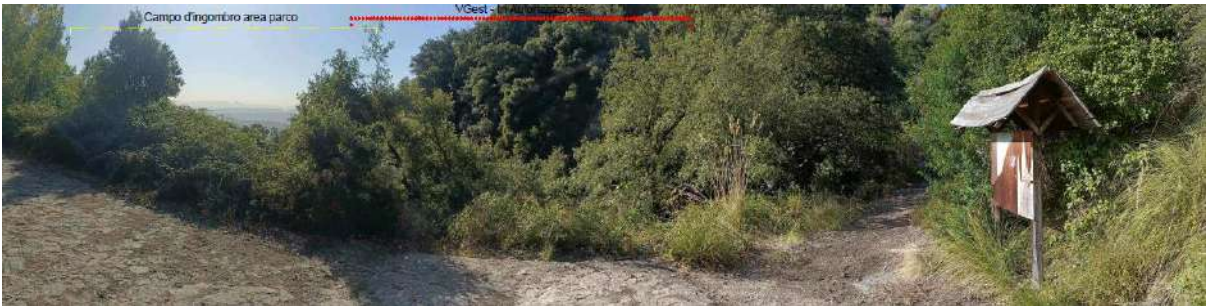
Figura 97: stato dei luoghi ex ante ed ex post l'intervento

La scena mostra due piani di visuale dei quali il primo occupa la quasi totalità della panoramica. Infatti il secondo piano di visuale consiste in una striscia grigia ritraente elementi costitutivi assolutamente indistinguibili che occupa una piccolissima porzione della parte sinistra della panoramica. La scena è dominata dagli elementi naturali del ricettore. Il tono dominante è quindi il verde, con contrasti poco presenti. Le relazioni tra gli elementi naturali sono integre e presenti. Gli elementi naturali sebbene nella loro porzione visibile non sia caratteristici appartengono ad un complesso di elementi naturali comunque distintivi. La scena non si mostra profonda, anzi la presenza di fitte alberature tende a suggerire una sensazione di chiusura della stessa. L'impianto non è visibile pertanto le qualità ex ante ed ex post restano invariate.

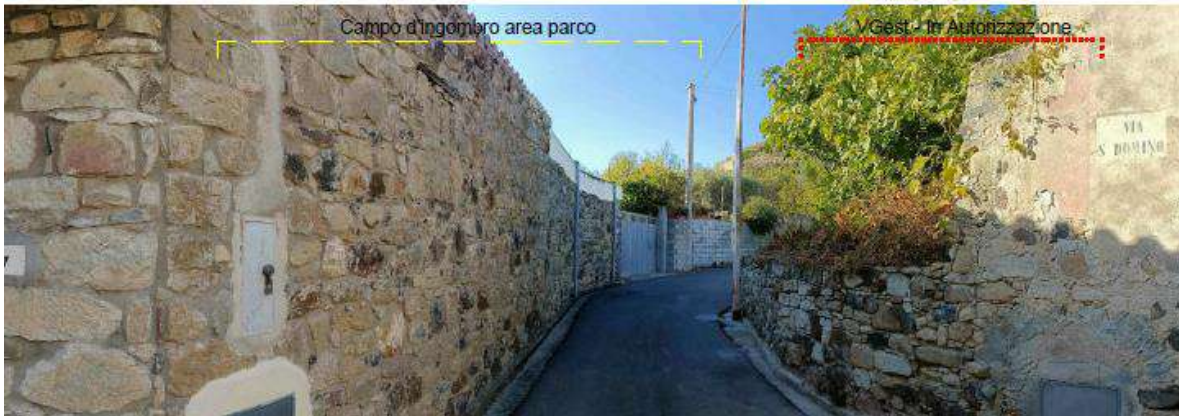
Figura 101: stato dei luoghi ex ante ed ex post

La scena è costituita da un unico piano di visuale che ritrae solo ed esclusivamente elementi antropici. Nella parte destra è rappresentato il fronte laterale di uno dei corpi di fabbrica che costituiscono il ricettore, che si presenta ben conservato anche se non contribuisce in modo significativo a qualificare positivamente la scena urbana. Al centro la panoramica è tagliata da un'infrastruttura viaria che definisce il punto di fuga. A destra elementi antropici tipici della periurbanità. La scena è molto semplice, costituita da pochissimi elementi. Per tale ragione se da un lato essa è facilmente leggibile grazie all'integrità e alla linearità delle relazioni spaziali

e funzionali, al contempo essa si pone quale non riconoscibile a causa dell'assenza di elementi caratterizzanti. I toni dominanti sono i colori pastello degli intonaci e il giallo e il grigio della pietra d'ivora, notiamo infine la presenza di un leggero tocco di verde conferito dalla sporadica presenza di verde sinantropico, i contrasti gradevoli. L'impianto non è visibile pertanto le qualità paesaggistiche ex ante ed ex post restano invariate.
